## 令和 8 年熊本地震による鉄筋コンクリート造建築物等の被害調査報告（速報）

令和 8 年（2026 年）7 月 28 日 16 時 27 分頃に熊本県熊本地方の深さ 16km でマグニチュード 7.1 の地震が発生し、熊本県宇城市及び氷川町で震度 7 を記録した。国土交通省国土技術政策総合研究所と国立研究開発法人建築研究所では、国土交通省住宅局からの要請を受け、熊本県内における鉄筋コンクリート造（以下、RC 造）等建築物の被害の概要把握を目的として、現地被害調査を実施した。本報告は、この調査結果を取り纏めたものである。なお、本報告における被害状況に係る記述は、現時点における学術的・技術的観点からの調査結果に基づくものであり、自治体が発行する罹災証明書における全壊、半壊等の被害認定とは関係しない。

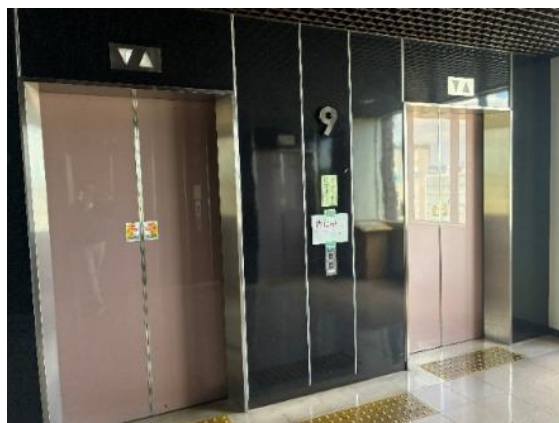
本建築物は、地下 2 階地上 15 階建ての鉄骨造（一部 SRC 造及び RC 造）の庁舎である。9 階の鉄骨柱のうち 1 本の内装材が損傷し、内部のアスベスト含有吹付材がむきだしとなったので、周囲が養生され、9 階が立ち入り禁止とされていた（写真 3.1.2-1）。ヒアリングより、4 階にある議会棟とのエキスパンションジョイントや 3 階の天井落下の被害があったことが分かった。また調査時において、エレベータの 7 基のうちの 1 基のエレベータのワイヤーがからまってしまったため、隣のエレベータも含め 2 基が使用できない状態であった（写真 3.1.2-2）。そのほかの 5 基のエレベータは地震時に停止したが、翌日の点検後に使用を再開している。

写真 3.1.2-2 停止中のエレベータ

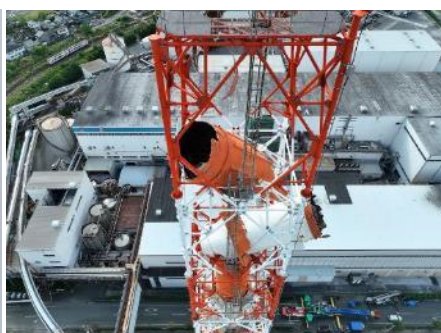
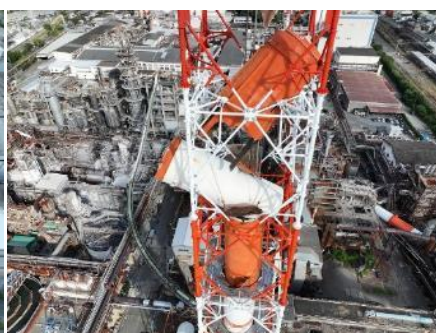
円筒 Y-3※（写真 3.2.3-2）は、地震により頂部に近い部分が損傷を受け、折損した塊が 2 つあり、その破片が地上に落下していた。周囲の鉄塔には支持材が配置されており、一定の高さごとに円筒との間に支持点が設けられており、調査時は損傷した円筒の部分がその鉄塔に刺さってぶら下がり、損傷した円筒の撤去に向けた準備が進められている。

(b) 折損部拡大①

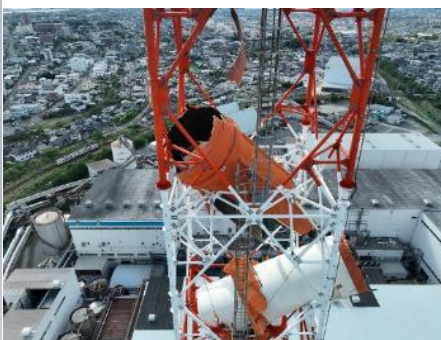
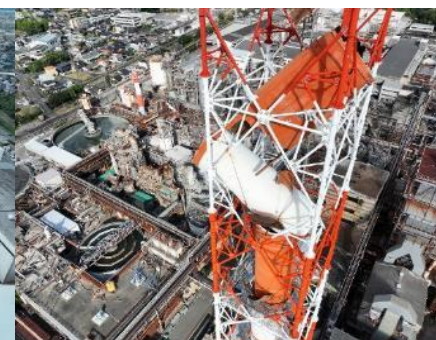
(c) 折損部拡大②

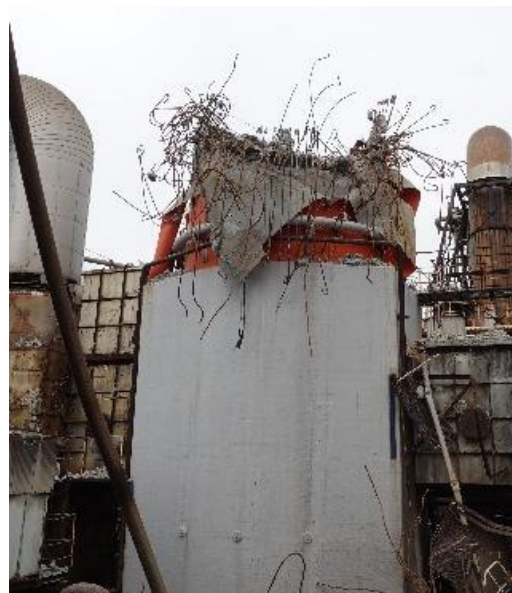
煙突 Y-4（写真 3.2.3-3）は、円筒部分と比べて寸法の大きい基部から数 m 程度の低い位置で破壊しており、その折損部には縦筋や破断した炭素繊維シートが確認できた。残存した煙突内部に隔壁のようなものが確認され、一方、転倒した部分は、折損部のすぐ横に倒れた状態であり、その先は敷地内の 2 階建て事務所の屋上部分に衝突している。

(b) 折損部拡大

写真 3.2.3-3 80m 煙突 (Y-4)

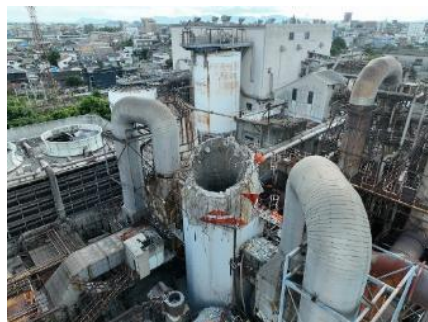
(d) 折損部と転倒した部分

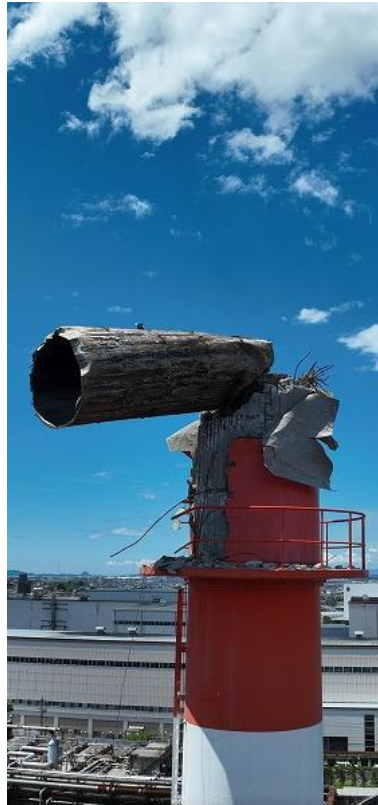
煙突 Y-5（写真 3.2.3-4）は、煙突 Y-4 より高い位置で破壊が生じており、破壊箇所には破断した炭素繊維シートや煙突内部にライニングとして設置されたステンレス鋼管の一部が確認できる状態であった。また折損断面から配筋された縦筋が確認できた。

(b) 折損部

写真 3.2.3-4 70m 煙突 (Y-5)

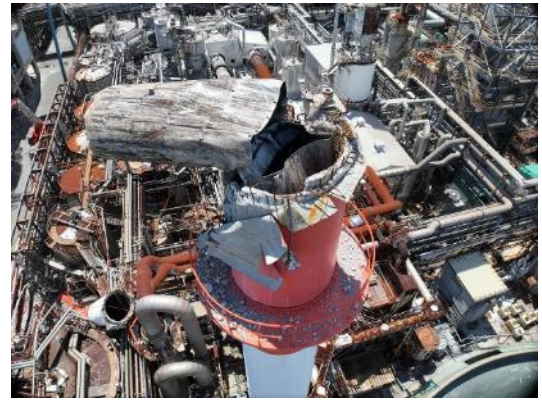
(c) 折損部断面

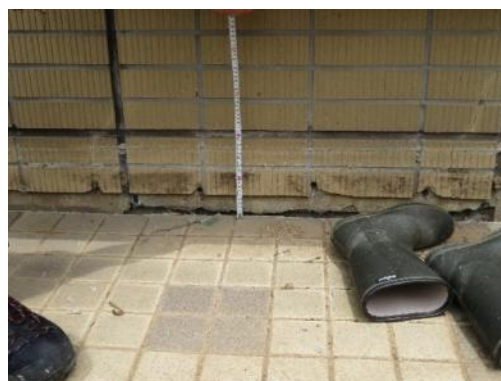
本建築物は3階建てのRC造の庁舎である。構造部材の損傷は外観からは確認されなかったが、地盤変状（写真 3.2.5-2）等が理由と考えられる周囲の損傷（写真 3.2.5-3～3.2.5-5）や外周手摺のずれ（写真 3.2.5-6）、窓下にある壁のせん断ひび割れ（写真 3.2.5-7）、棚の転倒による窓ガラスの割れ（写真 3.2.5-8）が確認された。

写真 3.2.5-2 地盤変状

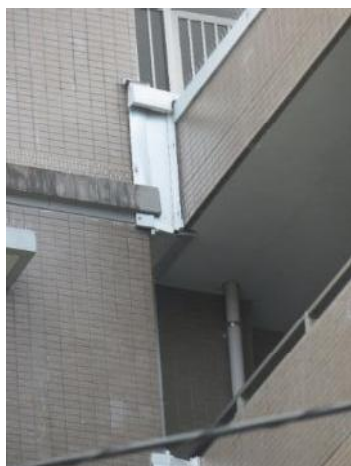
本建築物は 10 階建ての RC 造の共同住宅である。構造部材の損傷は外観からは確認されなかったが、非構造壁にはひび割れが生じており（写真 3.2.22-2）、上層階において Exp.J の変形も確認された（写真 3.2.22-3）。

写真 3.2.22-3 Exp.J 部の変形状況

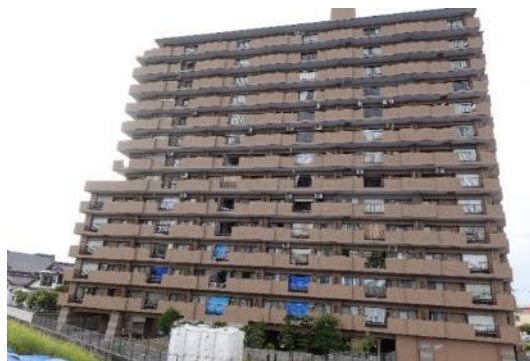
本建築物は 14 階建ての SRC 造の共同住宅である。ベランダ側、廊下側のいずれの構面においても、非構造壁のせん断ひび割れが低層部から高層部まで多くが確認された（写真 3.2.31-2～3.2.31-4）。低層階にはブルーシートが設置されている住居もあり、窓ガラスが損傷しているものと思われる（写真 3.2.31-2）。その他、突出部を支持する 1 階の壁柱や 2 階の梁（写真 3.2.31-5～3.2.31-6）、階段横の支柱における損傷等が確認できた。

写真 3.2.31-1 建築物外観

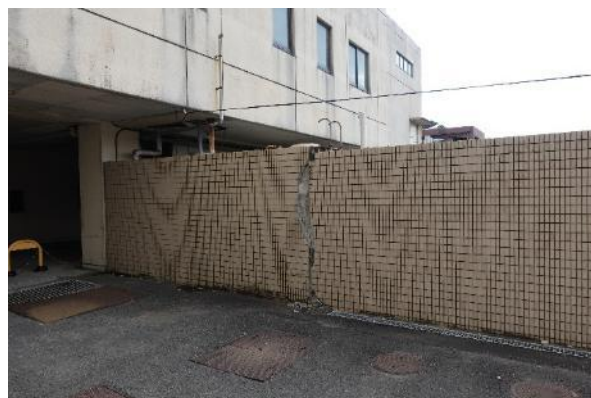
本建築物は 8 階建ての SRC 造のホテルである。構造部材や非構造壁の損傷は外観からは確認されなかったが、周囲のブロック塀が被害を受けていた。

写真 3.2.39-2 建築物周辺のブロック塀の被害

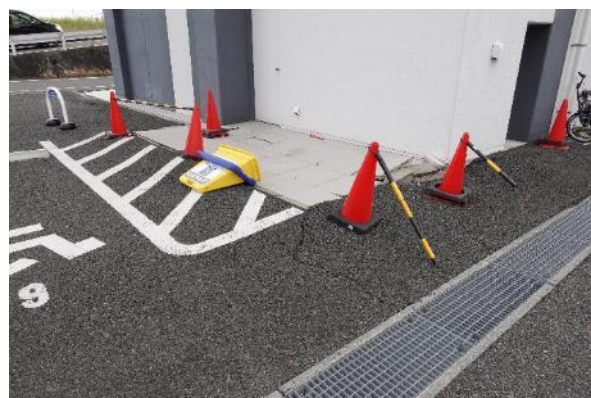
本建築物は 8 階建ての RC 造のホテルである。構造部材や非構造壁の損傷は外観からは確認されなかった。建築物周辺の地盤の変状は確認された。

写真 3.2.40-2 建築物周辺地盤の変状

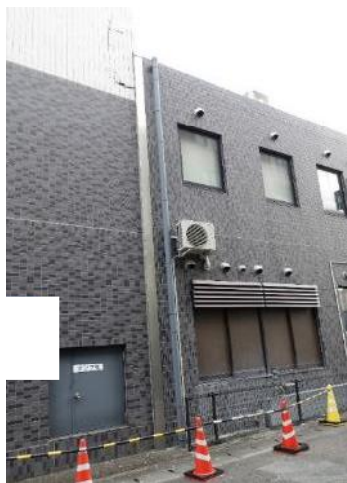
本建築物は 11 階建ての RC 造と思われるホテルである。開口周囲の非構造壁のせん断ひび割れ（写真 3.2.45-2）や Exp.J 周辺の損傷（写真 3.2.45-3）、周辺の地盤変状（写真 3.2.45-4）等が確認できた。

写真 3.2.45-3 Exp.J 周辺の被害

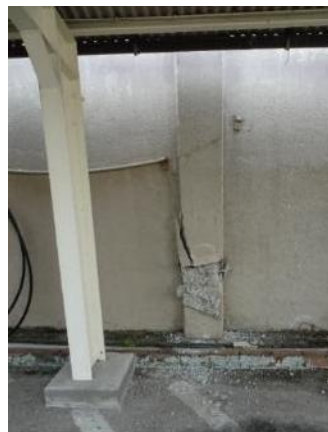
本建築物は2階建てのRC造と思われる店舗である。外壁が面外に傾斜しており、外壁を支える柱が圧壊していた（写真3.2.48-2）。

写真 3.2.48-2 柱の圧壊

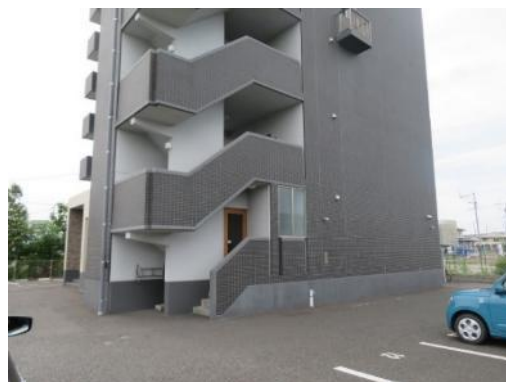
本建築物は地上 9 階建ての RC 造の共同住宅である。低層階の廊下側の非構造壁にせん断ひび割れが確認された（写真 3.3.4-3、ベランダ側は未確認）。周辺地盤の変状は見られなかった（写真 3.3.4-4）。

写真 3.3.4-4 周辺の状況

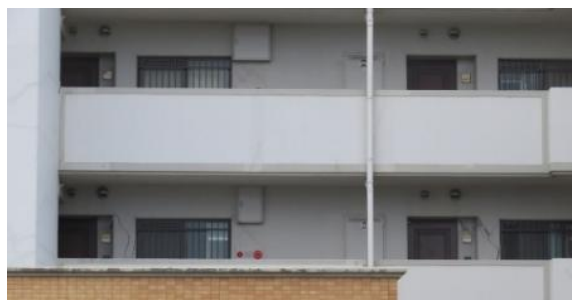
本建築物は地上 11 階建ての SRC 造の共同住宅である。廊下側、ベランダ側のいずれの構面についても、低層階において非構造壁にせん断ひび割れが確認された（写真 3.3.5-2～3.3.5-4）。

写真 3.3.5-2 廊下側の損傷

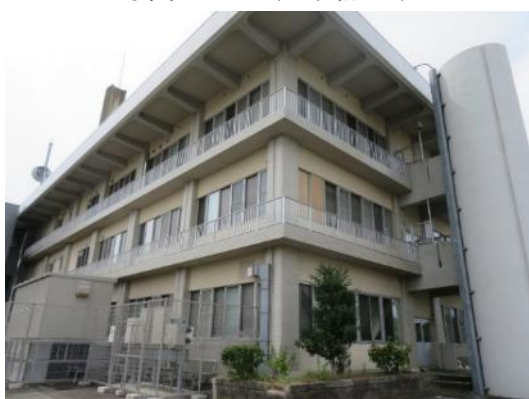
本建築物は地上 3 階建ての RC 造の庁舎である。地上 2 階建ての鉄骨造の会議棟、3 階建てのエレベータホールが増築されている（写真 3.4.2-3～3.4.2-4）。主要躯体では開口に隣接する一部の 2 階柱でせん断ひび割れや仕上げの剥落が見られた（写真 3.4.2-5）。また、一部の構面では非構造壁のせん断ひび割れが確認された（写真 3.4.2-6）。庁舎－エレベータホール間の Exp.J には変形が生じていた（写真 3.4.2-9）が、エレベータホールの周辺には地盤変状が生じていた（写真 3.4.2-10）。

写真 3.4.2-3 建築物外観

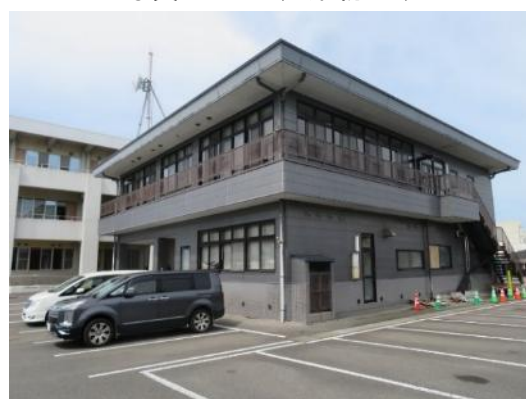
写真 3.4.2-4 会議棟外観

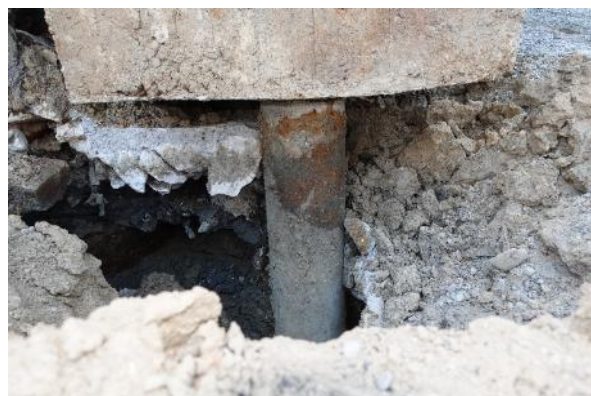
本建築物は平家のRC造と思われる寺院である。上部構造に顕著な被害は外観から確認できなかったが、周辺地盤が大きく変状しており、杭頭が露出しているのが確認された（写真 3.4.12-2）。

写真 3.4.12-2 杭頭の露出

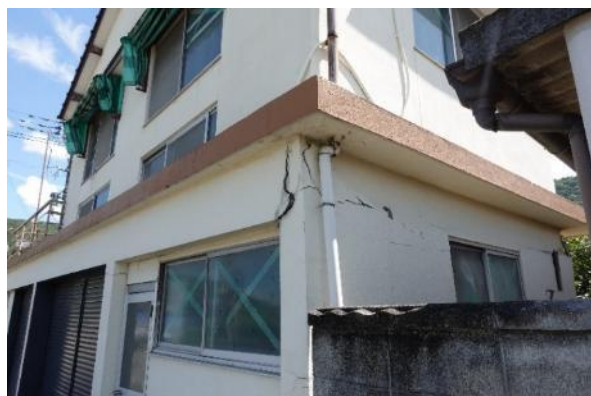
本建築物は2階建てのRC造（一部補強コンクリートブロック造壁）と思われる住宅である。外壁および梁端部に大きいひび割れが確認された（写真 3.4.13-2）。

写真 3.4.13-2 外壁の被害

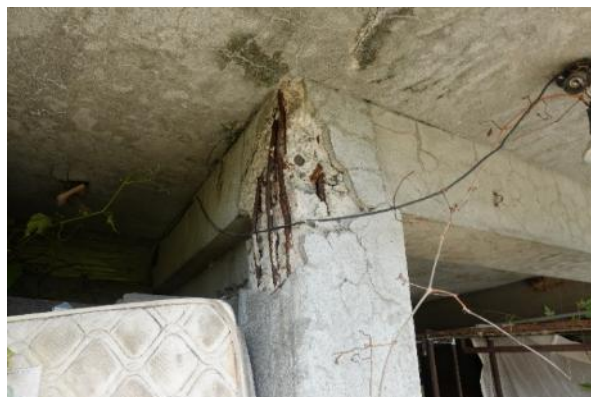
本建築物は2階建てのRC造と思われる倉庫である。柱頭のコンクリートの剥落が確認された（写真 3.4.14-2）。露出した鉄筋を確認したところ著しく腐食していた。

写真 3.4.14-2 柱頭の被害
