平成 23 年東北地方太平洋沖地震による建築物被害 第一次調査（速報）  
二本松市，郡山市，福島市における RC 造，鉄骨造及び非構造部材を中心とした被害

1. 調査目的

平成 23 年 3 月 11 日に発生した東北地方太平洋沖地震により被災した福島県内（二本松市，郡山市，福島市，等）にて，鉄筋コンクリート（RC）造，鉄骨造及び非構造部材を中心に地震動による建築物被害の概要を把握する。

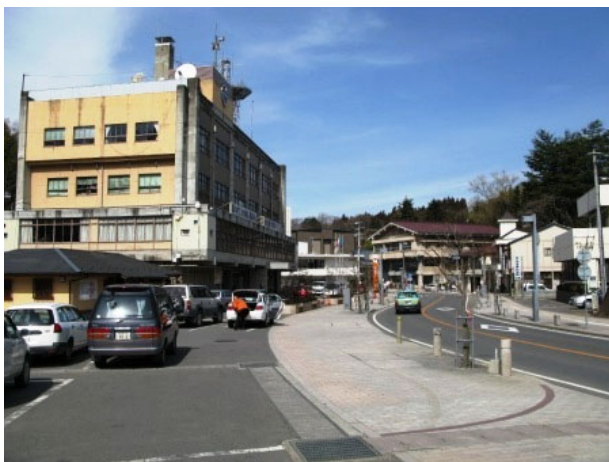
写真 3 三春町役場の周辺

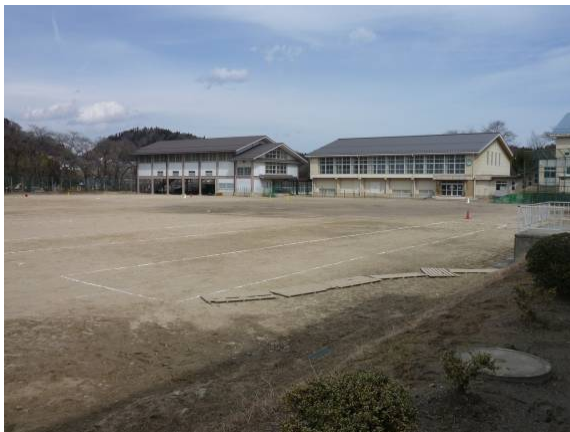
第 1 体育館（1982 年）では，サッシのはらみ出しによる窓ガラスの破損（写真 7～8），内装仕上げ材の損傷（写真 9～10），屋根ブレースのたわみ（写真 11），RC 造校舎とのエキスパンション・ジョイント部の損傷（写真 12），一部の外壁や軒天ボードの損傷（写真 13），壁と梁との接続部のひび割れ（写真 14），が認められた。第 2 体育館（1980 年）は，2009 年に耐震補強が実施されており損傷は認められなかった（写真 15～16）。

写真 15 第 2 体育館の外観（左は柔剣道場）

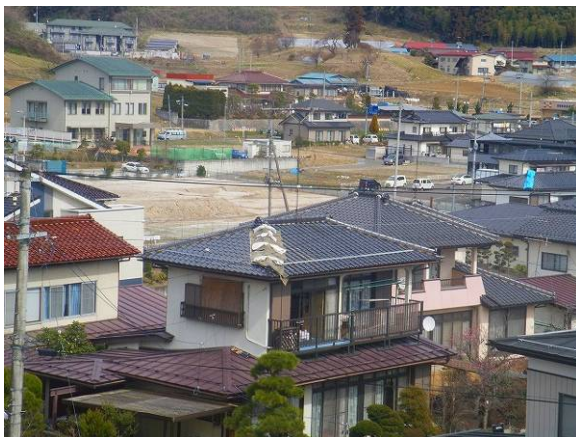
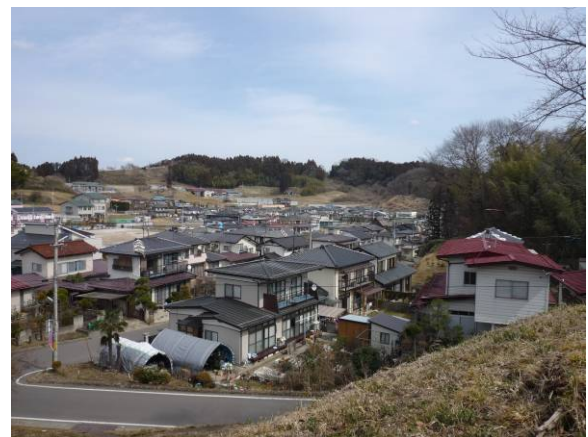
また，中学校周辺の住宅では，一部屋根瓦の応急補修が見られたが特段の被害はない様子である（写真 17）。

写真 17 中学校周辺の状況

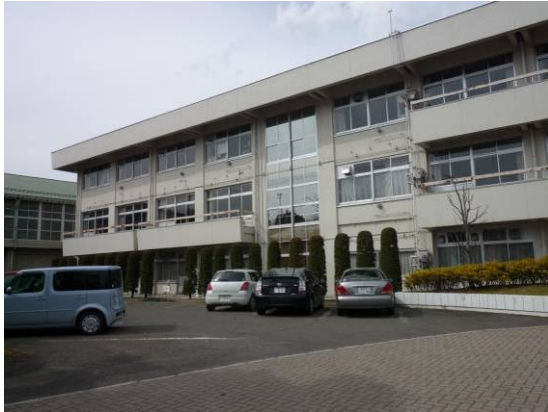
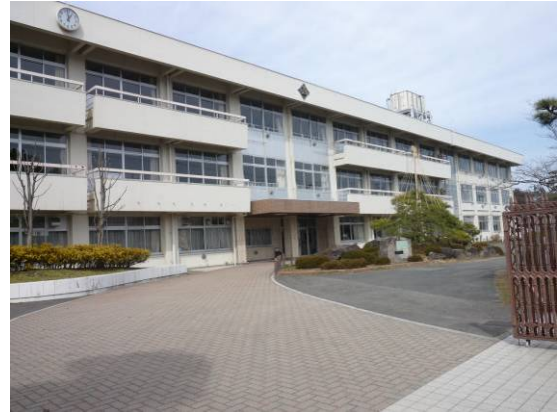
B 高等学校の南校舎（RC 造 3 階，1968，70 年）には，外観上損傷は見られなかった（写真 18）。福島県の資料によると，耐震性能は C クラス（ $I_s$  値 0.3 以上 0.6 未満）となっており，耐震補強の実施の有無は確認できなかった。

写真 18 B 高等学校南校舎の外観

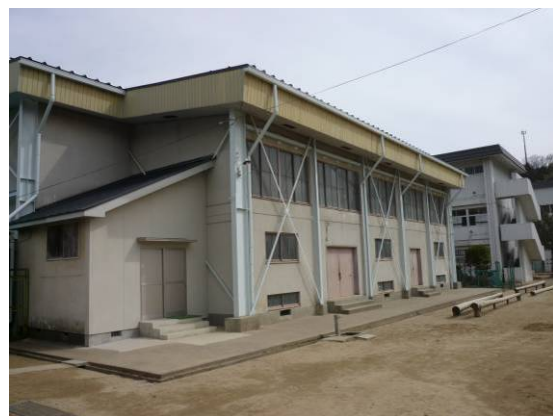
C 小学校の校舎（RC 造 3 階，1971 年）及び屋内運動場（鉄骨造 1 階，1966 年）は，いずれも 2009 年に耐震補強工事が行われており（二本松市の公表資料による），外観上損傷は見られなかった（写真 19～20）。

写真 20 屋内運動場外観

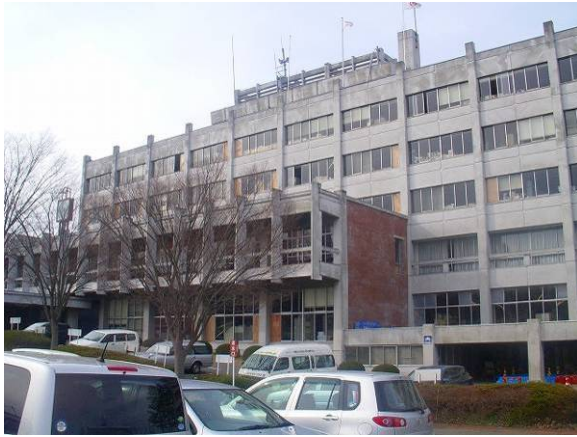
郡山市本庁舎は RC 造 5 階建て，屋上階にペントハウス（展望室）がある建物である。屋上のペントハウス部は柱が損壊し傾斜していた（写真 21～22）。外観調査しか行っていないが，各階の窓ガラスが割れており，破損箇所には応急的な養生が行われていた。また，天井が落下しているという情報を得た。

写真 21 郡山市本庁舎の外観

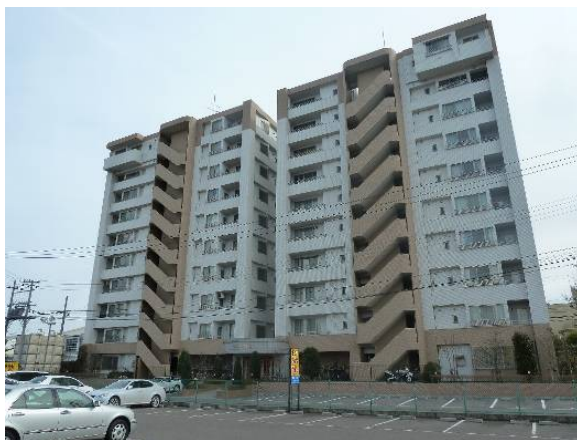
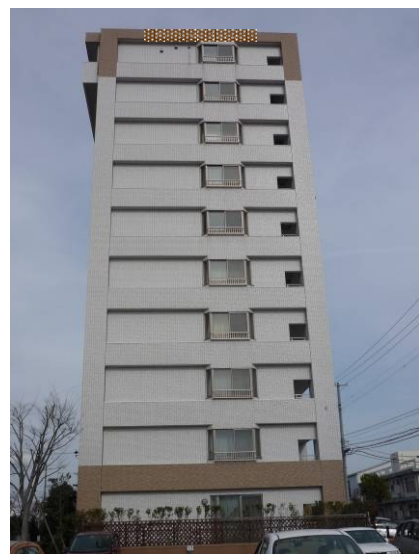
RC 造 10 階建ての 2 つの住棟が並列して建つ建物である（写真 23）。各棟の各階には 2 世帯の居住エリアがあり、北側中央部には外部階段がある。住民からの情報によると、建築後 10 年程度経過しているとのことである。外観調査しか行っていないが、2 階柱、各階梁及び非構造壁にせん断ひび割れが見られた（写真 24～25）。

写真 23 集合住宅 A の外観

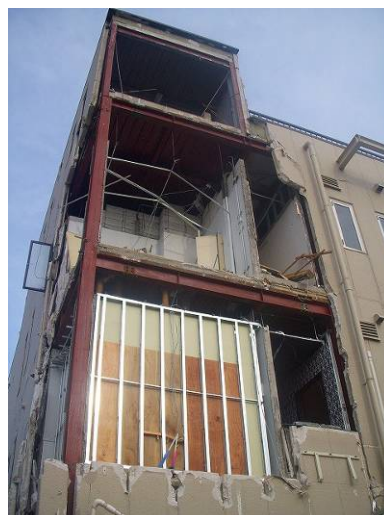
鉄骨造 3 階建て、築後 30～40 年の事務所ビルである。地震動によって大きく変形し、仕上げ材（ALC 版）が崩落して鉄骨の柱梁（H 形鋼）が露出していた（写真 28～29）。ペントハウス部分は、仕上げの外壁部分が全て崩落し、駐車場の乗用車を直撃していた（写真 30）。また、建物前面 1, 2 階のガラスが著しく破損していた（写真 31）。

写真 29 ペントハウス部分の詳細

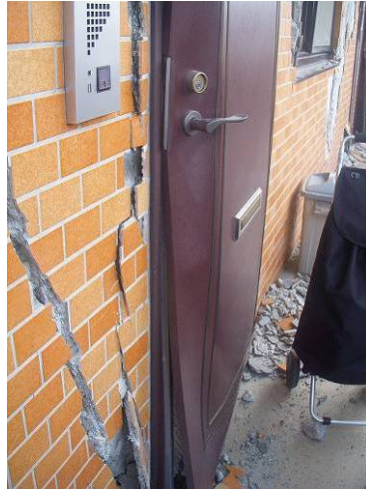
鉄骨鉄筋コンクリート造 9 階建て、1991 年竣工の集合住宅である（写真 32～33）。1 階隅柱及び連層壁脚部で鉄筋の座屈及びコンクリートの圧縮破壊を起こしており（写真 34）、1 階柱にはせん断ひび割れ、及び付着割裂ひび割れも見られた（写真 35～36）。桁行方向の非構造外壁コンクリートに大きなせん断ひび割れが発生しており、玄関ドアが面外に変形して開閉不能なところもあった。また、壊れた壁に取り付くサッシも著しく変形していた（写真 37～38）。

写真 38 サッシの変形

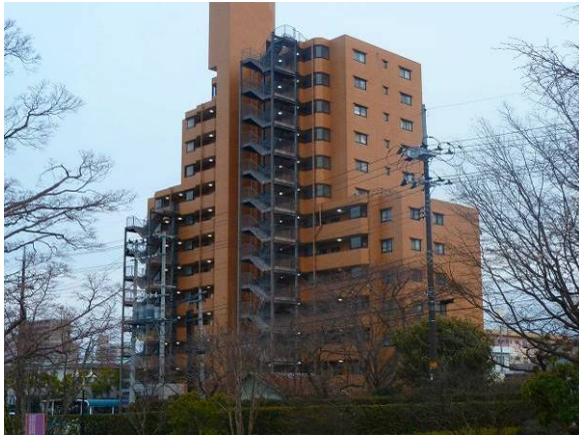
RC 造 14 階建て（一部セットバック）の集合住宅である（写真 45）。外観上、損傷はほとんど認められないが、非構造壁及び階段室部分にわずかなひび割れが見られた（写真 46）。

写真 45 集合住宅 C の外観

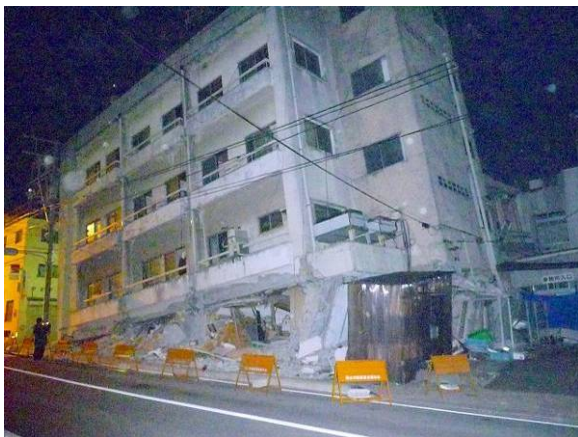
写真 52 店舗併用型集合住宅の外観

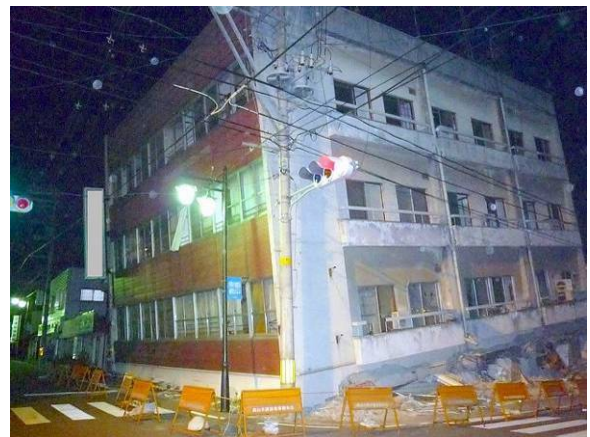
写真 53 店舗併用型集合住宅の外観

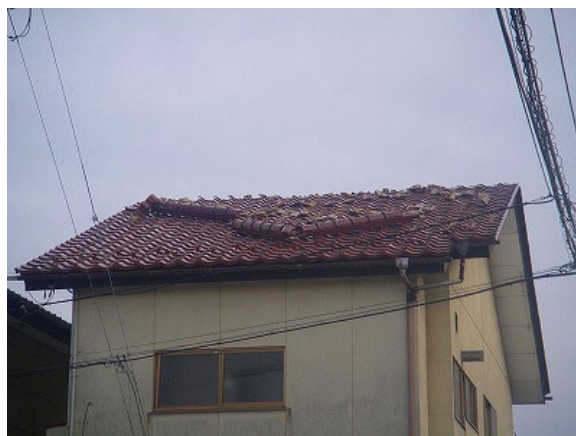
住宅の屋根ふき材の被害としては、そのほとんどが屋根瓦のずれや脱落であり、特に棟瓦が脱落している事例が多い。築年数が大分経過したと思われる住宅（写真 59）だけでなく、建築時期が比較的新しいと思われる住宅（写真 60）でも屋根瓦の被害がみられた。

写真 60 棟瓦の脱落

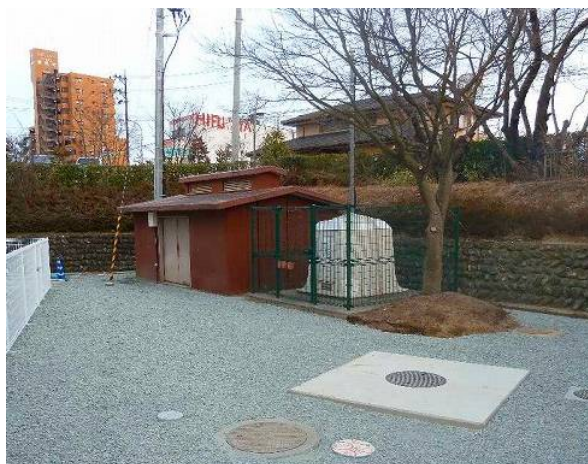
郡山市内，開成山総合運動公園に設置されている K-NET 郡山（FKSH09）の設置状況を確認した（写真 61）。

写真 61 K-NET 郡山の設置状況

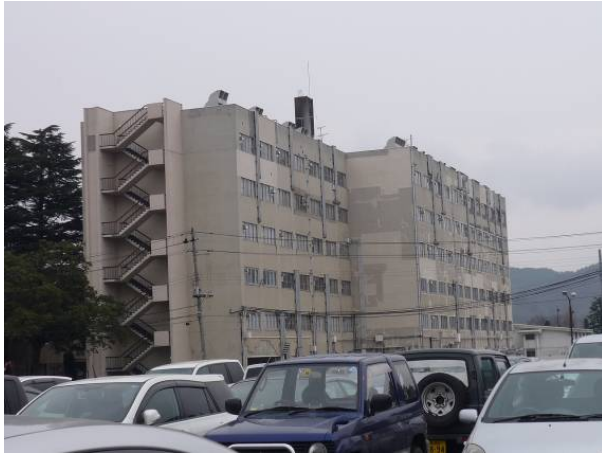
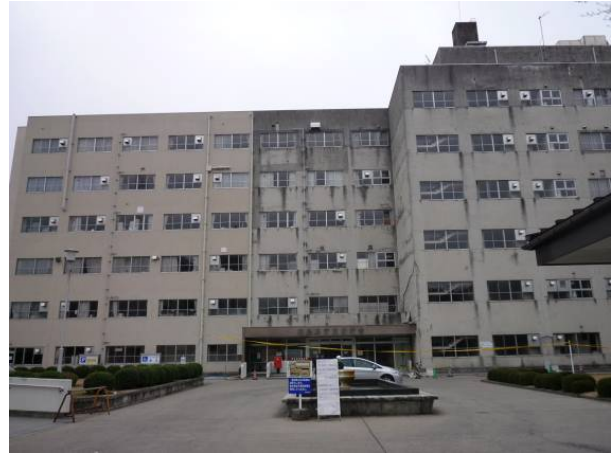
RC 造 6 階建て，1968 年に竣工した建物である（写真 62）。当初，福島県立医大の校舎として建設されたが，大学移転に伴い改装され，県庁舎として使用されている。写真 62 に示すように，建物の長手方向中央部で雁行する平面形である。県の資料によると，耐震性能は D クラス（ $I_s$  値 0.3 未満）となっているが，耐震補強は未実施である。3 階以下の柱及び方立て壁にせん断ひび割れが認められた（写真 63）。また，エントランス脇の外壁仕上げが剥落していた（写真 64）。

写真 62 県庁東分庁舎一号館の外観

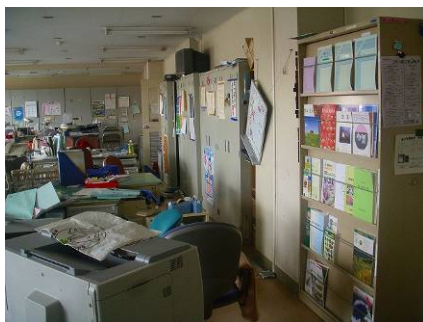
3 階（コピー機の移動）

写真 66 庁舎内部の各階での被害状況

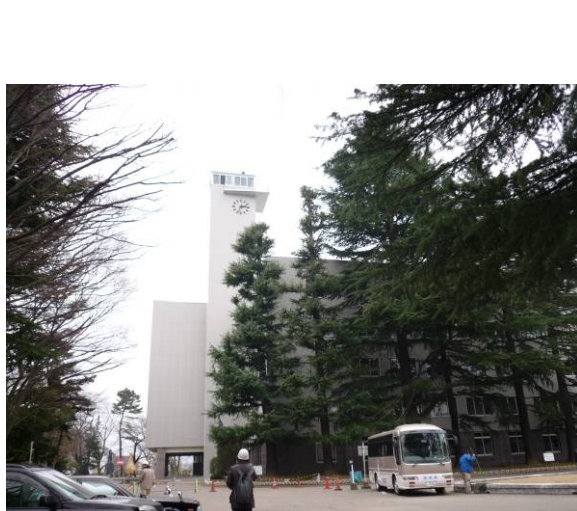
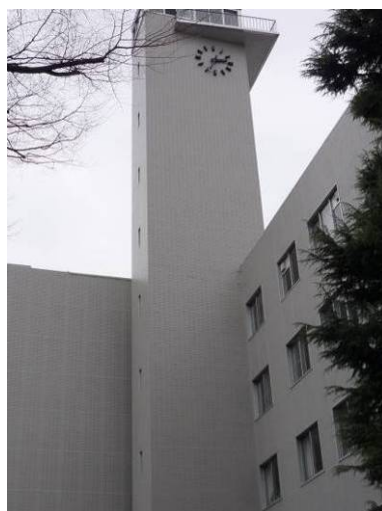
RC 造 5 階建ての事務所ビルで、2 階以上を 1954 年に増築したとのことである（写真 67）。県の資料によると、耐震性能は D クラス（Is 値 0.3 未満）で、耐震補強は未実施である。本庁舎建物には大きな構造的被害は見られず、調査時点でも一部の部屋は使用されていたが、本庁舎に接して同時期に建設された時計塔の脚部の損傷が激しかった（写真 68）。また、外装仕上げ材に関する被害として、ガラスブロックの破損が認められた（写真 69）。

写真 67 県庁本庁舎及び時計塔の外観

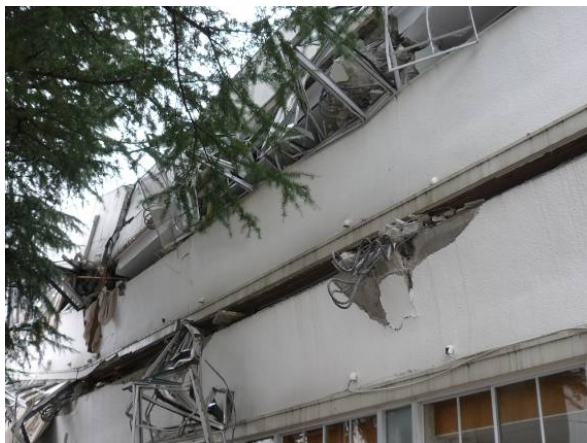
D 大学敷地内の本館（RC 造 3 階建て、1966 年）は、図 3 に示すように Y 字形の平面形をしている。この建物は耐震診断の結果、 $I_s$  値が 1 階で 0.441、2 階で 0.458、3 階で 0.874 と構造耐震判定指標  $I_{s0}$  を下回っていたため、補強を計画している段階だった。2 階が層崩壊しているほか、3 階の一部も大破している（写真 72～76）。また、1 階柱にもせん断破壊を生じている（写真 77）。柱の主筋は異形鉄筋（D29 程度、一部丸鋼）、帯筋は丸鋼であった。

写真 76 2階層崩壊部

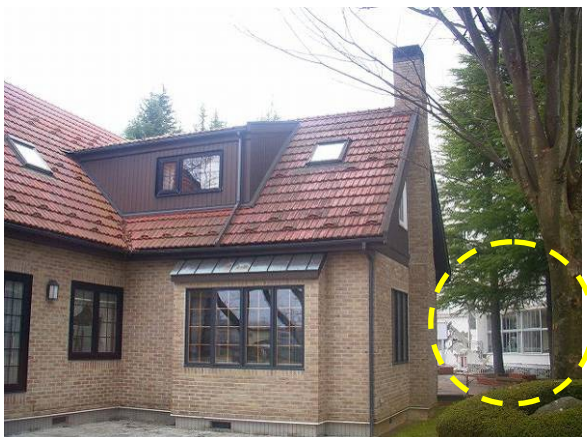
本館に隣接する学生課等が入る校舎では、屋根瓦、外壁や開口部は損傷しておらず、目視では被害が認められなかった。また敷地内の体育館も同様に、外観上被害は認められなかった（写真 78～79）。大学関係者の話では、地震発生時に校舎 2 階に 3 名いたが無事に救出され、地震による学生・職員の人的被害はないとのことである。

写真 78 本館（丸印）に隣接する校舎
