## 河川堤防等被害状況：現地踏査速報（その2）

（北上川・鳴瀬川・名取川・阿武隈川の津波による被災）

国総研河川研究部は、本省・東北地整の要請により災害復旧等に資する情報を得ることを目的として、新北上川、旧北上川、鳴瀬川、名取川および阿武隈川を対象に3/19～20に被災状況の概括的把握のための現地踏査を行った。本資料は、その踏査時に得た情報について速報としてとりまとめたものである。

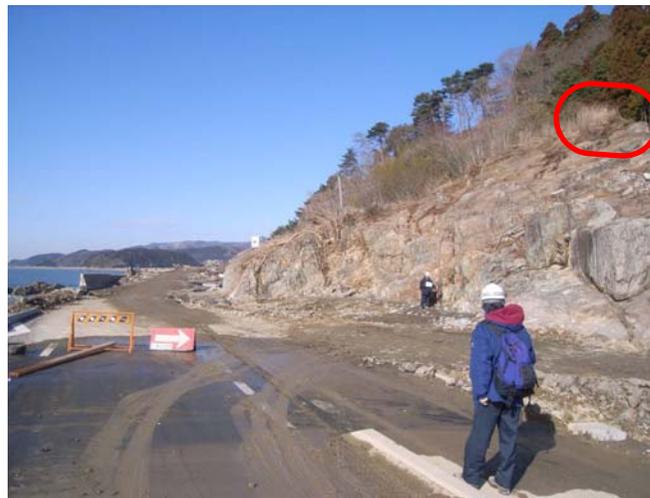
## ① L-1 地点

◆堤防高を大きく上回る水位痕跡（赤丸部）

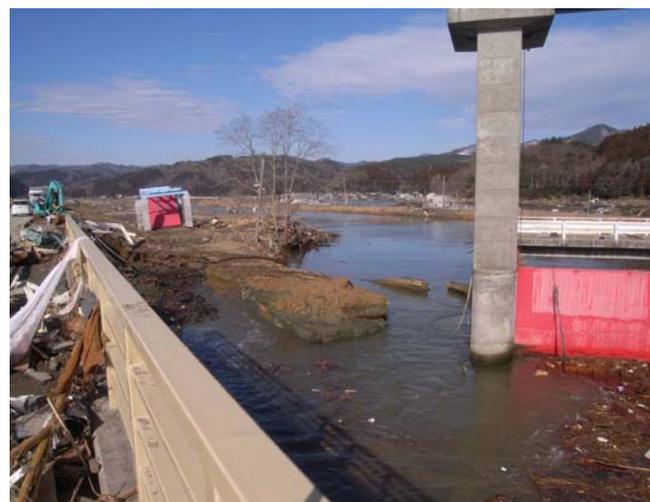
## ② L-2 地点

◆上写真のすぐ上流に位置する水門の被災

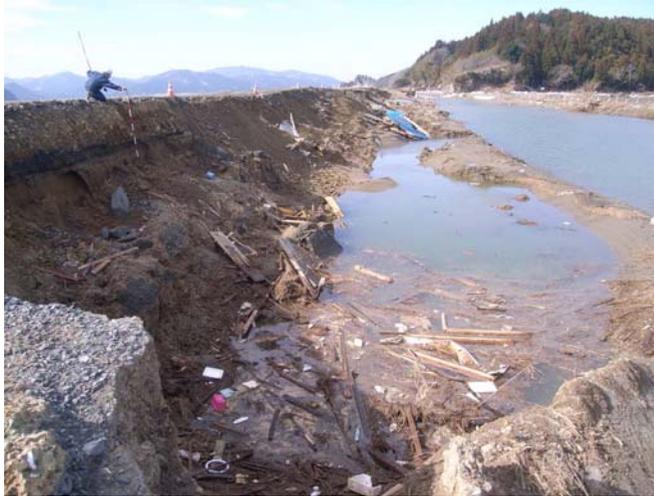
② L-2 地点

◆堤内側への越流によるのり面の侵食と落ち堀の形成

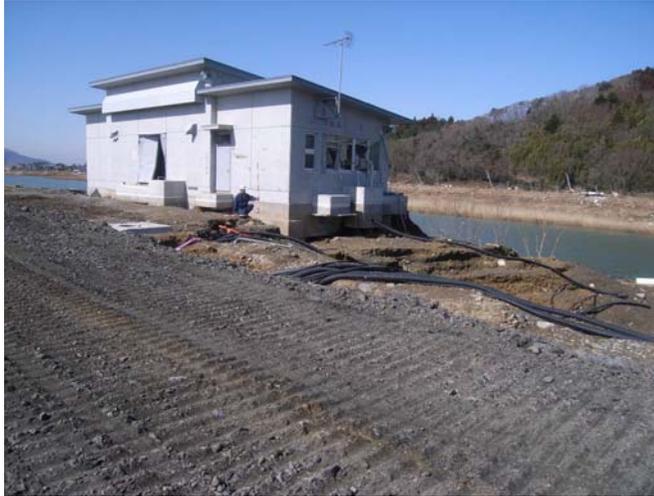
④ L-4 地点

◆堤防天端とほぼ同一の高さに設置された施設：窓の損壊が水位痕跡と推定される（天端から1.5~2mの高さ）

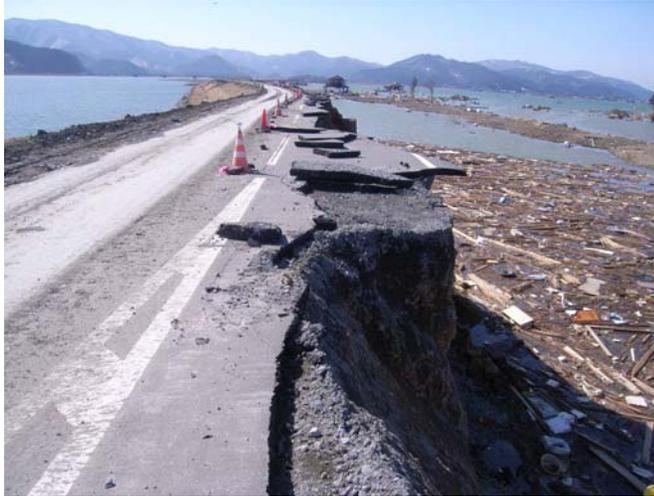
⑤ L-5 地点

◆堤内側への越流による侵食：天端が一部流失する

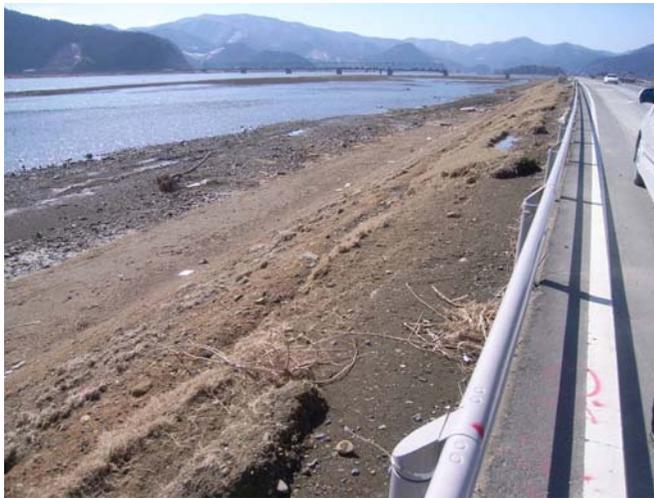
◆天端～のり肩部の侵食

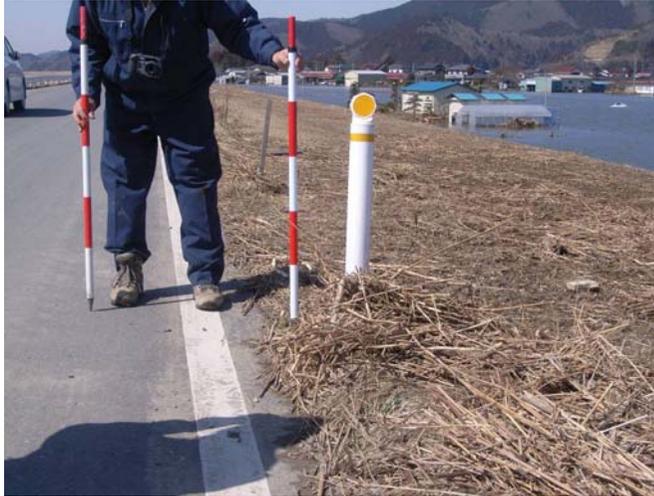
⑦ L-7 地点

◆天端の水位痕跡：天端上 20cm 程度の水位と推定される

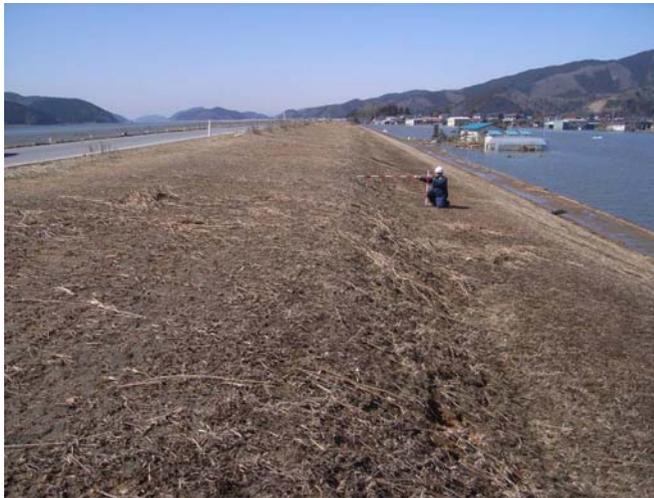
◆堤内側のり面の越流による侵食：植生が法尻に向かって倒れ、溝状の堤体侵食が発生

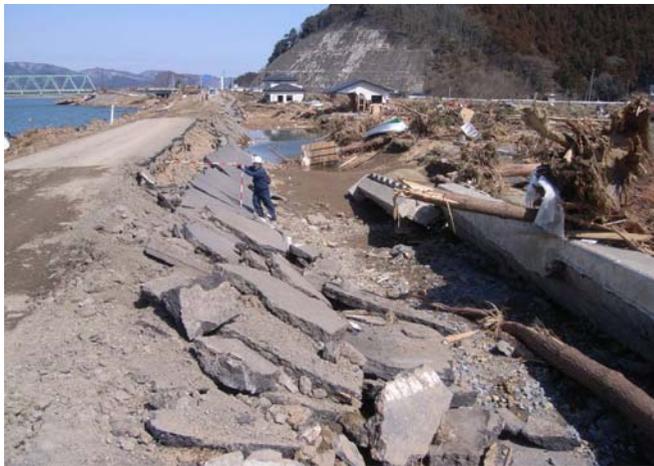
◆堤内側の侵食状況：下流側（写真奥）では落ち堀形成から越水による侵食、上流側（写真手前）は擁壁の存置から天端侵食と推定される

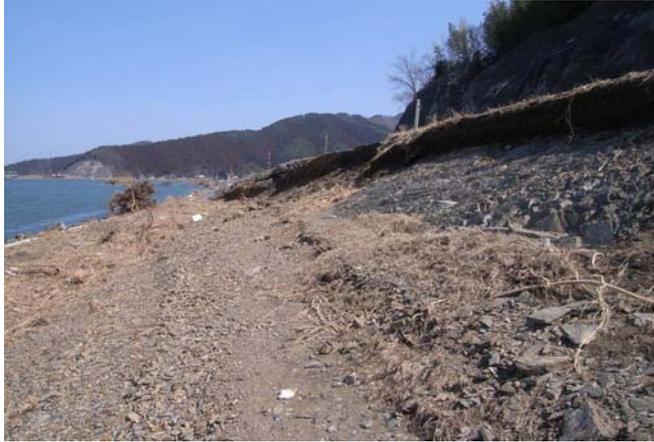
⑫ R-5 地点

◆山付き部では表土が流失し、岩盤面が露出

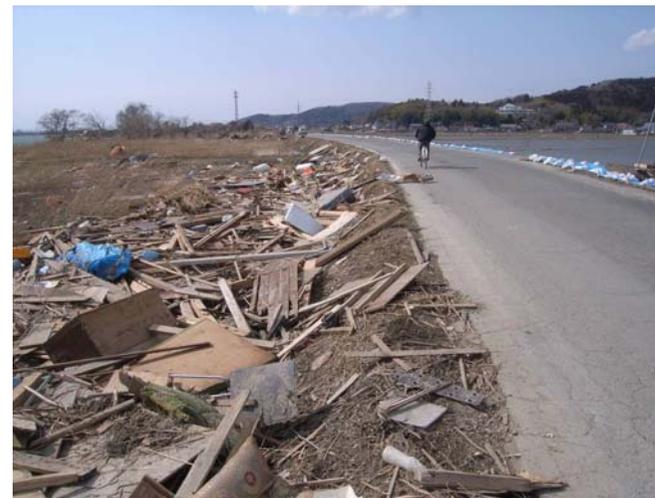
### ① L-1 地点

◆対岸に比べて低い左岸を超えて津波が遡上

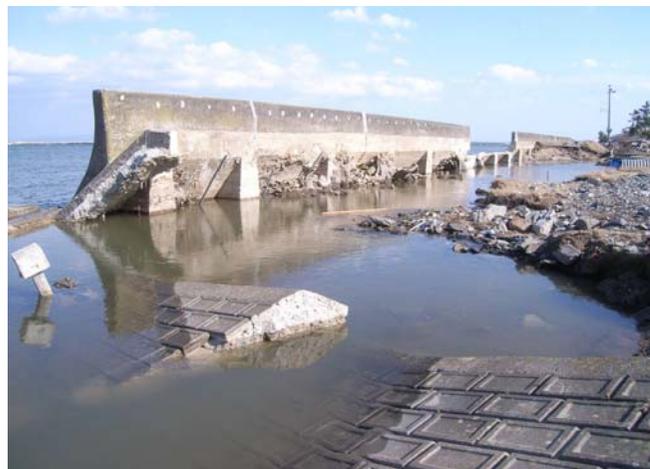
#### ① R-1 地点 (0.3km 地点周辺)

◆特殊堤の背後の侵食：一部倒壊している

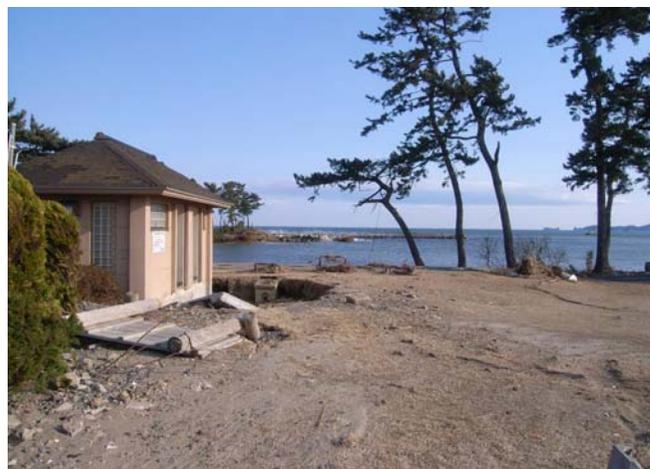
#### ② L-1 地点

◆堤防天端とほぼ同一の高さに設置された施設：屋根の損壊が水位痕跡と想定される（天端から2m以上の高さ）

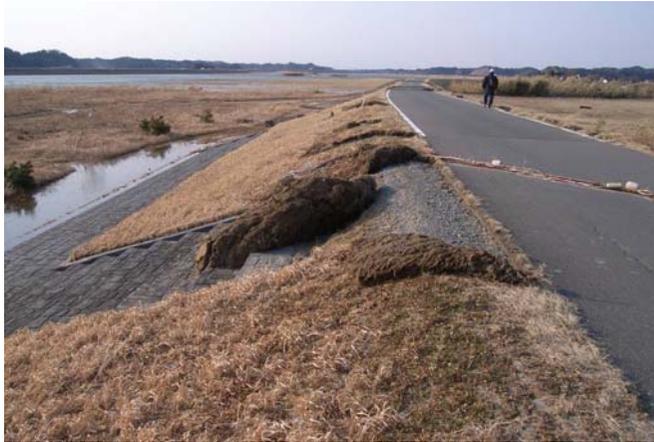
③ L-2 地点

◆川側のり面

◆両のり面とも、天端のり肩に植生の剥離など損傷が見られた。天端側に損傷が集中しているのが特徴的

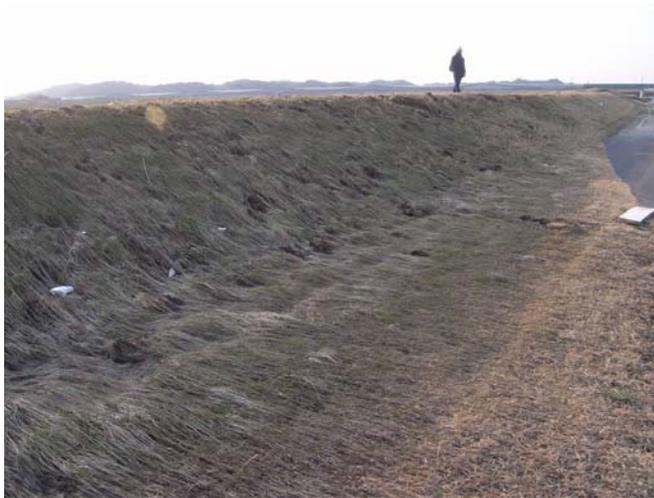
◆堤内側のり面の川側からの越流水を示唆する痕跡

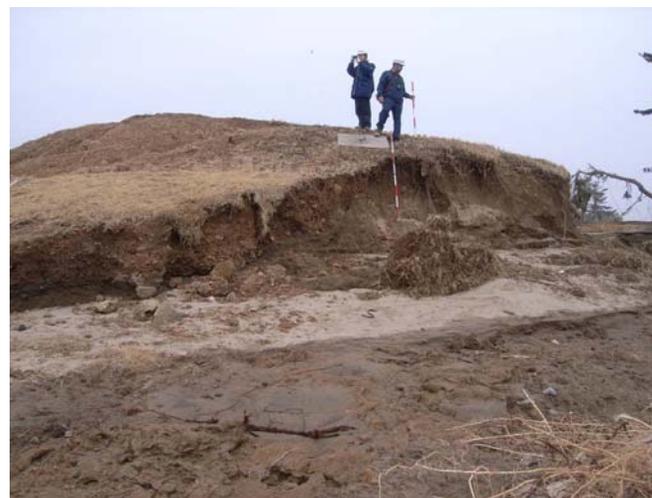
### ① L-1 地点

◆河口の堤防先端部分の侵食状況

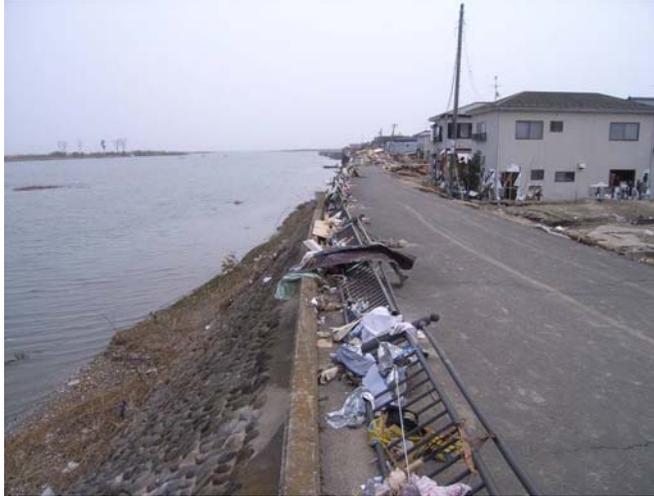
⑧ R-1 地点

◆堤内地の地盤高が左岸に比べて高い→津波による家屋流失を免れた一つの要因と考えられる：川側からの越水が顕著

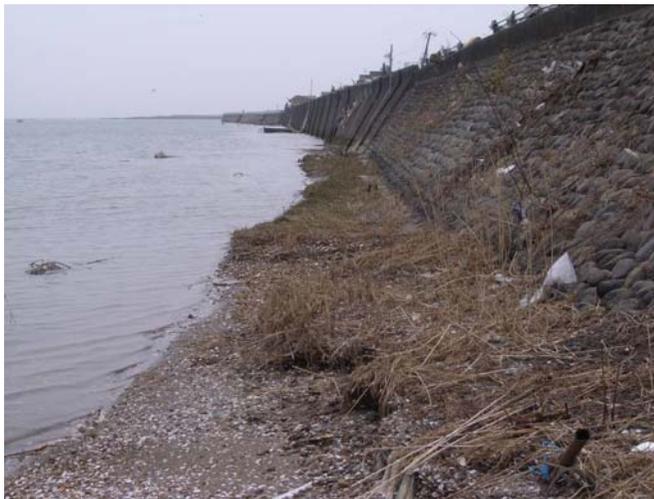
◆遠目からでは特段の損壊は見られなかった

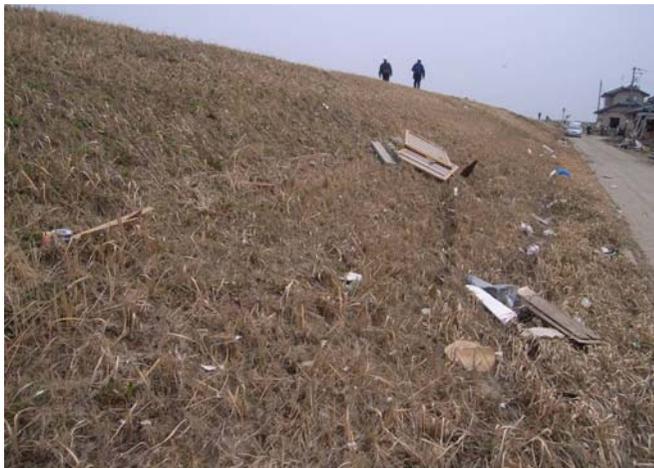
◆堤内側のり面の痕跡水位：川側に比べて水位が低いと想定される

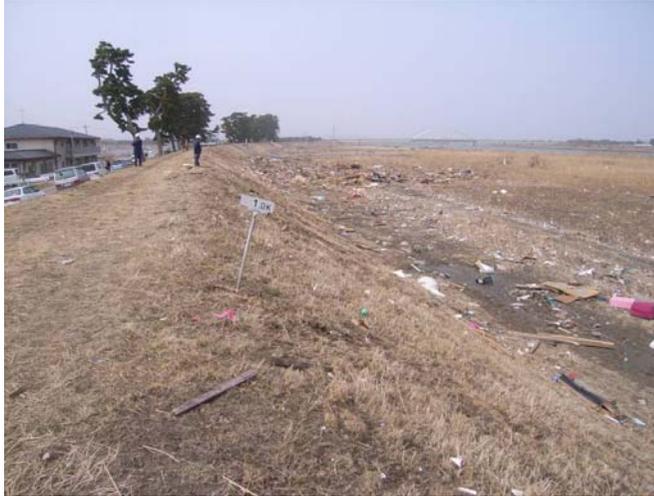
⑩ R-3 地点

◆川側は小段上に水位痕跡

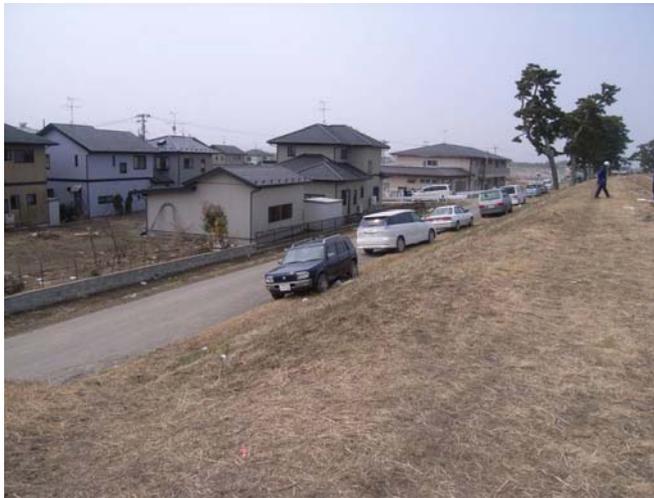
◆堤内側は確認できず（地盤高が高いため冠水していない？）

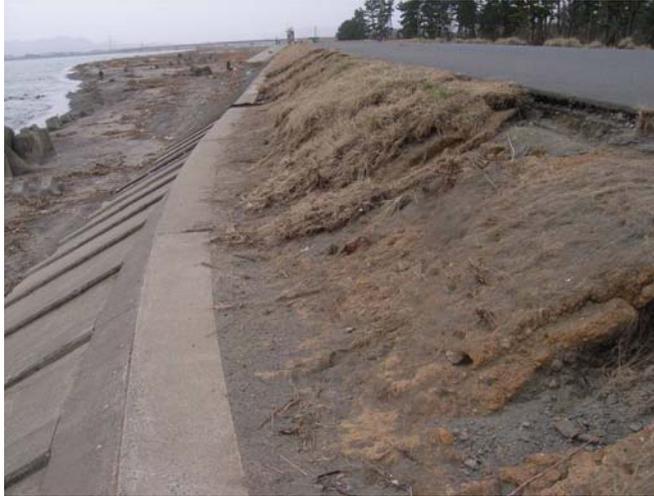
② L-2 地点

◆川側のり面

◆両のり面とも越水による侵食や植生の倒伏が見られた

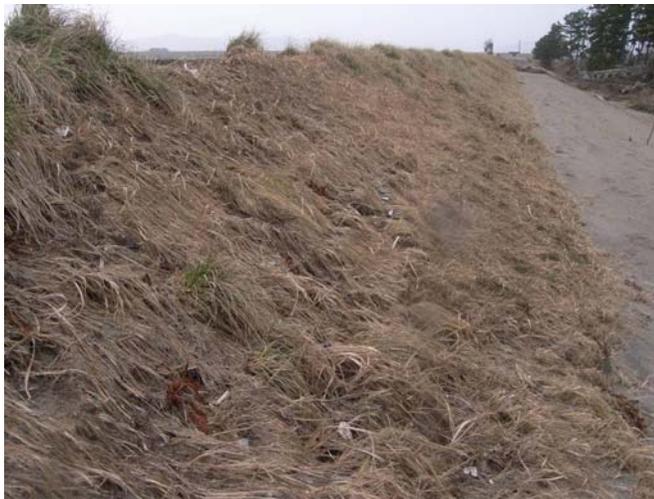
◆堤内側のり面

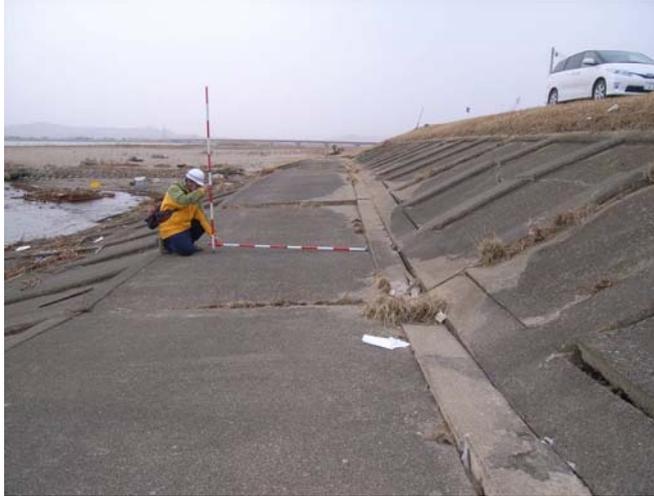
③ L-3 地点

◆水門脇の護岸の陥没：地震動に起因するものと推察

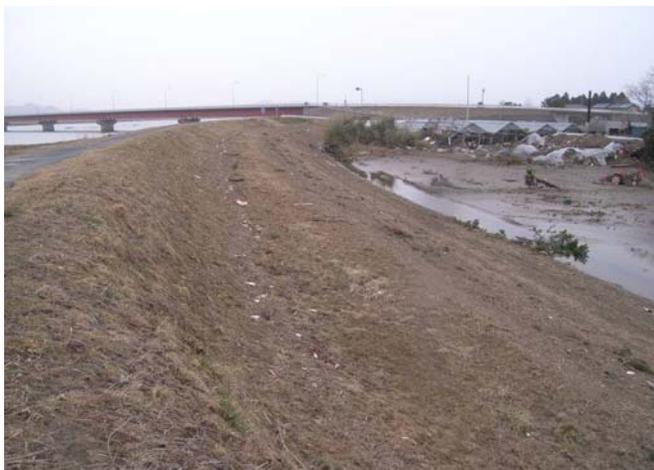
◆堤内側のり面には越水による侵食・植生の倒伏：痕跡水位は小段上程度

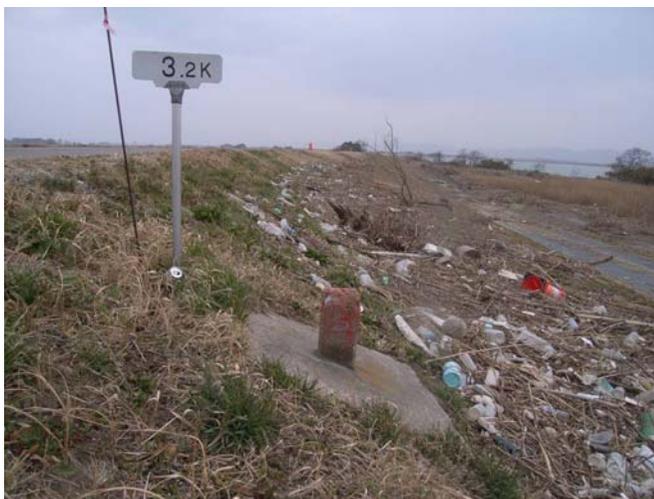
⑤ L-5 地点

◆川側のり面：痕跡水位は天端より低い（越水なし）

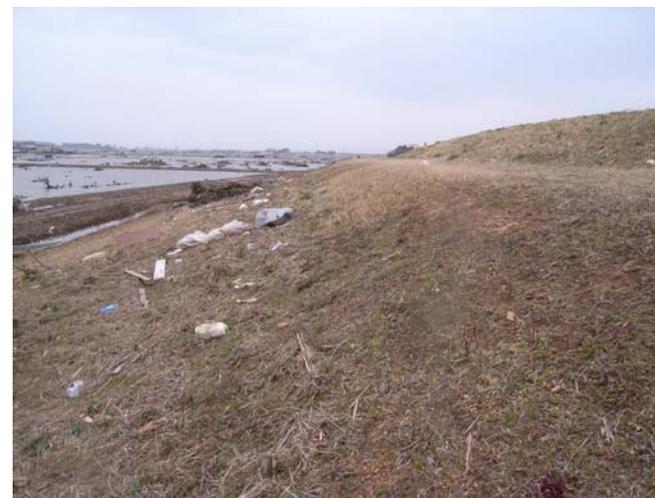
◆堤内側のり面：痕跡水位は小段より低い（川側のほうが高い）

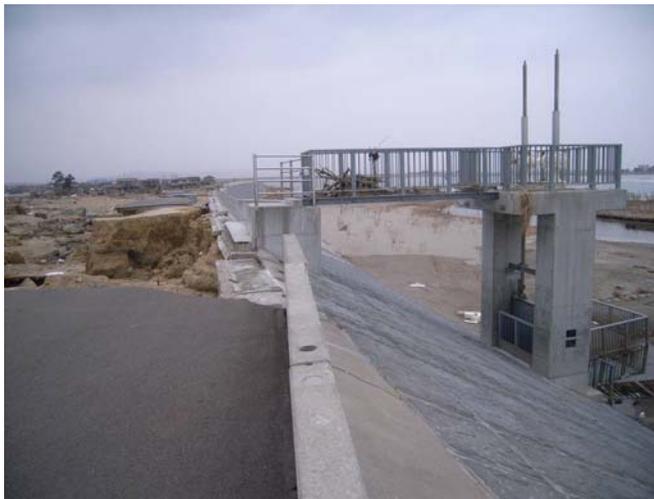
⑧ R-3 地点

◆樋門足場に水位痕跡（天端から 1.5m 程度）

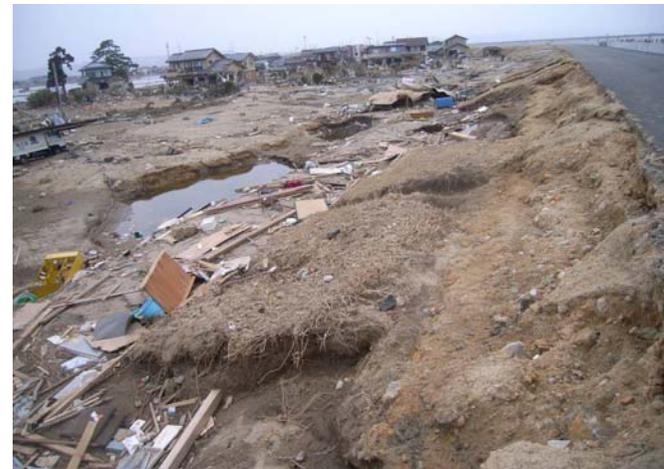
◆津波遡上を遮る形となる堤防区間：パラペットの手すりに流送物が見られる：越水によるのり面の侵食と深い落ち堀の形成

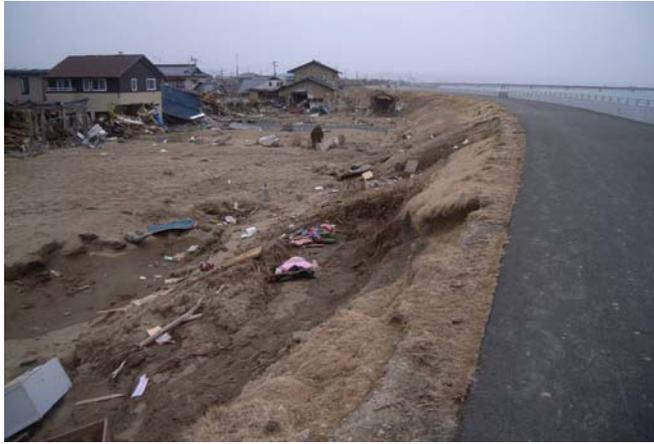
◆その上流：のり面侵食の程度と落ち堀の深さの程度がやや抑えめになる

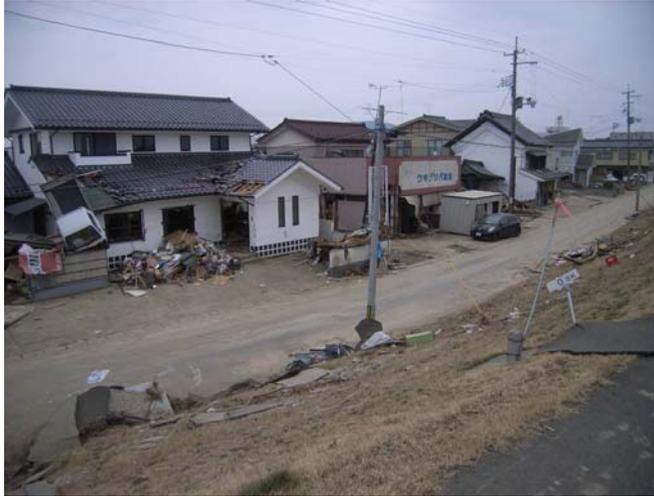
⑪ R-6 地点

◆のり面の侵食や家屋の損壊は比較的軽微

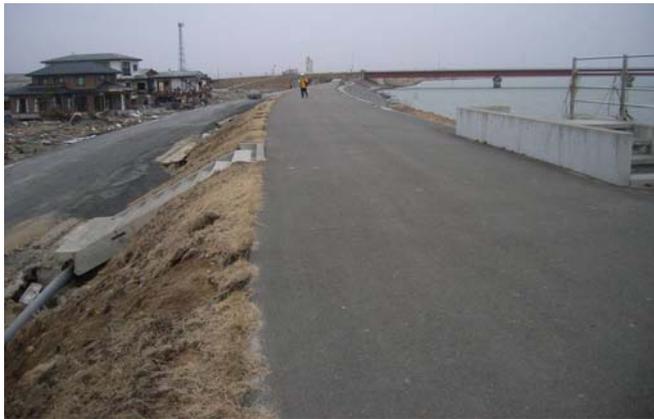
⑫ R-7 地点

◆再々度、津波遡上を遮る形となる堤防区間：一連区間でパラペットが流失し、のり面の侵食も発生。
