平成23年4月1日

国土交通省国土技術政策総合研究所

独立行政法人建築研究所

平成 23 年東北地方太平洋沖地震による建築物被害第 1 次調査  
那須町、矢板市、須賀川市などにおける木造を中心とした建築物被害（速報）

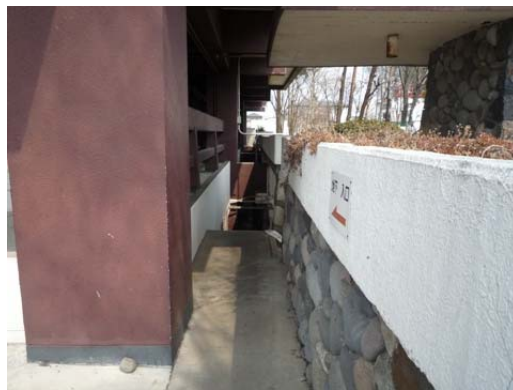
矢板市の震度計（5 強）は、矢板市庁舎東側、地下階のドライエリア（写真 32）に隣接した位置に設置されていた（写真 31）。

写真 31 矢板市の震度計設置状況

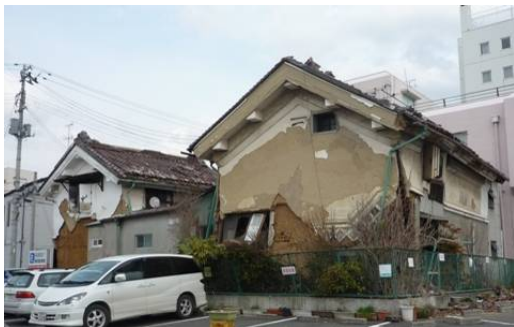
窓ガラスが破損したホテルの近傍では土蔵が大きく損壊し、残留変形（写真 53）があった。土蔵の被害では、屋根だけが崩壊する被害例も確認された（写真 54）。なお、他にも大きく損壊したと思われる店舗併用住宅（写真 55）があったが、解体撤去作業（写真 56）が始まっていた。

写真 53 大きく損壊して残留変形がある土蔵

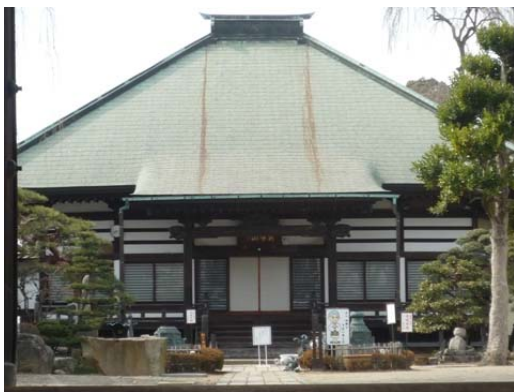
寺社建築では、山門の屋根瓦に被害（写真 60）があるものの、本堂はほぼ無被害（写真 61）に見えた。鉄骨造の最上階の壁が落下する被害例が複数（写真 62、63）確認された。

写真 61 ほぼ無被害の本堂

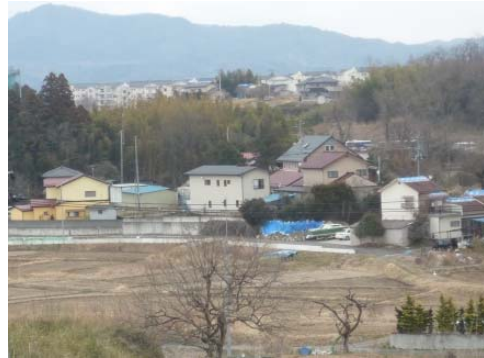
市役所で中心部、南町以外で被害が多いために応急危険度判定を実施した造成宅地である南上町の遠景（写真 69）からは、大きく傾斜した建物などは認められなかった。

写真 69 南上町の遠景
