平成 23 年 4 月 4 日

国土交通省国土技術政策総合研究所

独立行政法人建築研究所

平成 23 年東北地方太平洋沖地震による建築物被害第一次調査  
白河市、須賀川市、仙台市における RC 造、S 造、非構造部材を中心とした  
建築物被害調査（速報）

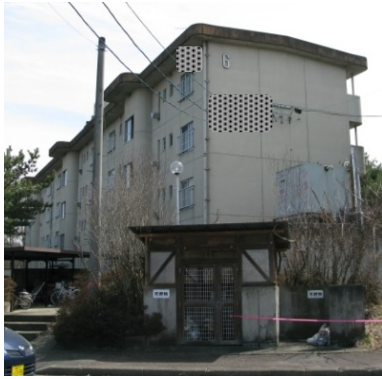
6 棟からなる集合住宅 A1 は、応急危険度判定で a 棟が危険と判定されていた。a 棟は全体が沈み込んでおり、桁行き方向に傾きが見られた（写真 9, 10）。沈み込みの大きい妻面では 1 階のベランダが地面と接する状態となっていた（写真 11）。沈下のない別の棟で地面から 1 階ベランダ下端までの高さを測ると 77cm 程度であった。a 棟の北側を走る道路でも、歩道に著しい沈下が確認された（写真 12）。b 棟ではまだ応急危険度判定がされていないが、周辺地盤が沈み込み、張間方向に若干の傾きが生じていた（写真 13, 14）。

写真 9 a 棟外観

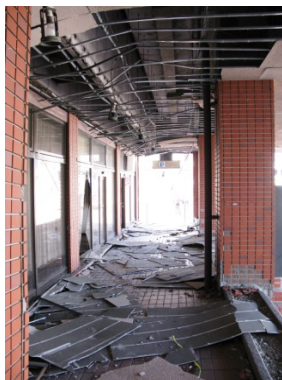
移動の経路に被害の目立つホテルがあったため、調査を行った。白河市役所から西に 1km ほど離れたところにある、RC 造（一部鉄骨鉄筋コンクリート造（SRC 造））と鉄骨造の 2 棟からなるホテルである（写真 15, 16）。ホテルとして営業はしていないが、一部の店舗は使われているように見受けられた。RC 造の棟ではエントランス部で壁や SRC 造の柱脚の損傷（写真 17, 18）、天井の落下（写真 19）等が生じていた。鉄骨造の棟では外壁仕上げの落下（写真 20, 21）等が見られた。なお、SRC 造の柱脚部は露出柱脚で、ベースプレートのアンカーボルトが抜け出している（写真 18）。そのため、ベースプレートの断面にひずみが集中し主筋が大きく伸ばされ、軸方向の繰り返し荷重により座屈したものと考えられる。ホテルの周辺では、隣接する建築物で ALC パネルの落下が見られた（写真 22, 23）ほか、倒壊したブロック塀や石塀も確認された（写真 24, 25）。

写真 19 天井の落下

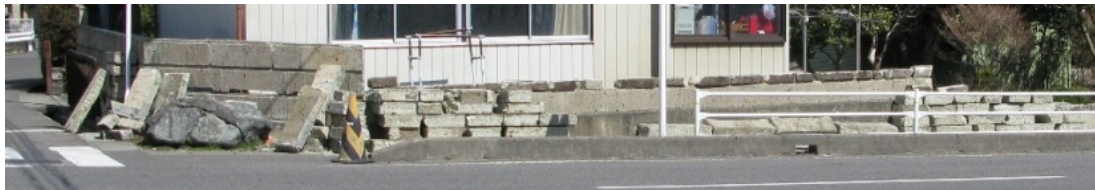
写真 25 石塀の倒壊

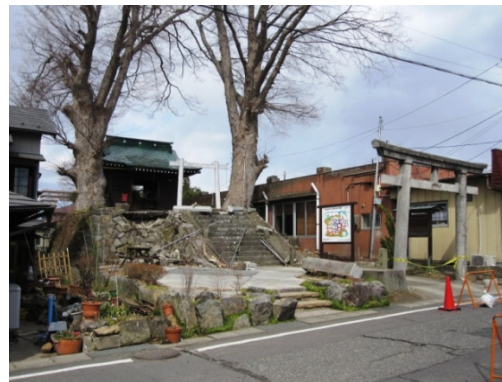
須賀川市役所周辺の建築物を対象に、地震動による被害の概要を調査した。この地域は、須賀川市の中でも特に被害が集中しているが、昔、須賀川城の堀があった地域と一致している（写真 33）。城跡には二階堂神社が祭られている<sup>3)</sup>が、石碑が倒壊し、土塁が一部崩壊している（写真 34）。

写真 34 須賀川城址の二階堂神社

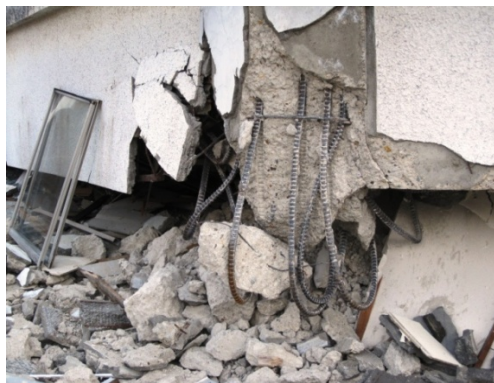
3 階建ての RC 造建築物で、1 階は店舗のため道路側は壁が少なく 2 階以上は壁が多い（写真 37）。また、1 階の背面側は壁が多い構造となっている。交差点側の隅柱が大きく破壊し（写真 38）、軸力支持能力を失って 2 階以上が落階している。剛性の不連続と偏心の影響が考えられる。

写真 38 隅柱の崩壊

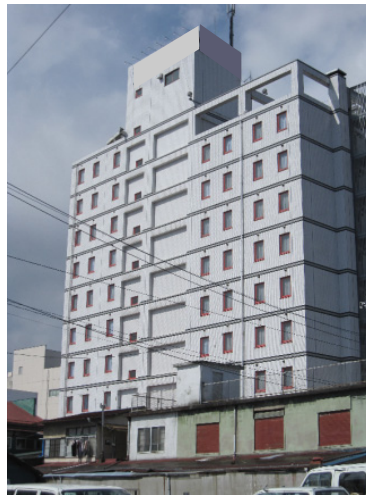
10 階建ての RC 造建築物で、妻面の 1、2 階は壁が抜けている構造である（写真 41, 42）。その連層壁の 3 階部分に曲げせん断ひび割れが、また桁行き方向の非構造壁にせん断ひび割れが生じている（写真 43）

写真 42 建物外観 2

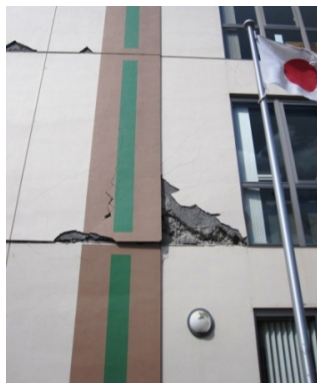
2007年竣工の5階建てRC造建築物（写真53）。縦開口を有する階段室の連層壁に、開口隅角部を結ぶ大きなせん断ひび割れが生じている（写真54）。また、1階の袖壁脚部のコンクリートが剥落し、壁縦筋が座屈している（写真55）。2階の袖壁脚部にも損傷が見られ、そこから打ち継ぎ部に沿って水平のひび割れが生じている（写真56）。

写真 56 2階袖壁脚部の損傷と打ち継ぎ部の水平ひび割れ

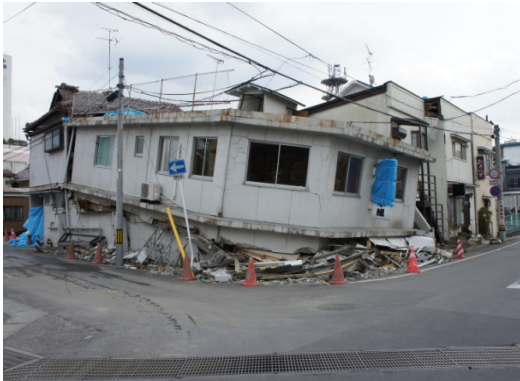
2階建てのコンクリートブロック造建築物で、1階が層崩壊している（写真 57～58）。

写真 57 建物概観外観

写真 58 崩壊部分

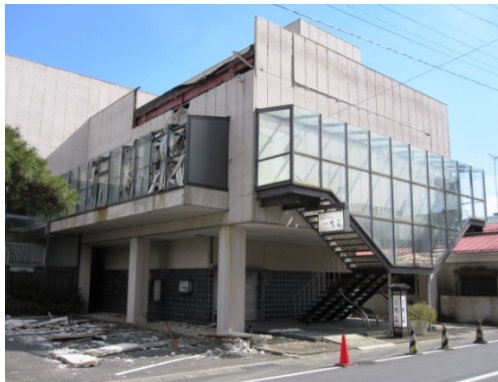
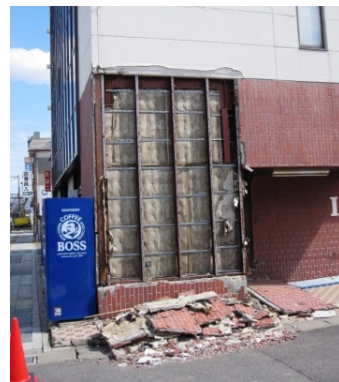
この地域の鉄骨造建築物の被害としては、写真 59, 60 のような帳壁の脱落が多数見られた。

写真 59 帳壁の脱落 1

写真 60 帳壁の脱落 2

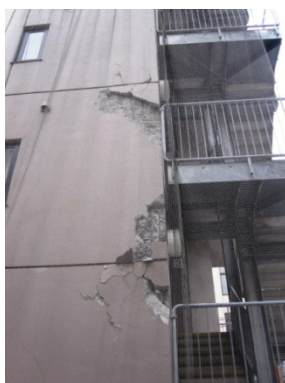
RC 造建物の鉄骨造外階段の手すりとの接続部において、手すりをアンカーした部分のかぶりコンクリートが損傷し剥落している（写真 73）。

写真 73 鉄骨造外階段手すりとの接続部の損傷

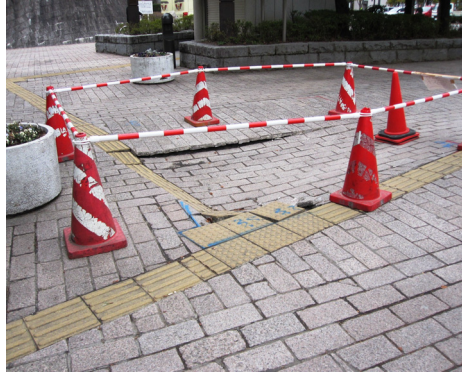
地盤変状による道路や歩道の通行への影響も多く見られた（写真 75）。

写真 75 地盤変状

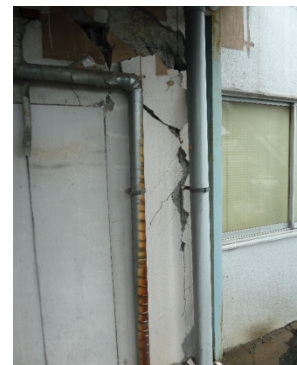
矩形平面を有する事務所ビルであり（写真 110）、1 階の袖壁付き短柱がせん断破壊していた（写真 111）。また、1 階の別の袖壁付き短柱では袖壁と柱部分に隙間が見られ、柱頭で曲げ破壊が生じている（写真 112）。柱主筋およびせん断補強筋ともに丸鋼であった。

写真 112 曲げ破壊

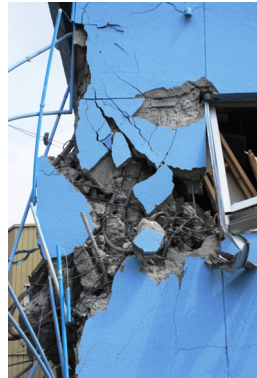
矩形平面を有する事務所ビルであり、中間階 (2 階) において部分層崩壊が生じ、建物が傾斜している (写真 113)。写真 113 の左側の妻壁には 2 階にだけ開口があることから、そこに変形が集中し、垂れ壁・腰壁が取り付け短柱となった柱がせん断破壊したものと考えられる (写真 114)。また 2 階層崩壊の影響と思われるが、3 階の長柱にもせん断破壊が確認された (写真 115)。1 階の柱梁に損傷は見られず、片側袖壁および非構造壁にせん断ひび割れが見られた。なお、柱主筋は異形鋼棒であり、せん断補強筋は丸鋼であった。

写真 114 2階柱の破壊

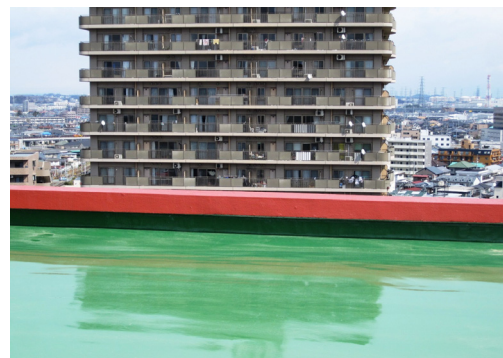
矩形平面の集合住宅 2 棟がエキスパンションジョイントを介して L 字型に隣接する集合住宅であり (写真 116)、うち 1 棟は建物が沈下し全体傾斜している。構造物の傾斜角度は約  $1/70(\text{rad})$  である (写真 117)。また、2 棟とも全層にわたって非構造壁にせん断ひび割れが生じている (写真 118)。一部では、ベランダ側の方立て壁にも損傷が生じている (写真 119)。柱主筋、せん断補強筋ともに異形棒鋼である。非構造壁の縦横筋は丸鋼であるが、一部の非構造壁内には異形棒鋼を用いた斜め開口補強筋が確認された。本建物は 1978 年の宮城県沖地震により、傾斜していない建物棟の 1 階から 6 階部分にかけて非構造壁にせん断ひび割れが生じた。被災後に損傷した非構造壁をはつり、新たにコンクリートを打ち直し、壁の厚さを少し増す補修が施されている。

写真 117 屋上床の傾斜 (パラペットの天端が遠方建築物の床の水平ラインから傾いている)

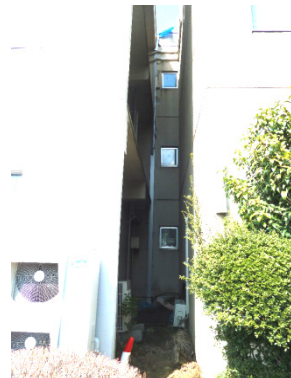
矩形平面の RC 造建築物 2 棟がエキスパンションジョイントを介して接続する事務所ビルである（写真 120）。このうち 1 棟の桁行端部が沈下しており、エキスパンションジョイントに衝突の痕跡、周辺コンクリートにひび割れが生じている（写真 121）。また、エキスパンションジョイント近傍で窓ガラスに損傷が見られた（写真 120）。

写真 121 エキスパンションジョイントの被害

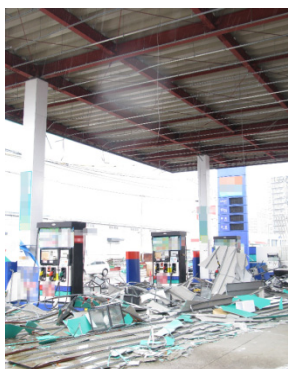
ガソリンスタンドで天井全面が落下したものがあつた（写真 135）。照明は屋根面ではなく天井下地に設置されていたようである。類似の天井・照明で被害がない例を写真 136 に示す。

写真 135 天井が全面落下したガソリンスタンド

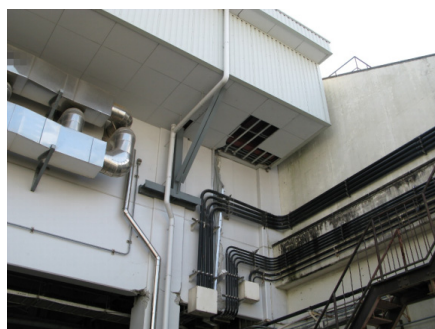
エキスパンションジョイント部分の変形に追従できず脱落したと考えられる軒天の被害が見られた（写真 137）。

写真 137 軒天の落下

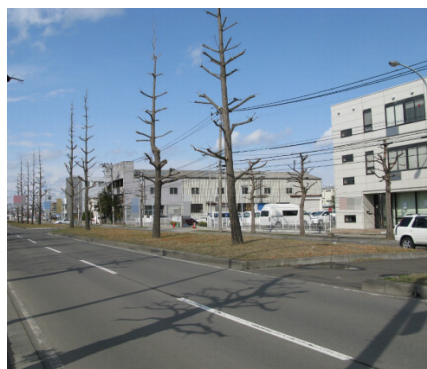
写真 140 K-NET 仙台周辺の建物
