平成 25 年 9 月 4 日

## 平成 25 年 9 月 2 日に発生した竜巻による埼玉県越谷市、北葛飾郡松伏町 及び千葉県野田市での建築物等被害（速報）

国土交通省国土技術政策総合研究所  
独立行政法人建築研究所

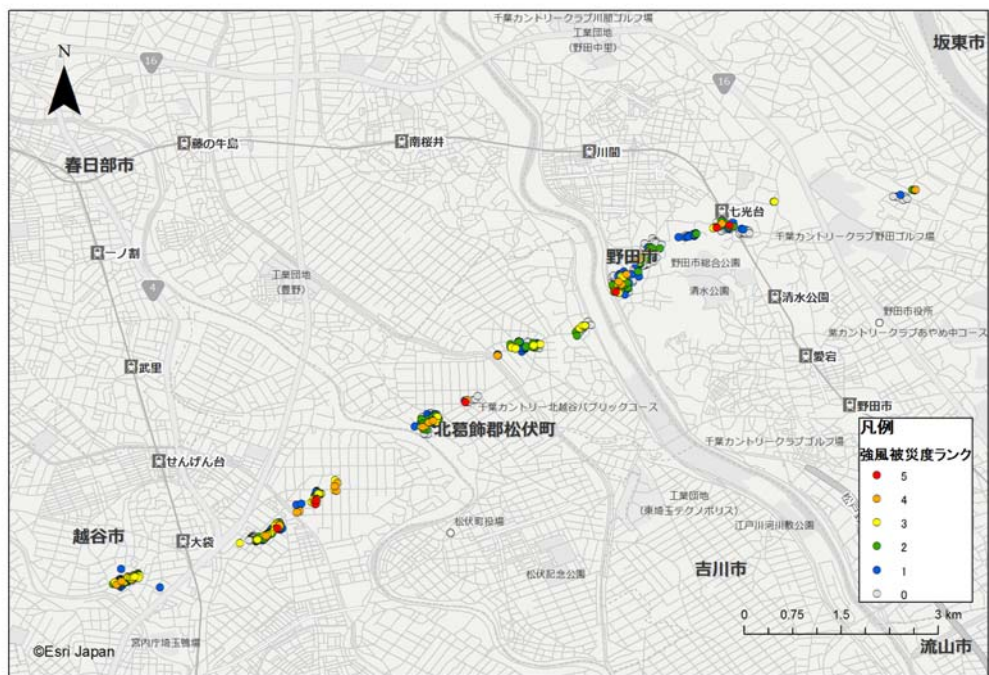
図 3.1 強風被災度ランクによる被害分布（全域）

次に、今回調査した建築物 521 棟の調査結果を被災度ランク別に色分けした地図を図 3.1 に示す。越谷市大袋駅周辺から野田市七光台駅方面にかけて、被害が大きかったと思われる地域を対象に調査を行った。概ね直線的に竜巻の被害が分布していることが分かる。

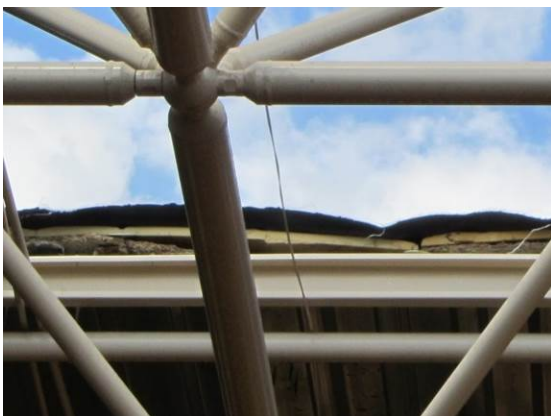
写真 4. 1. 5 屋根ふき材の断面

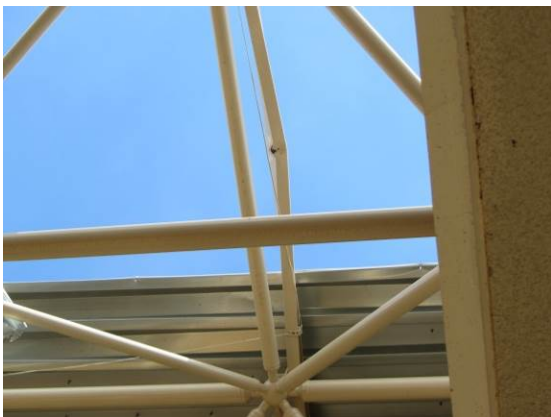
写真 4. 1. 7 母屋の変形

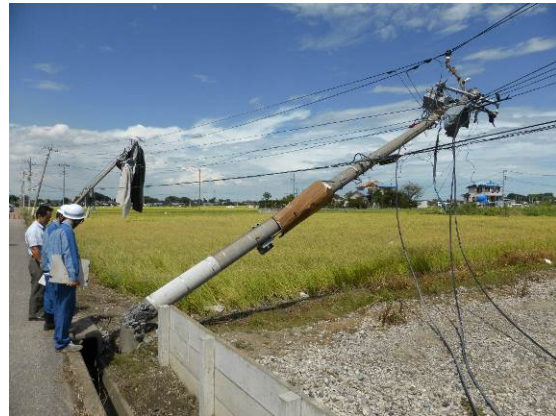
写真 4. 1. 10 電柱の倒壊

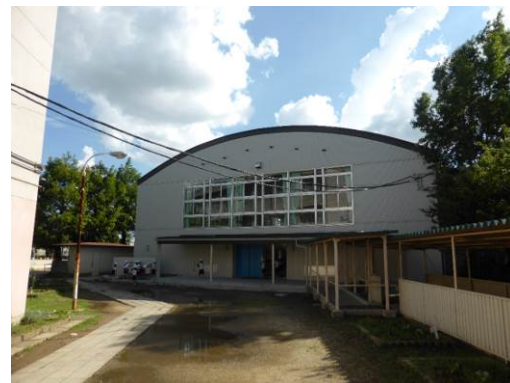
写真 4. 1. 17 体育館外観

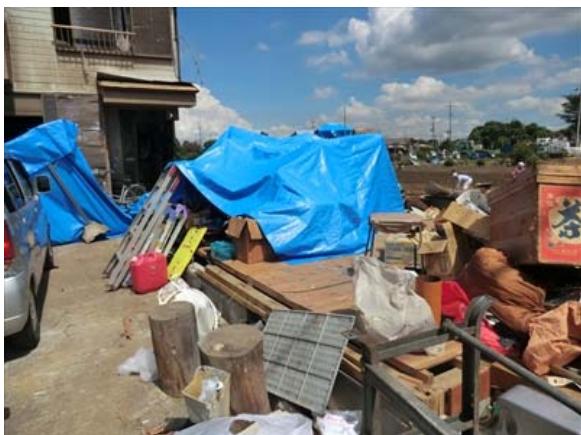
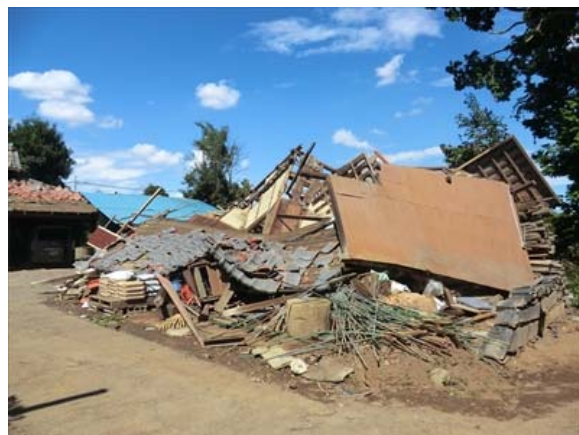
母屋に隣接する納屋が倒壊した被害事例が確認された。

写真 5. 2. 12 納屋の倒壊

写真 5. 2. 13 納屋の倒壊

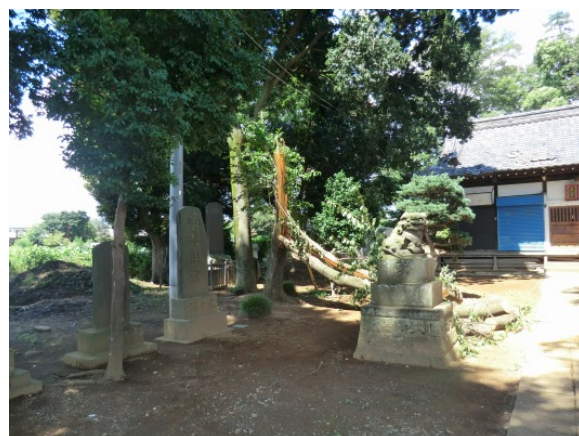
写真 5. 2. 15 樹木の被害

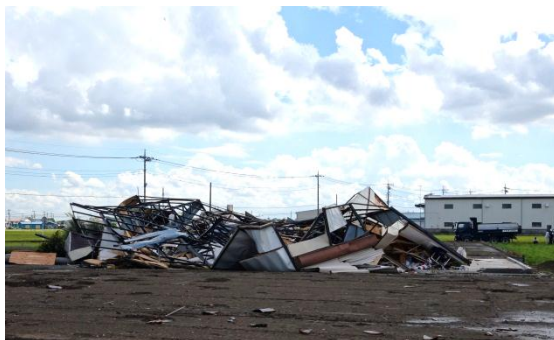
写真1は、奥行き 10.8m 幅 14.4m 天井高 5.4m の軽量鉄骨造 1 階建て（切妻屋根）の倉庫兼アトリエとして使用されていたもので、平成 20 年に改築したものとのことである。建築物は倒壊し、南側（写真右）から北側に移動している。

写真1 軽量鉄骨造倉庫の被害（室井公美子氏提供）
