平成 30 年台風第 21 号に伴う強風による建築物等被害 現地調査報告（速報）

国土交通省国土技術政策総合研究所
国立研究開発法人建築研究所

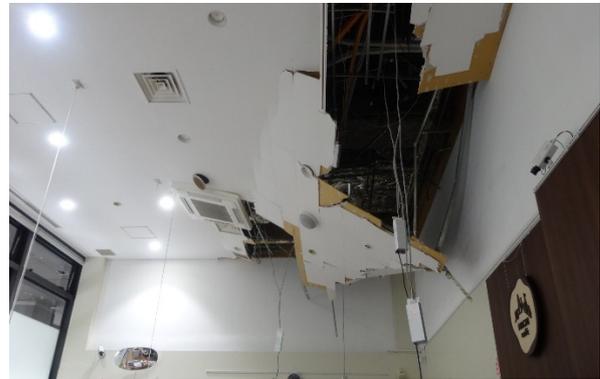
- ・ 1階店舗の防犯ビデオによると、9月4日午後2時10分ころに突風が室内に吹き込んで天井の一部が脱落し（写真3.1）、東面開口部のガラス2枚が室内側から外側に向かって破損、同1枚に多数のヒビが入った（写真3.2）。南風により南側エントランスの軒天井が上方に持ち上げられ（写真3.3）、外壁のすき間を通して1階店舗の天井裏に風が吹き込み、店舗の天井の一部が破損・脱落し一部が下方に垂れ下がり（写真3.4）、店舗内に風が吹き込んできたと考えられる。その結果、店舗内の内圧が上昇し、建築物側面にあたる東面では負の風圧が作用していたと考えられ、両者の合力でガラスを破損させるほどの風力が発生したと考えられる。また、1階南面の開口部のガラスは破損していなかった（写真3.3）。調査時は破損したガラス面には合板が嵌められて養生されていたが、店舗内の後片付けを行っており、被災後1週間後に店舗は営業を再開したとのことである。1階店舗で想定される内外装材の被害の進展過程を図3.3に示す。

写真 3.4 1階店舗の天井の被害

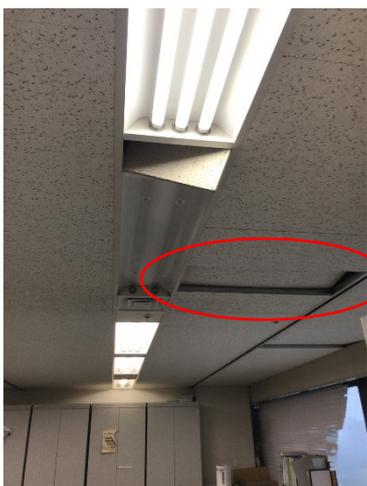
- ・ 13階の被災時には数10名が室内で執務中であった。南面の窓ガラス1枚が9月4日午後2時ころに急に破損し、強風が室内に吹き込み、室内に書類が散乱した（写真3.9～写真3.10）。また、天井の一部が上方に持ち上げられていた（写真3.11）。ヒアリングによると12階で水漏れが生じたとのことである。13階は地上高さ約50mであり、南側に阪神高速が通っているため、南方向は開けており（写真3.12）、また周辺の外壁等に飛来物の衝突痕もないことから、飛来物が衝突して窓ガラスが破損した可能性は低く、正の風圧により窓ガラスが破損した可能性が高いと考えられる。窓ガラスの破損および強風の吹き込みにより3名が負傷（軽傷）した。写真3.10のように吹き込んだ強風により室内に書類等が散乱したが、1日で片づけを終えて翌日（9月5日）から通常業務を開始したとのことである。12、13、14、15階南面で確認された窓枠の外れも正の風圧による被害と推定される（写真3.13）。

写真 3.11 被災直後の13階天井の持ち上がりの様子 (当該庁舎提供)

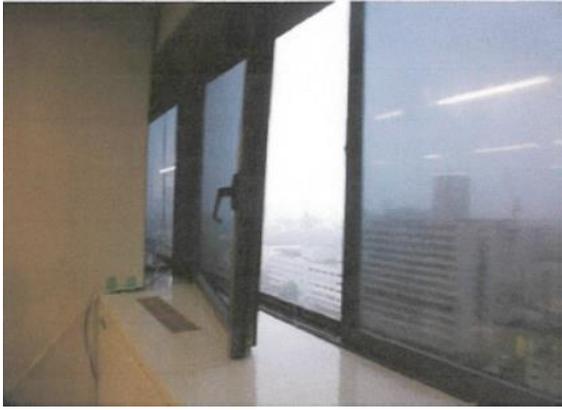
写真 3.13 15 階窓枠の外れ（当該庁舎提供）

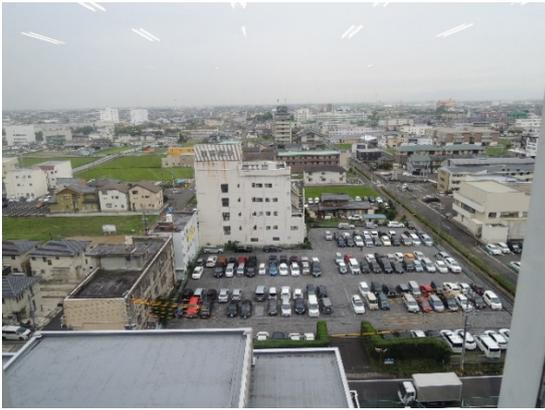
- ・ いずれの窓ガラスの破損も、風圧によるものか飛来物によるものか不明であるが、室内に飛来物と思われる物体は確認されていない。調査時には、いずれの窓ガラスも復旧済みであった（写真 3.17）。写真 3.18 は、庁舎Dの 10 階で割れた窓ガラスの位置から見た外部の様子であり、周囲に高い建築物がなく比較的開けた状況である。

写真 3.18 庁舎Dの10階から見た屋外の様子

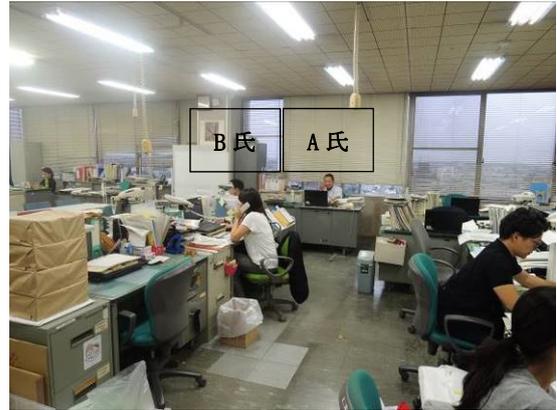
- 9 月 4 日（火）15 時頃
庁舎Dの 10 階執務室で窓ガラスが破損し、職員 1 名がガラスの破片を受けてけがをした（当時、写真 3.19 の A 氏は不在、執務中の B 氏がけが）。被害発生直後に、当課内にいた職員はすみやかに避難し、当課前の廊下の範囲も含めて立入禁止措置とされた。一方、庁舎Eと庁舎Fで窓ガラスが破損した部屋では、被害発生時に職員は不在であった。

写真 3.19 調査時の庁舎Dの10階 (復旧済み)

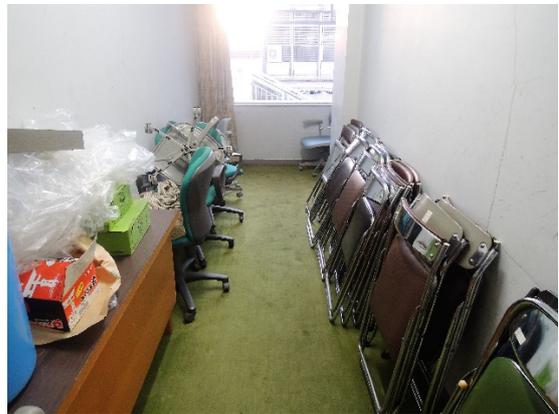
写真 3.21 調査時の庁舎Eの2階 (復旧済み)

- 9 月 5 日（水）
庁舎Dの当課内では、執務再開。常設のゴンドラを使用して、17 時頃から復旧作業を開始。2 時間程度で作業完了。
 - 9 月 7 日（金）
庁舎Eと庁舎Fの窓ガラスの復旧完了（写真 3.21～写真 3.22）。庁舎Eと庁舎Fには常設のゴンドラがないため、高所作業車の手配にやや時間を要した。なお、この週には会議室の使用予定がなかったこともあり、優先的に作業する必要もなかった。
