## Ⅲ. 2 公営住宅における外壁及び屋根防水の劣化状況と日常点検手法

### Ⅲ. 2. 1 既存公営住宅における外壁及び屋根防水の劣化状況の実態調査

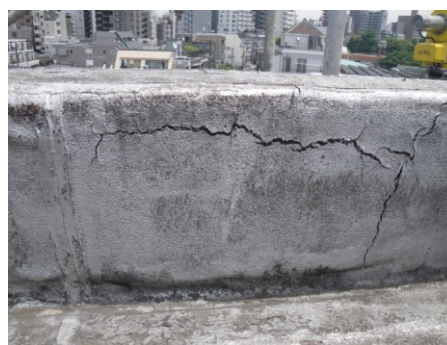
立上り部外観

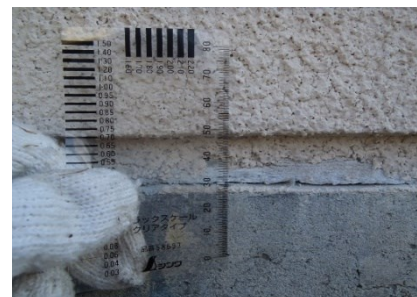
目地の外観

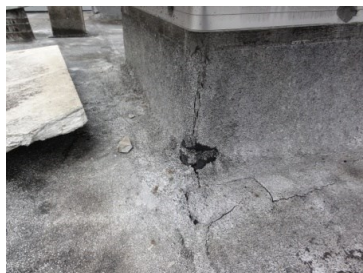
立ち上り部 (切れ)

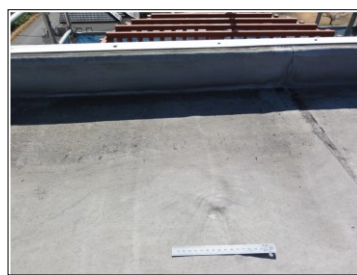
| 調 査 項 目 | | | 防水層の劣化度 | | | 判定 | メモ |
|---|---|---|---|---|---|---|---|
| 露<br>出<br>工<br>法 | 防水層の破断、損傷 | | 防水層の破断 | 防水層のひびわれ | 外観上の異常を認めず | Ⅲ（Ⅱ） | ①下地調整不足により、防水シートを局所的に隆起させ、シートに穴が開いた箇所あり。 |

下地調整不足
