平成16年(2004年)新潟県中越地震被害に係わる現地調査概要

Investigation Report of the Damage by The Mid Niigata prefecture Earthquake in 2004.

国土交通省 国土技術政策総合研究所

本資料は、平成 16 年 10 月 23 日に発生した新潟県中越地方を震源とする M6.8 の地震に関して、国土技術政策総合研究所、独立行政法人土木研究所、独立行政法人建築研究所の 3 機関が合同で地震被害状況調査を行った結果をとりまとめたものである。

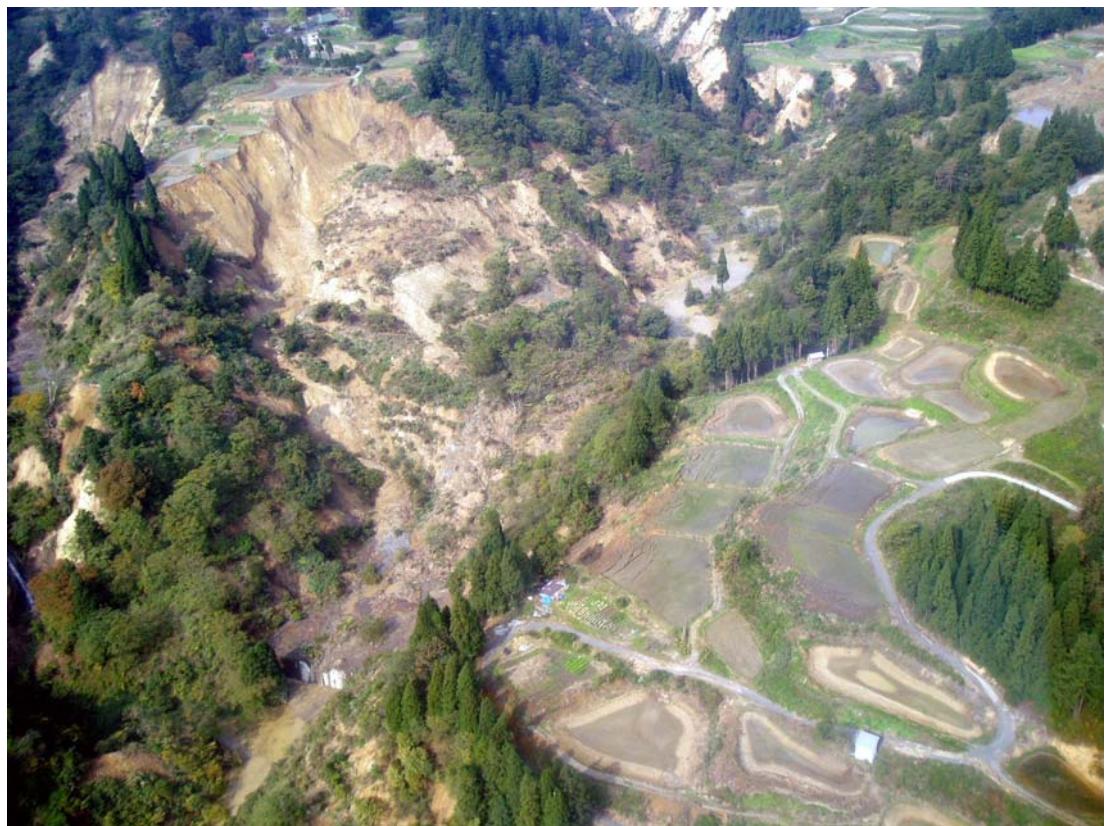
写真 G 5.2 大規模な地すべり性崩壊 川口町芋川流域（平成 16 年 10 月 25 日撮影）

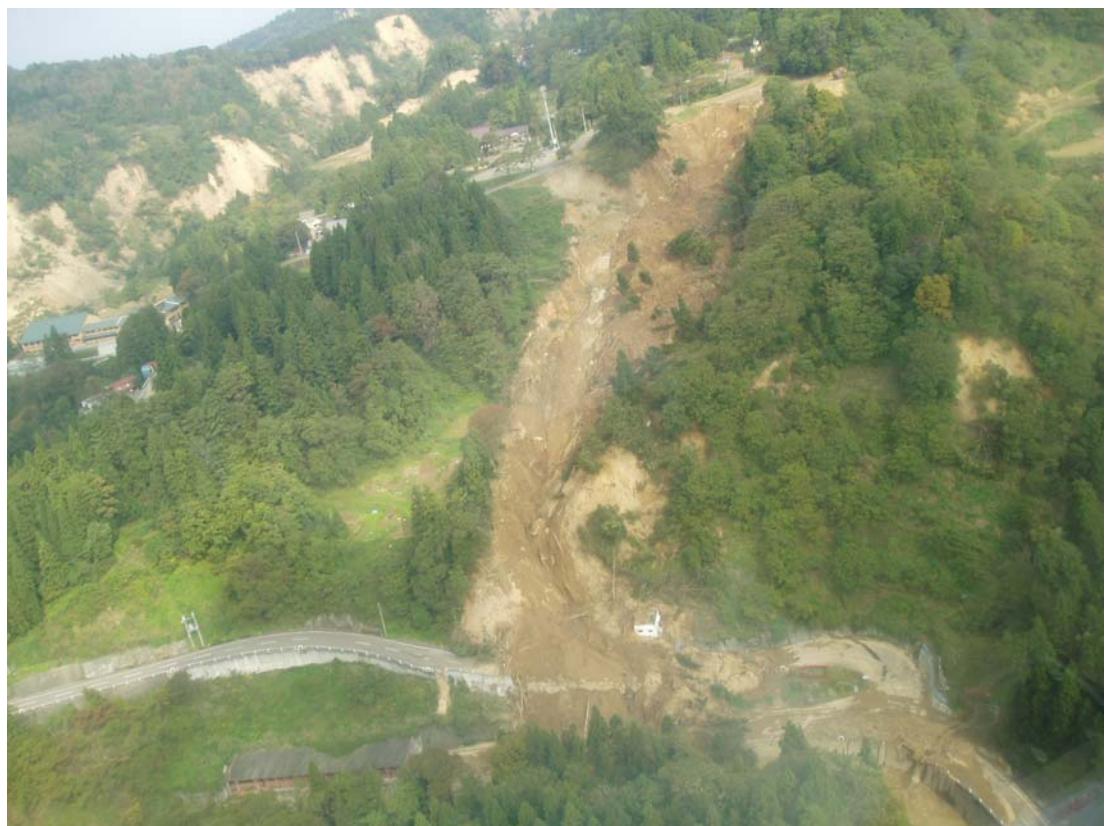
写真 G 5.3 斜面崩壊と山腹崩壊状況 小千谷市南荷頃、朝日川流域
(平成 16 年 10 月 25 日撮影)

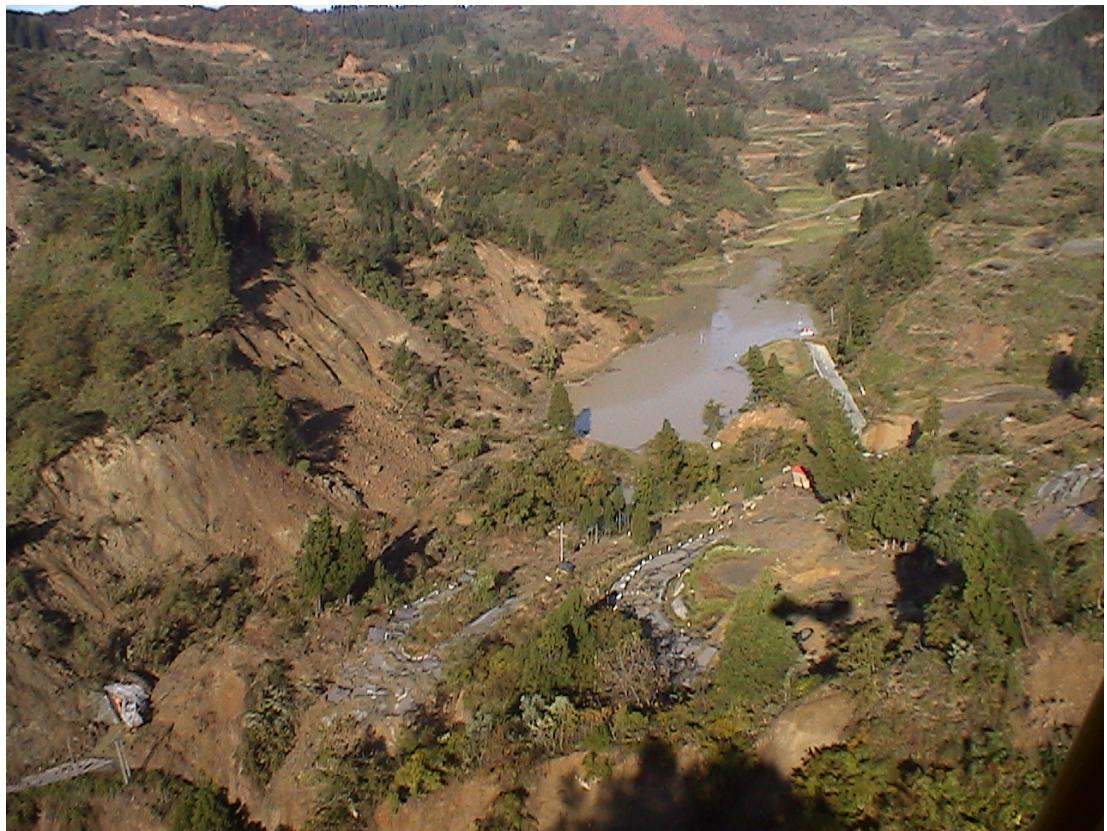
写真 G 5.4 寺野地区で発生した河道閉塞（平成 16 年 11 月 28 日撮影）

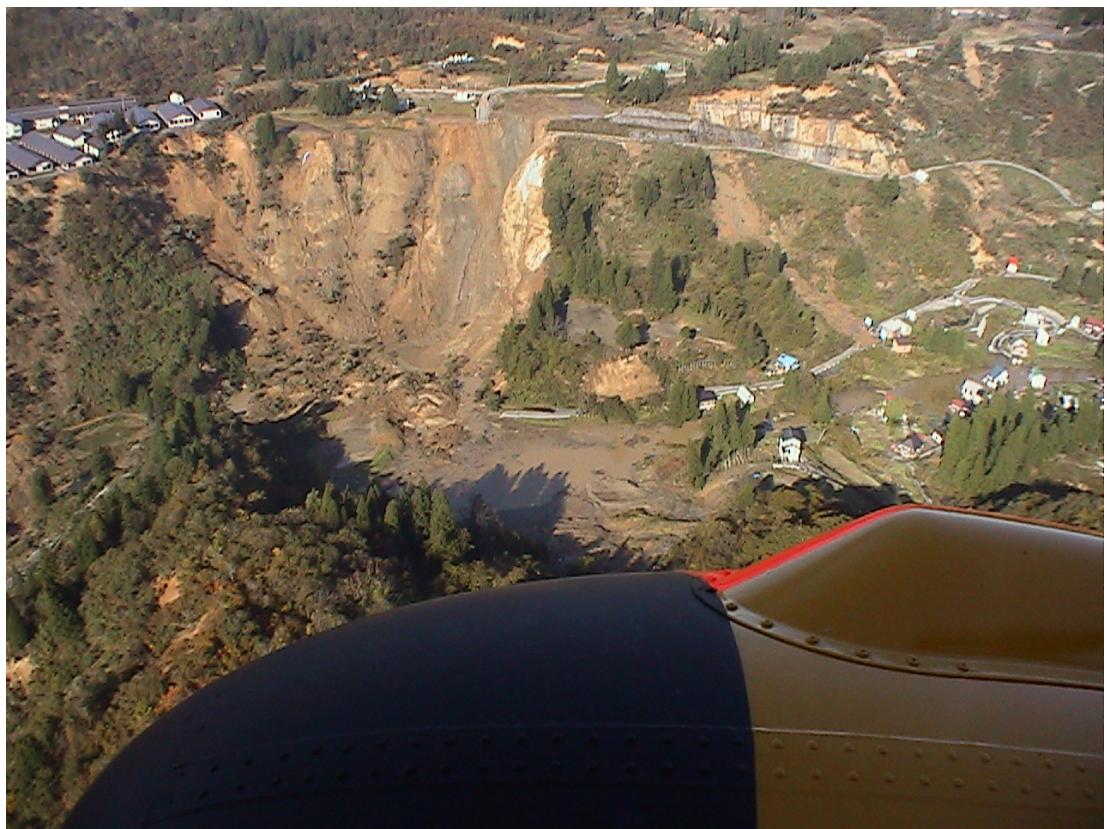
写真 G 5.5 栃木で発生した河道閉塞（平成 16 年 11 月 28 日撮影）

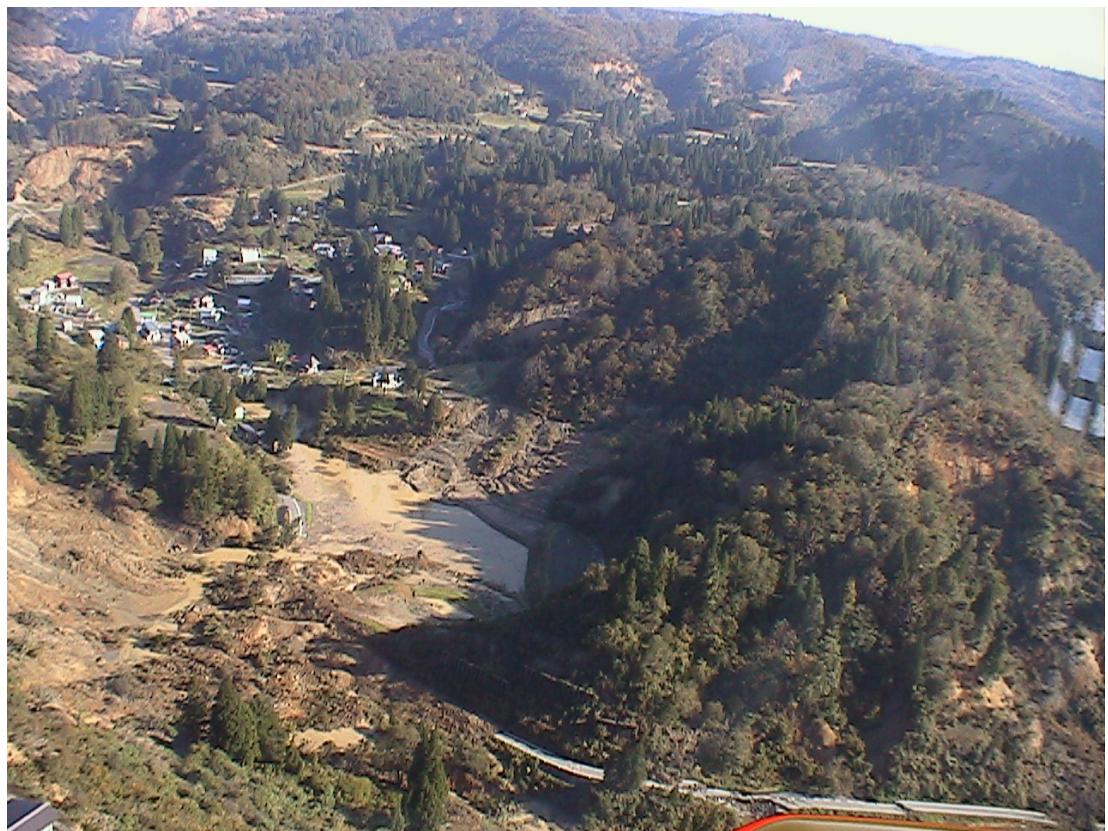
写真 G 5.6 南平で発生した河道閉塞（平成 16 年 11 月 28 日撮影）

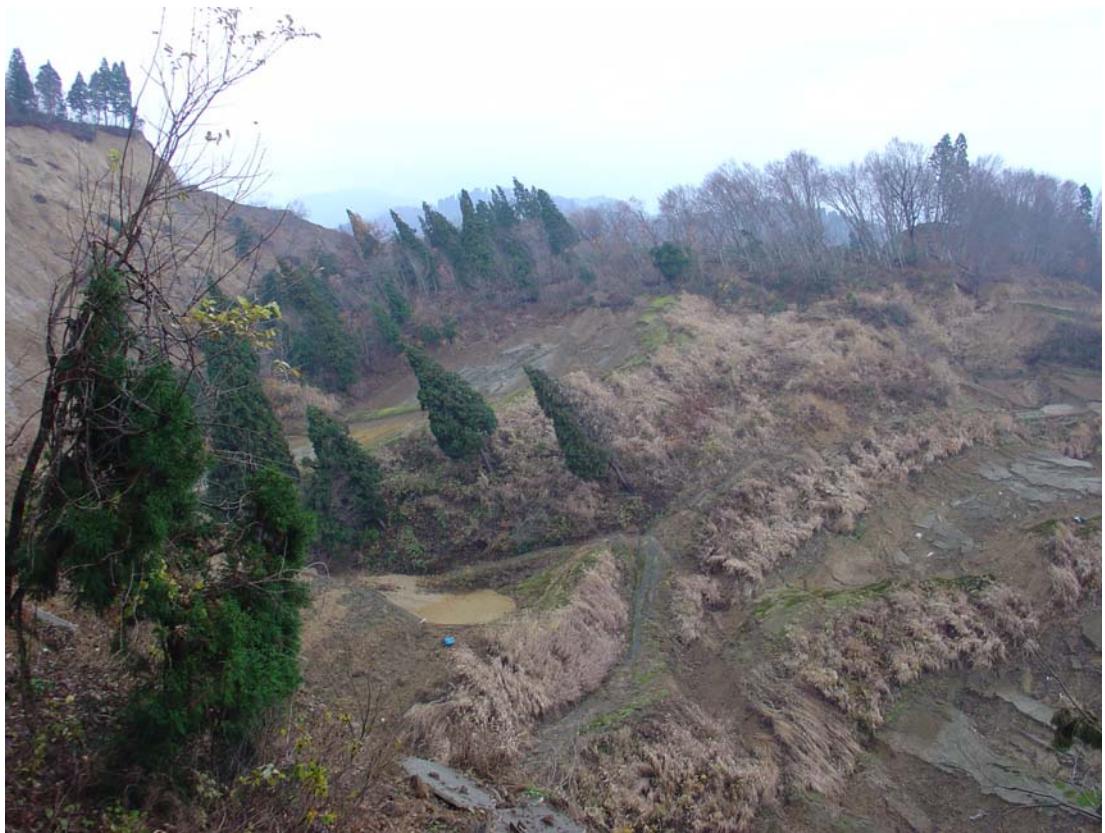
写真 G 5.8 小千谷市塩谷地区の地すべり（平成 16 年 11 月 27 日撮影）

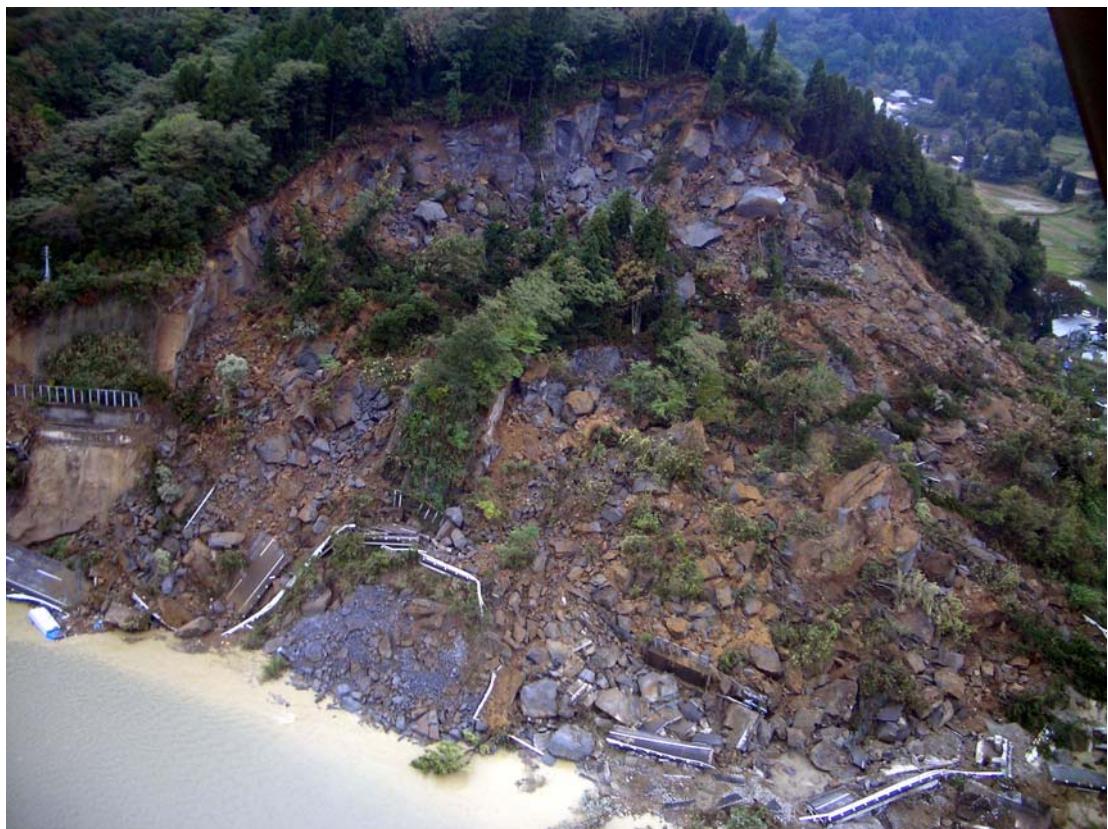
写真 G 5.9 妙見町で発生した斜面崩壊の全景（平成 16 年 10 月 27 日撮影）

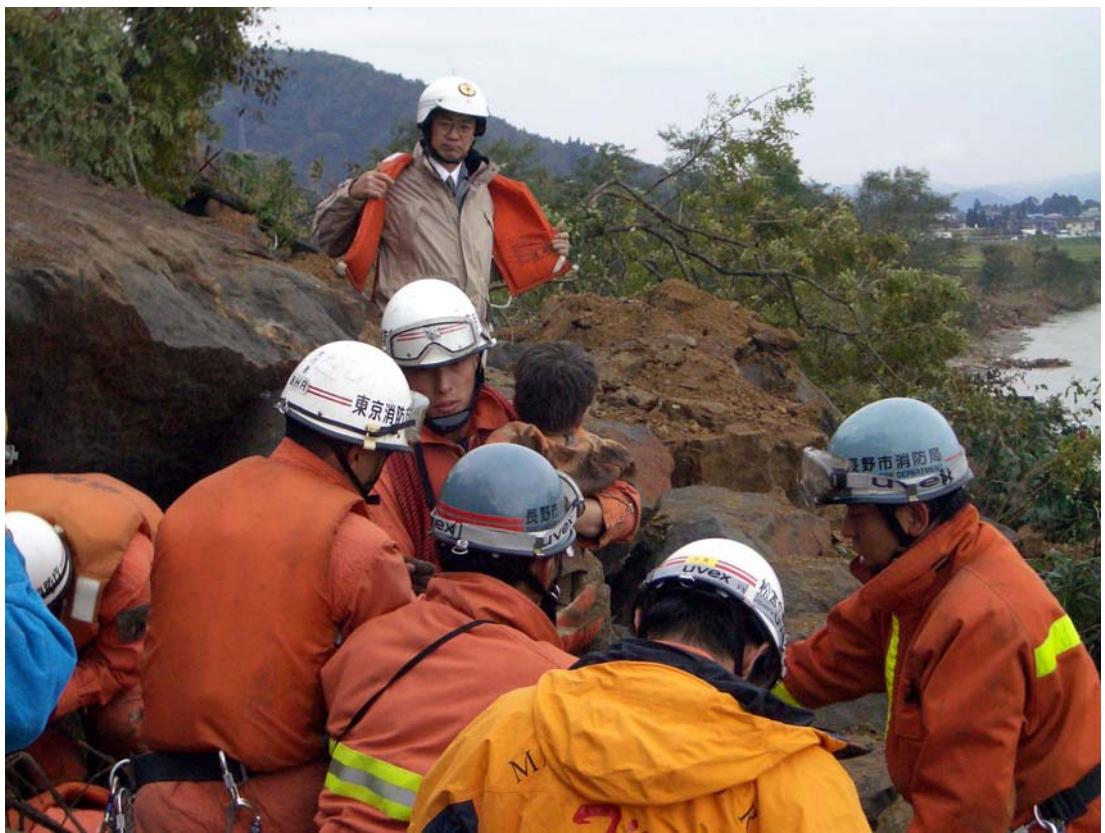
写真 G 5.10 妙見町で発生した斜面崩壊で生埋めになった人の救出
(平成 16 年 10 月 27 日撮影)

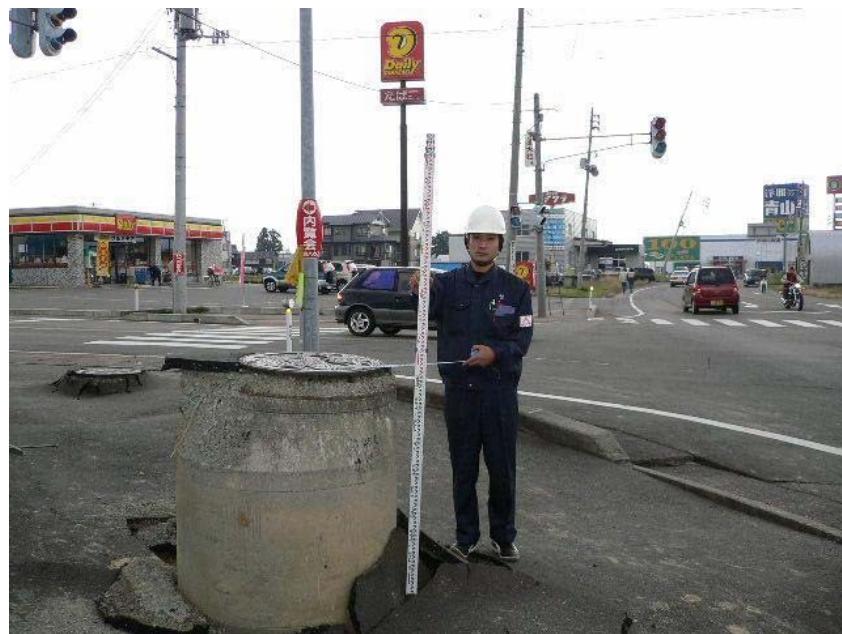
写真 G 6.1 小千谷市桜町地区のマンホールの浮上がり
写真正面のマンホールでは約 1.1m の浮上がりが生じた。

下水道管路施設の被害は、震源に近い川口町を始めとした新潟県中越地方に広く及んでいる。被害の形態としては、液状化に伴う管渠やマンホールの浮上がり、管渠の破損・閉塞、マンホール軸体のずれ、管接合部の破損等である。特に、マンホールの浮上がりに関しては、1m以上の大きな浮上がり変位が生じた箇所もあった。また、下水処理場及びポンプ場については、いずれも12箇所で被害が発生した。中でも、魚野川流域下水道堀之内

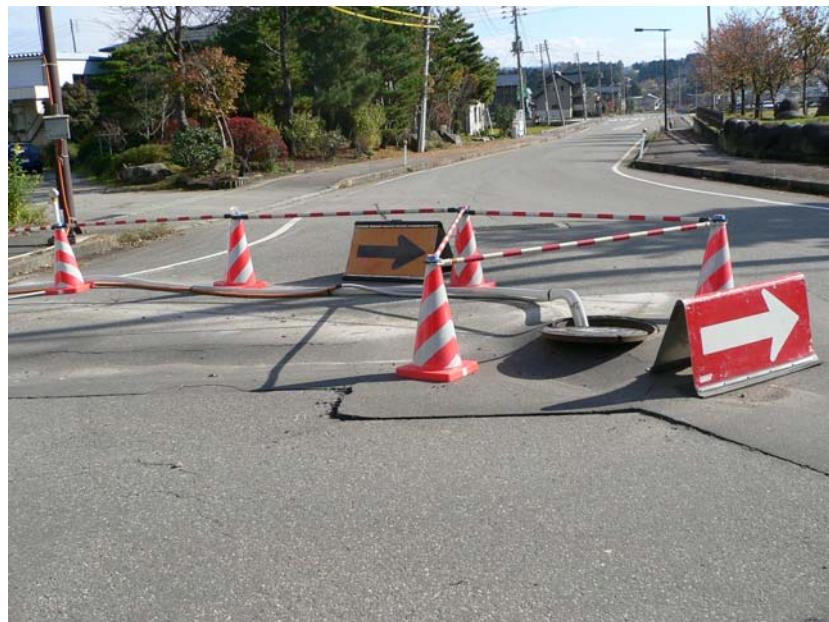
写真 G 6.2 小千谷市若葉地区の管渠の応急復旧状況
下流の管路で管渠・マンホールの浮上がり等が発生し、汚水の送水
ができなくなったことから、仮設ポンプとホースを用いて上流からの
汚水の対応をしている。

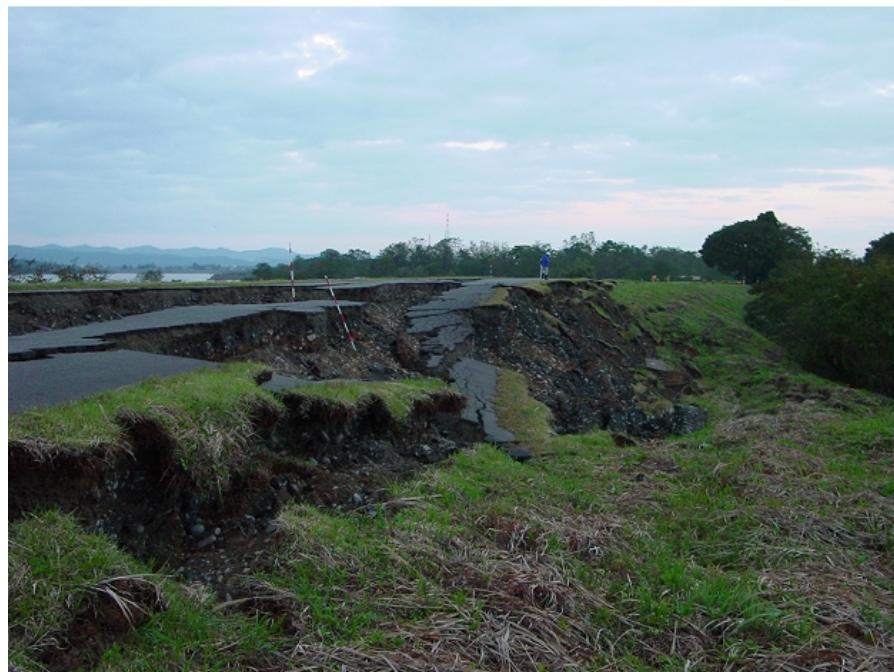
写真 G 7.1 信濃川右岸 29.0km 付近(長岡市三
俵野)の堤防崩壊状況 (北陸地方整備局撮影)

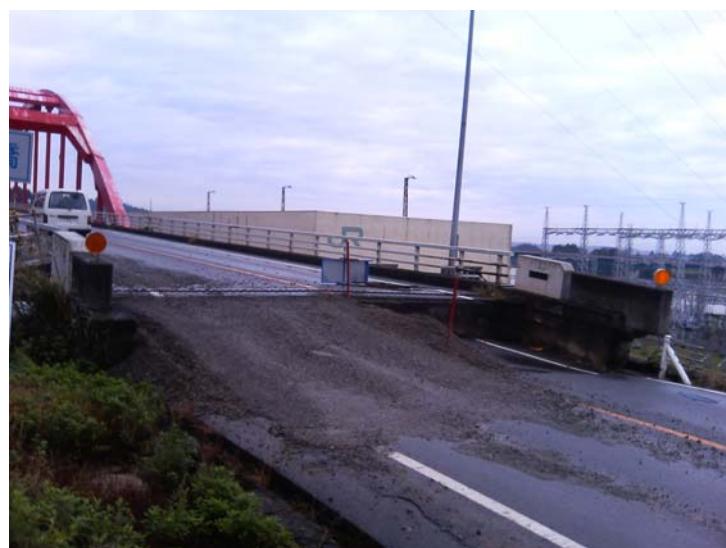
写真 G 9.1.1 国道 117 号 山辺橋
橋台背面の沈下によりできた段差状況

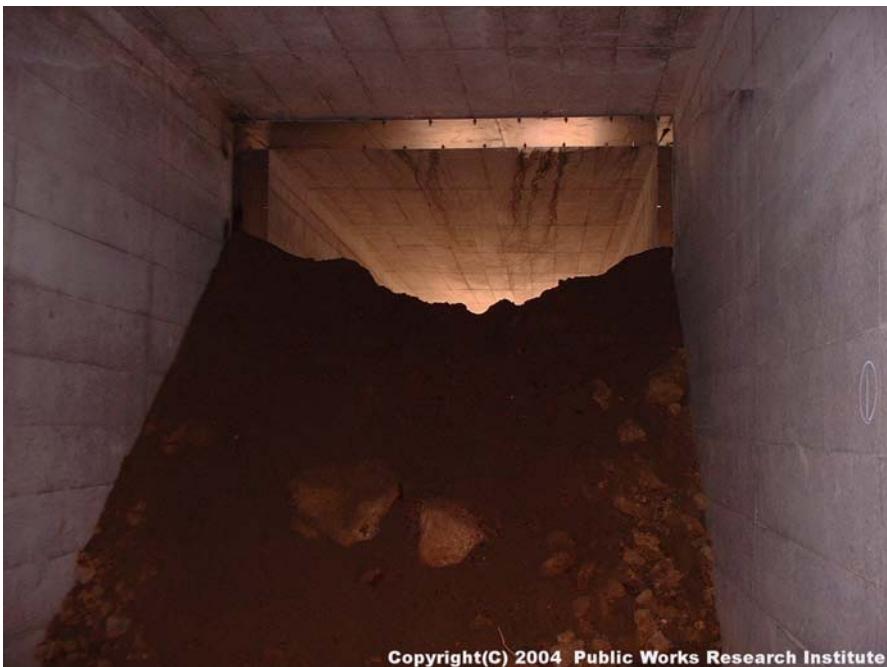
写真 G9. 2. 2 関越自動車道のボックスカルバート内に流入した盛土材
礫混じりの盛土材が流入し、継目部には鉄板による補修が施されている。

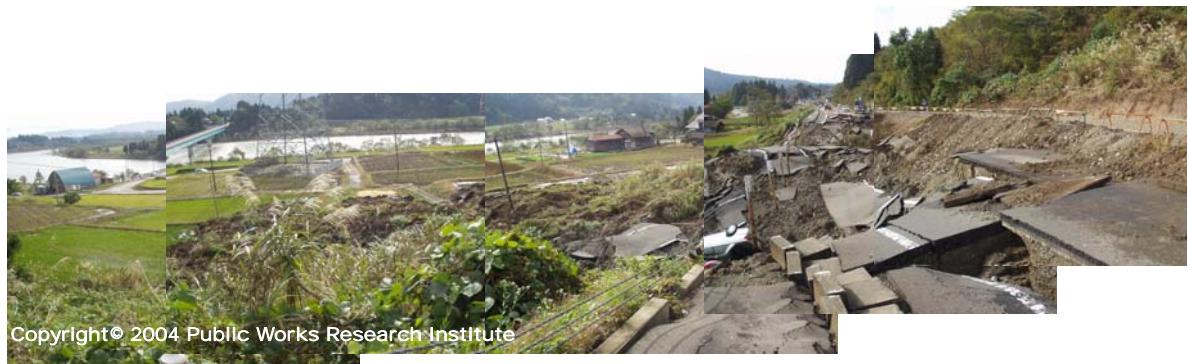
写真 G9. 2. 3 国道 117 号小千谷市塩殿における盛土部の崩壊

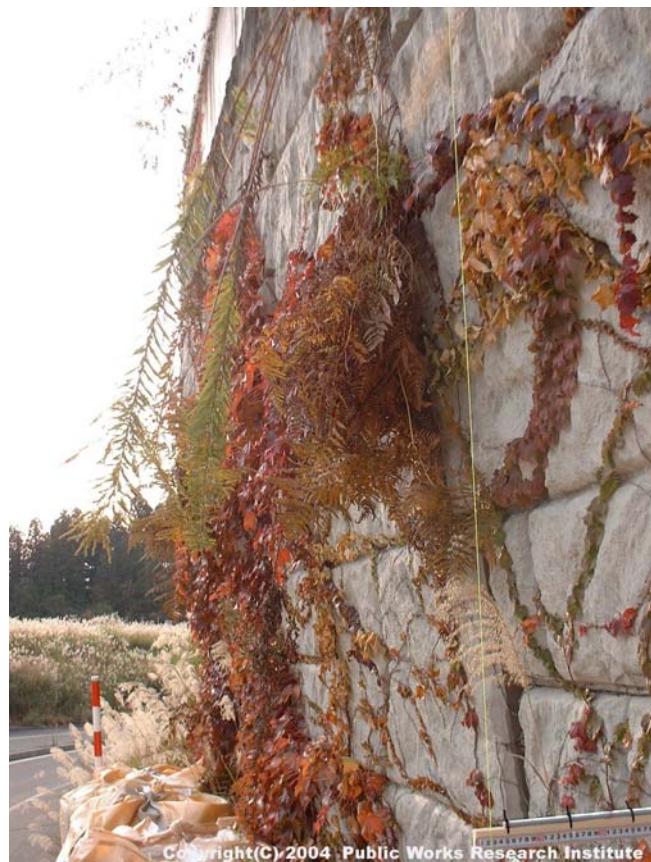
写真 G9. 2. 4 関越自動車道堀之内 IC 上り線ランプの補強土擁壁のはらみだし

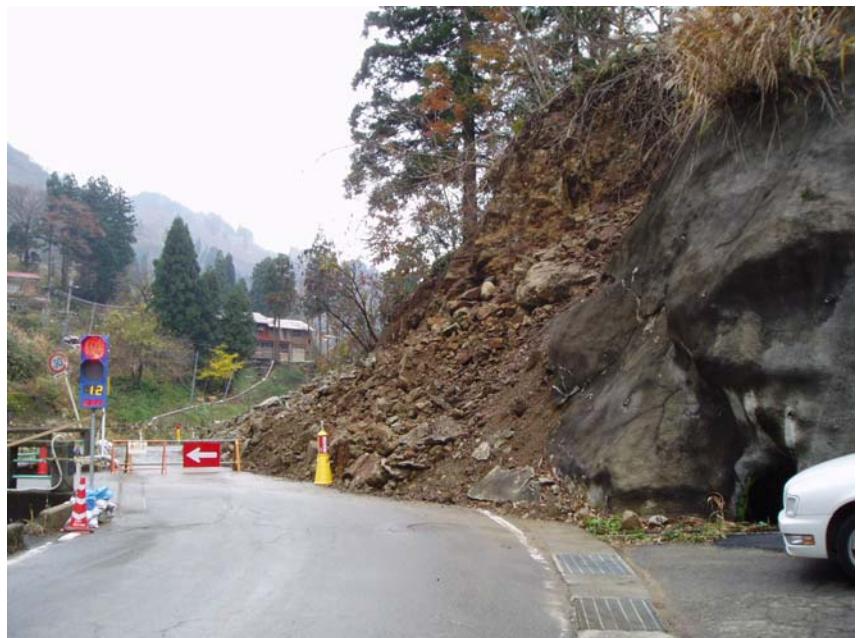
写真 G9. 2. 5 県道 23 号長岡市濁沢町における切土のり面崩壊

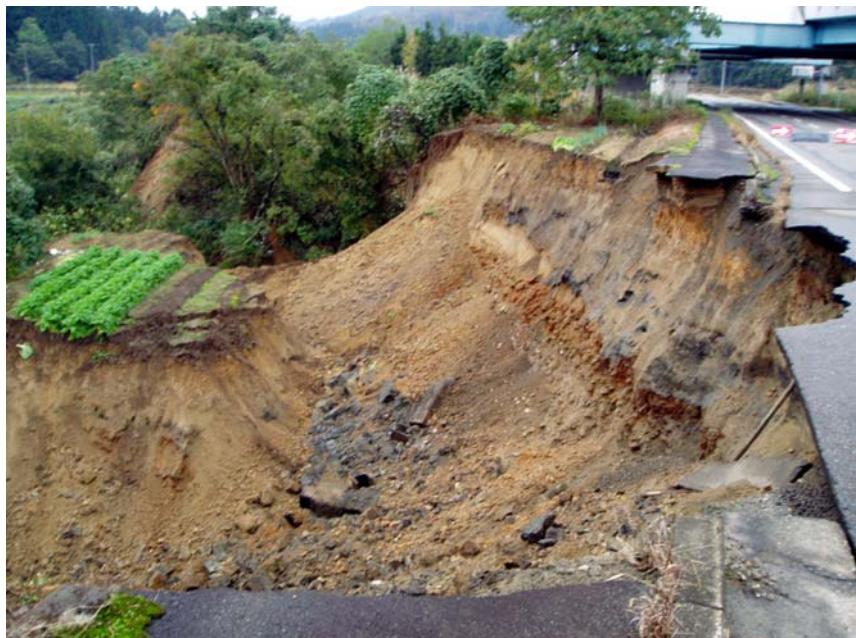
写真 G9. 2. 6 国道 117 号線小千谷市塩殿における地すべり

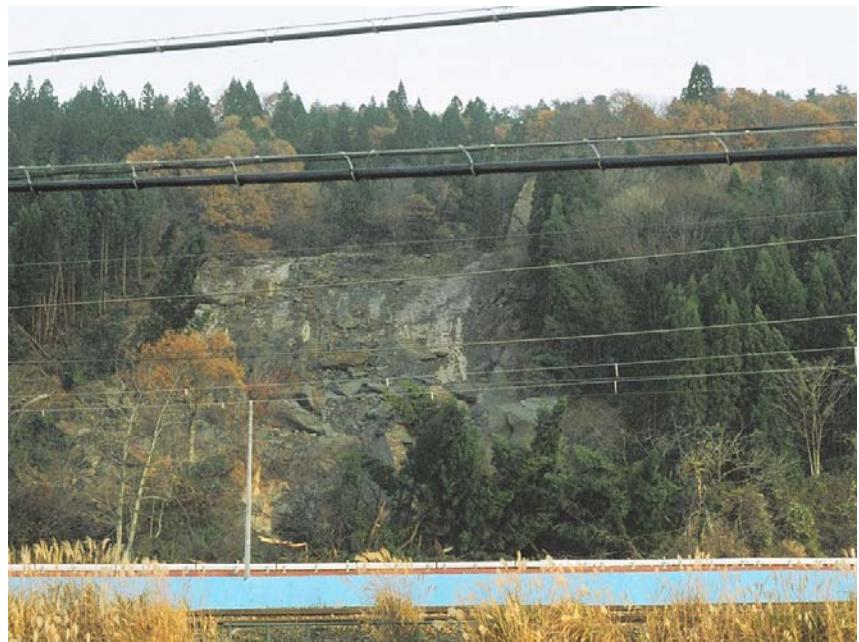
写真 G9. 2. 7 国道 291 号小千谷市横渡における岩盤崩壊

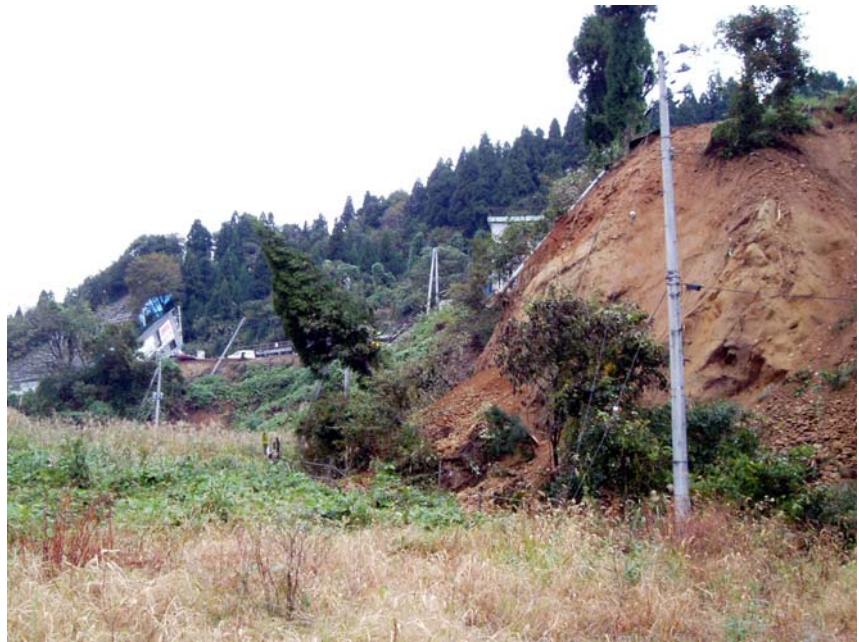
写真 G9. 2. 8 県道 421 号川口町牛ヶ島における段丘崖の表層崩壊
上半分に分布する段丘堆積物が崩壊

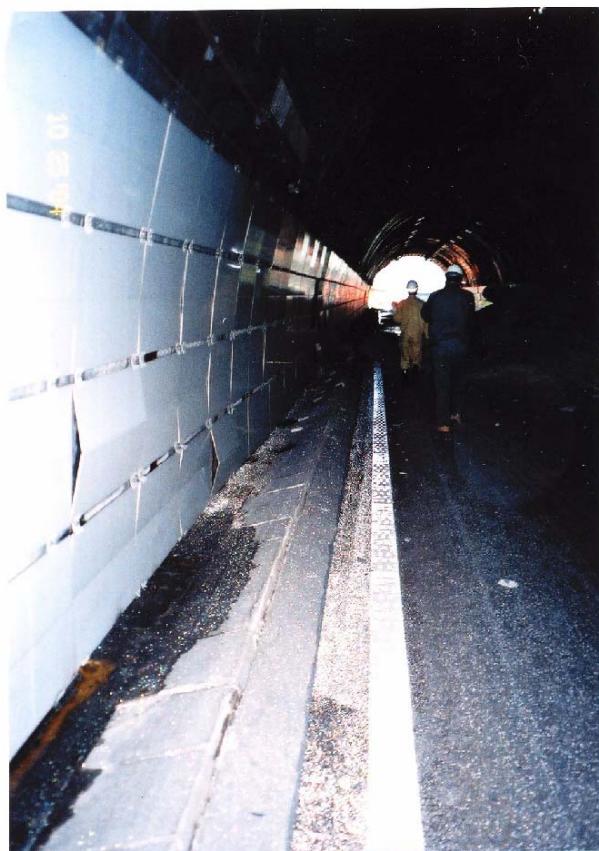
写真 G9.3.2 国道 17 号和南津トンネルの側溝の変状状況

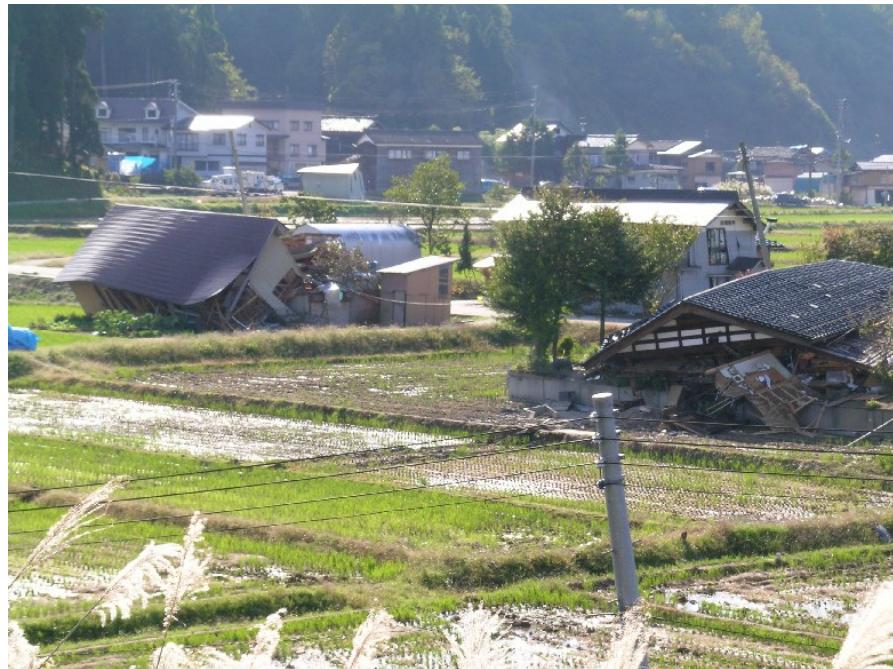
写真 G10.1 木造建築物の被害（住宅倒壊）

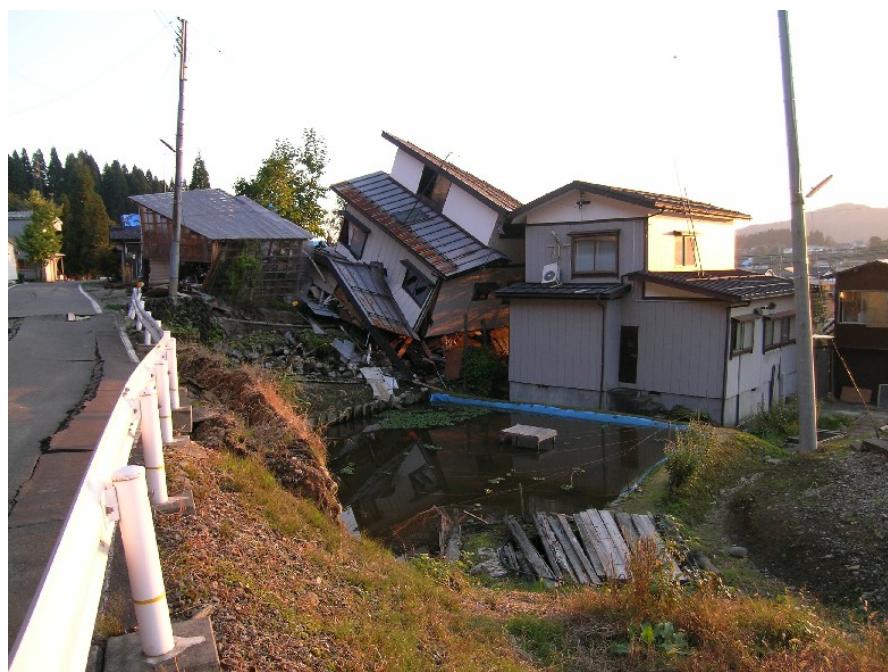
写真 G10.2 木造建築物の被害（地盤崩壊に伴う住宅倒壊）

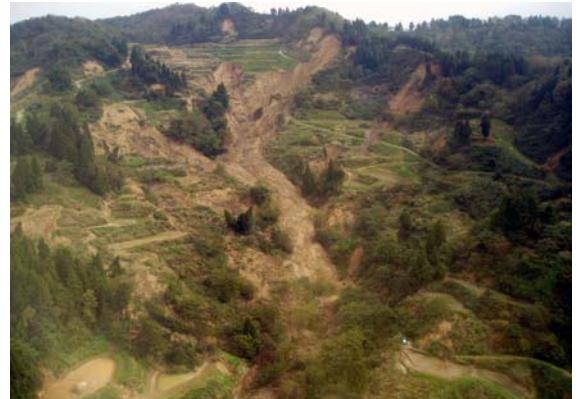
写真-5.1 大規模な地すべり（山古志村山中）

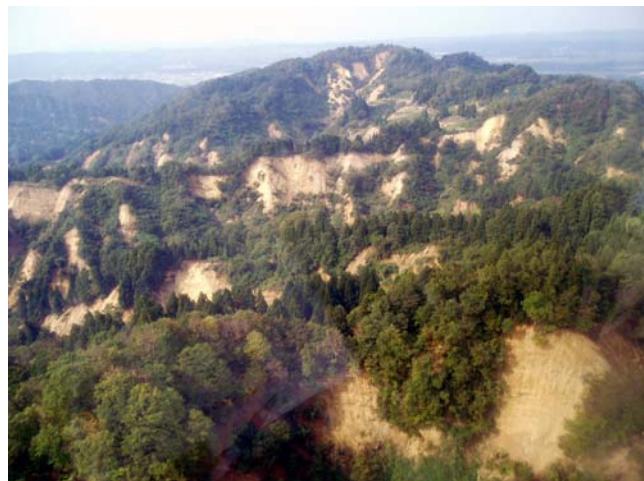
- ・山古志村を中心に、地すべり性崩壊、表層崩壊が極めて多数発生し、各流域では今後の降雨、余震等による二次災害の危険性に警戒する必要がある。（写真 5-2）
- ・谷沿いの崩壊地からの崩壊土砂はそのほとんどが谷に残存している。
- ・山古志村の道路は、路面の地割れ、山側からの崩落、谷側への陥没、地すべり等により壊滅的といえるほどの被害を受けている。

写真 5-2 多数の山腹の表層崩壊（山古志村）

- ・当面は余震のおそれがあり、作業の安全確保を図るために、調査を行うにあたっては空中写真の活用、ヘリ調査と地上調査の使い分けが必要である。
- ・土砂災害対策については今後の調査を踏まえることが必要となるが、委員会形式を執るなど学識経験者の意見を聞きながら対策を講ずる必要がある。

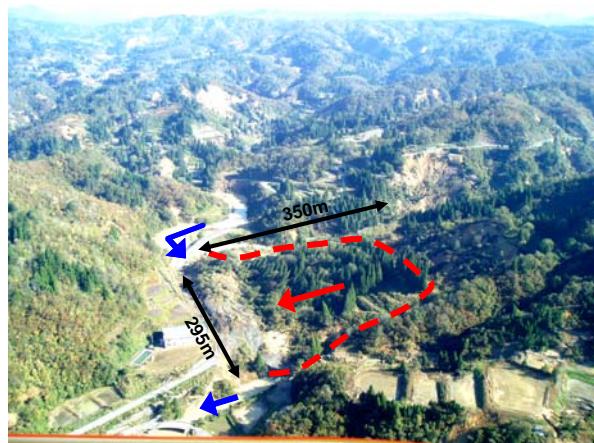
写真5.3 東竹沢地区地すべりを下流側から望む

長さ 350m にわたり斜面が滑動した（写真 5.3、図 5.4、図 5.5）。斜面は地震により 100m 程度滑動し、すべり面下部の青灰色を呈するシルト岩が露頭した（写真 5.4）。滑動した土塊は右岸に衝突し、圧縮された地すべり土塊の末端部が隆起した。そして、斜面下部を流れる芋川を河道閉塞させたため、上流からの流水が次第に湛水した。

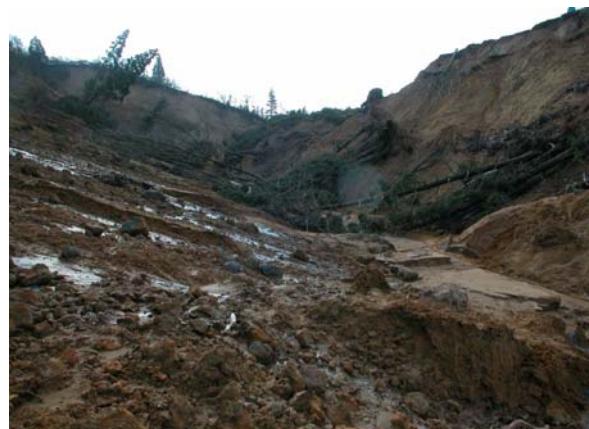
写真5.4 すべり面下の基盤の露頭部

すべり面下部の基盤の露頭部付近の状況（写真 5.4）より、移動土塊は概ね褐色を呈する砂質土からなり、基盤は青灰色を呈するシルト岩と考えられる。移動土塊の粒度分布を図 5.6 に示す。試料東竹沢①で細砂分（0.075～0.25mm）が重量比 75.2%、試料東竹沢②で細砂分・中砂分・粗砂分（0.075～2mm）が重量比 77.3% であった（採取箇所はそれぞれ図 5.5 中①、②）。いずれも砂分の割合が高いことが分かる。なお、すべり面の正確な深度とすべり面付近の土質等は現時点では不明であり、湯沢砂防事務所により地質調査ボーリングが実施されている。

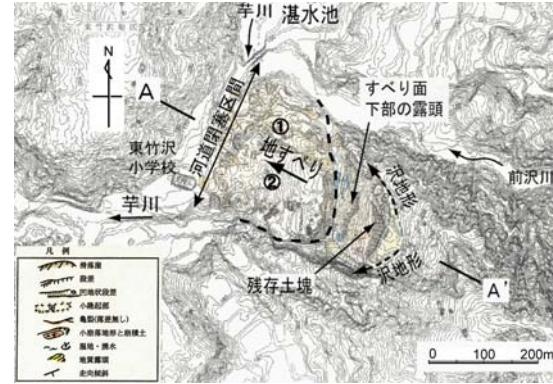
図 5.4 東竹沢地区地すべり平面図

図 5.4 に示した地形図を見ると、今回滑動した斜面は 20° 以下の緩傾斜地であるのに対して、芋川の対岸斜面は傾斜が急になっている。芋川流域の地形、地質を概観すると、傾斜の緩い斜面と急な斜面のコントラストが明確で、緩傾斜地は流れ盤、急傾斜地は受け盤の地質構造である。今回滑動した地すべりは流れ盤斜面で発生した。東竹沢地区周辺の受け盤斜面では、遷急線付近からの表層の崩壊が認められたが、隣接する流れ盤斜面においては、東竹沢地区と同様の規模の地すべりは発生していない。

地すべり発生前の地形図によると、地すべりが滑動した範囲の側部は沢（図 5.4 その位置を示す）となっており、沢に囲まれた範囲が今回滑動したと考えられる。しかしながら、沢に囲まれた範囲内の上部斜面は地震時に滑動しておらず、また沢に囲まれた範囲より上部の斜面にもクラック等の地すべり性の変状が多く見ら

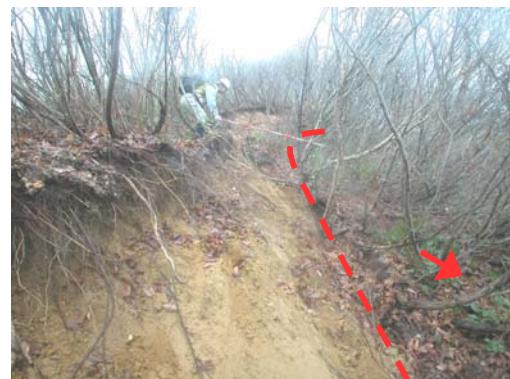
写真 5.5 東竹沢地区地すべりの上部斜面に見られる変状

れる（写真5.5）ことから、来春の融雪期には残存土塊およびその周辺の地すべり活動が懸念される。

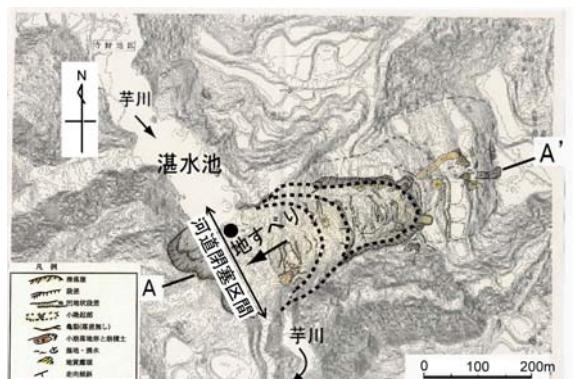
図5.8 寺野地区地すべり平面図

図 5.8 に示した地形図を見ると、3つ程度のブロックからなると推定される。今回地震時に移動した範囲は、地すべり発生前の地形図より判読される地すべりブロックと概ね一致することから、地すべり地形を呈していた範囲が地震により滑動したと考えられる。また、今回滑動した範囲より上部においてもクラック等、多くの地すべり性の変状が見られる（写真 5.7）ことから、来春の融雪期には上部周辺の地すべり活動が懸念される。なお、すべり面の正確な深度とすべり面付近の土質等は現時点では不明であり、湯沢砂防事務所により地質調査ボーリングが実施されている。

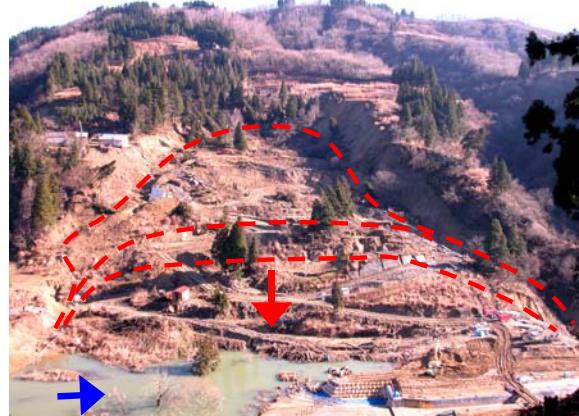
芋川の上流部、種^{たね}苧^{すはら}原^{はら}地区の南南西に位置する寺野地区では、地震により幅 230m長さ 360mにわたり斜面が滑動した(写真 5.6、図 5.8、図 5.9)。滑動した土塊は、斜面下部を流れる芋川を河道閉塞させたため、上流からの流水が次第に湛水した。

写真 5.6 寺野地区地すべりの全景
(平成16年12月14日撮影)

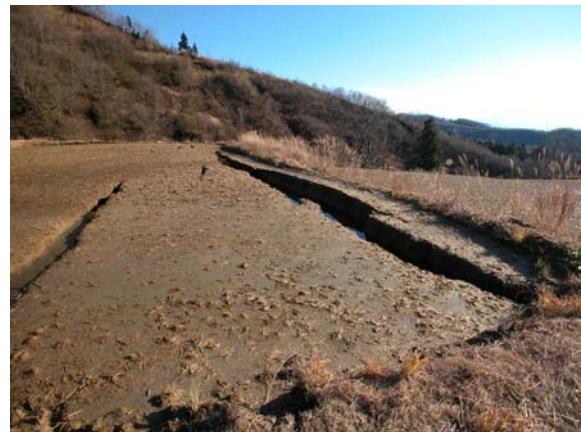
写真 5.7 寺野地区地すべり滑動範囲より上部の変状 (平成16年12月14日撮影)

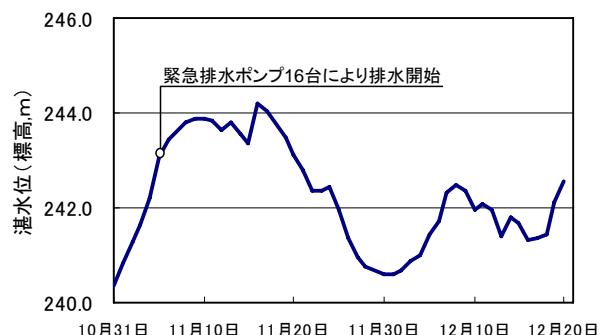
図 5.10 湛水位の経時変化 (寺野地区)

河道閉塞土砂の決壊・流出防止のため、ポンプによる緊急排水及び仮排水路工等の応急緊急対策が、湯沢砂防事務所により実施されている。湛水位は 11 月 16 日に最高水位 244.22m（標高値、上流河床標高は約 220m）に達したが、12 月 20 日には 242.56m と低下しつつある（図 5.10）。応急緊急対策の実施にあたり、河道閉塞土砂下流部の崩壊の恐れがあつたため、現地の監視、技術支援を行ったが、これまでのところ地すべり土塊や地すべり斜面上部には新たな滑動現象は認められていない。

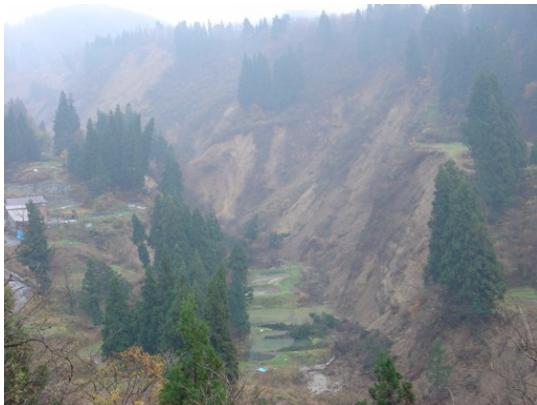
左岸側では侵食前線が明瞭で、その下部の急傾斜の谷壁斜面が地震により表層部の崩壊を起こしている。右岸側は中流部までは、古い地すべりにより形成された、小松倉集落のある平坦面が地震により、谷側に押し出され、その前面の段丘崖も崩壊している箇所がある（写真 5.8）。また右岸側下流部で、侵食前線より下部で基岩中の流れ盤上の崩壊、緩勾配の上部では地すべり滑動が見られる箇所がある（写真 5.9）。これらの斜面下部の崩壊による河道閉塞跡が現地踏査により確認された（写真 5.10）。なお左岸側の谷壁斜面は泥岩～シルト岩より形成されるが、水平に成層している。

写真 5.8 小松倉集落のある平坦面と左岸側急斜面の崩壊状況

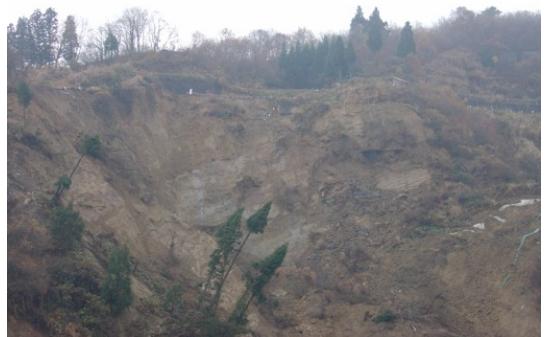
写真 5.9 前沢川下流部右岸側の大規模な崩壊。下部は基岩が急勾配の流れ盤上の崩壊で、上部（杉林の部分）は緩勾配で地すべりを起こしている。

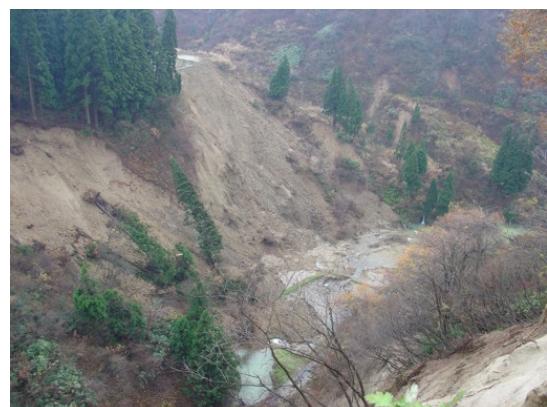
写真 5.10 左岸側の表層崩壊とそれによる河道閉塞の痕跡

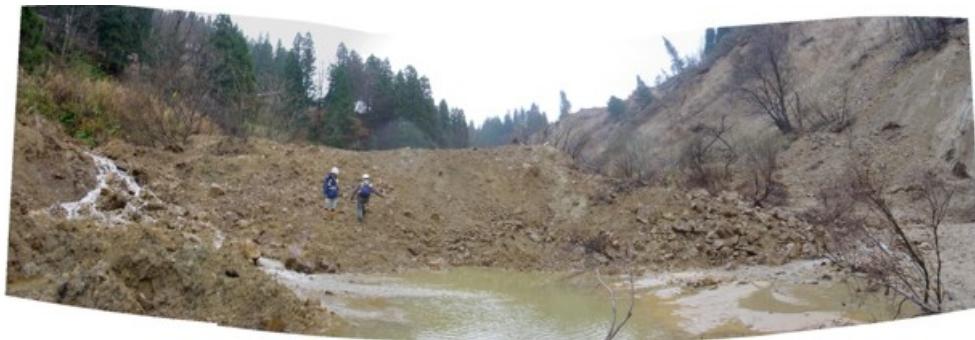
写真 5.10 に写っているものとは異なるが、前沢川に形成された河道閉塞部の状況を写真 5.11 に示す。湛水幅：約 30m、湛水長：約 90m、湛水深：5m 程度（推定）、崩土の高さ：5～8m であった。調査時点（H16. 11. 28）では、河道を閉塞した崩土はまだそのほとんどが残存していたが、すでに 2 箇所から水流が越流している状態であり、水位上昇はすでに止まっている状態であると考えられる。また、崩土の前面からは、浸透水の滲み出しが確認された。

写真 5.11 前沢川の河道閉塞

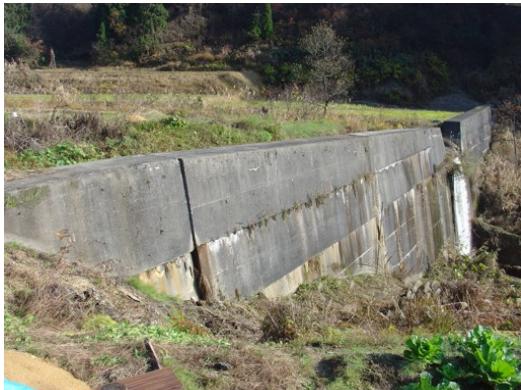
今回の地震により堤体コンクリートが打継目で分離し、袖部のコンクリートブロックが水平方向に下流側へ移動していた（写真 5.12）。写真 5.13 より袖部の上部のコンクリートブロックほど水平移動量が大きいこと、そして最上部ブロックはその下に比べて 25cm ほど下流に移動していることがわかる。また堆砂地を見ると、袖部と堆砂との間で開口していた（写真 5.14）ことから、袖部が地震動により全体的に下流方向へ移動したことが示唆された。

写真 5.12 水沢新田地区の砂防堰堤の右岸側袖部。打継目でコンクリートが分離してブロックが移動したことがわかる。

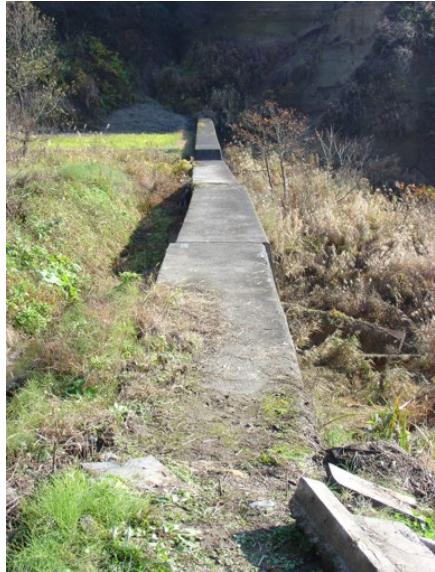
写真 5.14 右岸側袖部が打継目で分離し、移動している。また背後の堆砂との間に開口が見られる。

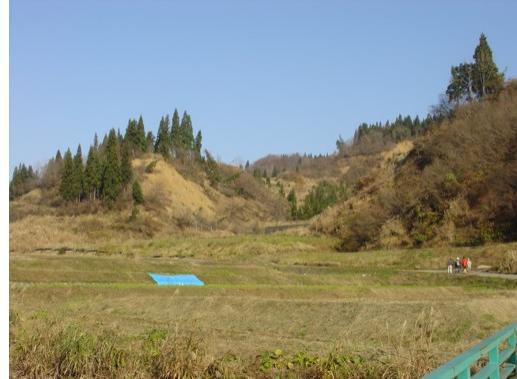
昭和 44 年 4 月に発生した地すべりによって、地すべり地頭部には大規模な滑落崖が形成され、地すべり土塊は流動化して泥流となって下流に流下して河道を閉塞した。地すべり地頭部及び側部の滑落崖は今回の地震により崩壊し(写真 5.15)、過去の地すべりの崩積土も、中央部が隆起すると共に、墳砂現象が見られた(写真 5.16)。また崩積土を切土してブロック積工を設置している部分では、ブロック積工の下部が押し出され、縦方向の亀裂も認められる(写真 5.16)。よって崩積土が流下方向に向かって押し出されるような変位をしているようであるが、大きく移動した形跡は認められなかった。

写真 5.15 水沢新田地すべり全景
頭部及び側部の滑落崖が崩壊している。

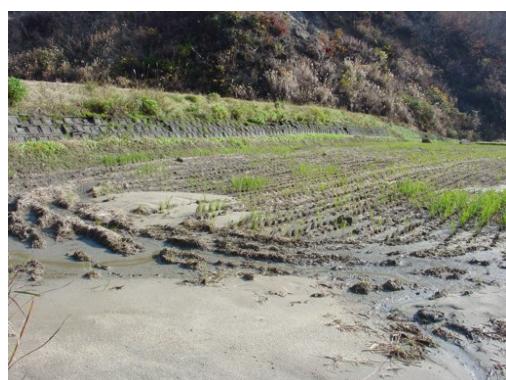
写真 5.16 崩積土堆積部。

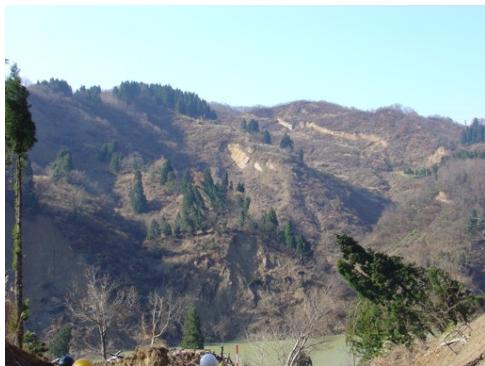
寺野周辺では右岸側に 3 箇所の渓岸崩壊、左岸側に 1 箇所地すべりが発生し、芋川の河道を閉塞している。当地区の右岸側は上部斜面は緩勾配で谷部では地すべり地形を呈し、その下は芋川の活発な下刻作用により、侵食前線以下が急勾配の侵食崖となっている（写真 5.17）。左岸側も侵食前線が明瞭で、その下部は急勾配斜面となっている（写真 5.18）。侵食前線より下部の急斜面では、砂泥互層が下流方向に傾斜した構造が確認された。河道を閉塞させた右岸側の崩壊は侵食前線より下で発生し、左岸の地すべりは、過去に上部緩勾配斜面

写真 5.17 寺野地区右岸側の地すべり及び斜面崩壊発生状況

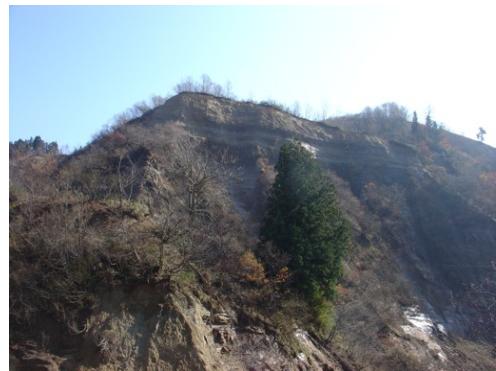
写真 5.18 寺野地区地すべり下流の左岸側崩壊状況

で発生し、それが発達してすべり面が侵食前線を越えて河道付近まで到達していたが、この地すべり土塊が今回の地震で河道まで流下したものである。この地点より下流においても、左右岸で侵食前線より下部の渓岸で表層部が崩壊し、その崩土が小規模な河道閉塞を起こしている箇所がある。また右岸側では、侵食前線より上部の緩勾配斜面の発達が見られ、この部分での地すべりの活動により、侵食前線より下部の急斜面が、平面すべりや円弧すべりを起こしている箇所もある。

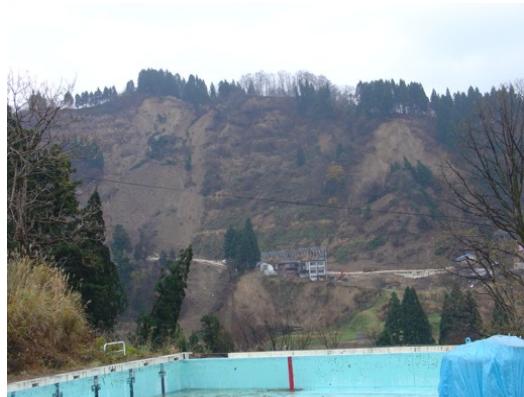
写真 5.19 羽黒トンネル坑口付近の地すべり性崩壊

当地区においては、羽黒トンネル坑口脇斜面とその南側に隣接する斜面が、尾根付近から大規模な地すべり性崩壊を起こしている（写真 5.19）。いずれも原地形はやや尾根状に突出した地形であったようである。また山古志中学校のある尾根も稜線をはさんで、両側の谷に向かって斜面が移動し、崩壊も発生している。例えば写真 5.20 は山古志中学校の建物の変状であるが、左手の谷方向に向かって地盤が沈下し移動したのに伴って、地面に亀裂や段差が発生し、建物が破壊された。そして山古志中学校直下の河岸段丘も朝日川に向かって地すべり性崩壊を起こしている（写真 5.21）。この地区は元々巨大な地すべり地形の滑落崖直下に集落や道路が存在しているが、今回の地震によってこの旧滑落崖付近で崩壊及び地すべり性崩壊が多発した。また朝日川の盛んな下刻作用によって河岸段丘が形成されていたが、この段丘崖でも地すべりや崩壊が多発した。

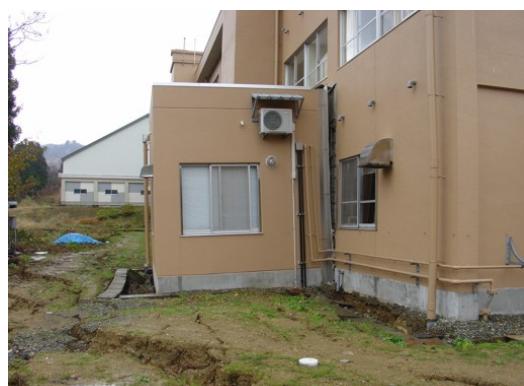
写真 5.20 山古志中学校の建物の変状。

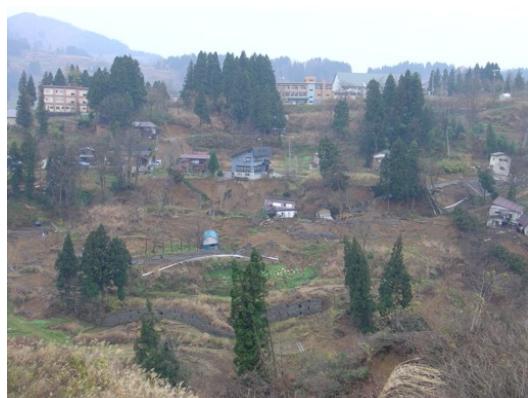
写真 5.21 山古志中学校直下の河岸段丘の地すべり・崩壊発生状況

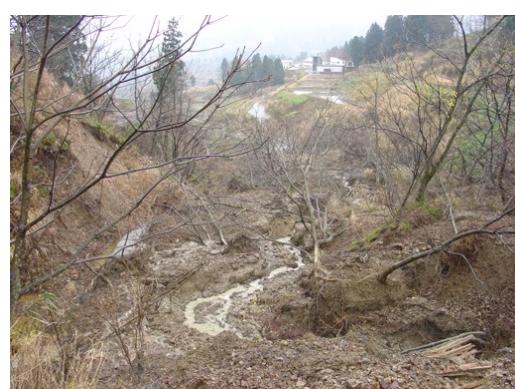
写真 5.22 三峰山から流下した崩土の状態

当地区から虫巻地区に向かう道路も同様に古い時代の巨大な地すべりの滑落崖直下に位置するが、ここも旧滑落崖である尾根側面で地すべり的な斜面の移動が多発した。特に三峰山から南西に流下する溪流沿いでは、三峰山の山頂緩斜面の遷急線付近から地すべり性崩壊が発生し、崩土が溪流中を泥流状に流下したが、原型をとどめているブロックも含まれ、また溪流中に 10° 以上の急勾配で堆積するなど（写真 5.22）、完全に飽和した状態ではなく、比較的水分の少ない状態で流下したと推察される。

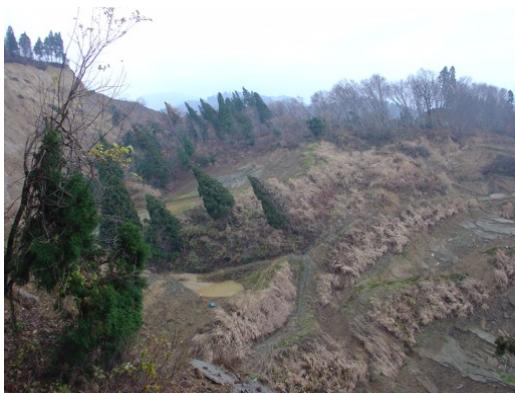
写真 5.23 地すべり上部.

こしたものである。地すべり上部は円弧状のすべり面上を移動したので、最上部は斜面の傾斜と逆方向に傾き（写真 5.23）、押し出された土塊は側方の旧滑落崖付近で上方に乗り上げたり（写真 5.24）、末端部では下流に向かって圧縮されて隆起している（写真 5.25）。

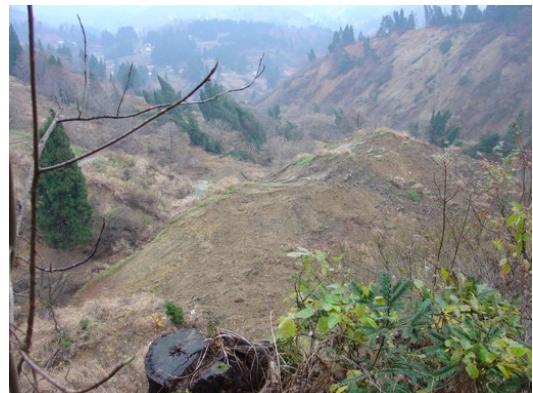
写真 5.24 地すべり側部の乗り上げ.

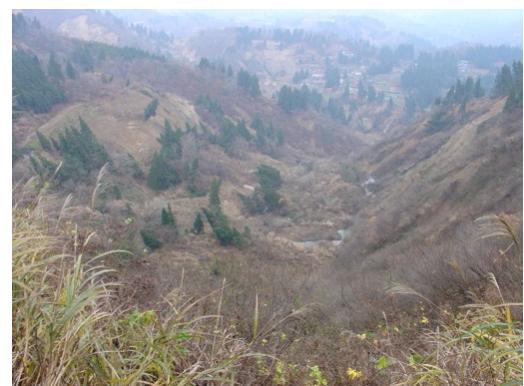
写真 5.25 地すべり末端部.

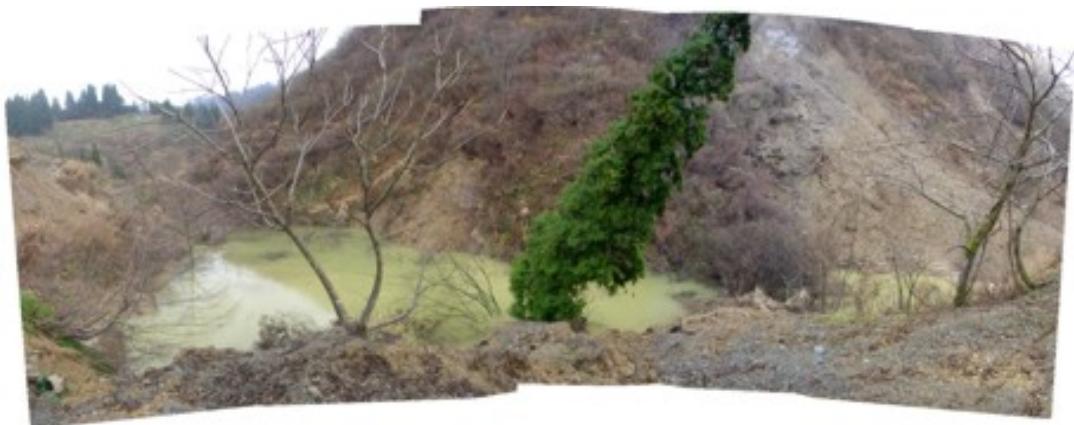
神沢川（土留川とも呼ばれる、以降神沢川と呼ぶ）においても、河道沿いに斜面崩壊、地すべりが発生し、河道を閉塞、または、狭窄している箇所が複数箇所確認された。写真5.26に示した箇所では、左右両岸からの崩壊土砂が河道を閉塞している。閉塞によって形成されていた湛水池は、湛水長：約200m、湛水幅：約20m、湛水深：約2m（推定）であった。調査時点（H16.11.29）では、河道を閉塞した崩土はまだその多くの部分が残存していたが、すでに閉塞部のほぼ中央から湛水が越流しており（写真5.27）、水位上昇はすでに止まっていると考えられる。水位の痕跡から判断すると、最大湛水時は現在より水位が約2m高かったと推定される。

写真5.26 神沢川上流域の河道閉塞
