平成16年(2004年)新潟県中越地震被害に係わる現地調査概要

Investigation Report of the Damage by The Mid Niigata prefecture Earthquake in 2004.

国土交通省 国土技術政策総合研究所

本資料は、平成 16 年 10 月 23 日に発生した新潟県中越地方を震源とする M6.8 の地震に関して、国土技術政策総合研究所、独立行政法人土木研究所、独立行政法人建築研究所の 3 機関が合同で地震被害状況調査を行った結果をとりまとめたものである。

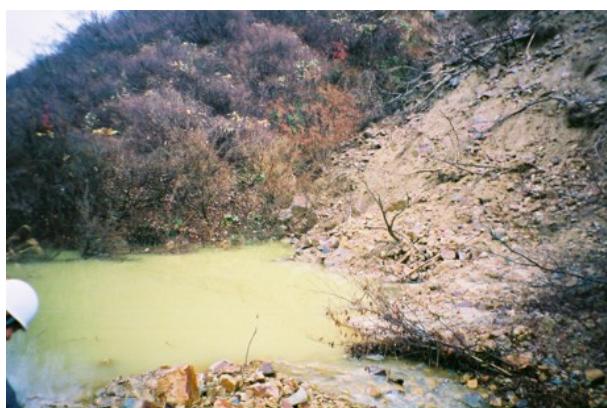
神沢川（土留川とも呼ばれる、以降神沢川と呼ぶ）においても、河道沿いに斜面崩壊、地すべりが発生し、河道を閉塞、または、狭窄している箇所が複数箇所確認された。写真5.26に示した箇所では、左右両岸からの崩壊土砂が河道を閉塞している。閉塞によって形成されていた湛水池は、湛水長：約200m、湛水幅：約20m、湛水深：約2m（推定）であった。調査時点（H16.11.29）では、河道を閉塞した崩土はまだその多くの部分が残存していたが、すでに閉塞部のほぼ中央から湛水が越流しており（写真5.27）、水位上昇はすでに止まっていると考えられる。水位の痕跡から判断すると、最大湛水時は現在より水位が約2m高かったと推定される。

写真5.27 神沢川上流域の河道閉塞の越流状況

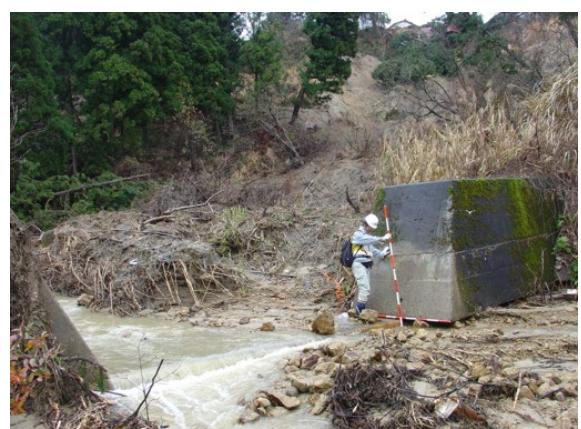
梶金集落のすぐそばの神沢川沿いに「神沢川第1砂防えん堤」がある。調査時点では、同えん堤は満砂していた。下流側の河床がえん堤の水通し天端と同じ高さまで上昇していた（写真5.28）。また、同えん堤は、打継目で分離し、袖部のコンクリートブロックが水平方向に下流側へおよそ30度回転していた（写真5.28）。えん堤の直上流右岸側から押し出した地すべりによるものと考えられる。

写真5.28 左袖が破損した神沢川第一砂防えん堤

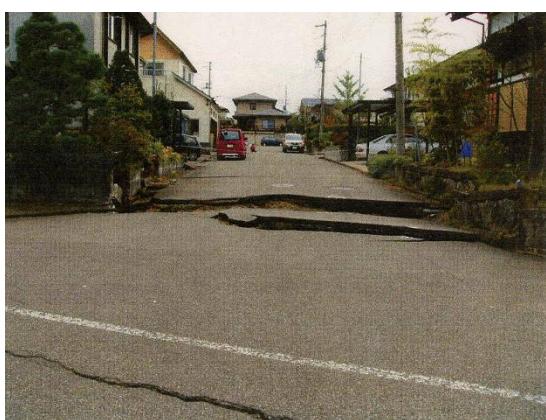
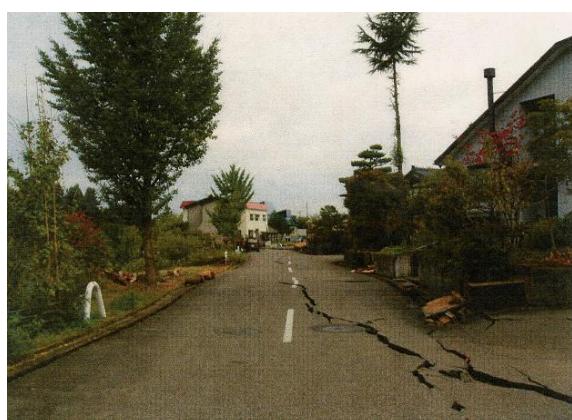
写真5.32には、1丁目の西側における亀裂の発生状況を示した。団地周辺には市道が通っており、アスファルト路面に数多くの亀裂が発生している。これらの亀裂は引張亀裂であり、土塊が団地の外縁部に移動したことを示している。

写真5.32 高町団地1丁目西側の亀裂発生状況

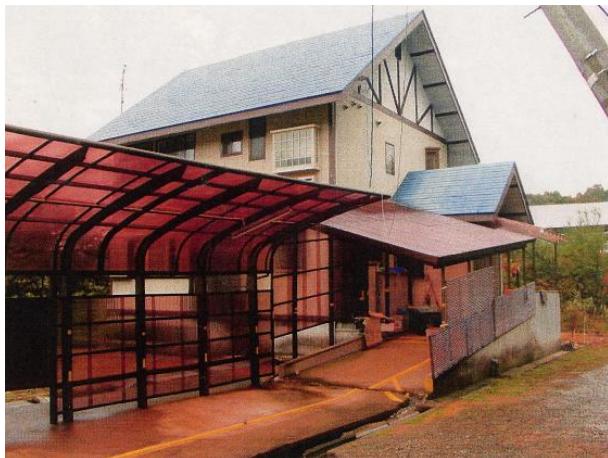
写真 5.35には、最下段宅地における家屋の被災状況を示した。地盤が変形したために家屋が傾いている。

写真 5.35 鶴ヶ丘団地家屋被災状況

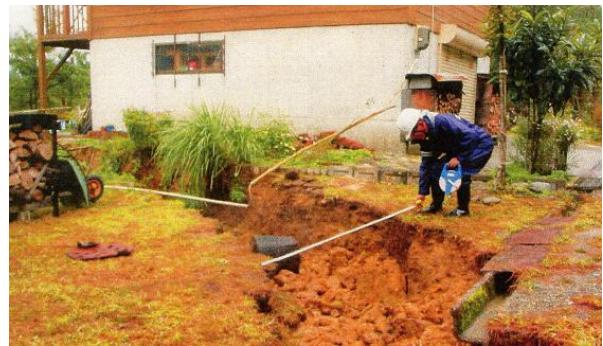
(a)

写真 5.36(a)、(b)には、北部最上段宅地の亀裂発生状況を示した。写真 5.36(a)は、盛土した宅地が移動したため、宅地に段差が生じた状況である。

写真 5.36 鶴ヶ丘団地北部最上段宅地
における被災状況

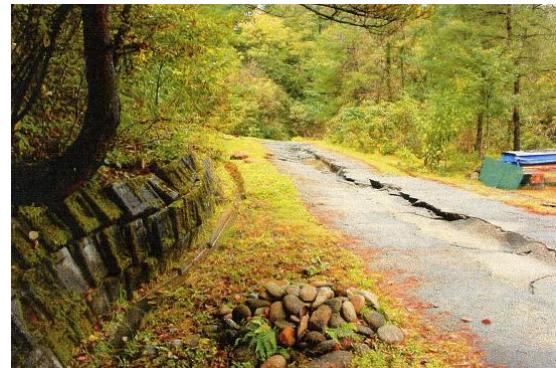
(b)

写真 5.36(b)は、道路の被災状況である。道路の変形と下水道の埋め戻し土の沈下が生じている。

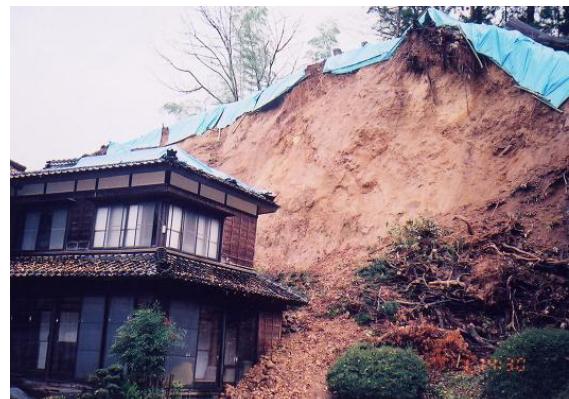
写真 5.37 には、南斜面に発生した斜面崩壊の状況を示した。この斜面崩壊により、寺の住宅部分が損壊した。

写真 5.37 滝谷北地区南斜面の崩壊

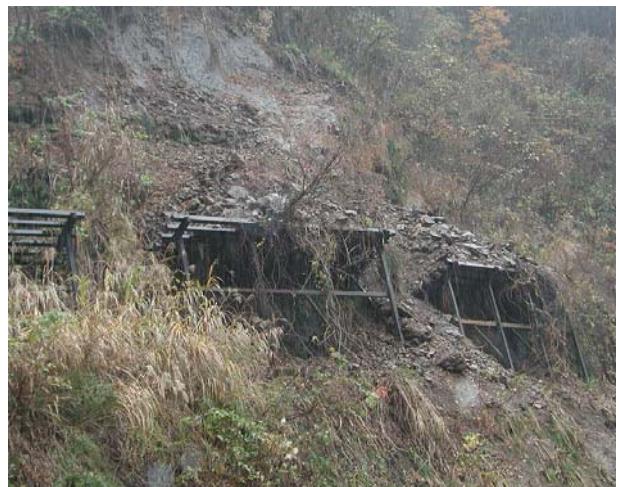
写真 5.40 雪崩予防柵の被災事例(2)
(斜面崩壊による土石の堆積)

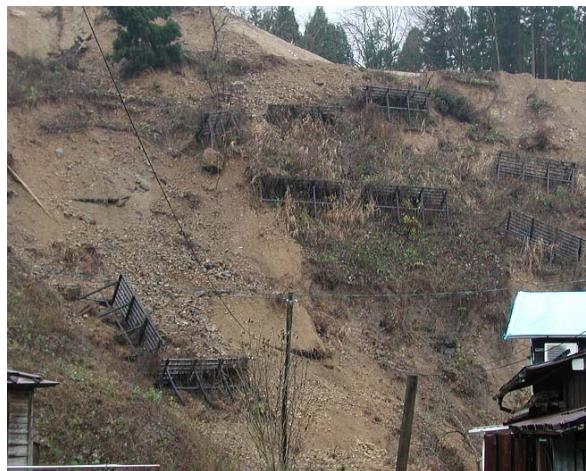
写真 5.41 雪崩予防柵の被災事例(3)
(斜面崩壊による予防柵の移動)

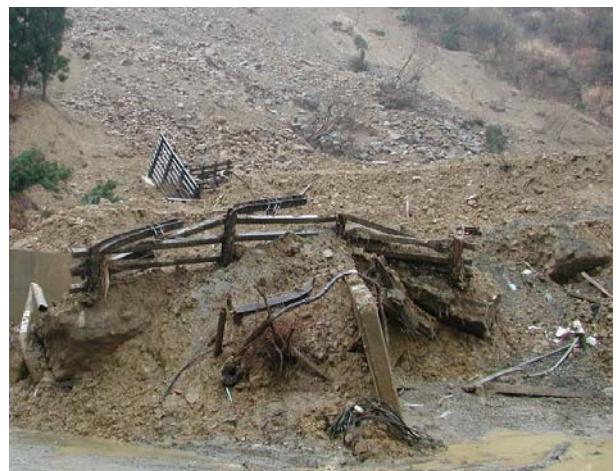
写真 5.42 雪崩予防柵の被災事例(4)
(斜面崩壊による予防柵の落下)

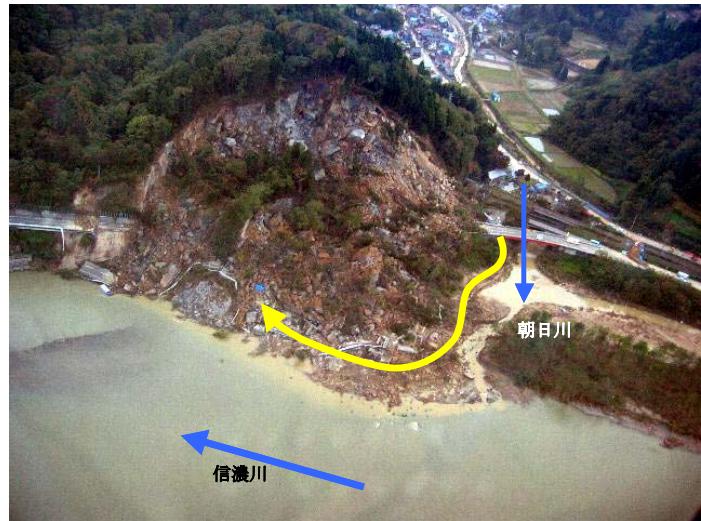
写真5.43 車両埋没地点までの経路

本崩壊は上記の通り、大きく見れば幅約200mの一つの地すべりであるが、斜面に向かって左側半分のブロックは右側のブロックよりも滑落崖の高さと移動量が大きいことが分かる（写真5.43）。また左側のブロック内には馬蹄形の地すべりブロックが写真中の樹木の残存状況からも確認できること、また、地すべりによって形成された帯状の凹地も認められること（写真5.44）から複数の規模のすべりブロックから構成されていることが予想された。また、堆積している岩塊は10mを超える

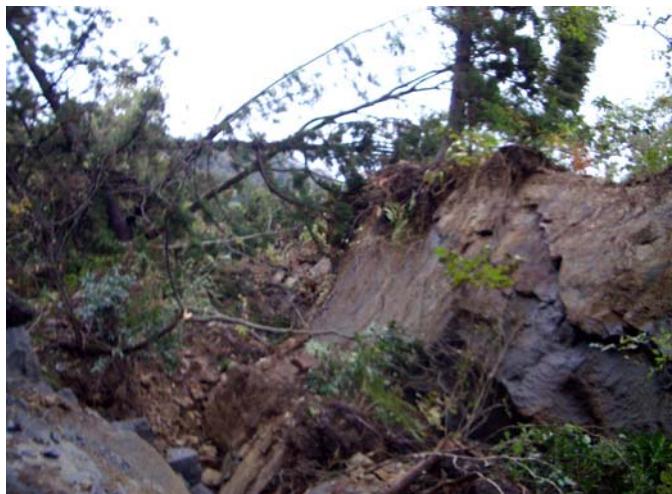
写真5.44 地すべり地内に見られる帯状の陥没地形

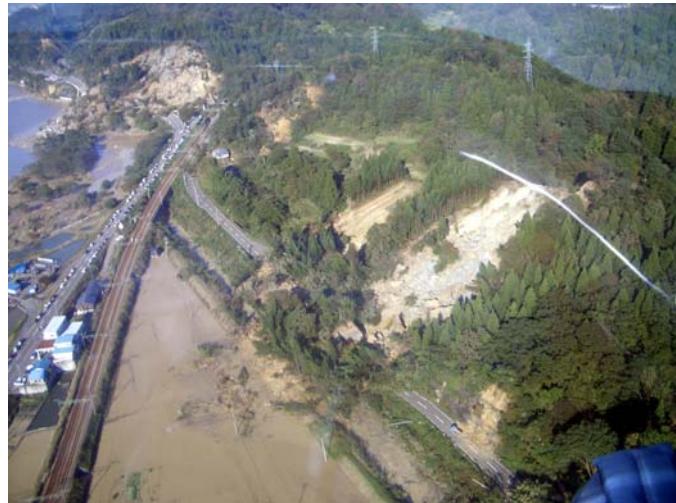
地すべり地を縦断的に見ると、地すべり頭部の滑落崖を形成する70～80°程度の節理面と、写真5.45に見られる20°程度の層理面に区切られた2つのすべり面によって形成された椅子形の地すべりと想定され、その末端は被害にあった車両が通行していた県道と河川の間の斜面にあると想定される。

写真5.45 地すべり地の上流側斜面に見られる層理面を境界とする2つの崩落

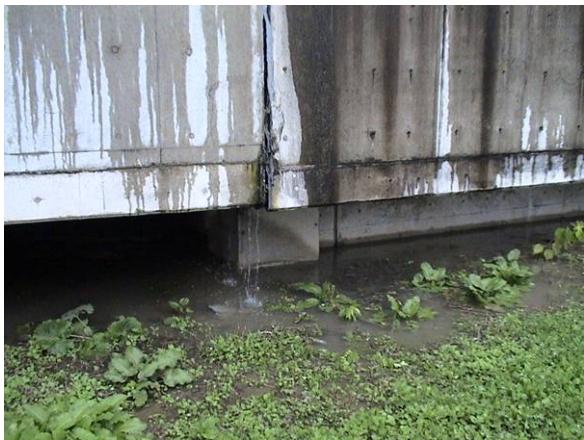
下水処理場、ポンプ場については、新潟県中越地方の3流域下水道、10市町村の11下水処理場、12ポンプ場で被害が発生した。表6.3に被災箇所と被災状況の一覧を示す。中でも、魚野川流域下水道堀之内浄化センターでは、水処理施設のひび割れ（写真6.1）、汚泥濃縮槽の傾斜、流入下水の漏水（写真6.2）、各接続部の破損、補機類の破損・浸水等が発生し、通常の水処理設備、汚泥処理設備の運転が不能となった。

写真 6.1 水処理施設のひび割れ

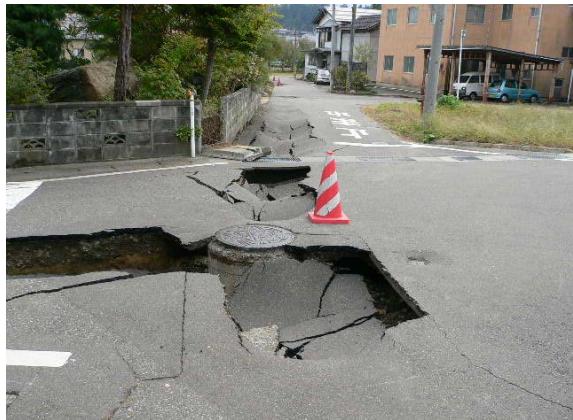
- 1) 各地で管路埋設路線上の地盤沈下やマンホールの浮上がりが発生しており、場所によっては 30cm 程度地盤沈下した箇所（写真 6.3）や、1m 以上マンホールが浮上がった箇所（写真 6.4）もあった。
- 2) 管路埋設路線上の地盤沈下が発生している箇所の中には、管路埋設部で噴砂が発生した箇所（写真 6.5）もあった。
- 3) 浮上がったマンホールでは、写真 6.6 に示すような軸体のズレや、写真 6.7 に示すような管接合部の破損が見られるものもあった。
- 4) 上水道の復旧後、写真 6.8 に示すように管渠・マンホール内に汚水の滞水が生じている箇所もあった。
- 5) 長岡市の被災した管路を対象に、管路の勾配を測定可能なテレビカメラを用いて浮上がり状況の調査を行ったところ、図 6.3 に示すようにマンホールや取付け管接合部の浮上がり量よりも、それ以外の管渠部のほうが浮上がり量が大きくなっていた。
- 6) 現地調査を行った長岡市、小千谷市、川口町、堀之内町では、マンホールの浮上がりや管路埋設路線上の地盤沈下の被害が数多く発生しており、甚大な被害が発生していることが確認された。

写真 6.3 管路埋設路線上の地盤沈下
(小千谷市)

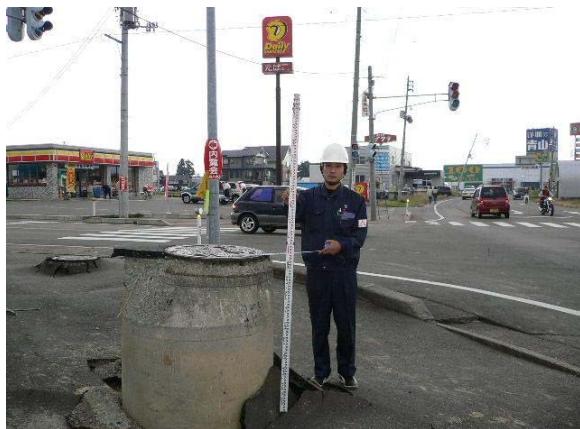
写真 6.4 マンホールの浮上がり
(小千谷市)

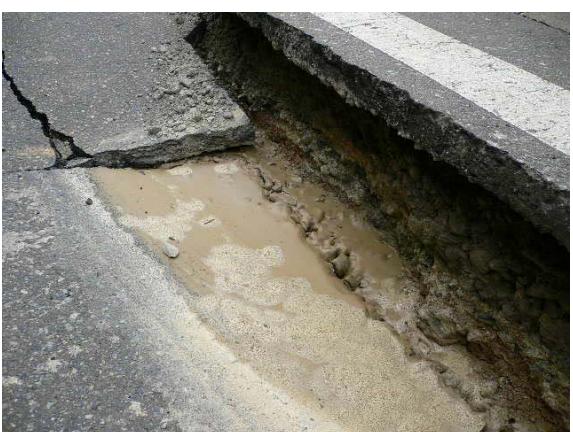
写真 6.5 アスファルトの割れ目からの噴砂
(小千谷市)

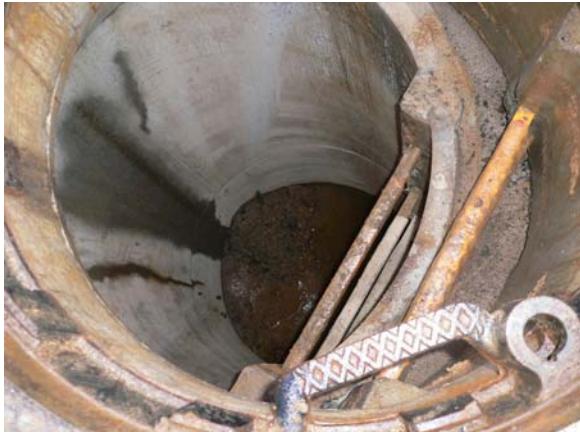
写真 6.6 マンホールの躯体のズレ
(堀之内町)

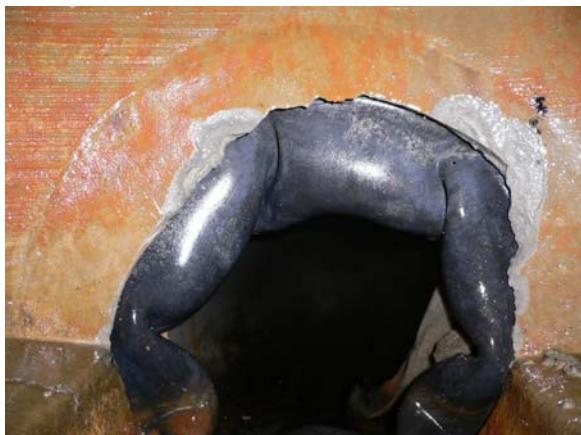
写真 6.7 マンホールと管渠の接合部のズレ
(長岡市)

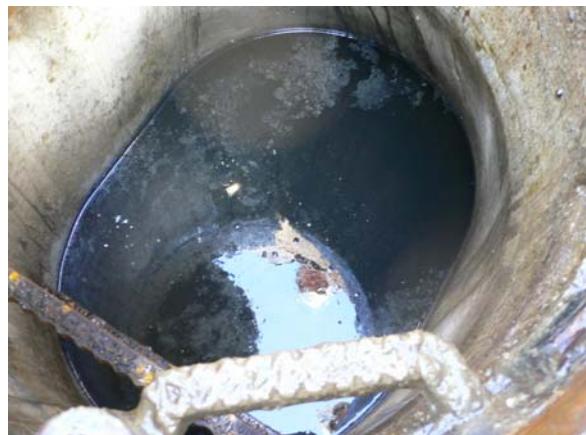
写真 6.8 マンホール内の滯水状況
(堀之内町)

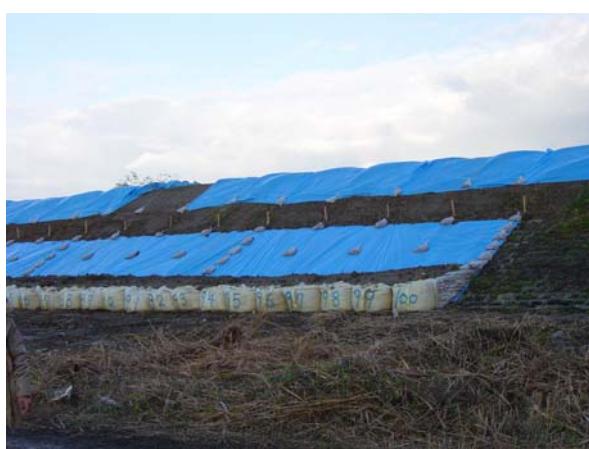
(c) 大型土のうによる緊急復旧状況

延長 1,500m 程度にわたり堤防天端に縦断亀裂が発生した（写真 7.1 参照）。このうち 180m 程度の区間では、深さ 20cm～80cm 程度の亀裂や川表側のり肩の沈下が生じるとともに、川表側のコンクリートブロック護岸がはらみ出して折れ角が発生した。一方で川裏側のり面と護岸には変状は認められない。ブロックの開口部では噴砂痕が認められ、被災には堤体基礎地盤の液状化が関与していると推察される。図 7.4 に堤防断面とボーリング柱状図を示す。本被災箇所では、亀裂への土砂充填とビニールシート張りによる緊急対策が 11 月 3 日に完了した。2km～2.18km の間では、堤防の川表側のり尻に大型土のうを設置し、応急的に堤体の安定性を確保した（写真 7.1(c) 参照）。

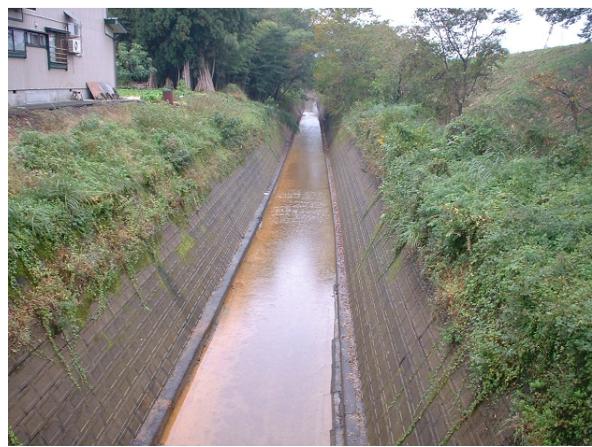
天端幅 7m のうち 3m 程度を残して、川裏側のり面が延長約 150m にわたって滑り崩壊した（写真 G 7.1 及び写真 7.4 参照）。被災区間に並行して、堤内側のり尻に 3 面張りの水路が設置されているが、この水路には変状は認められない。また、周辺に液状化の痕跡も認められないことから、被害の主たる要因は堤体基礎地盤の液状化ではなく、強い地震動に伴う慣性力の作用によって堤体自体が滑り崩壊したものと推察される。本被災箇所では、盛土とビニールシート張りによる応急対策が 10 月 25 日に完了した。

(a) 川裏側のり尻の水路（変状は認められない）

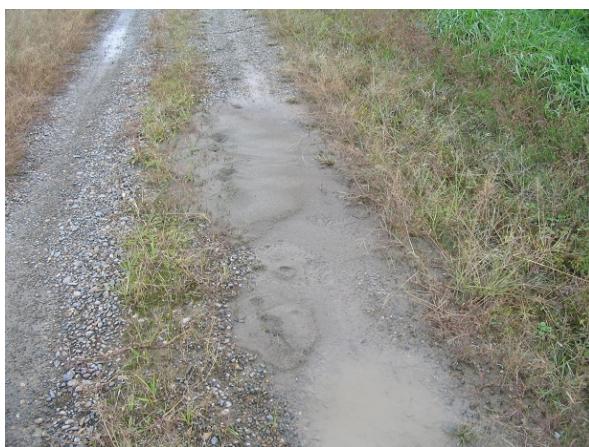
延長 100m 程度にわたり堤防天端に縦断亀裂と陥没が発生した（写真 7.3 参照）。このうち 50m 程度では、のり肩を残して天端が約 80cm 陥没した。堤体の縦断亀裂は川裏側のり面と小段にも生じており、川裏側のり面が全体的に沈下した形跡も認められる。図 7.6 に被災後に実施されたボーリング調査結果とともに地震前と地震後の断面を示す。川表側のり尻には噴砂痕が多数認められるため、被災の主たる要因は堤体基礎地盤の液状化であると推察される。本被災箇所では、盛土とビニールシート張りによる緊急対策が 11 月 1 日に完了した。

(b) 川表側のり尻付近の噴砂痕

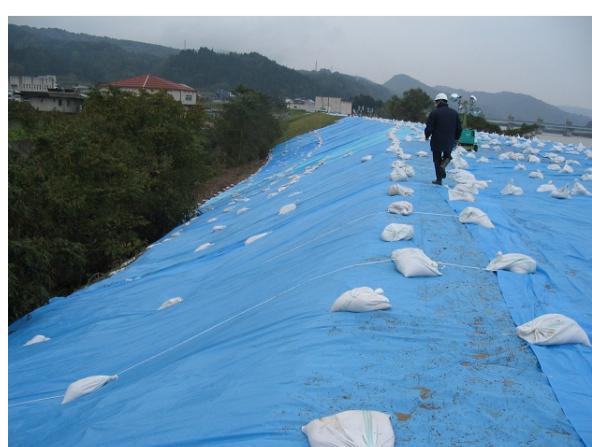
(b) 応急復旧の状況

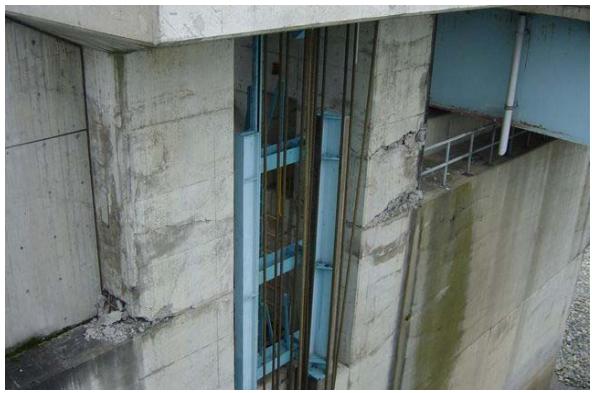
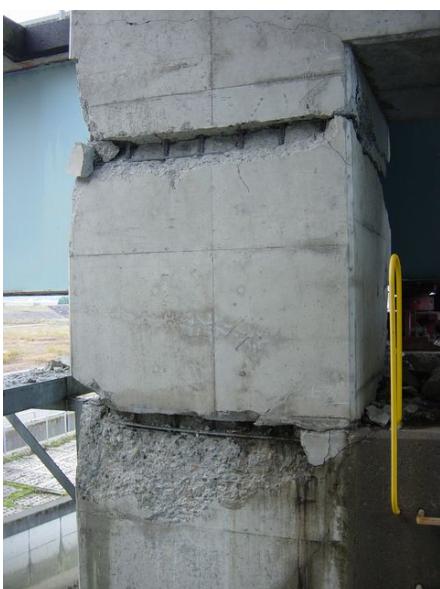
妙見堰は、信濃川の河床安定、用水・上水の取水、及び、JR 水力発電放流の逆調整を目的として、平成 2 年に竣工したローラーゲート 7 門、調節ゲート 1 門を有する全長 524m の可動堰である（図 7.7 参照）。被害程度が比較的大きいのは、左岸側第 1 ゲート両側の 2 基の門柱（P7,P8）であり、門柱の基部または中間部でコンクリートが剥落して鉄筋が露出した（写真 G 7.2 及び写真 7.5、写真 7.6 参照）。基礎形式は、右岸側の P0～P4 の 5 基の門柱では直接基礎であるが、左岸側の P5～P8 の 4 基の門柱では河床の堆積物が比較的厚いためケーン基礎となっている。図 7.8 に示すように 1 つの門柱は 4 本の RC 柱から構成されてお

(a) P7 右岸側（左側が上流）

(b) P7 左岸側（右側が上流）

(c) P8 右岸側（左側が上流）

(d) P8 左岸側（右側が上流）

(e) P8 左岸・下流側

写真 7.6 妙見堰門柱の損傷状況

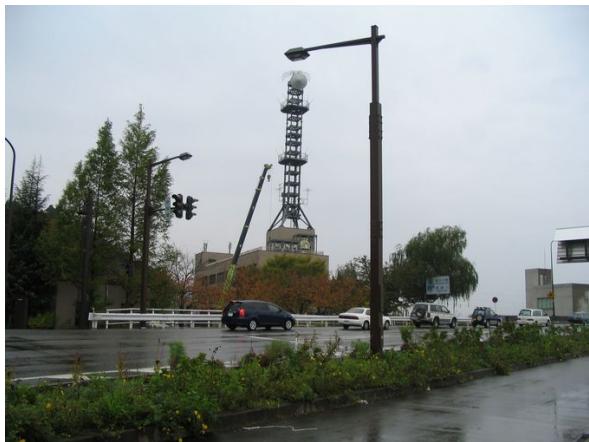
妙見堰の左岸側第 1 ゲートは操作盤の転倒により地震後一時操作不能となったが、翌日には復帰し、操作可能となった。また、右岸側に立地する妙見堰管理所では建物全体が傾斜（写真 7.7 参照）するとともに、屋上に設置された通信用鉄塔の基部のアンカーボルトが破断して不安定な状態となった。このため、通信用鉄塔を解体撤去するとともに、管理所建物への立入規制の措置が取られた。

写真 7.7 妙見堰管理所建物の傾斜

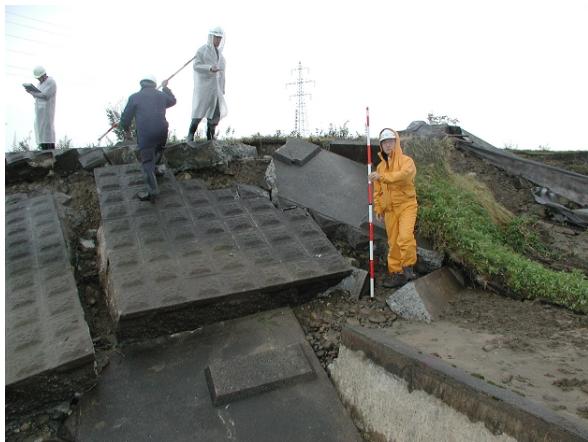
堰上下流左岸の低水護岸が一部損壊していたが、踏査を行った上流側護岸の陥没深さは約 1m であった（写真 7.8 参照）。同写真の箇所から上流へ数百 m の区間では護岸に多数の亀裂が認められた。

写真 7.8 妙見堰付近の低水護岸の損壊

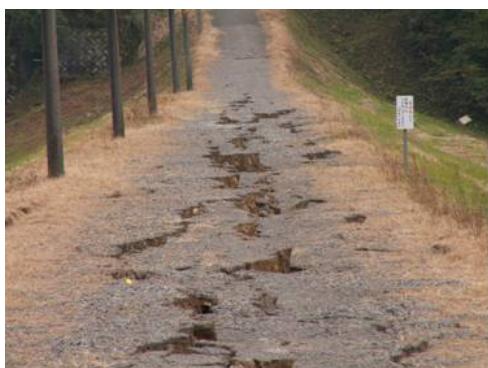
なお、同調整池では天端において堤軸に平行な複数の亀裂が発生していた。亀裂は雁行しながらおおむね連続し、亀裂発生範囲は堤頂長292mのほぼ全長に及ぶとともに、これらの亀裂により貯水池側が沈下する段差が生じており（写真8.1、8.2参照）、複数亀裂での段差累積は最大70cm程度、1つの亀裂での最大開口幅は40cm程度であった。亀裂の段差や開口の規模は堤体中央部ほど大きく両岸に向かって小さくなっていた。

写真 8.1 天端亀裂近景（浅河原調整池）

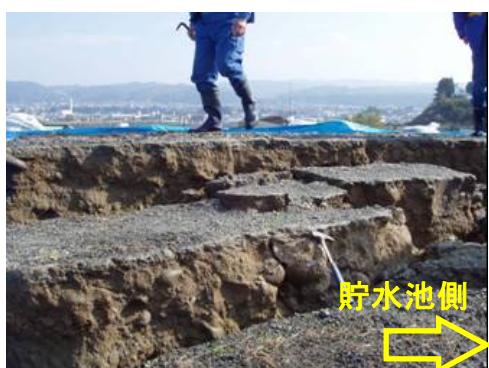
写真 8.2 天端亀裂による段差（浅河原調整池）

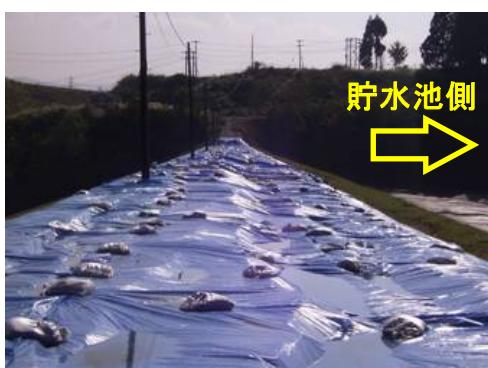
写真 8.3 天端亀裂のブルーシートによる保護（浅河原調整池）

なお、10月25日の調査後、当面の対応として、降雨の亀裂への浸透に伴う変状の進行を防止するためブルーシートがかけられた（写真8.3参照）。

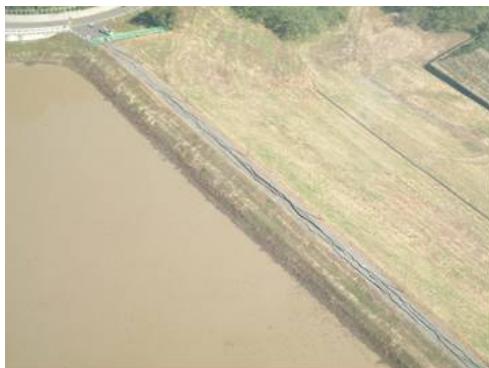
貯水池への導水中に、本地震が発生し、地震により導水は中止された。しかし、停電により即座にゲートを開くことができず導水トンネル内に残った水が貯水池に流れ込み、一時的に高い水位にまで貯水位が上昇したとのことである（写真8.4参照）。その後、発電機を持ち込んでゲートを開き排水を行い、約1日で貯水池を空虚とするとともに、被害の状況や貯水状況を踏まえ、周辺に速やかに避難依頼を行ったとのことである。これは、ダムにおける水位低下設備の設置と自家発電設備の設置の重要性を再認識させられる事例であると考えられる。

**写真 8.4 地震後の水位上昇（北陸地方
整備局撮影）（浅河原調整池）**

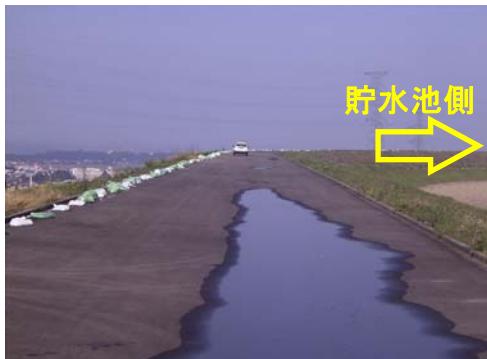
堤体天端の舗装アスファルトに、貯水池側から貯水池外側へ横断する亀裂が多数発生していた。亀裂の開口幅は大きいところで2~3cmであった。堤体天端舗装の貯水池側の2箇所で埋設計器ケーブル保護用H鋼が突出しており、その突出部の舗装との高低差が30~40cm程度ある。また、天端舗装面は明らかに貯水池側に傾斜している箇所があった(写真8.5参照)。堤体の貯水池外側の天端から1m程度下がった部分で亀裂が堤軸方向に平行に100m程度発達し、亀裂発生位置より上部が陥没したように見える箇所があった(写真8.6参照)。

写真 8.5 天端舗装面の傾斜（新山本調整池）

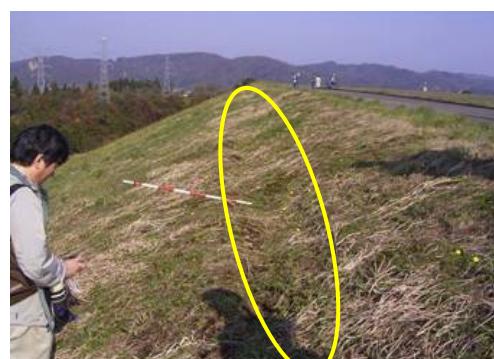
写真 8.6 貯水池外側のり面陥没および亀裂
(新山本調整池)

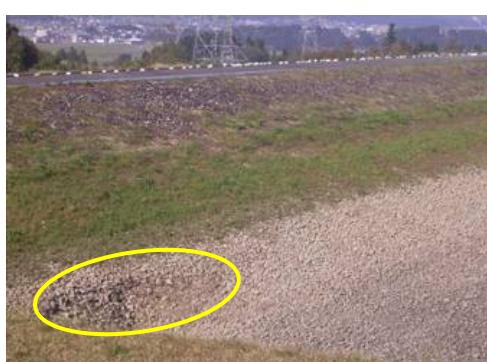
貯水池側のり面のリップラップに段差が認められる変状箇所が存在し(写真8.7参照)、深さについては不明であるが、すべりが発生している可能性がある。また、リップラップの下位標高部では玉石の底面が上に向いている箇所があるほか、一部噴砂と見られる痕跡が確認された。

写真 8.7 貯水池側のり面リップラップの段差（新山本調整池）

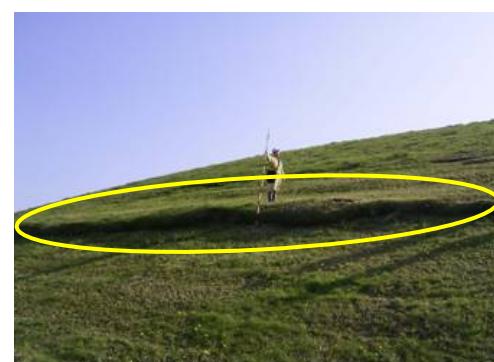
また、貯水池外側のり面の中腹部にはすべり頂部と思われる滑落部とすべり末端部と推測されるはらみだし部が認められる(写真8.8参照)。その規模は、貯水池側から堤体の横断方向に幅5m×堤軸方向に幅数十m程度である。しかし、堤体のり尻の部分にある側溝には変位が認められないことから、このすべりは中腹部の比較的浅い範囲において発生したものと推測されるが、今後の詳細な調査が必要であると考えられる。

**写真 8.8 貯水池外側のり面のはらみだし部
(新山本調整池)**

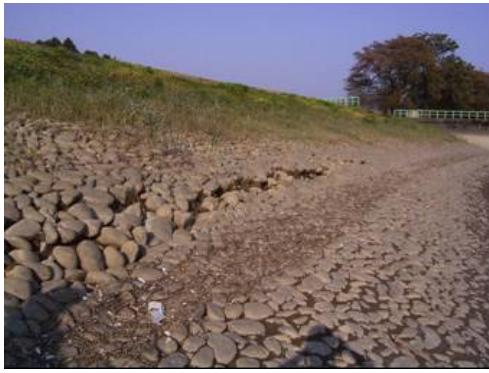
貯水池側のり面のリップラップに頂部で 50cm 程度の段差を伴うすべり変状が確認された（写真 8.9 参照）。その規模は、堤軸方向に幅 10m × 堤体横断方向に幅 5m 程度である。

写真 8.9 貯水池側のり面のすべり変状
(山本調整池)

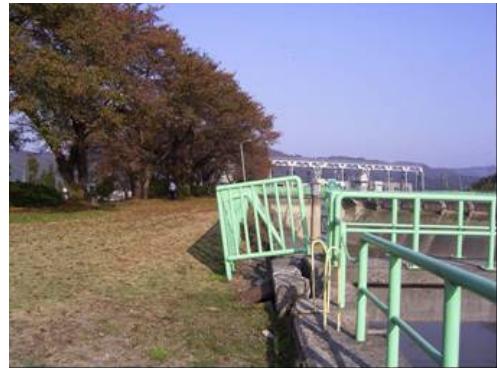
なお、集水槽（取水工）周辺の擁壁部の裏込め沈下が顕著であった（写真 8.10 参照）。この裏込め土と堤体の接合部付近の堤体天端に小規模な縦断亀裂が発生していた。

写真 8.10 取水設備周辺の地盤変状 (山本調整池)

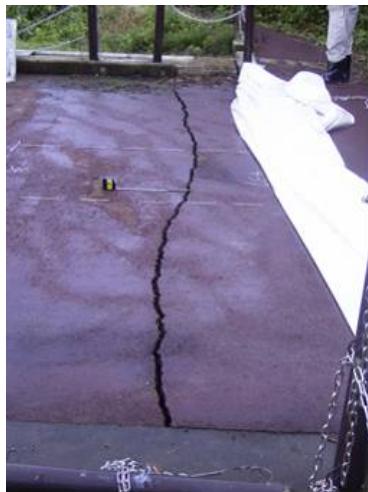
左右岸の地山取付け境界で上下流方向に横断する亀裂が発生していた。亀裂の開口幅は大きいところで5cmであった(写真8.11参照)。天端亀裂の深さ等については開削調査が行われる予定である。

写真 8.11 天端の上下流方向に発生した亀裂
(長福寺ダム)

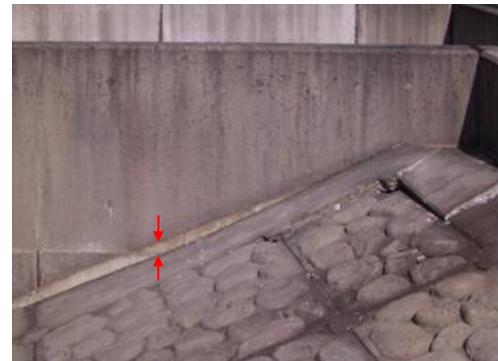
上下流のり面では、左岸側の洪水吐と上流側盛土の取付け部に段差が確認された。段差は約7cmであった(写真8.12参照)。上流側のり面は張りブロックによって局所的な変状は見えにくかったが、目視上では大きな変状は認められなかった。

写真 8.12 洪水吐と張りブロック間の沈下
(長福寺ダム)

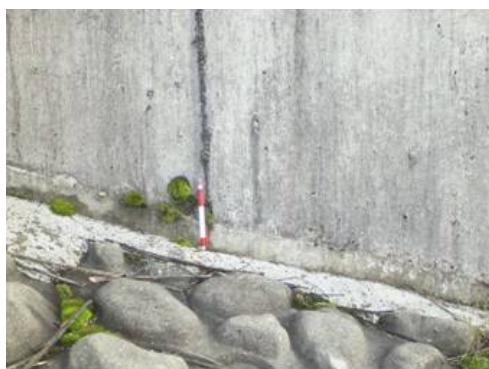
上下流のり面では、右岸側の洪水吐と盛土の取付け部で段差が確認された。段差は約 7cm 程度であった（写真 8.13 参照）。下流のり面では 3 カ所の変状（すべり、崩壊状の亀裂）が発生していた（写真 8.14 参照）。

写真 8.13 洪水吐と張りブロック間の沈下
(坪山ダム)

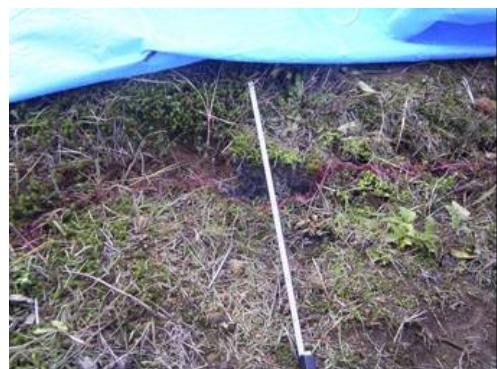
写真 8.14 下流のり面の亀裂
(坪山ダム)

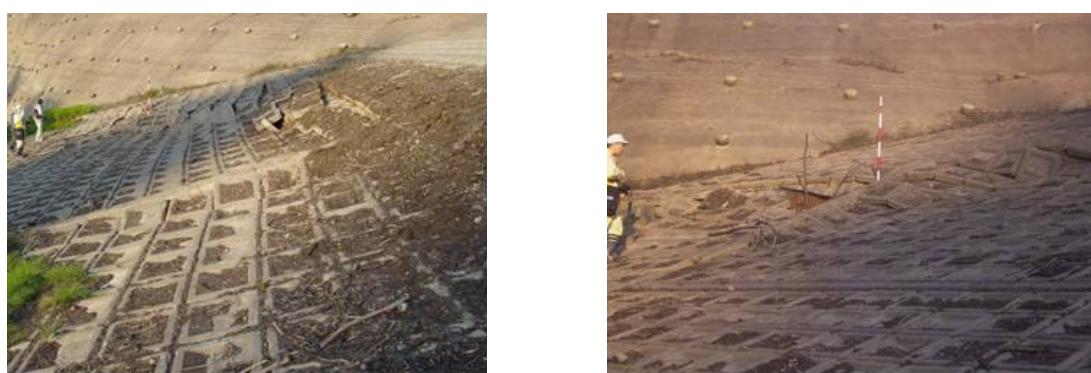
り先では上流側に水平移動している箇所が見受けられた。特に堤体左岸側の張りブロック部の変状（30cm程度の陥没と段差）が顕著であった（写真8.15、8.16参照）。今後、ブロックを除去して内部の変状の調査が行われる予定である。

写真8.15 上流のり面の変状（川西ダム）

写真8.16 上流のり尻から見た左岸上流のり面の変状（川西ダム）

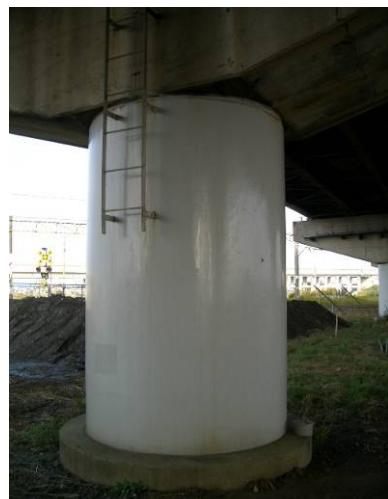
写真9.1.2 上り線橋脚の鋼板巻立て補強

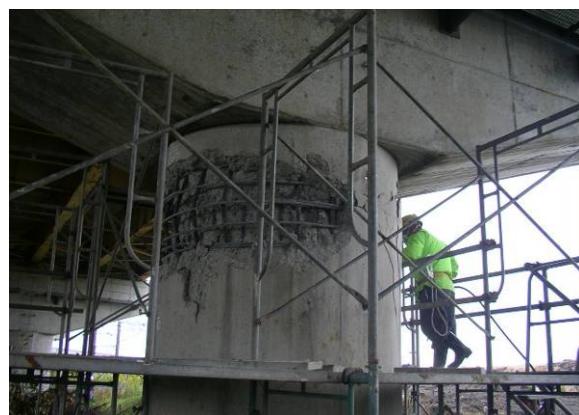
地震により、下り線（柏崎方面）のP5橋脚の軸方向鉄筋（D32）の段落し位置でかぶりコンクリートの剥落、軸方向鉄筋のはらみだし、帯鉄筋（D16、150mm間隔で配筋）の重ね継手のはずれが生じた（写真9.1.3、9.1.4）。また、P6橋脚でも斜めひびわれとかぶりコンクリートのうきが確認された。その他の橋脚では、橋脚柱上部に水平及び斜めひびわれが生じていた。さらに下り線A2橋台上におけるBP支承5基の上沓の変位制限ストッパー部に破損が確認された。特に両外桁のストッパーの変形が著しく、一部破断も確認された。

写真9.1.3 P5 橋脚の断面損傷状況

橋脚については、地震後10月26日から断面修復（写真9.1.5）ならびに炭素繊維シート巻立て（P5及びP6橋脚）ならびにひびわれへの樹脂注入（P5、P6橋脚以外）による応急復旧が行われた（写真9.1.6、9.1.7）。

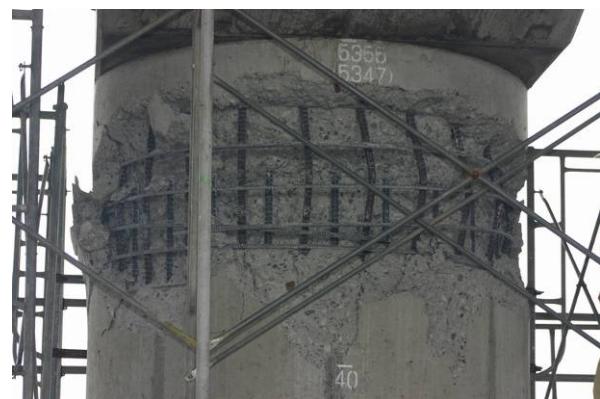
写真9.1.4 P5 橋脚の断面損傷状況（拡大）

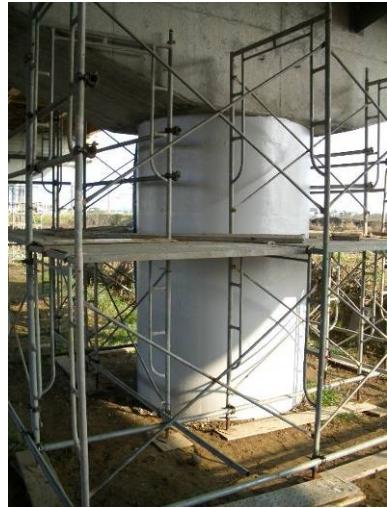
写真 9.1.6 炭素繊維シート巻立てによる応急復旧状況 (P6 橋脚)

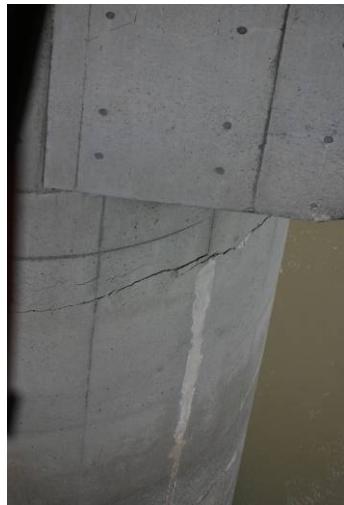
写真 9.1.11 橋脚に生じたひびわれ(P6 橋脚)

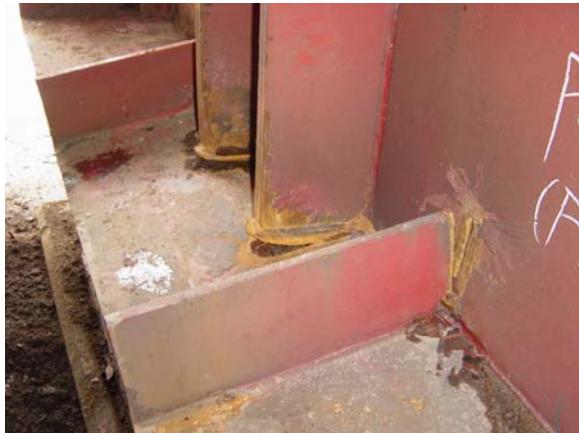
国道 17 号小千谷大橋は、1982 年に竣工した信濃川を渡河する橋梁である (写真 9.1.7)。上部構造は、起点側 (右岸側) から 4 径間と 3 径間の連続鋼箱桁、下部構造は円形 RC 橋脚、支承部はピン・ローラー支承である。なお、右岸側には側径間が 1 径間あり全 8 径間となる。このうち、4 径間連続桁の固定部にあたる P2 橋脚の柱部と横梁部の境界付近において、かぶりコンクリートの剥落、軸方向鉄筋のはらみだし、帶鉄筋の重ね継手のはずれ、斜めひびわれが生じた (写真 9.1.8～写真 9.1.10)。可動支承のみを有する橋脚のうち、P4、P6 及び P7 橋脚の上流方向に水平及び斜めひびわれが生じた (写真 9.1.11)。この他に、支承部の上沓の変位制限ストッパー部やサイドブロック等の損傷 (写真 9.1.12、9.1.13)、3 径間連続桁固定支承部の箱桁下フランジの変形、支承上補剛材の局部座屈・亀裂が生じた (写真 9.1.14、9.1.15)。10 月 26 日から、P2 橋脚では断面修復ならびに炭素繊維シート巻立てによる応急復旧が行われた (写真 9.1.16)。

写真 9.1.15 支承上補剛材端部の亀裂・破断
(P4 橋脚上)

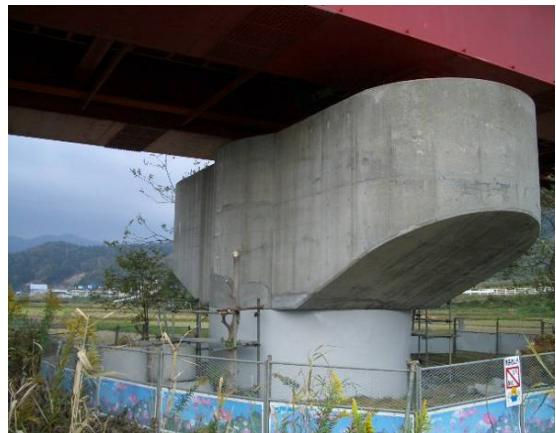
写真 9.1.16 P2 橋脚の炭素繊維シート巻立てによる応急復旧状況

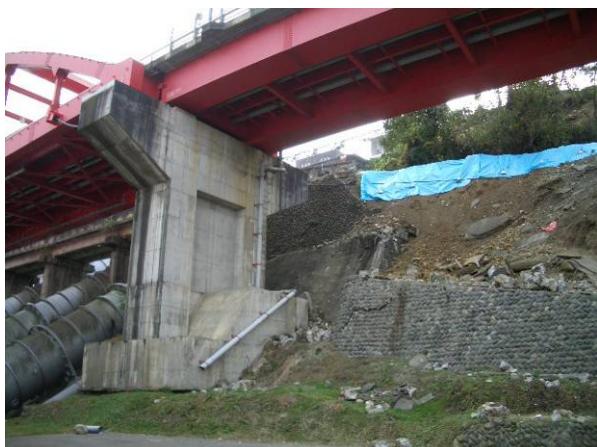
ローゼ桁固定側（単純桁側は可動）の P1 橋脚において、かぶりコンクリートの剥落、軸方向鉄筋のはらみだし、帶鉄筋の重ね継手のはずれが生じた（写真 9.1.18）。損傷の程度は A1 橋台側の面の方が大きく、P2 側はかぶりコンクリートが剥離している状態であった（写真 9.1.19）。これらの損傷位置は、壁式橋脚の山側半分ほどの基部にあたり、断面の剛性が急変しているところである。また、この橋脚のフーチング下面では深礎杭の頭部が露出していたが、これは周辺の斜面や擁壁部が沈下したためと考えられる。ローゼ桁可動側の P2 橋脚についても基礎周辺は同様な状況であったが、橋脚自体に損傷は見られなかった（写真 9.1.20）。

写真 9.1.20 P2 橋脚 (P3 橋脚側)

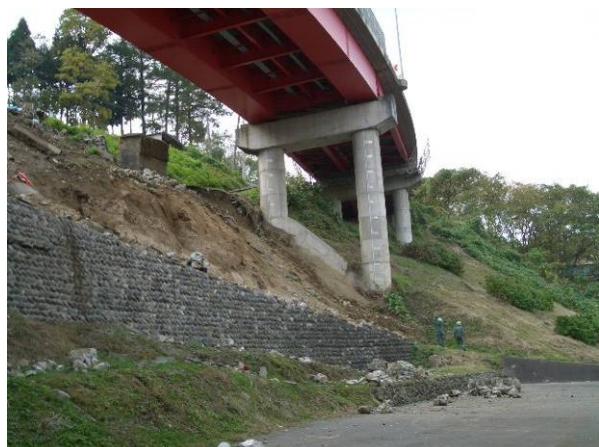
P3 橋脚（写真 9.1.21）では、山側の柱部の上部に位置する梁部に縦ひびわれが生じた。このひびわれは、この柱の谷側からかぶりコンクリートの厚さ分内側の位置付近を起点に上方に延びており、梁上端付近で山側に曲がるように生じていた（写真 9.1.22）。さらに、山側の短柱では柱の中間付近に斜面に沿う方向にせん断ひびわれが生じていた（写真 9.1.23）。また、斜面に沿って設置されている中間梁についても、山側の柱基部付近から谷方向にひびわれが生じていた。谷側では深礎杭の頭部が露出していた。

写真 9.1.21 P3 橋脚 (P2 橋脚側)

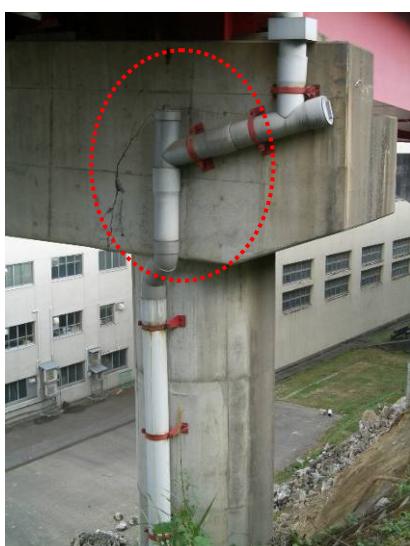
写真 9.1.22 P3 橋脚梁部のひびわれ

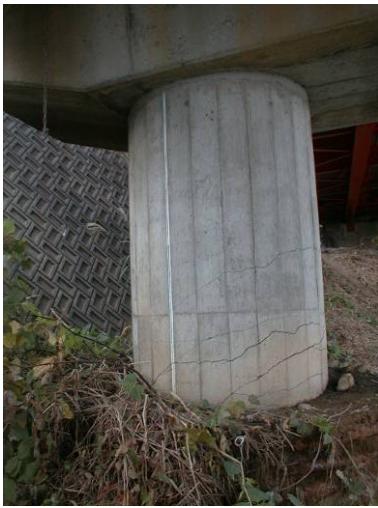
P4 橋脚では、山側の短柱の基部付近から柱高さの半分程度わたり水平および斜めひびわれが生じており、深礎杭の頭部が露出していた（写真 9.1.24）。さらに、谷側の長柱では、柱基部付近で水平ひびわれが発生した。P3 橋脚と異なり、梁部には損傷は見られなかった。

写真 9.1.24 P4 橋脚（短柱側）の水平・斜めひびわれ

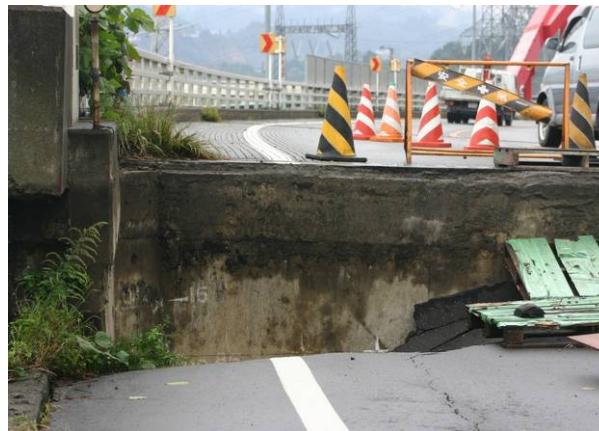
A2 橋台は、橋台背面盛土が 1m 程度沈下した他（写真 9.1.26）、固定支承の上沓の変位制限ストッパー部が破断していたが、こちらも橋台軸体には損傷は見られなかった。また、橋台周辺地盤の沈下により深礎杭の頭部が露出していたが、A1 橋台のような鉄筋の破断は確認できなかった。

写真 9.1.26 A2 橋台背面盛土の沈下

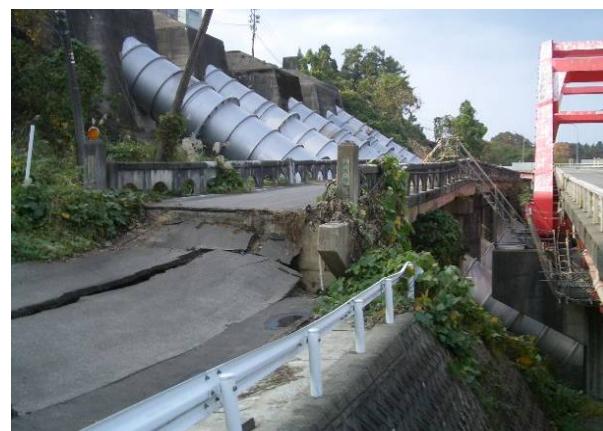
山側にある旧山辺橋（1949 年竣工、RC 鋼桁橋）は、橋台背面盛土は 1m 程度沈下していた（写真 9.1.27）。また、橋脚上では 2～3 cm 程度の路面段差が生じていた。

写真 9.1.27 旧山辺橋（左）の橋台背面盛土

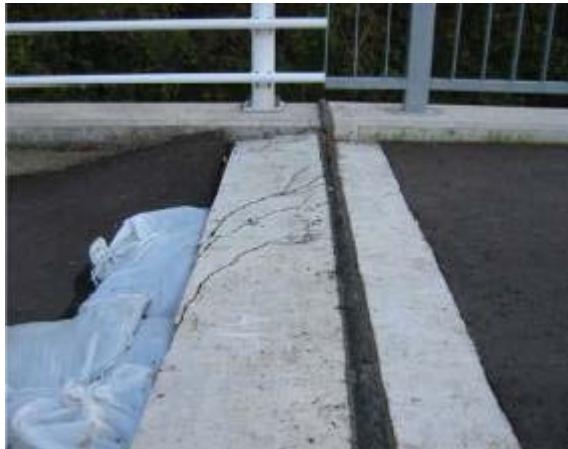
- a) 長岡大橋では、支承カバープレート及びサイドブロックの変形、ロッカーローラー支承の傾斜、主桁ウェブの変形等が生じた（写真 9.1.28）。また、支間の中央部における添架管の破損や高欄の破損も見られた。
- b) 宮本橋では、橋台ウイング部にひびわれが生じた（写真 9.1.29）。
- c) 観音橋側道橋では、橋台パラペットと桁の衝突に起因すると考えられる橋台パラペットのひびわれが見られた。（写真 9.1.30）。

写真 9.1.30 橋台パラペットのひびわれ（観音橋側道橋）

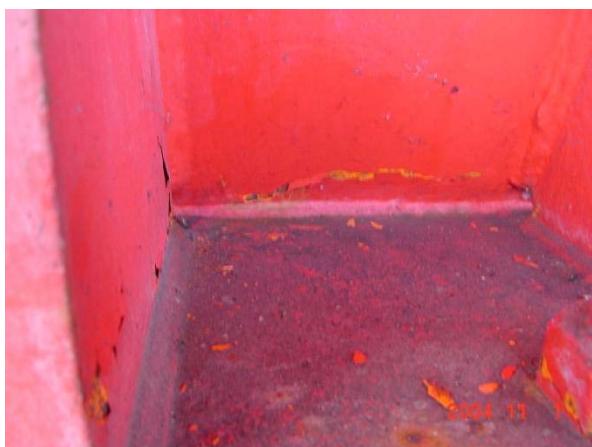
- d) 新佐梨橋では、小千谷側の A2 橋台で支承の下沓のわれが見られた（写真 9.1.31）。
- e) 堀之内橋では、P1 橋脚の固定支承においてサイドブロックの変形・脱落及び支承ピンの橋軸直角方向へのずれ、ピンカバーの脱落が見られ、支点上の桁ウェブ面にはらみが生じた（写真 9.1.32）。また、P2 橋脚中心部と、地表面付近に水平ひびわれが生じた（写真 9.1.33）。

写真 9.1.32 支点上の桁ウェブ面のはらみ
(堀之内橋)

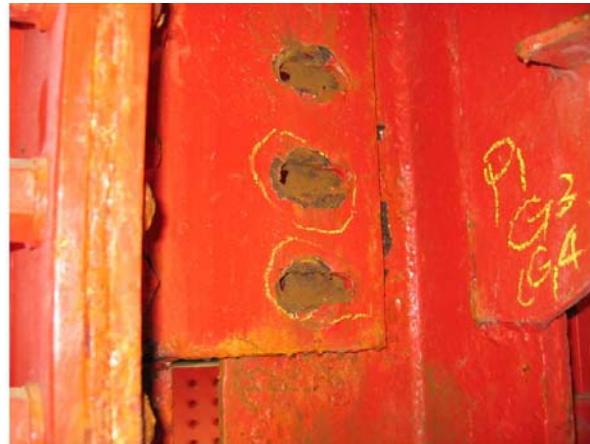
- f) 和南津橋では、小出側 A1 橋台上ではパラペットのひびわれ、主桁端部の腐食の激しい部分での損傷や、添架物の破損が生じた（写真 9.1.34、9.1.35）。また、P1、P2 間のゲルバ一部において桁間連結部の固定ボルトの損傷やサイドブロックの損傷が見られた（写真 9.1.36）。さらに、小千谷側 A2 橋台においても、桁の衝突による橋台パラペット部下端のひびわれ・剥離が生じた。

写真 9.1.36 P1-P2 ゲルバ一部におけるボルトの破損（和南津橋）

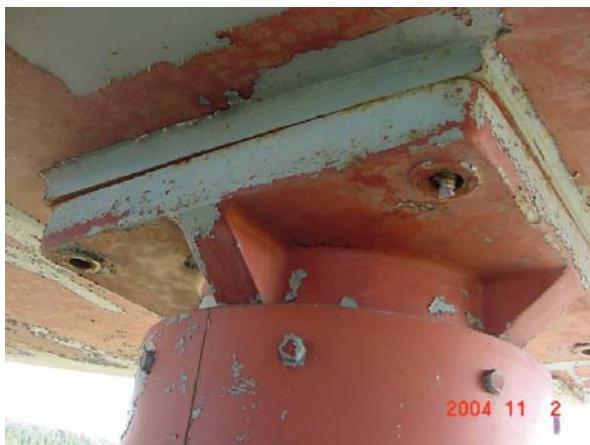
- g) 越の大橋では、P1 橋脚において垂直方向へ貫通ひびわれが生じた（写真 9.1.37）。また、P1 橋脚の固定支承の支承セットボルトの破断（写真 9.1.38）及びサイドブロックの破損が生じた。P2 においても可動支承のサイドブロックの破損、支点上垂直補剛材の座屈変形や亀裂、対傾構の変形が生じた。

写真 9.1.38 ピボット支承セットボルトの破損（越の大橋）

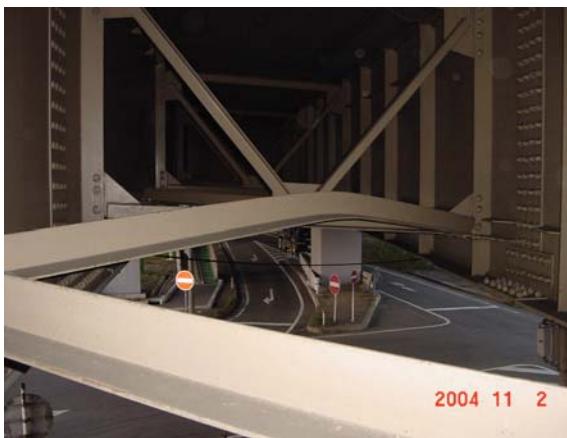
- h) 十日町高架橋では、中空床版桁部におけるアンカーバーの損傷及びゴム支承の残留変形が A1～P12 の間で見られた（写真 9.1.39）。また、P12 から P18 の連続鋼桁部における対傾構・下横構の変形（写真 9.1.40）や、床版下面のコンクリートの剥離、主桁ウェブ突合せ溶接部塗膜剥離が生じた。A1～P12 の間の橋脚基部では、液状化による噴砂及び地割れが確認された。

写真 9.1.40 連続鋼桁における対傾構・下横構の変形 (十日町高架橋)

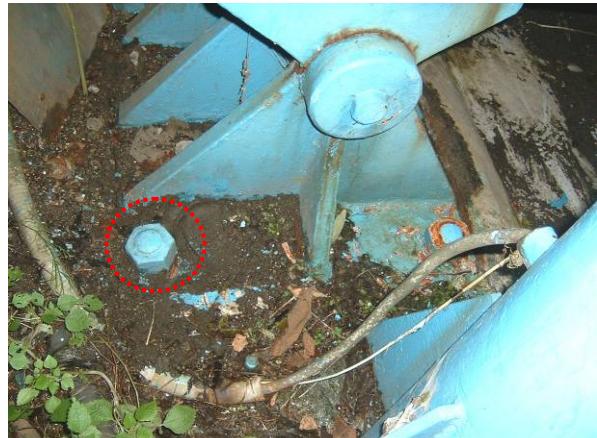
- i) 魚沼橋では、右岸側橋台のランガー桁固定支承部のアンカーボルトが若干抜け出るとともに（写真 9.1.41）、ランガー桁可動側の橋脚上の側道橋側固定支承における沓座モルタルのわれ、側道橋部と車道橋部の衝突による車道地覆コンクリートのわれが生じた。また、側道橋では両岸橋台上の沓座コンクリートの破壊が見られた。

写真 9.1.41 ランガーアーチ固定支承部のアンカーボルトの引き抜け (魚沼橋)

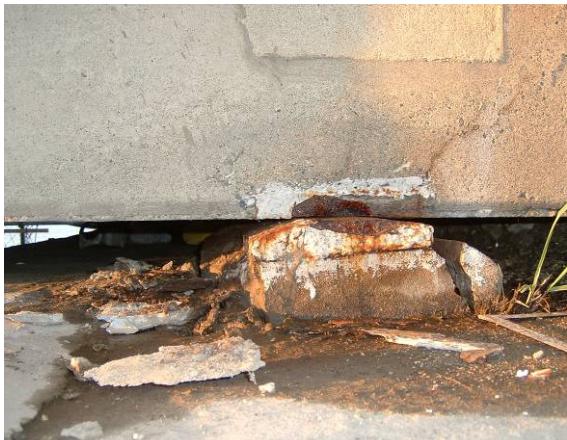
- j) 栄橋では、桁コンクリートのひびわれおよび線支承沓座モルタルのわれが生じた（写真 9.1.42）。
- k) 十日町橋では、2 橋脚上で橋脚および支承との接触による桁下部のコンクリートの剥離が確認できた。また、橋軸直角方向のコンクリート製の変位制限構造が無くなっている箇所が 4 カ所確認できたが、全てが今回の地震が原因かは確認できなかった（写真 9.1.43）。さらに、左岸側橋台部（A1）では、親柱と高欄の衝突痕も確認できた。

写真 9.1.42 桁コンクリートおよび支承沓座モルタルの剥離 (栄橋)

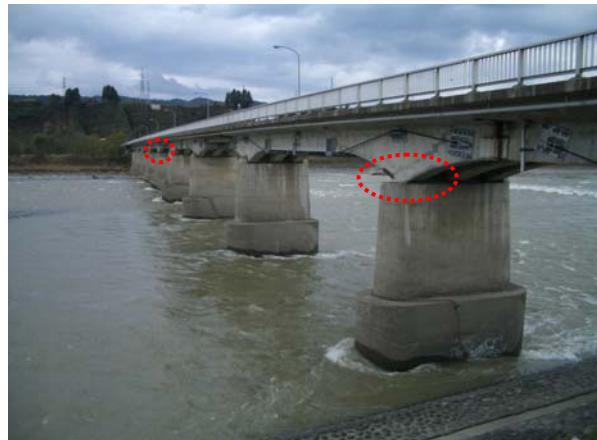
写真 9.1.43 橋軸直角方向の変位制限構造のはずれ (十日町橋)

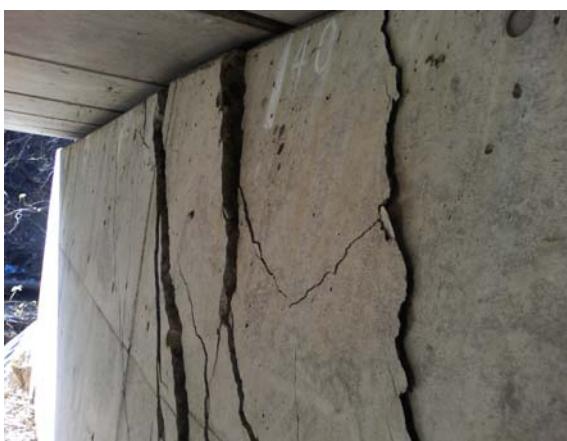
- m) 錦鯉橋では、両橋台の基部が河川側に移動して橋台背面方向へ傾斜し、背面土工部が沈下するとともに、橋台軸体に斜めひびわれが生じた（写真 9.1.44）。
- n) 旭橋では、右岸側橋脚 2 基に水平ひびわれが生じた。また、上流側の側道橋では、右岸側橋台部で桁との衝突による橋台の破損、沓座モルタルのわれ、アンカーボルトの抜け出しが生じた。下流側の側道橋では、右岸から 7～8 径間目付近の桁間連結プレートのボルトが

写真 9.1.44 橋台に生じた斜めひびわれ (錦鯉橋)

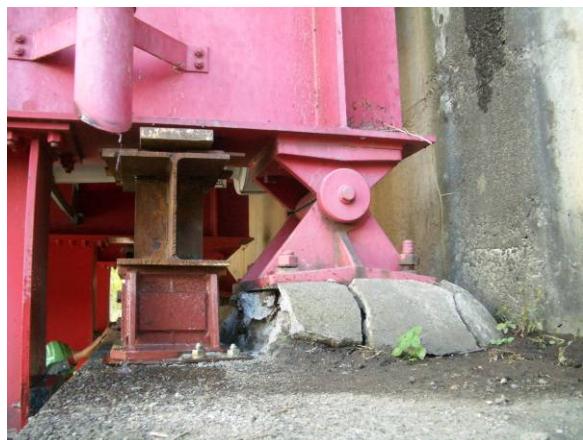
- o) 宮中橋では、左岸側橋台の支承部（固定支承）で沓座モルタルが剥落し、支承のアンカーボルトが露出するとともに、抜け出しも生じており、応急処置としてH鋼の仮受けが施されていた（写真9.1.46）。また、右岸側橋台の支承部では中央の主桁の下フランジの変形、左岸から1本目の橋脚上のかけ違い部では単径間側可動支承上沓の変位制限ストッパー部の変形をそれぞれ確認した。

写真 9.1.46 左岸側橋台部支承部の損傷状況 (宮中橋)

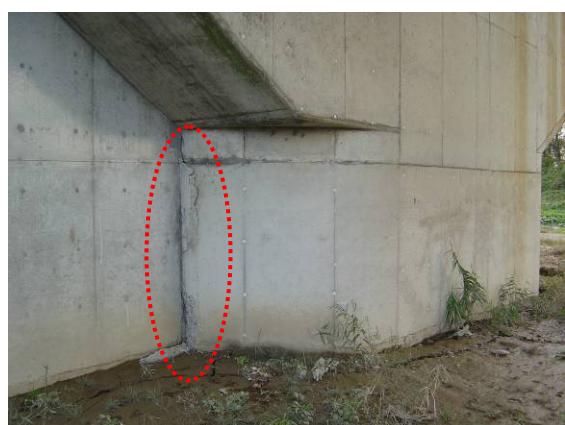
- p) 大手大橋では、既設橋のP1橋脚と下流側に建設されたRC小判型橋脚を連結するRC壁連結部でかぶりコンクリートのひびわれおよび剥落が生じた（写真9.1.47）。
- q) 塩殿橋では、橋脚のかけ違い部には震災前のものと思われる補修跡が見られたが、その箇所に水平ひびわれが見られ、補修モルタルの一部が欠けていた（写真9.1.48）。

写真 9.1.47 RC 壁連結部でのかぶりコンクリートの剥離 (大手大橋)

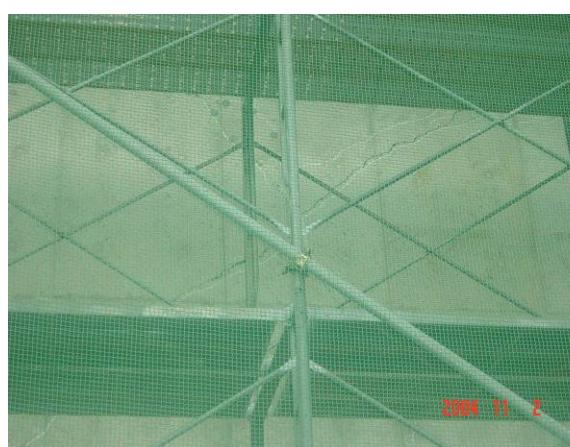
- r) 芋川橋では、下り線の固定支承を有する橋脚1基で橋軸直角方向の面にせん断ひびわれが生じた（写真9.1.49）。また、桁衝突により高欄および橋台が損傷した（写真9.1.50）。なお、この他に、本橋では支承部の破損が報告されている¹⁾
- s) 根小屋橋では、両端の橋台から1本目の橋脚で、いずれも水面から1.5m程の高さに水平ひびわれが生じた（写真9.1.51）。また、右岸側橋台の固定支承の変位制限ストッパー部の破断及び橋台ウイング部のひびわれ、左岸側橋台の可動支承の変位制限ストッパー部に衝突痕を確認した。

写真 9.1.49 固定橋脚に生じたせん断ひびわれ (芋川橋)

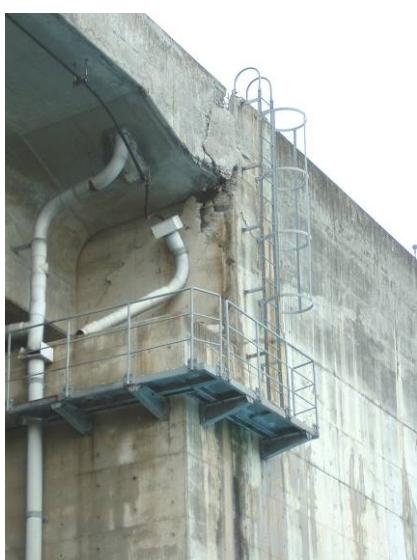
写真 9.1.50 柄衝突による高欄および橋台の損傷 (芋川橋)

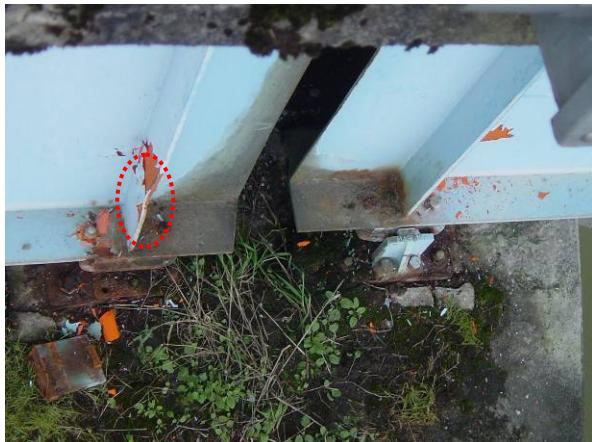
- v) 西倉橋では、2連のかけ違い部のジョイント部に段差が生じており、その差は車道部の下流側45mm程度、上流側5mm程度となっていた。かけ違い部橋脚上の右岸側連続桁下流側主桁における支承で、ボルト破断によるサイドブロックの損傷、支点上垂直補剛材の座屈が見られた（写真9.1.54）。この箇所では、路面段差の程度から、ローラーが抜け出していたものと考えられる。一方、段差が軽微であった上流側の支承部は、右岸側、左岸側とともに支承のローラーの抜け出しが確認された。橋台部の支承でもストッパーのボルト抜け出しが見られた。

写真 9.1.54 支点上垂直補剛材の座屈 (西倉橋)

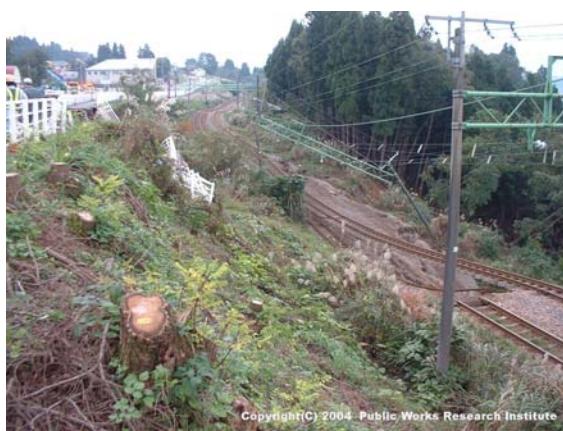
写真 9.2.1 併走する JR 上越線の状況

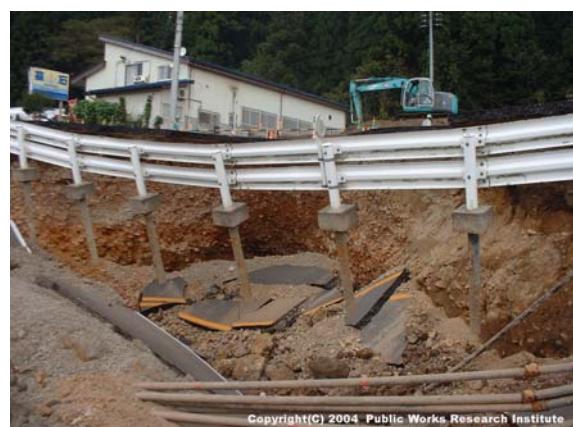
写真 9.2.2 崩壊部上部

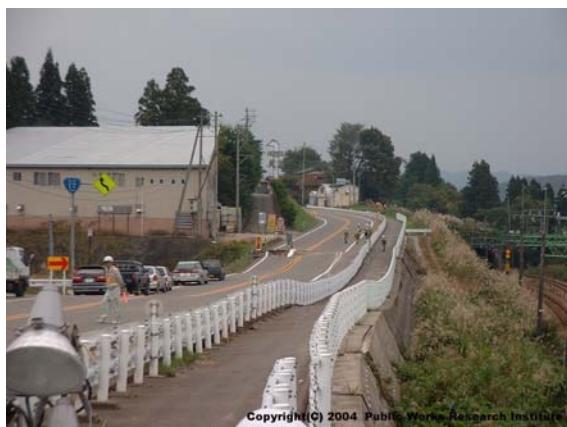
写真 9.2.3 崩壊部周辺の沈下状況

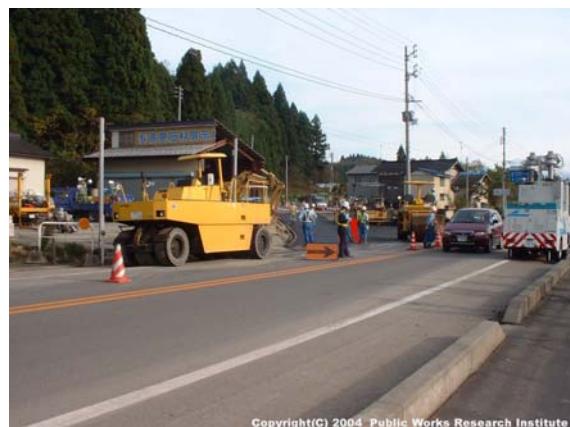
写真 9.2.4 崩壊部を迂回して交通を確保

現地では、緊急車両の通行を確保するために山側に臨時仮設道路（1 車線）を 10 月 25 日に設置するとともに、山側に暫定的な迂回路を設置して 11 月 1 日は 2 車線を確保し、一般車両の通行規制を解除している。

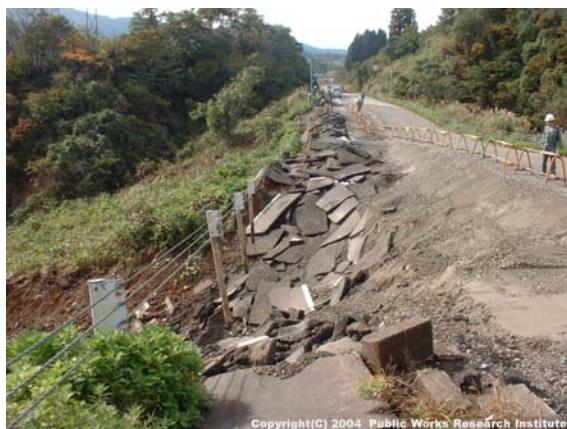
写真 9.2.5 崩壊部の路面状況

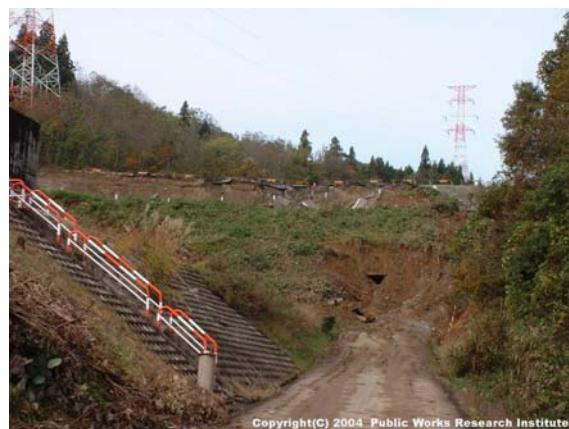
写真 9.2.6 アンダーパスの道路は崩壊土により閉塞

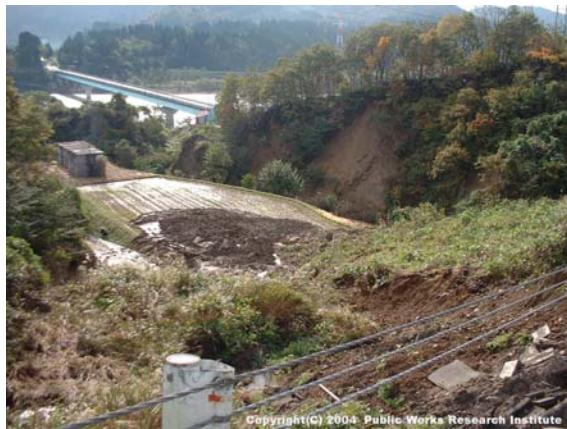
写真 9.2.7 崩壊先端部の状況

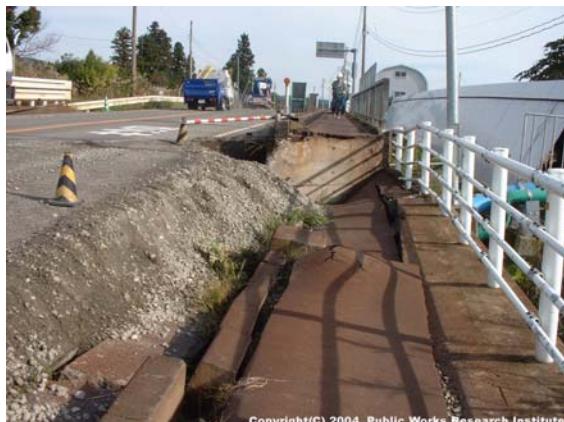
写真 9.2.8 取付盛土の沈下

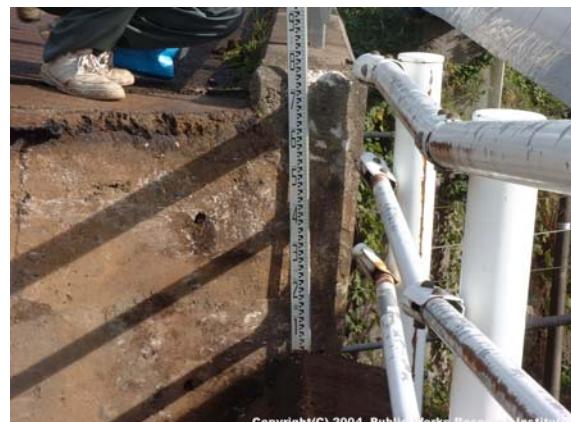
写真 9.2.9 約 75cm の段差が発生

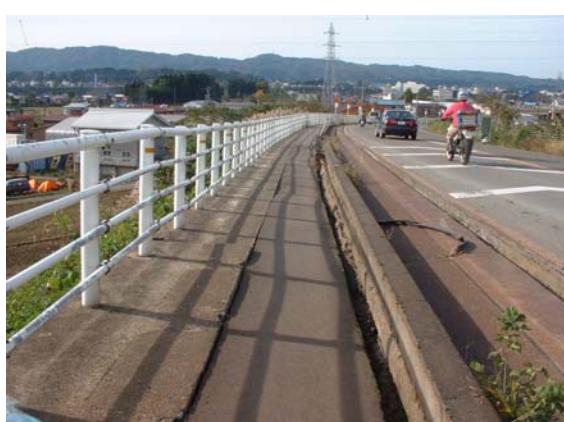
写真 9.2.10 拠壁の移動により発生した沈下とクラック
