平成16年(2004年)新潟県中越地震被害に係わる現地調査概要

Investigation Report of the Damage by The Mid Niigata prefecture Earthquake in 2004.

国土交通省 国土技術政策総合研究所

本資料は、平成 16 年 10 月 23 日に発生した新潟県中越地方を震源とする M6.8 の地震に関して、国土技術政策総合研究所、独立行政法人土木研究所、独立行政法人建築研究所の 3 機関が合同で地震被害状況調査を行った結果をとりまとめたものである。

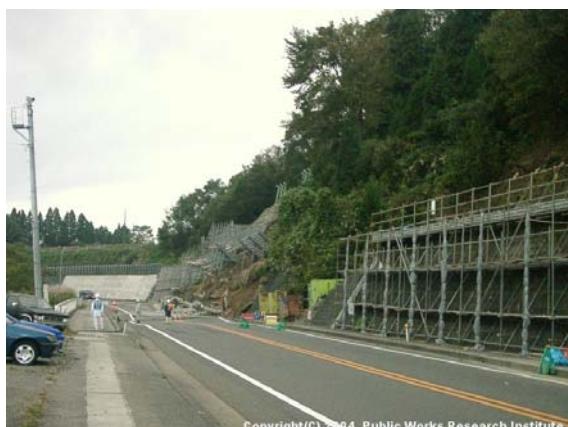
国道 17 号牛ヶ島のブロック積み擁壁は 10 月 23 日の地震によりブロック積み擁壁がはらみだしていたが、10 月 25 日に一部が崩壊した。10 月 25 日の調査時に比べて 11 月 1 日調査時の方が崩落土砂が増していた。また、斜面崩壊現場の谷側には重力式擁壁が設置されていたが、擁壁前面に 2~3mm 程度の縦クラックが入っており、前面に押し出されていた。このため路面では約 20cm の陥没が発生した。

写真 9.2.11 被災したブロック積み擁壁
(10 月 25 日撮影)

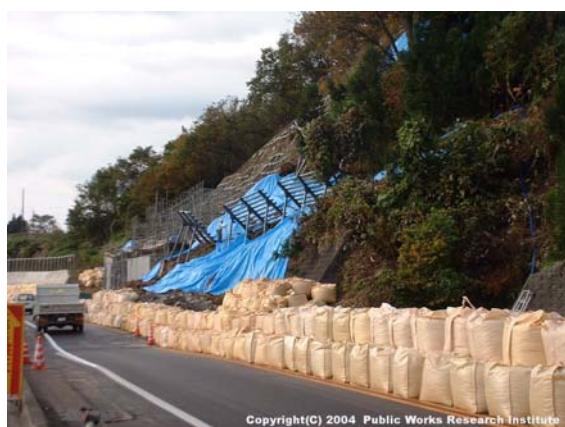
写真 9.2.12 被災したブロック積み擁壁
(11 月 1 日撮影)

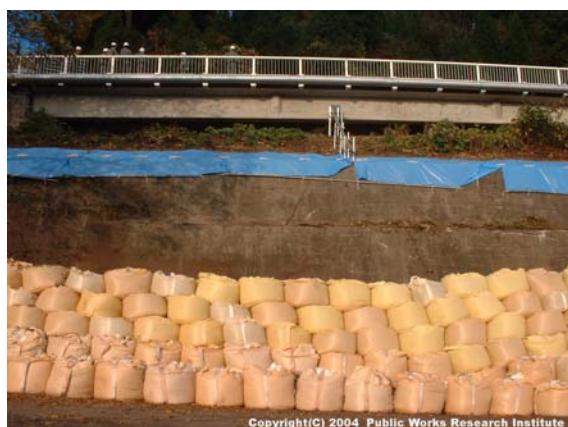
写真 9.2.15 被災した重力式擁壁

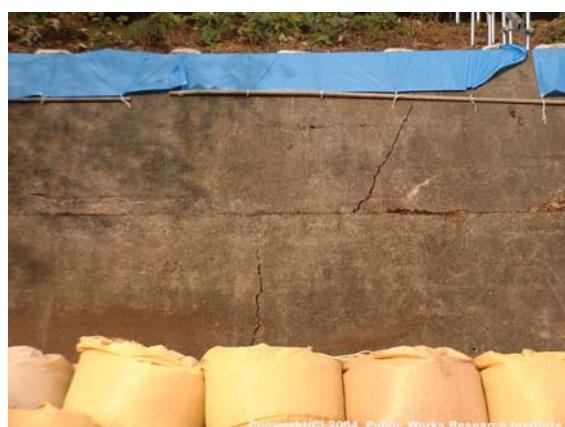
写真 9.2.14 重力式擁壁にはいったクラック

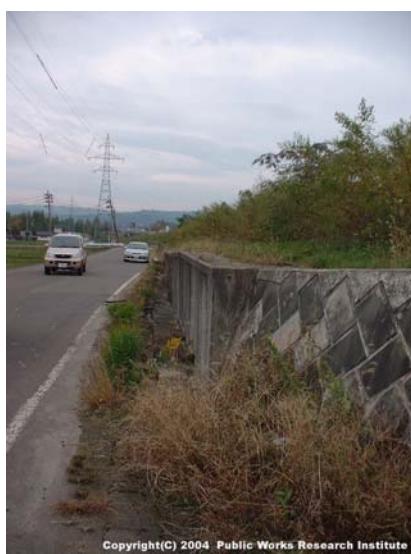
関越自動車道 229.5KP 付近の腰留め擁壁として設置されている高さ約 1.5m のプレキャストの L型擁壁が、滑動や倒れ、たて壁の損傷といった被害を受けた。

写真 9.2.15 L型擁壁の傾斜

現地では、崩壊部に大型土のうによるのり尻を押さえる処置が施されており、暫定的に車線規制により 11 月 5 日より一般車両の交通開放を、11 月 26 日より全車線の交通開放を実施している。

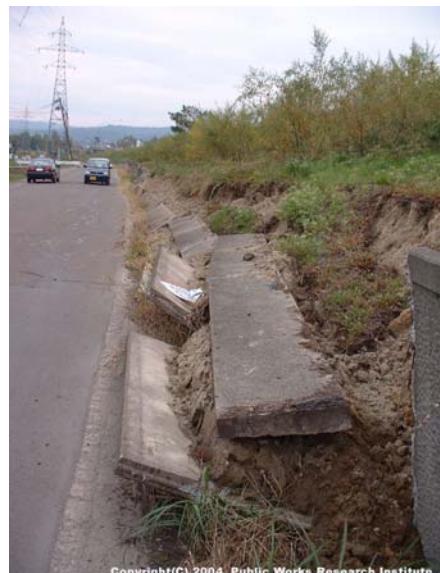
擁壁のたて壁が倒壊した場所では、たて壁前面より約 80cm の位置で裏込み土の崩壊面が確認された。

写真 9.2.16 倒壊した L型擁壁

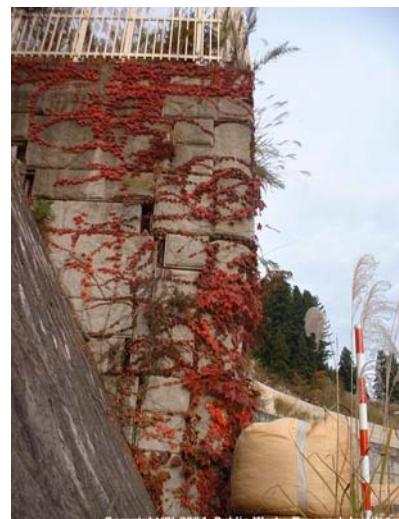
写真 9.2.17 補強土擁壁の被災状況

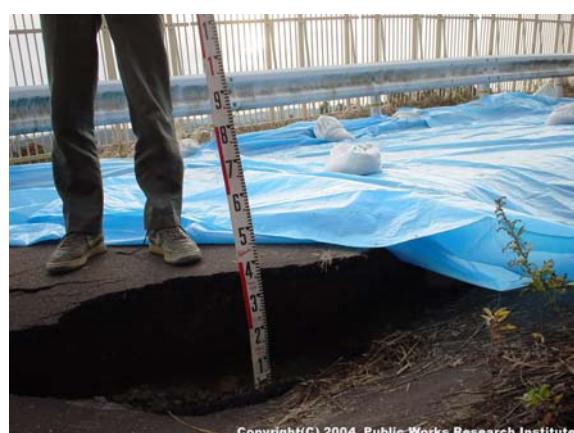
写真 9.2.19 天端部での沈下

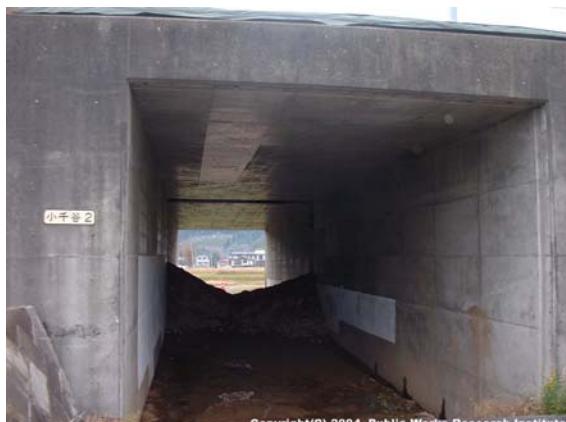
写真 9.2.20 継目部の開きにより盛土材が

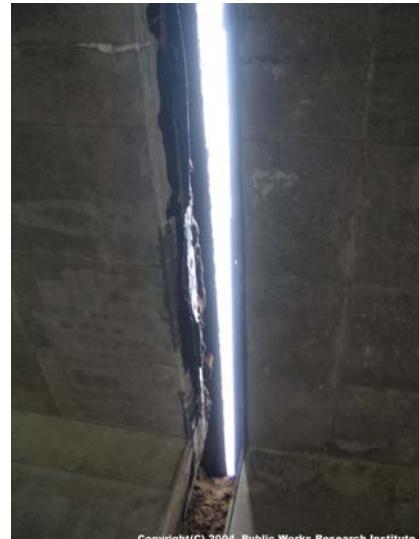
写真 9.2.22 継目部の開き

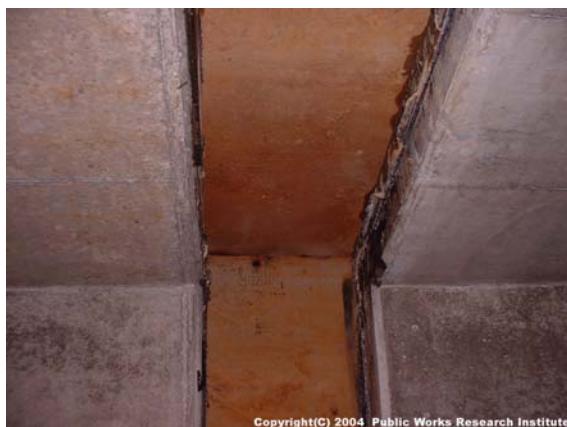
写真 9.2.23 継目部の応急補修状況

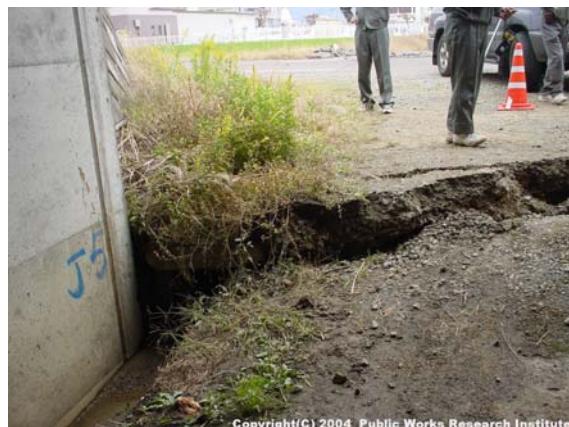
写真 9.2.24 ボックスカルバートの沈下

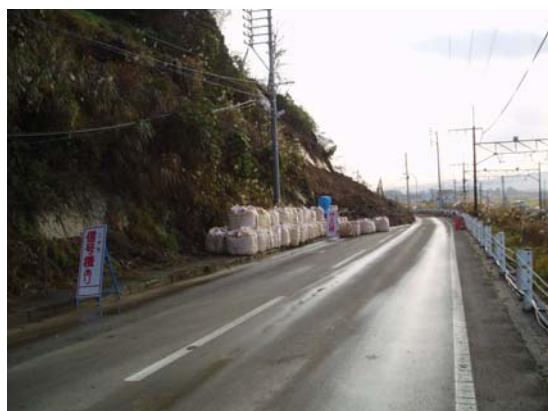
切土のり面の下部には白岩層の岩盤が分布し、その上部の表層および風化岩が崩壊し、崩積土が歩道および車道を覆った。

写真 9.2.25 のり面上部の表層が崩壊

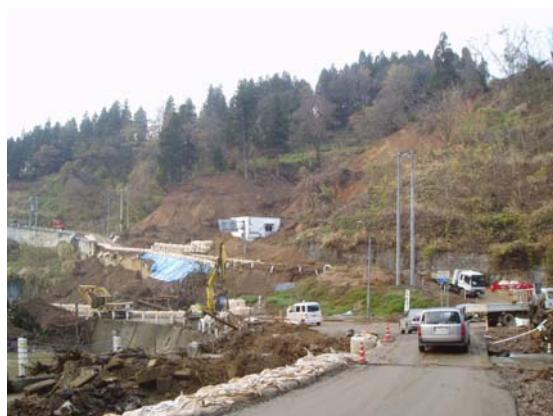
国道 291 号との分岐地点にある県道 516 号沿いの切土のり面が崩壊した。また崩積土は県道下の国道 291 号にまでおよんでいた。崩壊形態は沢の出口を挟んだ両側の斜面で発生した浅い表層崩壊である。

写真 9.2.27 崩壊箇所の状況

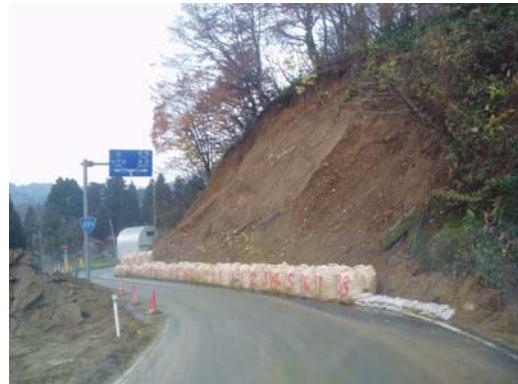
吹き付けコンクリートが施された切土のり面が崩壊し、道路に崩積土がおよんでいる。崩壊跡には強風化した荒谷層の泥岩が見られる。

写真 9.2.28 崩壊箇所の状況

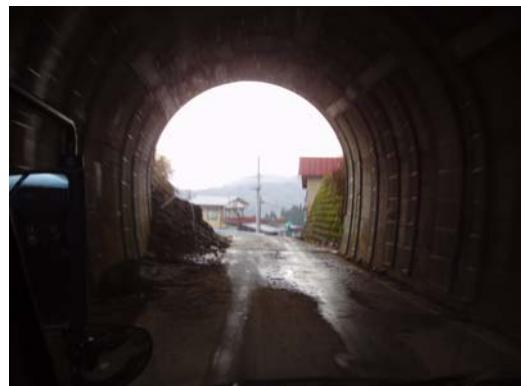
竹沢－東竹沢間にある小さなトンネルの両坑口の側方斜面が崩壊が発生した。車が通行で来る程度に土砂が除去されているが、崩壊時は通行困難だったと思われる。

写真 9.2.29 トンネル坑口附近の側方斜面の崩壊

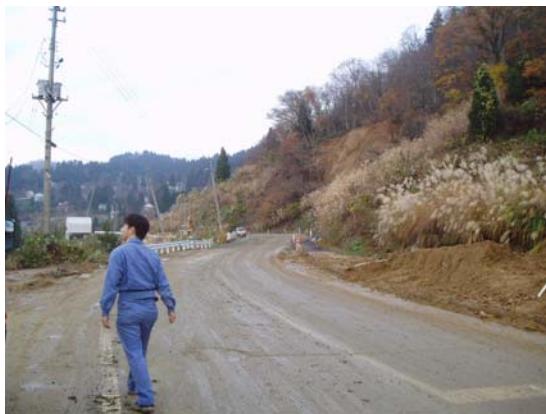
国道 291 号から分岐して山古志村役場前を通る県道 24 号沿いの山古志村役場北東では切土のり面で崩壊が発生している (写真 9.2.30)。また山古志村役場向かいの切土のり面では擁壁にクラックが発生している (写真 9.2.31)。

写真 9.2.30 切土のり面の崩壊
(山古志村役場の北東)

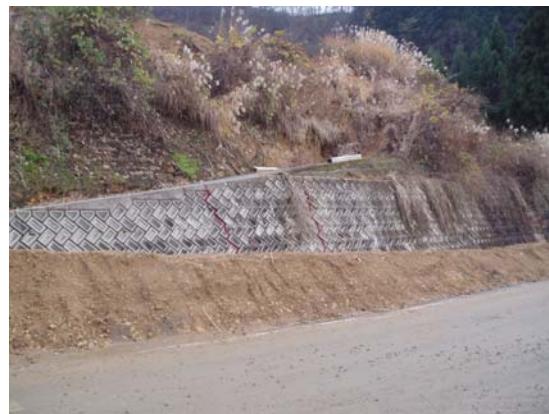
写真 9.2.31 擁壁のクラック
(山古志村役場の向かい)

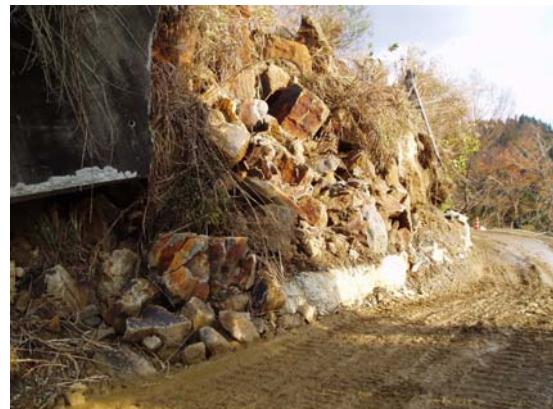
擁壁背後の白岩層の岩盤が、コンクリート擁壁とともに崩壊している。岩塊の表面は風化により赤褐色を呈している。

写真 9.2.32 崩壊箇所の状況

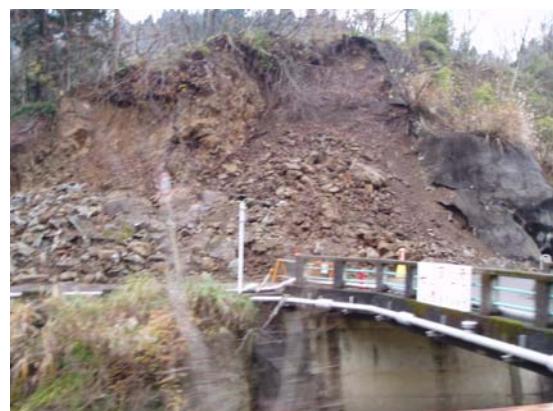
吹き付けコンクリートが施された切土のり面が崩壊し、道路に崩積土がおよんでいる。崩積土には風化した岩塊が混じっている (写真 G9.2.5、写真 9.2.33)。

写真 9.2.33 崩壊箇所の状況

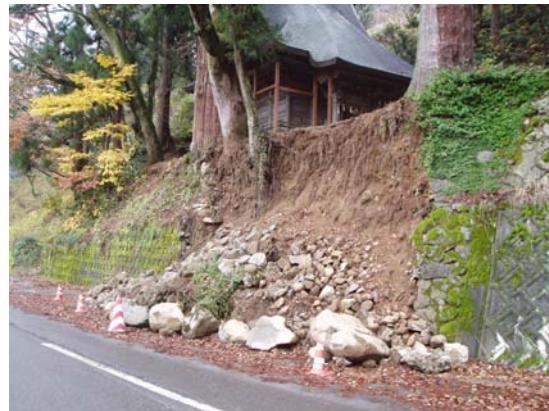
神社横の石積擁壁が崩壊したものである。隣接したその他のブロック積み擁壁には崩壊は見られなかった。

写真 9.2.34 石積擁壁の崩壊

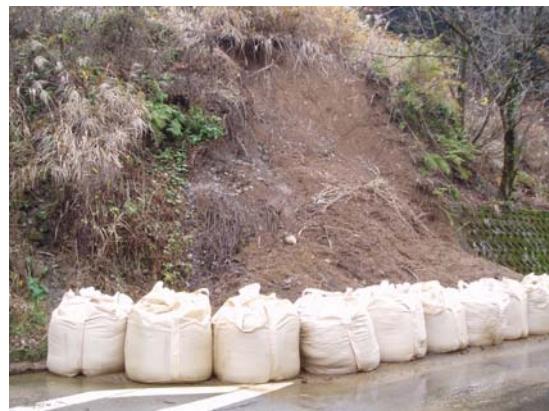
のり面保護工のない切土のり面の表層部が崩壊している。

写真 9.2.35 切土のり面の崩壊状況

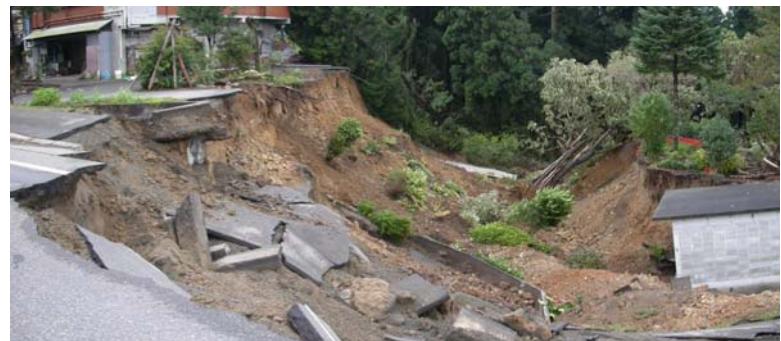
路肩付近を頭部とする地すべりが少なくとも 2箇所発生している（写真 G9.2.6、写真 9.2.36）。この箇所の地すべりは、地すべり土塊がほとんど乱れずに移動している。地すべり土塊は段丘堆積物からなるが、すべり面が段丘堆積物内であるのか基盤岩（鮮新世の牛ヶ首層の泥岩）中にあるのかは不明である。

写真 9.2.36 地すべりの発生状況

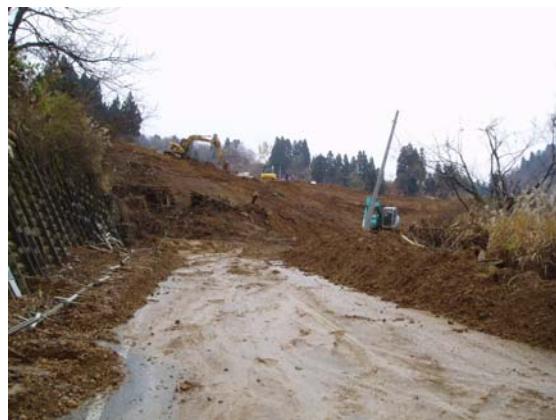
写真 9.2.37 地すべりの道路横断箇所の状況

(18) 県道 23 号山古志村虫亀 (loc. 11、地すべり)

長岡市から山古志村に入って約 500m の地点で地すべりが発生し、崩積土が道路を覆い車の通行が不可能となったものである。地質は荒屋層の泥岩である。空中写真から、崩壊の幅は約 100m で、崩土が道路および道路下の河川を幅約 100m にわたり覆っているのが判読されている。

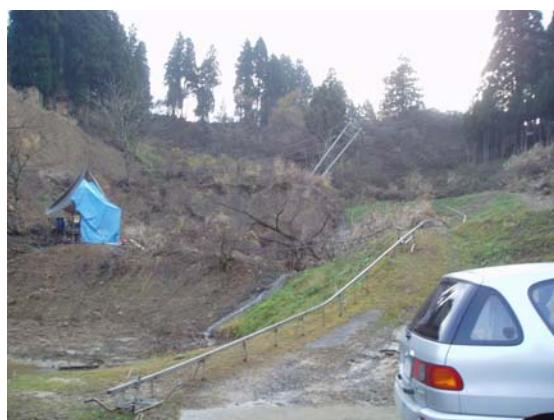
写真 9.2.38 地すべりが発生した谷の状況

(19) 国道 291 号山古志村竹沢 (loc. 12、地すべり)

山古志村竹沢にある水田が作られている緩傾斜の谷部で地すべりが発生している。地質は荒屋層の泥岩である。この箇所の地すべりは、地すべり土塊がほとんど乱れておらず、下方への移動量もわずかである。ただし道路を横断し道路上では約 1m の段差、アスファルトの亀裂が生じている。なおこの段差は道路を完全に横断しており、調査時点では車の通行が不可能となっていた。

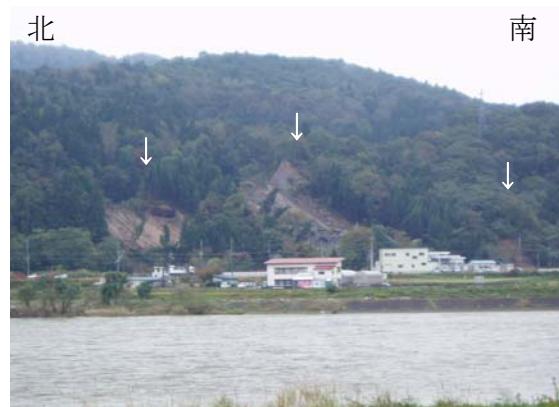
写真 9.2.40 岩盤崩壊の発生状況

(20) 国道 291 号小千谷市横渡 (loc. 13、岩盤崩壊)

斜面勾配は層理面の傾斜（約 20°）とほぼ同程度かやや急で、すべり面位置が深く規模の大きい崩壊となっている。また層理面の走向が斜面の延長方向とほぼ等しいため、3 地点が隣接して同様の崩壊形態として発生している。

中央の崩壊箇所のすべり面には風化して黄褐色化した粘土が付着している（写真 9.2.43）。すべり面上の岩塊は、塊状で非常に大きく、節理面は土砂の付着や風化により褐色を呈するが、岩塊そのものは新鮮である。また一部の岩塊は高さが 10m 以上で樹木とともにそのまますべて移動したものが見られる（写真 9.2.47）。このことから、極めて強い地震動により、岩盤が層理面沿いに平行に滑動したものと推定される。

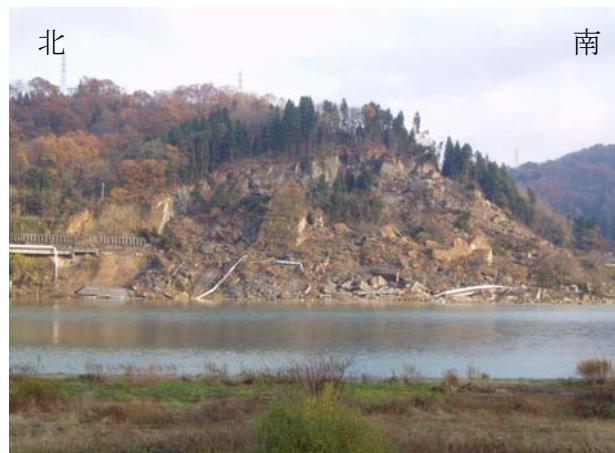
写真 9.2.48 岩盤崩壊の発生状況

(21) 県道 589 号長岡市妙見町白岩 (loc. 14、岩盤崩壊)

国道 291 号小千谷市横渡の岩盤崩壊箇所 (loc. 13) の約 700m 北方で幅約 200m にわたり岩盤崩壊が発生している。この崩壊は、loc. 13 の崩壊箇所と地質条件、地質と斜面の関係（方向性など）がほぼ同じで、崩壊規模も類似していることから、loc. 13 の崩壊と類似の崩壊機構を有していると推測される。

地質は白岩層の軟質な砂質シルト岩である。岩質は新鮮・塊状で、崩壊した岩塊には直径数 m 規模の巨大なものが多く見られる。滑落崖や側方崖には高角度の節理面は見られるが、明瞭な層理面は見られない。

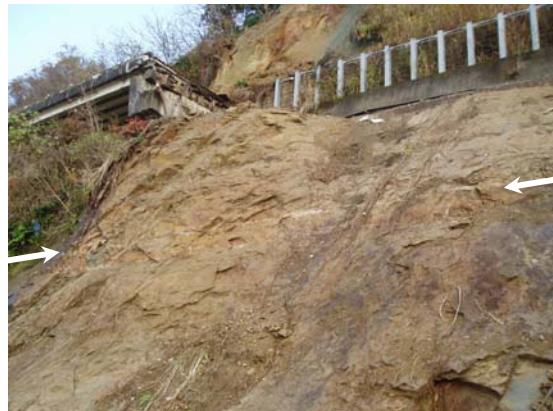
崩壊箇所北側の道路下にある露頭では層理面の方向を推測できる凝灰質の薄い挟み層（幅約 5cm）が見られる。川側に 16° で傾斜し流れ盤成分を有するが、この挟み層自体は強度的にも低くなく、またやや高位標高にあることからすべり面ではないと考えられる。またこの層より上位には、すべり面となり得るような層理面もしくは弱層は見られず、崩壊を引き起こしたすべり面はこれより下位にあると考えられる。

写真 9.2.52 道路下の露頭に見られる凝灰質の薄い挟み層(幅約 5cm)

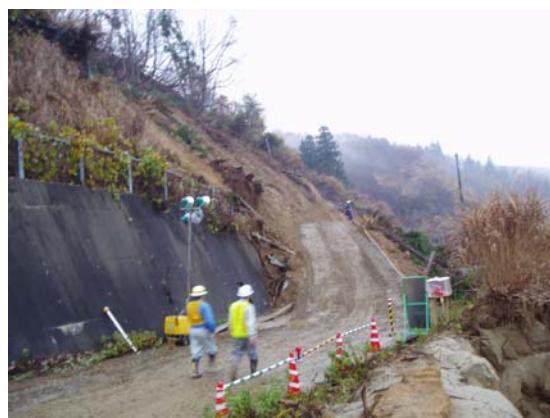
写真 9.2.53 崩積土の道路横断状況

(22) 国道 291 号山古志村東竹沢 (loc. 15、岩盤崩壊)

芋川の河道閉塞地点の北側を流れる前沢川沿いの道路上方斜面で発生した崩壊である。この箇所は前沢川の攻撃斜面に位置し、斜面は比較的急勾配をなしている。崩壊規模が大きく数カ所の滑落崖が確認され、比較的深い崩壊と考えられる。崩積土は道路を完全に覆い、かつ谷側は急斜面であるため芋川の河道閉塞現場への立ち入りを困難なものにしていった。なお写真 9.2.53 に見られる道路は崩積土の中に設けられた仮設道路である。

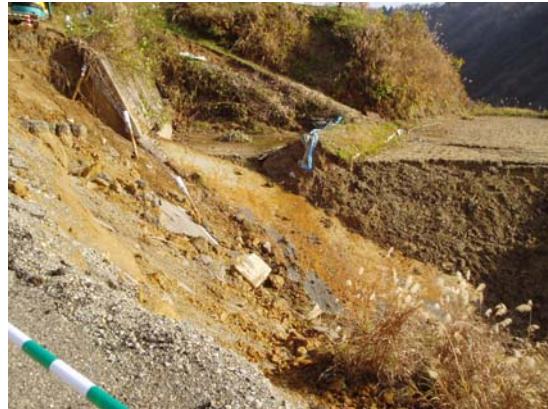
loc. 16 の西方に位置する前沢川沿いの道路下の斜面で崩壊が発生し、路肩にも崩壊がおよんでいる。岩盤内部での崩壊ではないものの、層理面をすべり面とした深い崩壊（崩壊の主体は表層や耕作土）となっている。

写真 9.2.54 層理面上の表土・耕作土の崩壊

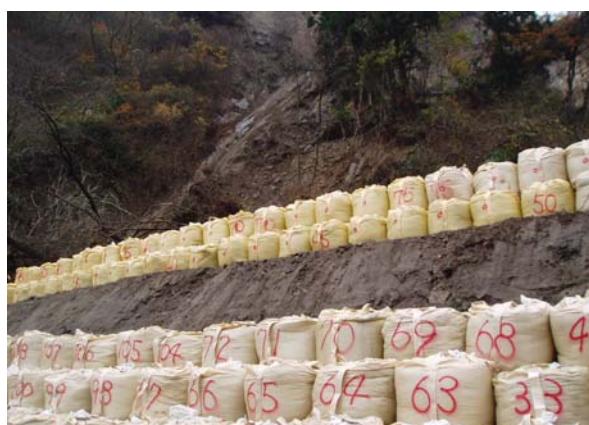
長岡市濁沢町にある白龍神社北側の道路上方斜面で層理面や節理面をすべり面とした岩盤崩壊が発生している（写真 2.9.55）。この付近の層理面の傾斜は 50° とやや急で岩盤および表土からなる崩積土が道路および神社脇の沢に堆積した様子がうかがえる。また崩壊の一部は層理面と節理面を利用したくさび崩壊として発生している（写真 2.9.56）。なお調査時点では道路に堆積した崩積土は取り除かれ、斜面下方にはトンパックが積まれていた。

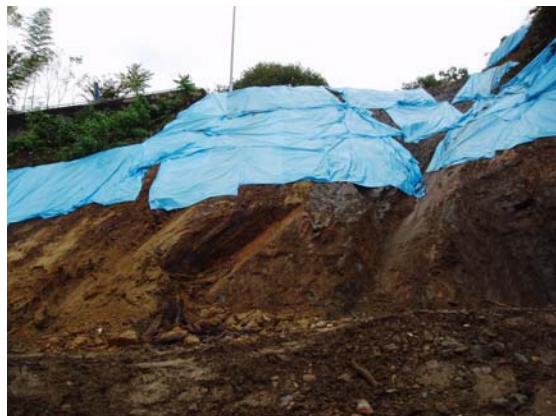
写真 9.2.57 岩盤崩壊の発生状況

(25) 県道 83 号川口町西川口 (loc. 18、岩盤崩壊)

県道 83 号の下方の急斜面で層理面や節理面をすべり面とした岩盤崩壊が発生している。地質は川口層の泥岩である。この付近の層理面の傾斜は約 50° で、一部は層理面と節理面を利用したくさび崩壊となっている。崩壊に伴う被害は路肩および車道の片側におよんでいる。

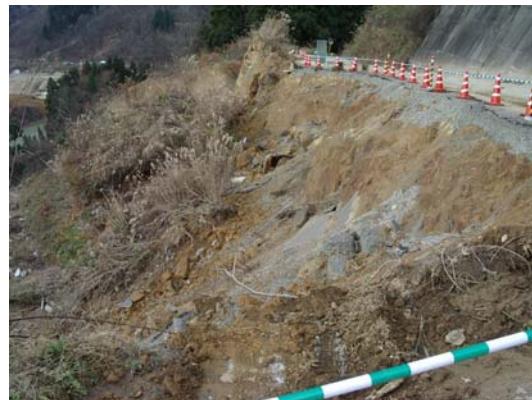
loc. 16 の西方に位置する前沢川沿いの道路下の斜面で表層崩壊が発生している。崩壊は表層部の浅いものであるが、崩壊頭部が道路の路肩、車道の一部および道路上に被害が生じている。

写真 9.2.59 表層崩壊による道路被害状況

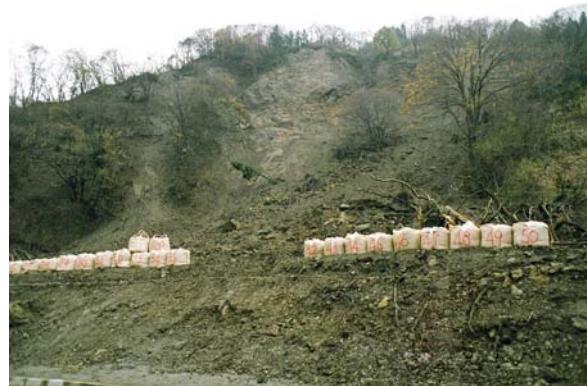
県道 23 号沿いの長岡市濁沢町にある白龍神社の約 400m 南東にある斜面で広範囲に崩壊が発生している。この斜面は急勾配で、崩壊跡には岩盤が露出し、浅い表層付近の風化岩およびその上の表層を巻き込んだ崩壊と考えられる。

写真 9.2.60 浅い岩盤崩壊の発生状況

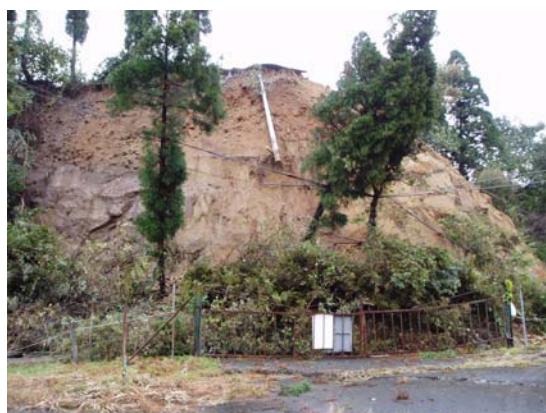
県道 421 号はこのような段丘崖の直下を通過しており、川口町牛ヶ島では崩壊した段丘堆積物により道路が覆われている。この地点の段丘崖は、下半分に川口層、上半分に段丘堆積物が分布しており、段丘堆積物のみが崩壊しているもの（写真 9.2.61、写真 G9.2.8）と強風化した川口層を一部すべり面に巻き込みながらやや深く崩壊しているもの（写真 9.2.62）がある。

写真 9.2.61 段丘崖での表層崩壊

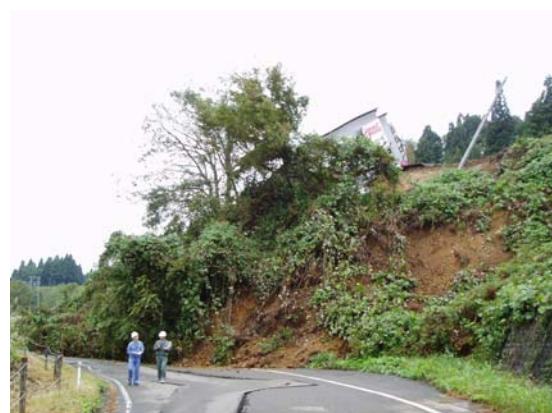
写真 9.2.62 強風化した基盤岩の一部をすべり面にしたやや深い崩壊
(左の写真の約 100m 北西)

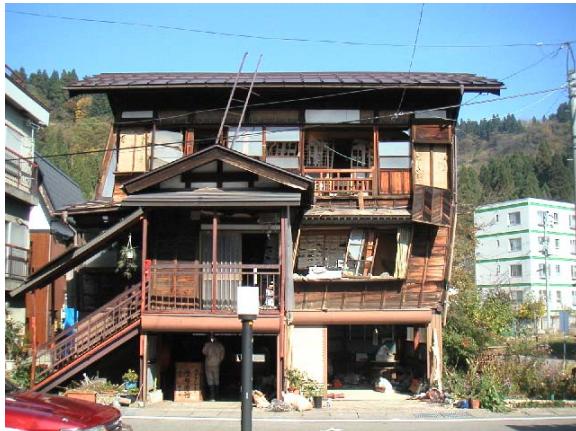
写真 10.3.1 建物概観

いた。南南西への傾斜は道路側の方が大きく、道路に直交する方向の傾斜は2階部分が両側に開くように変形していた。10/23、17:56の最初の地震で大きな被害を受けた。

- ・土壁を主体に、一部はせっこうボード等で改修されていたが、道路に平行した壁はほぼ全て崩れ落ちていた。
- ・2階部分が道路に直交する方向に開くように（裂けるように）変形していたため、3階の廊下の根太の一部が梁から外れ、床が抜け落ちそうであった。

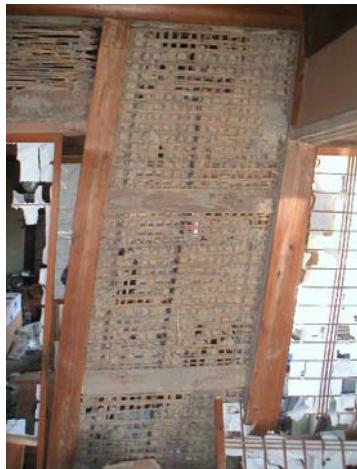
写真 10.3.3 塗り土が崩落した土壁

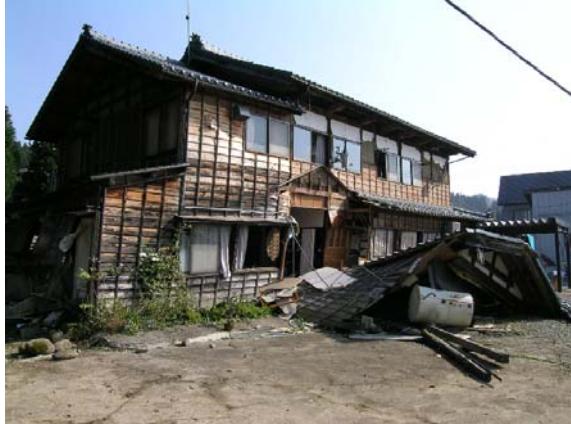
写真 10.3.5 建物概観

～9/1000 傾斜していた。

- ・瓦は昨年葺き替え、同時に2階外壁も一部下見板を交換、再塗装した。
- ・全ての壁は土壁がベースで、外装は下見板張り。2階北側から約4P分は、せっこうボードの内装のため、改装したものと想像される。
- ・水回り付近の土台に腐朽を確認。

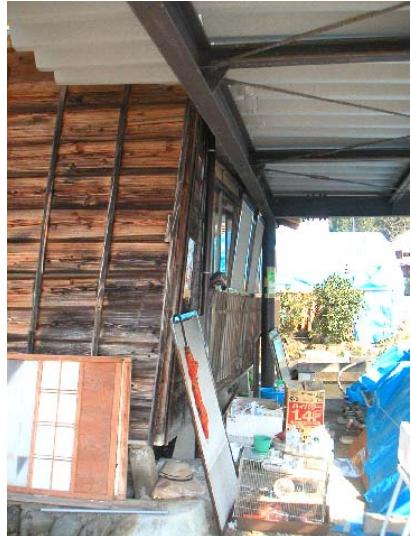
写真 10.3.6 S造の車庫屋根に衝突

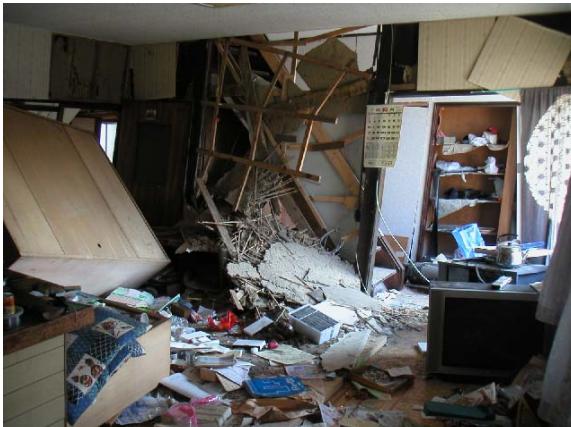
写真 10.3.7 内壁の脱落

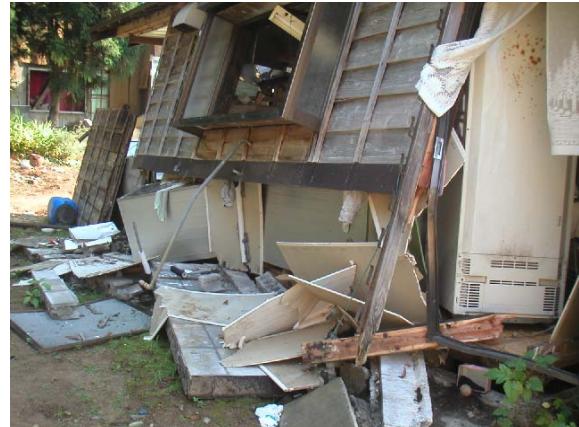
写真 10.3.8 ブロック基礎の立ち上がり部分の崩壊

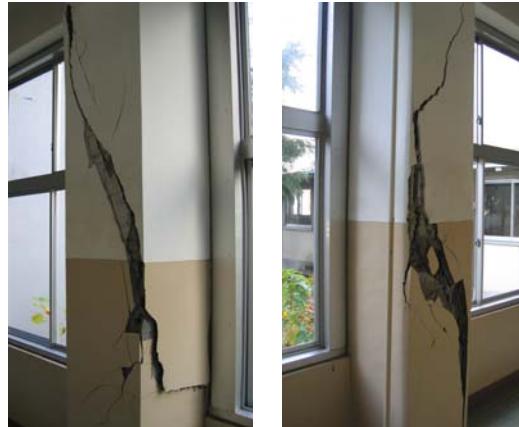
写真 10.3.9 特別教室棟の 1 階廊下側

校舎の部材に見られた具体的な損傷は、腰壁やたれ壁が取り付き短柱となったRC造柱のせん断破壊（写真10.3.9）やせん断ひび割れで、特に特別教室棟の1階の柱は軒並みせ

平成 16 年の耐力度調査によると、コンクリートの設計基準強度は 18 N/mm^2 であり、コア試験による実測強度は、普通教室棟が $21.4\sim35.7$ （平均 26.6 ） N/mm^2 、管理・普通・特別教室棟が $13.0\sim22.9$ （平均 15.9 ） N/mm^2 、特別教室棟が $14.4\sim27.2$ （平均 18.7 ） N/mm^2 である。

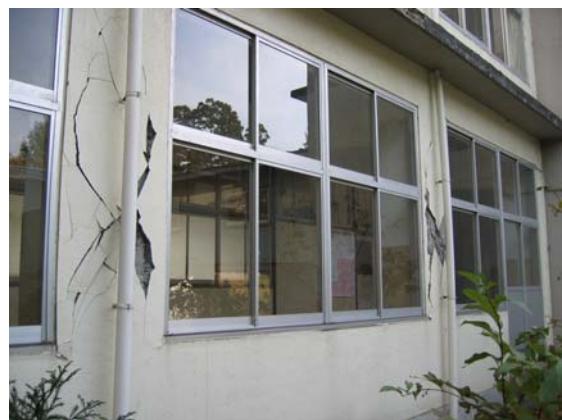
ん断破壊しているという状況（写真 10.3.10、10.3.11）であった。なお、普通教室棟と管理・普通・特別教室棟は平面及び立面において全く同じ構造である。

写真 10.3.10 特別教室棟の 1 階廊下側の被害

短柱のせん断破壊

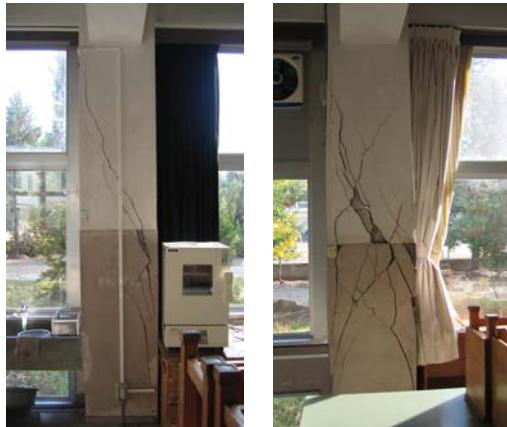
写真 10.3.11 特別教室の 1 階教室側柱のせん断破壊

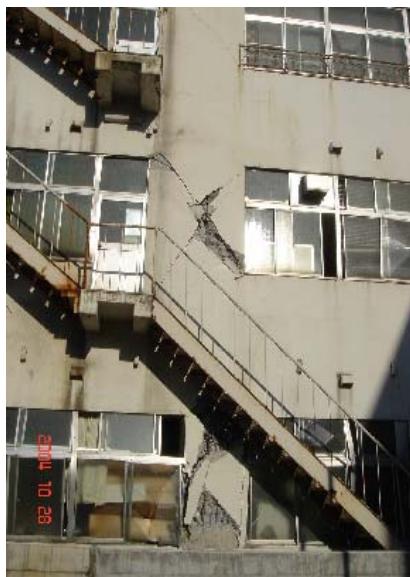
写真 10.3.12 建築物 C の昭和 43 年竣工棟

上記構造物の中でも昭和 43 年の建築物（写真 10.3.12）はもっとも損傷が大きく、1 階（600*600mm、主筋 29φ、せん断補強筋 9φ@300（端部はそれより多い）、90 度フック）及び 2 階の短柱がせん断破壊している（写真 10.3.13）。それ以外の損傷としては昭和 44 年棟の短スパン梁のせん断破壊（写真 10.3.14、せん断ひび割れ幅は 1 階から上階へ順に 0.5、1.1、2mm 以上（かぶり剥落）、2mm 以上、0.7、0.45、0.4mm）や梁端部の曲げひびわれ（写真 10.3.15）などが確認された。同棟の廊下部分の壁（壁厚 120mm、鉄筋@250 シングル配筋）にも顕著なせん断破壊が認められた（写真 10.3.16）。また昭和 55 年の建築物は非構造壁に大きな損傷が見られた（写真 10.3.17）。それ以外のいわゆる新耐震基準に基づき設計された建築物の損傷度は極めて小さかった。建築物全体としては昭和 43 年の建築物の被災度は大破、昭和 44 年が小破、その他は軽微以下であると判断される。

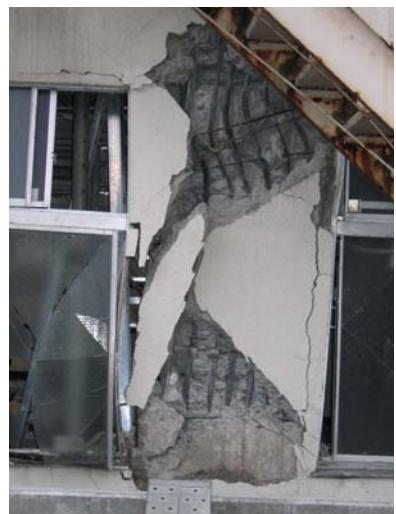
写真 10.3.13 昭和 43 年竣工棟の短柱のせん断破壊

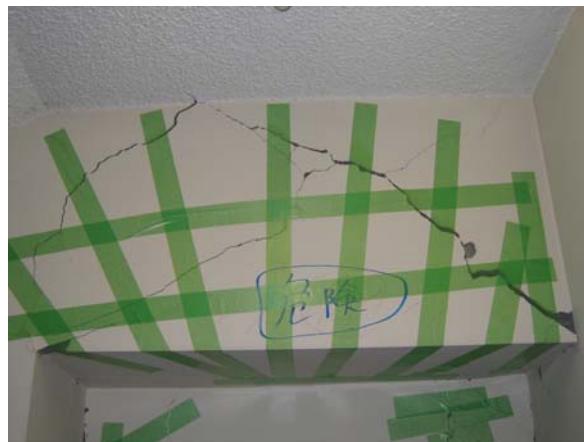
写真 10.3.14 昭和 44 年竣工棟の短スパン梁のせん断破壊

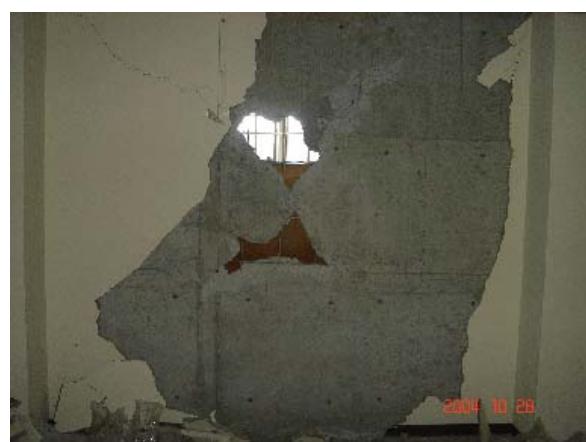
写真 10.3.16 昭和 44 年竣工棟の壁部材のせん断破壊

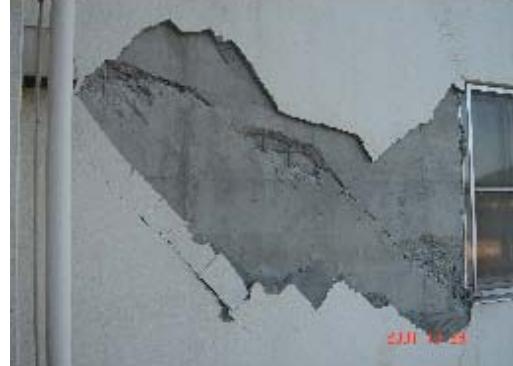
写真 10.3.17 昭和 55 年竣工棟の非構造壁部材の損傷

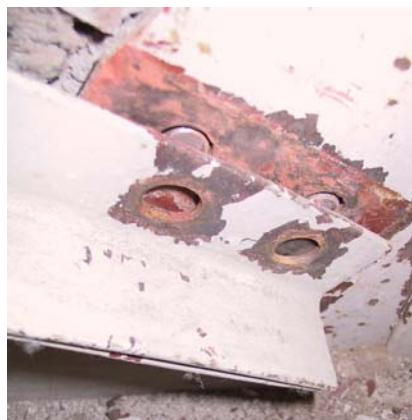
桁行方向ブリース材の座屈及び破断。ブリース材 2L-50x50x4。舞台脇の仕上材一部落下。床の沈下。間柱脚部のアンカーボルト（2本ずつ4箇所）が全て破断。張り間方向は特に被害なし。

写真 10.3.20 ブレース材端部ボルト破断
(11)

体育館が屋根の上に雪が積もった状態で余震に見舞われれば、大破あるいは崩壊・倒壊に至る可能性は少なくないものと考えられる。従って、破断したプレースの交換やプレースの新設等、応急的な補強対策が急がれる。具体的な補強方法については文献 1)などが参考となろう。

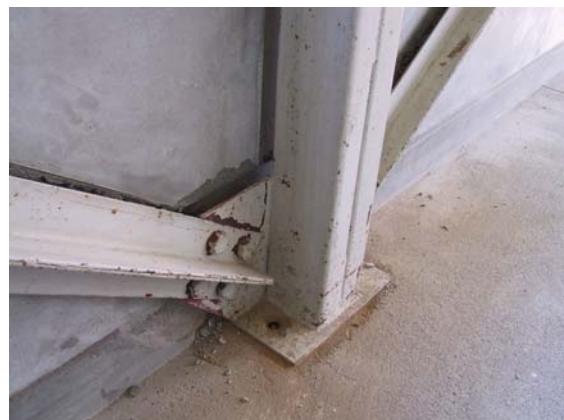
写真 10.3.21 間柱脚部アンカーボルト破断(16)

また、ブレース材を間柱に接合する形式の構造においては、間柱脚部に破壊が生ずるとブレース材の力が伝達されなくなるので、ブレース材によって生ずるせん断力等を適切に考慮して脚部のアンカーボルト等の耐力を確保する必要がある。今後、この種の構造の耐

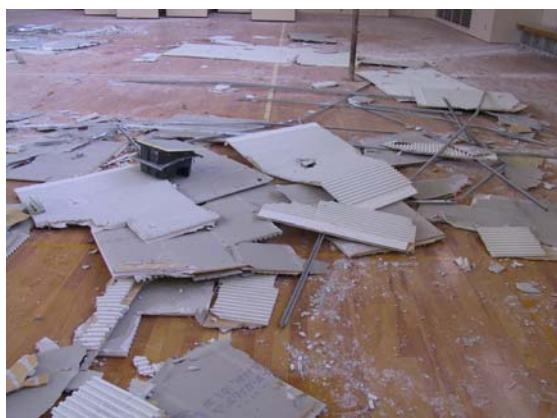
写真 10.3.28 落下した天井とスピーカー

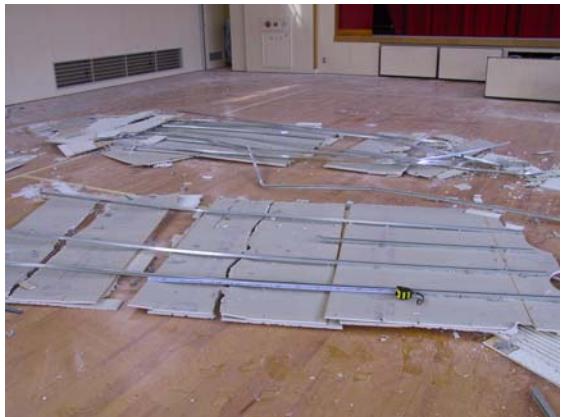
写真 10.3.30 落下した天井

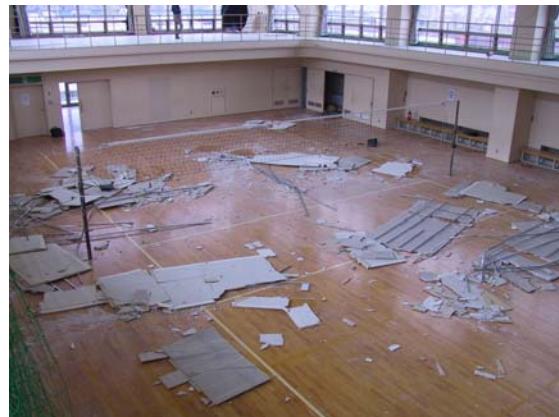
写真 10.3.32 落下した天井

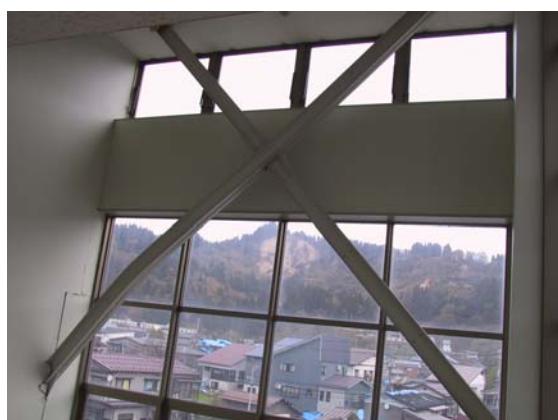
ブレース材 2C-180x75x7x10.5、X型、4箇所全て座屈（破断なし）。

写真 10.3.33 ブレース材の座屈(40)

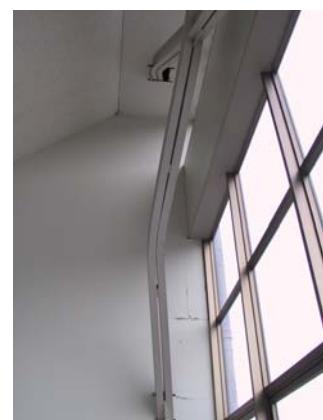
写真 10.3.34 ブレース材の座屈(43)

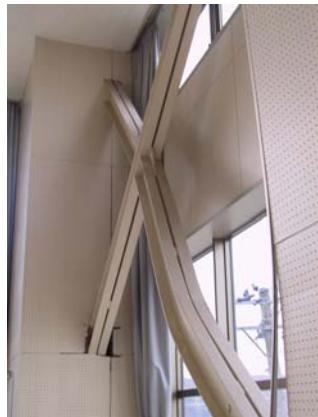
写真 10.3.35 ブレース材の座屈(47)
(54)

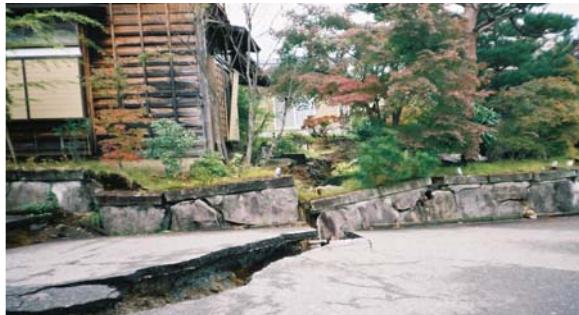
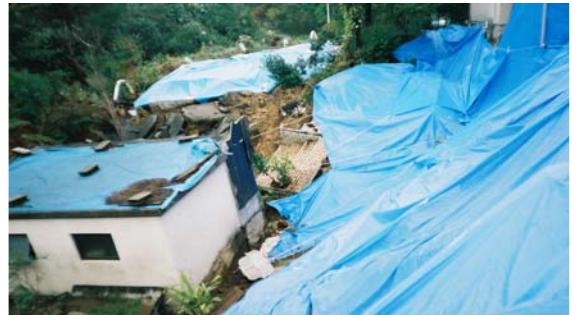
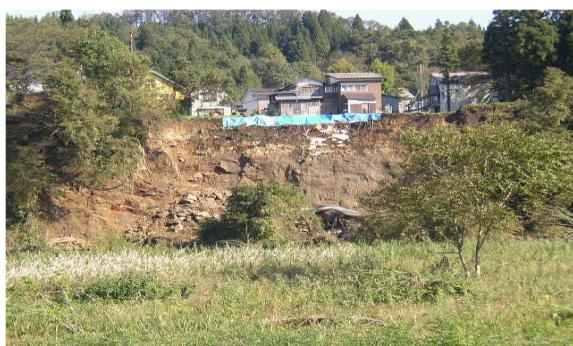
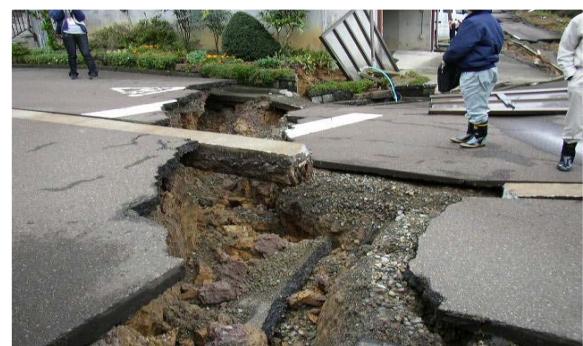
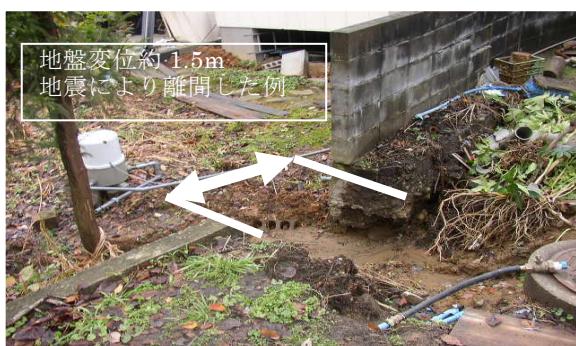
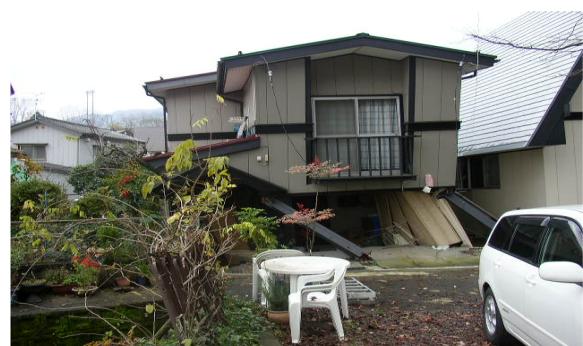
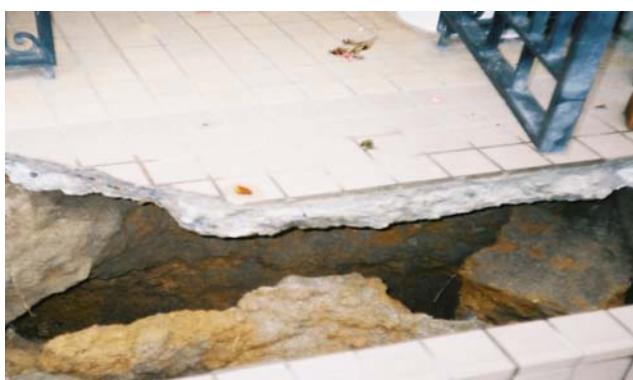
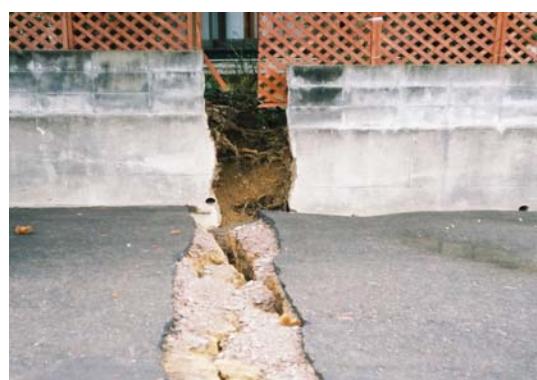
新潟県中越地震では、斜面地における地すべりや崖くずれが多発し、宅地及び宅地上の住宅に被害が生じている。斜面崩壊に伴う地割れが宅地内や住宅にまで到達して住宅が引き裂かれたケースや建物直下の地盤が崩れかけているケースなども少なくない（写真10.3.37）。被害の原因としては、過大な地震動、土壌雨量の影響なども考えられる。

写真 10.3.37 宅地地盤の被害（地すべり、崖くずれ、地割れなどによる被害）
上3段目は、緩斜面での地盤変動によって幅約1.5m程度の横ずれと約1m程度の地盤の沈みこみが生じ、上部構造が崩壊した例

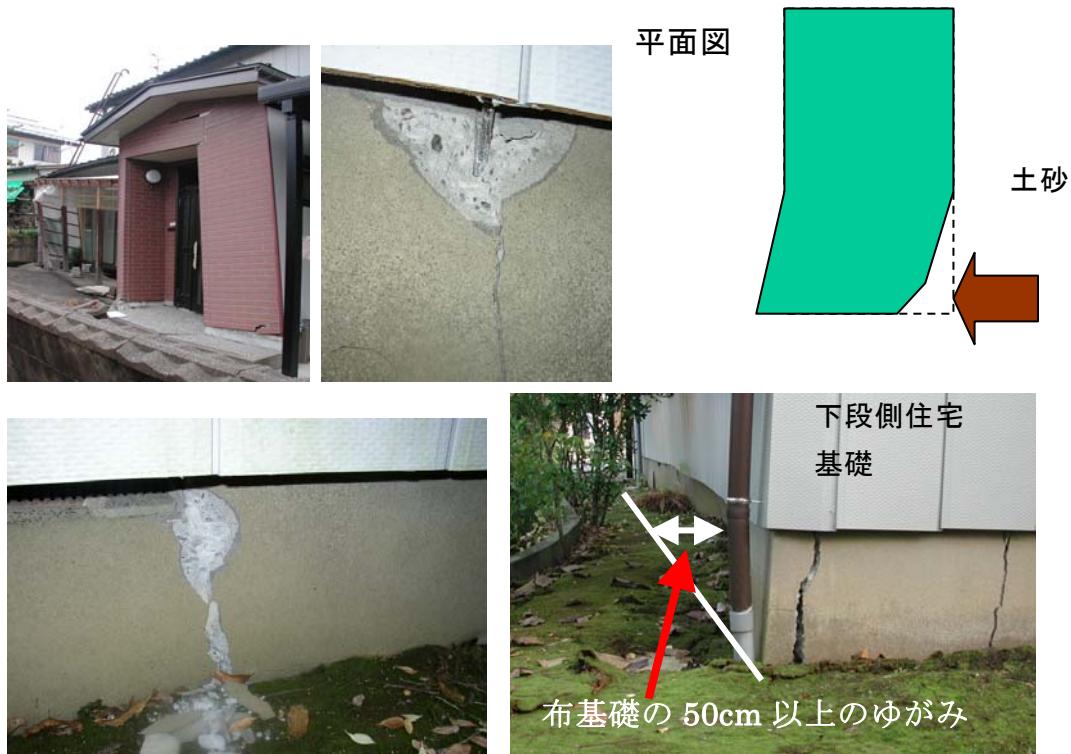
写真 10.3.39 斜面下部の住宅 (B邸) の被害状況

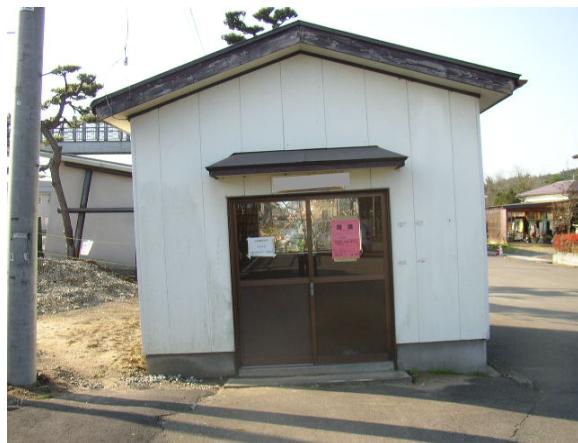
今回の地震では、沿岸部の柏崎市や刈羽村のほか、内陸の低地や丘陵地（長岡市など）でも液状化による被害が発生していた（写真 10.3.40、写真 10.3.41）。液状化に伴って地盤が局部的に隆起し、土間コンクリートなどが破壊して大きく傾斜した住宅のほか、30cm程度の不同沈下が生じた建物（鉄骨造3階建て）も認められた。

写真 10.3.40 液状化による被害（刈羽村）
(右：1/20 以上傾斜した建物、左：最大 30cm の不同沈下が生じた建物周辺の噴砂)

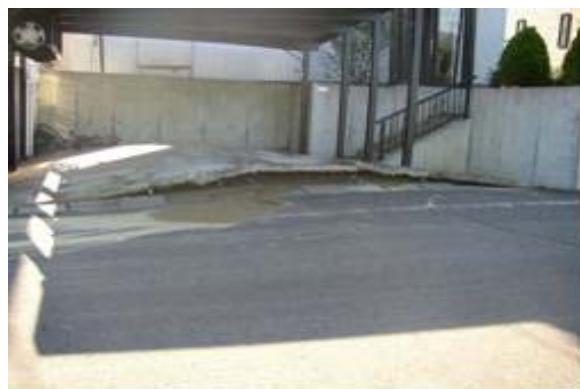
写真 10.3.41 液状化による地盤の隆起と宅地内の地割れ（長岡市）

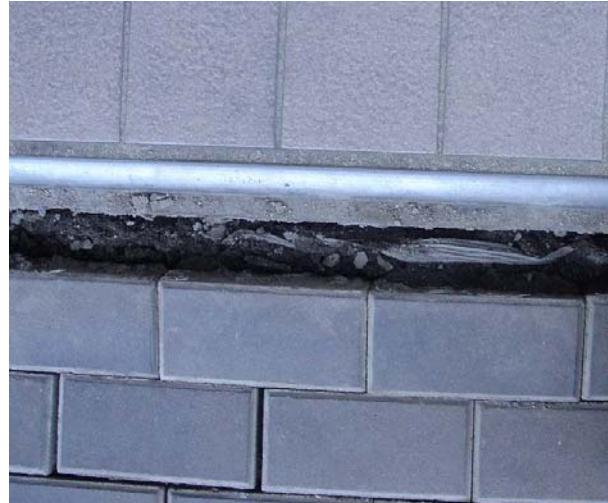
写真10.3.43に、正面入り口付近では免震層の移動により周辺の敷石が押された様子が観察された。免震と非免震との間の部材の設置状況を確認する必要がある。正面以外の部分においては特に問題が発生している箇所は見られなかった。

写真 10.3.43 正面入口付近の免震・非免震部分の様子

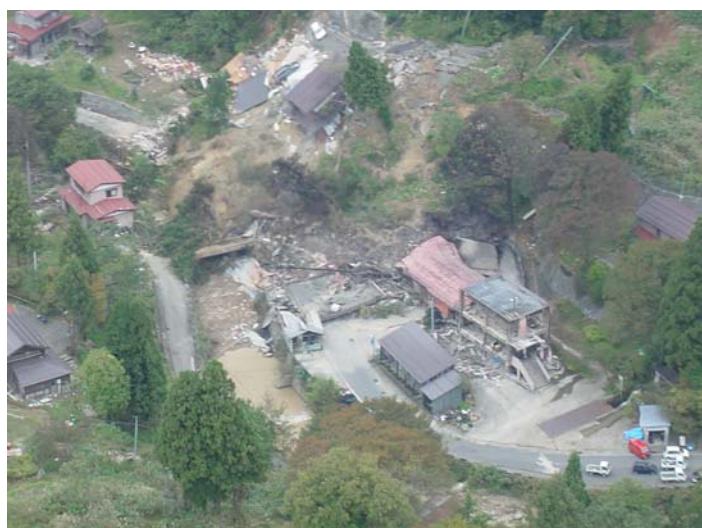
ほとんどの火災は11月23日17時56分の本震又は本震に続いて短時間に起こった余震の直後に発生している。9件の内5件は、ぼや又は部分焼であり、住民などによる迅速な通報、初期消火により発見から比較的短時間で鎮火している。一方、周囲に延焼又は延焼の危険のあった火災は4件である。ガス爆発など火災の成長が早い場合と、土砂崩れや道路閉鎖などで放任火災となっている場合がある。特に、長岡市濁沢町で発生した火災は土砂災害と重なり、全部で6棟が焼損しており、今回の火災による被害としては最大である。また、山間部では建物を建てられる土地が制限されていることから道路に沿って建物が密集することもあり、隣接した建物へ延焼する火災が発生している。

写真10.3.44 長岡市濁沢町の火災及び土砂災害現場（6棟焼損）

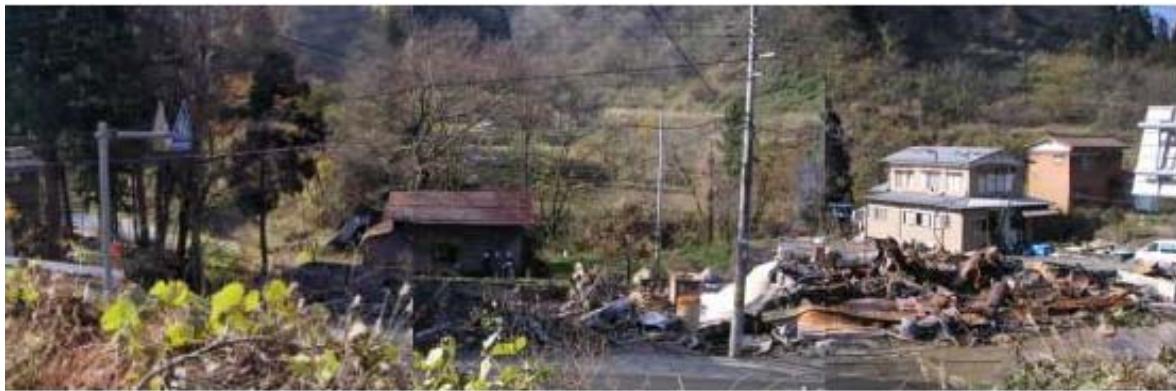
写真 10.3.45 小千谷市岩間木の住宅火災（2棟全焼）
