# 国土技術政策総合研究所資料

No.281

## 防護柵への付着金属片調査報告

Report of Metal Pieces Stuck on Guardrails

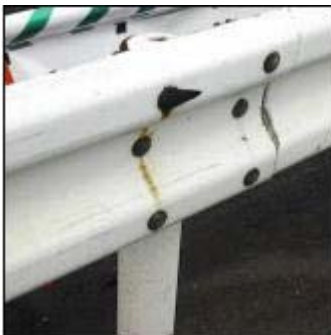
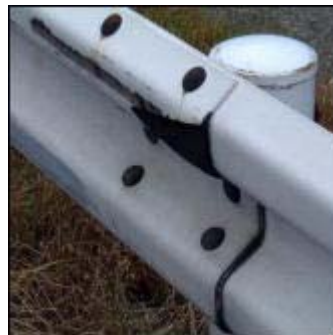
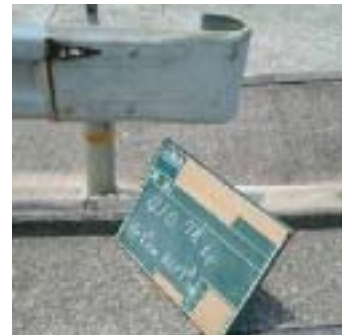
写真 1 - 1 防護柵に付着した金属片

| 場所 | ボルト部 | 継ぎ目部 | 端部 |
| 割合 | 61% | 32% | 7% |

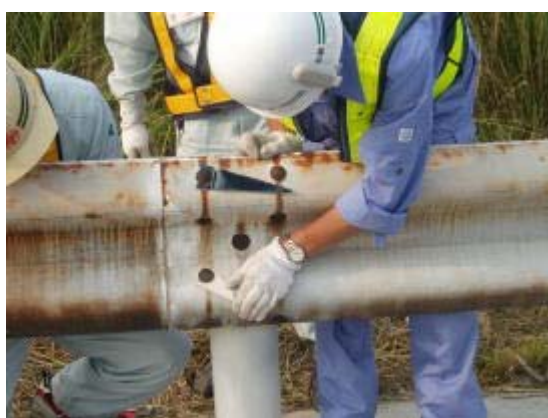
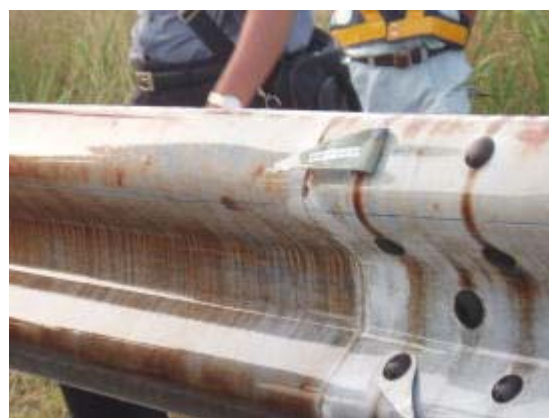
写真 7 - 2 実験により反転した金属片（清掃前と清掃後）

| 番号 | 位置 | | 状態の変化 |
|---|---|---|---|
| No. 3 | 上段 | 継ぎ目 | 金属片向きの反転なし |
| | 下段 | 継ぎ目 | 金属片向きの反転なし |

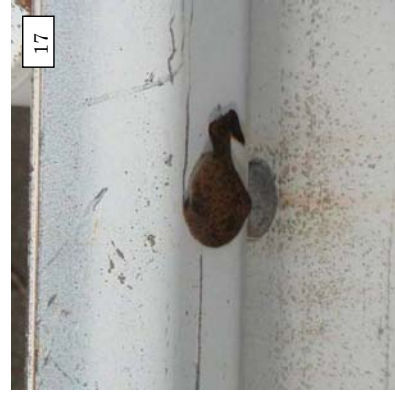
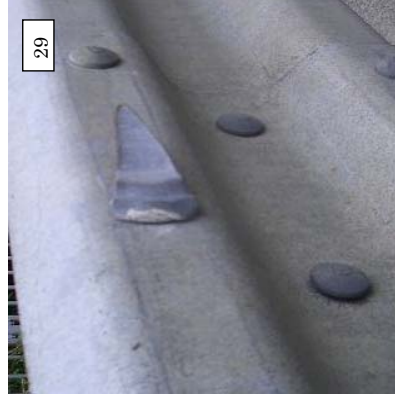
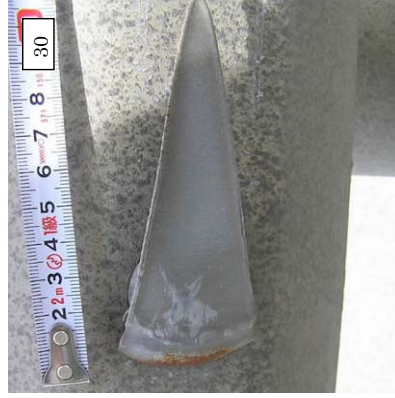
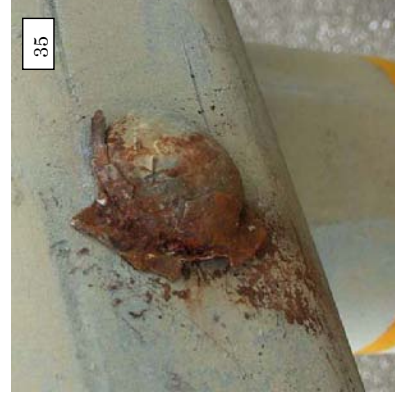
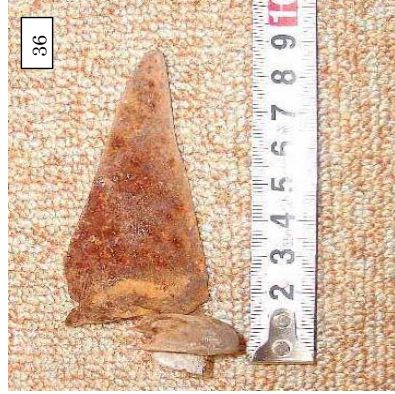
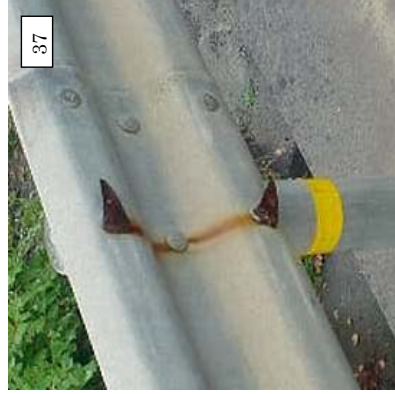
ボルト部（端部ボルト）

1. 外観からは自動車に由来するものとは考えにくい可能性があったことから材料分析を行った結果、自動車に由来するものと確認できたもの（写真右肩の数字は材料分析通し番号）

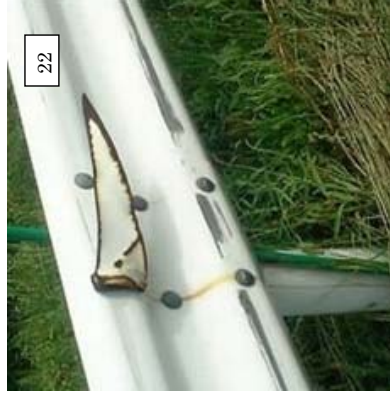
ボルト部（端部ボルト）

2. 金属片に塗料があるもので、防護柵に衝突の痕跡があるもの（写真右肩の数字は材料分析通し番号）

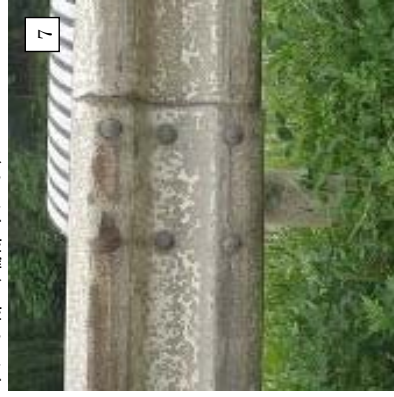
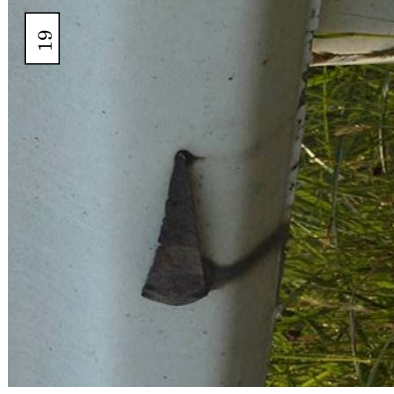
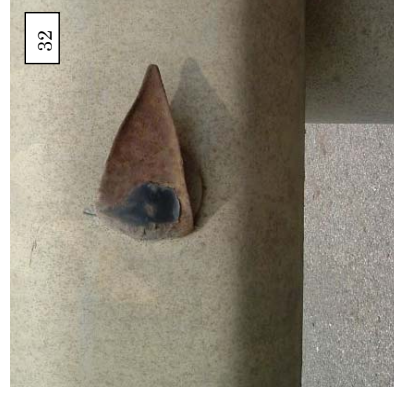
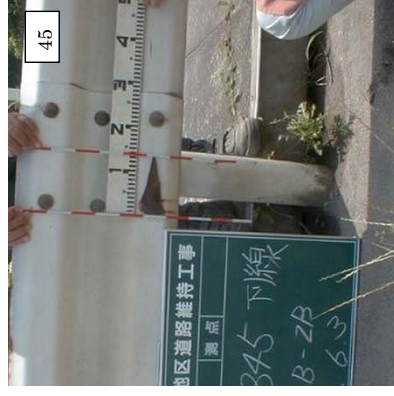
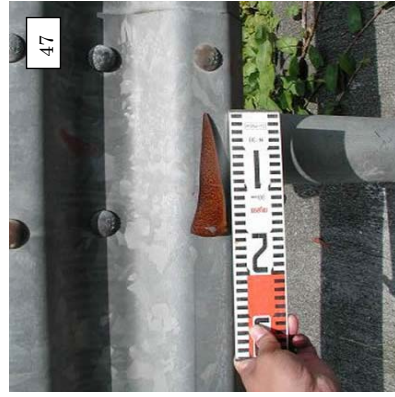
ボルト部（端部ボルト）

3. 金属片に塗料があるもので、防護柵に衝突の痕跡がないもの（写真右肩の数字は材料分析通し番号）

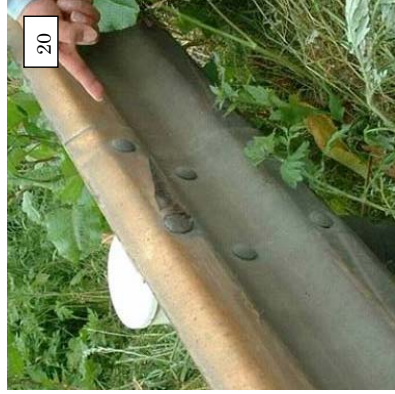
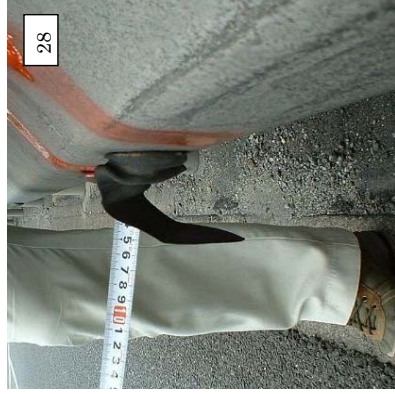
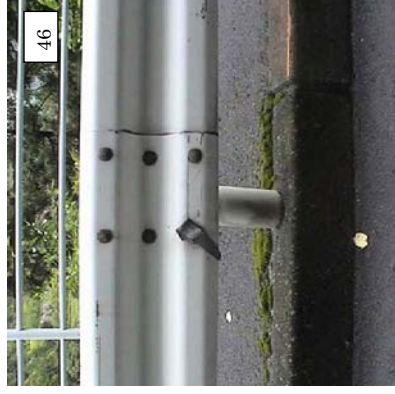
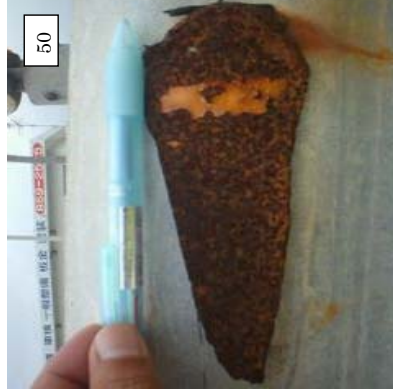
ボルト部（端部ボルト）

4. 金属片に塗料がないもので、防護柵に衝突の痕跡があるもの（写真右肩の数字は材料分析通し番号）

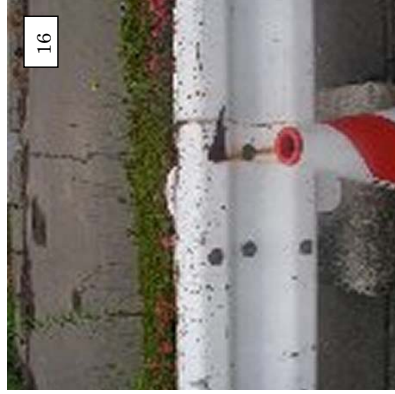
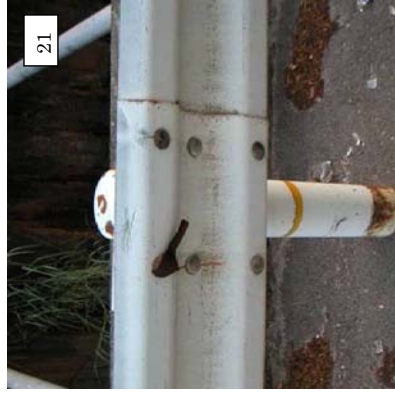
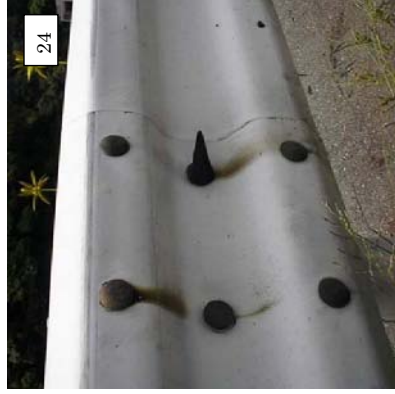
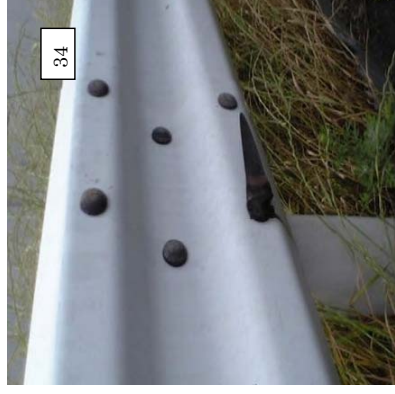
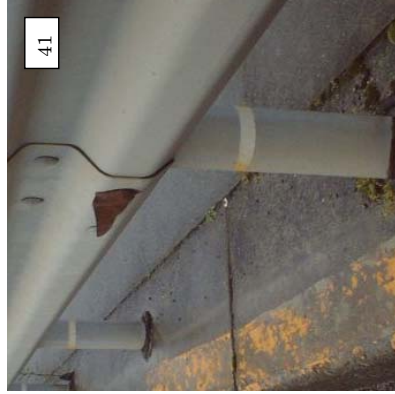
ボルト部（端部ボルト）

5. 金属片に塗料がないもので、防護柵に衝突の痕跡がないもの（写真右肩の数字は材料分析通し番号）

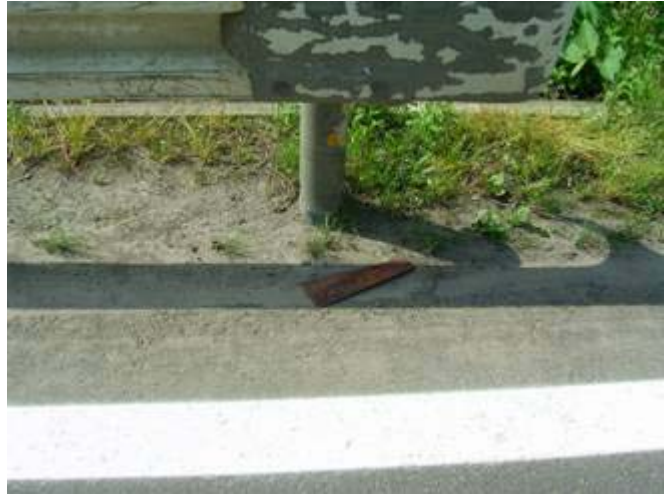
| <input checked="" type="checkbox"/> | (イ)破断面が人工的に作られたように滑らか |

| 車両に由来するものと考えられるか | <input type="checkbox"/> YES <input checked="" type="checkbox"/> 不確定（材料分析必要）<br>理由：破断面が滑らか、形状に曲がったところが無く、まっすぐ。 |

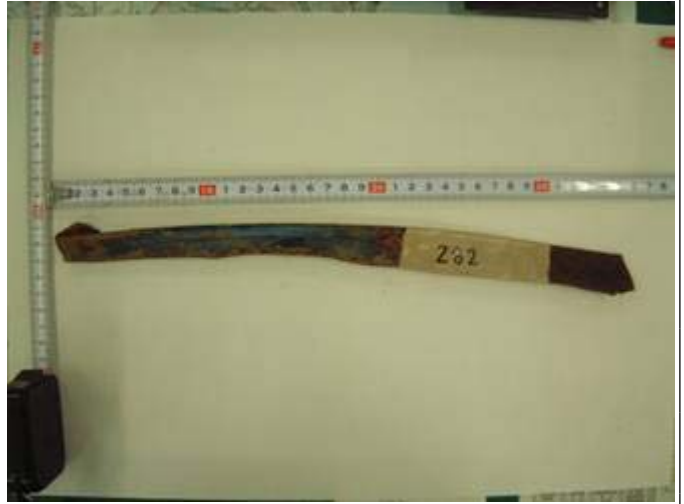
| 材料分析結果 | 車両用（ドア下部） 引張破壊 |

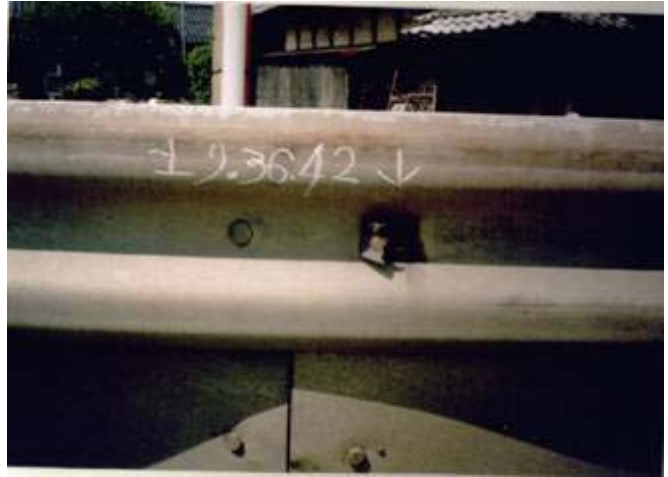
| 材料分析結果 | 視線誘導標の取付金具、引張破壊 |

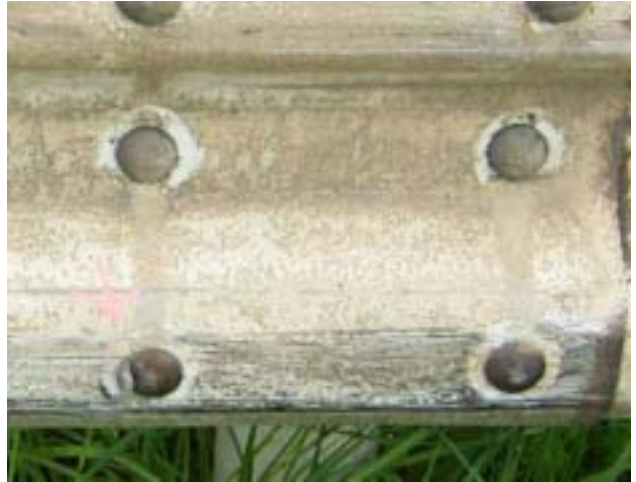
| <input checked="" type="checkbox"/> | (イ)破断面が人工的に作られたように滑らか |

| 材料分析結果 | 車両用（外板）引張破壊 |

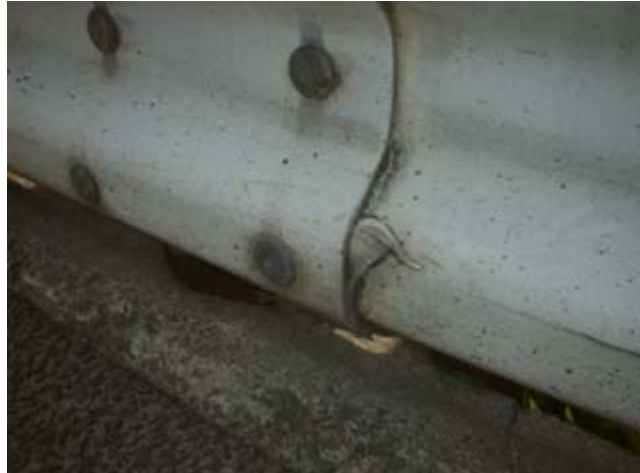
| 材料分析結果 | 車両用（下回り）引張破壊 |

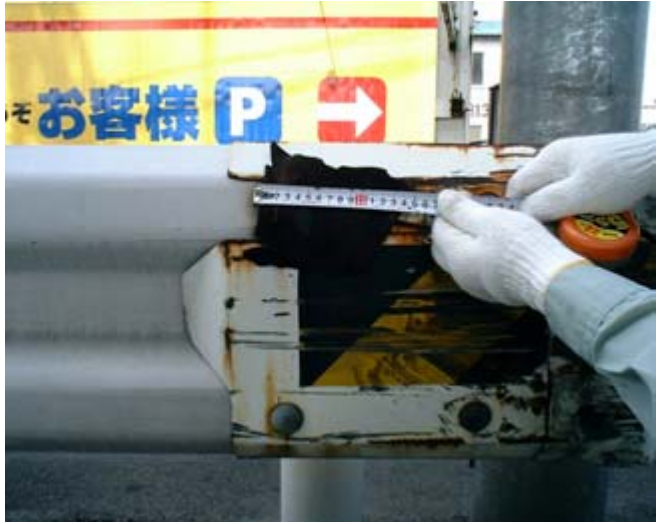
| 材料分析結果 | 車両用（荷台）引張破壊 |

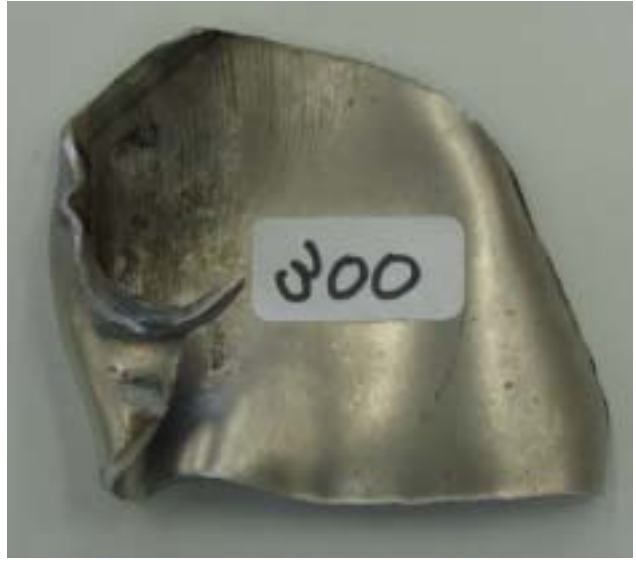
| 材料分析結果 | 車両用（下回り）引張破壊 |

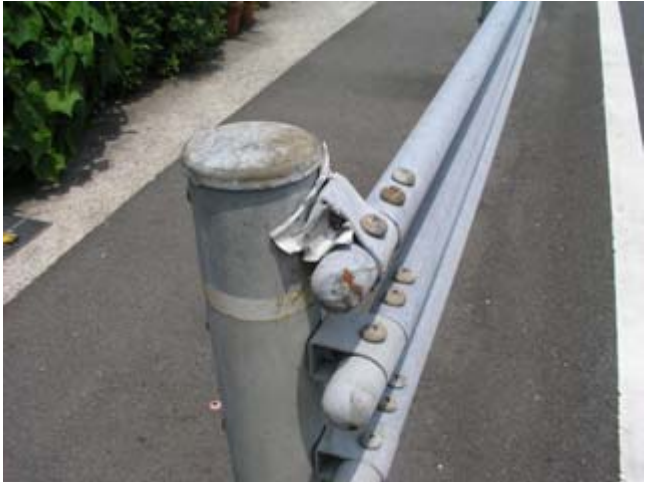
| 材料分析結果 | 車両用（付属品） 引張破壊 |

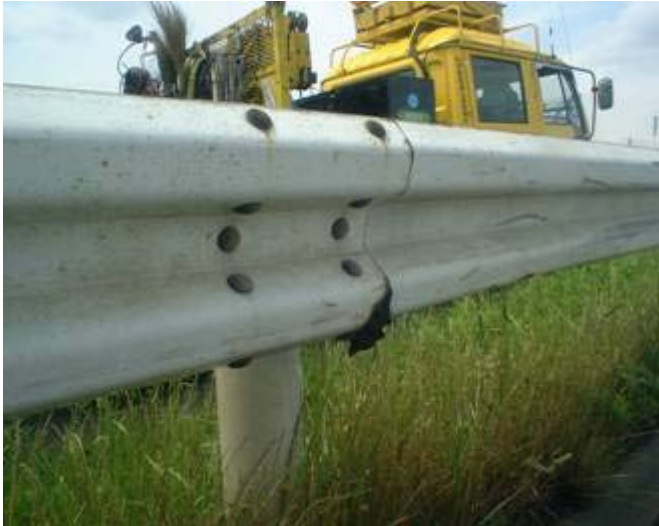
| 材料分析結果 | 車両用（外板）引張破壊 |

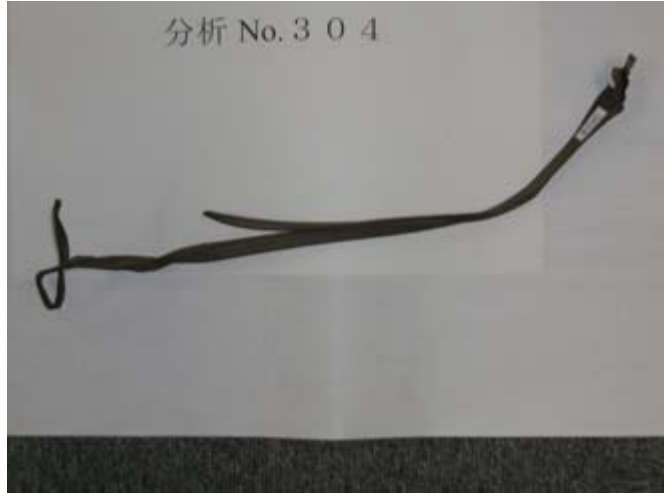
| 材料分析結果 | 車両用（ドア下部）引張破壊 |

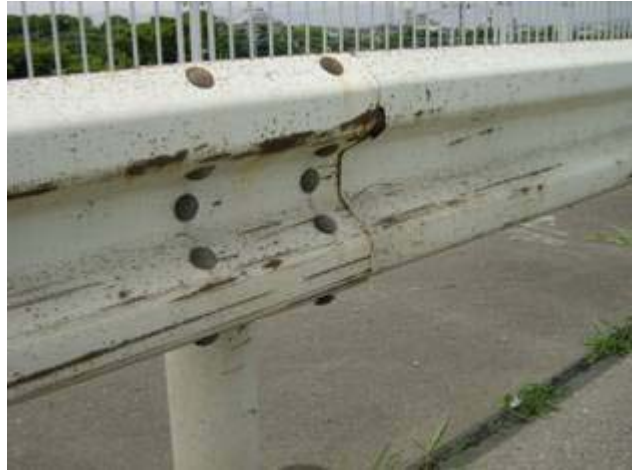
| 材料分析結果 | 車両用（外板）引張破壊 |

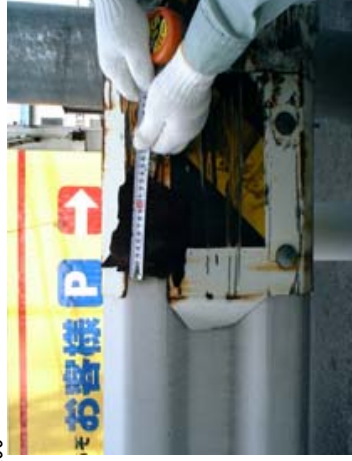
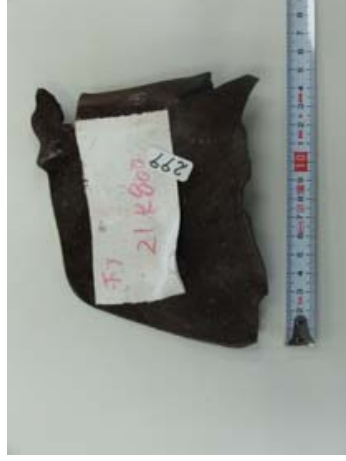
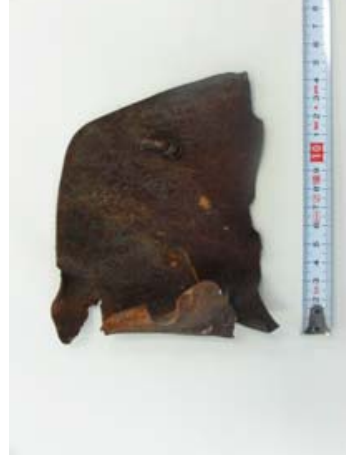
299

自動車鋼板よりも厚いもの (2.3mm を超える)

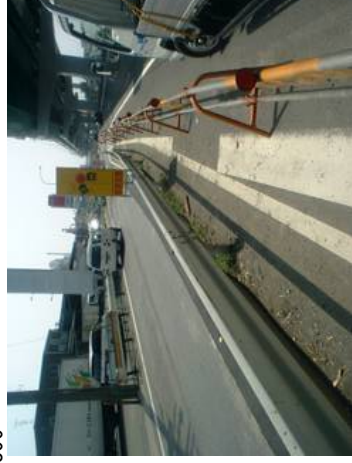
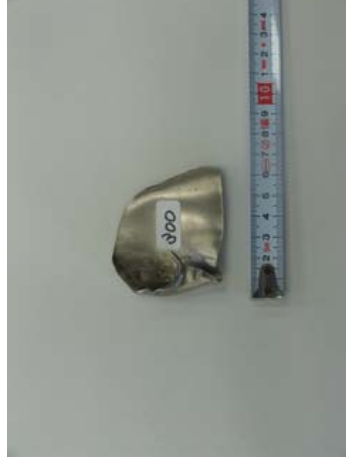
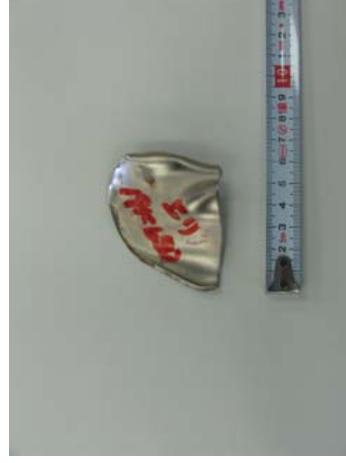
300

鉄以外の材質であり車両付帯品とは思われないもの

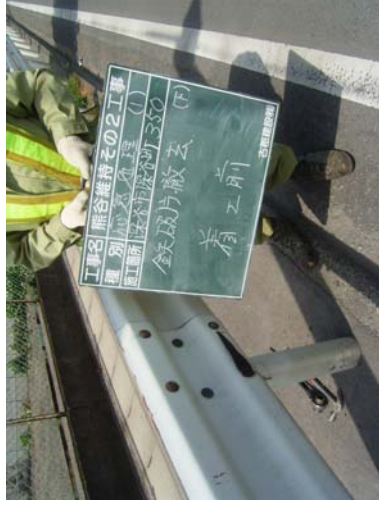
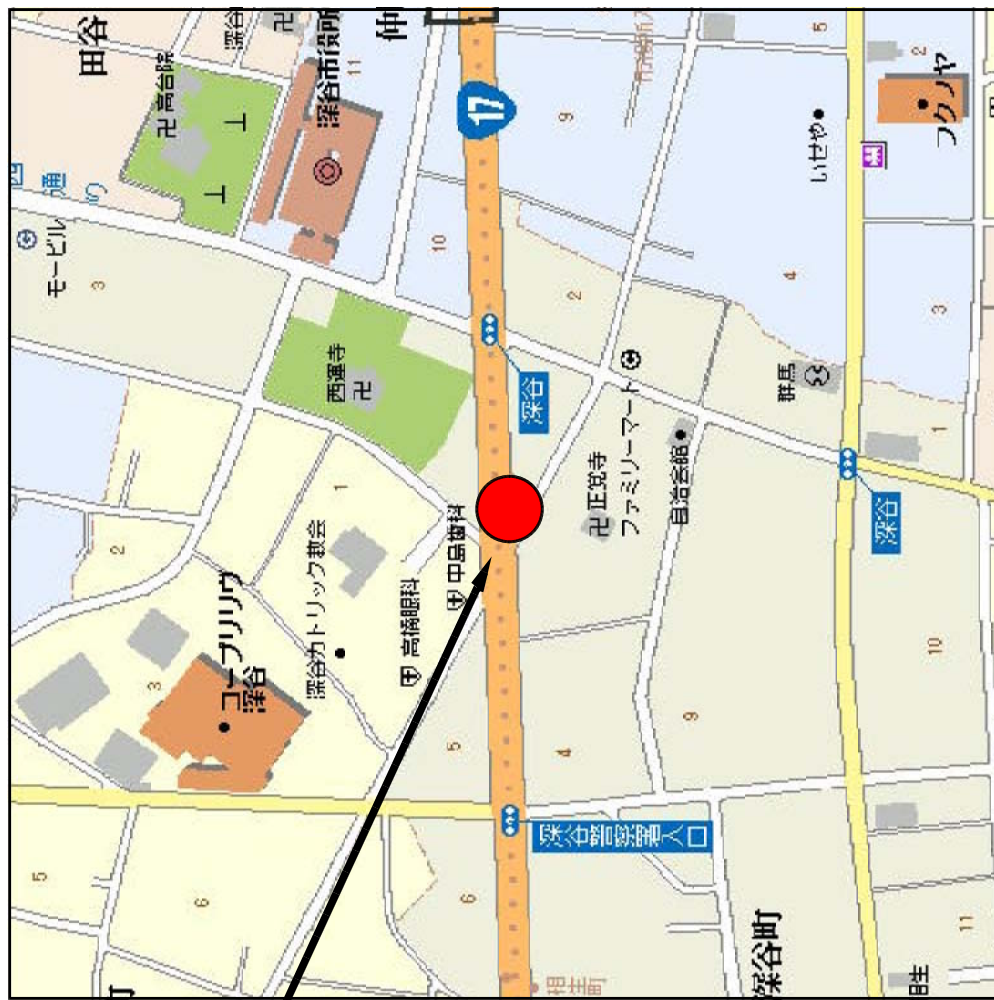
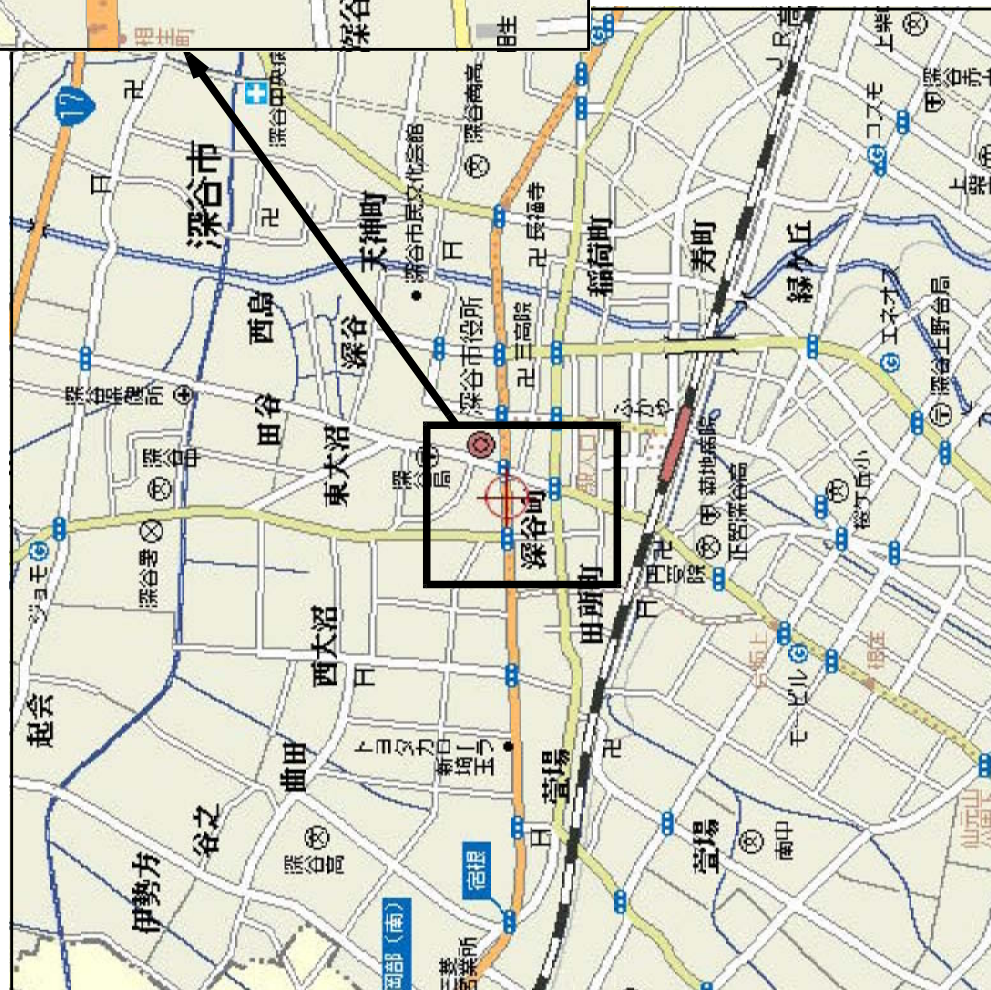
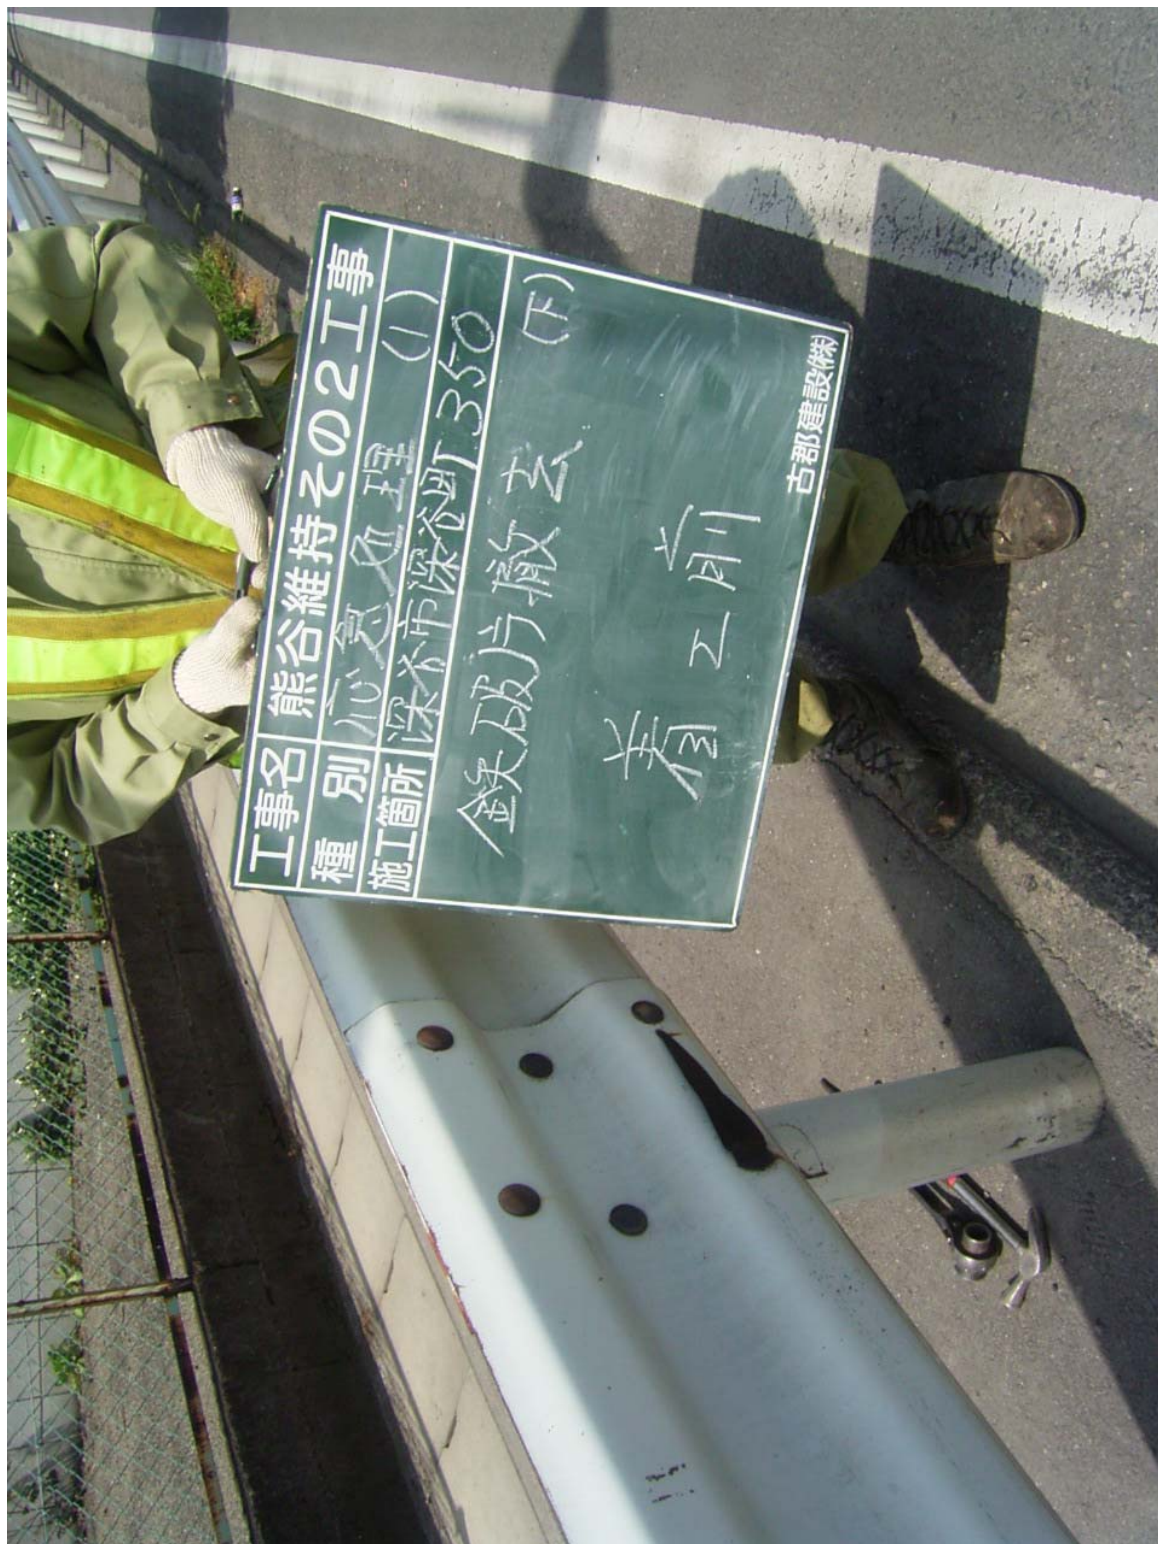
② 状況写真

④ 付着の箇所  
中間部下ボルト

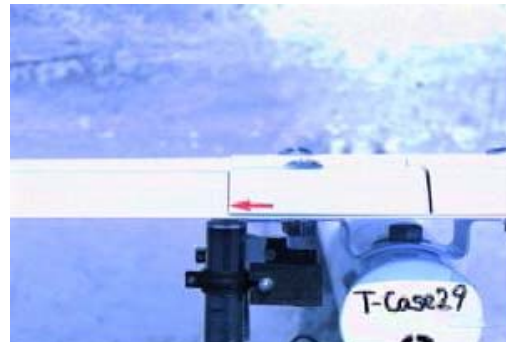
1) 車両接触前

防護柵の継ぎ目部に金属片が付着する状況を上から撮影した映像  
 (車両の右側が防護柵の継ぎ目部(逆目)に接触)

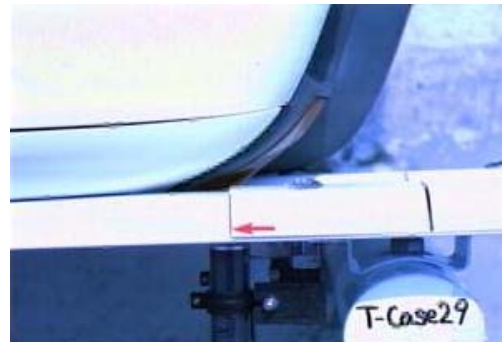
2) バンパーが継ぎ目に接触

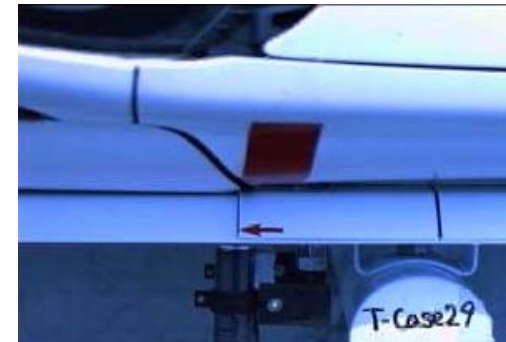
3) 運転席ドア部分が継ぎ目に接触

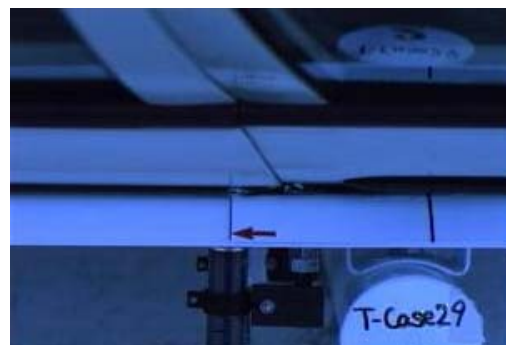
9) 金属片と車両が接触

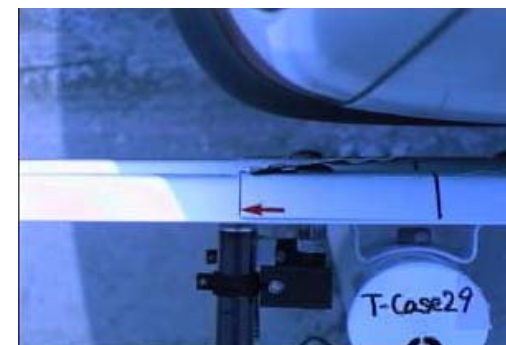
11) 車両離脱後
