国土技術政策総合研究所資料
TECHNICAL NOTE of
National Institute for Land and Infrastructure Management
No.415 October 2007

建築研究資料
Building Research Data
No.107 October 2007

平成19年（2007年）能登半島地震建築物被害調査報告
Building Damage Observations on the Noto Hanto Earthquake in 2007

国土交通省 国土技術政策総合研究所
National Institute for Land and Infrastructure Management
Ministry of Land, Infrastructure and Transport, Japan

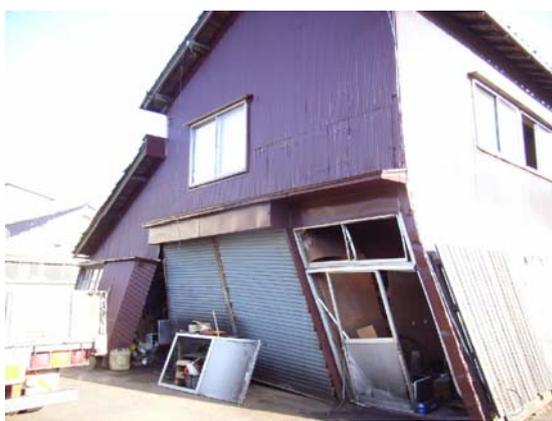
- ・ 比較的古い住宅が密集している地区。
- ・ チップ工場の社屋、倉庫兼住宅が、それぞれ倒壊（写真-4.1）、大破（写真-4.2）していた。
- ・ 土塗り壁などを有する比較的古い構法による建物が選択的に倒壊（写真-4.3）している。倒壊家屋の部材には腐朽（写真-4.4）が確認された。

写真-4.2 倒壊寸前のチップ工場の倉庫

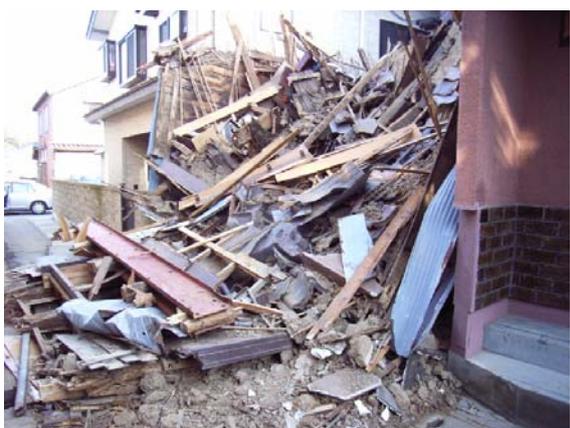
写真-4.3 鳳至地区で選択的に倒壊した家屋

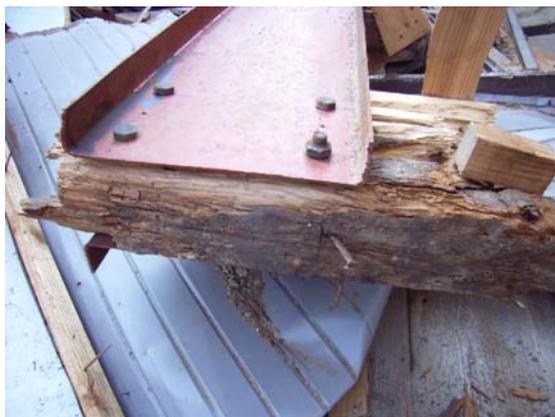
写真-4.4 左の家屋の鉄骨梁と木材柱の腐朽

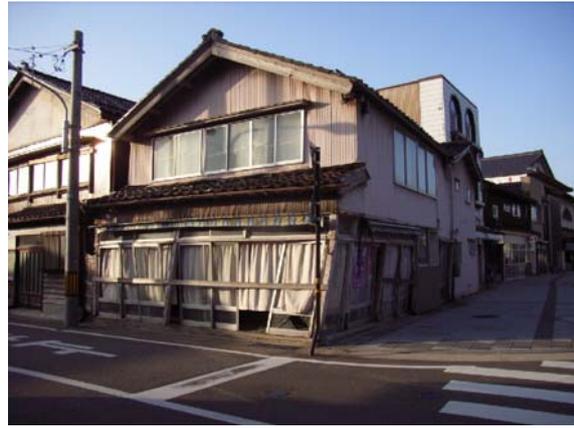
- ・ 比較的古い家屋が密集しているが、比較的店舗の割合が高い。朝市通り商店街なども含む。
- ・ 土塗り壁などを有する比較的古い構法による建物（写真-4.5）や、壁量が不足しているであろうと想像される店舗（写真-4.6）や1階が倉庫か車庫としている家屋（写真-4.7）が選択的に倒壊または大破していた。道路をふさぐような倒壊例（写真-4.8）も散見された。
- ・ ほぼ大破した鉄骨造もあったが、朝市商店街の被害は比較的軽微。
- ・ K-net 輪島付近の正覚寺は、ガラスのカーテンウォールが部分的に割れたり（写真-4.9）、傾斜するなどの被害があり、鐘突堂は倒壊していた。一方、正覚寺から 150 m 程度しか離れていない浄願寺は、ほぼ無被害（写真-4.10）であった。

写真-4.6 大きく傾いた店舗併用住宅

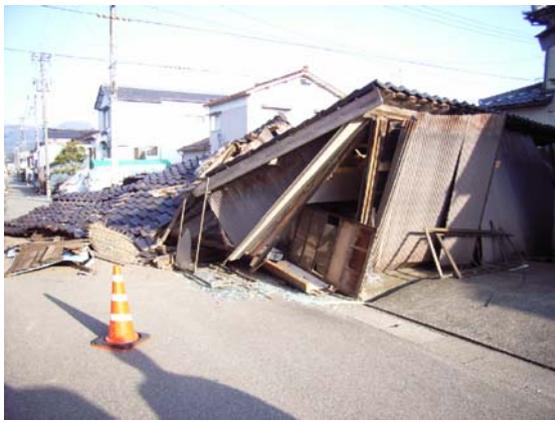
写真-4.7 1階車庫か倉庫の建物の倒壊

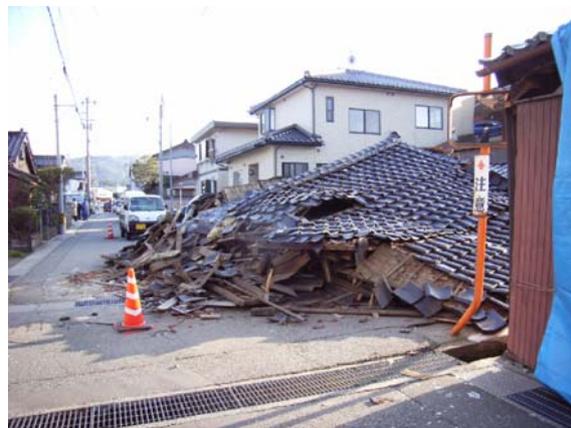
写真-4.8 道路をふさぐ倒壊例

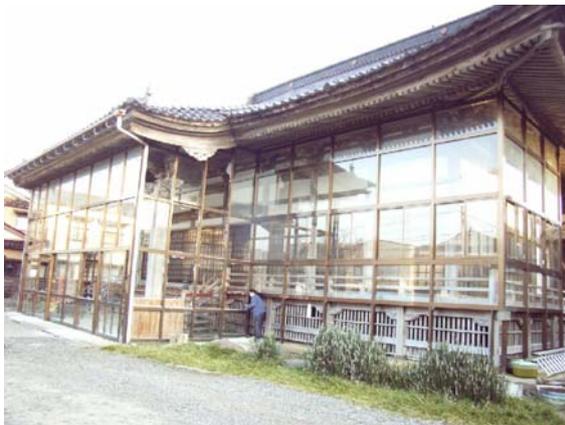
写真-4.9 カーテンウォールの被害

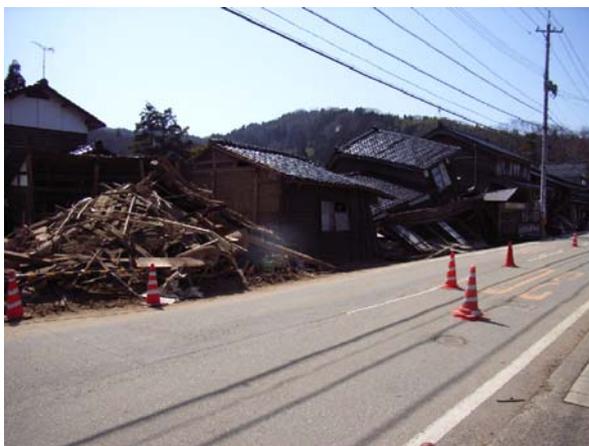
旧門前町役場周りは商店街で、目抜き通りの奥には民家も建つ。合計では 200 戸程度はある。門前地区内の小字館地区では、倒壊した家屋が建ち並んでいた（写真-4.13）。通りに面した店舗併用住宅などを中心に見える範囲で被害棟数をカウントしたところ、96 棟のうち、倒壊 14 棟、残留変形が主観的に 1/10 rad 程度あるもの（写真-4.14）、または柱等の構造躯体の折損（写真-4.15）が外部から確認できたものが 24 棟確認された（図-4.4：個々の住宅が特定されないよう解像度を落としている）。残りの 58 棟も無被害ではなく、屋根瓦や外壁の一部崩落などの被害はあるものの残留変形が 1/10 rad に達しないもの、外部から構造躯体の折損が確認できなかったものを含んでおり、自治体が発行する罹災証明における全壊・半壊等とは何ら関係がない。門前・館・走出地区は南東の総持寺を最高点として、西と北に向かって緩やかに傾斜しているが、最も低い南西側と北東側に被害が集中していることが分かる。

写真-4.13 倒壊家屋が建ち並ぶ門前地区

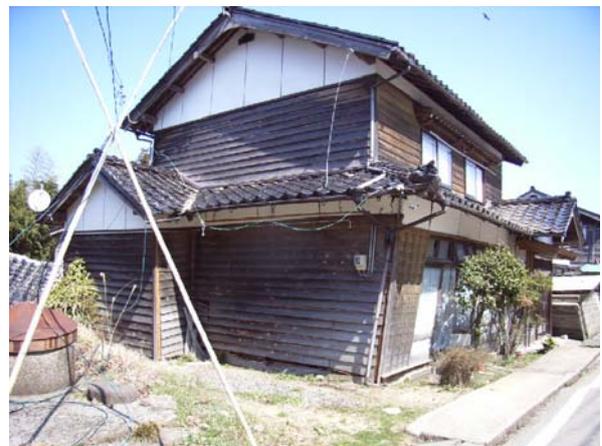
写真-4.14 道路側に大きく傾いた家屋

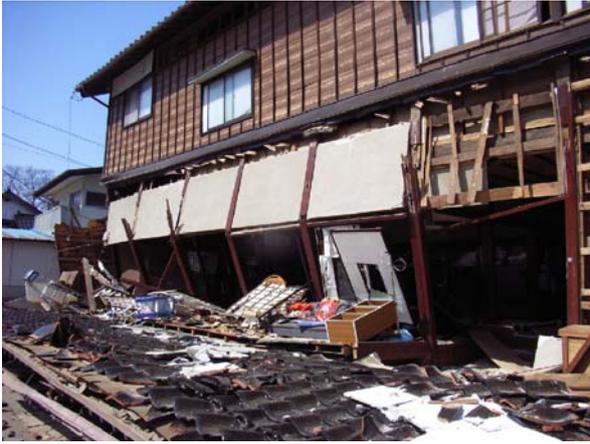
写真-4.15 倒壊は免れたが柱が折損した住宅

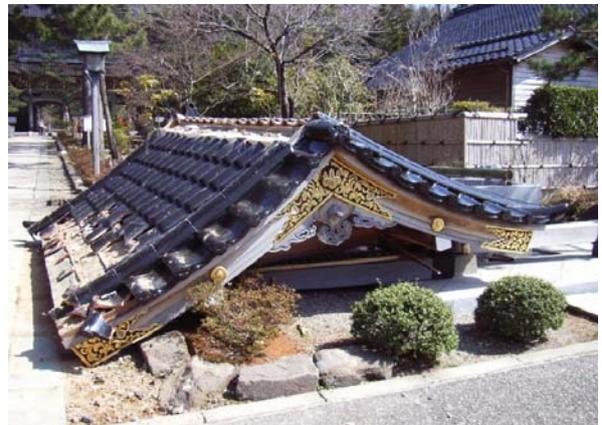
寺社建築では、総持寺の山門（写真-4.16）や本堂（写真-4.17）はほぼ無被害に見えたが、手洗い場の東屋が倒壊（写真-4.18）し、山門の奥左側の建物が極めて大きな被害（写真-4.19）を受けていた。一方、興禅寺は、大部分が倒壊（写真-4.20）し、壊滅的な被害を受けていた。

写真-4.18 倒壊した手洗い場の東屋

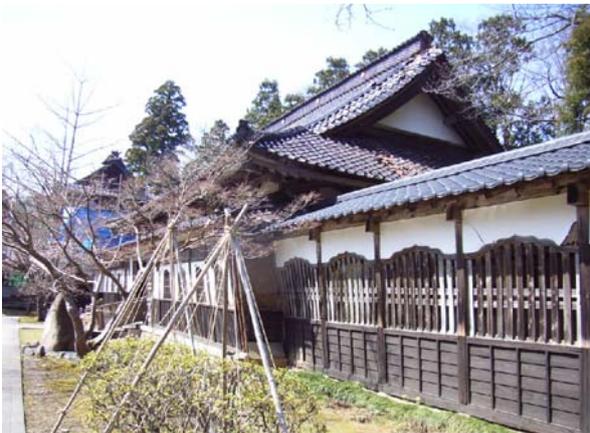
写真-4.19 被害が大きい山門左奥の建物

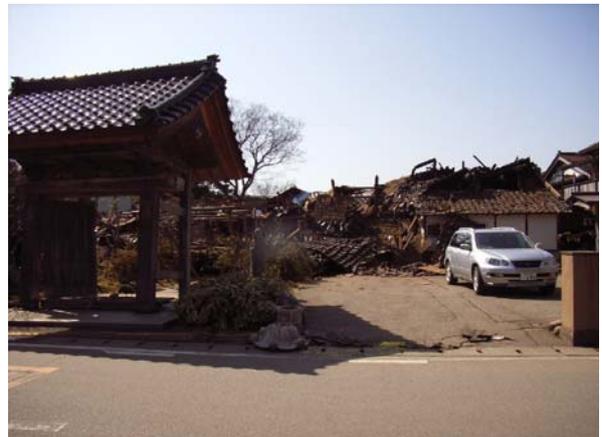
写真-4.20 倒壊して壊滅的な被害を受けた興禅寺

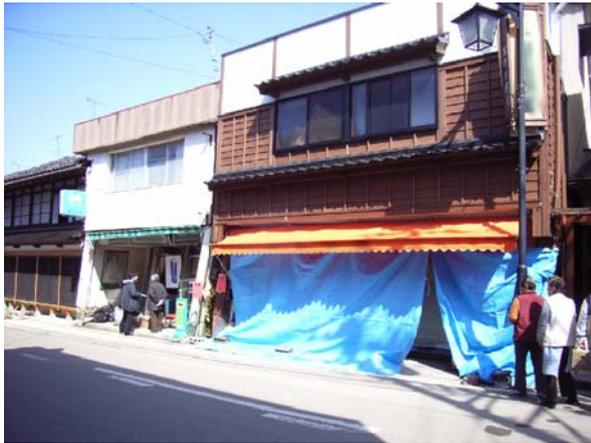
門前地区の店舗または店舗併用住宅商店街は、残留変形が大きいもの（写真-4.21）や倒壊したもの（写

写真-4.21 大きな被害を受けた店舗併用住宅

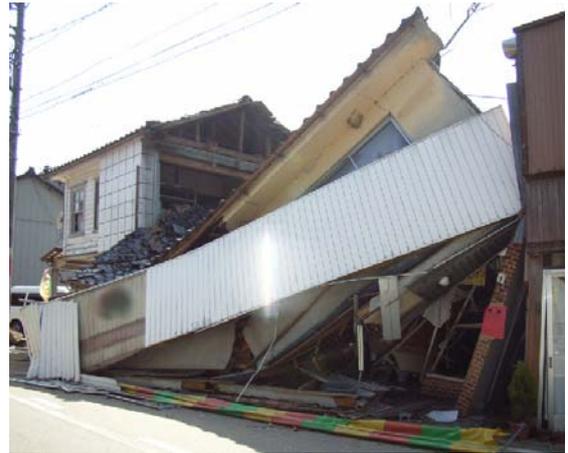
真-4.22) が確認された。走出地区の民家の中には、大きな被害を受けたものの、残留変形が小さい民家(写真-4.23)があったが、筋かいが入っていた(写真-4.24)ことが分かる。その他、道路側に大きく傾いた家屋や、住民が大きく傾いた住戸へ出入りする、近づいて話をしているなど危険な状況が見受けられた。

写真-4.22 倒壊した店舗併用住宅

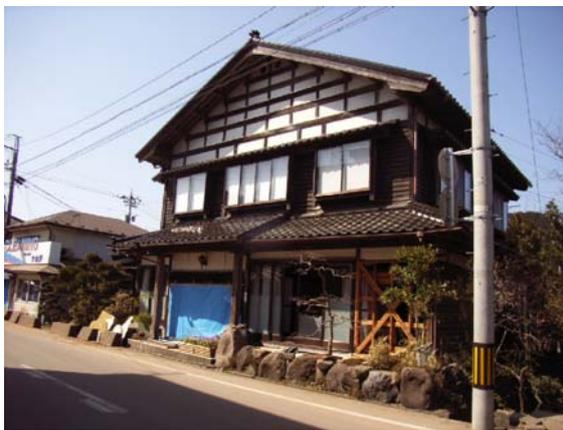
写真-4.23 被害は受けたが残留変形小の民家

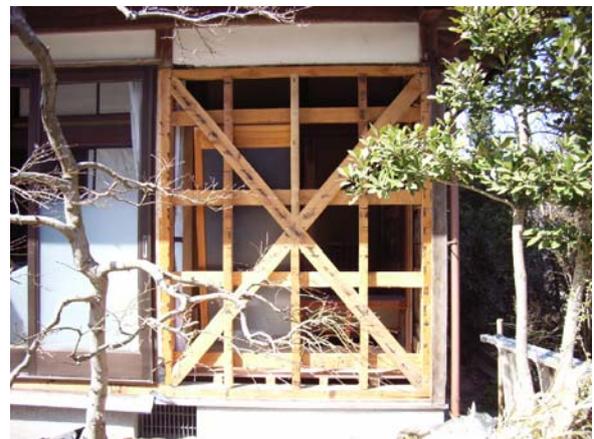
写真-4.24 左の民家の筋かい

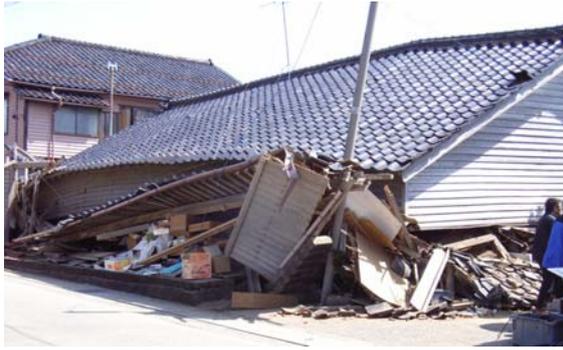
土塗り壁を有するなどの比較的古い構法(写真-4.26)のみならず、比較的新しい構法である可能性があるもの(写真-4.27)が倒壊している例も確認された。

写真-4.27 比較的新しい構法と想像される
倒壊家屋

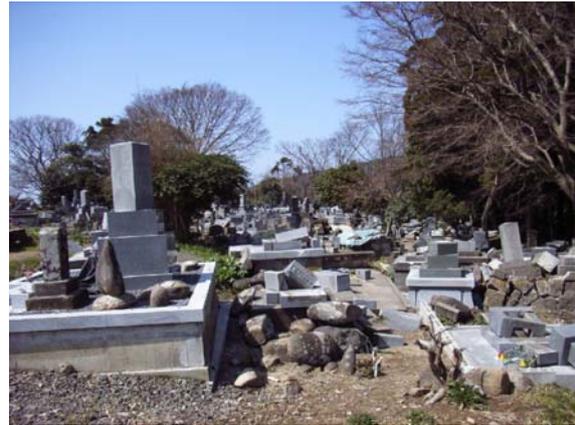
道下地区の南側に隣接する丘の上にある墓地における墓石はその転倒方向に規則性が無く、ほぼ全てが転倒していた(写真-4.28)。ほぼ東西方向が目抜き通りの方向でこれに面する建築物の間口には開口が多く、直交方向は比較的壁が多いため、東西方向が弱軸方向となっており、同方向大きな残留変形を有する

写真-4.28 ほぼ全てが転倒した墓石

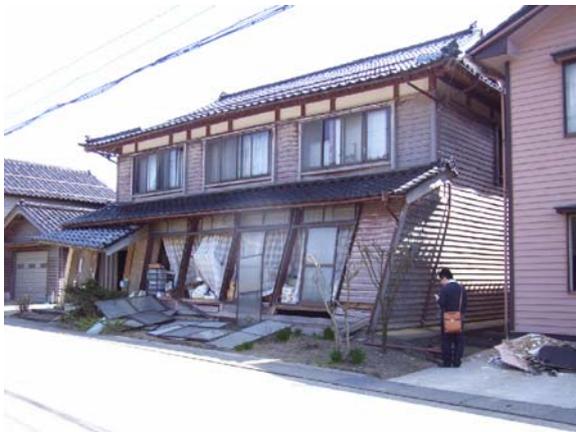
写真-4.29 通りの方向の残留変形が大きい住宅

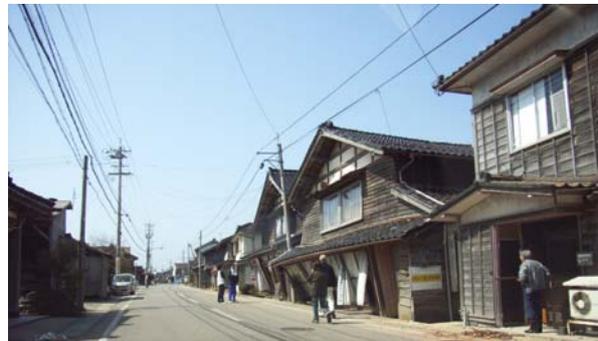
建物（写真-4.29）が多いが、これに直交した住戸は南北方向に大きな残留変形を有するもの、特に道路側に大きな残留変形を有する建物（写真-4.30）が比較的多いのが目に付いた。

写真-4.30 道路側に大きく傾斜した家屋群

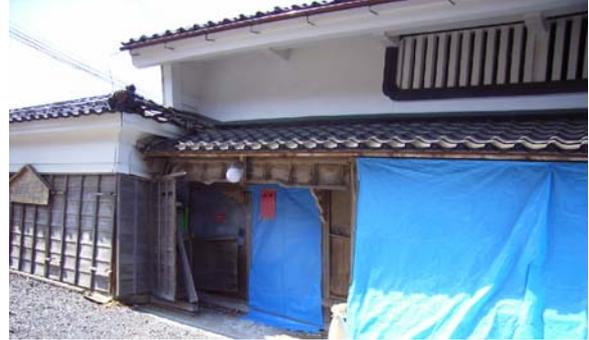
海岸沿いの傾斜地には200戸程度（世帯数は228）の民家が建ち並び比較的小さな集落（写真-4.31）。資料館並びの民家の残留変形（写真-4.32）が大きかった。

写真-4.32 残留変形が大きい住宅

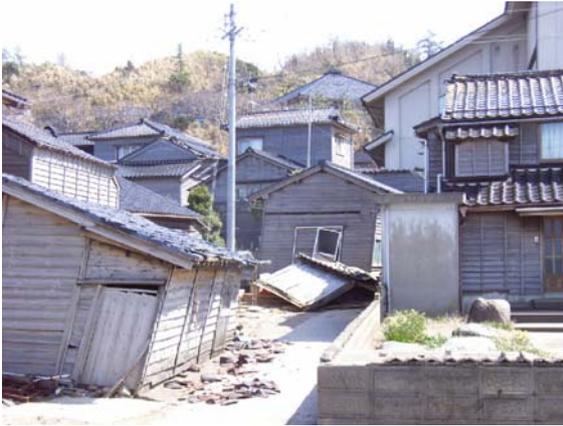
倒壊した建物（写真-4.33、4.34）も確認されたが、限定的で、納屋、倉庫の類の可能性が高かった。地滑りは確認されなかったが、擁壁の小規模な破壊は確認された。

写真-4.33 黒島地区の海岸付近の町並みと
倒壊建物

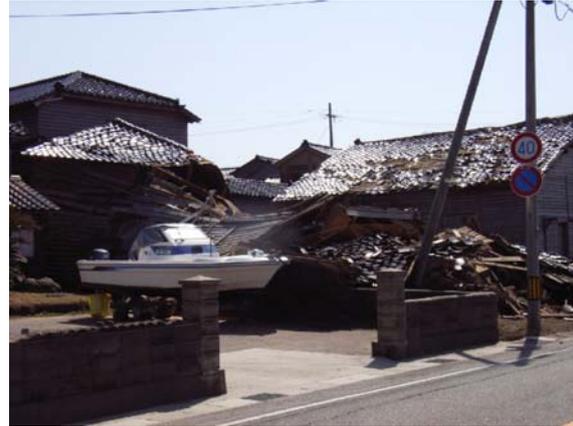
写真-4.34 倒壊した納屋又は倉庫

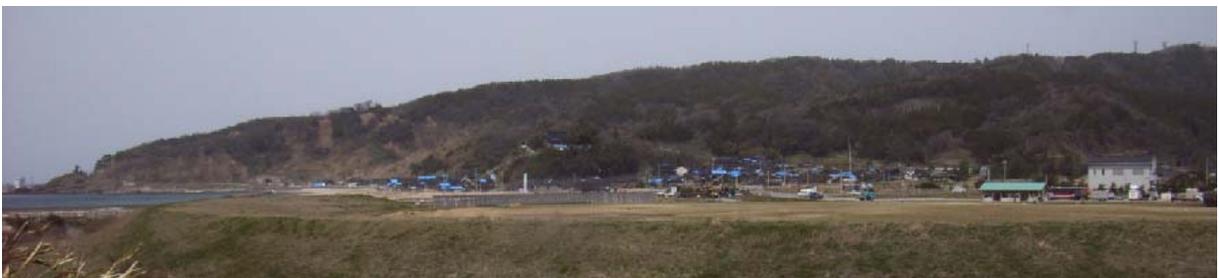
遠方から見るとブルーシートで覆われた屋根が多く(写真-4.35)、屋根の被害が多かったことが分かる。集落にはいると、残留変形1/10以上の建物が数軒存在することが分かった。鹿磯地区のはずれ、道下地区の中心部と八ヶ川を挟んで北側に位置する木造の工場の社屋が倒壊(写真-4.36)していた。道下地区中心部に近づくにつれて被害が大きくなっている可能性がある。液状化痕も確認された。

写真-4.35 鹿磯地区の遠景

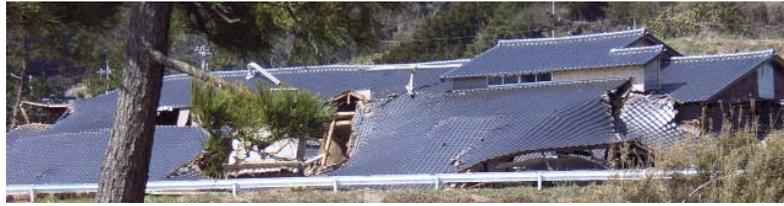
写真-4.36 鹿磯地区で倒壊した製材工場

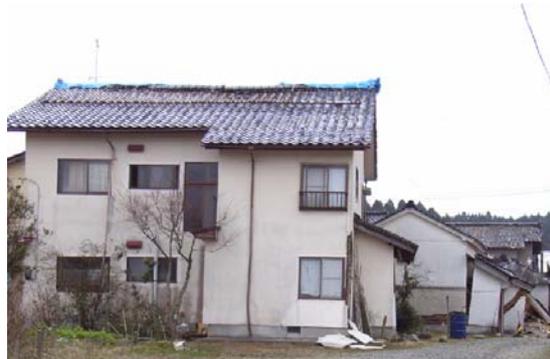
目抜き通りの商店の裏には一般的な木造住宅が建っており、専用住宅の倒壊例はほとんどないが、被害を受けた建物は多くあった。(写真-4. 38) 3月27日現在、一部では倒壊した家屋の撤去が始まっていた。商店街の中程には、川が流れ水上交通の面影が残る (写真-4. 39) が、擁壁には被害がほぼ無いようにみえた。県道1号線の両側にも店舗、または店舗併用住宅が隙間無く並んでおり、中には数十m奥まで続く町屋 (写真-4. 40) もあった。倒壊した建物 (写真-4. 41、4. 42) は少ないが、極めて大きな残留変形があるなどの大きな被害を受けたもの (写真-4. 43、4. 44) が多くあった。通りに面した店舗併用住宅などを中心に見える範囲で被害棟数をカウントしたところ、61棟のうち、倒壊4棟、残留変形が主観的に1/10rad程度あるもの、または柱等の構造躯体の折損が外部から確認できたものが23棟確認された (図-4. 8: 個々の住宅が特定されないよう解像度を落としている)。残りの34棟も無被害ではなく、屋根瓦や外壁の一部崩落などの被害はあるものの残留変形が1/10radに達しないもの、外部から構造躯体の折損が確認できなかったものを含んでおり、自治体が発行する罹災証明における全壊・半壊等とは何ら関係がない。被害は南北に走る県道1号線沿いよりも、穴水駅近くの半径70mの範囲に集中している。

写真-4.38 商店街裏手の住宅

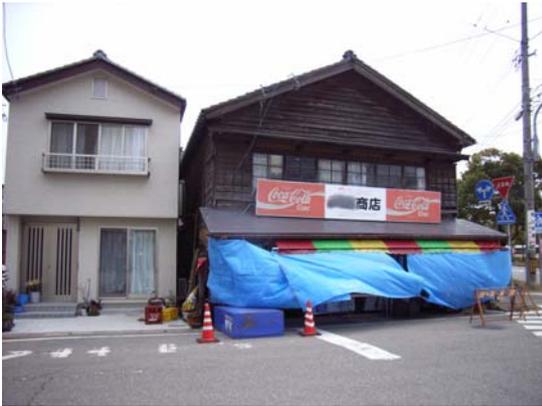
写真-4.41 倒壊した店舗

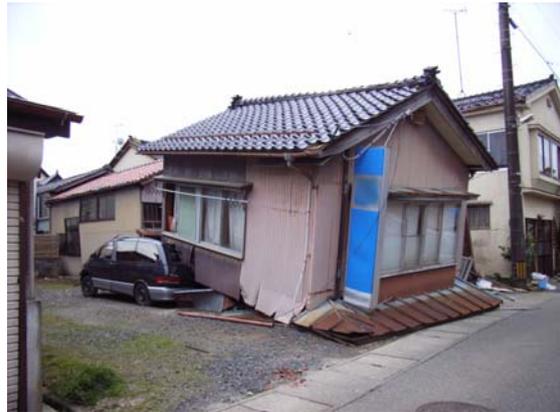
写真-4.42 倒壊し車両をつぶした家屋

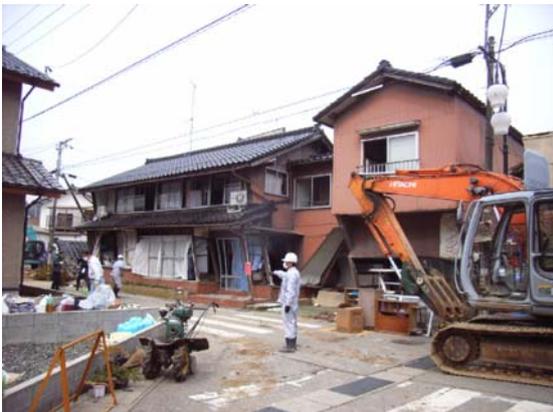
写真-4.43 残留変形が大きい店舗併用住宅

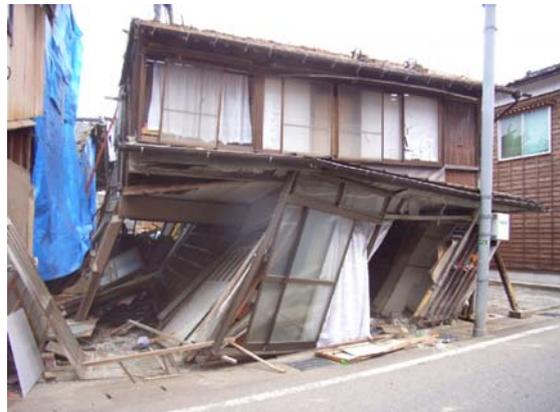
写真-4.44 倒壊寸前の建物

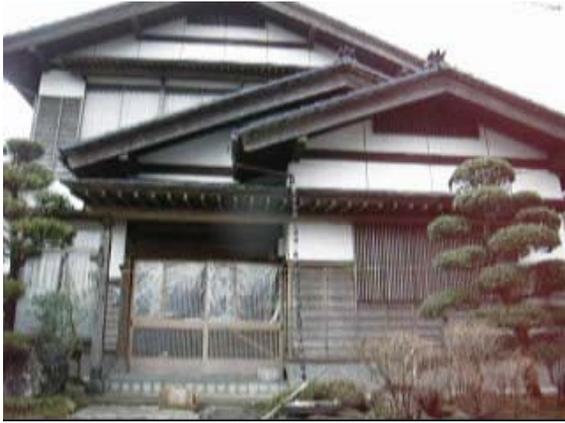
その他、外観上無被害のように見えても、居住者らによれば柱等の構造躯体が損傷したとされる家屋 (写真 5. 43)、隣同士で衝突し、双方が反対側へ傾いたもの (写真 5. 44)、生物劣化を含むもの (写真 5. 45、5. 46) などが確認された。敷地の崩壊、ひび割れ等の被害は見られなかったが、複数の河川が市街地中央を蛇行して走っていることもあり、地盤は良くない地域であると想像された。

写真-4.45 外観上被害が軽微な建物

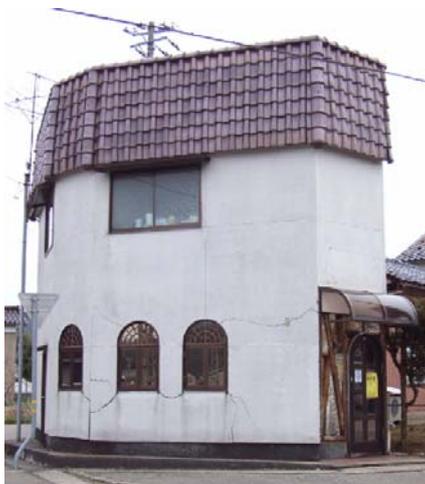
写真-4.47 躯体の腐朽が確認された店舗

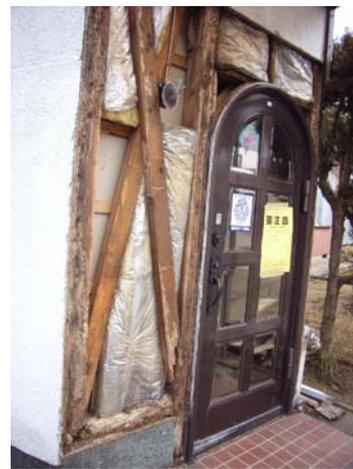
写真-4.48 木造躯体の腐朽

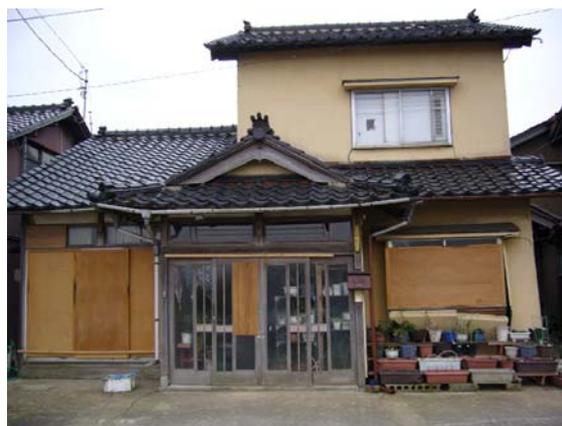
周囲の木造建築物は、倒壊するか大破した 1 棟の解体が進んでいた。その他、国道 249 号線沿いにも残留変形が大きな家屋 (写真-4. 52) が選択的に存在した。被害の程度、割合ともに輪島市、穴水町よりは軽微である。

写真-4.52 国道 249 号線沿いの被害家屋

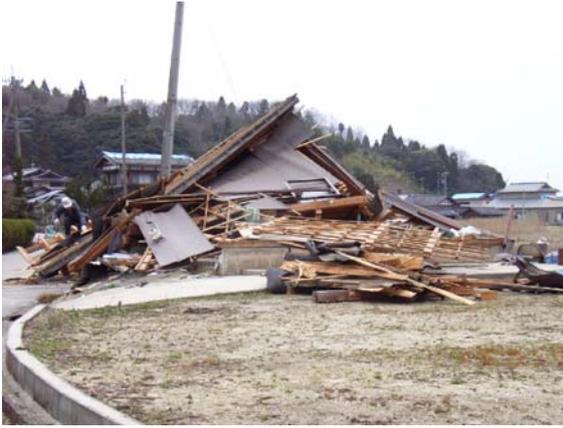
伝統的構法による民家が散在する地区であり、作業所または倉庫の倒壊 (写真-4. 53) の他、大きな被害を受けた民家 (写真-4. 54) が散見された。

写真-4.53 倒壊した作業所または倉庫

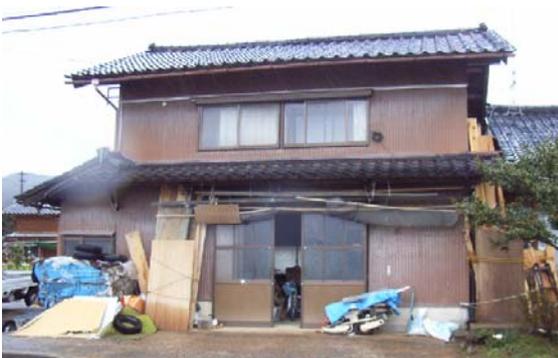
国道 249 号線に数十戸の家屋が建ち並ぶ集落であるが、被害は軽微である。多少の残留変形が残る家屋が確認された (写真-4.55)。その他、屋根の被害なども確認されたが、いずれも軽微であった。

写真-4.55 多少の残留変形が残る家屋

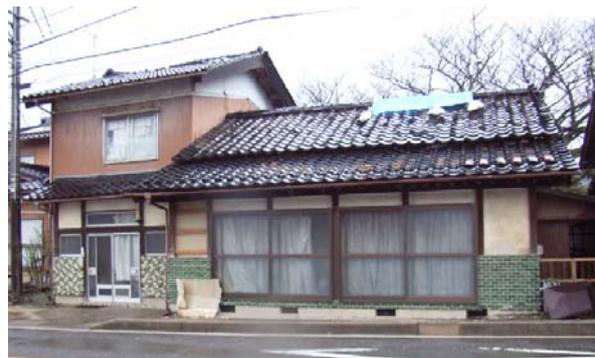
写真-4.56 西岸地区の屋根の被害例

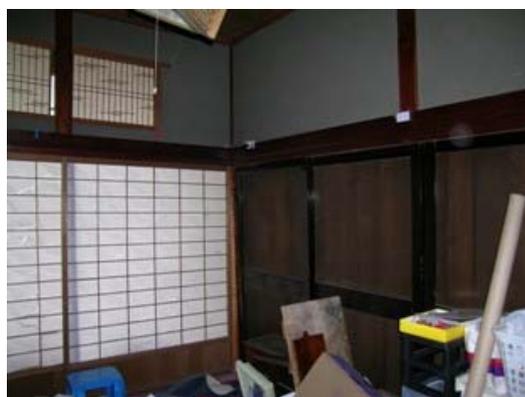
通り庭（土間）外の柱列が土台と切石の間で、東（道路側）へ90mm移動し（写真-4.60）、正面右端の柱が右（北）に移動している。残留変形は、1階はコの字の東側部分が東へ1/30、北へ1/40、西側部分が、西へ11/1680、南へ5/1680 傾斜し、左回転のねじれを生じている。2階は東へ1/110～1/350 程度、南へ1/57～1/88 程度傾斜し、玄関脇の柱に亀裂が生じている（写真-4.61）が、土塗り壁の被害は比較的少ない。

写真-4.59 内部の被害（柱の傾斜）

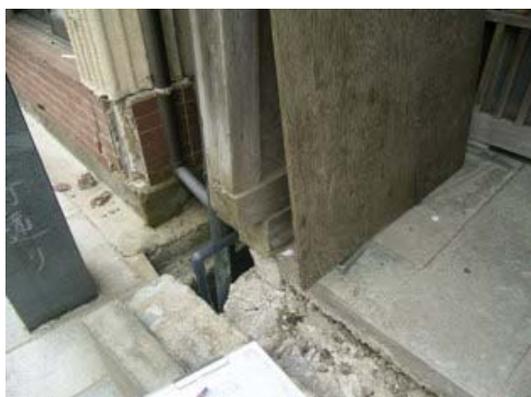
写真-4.60 土台のずれ

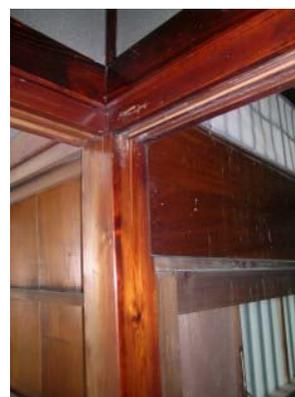
写真-4.61 柱の亀裂

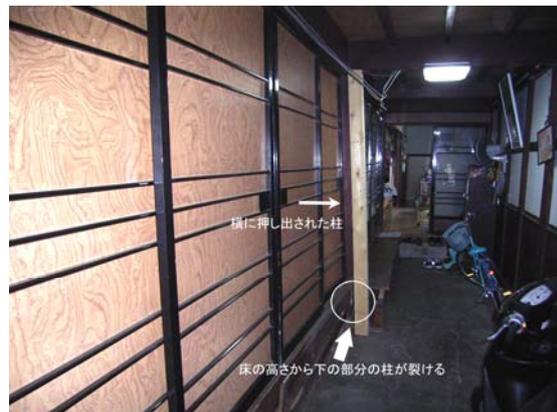
道路沿いの西構面の柱は、南に 70mm ずれている。土間南側の壁下の土台も、南へ 25mm 程度ずれている。1 階は南に 1/287 程度、西に 1/287 程度傾いている。2 階は東側部分が南へ 1/143 程度、西へ 1/287 程度、西側部分が北へ 1/82~1/143 程度、西へ 1/114~1/287 程度傾いている。1 階の車庫と居室の間の壁は南に傾斜した。この際、筋かいと合板の壁が、土台から立ち上がる柱を土間側に押し出したと思われる、この柱は床の高さから下の部分で裂けた (写真-4.67)。柱が裂けて、柱の下部が南にずれたため、直立を保っている合板部分と、傾斜し・ずれた柱との間に 85mm の隙間が生じている。これに伴い、この構面の延長上にある 2 階床 (差鴨居兼用) が柱から抜け出している (写真-4.69)。

写真-4.67 床から下が折れた柱

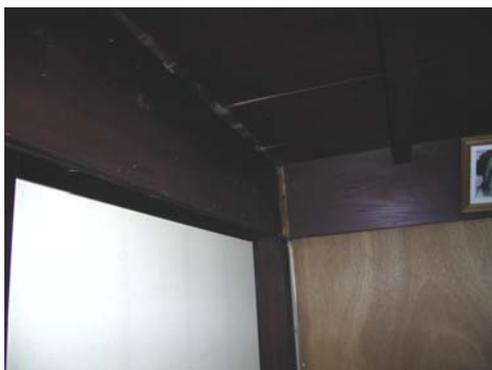
築 100 年以上であるが、平成 6 年に改装を行い、道路沿いの部屋の床を撤去して、車庫を設けた (写真-4.66)。この際に、車庫と居室の間の襖部分に片筋かいを挿入して端部を釘留めし、筋かいの上から合板を両面から釘打ちした壁を設けた (写真-4.68)。基礎は切石で、土間からの高さは 10cm 程度。切石の上に土台が置かれ、土台は切石とアンカーされていない。柱は土台の上に直接立ち、束と柱は通しになっている。1 階の和室の内装は土塗り壁である。1 階は階高が低く、垂壁部分がなく、2 階の床が直接天井になっている。従って、2 階の床梁が直接差鴨居になっている。2 階は大壁である。屋根は切妻で、和瓦葺きである。1 階と 2 階のいずれにも筋かいが入っている。外装はサイディング張りである。

写真-4.68 改装時に設置された合板壁

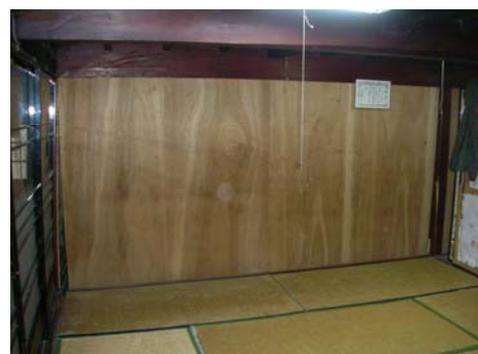
写真-4.69 梁 (差鴨居) の抜け出し

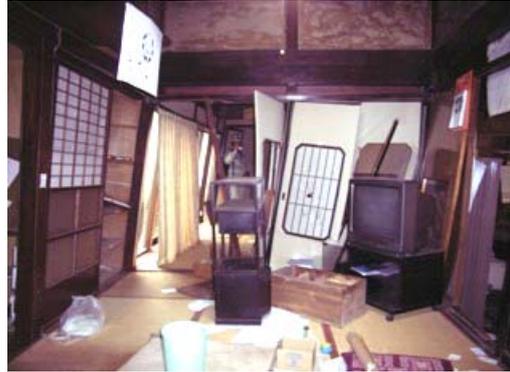
大正元～2年(1912-13年)の店舗併用住宅(写真-4.70)であり、明治43年頃の大火で再築した。店舗部分(写真-4.71)、並びに建築当初部分は大きな被害(写真-4.72)を受けたが、昭和40年頃増築した奥の居住部分は被害軽微である。店舗上部の居住スペースも被害軽微(写真-4.73)であるが、改修していない土塗り壁の剥がれ等の被害はある。道路側は全面開口である。残留変形は北へ1/8、西へ1/9である。下屋を支える独立柱は、75mm角だが、曲げ荷重がほとんど入らないためか折れていない。それ以外の柱は115mm角がベースで、9本以上の折損(写真-4.74)が確認された。店頭の自動販売機にはもたれかかっていない。桁の柱からの抜けだし(写真-4.75)も確認された。

写真-4.71 内部の被害状況

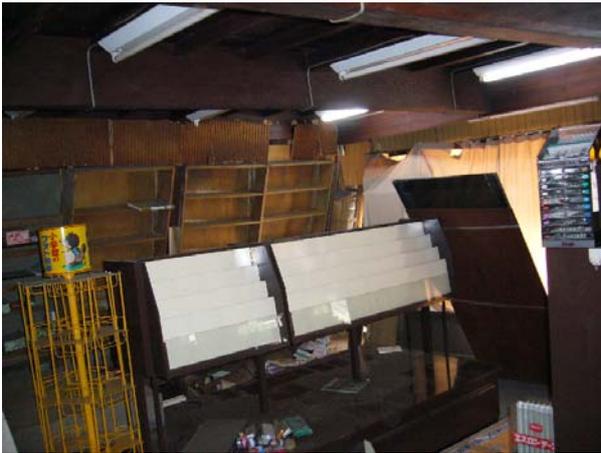
写真-4.72 店舗部分の被害

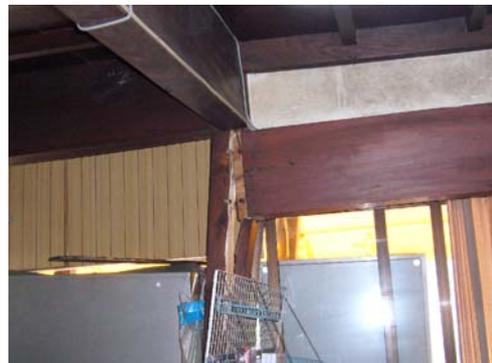
写真-4.75 いまにも外れて落ちそうな桁

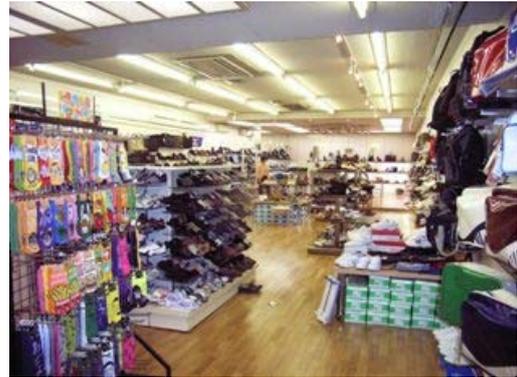
昭和 34~35 年建設、昭和 59 年改築の店舗併用住宅 (写真-4.76) である。1 階の耐力壁が少ない (写真-4.77)。改築時に柱も切ったとのことである。残留変形は 12/1000 であるが、隣家看板との衝突痕 (写真-4.78) があるので、最大 1/5 (2 階がほとんど変形しないと仮定した場合)、最低でも 1/10 程度 (1, 2 階が同様に変形した場合) の層間変形角が生じたと思われる。

写真-4.77 店舗は被害軽微

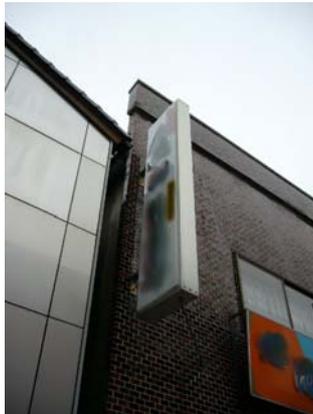
写真-4.78 隣接建物看板の衝突痕

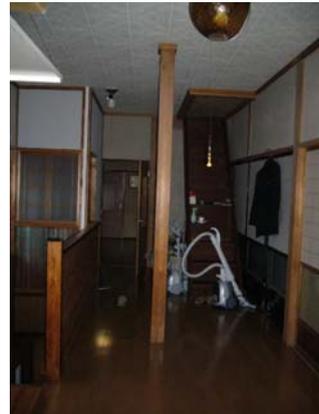
店舗の内部は商品の散乱、店頭の大ガラスの割れ、店頭入り口のサッシの上部への抜け、内装の軽微な損傷などの被害があったが、店舗の営業は再開できる程度である。2 階の居住部なども被害は極めて軽微 (写真-4.79) である。店頭の左側脚部がずれており (写真-4.80)、外装タイルを破損している。北側の外壁は軽量ブロック積み (写真-4.81) である。

写真-4.79 店舗上部の居住スペースも被害軽微

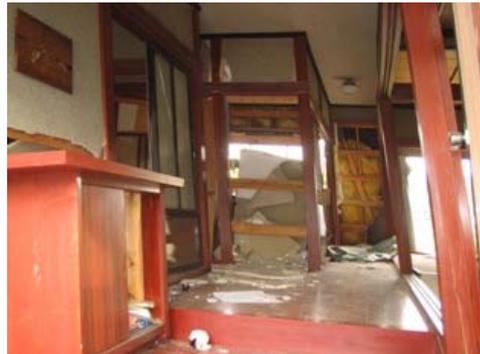
昭和52年建設であり、10年前に増改築している(写真-4.82)。残留変形は北へ115/1000で、近隣の中で際だって被害が大きいものの一つであり、地盤は蓮田の跡地とのことである。隣のW-7と平面プランは類似するが、かなり被害が大きい。柱は大きく傾斜し、室内の仕上げ材の剥落(写真-4.83、4-85)、外壁モルタルの剥落(写真-4.84)が多く観察された。隣地の小学校で地面の陥没が生じている。

写真-4.83 室内の被害状況

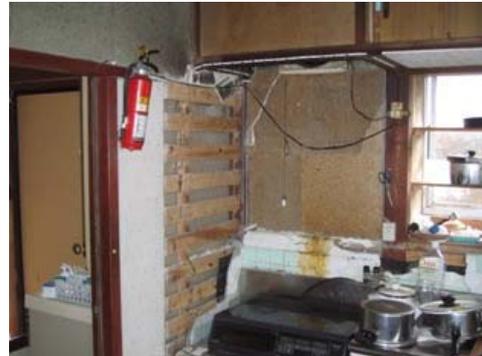
昭和37年建設。W-6の北隣。元々が切り妻の総二階であったが、1F両側を当時の家主が昭和47年ごろ増築した(写真-4.86)。残留変形は北に1/50で、W-6ほどの被害ではない。壁仕上げ剥落(写真-4.87)、柱割裂(写真-4.88)、基礎の破断(写真-4.89)が観察された。

写真-4.87 仕上げ材の剥落

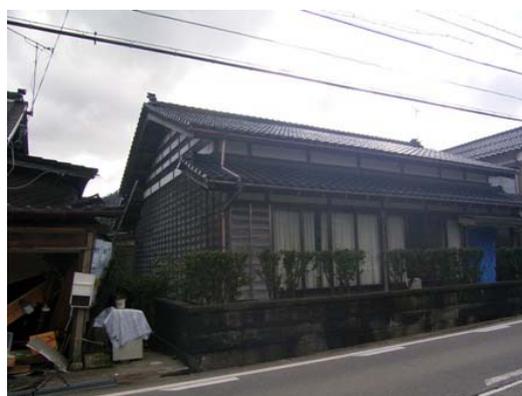
増築部は平屋であるが、古い2階部よりも被害が大きい。増築部（平屋）の残留変形は、梁間方向が1/180、桁行き方向が1/90程度である。桁行き方向は障子が切れる程度の変形（写真-4.92）を生じた。壁の一部で、ラスボードの落下（写真-4.93）、隅の破損が見られる。増築部の床に不陸あり。柱、筋かいに被害は見られない。2階建て部・増築部のいずれも、屋根葺材（和瓦）の被害は少ない。

写真-4.91 増築部（平屋）

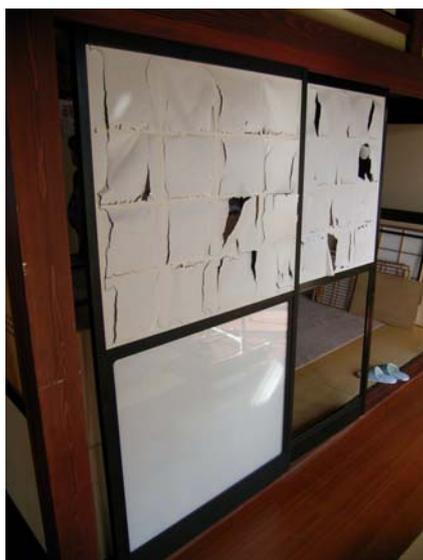
写真-4.92 障子のやぶれ（増築部）

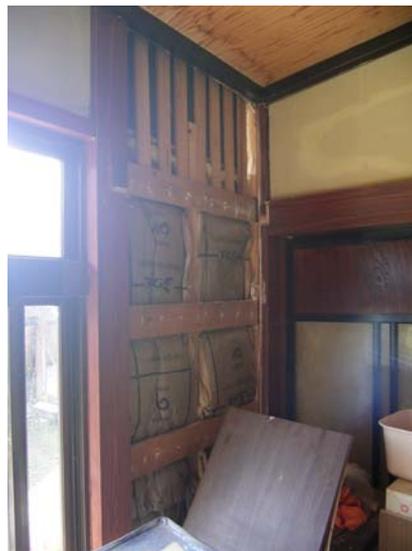
写真-4.93 壁の被害（ラスボード落下）

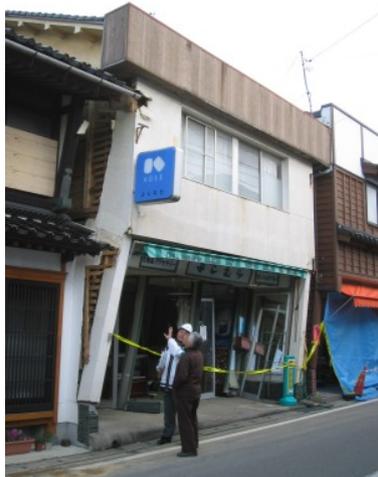
昭和 38 年建設の店舗併用住宅（写真-4.98）で、1997 年に店舗部分を増改築している。店舗部分は残留変形が南に 1 / 5 と大きく傾斜しているが、奥の居住スペースの被害（写真-4.101）は軽微である。調査時は南側の隣家にもたれかかっていた（写真-4.99）。北側は元々隣家と接していたため、傾斜によって土壁が露出していた（写真-4.100）。

写真-4.98 外観

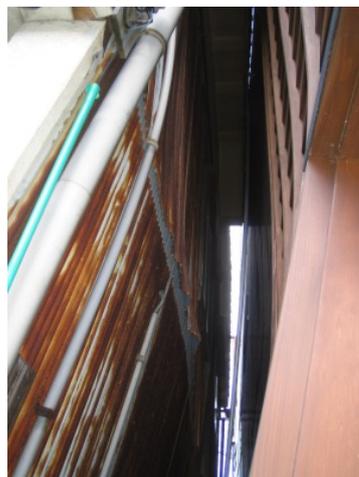
写真-4.99 南側壁面

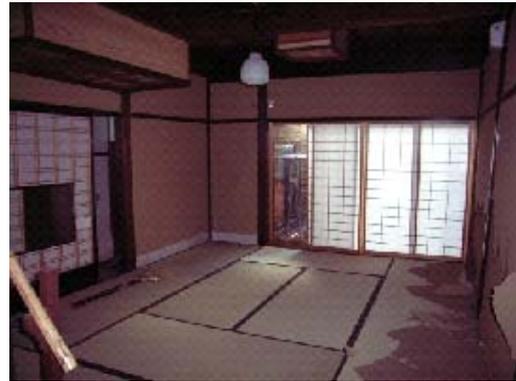
土壁の剥落(写真-4.103)、建具の外倒(写真-4.105)が多数見られた。なかには、せん断方向に明確に亀裂が入った箇所(写真-4.104)もあった。最も北側の壁線の土台は西に約120mmずれていた(写真-4.106)。1間南の壁線は30mmのずれしか生じていない。土台は切石の基礎の上に乗っていただけであったと想像される。その他、柱の折損は確認できなかったが、外れそうな鴨居(写真-4.107)が1カ所確認された。

写真-4.103 内部の様子

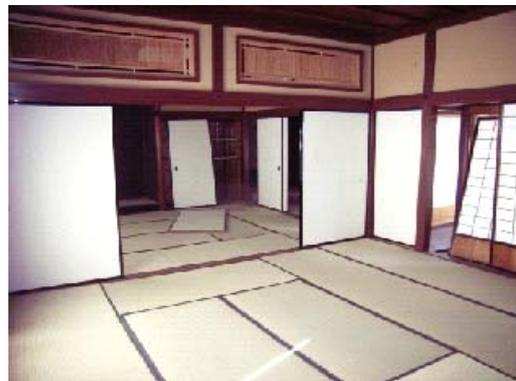
写真-4.105 建具の外倒も多数

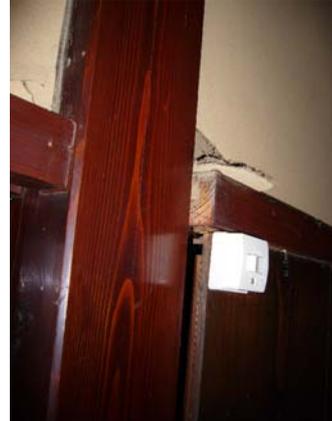
写真-4.107 外れそうな鴨居

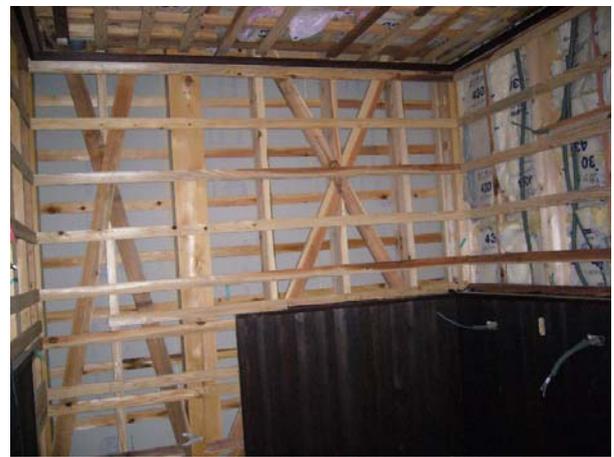
写真-4.113 通常と強弱軸の向きが異なる筋かい

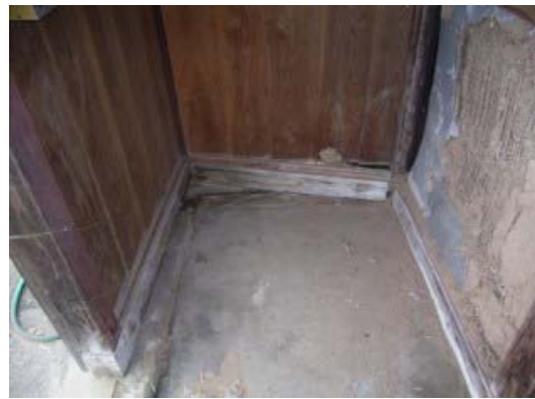
建物は西に23/1000、南に23/1000傾斜している。道路に面した障子は、破けている。玄関外側の南西隅の壁は、礎石の上で土台ごと10cm程度滑っている（写真-4.123）。その周辺の土壁は、小舞の上の部分が剥落している（写真-4.124）。台所周辺のタイル、板壁は一部落下しており（写真-4.125）、浴室タイルに亀裂がはいっている。トイレの石こうボードは、一部脱落。屋根の被害はない。

写真-4.123 南西隅の土台の滑り

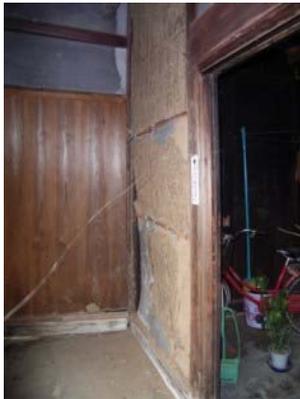
写真-4.124 土壁の剥落

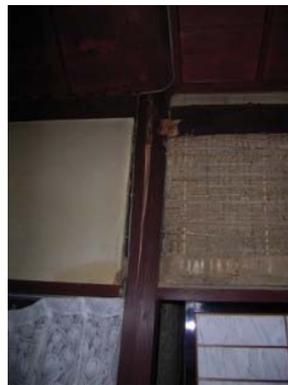
残留変形角は、1階が西へ1/55，北に1/600。2階が東へ1/500，南へ1/142。西側の2階建て部分と1階建て部分の境界には壁がなく、2階部分と1階部分の構造に分離が生じ、1階部分の梁が2階直下の柱から抜け出す（写真-4.128）、2階直下の柱が裂ける（写真-4.127）などの被害が生じている。外部では西側のモルタルの一部が大きく落下し（写真-4.129）、内部では、土壁の一部が剥落し（写真-4.130）、一部の障子が破けている。

写真-4.127 裂けた柱

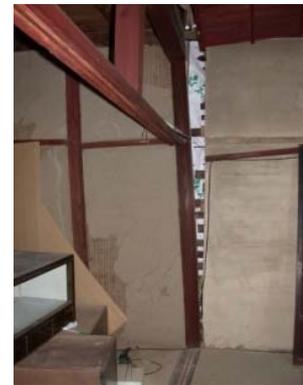
写真-4.128 梁の抜け出し

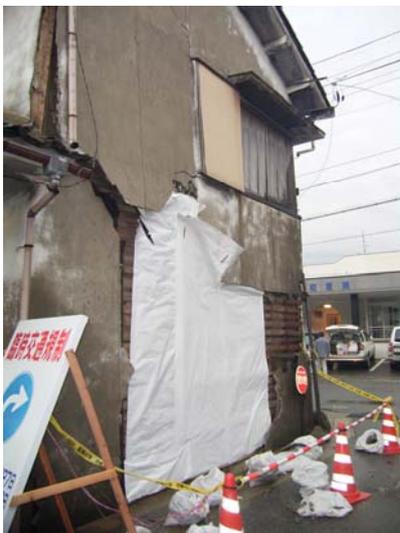
写真-4.129 モルタル壁の脱落

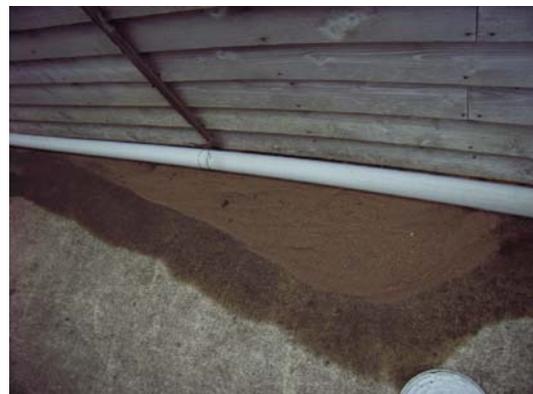
昭和30年建築、昭和45～50年あたりに部分的に改築したが、増築等は無さそうである(写真-4.131, 132)。残留変形角の最大値は、南側壁線の中央付近の柱で西に145/1000、南に122/1000であり、道路側から奥に行くに従って残留変形は比較的小さくなる。南北方向(道路に直交方向)の耐力壁は比較的多い(写真-4.133)が、残留変形が大きい(写真-4.134)。柱の折損(写真-4.135)が多数確認されたが、その多くは垂壁下部でも曲げによる破壊と見られる。切石基礎からの土台、柱脚の踏み外し、基礎のひび割れなども確認された。建物西側で噴砂痕(写真-4.136)が確認された。

写真-4.136 噴砂痕

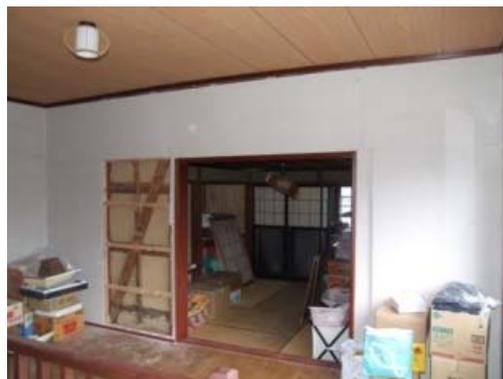
昭和 37 年建設で、昭和 48 年に元々土間であった部分・風呂・トイレ・台所を改築している（写真-4.137）。平成 16 年に奥の離れを増築し、田の字型の平面プランである。内壁せっこうボードの剥落（写真-4.138）、土塗り壁の剥がれ（写真-4.139）、改築部の内壁モルタルの剥落（写真-4.140）が観察された。残留変形角は、西へ 16/1000、南へ 6/1000。T-6 と同じ業者が施工し、平面プランは類似するが、被害は比較的軽微であった。平成 16 年増築部は布基礎で、それ以外は玉石基礎である。

写真-4.138 せっこうボードの剥落

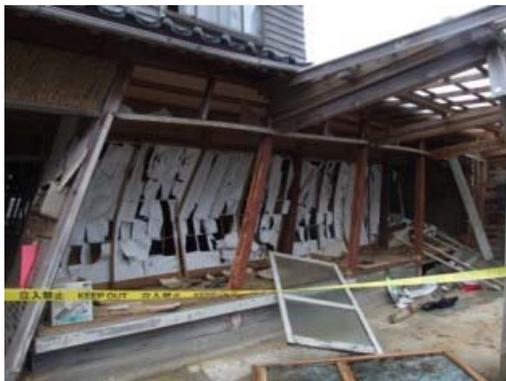
昭和37年建設であり、T-5と同じ業者による施工で平面プランは類似であるが、被害はこちらの住宅がかなり大きかった(写真-4.141, 142)。層間変形角は西へ370/1000、北へ20/1000、倒壊寸前の状態である。柱が大きく傾斜(写真-4.143)し、折損(写真-4.144)が多くの柱で観測された。

写真-4.143 大きく傾いた柱

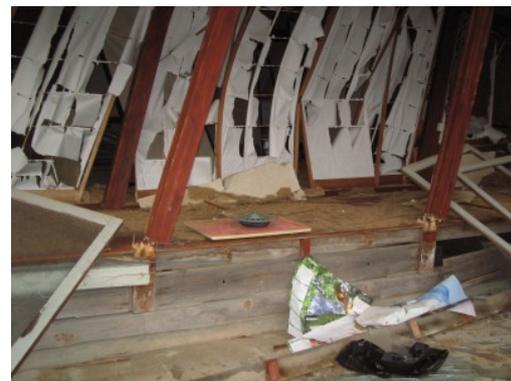
写真-4.144 下端部付近での柱の折損

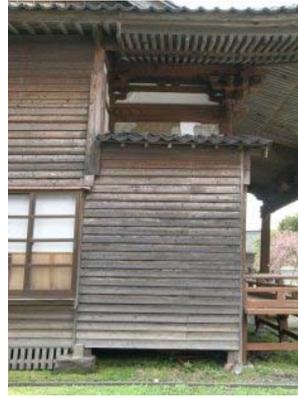
写真-4.158 圓龍寺本堂側面

正面（北）に向かって、約1/30の残留変形があり、土壁一部剥落している（写真-4.157, 158）。

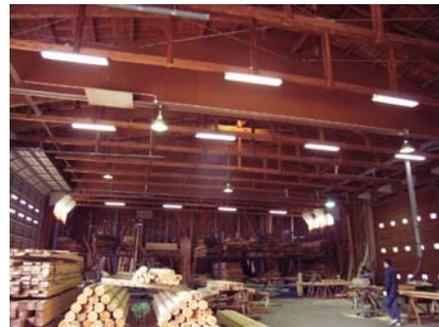
築約20年、アテ（ヒバの一種）の集成材を使用している集成材建築（写真-4.163, 164）である。工場内の積み荷は、目茶苦茶に散乱したが、建物（構造躯体）の損傷は無い。

写真-4.164 同内部

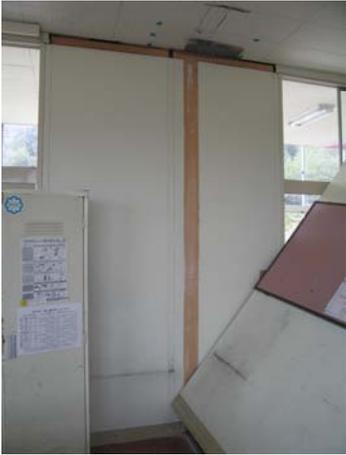
写真-5.9 転倒した間仕切り壁と
廊下側内壁の取り合い

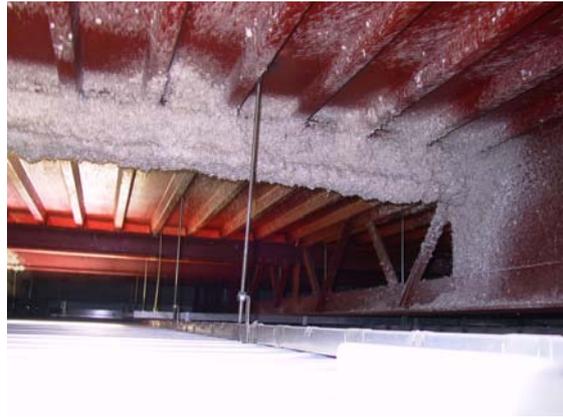
写真-5.10 天井裏の様子

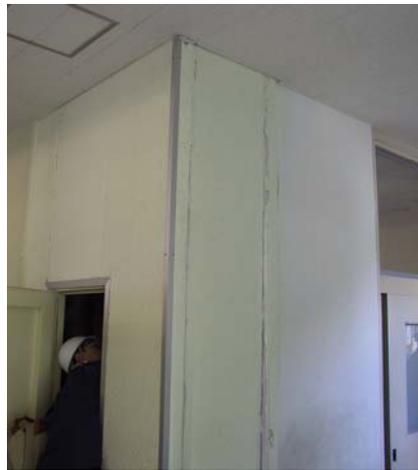
その他、ALCパネルの内壁に目地に沿ったひび割れが見られた。また、学校長の話では、地震以前に校舎に変形があって引き違い戸にゆがみが生じていたとのことであった。

写真-5.11 ALC パネルの目地割れ

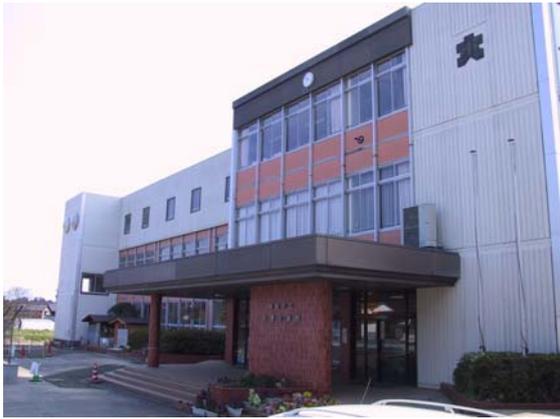
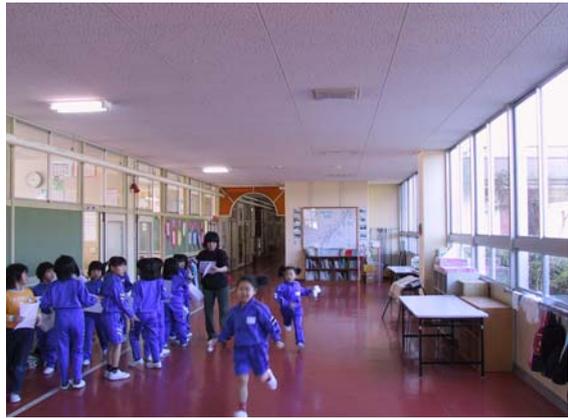
昭和58年2月竣工の鉄骨造3階建てである。張間、桁行きともラーメン構造で、屋根にはカラー折板が使われている。柱は350角の角形鋼管で、周囲に40mm厚のモルタルが耐火被覆として施されている。柱梁接合部は通しダイアフラム形式である。構造躯体の被害は確認できていない。

内壁やトイレの天井板に軽微なひび割れがあり、天井に不陸が見られた。テレビは全て落下して故障したとのことであった。ガラスにも破損が生じた。設備関係では屋上の貯水タンクの配管の破損、浄化槽の破損が生じた。

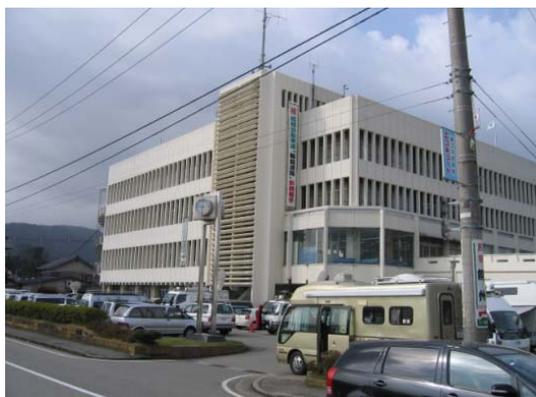
写真-6.1 輪島市役所

構造体の被害はほとんど見られなかった（写真-6.1）。建物周辺の地盤には、沈下・隆起・ひび割れなどが顕著に見られた（写真-6.2）。輪島市によれば、市内の公立学校はすべて耐震補強が済みであり、市内の学校、病院等の鉄筋コンクリート造建物の被害は報告されていない。

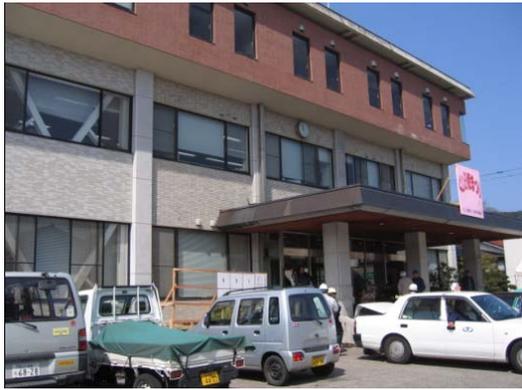
写真-6.3 輪島市門前総合支所

構造体の被害は見られなかった。建物は旧耐震基準で設計されているが、鉄骨ブレースによる耐震補強がなされている（写真-6.3）。建物中庭に震度計が設置されており、震度6強を観測した。震度計のプリントアウトには、1300ガルを超える最大加速度が記録されていた。建物周辺地盤の変状や、ひび割れが顕著に見られた。また、調査時点で、オフィス家具が飛散したままの状態であった（写真-6.4）。

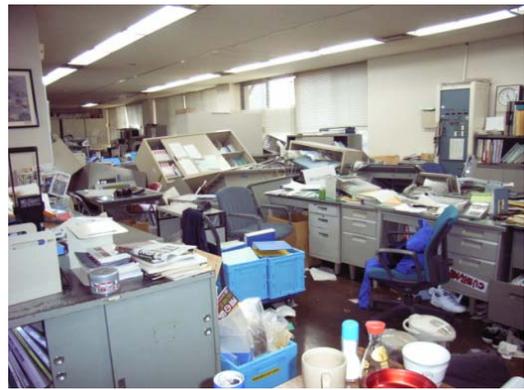
写真-6.4 室内のオフィス家具の転倒被害

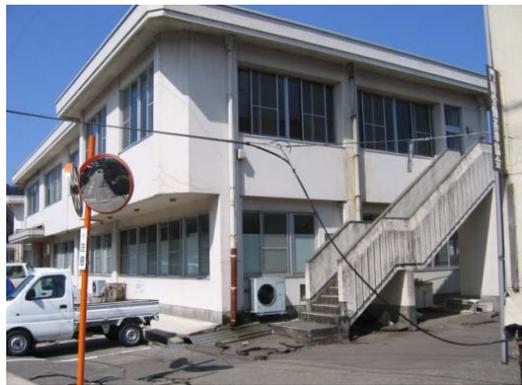
写真-6.5 門前地区総合福祉会館

建物は、昭和55年建設である（写真-6.5）。柱に軽微なひび割れが見られた。また、建物周辺の地盤に隆起・ひび割れが顕著に見られた（写真-6.6）。

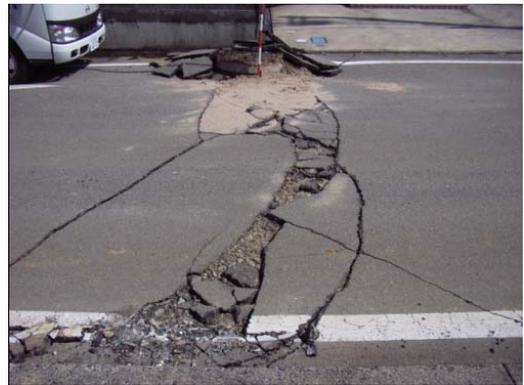
写真-6.6 総合福祉会館周辺の地盤変状

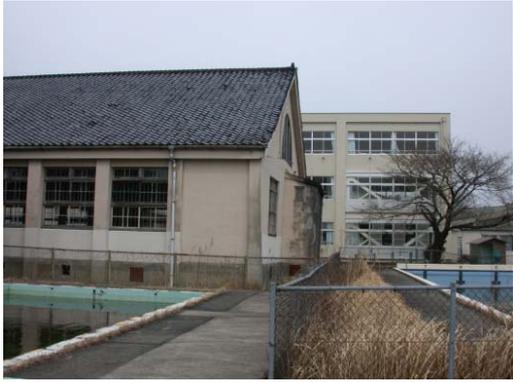
写真-6.7 A 小学校（手前が講堂、奥が校舎）

校舎棟は、昭和40年代に建設された。平成18年に鉄骨ブレースによる耐震補強が実施された。講堂（体育館）は、学校創立時（100年以上前）に建設された古い建物で、屋根組みが鉄骨の山形ラーメン、柱・壁の構造については資料がなく構造の確認が出来なかった（写真-6.7）。なお、講堂は耐震補強はなされていない。地震による被害は、校舎棟については、エキスパンション・ジョイント部の被害（写真-6.8）、廊下天井パネルの落下（写真-6.9）、講堂との渡り廊下の被害（写真-6.10, 6.11）が見られた。講堂は、妻壁の上部と鉄骨の梁との接合部が完全にはずれた状態であった（写真-6.12）。妻壁が外に倒壊する危険があり、調査時には、講堂は立入禁止の措置が取られていた。

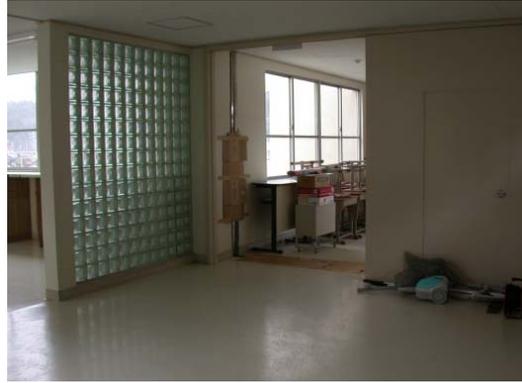
写真-6.8 校舎棟 EXP. J 部の被害

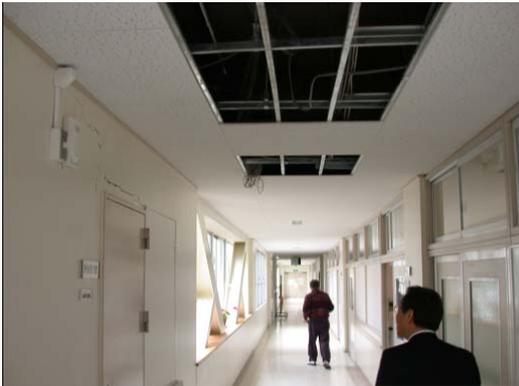
写真-6.9 校舎棟の廊下天井パネルの落下被害

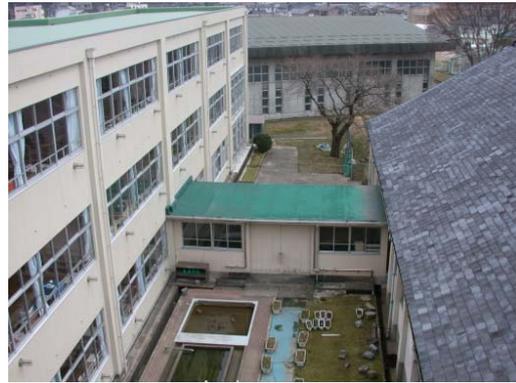
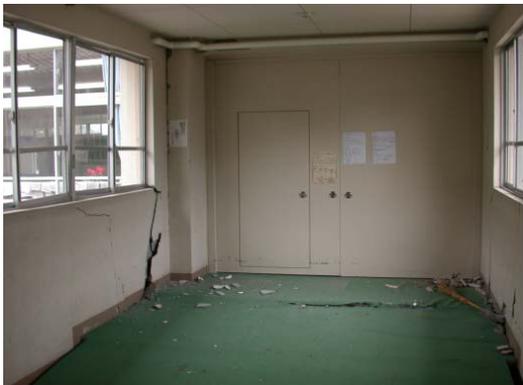
写真-6.10 校舎棟と講堂の渡り廊下

写真-6.11 校舎と講堂の渡り廊の被害

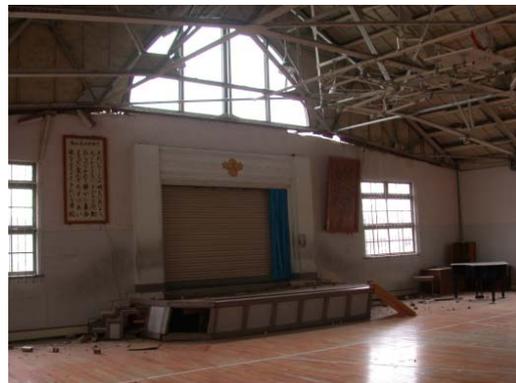
写真-6.12 講堂の妻壁部の被害

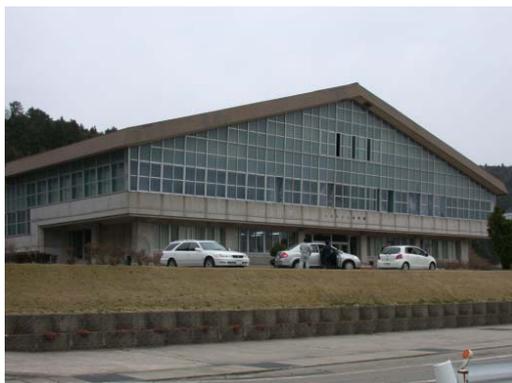
写真-6.13 七尾市中島体育館

比較的新しい体育館である。本体は鉄筋コンクリート造、屋根は鉄骨トラス。被害は、正面のガラスが数箇所、枠ごと落下した（写真-6.13）。側面も1箇所ガラスが破損した。本体は、ほとんど無被害であるが、柱・梁に微少なひび割れが見られた。

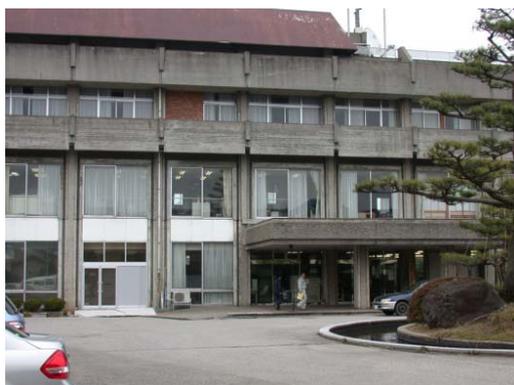
写真-6.14 七尾市役所田鶴浜支所

新耐震以前の建物で耐震補強はなされていないが、地震による構造体の被害は見られなかった（写真-6.14）。建物の裏庭に、震度計が設置されており、震度6強が観測された。建物周辺には、液状化の跡が見られた（写真-6.15, 6.16）。また、地震直後にオフィス家具が散乱した（写真-6.17：写真は田鶴浜支所の方から頂いたもの）。

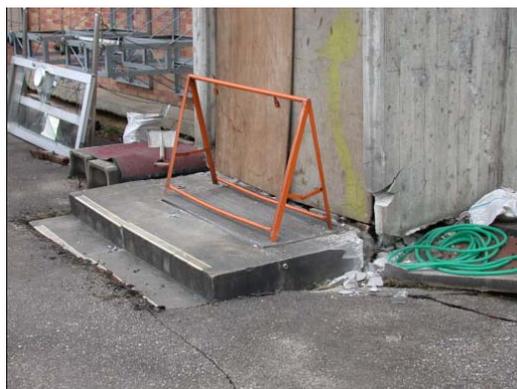
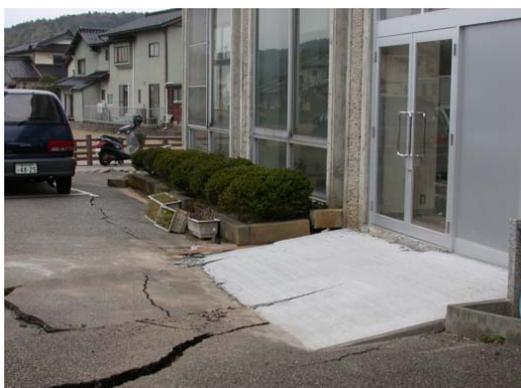
写真-6.15 建物周辺部の液状化被害

写真-6.16 建物周辺部の液状化被害

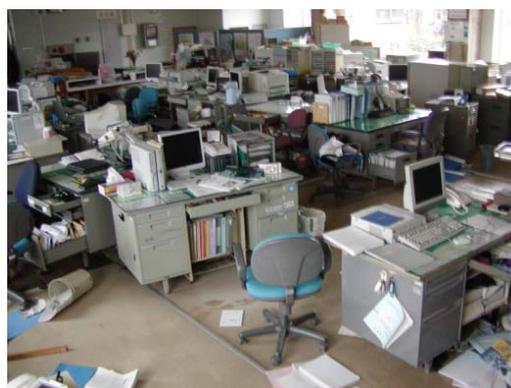
写真-6.17 地震直後の室内の状況
(田鶴浜支所提供)

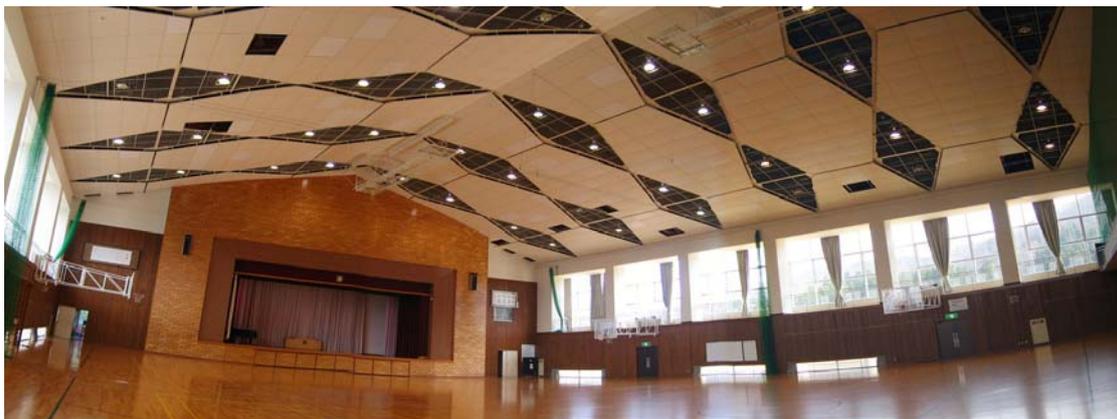
アリーナの天井面は梁間方向中央を頂点とする山形であり、菱形の照明部分と、六角形の天井ボード部分がある（写真-7.1）。菱形の部分と六角形の部分の境界は金属フレームで出来ている。六角形のボード部分では桁行方向にクロスTバーが、梁間方向にメインTバーが配置されている。Tバーは外縁では境界の金属フレームから吊られ、内側では建築用鋼製下地材から吊られている。天井パネルは、菱形の照明部は金属網、六角形のボード部はグラスウールボードである。アリーナ2階ギャラリーや舞台裏の通路上部の天井は捨て張り工法による天井であり、天井パネルは実測で厚さ9mmのせっこうボードに厚さ11.5mmのロックウール吸音板で仕上げたものである。

被害としては、グラスウールボードが18枚脱落した。ボードが脱落した部分を見ると、バー材には

写真-7.1 体育館Aの内観（パノラマ合成）
