国土技術政策総合研究所資料
TECHNICAL NOTE of
National Institute for Land and Infrastructure Management
No.415 October 2007

建築研究資料
Building Research Data
No.107 October 2007

平成19年（2007年）能登半島地震建築物被害調査報告
Building Damage Observations on the Noto Hanto Earthquake in 2007

国土交通省 国土技術政策総合研究所
National Institute for Land and Infrastructure Management
Ministry of Land, Infrastructure and Transport, Japan

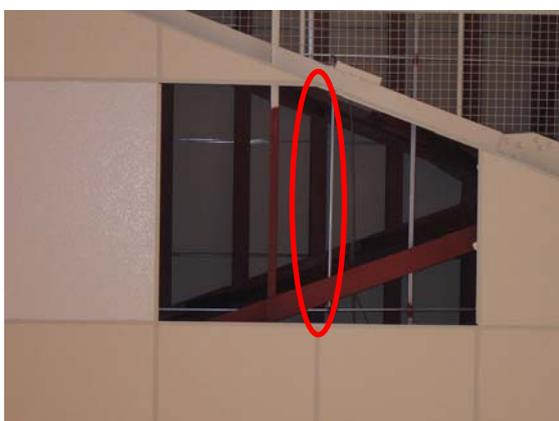
ボードの押さえ金物はなかった。クロスTバーが1箇所なくなっていた（写真-7.2）。2階ギャラリーの捨て張り工法による天井が舞台脇の箇所で左右対象に破損・脱落していた（写真-7.3）。

写真-7.2 クロスTバーがない箇所
（床面から見上げた様子）

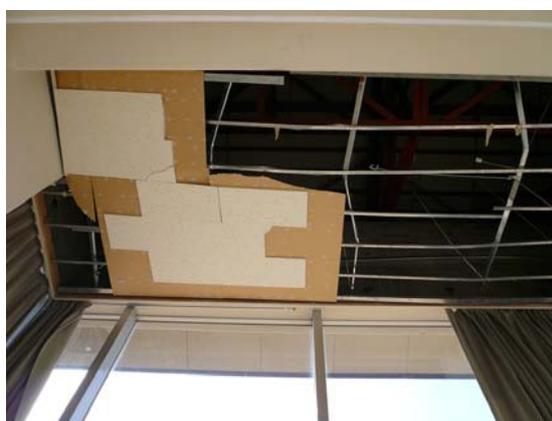
写真-7.3 捨て張り工法による天井の被害
（加賀市役所提供）

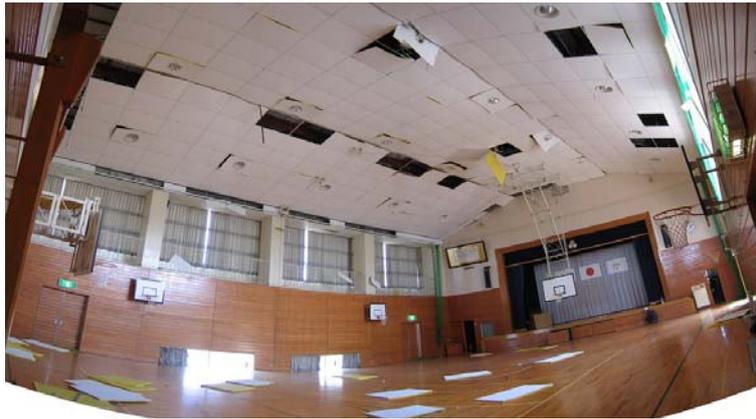
被害としては、グラスウールボードが多数脱落していた（写真-7.4）。脱落箇所は、妻壁際（写真-7.5）、照明器具部分、天井が桁と取り合う段違い部分の垂直面が主な箇所であった。舞台と反対側の妻面では、長さ約1.3m、重量約800gのクロスTバーが複数本落下していた（写真-7.6）。窓の被害は見られなかった。渡り廊下のエクステンションジョイントカバーが脱落していた。構造的は、体育館アリーナの2階ギャラリーの床レベルで、柱に曲げひび割れがあった。

写真-7.4 体育館B内観（パノラマ合成）

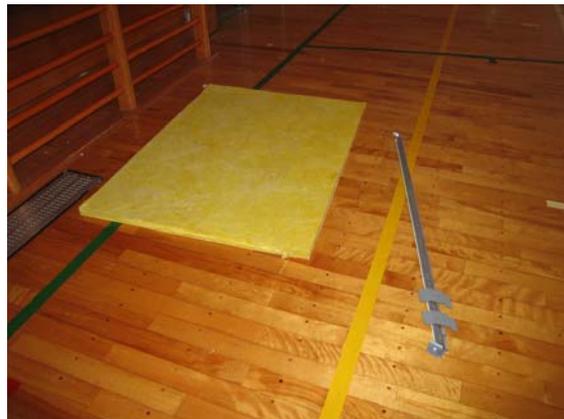
写真-7.6 脱落したグラスウールボードとバー材

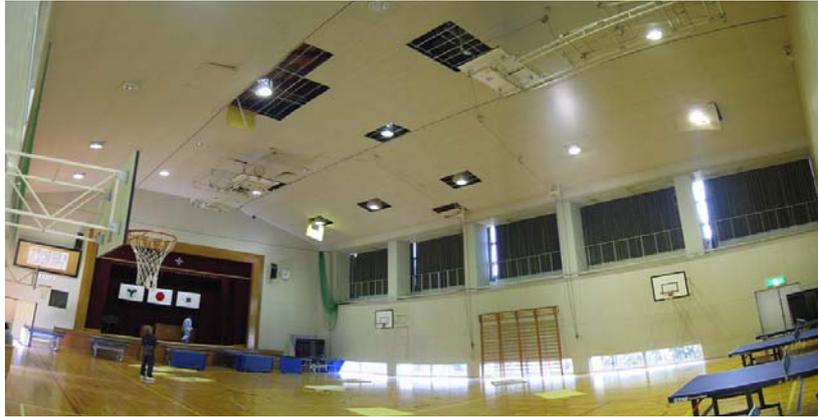
写真-7.7 体育館C内観（パノラマ合成）

被害は、グラスウールボード、バー材及び部品等が多数脱落しており（写真-7.7、7.9）、特に照明器具の近辺でボード等が脱落していた（写真-7.8）。断面がC型で薄くて部材長の長い金属材が落下していた。学校校舎については、玄関脇に飾られたトロフィー類の倒れ、ガラスブロック壁の破損、エキスパンションジョイント部分周辺のもルタルの剥離などが見られた。隣接する比較的古い木造建物に被害は見られなかった。

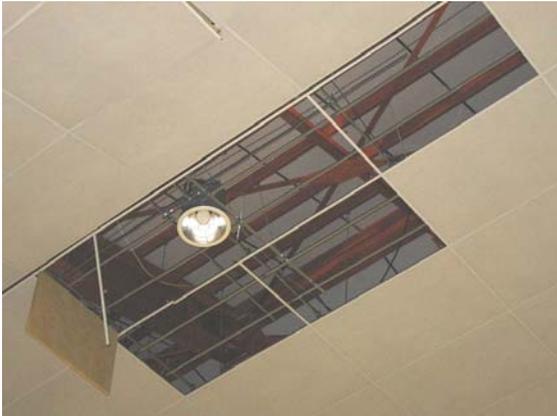
写真-7.8 照明機器周辺における天井の被害

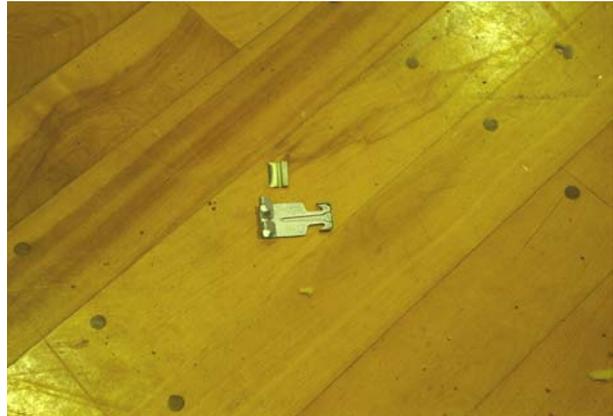
写真-7.9 落下したシングルクリップ

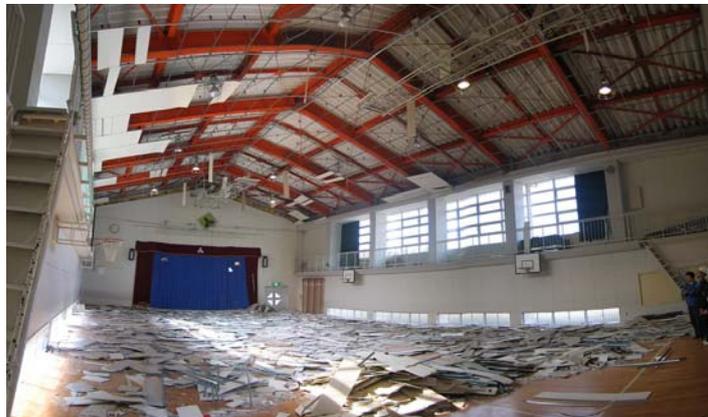
写真-7.12 体育館E内観（パノラマ合成）

被害としては、ほぼ全面で天井パネルが落下していた（写真-7.12、7.14）。構造的には屋根面の水平ブレース1箇所わずかな変形が見られる程度であった。体育館と校舎をつなぐ渡り廊下のエキスパンションジョイント部分に被害が出ていた（写真-7.16）。

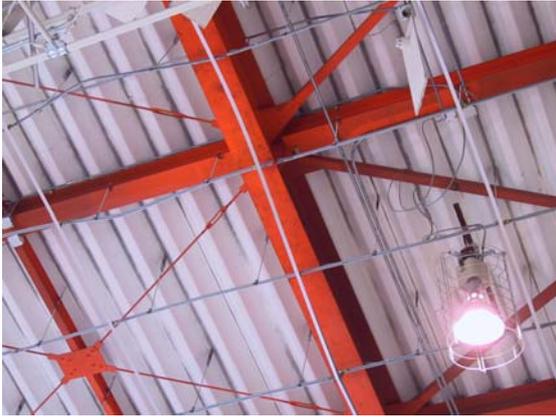
天井は、梁間方向にTバーが、桁行方向にHバーが配置されている。HバーがTバーに留められていた形跡は見られない。吊りボルトはH鋼梁に溶接されたり屋根折板に取り付けた金属部材に溶接されたりしている（写真-7.13）。天井パネルはロックウール吸音板で、幅300mm×長さ1,657mm又は1,480mm×厚さ15mmである。

写真-7.13 天井下地の様子

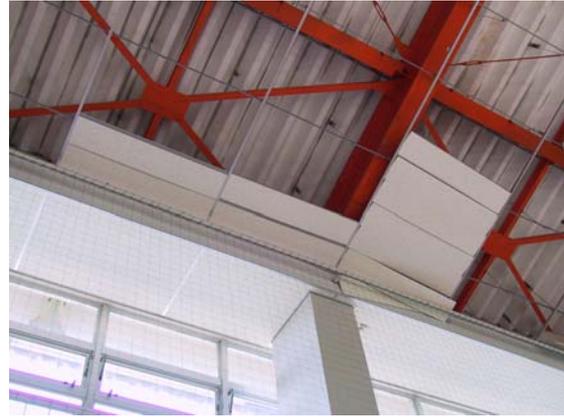
写真-7.14 ずれたり脱落しかけたりしている
天井パネル

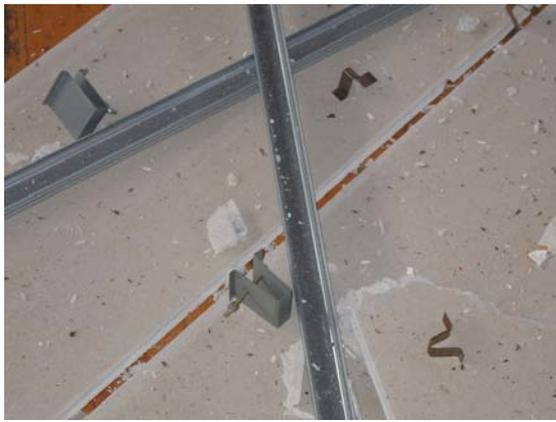
写真-7.15 落下した様々な部材

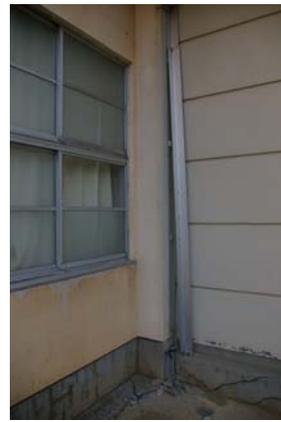
写真-7.16 エキスパンション
ジョイント部分の破損

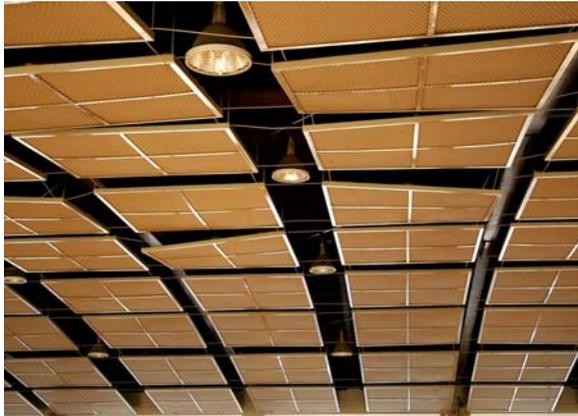
被害としては、吊り材と鋼製の枠の溶接部分が切れて鋼製枠が下がっていた（写真-7.18）。また学校関係者によると、丸鋼（径9mm、400mm）、ネジ・ナット、詳細が不明な赤褐色の金属部材が落下したとのことである（写真-7.19）。

写真-7.18 被害を受けた天井の様子

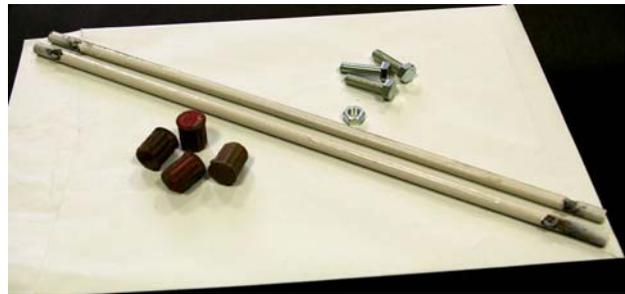
写真-7.19 様々な落下物

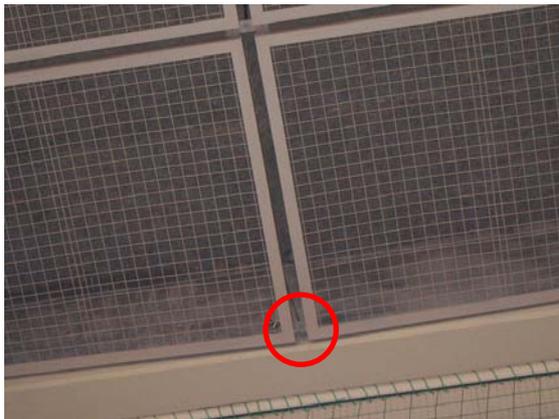
被害としては、短いネジや金属製の部品が数個落下していた。金属製の部品と同様の部品は、張間方向端部で、天井面を構成する金属枠と建物壁面との間に取り付けられていた。つりボルトが3箇所アンカーより抜けており、その部分の天井面が下がっていた（写真-7.21）。照明器具のカバーが外れて、落下防止の鎖にぶら下がっていた。

写真-7.21 梁際で下がった天井面

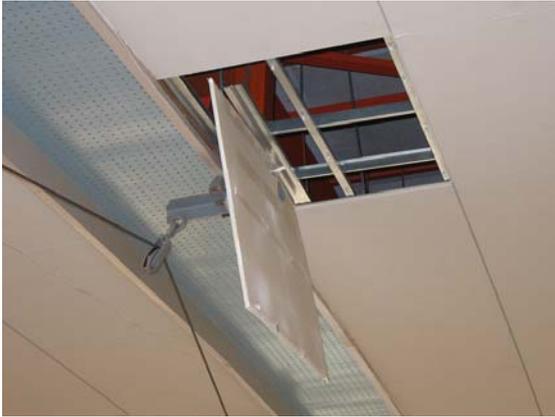
被害としては、バスケットゴール昇降用ケーブルの中継滑車の支持部材が天井面を貫通する箇所と壁際の箇所で、天井パネルがそれぞれ 1 枚ずつ脱落しかけており (写真-7.24)、ビスの頭抜けが見られた。登り綱を吊るすレールの支持部材が天井面を貫通する箇所で、天井材が 10cm 角程度の小片で脱落していた (写真-7.25)。

写真-7.24 脱落しかけた天井材

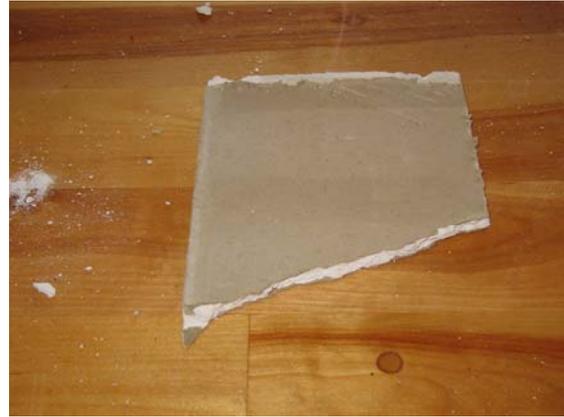
写真-7.25 落下した天井材

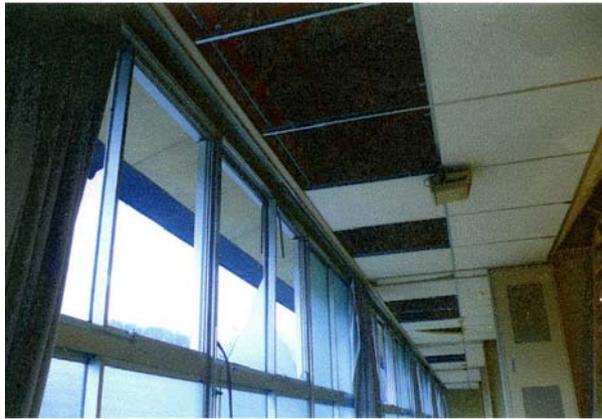
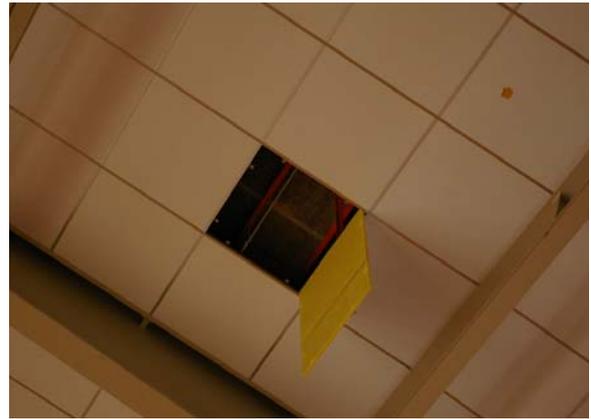
被害としては、グラスウールボードがアリーナ部で7枚、ランニングロードで13枚、脱落していた（写真-7.27、7.28）。天井以外の非構造部材の被害は体育館関係者によると、窓ガラス13枚、窓枠9箇所破損したとのことであり、2段の窓の特に上段（グレージング止め、引き違い窓を固定）についてのみ、南側の中央部に破損が集中していたとのことである（写真-7.26の円内辺り）。構造被害は、柱脚部に微細なクラックが見られる程度であった。

写真-7.27 被災直後のランニングロード上部の様子 写真-7.28 脱落しかけたガラスウールボード
(加賀市役所提供資料より)

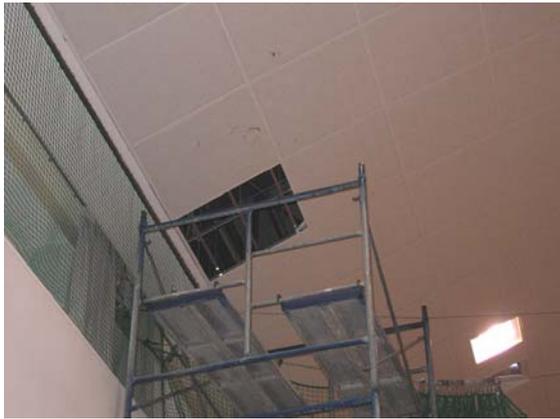
被害としては、柱近くのガラスウールボード1枚が落下していた（写真-7.30）。ガラスウールボードがTバーの掛かり代からはみ出しているものは多数あった（写真-7.31）。アリーナの2階ギャラリーの床レベルで、柱に曲げひび割れがあった。

写真-7.30 グラスウールボードが脱落した箇所

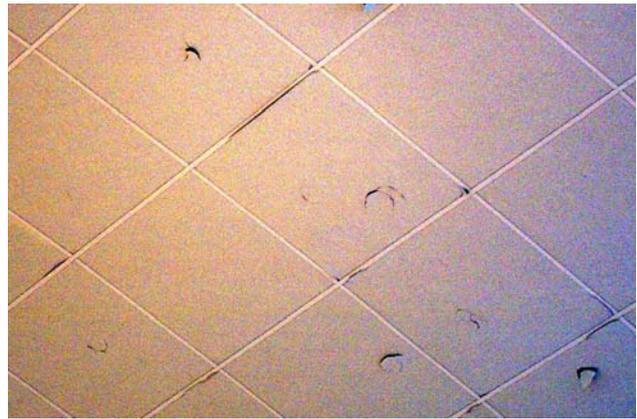
写真-7.31 天井のグラスウールボードの様子

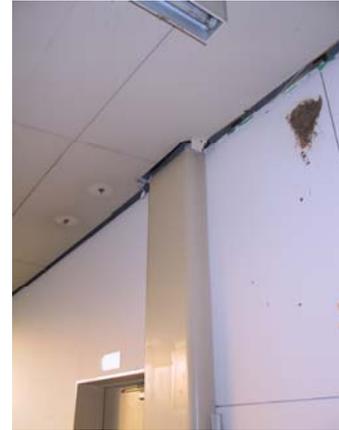
被害としては、せっこうボードが周辺部との取り合いで破損していた（写真-7.36）。道路側端部のせっこうボードの破損部分を見ると、野縁に留め付けられていなかった。天井面にゆがみが見られたり（写真-7.37）、天井面と周囲の壁面との間にすきまが見られたりした（写真-7.38）。

写真-7.38 天井と壁面のすきま

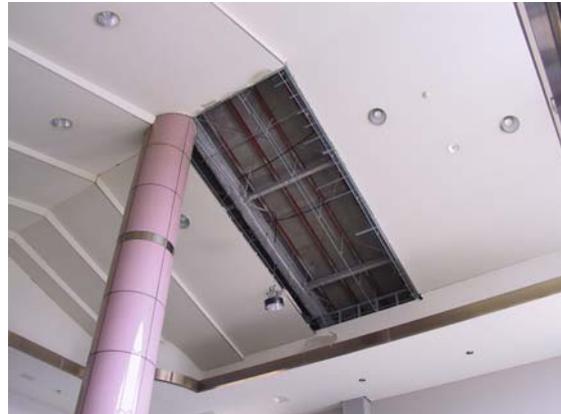
被害としては、エントランスホールの勾配天井が部分的に脱落していた（写真-7.40）。施設関係者によると、本震の際に天井面が2cm程度垂れ下がり、3月26日に余震で脱落したとのことである。軒天井が2箇所脱落している。屋根ブレースに若干の伸びが見られた。建物の棟瓦が破損していた。

写真-7.40 エントランスホールの天井の被害

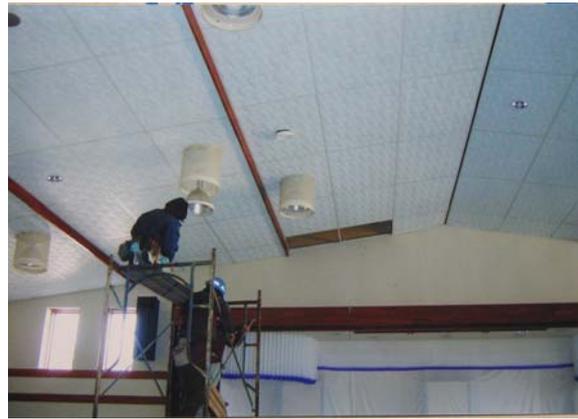
被害としては関係者によると、グラスウールボードパネルが複数枚落下したとのことである。建物の棟瓦が破損しており、外壁タイルに割れが見られた。

写真-7.42 天井補修工事の様子
(建物N 関係者提供)

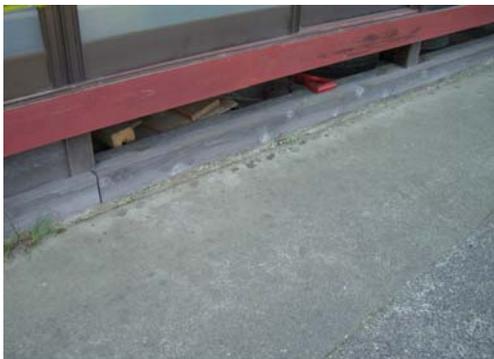
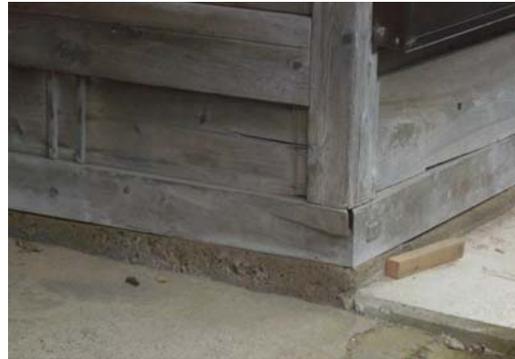
輪島市門前町道下など今回の調査地点の住宅は築数十年の古い木造住宅が多いため、その基礎形式は地盤面近くに土台を設置したもの（以下、土台基礎）やブロック基礎が多かった（写真-8.1、写真-8.2）。土台基礎等の住宅の床下には礎石・玉石・ブロックの上に設置した束等が認められた（写真-8.3）。現地ではひび割れ・欠損などが認められた基礎は、ブロック基礎や無筋コンクリートと考えられるものである。古い土台基礎の場合は、基礎のひび割れ・欠損などが確認できないので詳細は不明であるが、古い住宅の被害の多くは、写真-8.4に示すように土台から上の上部構造の変形・歪み等によるものであった。今回調査した範囲では、地盤面の状況などから見て基礎に過大な沈下が発生している状況は確認できなかった。

写真 8.1 地上での立ち上がり部分がほとんどない古い土台基礎
(地表面付近に切石などを設け、地表面から数 cm ほど上部に木質土台を置く基礎形式)

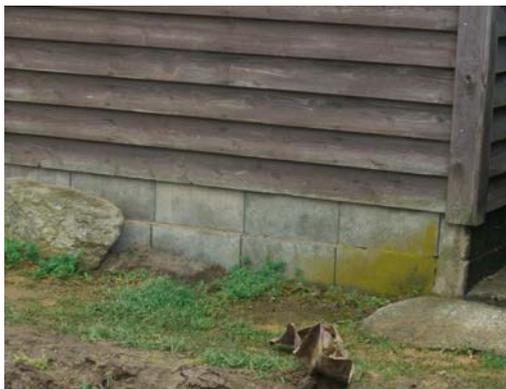
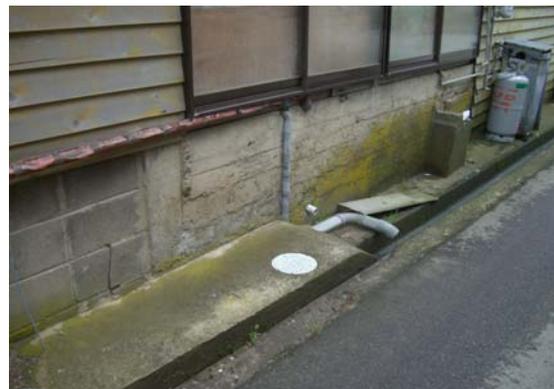
写真-8.2 被災地に数多く認められたブロック基礎

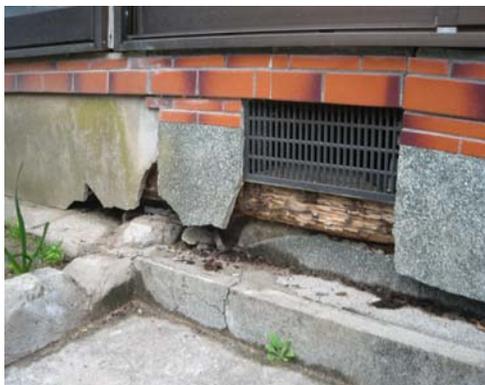
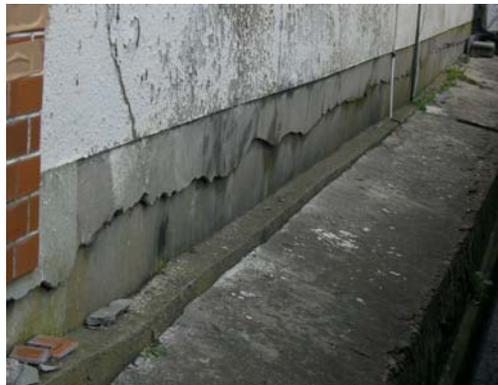
外見上は、建設年度や構造形式などから判断して無筋コンクリートと思われる基礎も多かったが、基礎に生じたひび割れの発生状況などから判断すると、地上に立ち上げたブロックや土台基礎の外周を改修工事の際にモルタル等で化粧したと考えられるものもあった。現地を確認した基礎の損傷状況のなかにも、写真-8.5の上段左のように木質の土台の外周をモルタル等で覆っているものも認められた。

写真-8.5 ブロック基礎の被害例
(ブロックや土台の外周をモルタル等で覆って無筋コンクリートと区別が難しい場合もある)

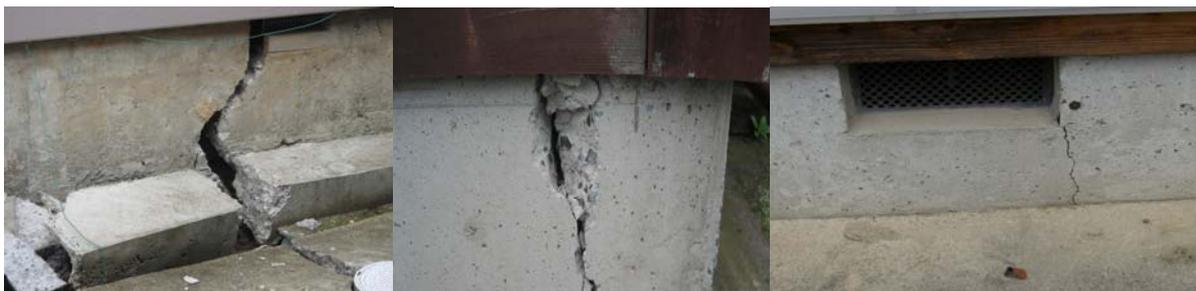
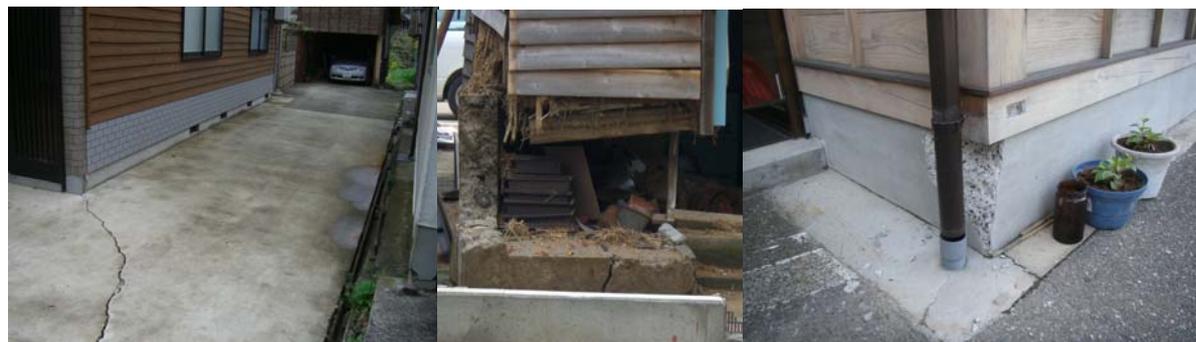
建築物の地震被害のほとんどは、古い木造住宅に発生しており、鉄筋コンクリート造の基礎を有する住宅の被害は地盤面と土間との段差や基礎コンクリートの軽微なひび割れ・欠損、土間コンクリートのひび割れなどを除くと、今回調査した範囲では確認できなかった。無筋コンクリートの基礎の場合は、大きなひび割れや損傷がいくつか認められたが（写真-8.6）、鉄筋コンクリート造と思われる基礎のなかにもコーナー部でコンクリートの欠損が生じていた例があった。鉄筋コンクリート造の基礎であってもコーナー部の補強やかぶり厚などが十分でない損傷が生じるおそれがあることが新潟県

写真-8.6 コンクリート基礎の被害

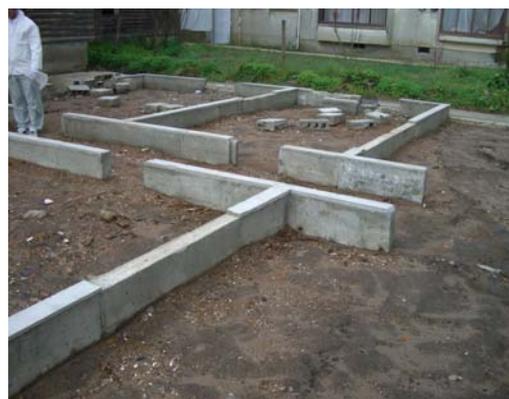
また、被災地には古い土台基礎とブロック基礎の併用基礎の木造が大きく変形していた例が認められたが、増築部のブロック基礎が破壊していた（写真-8.7）。土台基礎などの古い住宅の増築に際しては、構造方法や基礎の接地面積が新旧でかなり異なる可能性があり、既存基礎と増築基礎で基礎部分の鉛直方向及び水平方向の剛性や接地面の地盤支持力がかかなり異なることが考えられるので、増改築によって異種な基礎形式となる場合には十分な注意が必要と考えられる。そのほか、土台から上が地震被害のために解体・撤去され、無筋コンクリート造等の基礎が残されている場合もあったが、アンカーボルトがほとんど設置されていないものも認められた（写真-8.8）。

写真-8.8 アンカーボルトが乏しい基礎
無筋コンクリートの基礎

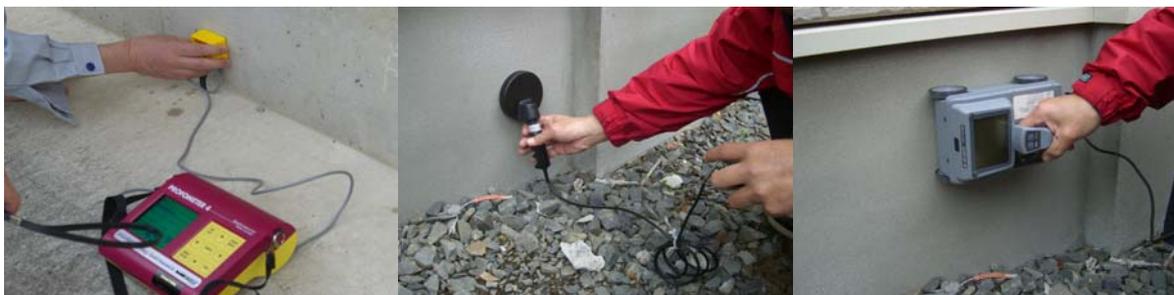
その他、2006年度に建設された現行規定を満足する鉄筋コンクリート造基礎を有する木造住宅も門前町道下地区で認められ、周辺の住宅も併せて配筋調査なども実施したが、基礎のひび割れなどの損傷は特に認められなかった（写真-8.9）。

写真-8.9 鉄筋計による基礎コンクリートの配筋等の調査

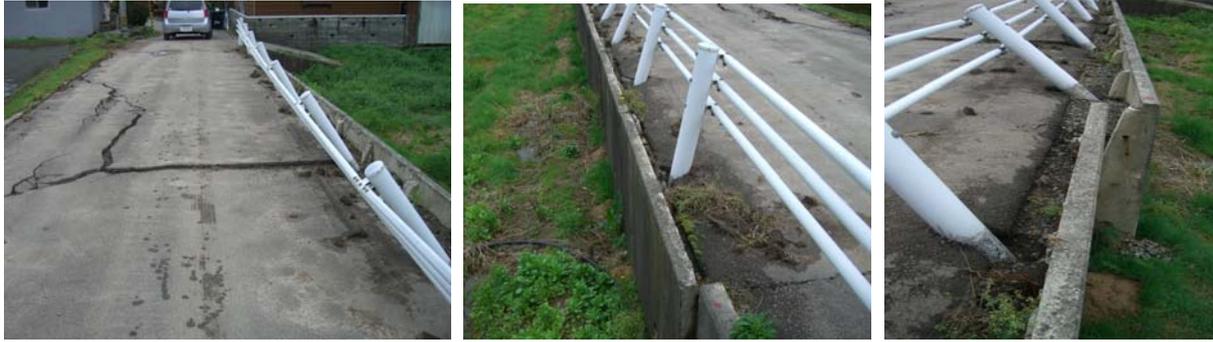
道下地区の市街地の中心は、ほぼ平坦であるが、中心市街地の北側の八ヶ川沿いは一段低くなっており、また南側の山地は一段高くなっているため、写真-8.10 に示した擁壁や斜面が高低差のある範囲で数多く認められるが、新潟県中越地震や福岡県西方地震で多数認められたような擁壁等の崩壊は、一部を除き、認められなかった。空石積みと思われる石積みも多数認められたが、全体的にみると被害は比較的軽微であると思われる。また、写真-8.11 は、門前町道下の山側の斜面で確認した L 型擁壁（山側の水田と一段低くなった海側の水田を隔てる道路擁壁と考えられる）の被害例である。高さ 1.5m 程度の擁壁が 50cm 程度前面側に押し出されていた。なお、門前町道下では、上記のほか、国道から下段側の川沿いでブロック擁壁が大きく割り裂けている状況が確認できたが、断層の影響と考えられている（写真-8.12）。写真-8.13 には、土圧増加や沈下などによる壁体の損傷・傾斜、コーナー部のひび割れ、増し積まれたブロック壁の崩壊状況を示した。被害が生じた擁壁のなかには、写真-8.6 に示した住宅のブロック基礎と同様、ブロック等による壁材のモルタルやコンクリートで覆ったものもあった。現行規定を満足しない地盤や基礎及び基礎周辺の沈下、壁体の破壊などを詳細に調査することが必要であり、合理的な補修・補強方法などの検討が今後重要である。

写真-8.11 L型コンクリート擁壁の被害例

壁高 1.5m 程度のL型コンクリート擁壁が最大 50cm 程度前面側に押し出された例
背面側に道路・水田があり、道路全体が大きく前面側に変形したと考えられる。

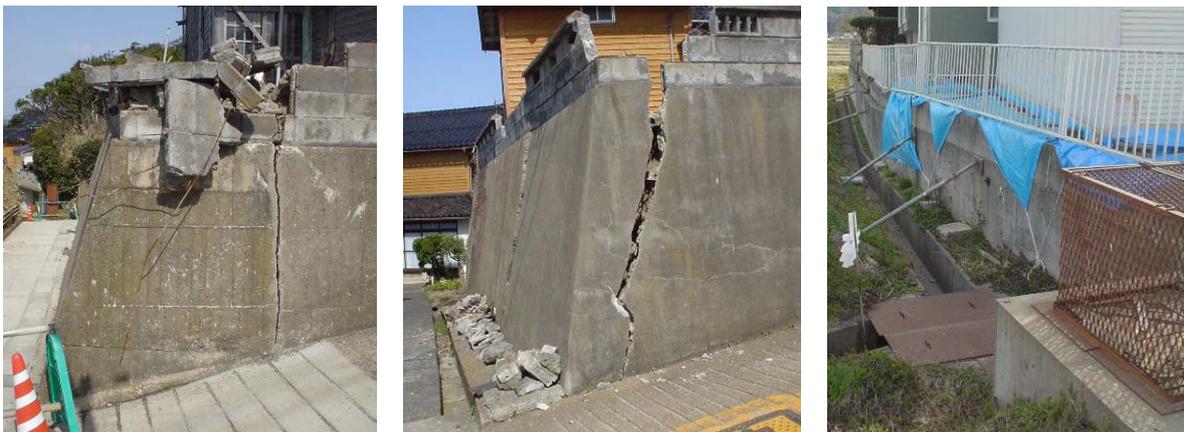
ブロック2段積み、擁壁の
下と傾斜、高さ約 1.5m

空石積み+表面コンクリー
ト、高さ約 2m

写真-8.13 コンクリート造擁壁の被害例（輪島市、志賀町）

地震時の土圧増加、沈下等による縦壁の損傷・傾斜やコーナー部の損傷、増し積み部の崩壊

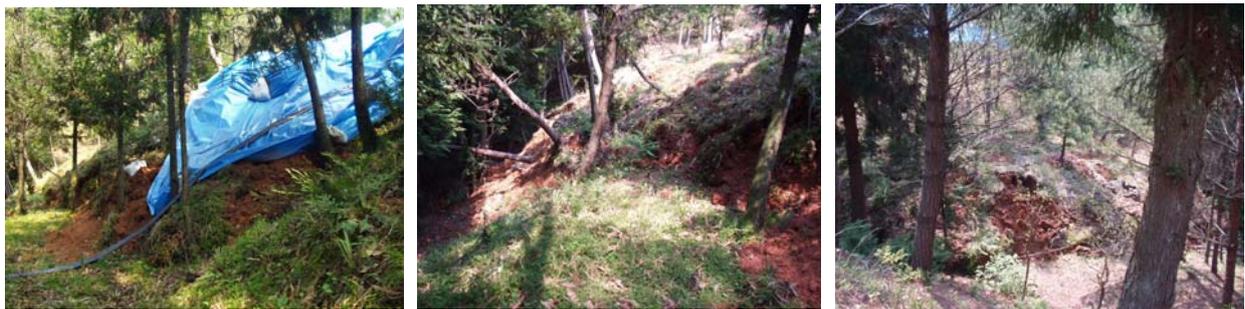
写真-8.15 は、穴水町から南約 5km にある山地のほぼ頂上に位置している造成地で発生した地すべりの先端斜面の状況である。聞き取り調査や地形などから判断すると谷を埋めて切盛造成した宅地であり、宅地造成は 1980 年代後半になされている。この造成地では、地震直後に谷埋めた盛土部分と考えられる範囲で円弧すべりと考えられる地盤災害が生じていた。

写真-8.15 崩壊した斜面の先端付近の状況
