5.2 木造建築物の被害

5.2.1 調査の目的と概要

2011年東北地方太平洋沖地震発生に伴い、木造建築物にも多数の被害が発生した。国土交通省国土技術政策総合研究所と独立行政法人建築研究所は、地震発生の3日後にあたる3月14日から木造建築物の被害概況を把握する目的で、第一次調査を行った。今回の地震による震災は広範囲にわたったため、この第一次調査は複数回にわたって実施したが、被害の全容を把握し切れていない。

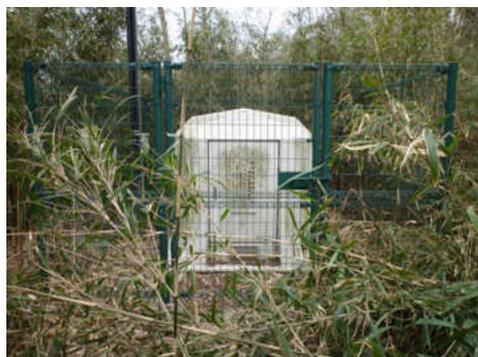
栗原文化会館の南側駐車場の南、高さ約3mの段差の上、段差から約5m南に設置してある（高さ、距離は目視による）。地形による加速度の増幅も考えられる。（写真5.2.1-1、5.2.1-2）

写真 5.2.1-2 K-NET 栗原築館
設置状況（左側に約 3m の段差あり）

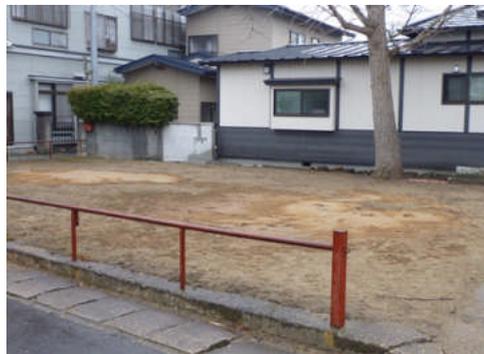
栗原市若柳の川北、川南、福岡の地区において木造住宅を中心とした被害概要調査を実施した。この地区は地盤が悪いという情報があり、砂地盤の液状化によると見られる噴砂跡が認められた(写真 5.2.1-3)。地盤変状に伴って住宅が大きく損壊した例(写真 5.2.1-4)もあった。また、町屋形式、もしくは店舗併用の住宅で大きな残留変形を示しているものも多く見られた(写真 5.2.1-5~7)。木造住宅の一部が倒壊した例(写真 5.2.1-8)も確認された。こうした木造住宅の被害例の中には、明らかに老朽化している木造住宅の被害例(写真 5.2.1-9)もある。

写真 5.2.1-3 液状化による噴砂痕

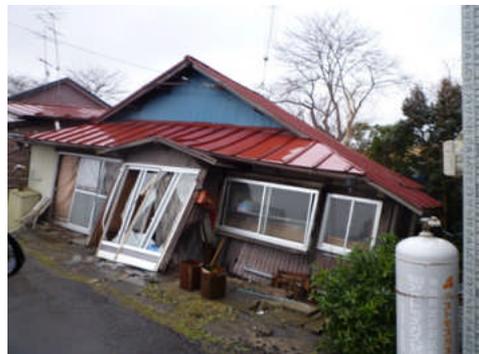
写真 5.2.1-4 地盤変状によると見られる被害

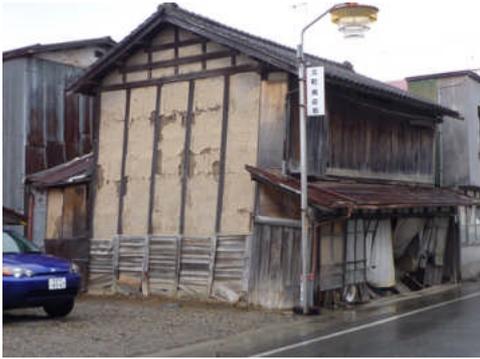
写真 5.2.1-5 町屋形式の住宅の被害

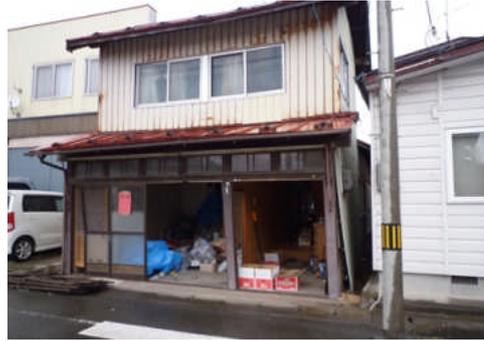
写真 5.2.1-6 町屋形式の住宅の被害

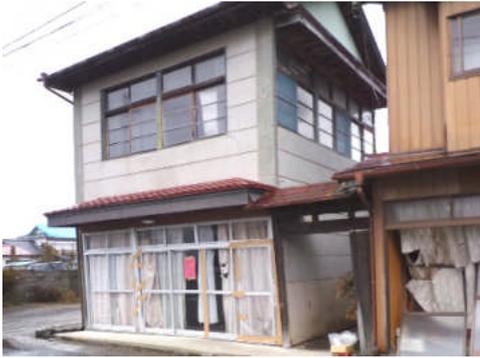
写真 5.2.1-7 町屋形式の住宅の被害

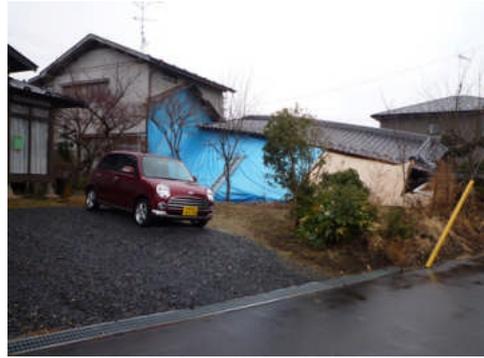
写真 5.2.1-8 倒壊家屋

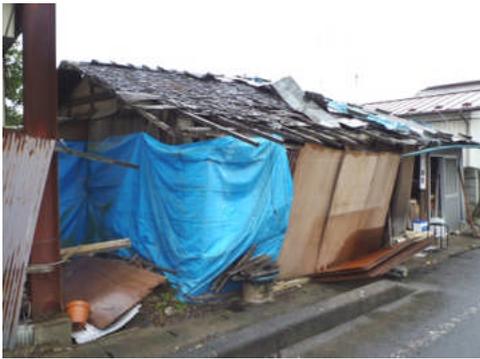
写真 5.2.1-9 老朽化した家屋の倒壊

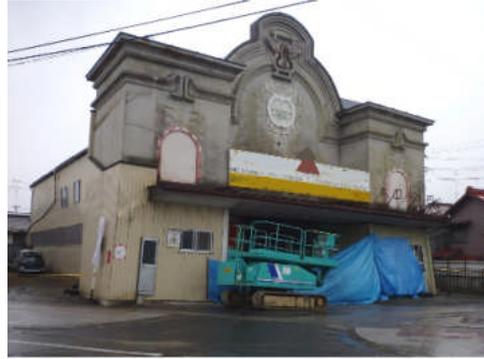
一方、大規模な木造建築物もあり、古い映画館を工場として使用しているもので、大きく損

壊した例（写真 5.2.1-10、5.2.1-11）があった。木造の商店建築物（老朽化したものを含む）の被害例（写真 5.2.1-12、5.2.1-13）、鉄骨造の商店建築物の被害例もあった。

写真 5.2.1-10 古い映画館を改装した工場

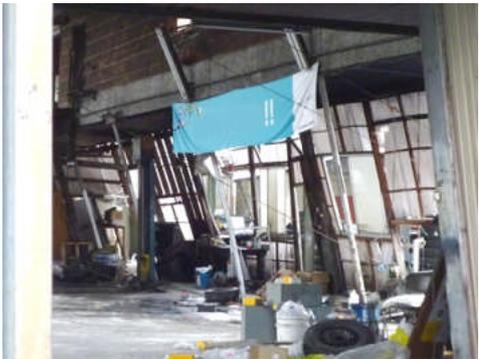
写真 5.2.1-11 写真 5.2.1-10 の内部

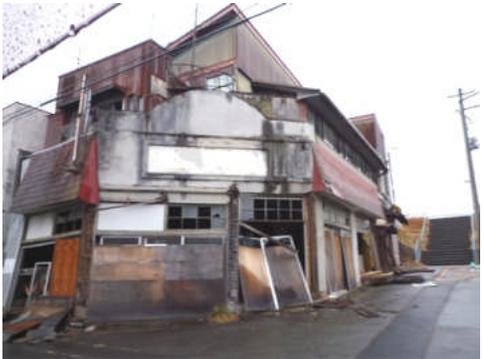
写真 5.2.1-12 老朽化した商店建築物の被害

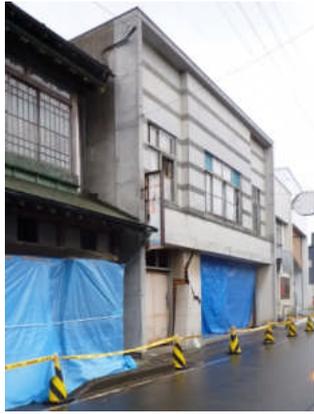
写真 5.2.1-13 商店建築物の被害

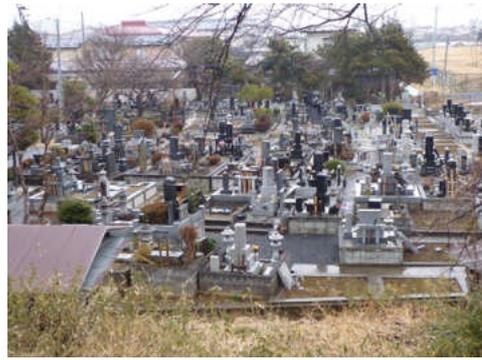
若柳地区の 3カ所で墓石の転倒状況を調べたところ、少ないところで 1～2割、多くて 4割程度の転倒率と思われる（写真 5.2.1-14）。墓石の転倒の方向はまちまちであるが、南北方向の転倒がやや多いように思われた。

写真 5.2.1-14 墓石の転倒

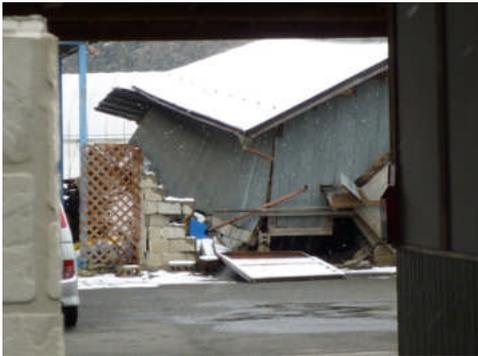
栗原市栗駒桜田においても被害が多いとの情報に基づき、同地区の住宅等の被害概要調査を行った。作業小屋等の倒壊（写真 5.2.1-15、5.2.1-16）、長屋門の土塗り壁の剥落（写真 5.2.1-17）、大きく損壊した土蔵（写真 5.2.1-18）などの被害が認められた。住宅の著しい被害は確認されなかった。

写真 5.2.1-15 作業小屋の倒壊
(栗原市栗駒桜田)

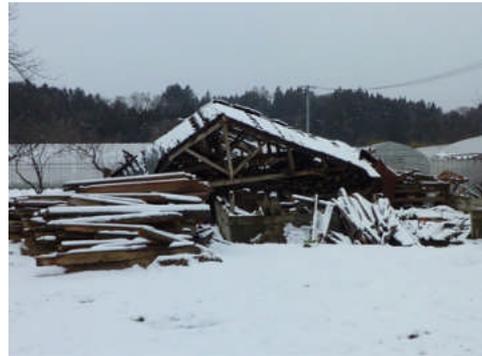
写真 5.2.1-16 木材小屋の倒壊
(栗原市栗駒桜田)

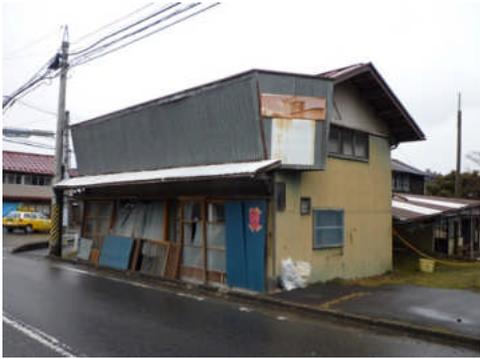
栗原市瀬峰においても被害が多いとの情報に基づき、栗駒市瀬峰の住宅等の被害概要調査を行った。開口の大きな店舗併用住宅（写真 5.2.1-21、5.2.1-22）が大きく損壊する被害例があった。戸建て住宅の被害は比較的軽微と思われる。また、古い鉄骨造の建築物で外壁が大きく損傷しているなどの被害があった。

写真 5.2.1-21 店舗併用住宅の被害
(栗原市瀬峰)

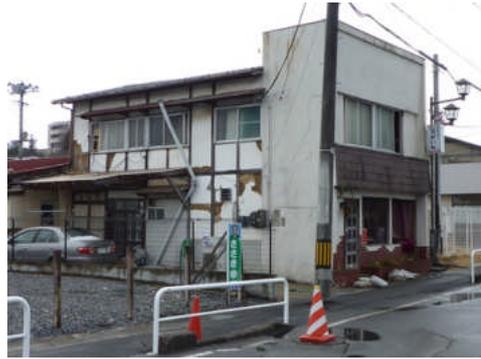
写真 5.2.1-22 店舗併用住宅の被害
(栗原市瀬峰)

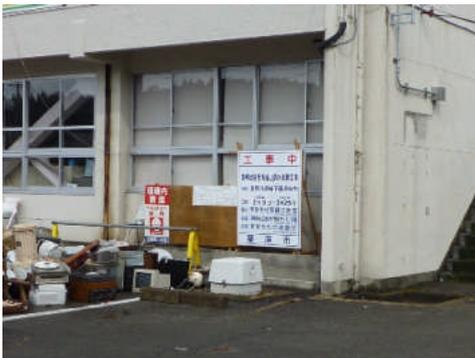
瀬峰の震度計（震度 6弱）は瀬峰支所に設置されていることを確認した（写真 5.2.1-23）。瀬峰支所の建物には、外壁仕上げの損傷等が認められ、パラペットの立ち上がり部の根元が損傷してパラペットが傾斜しているように見える部分があった。

写真 5.2.1-23 瀬峰の震度計設置状況

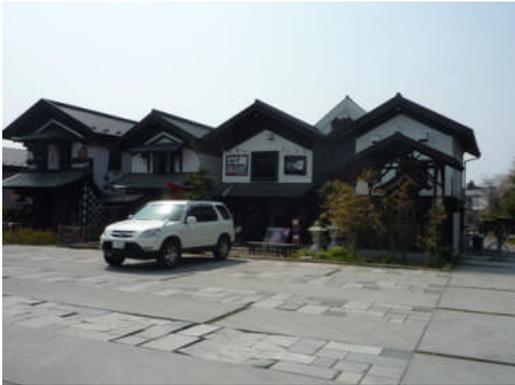
例えば、店舗やギャラリーとして改装された土蔵は、いずれも程度の大小こそあれ、被害を受けていた (写真 5.2.2-1)。なかには瓦屋根が崩落しているもの (写真 5.2.2-2) があつた。これらの土蔵群の一角には店舗として利用されていて、営業中である伝統構法の民家 (写真 5.2.2-3) があり、残留変形が大きいものと見受けられた。この建物の向かい側には外壁モルタルが大きく剥落し、残留変形が認められる店舗併用住宅 (写真 5.2.2-4) があり、換気扇の掃き出し口付近のモルタル下地に部分的な腐朽・蟻害 (写真 5.2.2-5) が認められた。さらに、モルタル外壁が剥落し、筋かいの断面が無くなるほど生物劣化が激しい木造家屋 (写真 5.2.2-6) や、残留変形が大きな倉庫 (写真 5.2.2-7) など確認された。一部を除いて、これらの被害のほとんどが小さな河川沿いであり、地震動が増幅されている可能性が考えられた。

写真 5.2.2-1 大小の被害を受けた土蔵群

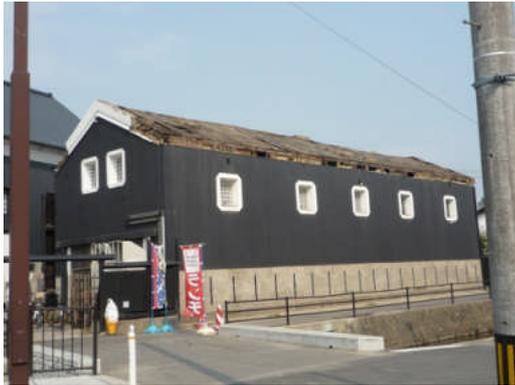
写真 5.2.2-2 屋根が崩落した土蔵

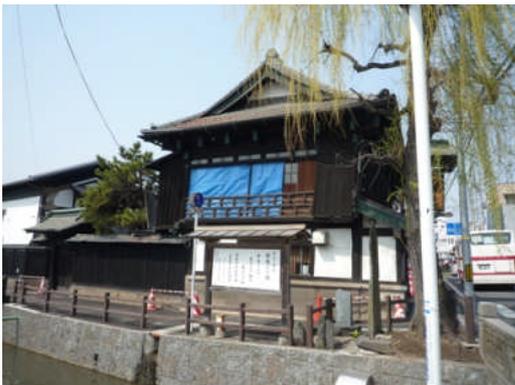
写真 5.2.2-3 店舗として活用されている伝統的構法による民家の被災例

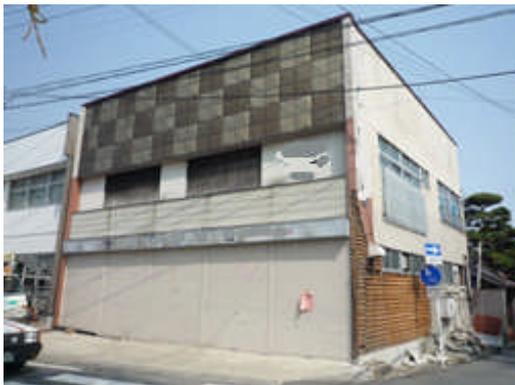
写真 5.2.2-4 残留変形がある店舗併用住宅

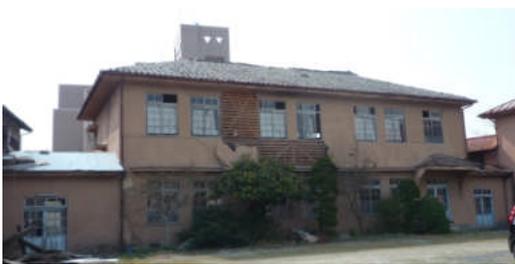
写真 5.2.2-9 屋根瓦と外壁に被害を受けた学校建築

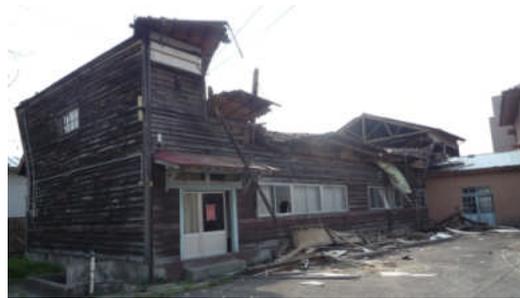
写真 5.2.2-10 2階が崩壊した学校建築

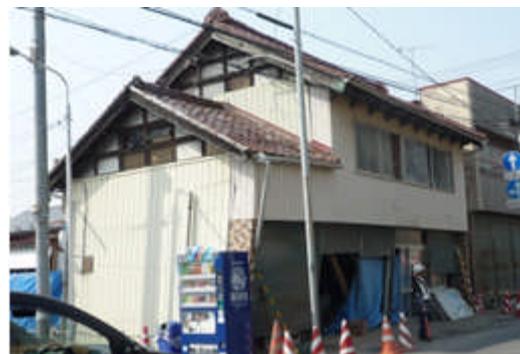
以上のほかに、1階の残留変形が大きい店舗併用住宅（写真 5.2.2-12、5.2.2-13）、2階の残留変形が大きい店舗併用住宅（写真 5.2.2-14）、地盤の液状化によって大きく傾いた平屋建ての住宅（写真 5.2.2-15、5.2.2-16）などが確認された。

写真 5.2.2-12 残留変形が大きい店舗併用住宅

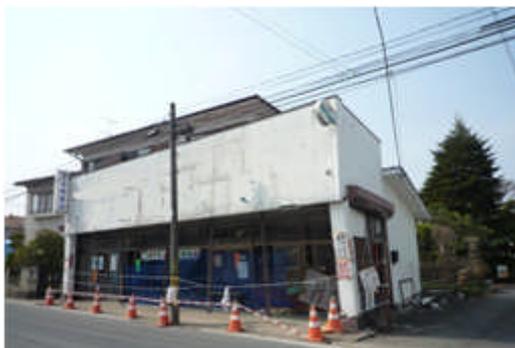
写真 5.2.2-13 残留変形が大きい店舗併用住宅

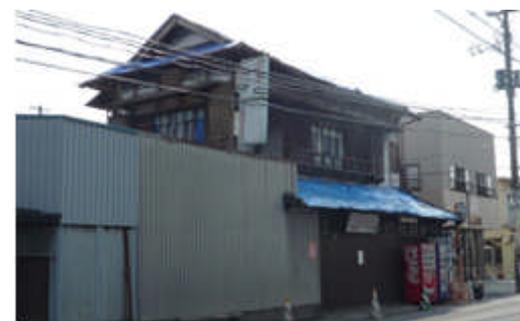
写真 5.2.2-14 2階の方が1階より残留変形が大きい店舗併用住宅

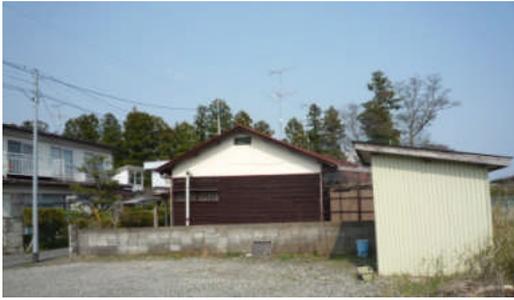
写真 5.2.2-15 大きく傾いた平屋建て住宅

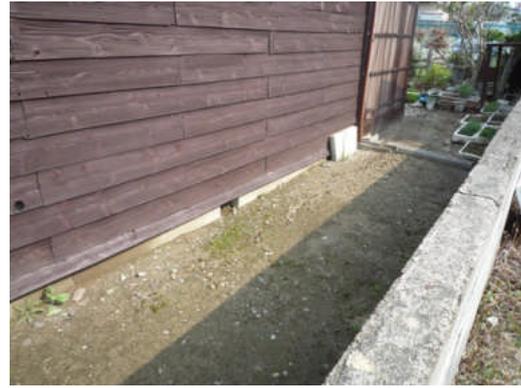
写真 5.2.2-16 写真 5.2.2-15 の液状化した敷地

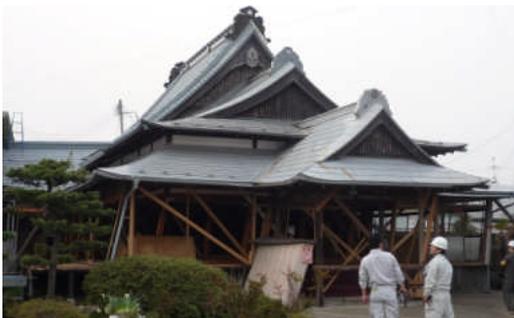
JR 貨物古川駅北西側では、倒壊した鉄骨造建築物や、地盤変状に伴って、大きく傾いた RC 造の集合住宅、大きく傾斜した寺社建築（写真 5.2.2-17）などが確認された。また、居住者の了解が得られた木造住宅4棟について詳細調査を実施した。

写真 5.2.2-17 大きく傾斜した寺社建築

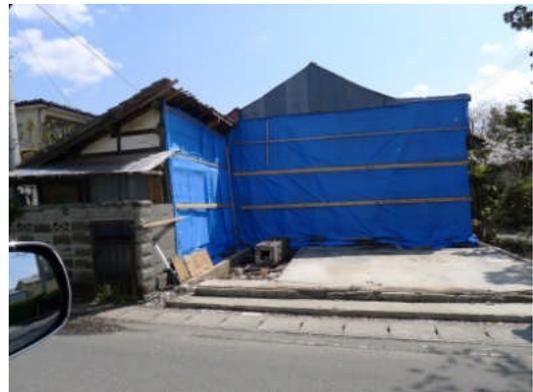
古川荒谷は国道4号線沿いの旧街道で、道路を挟んで両側に住家、店舗併用住宅が並ぶ地域。道路沿いに地盤変状により傾斜した木造住宅(写真5.2.2-18)、外壁が一部剥落し、傾斜した木造住宅(写真5.2.2-19)等が散見された。地震被害を受けて、道路側の建物の一部(店舗か倉庫と推測される部分)が取り壊された建物の痕跡が数軒確認された(写真5.2.2-20～5.2.2-22)。

写真 5.2.2-21 前面部分が解体済みの木造

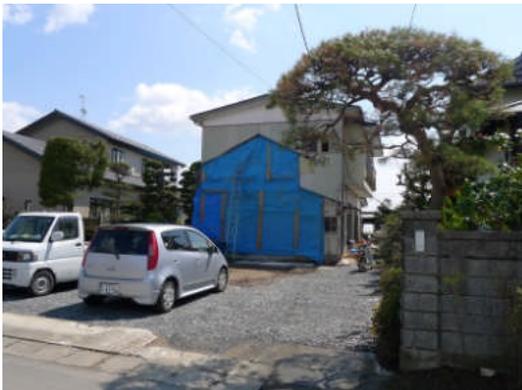
写真 5.2.2-22 前面部分が解体済みの木造

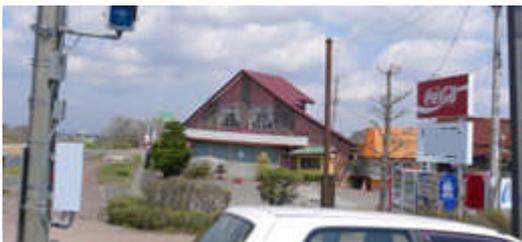
古川荒谷から、古川台町への移動の途中、国道4号沿いの江合川を渡る橋の北側(古川江合寿町)において、著しい地盤変状による道路の起伏があり、周辺の店舗で被害が確認された(写真5.2.2-23)。近隣に集成材構造の木造店舗があったが、建物周辺では地盤の起伏、亀裂が確認されたものの、構造部自体は外観から見た限りでは無被害であった(写真5.2.2-24)。

写真 5.2.2-23 地盤変状に伴い傾斜した店舗

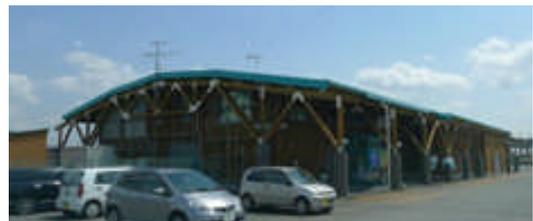
写真 5.2.2-24 集成材構造の店舗(無被害)

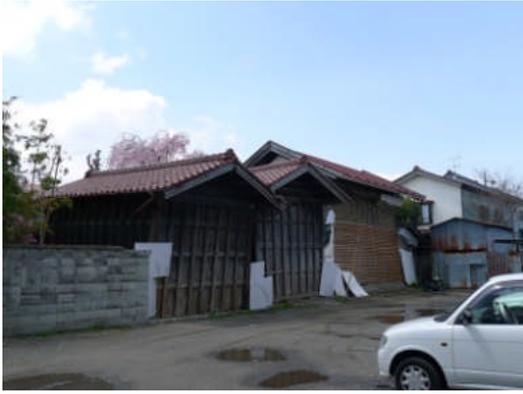
同じく移動の途中、古川北町では地震により傾斜した土蔵と倉庫が3棟確認され(写真5.2.2-25)、周辺で外壁ラスモルタルに亀裂の入った倉庫(写真5.2.2-26、5.2.2-27:剥落部で土台の腐朽を確認)、傾斜した木造住宅(写真5.2.2-28)が確認された。

写真 5.2.2-25 傾斜した土蔵、倉庫

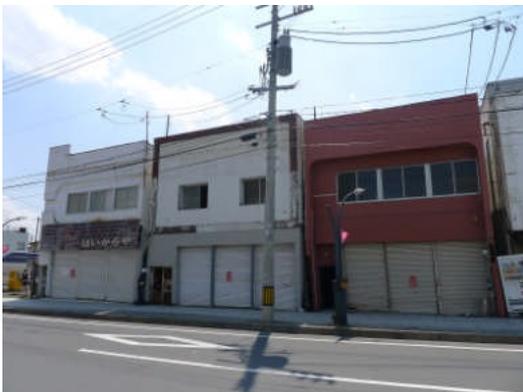
古川台町～古川七日町は、大崎市から石巻に向かう石巻別街道を挟んで両側に位置し、店舗併用住宅や大型店舗が並ぶ地域。道路に面した側に大開口がある店舗併用住宅(主に木造・軽量鉄骨造の2階建て)の被害が数多く確認された。写真5.2.2-29、5.2.2-30は地震により傾斜した木造の店舗併用住宅。写真5.2.2-31は、くの字に傾斜し、外壁のラスモルタルに亀裂が入った木造店舗併用住宅。写真5.2.2-32は工学院大学、木材学会の被害調査報告の時点では、著しい傾斜が確認された木造の店舗併用住宅であったが、4月28日の調査時点では前面部分が解

写真 5.2.2-29 傾斜した店舗併用住宅3棟

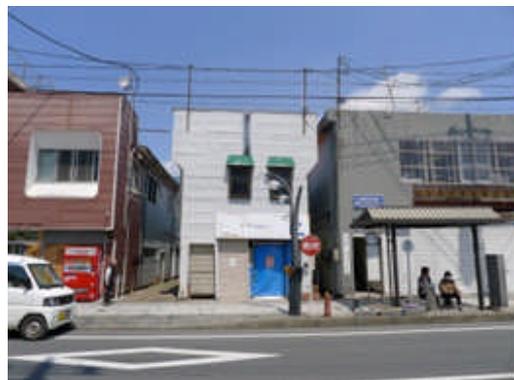
写真 5.2.2-30 傾斜した店舗併用住宅

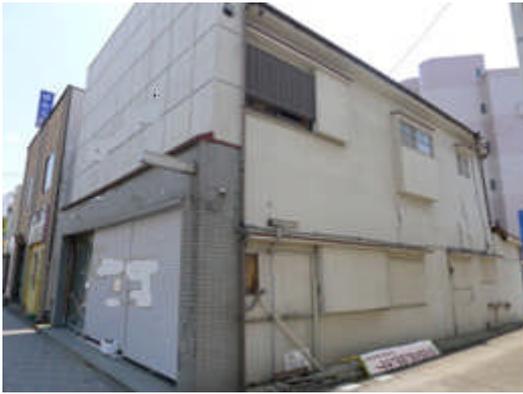
写真 5.2.2-31 く の字に変形した店舗併用住宅

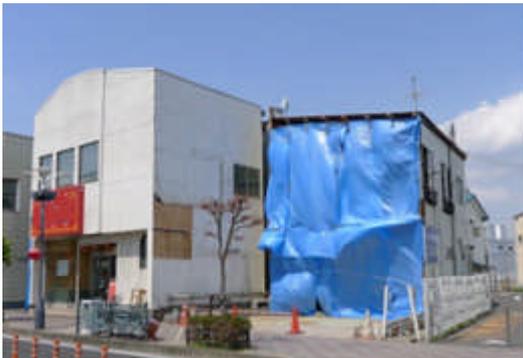
写真 5.2.2-32 取り壊された店舗併用住宅

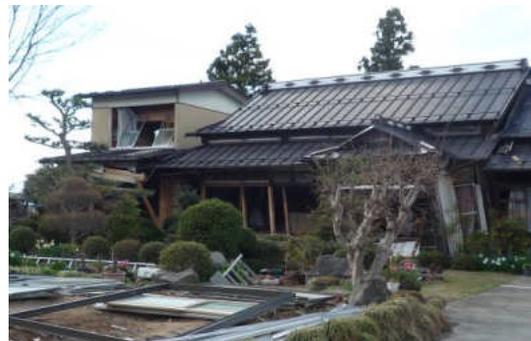
次に、JR 陸羽東線に平行して流れる江合川の北岸に位置する平針地区の概要調査を行った。この地区では、川に沿うように東西方向に大きな残留変形のある住宅（写真 5.2.3-2）が多く見られた。なかには、ブロック塀に載っていて、そのブロック塀がなければ倒壊していたであろうと推測される家屋（写真 5.2.3-3）も確認された。平針地区内にある共葬墓地の墓石は東西方向に転倒しているものが多かった（写真 5.2.3-4）。さらに、倒壊した茅葺き屋根の倒壊、2階を増築したと思われる家屋に残留変形がある例（写真 5.2.3-5）、残留変形のある平屋建て住宅（写真 5.2.3-6）なども確認された。

写真 5.2.3-2 残留変形の大きな住宅

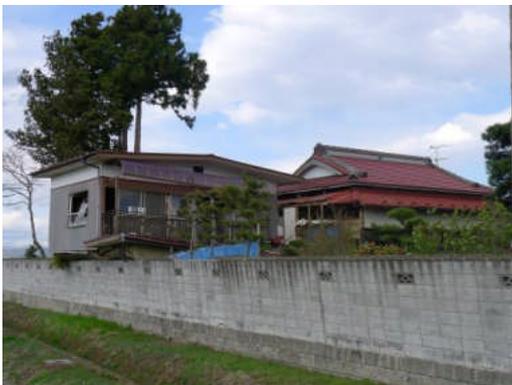
写真 5.2.3-3 ほぼ倒壊相当の住宅
（ブロック塀に載っている）

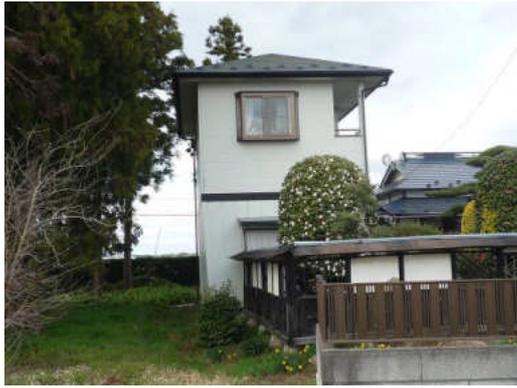
写真 5.2.3-5 2階増築と思われる建物の
残留変形

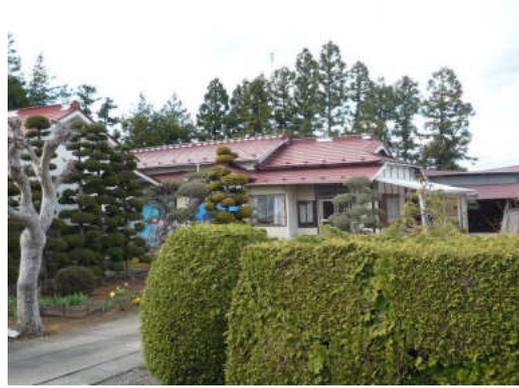
写真 5.2.3-6 残留変形が認められる住宅

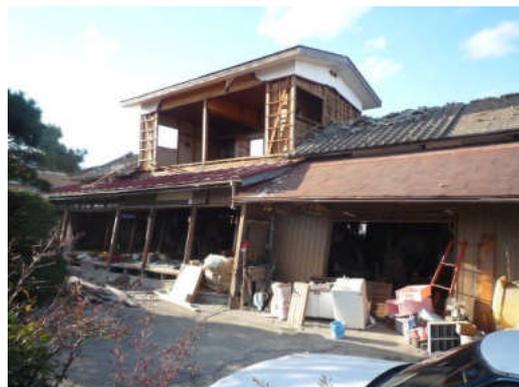
国道 108 号線を移動しているときに、道路沿いに被害が散見されたので、その概要を調査した。江合川の南岸に位置する美里町北浦には、外観上無被害のログハウス（写真 5.2.3-7）、1階に大きな残留変形がある住宅（写真 5.2.3-8）、残留変形が認められる寺社建築（写真 5.2.3-9）、納屋の倒壊（写真 5.2.3-10）などが確認された。

写真 5.2.3-8 1階が大きな残留変形の
住宅

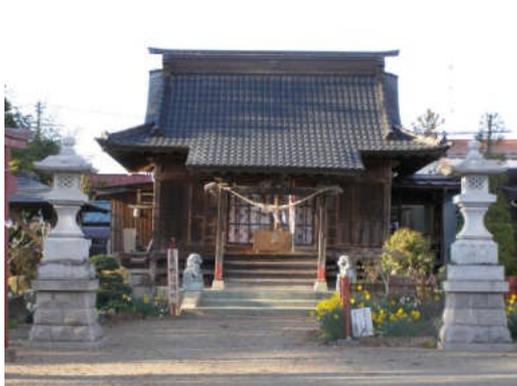
写真 5.2.3-9 残留変形が認められる神社

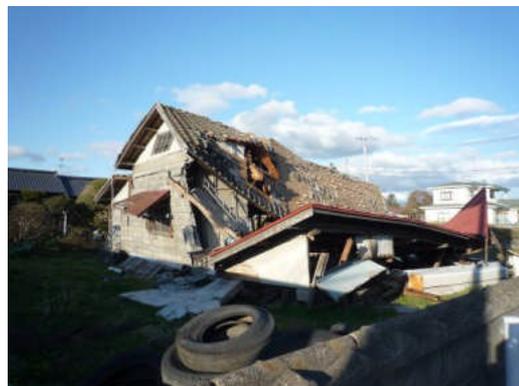
写真 5.2.3-10 倒壊した納屋

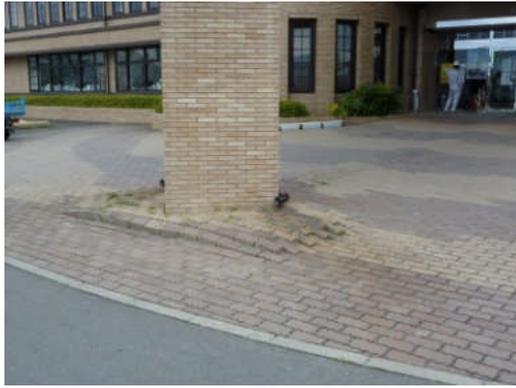
美里町役場南郷支所では地盤変状が確認されたが（写真 5.2.3-11）、住宅の被害はほとんど確認できず、かろうじて倒壊を免れたと言ってよいほど残留変形が極めて大きい軸組構法住宅の家屋が 1 件（写真 5.2.3-12、5.2.3-13）、同じく軸組構法住宅で残留変形が認められるものが 1 件（写真 5.2.3-14）、外壁の一部が剥落し壁内の筋かいが露出している店舗併用住宅が 1 件（写真 5.2.3-15）確認されただけである。なお、この店舗併用住宅の露出した隅角部の柱は腐朽していた（写真 5.2.3-16）。変形方向はほぼ東西方向（鳴瀬川に直交する方向）であった。それ以外に、瓦の落下など屋根の被害が数件確認されたが、いずれも老朽化した住宅でセメント瓦葺きであった。

写真 5.2.3-11 南郷支所の地盤変状

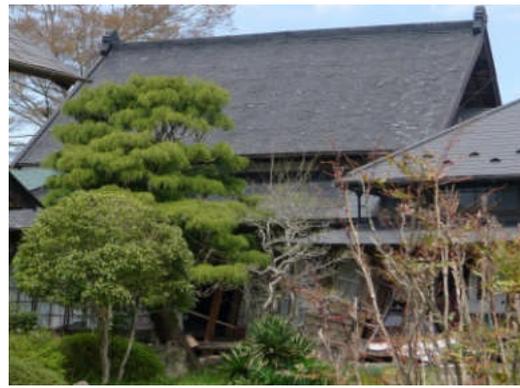
写真 5.2.3-12 残留変形が極めて大きい軸組構法住宅

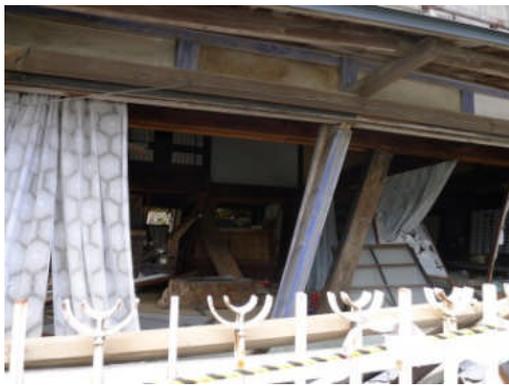
写真 5.2.3-13 写真 5.2.3-12 の詳細

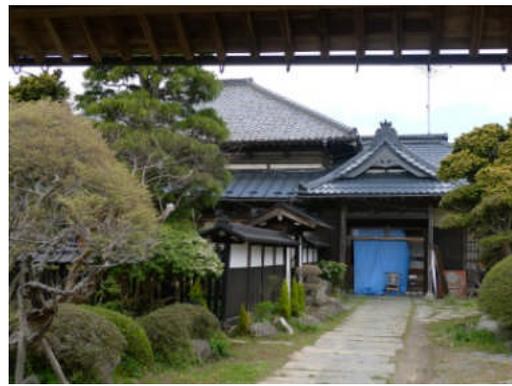
写真 5.2.3-14 残留変形が認められる軸組構法住宅

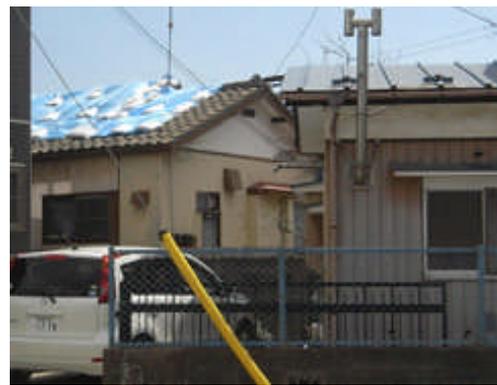
写真 5.2.4-2 日和が丘 屋根の被害

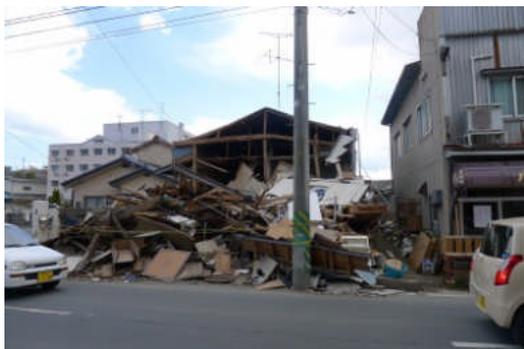
道路の両側では、地震により倒壊した木造住宅(写真 5.2.4-3)や、傾斜した店舗併用木造住宅(写真 5.2.4-4~5.2.4-6)、外壁が剥落した木造住宅(写真 5.2.4-7)、大きく傾斜した木造住宅(写真 5.2.4-8)、外壁に亀裂が入り、補修した木造住宅(写真 5.2.4-9)が確認された。道路に沿った方向に 1F の耐震要素が少ない店舗併用住宅が多いため、被害が大きかったことが推測される。

写真 5.2.4-3 倒壊した木造住宅

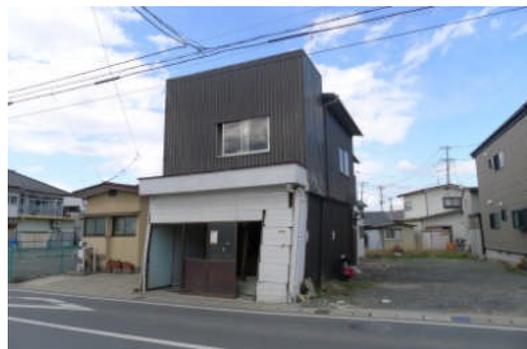
写真 5.2.4-4 傾斜した店舗併用木造住宅

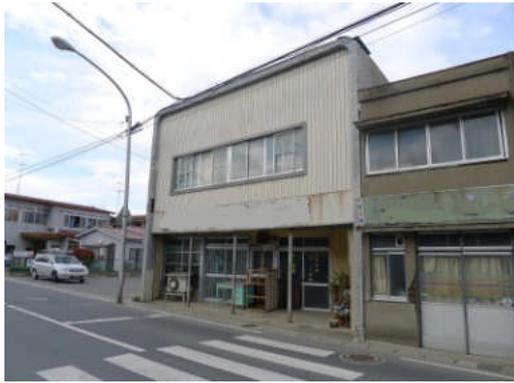
写真 5.2.4-5 傾斜した店舗併用木造住宅

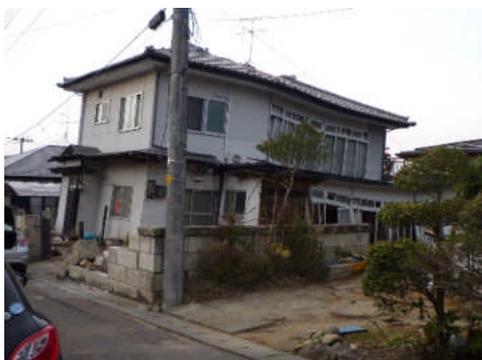
折立6丁目では、擁壁破壊に伴う住宅被害が散見され、被害が甚大なもの1件（写真5.2.5-1）が認められた。折立5丁目では、折立小学校の南西側一帯で、連続した地盤変状と擁壁破壊があり、10棟を超える住宅が大きく損壊している状況が認められた（写真5.2.5-2～5.2.5-6）。なお、少なくとも写真5.2.5-2および写真5.2.5-6については、既に応急危険度判定が実施され、“危険”の判定がなされていた。

写真 5.2.5-6 地盤変状に伴う住宅被害
(青葉区折立 5 丁目)

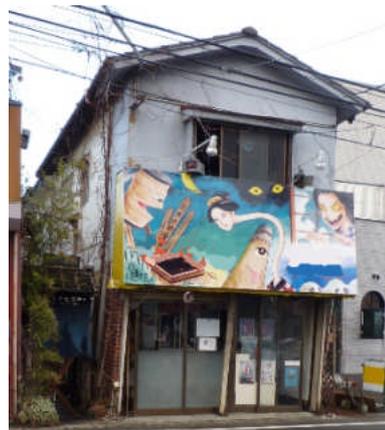
写真 5.2.5-10 残留変形の大きな木造
（仙台市青葉区小松島）

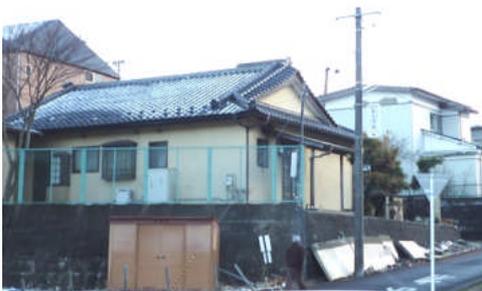
写真 5.2.5-11 棟瓦落下および塀の倒壊
（仙台市青葉区旭ヶ丘）

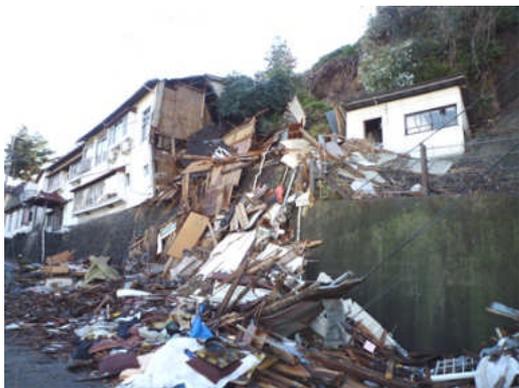
仙台市太白区向山の旅館が倒壊したとの情報に基づき、被害状況の調査を行った。傾斜地に建つ木造旅館で土塗り壁を用いた比較的年代が古いと思われる建築物であり、一部が崩壊して道路に落下していた（写真 5.2.5-12）。裏山の神社から状況を確認したところ、背後の裏山の土石が崩落して（写真 5.2.5-13）建築物の一部が押し倒したものと想像された。周辺の建物には、地震動による被害は特に認められなかった。

写真 5.2.5-12 旅館の倒壊現場
（仙台市太白区向山）

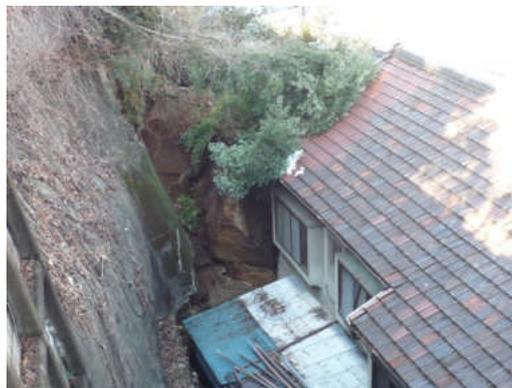
写真 5.2.5-13 崩壊した旅館の裏山

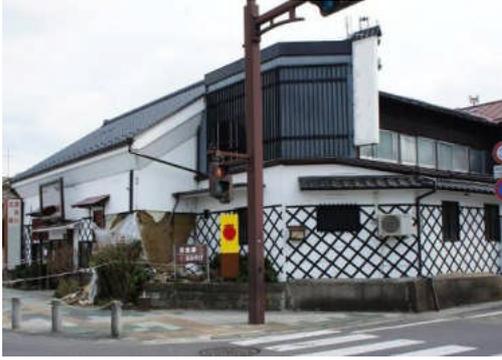
本町の倒壊した RC 造の通りを挟んで反対側の加治町付近に、木造家屋の被害が多数確認された。例えば、店舗に改装した土蔵が大きく損壊したもの（写真 5.2.6-1）、店舗併用住宅の 2 階部分のモルタルが大きく崩落したもの（写真 5.2.6-2、5.2.6-3）が確認された。剥落した外壁モルタルの下地や構造躯体の一部には、腐朽およびヤマトシロアリによる蟻害（写真 5.2.6-4～5.2.6-7）が複数確認された。モルタル外壁が剥がれて、落下しそうな危険な状態にあるもの（写真 5.2.6-8、5.2.6-9）も確認された。また、これらの近傍では、コンクリートブロック造と見られる建築物が倒壊していたが、これに隣接する木造住宅は、階段室部分が一部崩壊（写真 5.2.6-10）していた。

写真 5.2.6-1 土蔵を利用した店舗の被害

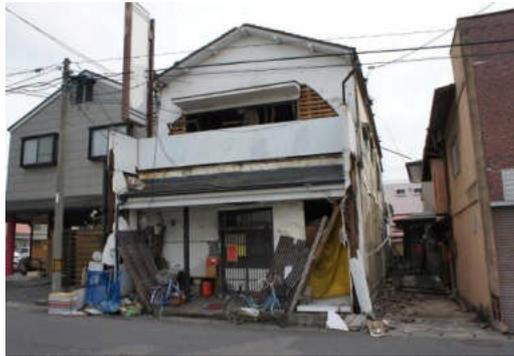
写真 5.2.6-4 大きく損壊した店舗併用住宅

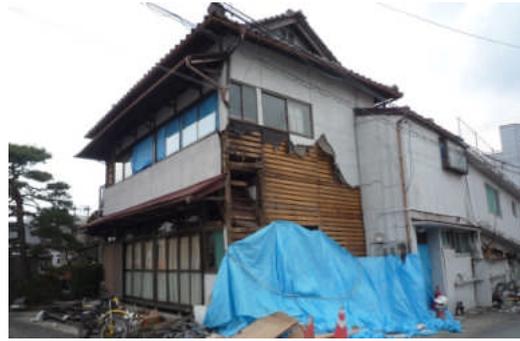
写真 5.2.6-10 階段室部分が崩壊した木造
が落下する危険性のある状態

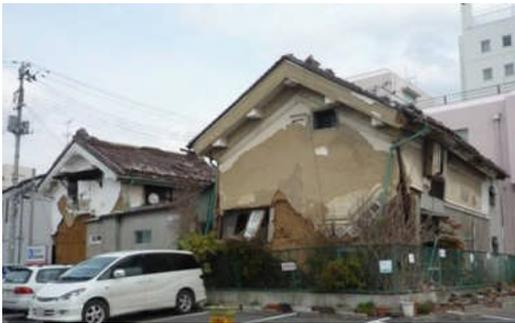
窓ガラスが破損したホテルの近傍では土蔵が大きく損壊し、残留変形（写真 5.2.6-11）があった。土蔵の被害では、屋根だけが崩壊する被害例も確認された（写真 5.2.6-12）。なお、他にも大きく損壊したと思われる店舗併用住宅（写真 5.2.6-13）があったが、解体撤去作業（写真 5.2.6-14）が始まっていた。

写真 5.2.6-11 大きく損壊して残留変形
がある土蔵

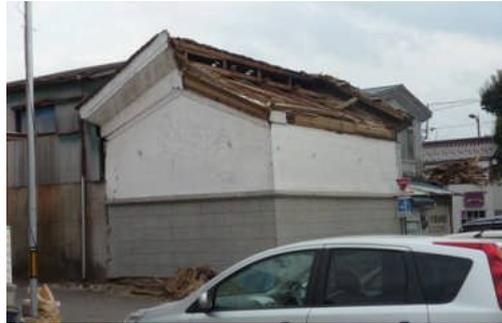
写真 5.2.6-12 屋根だけが崩壊した土蔵

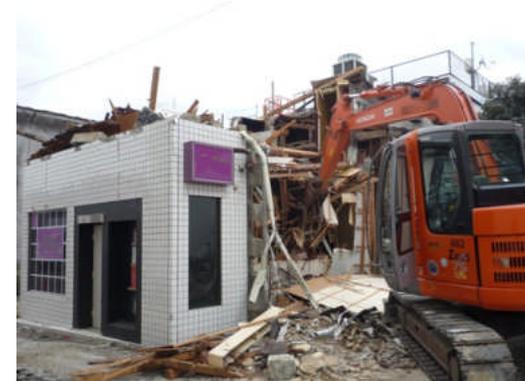
写真 5.2.6-14 写真 5.2.6-13 の解体撤去作業

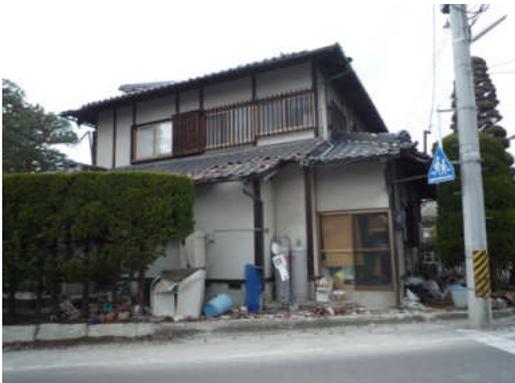
その他、屋根瓦の被害（写真 5.2.6-15）も多数確認された。一部損傷が見られたり、建物全体が傾斜している RC 造も確認された。この付近では、鳥居が落下し（写真 5.2.6-16）、残留変形が認められる木造（写真 5.2.6-17）もあった。

写真 5.2.6-15 屋根瓦の被害

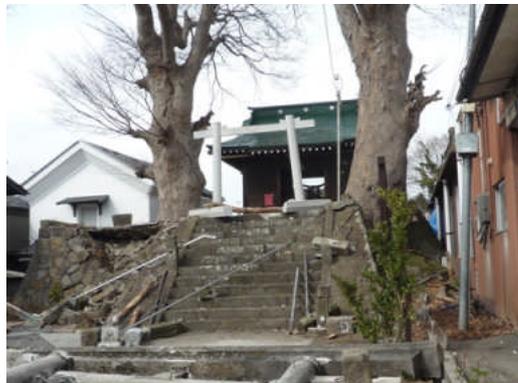
写真 5.2.6-16 鳥居の崩壊

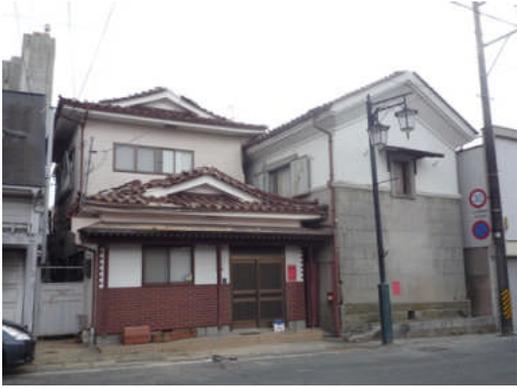
写真 5.2.6-17 残留変形が残る木造住宅

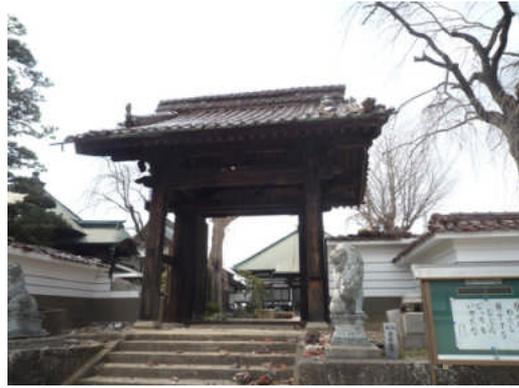
写真 5.2.6-18 被害軽微の山門

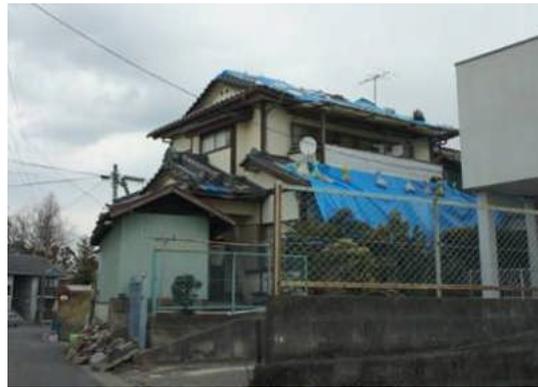
写真 5.2.6-20 屋根瓦の被害

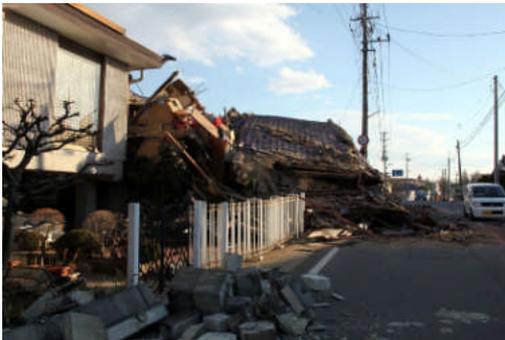
写真 5.2.6-21 南町の倒壊家屋 (須賀川市役所ホームページより)

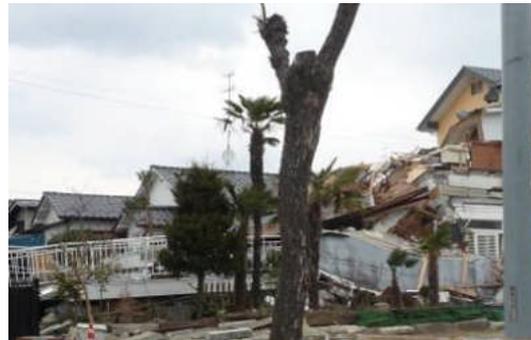
写真 5.2.6-22 倒壊家屋 (構造種別不明)

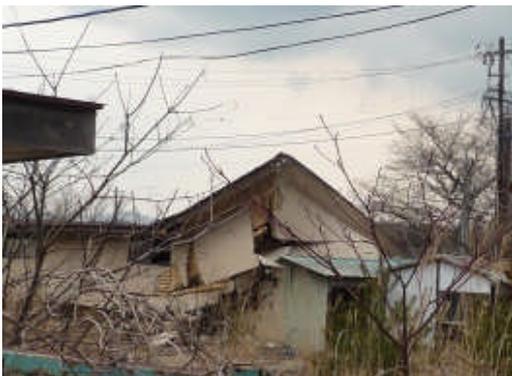
写真 5.2.6-27 倒壊した建築物

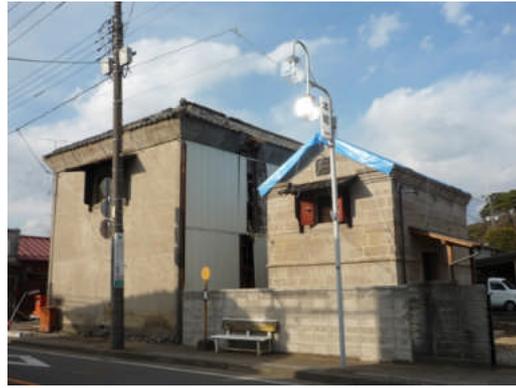
町役場周辺の鉄骨造建物で外壁の脱落が数棟認められた。また、石造りの蔵が大きく損壊（写真 5.2.7-2）していた。石造りの外壁を有する旧郵便局庁舎の外壁が剥落した（写真 5.2.7-3）部位から柱材及び土台の生物劣化（写真 5.2.7-4）が確認された。

写真 5.2.7-2 石倉の被害

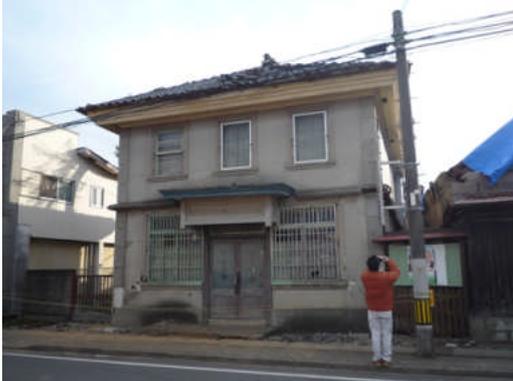
写真5.2.7-3 旧郵便局庁舎の被害

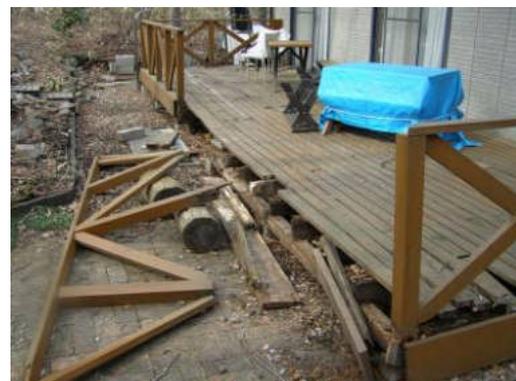
被害としては、敷地の傾斜や盛り土部分の地盤変状が原因と推測される建築物の被害（写真 5.2.7-5）やウッドデッキの損壊や移動（写真 5.2.7-6）、外構（低い石積み擁壁）の石の崩落（写真 5.2.7-7）が多かったが、構造躯体の地震動被害が支配的と考えられる木造住宅も認められた（写真 5.2.7-8）。被害の大きい建物の柱脚接合部金物には山形プレート、筋かい端部には短冊金物が設置（写真 5.2.7-9）されていることが確認された。その他の被害としては、基礎のひび割れ（写真 5.2.7-10）、外壁仕上げ材（サイディング及びモルタル）のひび割れと剥落（写真 5.2.7-11）や窓ガラスの割れ（写真 5.2.7-12）、軒裏天井の落下（写真 5.2.7-13）などが確認された。

写真 5.2.7-6 ウッドデッキの損壊
(豊原乙地区)

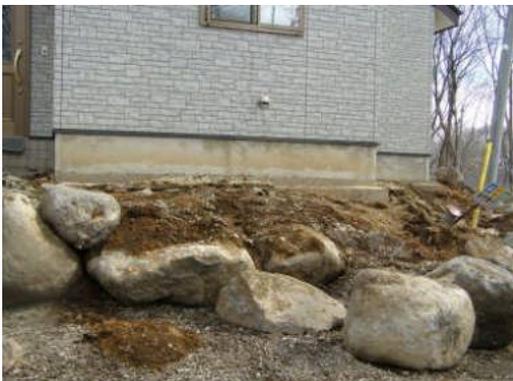
写真 5.2.7-7 外構の石の崩壊
(豊原乙地区)

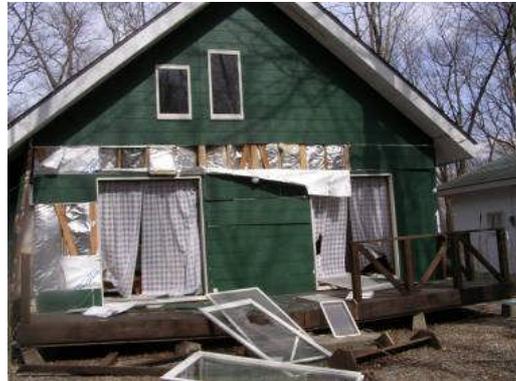
写真 5.2.7-8 大きく損壊した建物
(豊原乙地区)

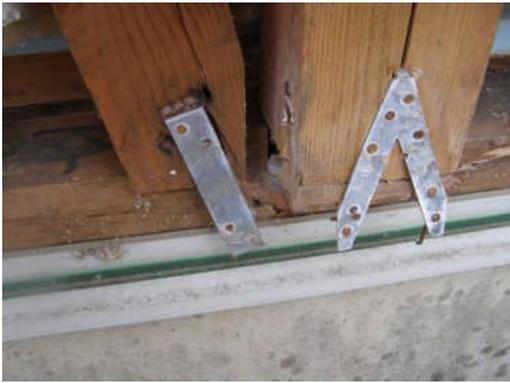
写真 5.2.7-9 写真 5.2.7-8 の柱脚及び筋かい端部

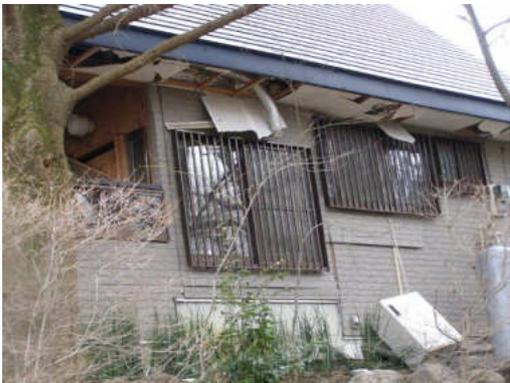
写真 5.2.7-13 軒裏天井の落下 (豊原乙地区)

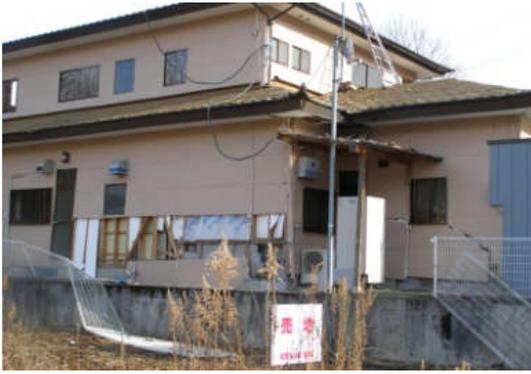
西大久保地区富岡において、1 階外壁の大部分が剥落している住宅が数棟認められた（例えば、写真 5.2.7-14、5.2.7-15）。写真 5.2.7-14 の住宅の接合部仕様を確認すると、柱-横架材端部、筋かい端部ともにかすがい 2 本のみで固定されている状況であった（写真 5.2.7-16）。また、残留変形が大きな住宅（写真 5.2.7-17）や、地盤変状により大きく損壊している住宅（写真 5.2.7-18）も認められた。

写真 5.2.7-17 残留変形が大きい家屋
(西大久保地区)

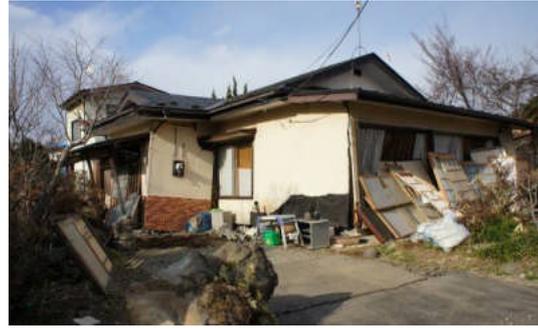
写真 5.2.7-18 地盤変状に伴う住宅被害
(西大久保地区)

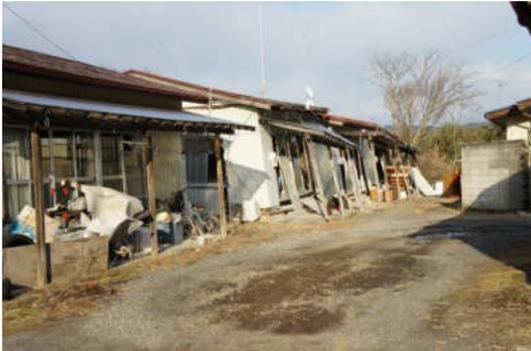
写真 5.2.7-19 地盤変状に伴う木造の
被害 (塩阿久津上地区)

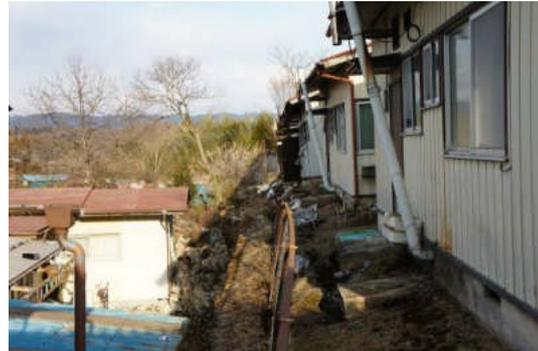
写真 5.2.7-20 写真 5.2.7-19 の立地
(擁壁上部)

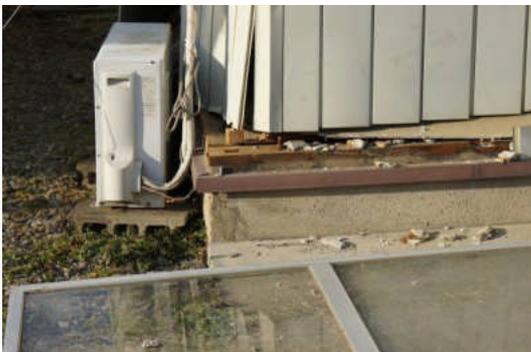
写真 5.2.7-21 写真 5.2.7-19 の柱脚接合部
仕様

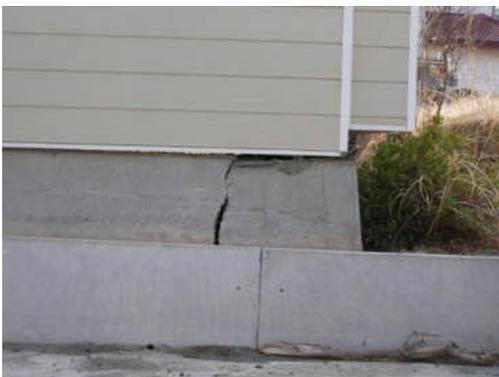
造成宅地であるロビンシティ（写真5.2.8-3）では、地震動被害よりも、地盤の変状（写真5.2.8-4）による塀や擁壁のひび割れ（写真5.2.8-5、写真5.2.8-6）、路盤の陥没（写真5.2.8-7）、宅地地盤の浮沈（写真5.2.8-8）、建物の基礎の割れ（写真5.2.8-9）などが多数確認された。他に、屋根瓦（特に棟瓦）の被害が多数見受けられ、盛土部分の地盤変状による階段の傾斜（写真5.2.8-10）や塀の崩壊も確認された。

写真 5.2.8-9 住宅基礎の割れ

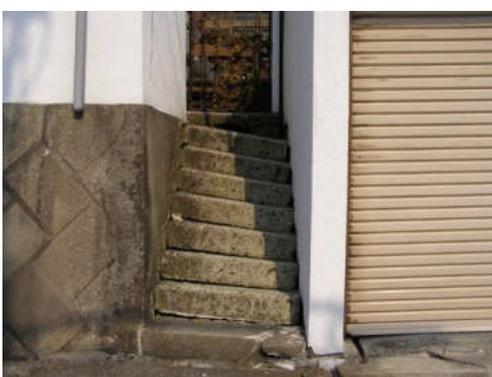
写真 5.2.8-10 階段の傾斜

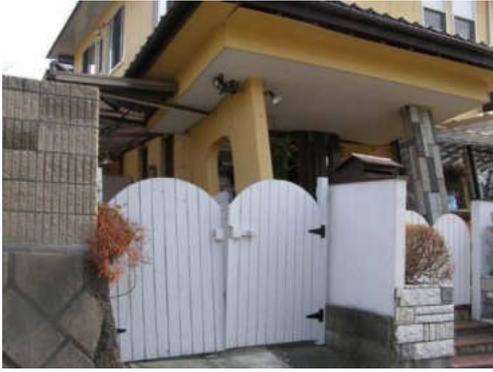
ロビンシティの北方に位置する成田ハッピータウンも造成宅地であり、地盤変状による被害が中心であった。地盤変状により、約1/10 rad.程度傾いた住宅が1棟確認された（写真5.2.8-11）。調査地の位置関係は図5.2.8-1のとおりである。

写真 5.2.8-11 地盤変状により大きく傾いた住宅

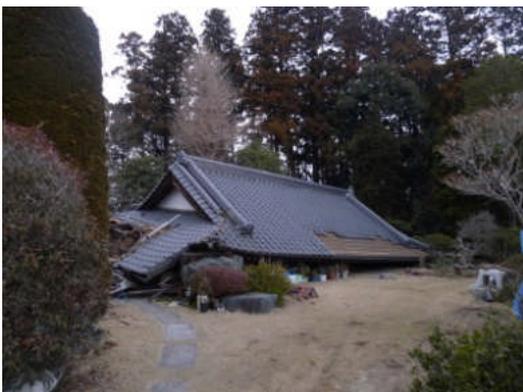
大谷石と見られる石を使った塀の被害が多い。農家型の住家が倒壊するなどの被害（写真5.2.9-1、5.2.9-2）が見られた。道路に埋設されたマンホールが大きく浮き上がっていた（写真5.2.9-3）。水田を埋め立てた敷地に建つ住宅で、モルタル外装仕上げが落下する被害（写真5.2.9-4）が見られた。

写真 5.2.9-1 1階が完全に崩壊した住宅

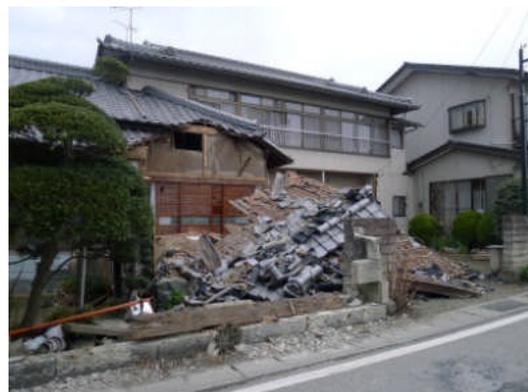
写真 5.2.9-2 住宅の玄関部分の崩壊

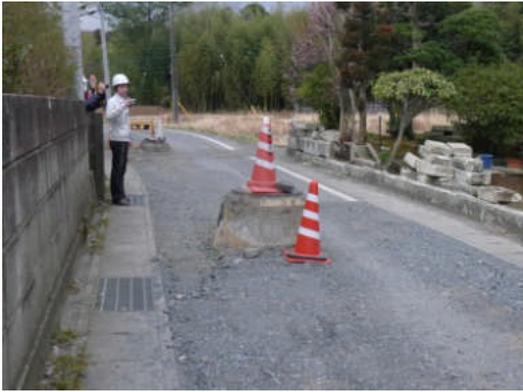
写真 5.2.9-3 道路の地盤変状
(写真 5.2.9-2 の前面道路)

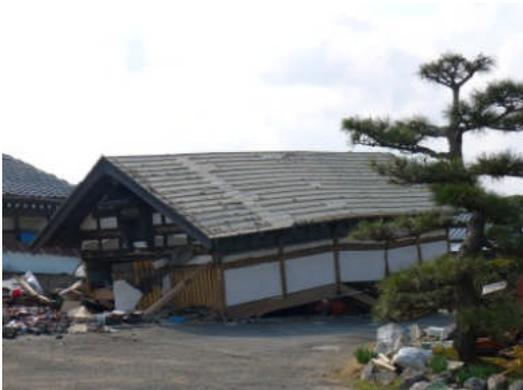
下河原地区で、納屋の倒壊が多く見られた(写真 5.2.10-1)。大型の納屋である長屋門も大きく損壊していた(写真 5.2.10-2)。店舗併用住宅(写真 5.2.10-3)、空家と想像される住家(写真 5.2.10-4)など、複数の家屋が大きな被害を受けていた。その他、門部壊地区でも、納屋の倒壊が多く見られた。

写真 5.2.10-1 倒壊した納屋
(那珂市門部)

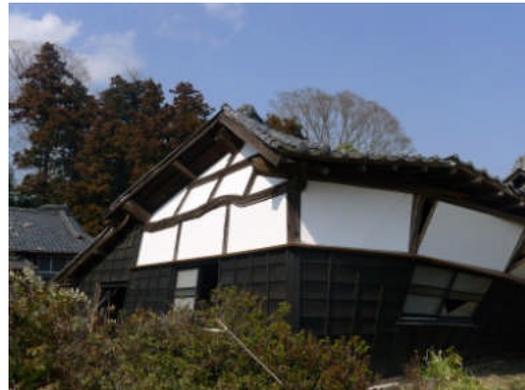
写真 5.2.10-2 大きく傾斜した納屋
(那珂市門部)

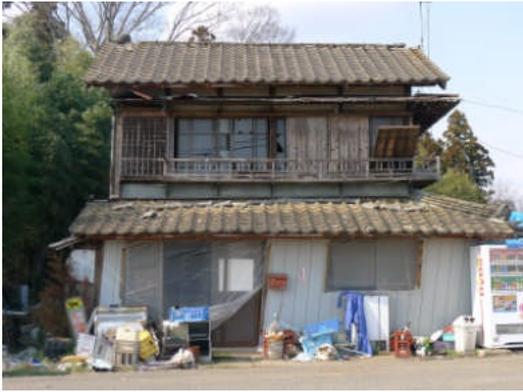
写真 5.2.10-3 店舗併用住宅の被害
(那珂市門部)

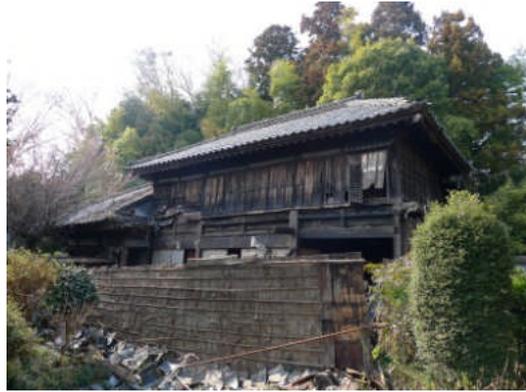
写真 5.2.10-4 下屋の被害 (那珂市門部)

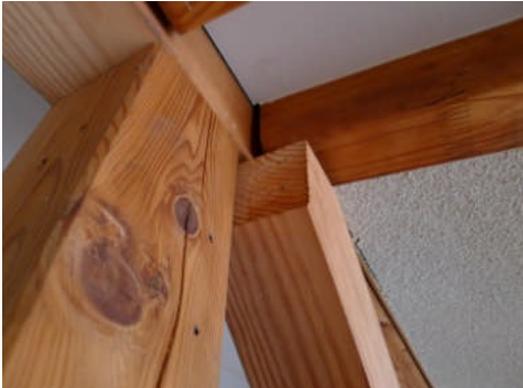
昭和 60 年代に建設された木造体育館 (湾曲集成材: 写真 5.2.10-7, 5.2.10-8) で、鋼製ブレースの伸び・座屈、ブレース定着部の基礎コンクリートの破損、ひび割れが見られた (写真 5.2.10-9)。木造校舎 (写真 5.2.10-10) では、木製の筋かいのはずれ (写真 5.2.10-11), RC 造の階段室との衝突による金属製屋根板・木質床材・内装材の変形が見られた。木製ベランダの手摺り支柱の破損・はずれが見られた。隣接する那珂市役所支所に設置された震度計の設置状況 (写真 5.2.10-12) を確認した。

写真5.2.10-11 写真5.2.10-10の筋かいのはずれ

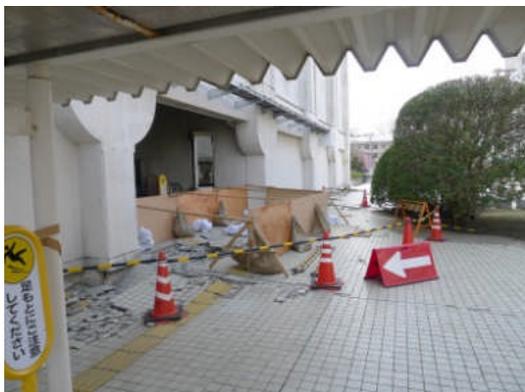
写真 5.2.11-1 市役所周辺の地盤変状

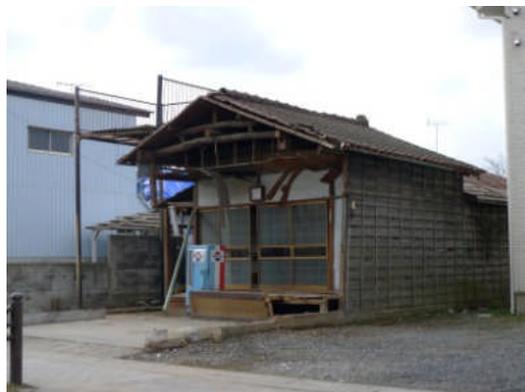
写真 5.2.11-2 損壊部が撤去された住宅
(水戸市本町)

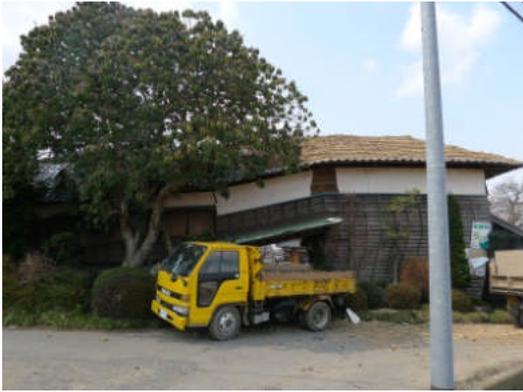
写真 5.2.11-3 大きく損壊した長屋門
(水戸市吉沼町)

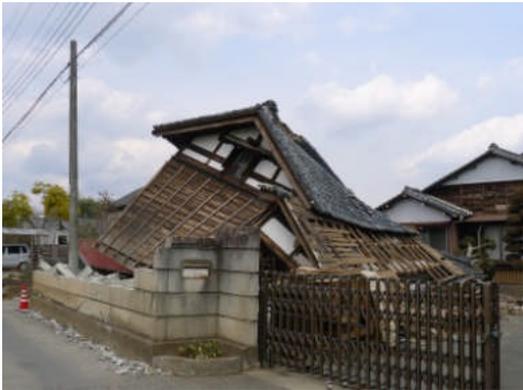
水戸市内の被害は人口に比べると、限定的と思われる。農家の納屋等の被害は、那珂川流域に沿って発生している。納屋は内外装材がないか、簡単な仕様である場合が多く、倉庫や車庫の用途に使用されるために間口の開口が大きい。このために、耐震性に劣る場合が多いと考えられる。

写真 5.2.11-5 納屋の被害
(水戸市青柳町)

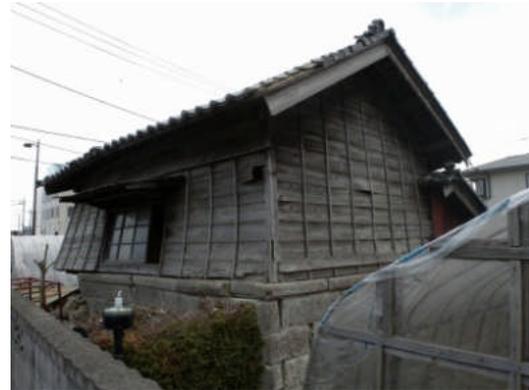
写真 5.2.11-6 納屋の被害 (水戸市青柳町)

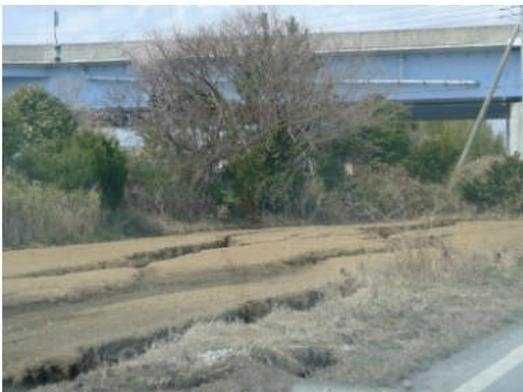
大洗町に近い大野地区では、高速道路の橋脚で地盤との段差が見られ、液状化による噴砂の痕（写真5.2.11-7）が見られた。水戸市および周辺地域では、住宅の塀に大谷石と見られる石が使われているケースが多かった。

写真 5.2.11-7 道路沿いの地盤変状 (水戸市大野地区)

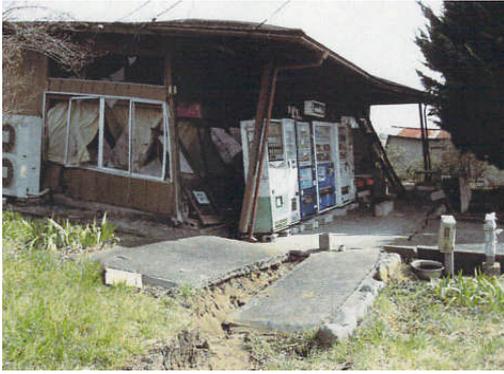
前述の三日月湖の円弧内側へ通じる道路の損傷が激しく、道路の補修工事中でアクセスできなかったが、常総市建築課にレストハウスの被害状況の写真をご提供頂いた。レストハウス周辺の地盤の損傷（写真 5.2.12-2）は激しく、レストハウスも著しく傾斜した（写真 5.2.12-1）ことが分かる。

写真 5.2.12-1 大きく損壊したレストハウス（常総市上蛇町、常総市提供）

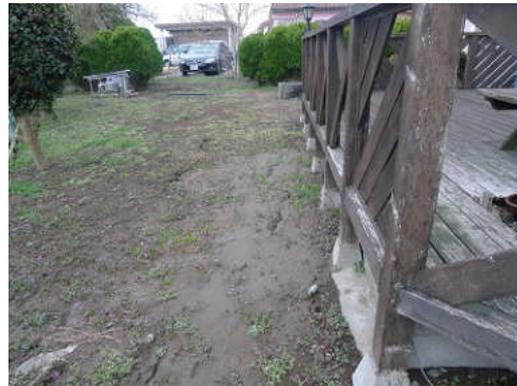
一方、これらの付近では地盤の液状化によると見られる噴砂痕（写真 5.2.12-4）が多く確認された。なお、常総市関連の調査地の位置関係を図 5.2.12-1 に示す。

写真 5.2.12-4 液状化による噴砂痕

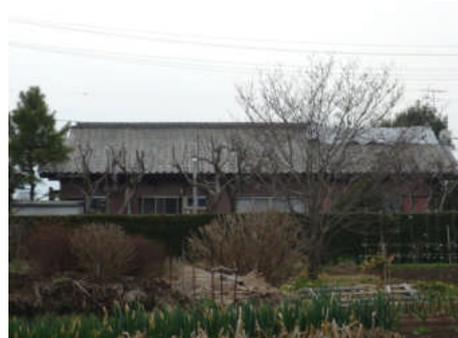
調査者の見るところ、高須町、川原代町（図 5.2.13-1 参照）の被害はかなり軽微で、和瓦、特に棟瓦の滑落が散見される程度（写真 5.2.13-2）である。重そうな和瓦でも落下していな

写真 5.2.13-2 屋根瓦の落下
(龍ヶ崎市高須町)
