## 5.5 宅地地盤・基礎の被害

### 5.5.1 調査概要

東北地方太平洋沖地震における宅地地盤及び基礎の被害としては、地震直後より関東地方の湾岸地域を中心とした液状化被害が大きく報道されてきたが、本章の各種構造（上部構造）の研究者による一次調査の結果等から、宮城県、福島県、栃木県などの造成宅地についても、大きな変状に伴う建築物被害が認められ、調査を実施したところである。

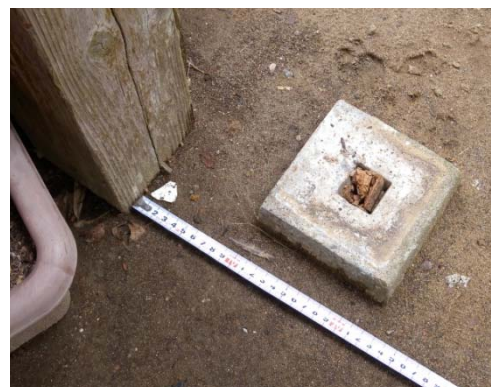
前新田地区のうち、長門川に近接する堤防沿いの一角で、戸建て住宅約 20 棟が建設されている区域において、堤防頂部の路面の地割れ・陥没や地盤の液状化によると見られる噴砂、それに伴う建築物の沈下、傾斜等の被害が発生していた。調査した住宅では、約 10cm~20cm の沈下や地盤の水平移動に伴うと思われる、基礎周辺の地盤上の補強板の約 15cm~20cm の離間、地割れなどが見られた (写真 5.5.2.1-7~写真 5.5.2.1-9、赤の△と矢印は傾斜方向 (以下同じ))。他にも、同一敷地内の木造の物置では、緊結されていない柱脚部が引き抜け、20cm 以上移動していた (写真 5.5.2.1-10)。

写真5.5.2.1-10 物置柱脚の移動

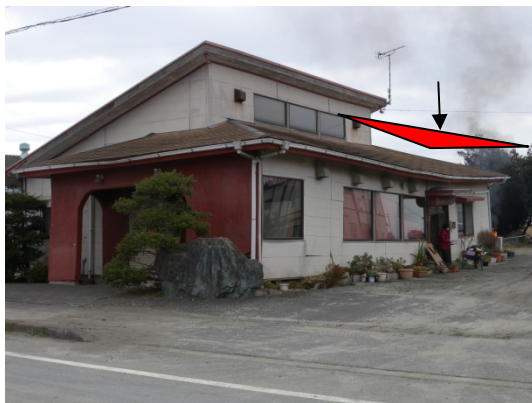
国道 51 号とその東側の横利根川を挟む約 500m 四方の区域において、大規模・広範囲な被害が発生していた。被害の激しい域内の県道 11 号が通行止めとなり、通り沿いを中心として、地盤の液状化に伴う噴砂や、それによると見られる路面の大きな隆起、激しい地割れが見られた（写真 5.5.2.1-13）。地盤の移動量は、沈下で最大 40cm 程度、水平移動は最大 1m 程度であった。また、地盤変状の影響による建築物の沈下・傾斜被害が多く見られた（写真 5.5.2.1-14～写真 5.5.2.1-18）。

写真 5. 5. 2. 1-17<sup>†)</sup> 中央が不同沈下した建築物  
(手前側が県道 11 号)

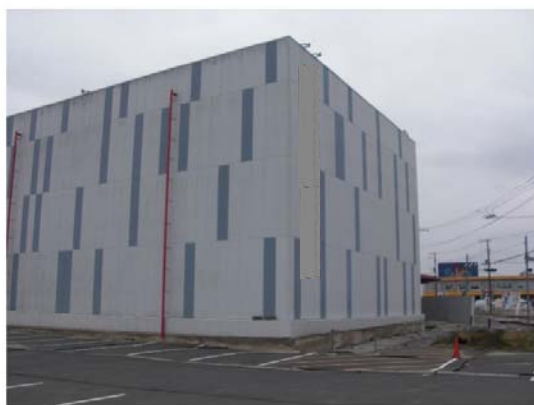
写真 5.5.2.1-20<sup>†</sup> 建築物外観

また、県道 11 号沿いには大規模な商業施設があり、建物周辺の歩道の仕上げ（インターロッキングブロック）が大きく被害を受け、散乱していた（写真 5. 5. 2. 1-20、写真 5. 5. 2. 1-21）。周囲の地盤は、40cm 程度沈下していたが、施設自体の沈下は軽微であり、傾斜は長辺方向で約 0.7/100 であった。地

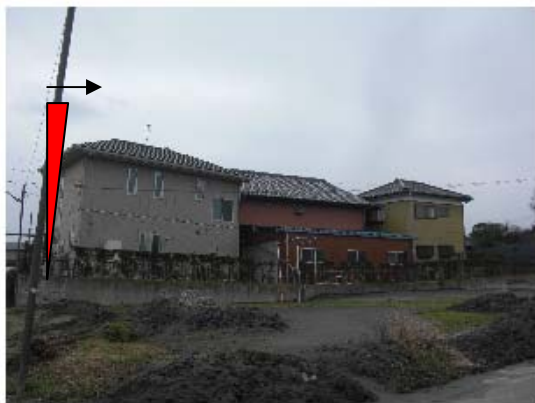
写真 5.5.2.1-24<sup>†)</sup> 建物外観

県道 11 号の周囲の宅地でも、地盤の液状化による噴砂が道路や敷地の随所で見られた。特に傾斜が大きい住宅（写真 5.5.2.1-24 の一番左：築 4 年）は、盛土が行われていることが住民へのヒアリングにより確認された。傾斜角は、5.0/100 であり、噴砂とともに、隣接する倉庫の方向（及び、住民によれば、背面の擁壁側の方向）に傾斜していた（写真 5.5.2.1-25）。2 棟が近接し、荷重が集中した部分で液状化が発生し、その方向に傾斜しているものと考えられる。

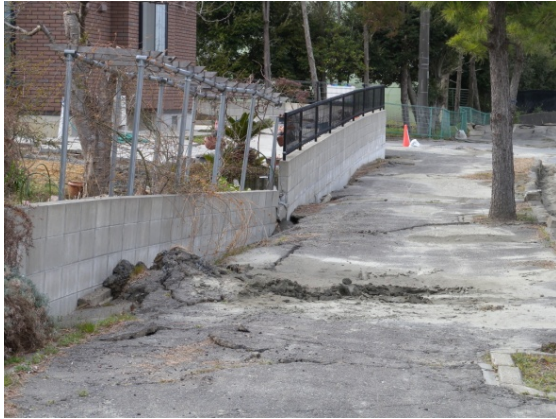
日の出地区は、潮来市南部の常陸利根川に面した区域である。当該区域のうち、川に近い約 200m 四方の一角において、大規模な被害が発生していた。地盤の液状化に伴う噴砂、埋設物の浮き上がり、電柱の沈下や傾斜などが、道路や敷地の随所で見られた（写真 5.5.2.1-27、写真 5.5.2.1-28）。道路に面した多くの建築物が、前面歩道より約 20cm～30cm の沈下を生じていた（写真 5.5.2.1-29、写真 5.5.2.1-30）。噴砂により隠された部分も多かったが、外観より目視した範囲では、基礎に割れや段差等は生じていなかった（写真 5.5.2.1-31、写真 5.5.2.1-32）。

写真 5.5.2.1-27 歩道部分の沈下に伴う塀の被害

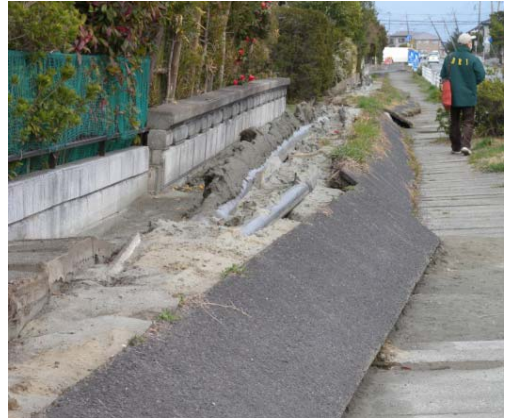
写真 5.5.2.1-28 歩道脇の埋設配管の浮き上がり

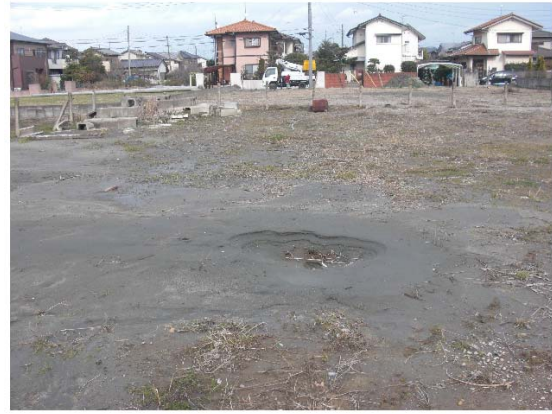
なお、日の出区6丁目集会所付近に建つ住宅のうち、周囲は液状化による変状が確認されたにもかかわらず、外観からは変状などの被害が確認されなかった住宅があった（写真 5.5.2.1-33）。その住宅は、1 m程度盛土され周囲を擁壁で囲まれていた。盛土の押さえ効果により、この住宅の敷地内については液状化が発生しなかった可能性がある。手前の更地には、液状化の痕が散見された（写真 5.5.2.1-34）。

写真 5.5.2.1-34<sup>†)</sup> 周囲の噴砂の状況

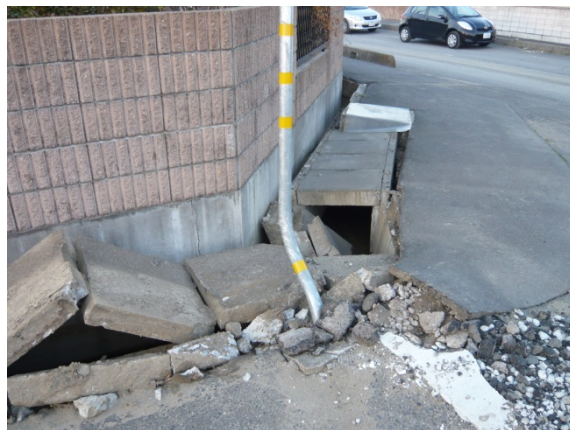
神栖市の西部、国道 124 号線沿いの約 500m 四方の区域において、地盤の液状化に伴う噴砂、路面の隆起、敷地地盤の沈下に伴う段差等の被害が広域に生じていた。中央のやや広い通り沿いでは、歩道の隆起あるいは建築物敷地地盤の沈下によって、25cm～30cm 程度の段差を生じていたほか、建物周辺の側溝にも被害が確認された。（写真 5.5.2.1-39～写真 5.5.2.1-41）。また、建築物は沈下せず、周囲地盤が 15cm 程度沈下したのものもあった。隣接する地区のほぼ同様の仕様と見られる歩道の下部は暗渠状の水路になっており、浮き上がり等による被害を受けていたと考えられることから（写真 5.5.2.1-42）、前面道路と建築物敷地との段差の要因として、このような道路の構造の影響も考えられる。

写真 5. 5. 2. 1-40 側溝の被害

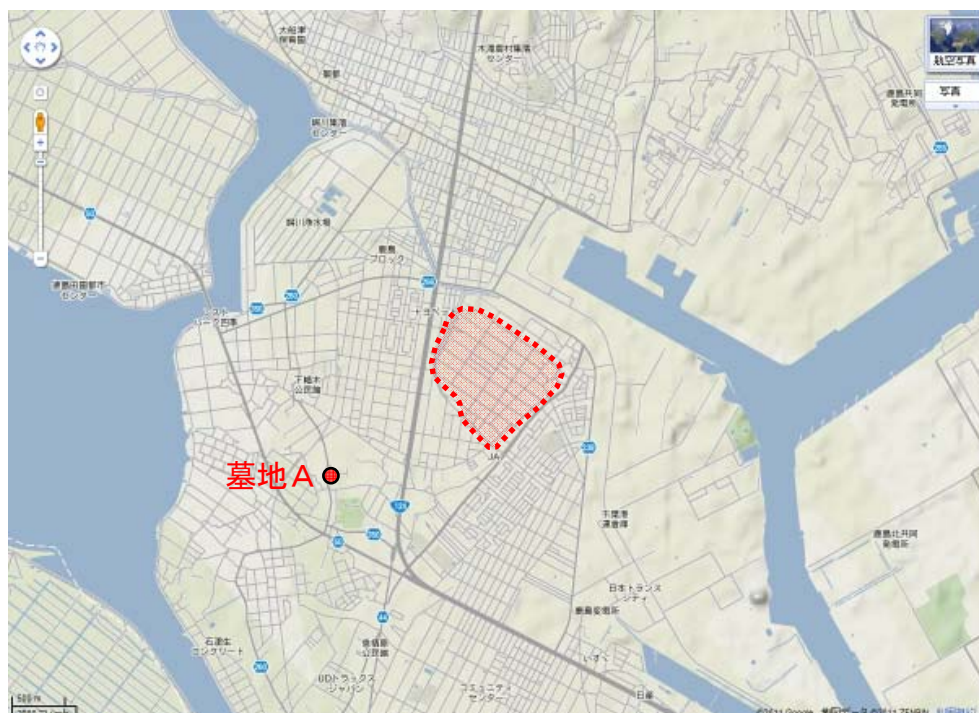
この地域は、周辺の状況の観察から、以前は水田として利用されていた土地を宅地に転用したものと想像される。外観目視による踏査の結果、図 5. 5. 2. 1-18 に示す赤破線でハッチした範囲において、液状化による地盤および宅地盛土の変状に伴う住宅の被害が多く見られた。住宅の被害形態は、上部構造や基礎に構造的な損傷のないまま移動・沈下・傾斜した場合がほとんどのように見えた（写真 5. 5. 2. 1-43～49）。なお、図 5. 5. 2. 1-18 に示す墓地 A において、修復した痕跡の見られない墓石の転倒率を調べたところ、標準的なサイズ（30cm×30cm×70cm 程度）の竿石 140 基のうち、転倒は 1 基（転倒率 1%未満）であった。この地域の地震動に 1 秒以下の短周期成分が卓越したとすれば、墓石転倒率は最大地動速度 PGV と関連付けられ、その値は大きくても 20-30cm/s 程度以下と推察される。

図 5. 5. 2. 1-18 液状化による被害の見られた範囲（茨城県神栖市深芝付近）

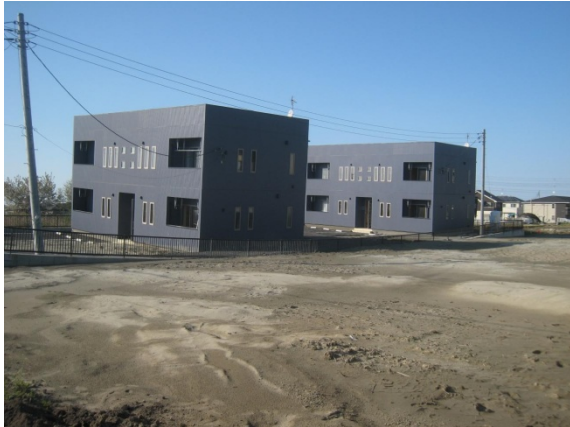
写真 5.5.2.1-45 液状化による宅地盛土および小型集合住宅の沈下・傾斜

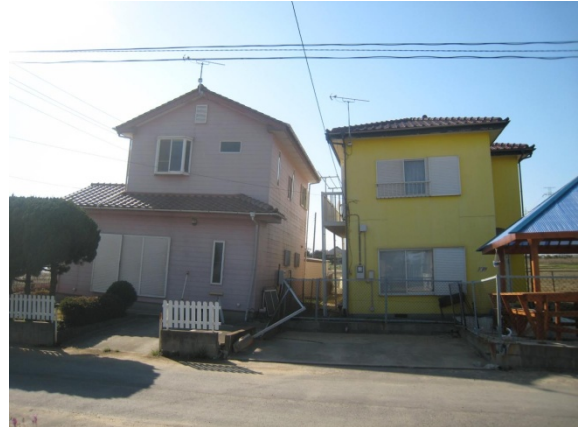
写真 5.5.2.1-46 液状化により傾斜した戸建て住宅群

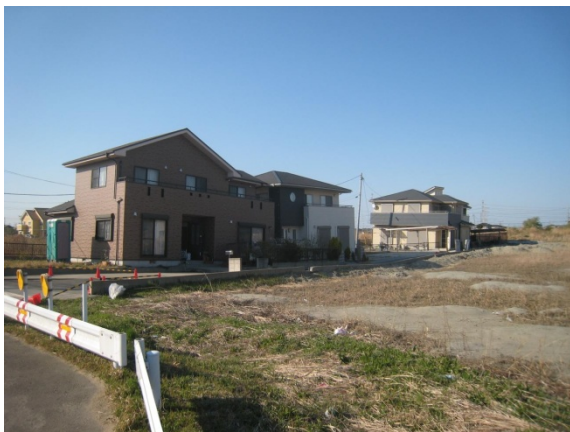
写真 5.5.2.1-47 液状化により傾斜した戸建て住宅群

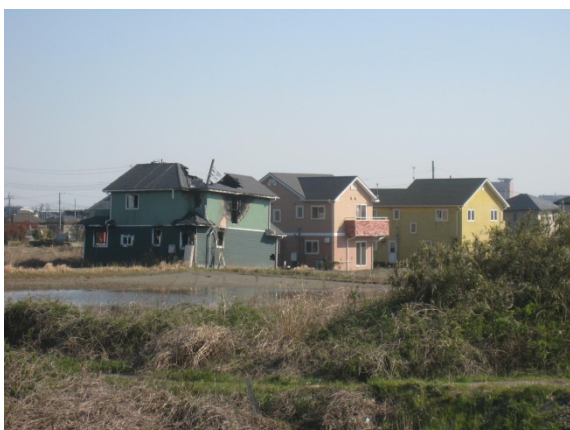
写真 5.5.2.1-49 液状化により傾斜した戸建て住宅群（手前の1棟は火災による被害か）

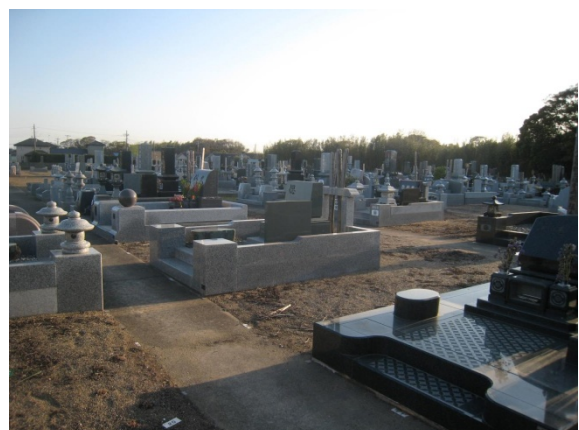
写真 5.5.2.1-50 墓地Aの様子（墓石転倒率1%未満）

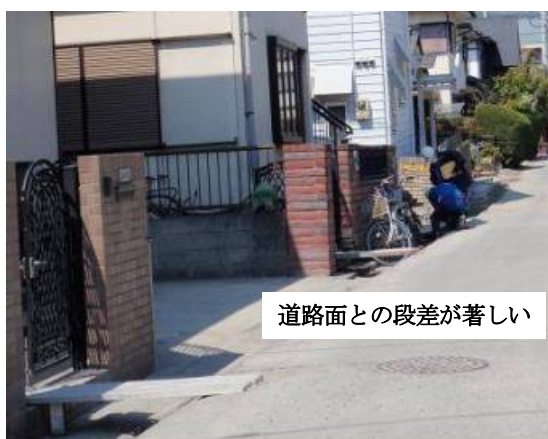
写真 5. 5. 2. 2-7 傾斜住宅の裏側の沈下状況  
(写真 5. 5. 2. 2-5 の被害住宅の裏側)

弁天地区では、液状化による住宅の傾斜・沈下等が著しい区域が見られた（写真 5. 5. 2. 2-5～写真 5. 5. 2. 2-7）。また、液状化により地盤が沈下し、道路面が波打った状態や側溝と 10cm の隙間が発生しているところもあった（写真 5. 5. 2. 2-8）。これらの被害は、傾斜した住宅の敷地境界を中心とした延長線上に集中していた。なお、住民からのヒアリングでは、被害の集中した直線上には過去に川が流れていたとのことである。

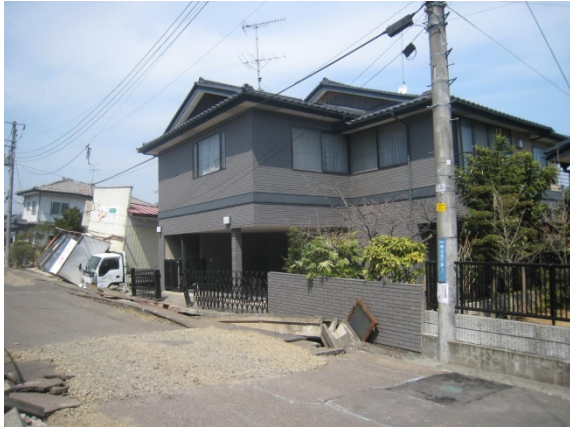
写真 5.5.2.3-3 宅地盛土の滑動・地盤変状による住宅の移動・沈下・傾斜

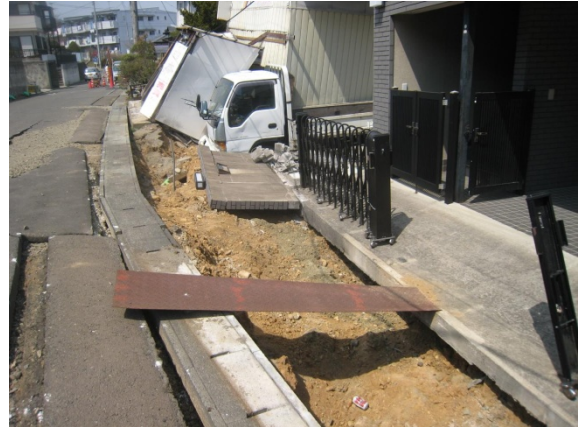
写真 5.5.2.3-4 写真 5.5.2.3-3 の住宅と前面道路との間に生じた隙間

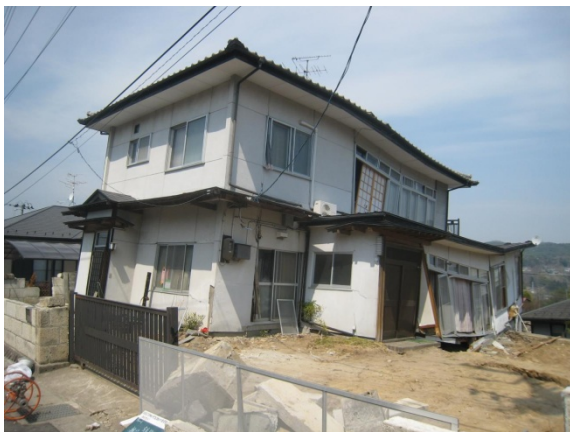
写真 5.5.2.3-5 宅地盛土の滑動・地盤変状による住宅の大変形

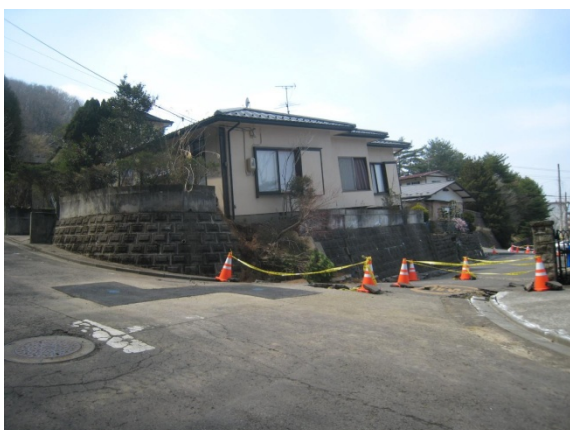
写真 5.5.2.3-7 宅地盛土の滑動・地盤変状により被災した住宅（全景）

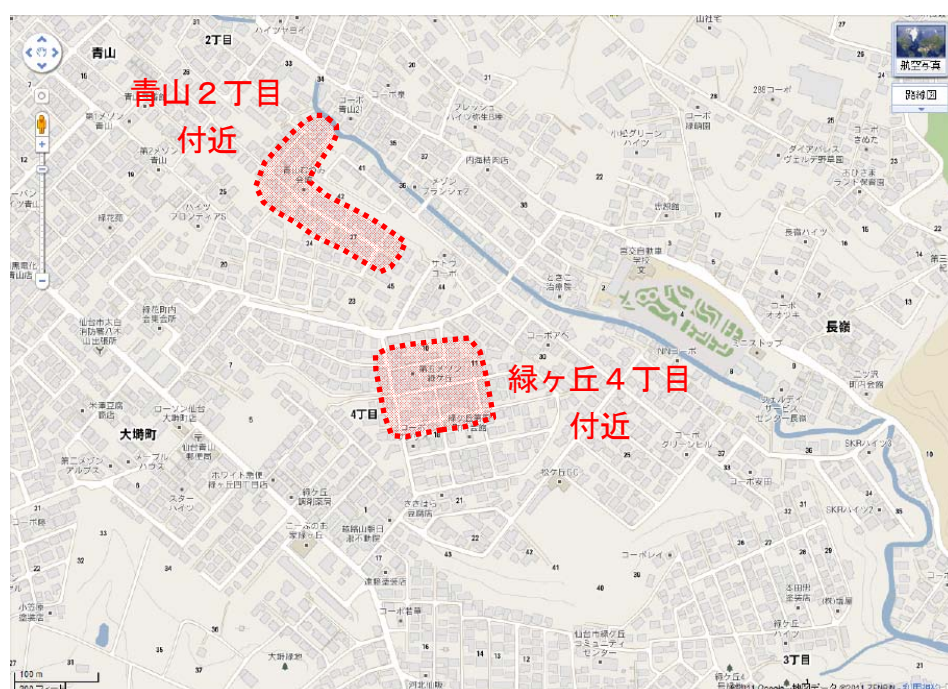
この地域は、起伏のある丘陵地を開発して造成された大規模宅地の一角にある。外観目視による踏査の結果、図 5.5.2.3-2 に示す赤破線でハッチした範囲において、宅地盛土の斜面方向への滑動による地盤の変状と、それに伴う擁壁の損傷が多く見られた（写真 5.5.2.3-9～14）。緑ヶ丘4丁目の被災範囲は、1978 年の宮城県沖地震時のそれと、ほぼ同じである。地形の起伏は、緑ヶ丘4丁目付近に比べて青山2丁目付近で大きく、青山2丁目付近では、盛土の大規模な滑動が生じた場所があった（写真 5.5.2.3-9）。ここでは、宅地に建つ住宅の上部構造・基礎とも、大きな変形・損傷が見られた。それ以外に盛土の滑動が生じた場所では、住宅の上部構造には変形・損傷が見られたが、基礎には顕著な被害が少ないように見えた（写真 5.5.2.3-10, 12）。また、青山2丁目付近では、高さが5mを超えるような宅地擁壁の損傷が見られた（写真 5.5.2.3-11, 13, 14）。

図 5.5.2.3-2 大きな被害の見られた範囲（宮城県仙台市太白区青山2丁目および緑ヶ丘4丁目付近）

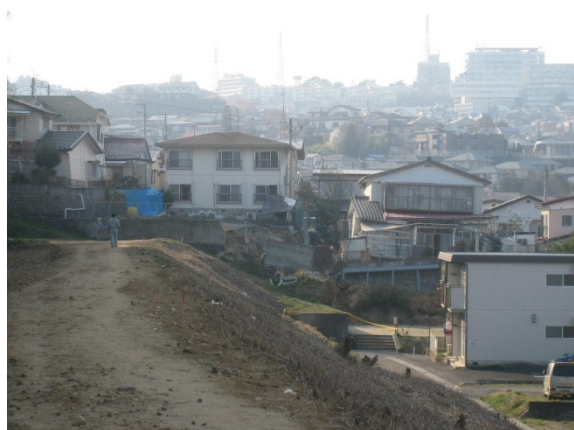
写真 5.5.2.3-9 宅地盛土の滑動・地盤変状により被災した住宅群（青山2丁目付近）

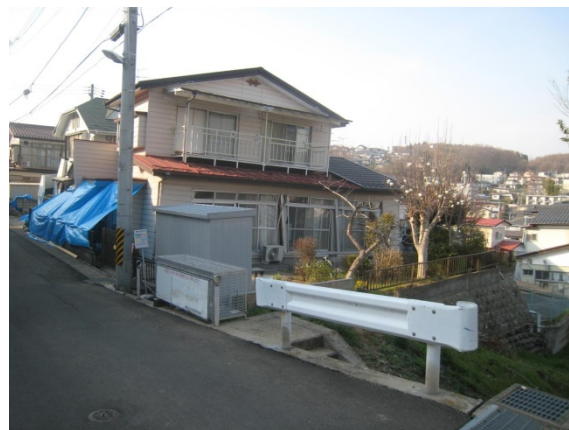
写真 5.5.2.3-10 宅地盛土の滑動・地盤変状による住宅の変形（青山2丁目付近）

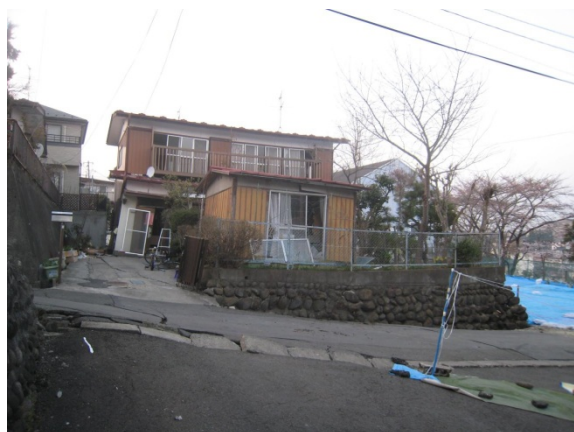
この地域は、東向きの斜面地を開発して造成された大規模宅地の一角にある。外観目視による踏査の結果、図 5.5.2.3-3 に示す赤破線でハッチした範囲において、宅地盛土の斜面方向への滑動による地盤の変状が見られた（写真 5.5.2.3-15～18）。宅地に建つ住宅には、構造的な大変形の見られた場合（写真 5.5.2.3-15、16）が比較的多かったが、構造的な損傷の見られなかった場合も散見された。また、周辺地盤の沈下・変状による住宅基礎とのギャップおよびライフラインの損傷が見られた（写真 5.5.2.3-17、18）。一方で、宅地の擁壁自体の損傷はほとんど見られなかったが、その上部に設置された（土留め）ブロック塀等の剥落・転落の痕跡が散見された（写真 5.5.2.3-19、20）。

写真 5.5.2.3-15 宅地盛土の滑動・地盤変状による住宅の大変形

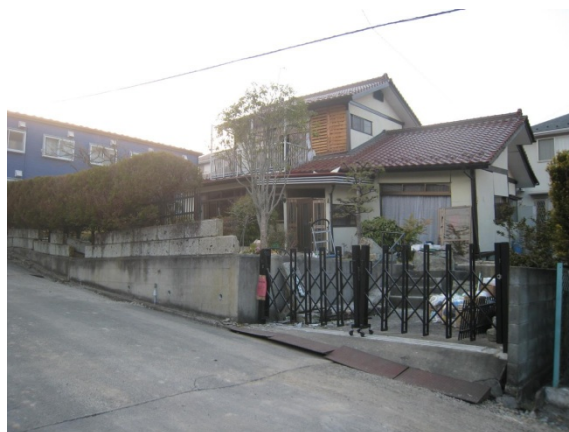
写真 5.5.2.3-16 宅地盛土の滑動・地盤変状による住宅の大変形

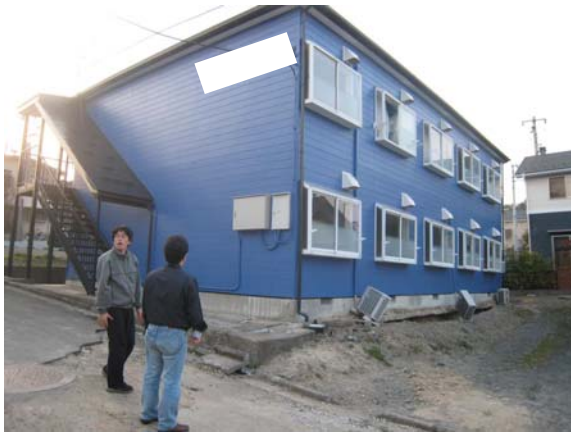
写真 5. 5. 2. 3-17 周辺地盤の沈下・変状による  
住宅基礎とのギャップ

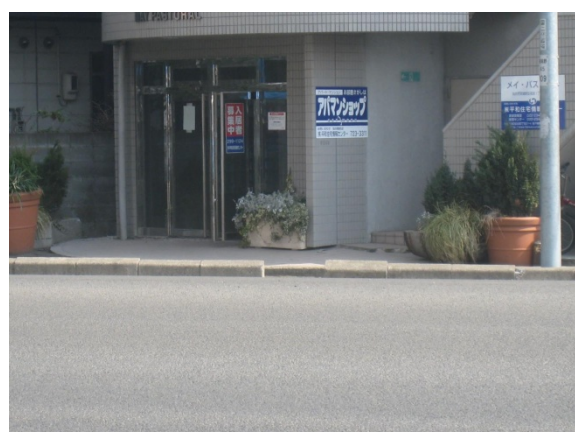
この地域は、平野部に位置しており、造成宅地ではないが、外観目視による踏査の結果、図 5. 5. 2. 3-4 に示す赤破線でハッチした範囲において、建物に対する地盤の相対沈下（数 cm～20cm 程度）が見られた（写真 5. 5. 2. 3-21, 22, 24, 25）。この範囲内に位置する 14 階建て R/C 造集合住宅（L 字型に連結された 2 棟、ともに杭基礎：以下、建物 A）の 1 棟に、建物全体としての傾斜が見られた（写真 5. 5. 2. 3-23、25, 26）。この傾斜の原因は、おそらく、杭に何らかの損傷が生じたためと推察される。この傾斜によって、建物 A の傾斜側の地表面に盤ぶくれが生じている（写真 5. 5. 2. 3-27）。なお、建物 A の傾斜していない棟の 1 階では、非構造壁の損傷が見られた（写真 5. 5. 2. 3-28）。

写真 5. 5. 2. 3-21 建物に対する地盤の相対沈下（仙塩街道の南側）

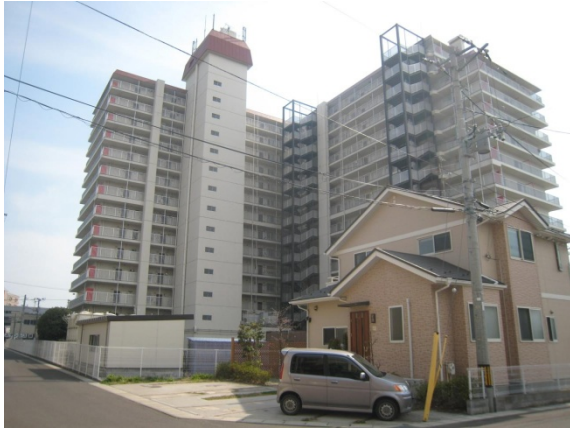
写真 5. 5. 2. 3-23 建物 A の全景（左側の棟が紙面左奥方向に傾斜）

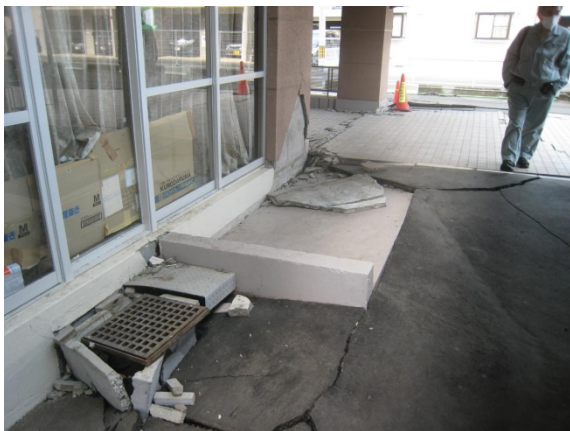
写真 5. 5. 2. 3-27 建物 A の傾斜側の地表面に生じた盤ぶくれ

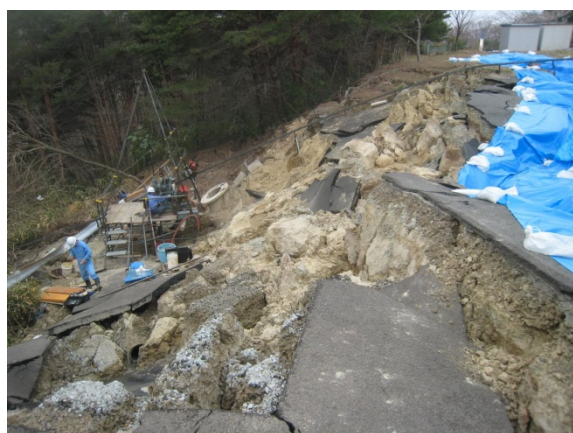
この地域は、高台を開発して造成された宅地である。外観目視による踏査の結果、図 5.5.2.3-6 に示す赤破線でハッチした範囲において、高台の端部斜面の地すべり、およびそれに関連すると思われる地盤の変状が見られた(写真 5.5.2.3-37~42)。この地盤変状による住宅の被害は、写真 5.5.2.3-38~41 に示すごとく甚大で、数棟の住宅が斜面を滑り落ちかけている。一方で、地盤変状の見られない高台平地部の住宅の被害としては、振動によって、1 階の窓に取り付けられた障子が破れる程度であった(写真 5.5.2.3-43)。なお、この地域の陸前浜街道を隔てた北東側(海側)の地域では、津波によるとと思われる漂流物が地表面の広範囲に見られた(写真 5.5.2.3-44)。

写真 5.5.2.3-37 高台の端部斜面①の地すべり(ボーリング調査が行われている)

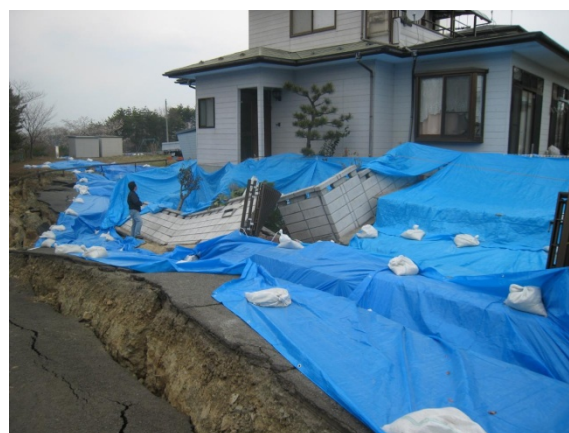
写真 5.5.2.3-38 写真 5.5.2.3-37 の地すべりに伴う地盤変状により被災した住宅

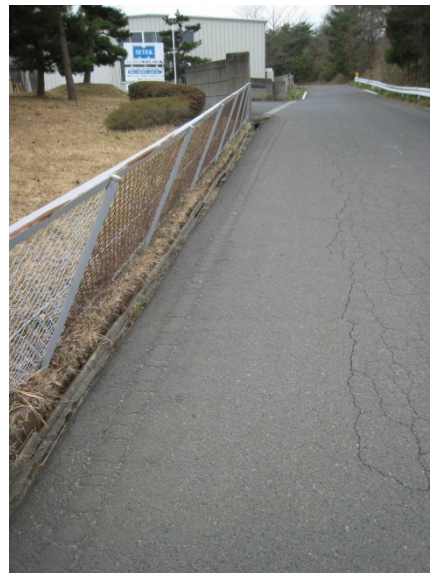
写真 5.5.2.3-42 地盤変状③により押し潰された道路の側溝

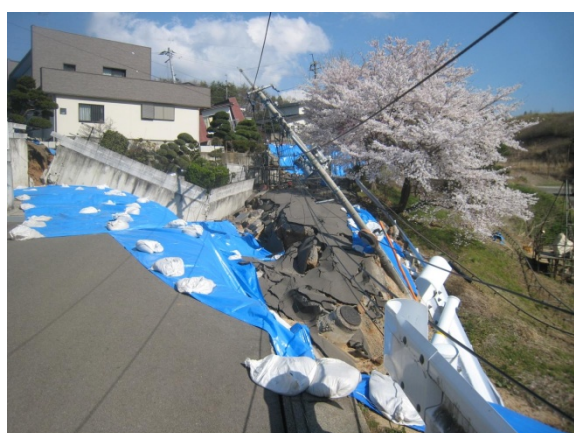
この地域は、丘陵地を開発して造成された大規模宅地の一角にある。外観目視による踏査の結果、図 5.5.2.3-7 に示す赤破線でハッチした範囲において、丘陵の斜面地の地すべりによる地盤の変状が見られた（写真 5.5.2.3-45～49）。この地盤変状による住宅の被害は、写真 5.5.2.3-45～49 に示すごとく甚大で、多くの住宅が斜面を滑り落ちかけている。一方で、丘陵の頂部付近の住宅の被害としては、宅地盛土の若干の変状に伴う程度のものではあった（写真 5.5.2.3-50）。

写真 5.5.2.3-45 丘陵の南西側の斜面地①の地すべりとそれによる住宅の被害

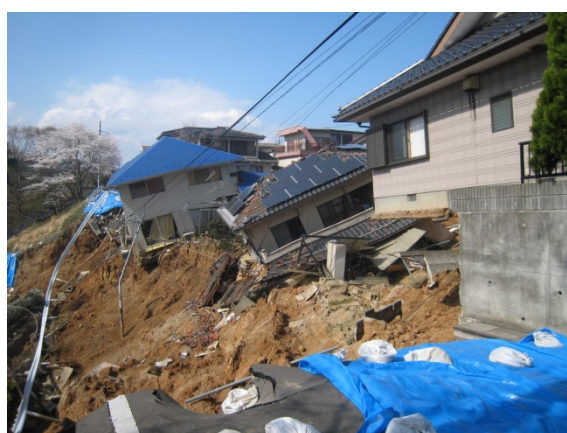
写真 5.5.2.3-46 丘陵の南西側の斜面地①の地すべりと滑り落ちかけた住宅

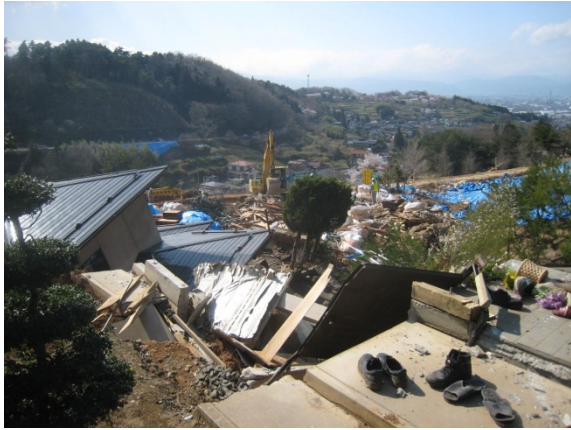
写真 5.5.2.3-47 丘陵の西側の斜面地②の大規模地すべりの全景

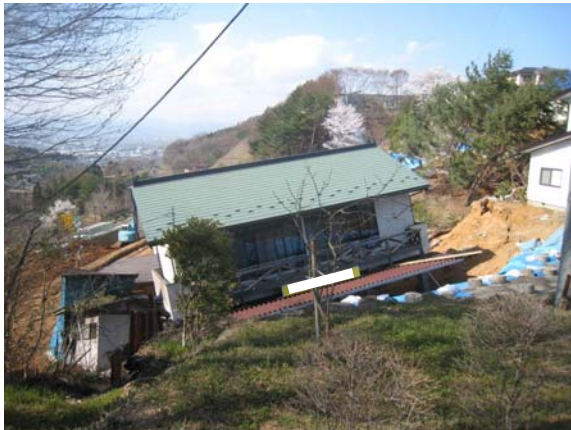
写真 5.5.2.3-49 写真 5.5.2.3-47 の地すべりで滑り落ちかけた住宅

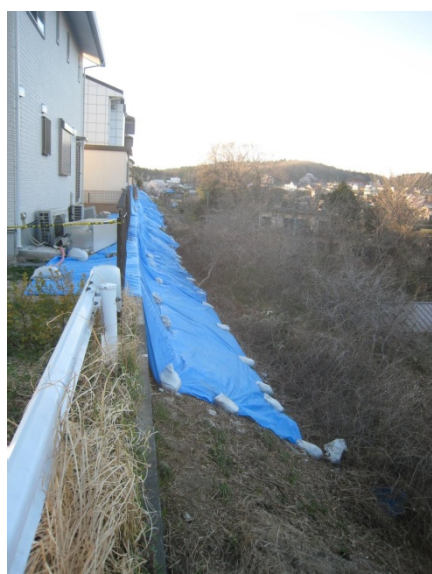
写真 5.5.2.3-52 写真 5.5.2.3-51 の住宅（沼地側（紙面の右側）に傾斜している）

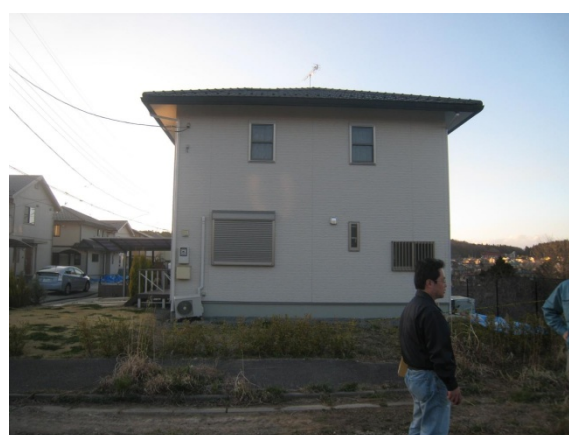
この地域は、周辺の地形から推察するのは容易でないが、おそらく、平地から沼地にかけての一部を開発して造成された宅地と想像される。外観目視による踏査の結果、図 5.5.2.3-8 に示す赤破線でハッチした範囲において、宅地盛土の沼地側への滑動による地盤の変状が見られた(写真 5.5.2.3-51、53～56)。この地盤変状による住宅の被害は、写真 5.5.2.3-52～56 に示すごとく、他の(a)～(g)の地域に比べて、軽微であるように見えた。

写真 5.5.2.3-51 宅地盛土の沼地側（紙面の右側）への滑動による地盤の変状と、それに伴う擁壁の被害（ブルーシート掛け）
