### 6.3 現地調査

以下の日程で現地調査を行った。

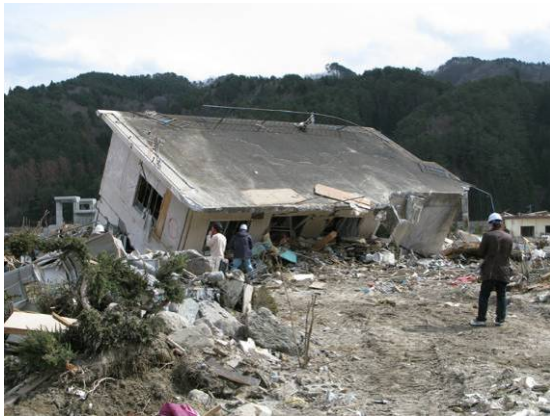
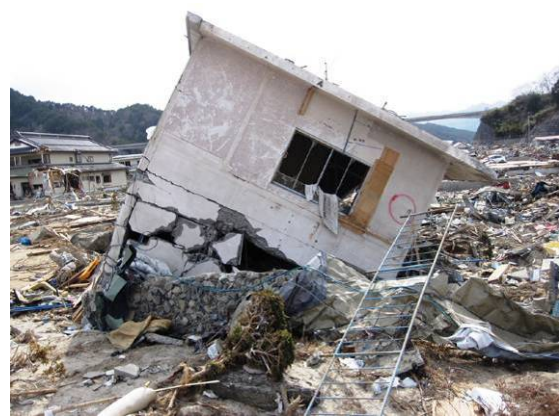
(1) YM-01 (倉庫)

形状: 2階建て、11×5.6(m)、階高. 5.7(m)

- ・ 山田町船越付近、近傍に桁行方向に沿って川が流れている
- ・ 川反対構面が着座、川側は コンクリートブロック壁(400×200×200)が面外方向にはらみだしている
- ・ 1階平面がコ型形状であったため、引き波により倒壊したと考えられる
- ・ 津波外力は梁間方向に作用している
- ・ 最大浸水深 6.0(m)

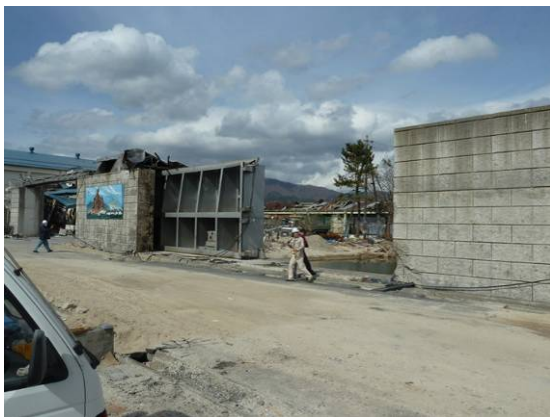
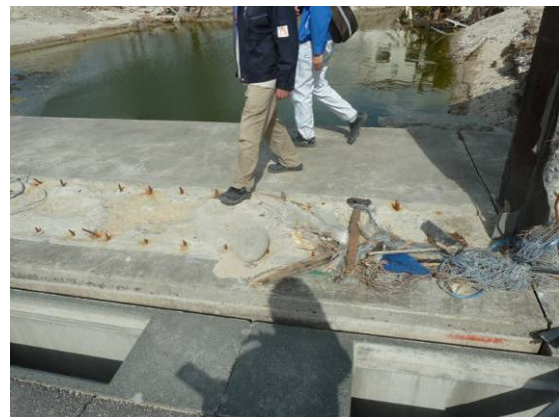
(2) YM-02 (堤防)

構造種別: RC 構造

形状: 桁行長さ 15.1(m), 高さ 4.5(m)

- ・ 陸前山田駅周辺の堤防
- ・ 面外方向に転倒し、津波により流され、100(m)程度離れた場所で発見した
- ・ 壁厚 1000(mm) と 800(mm) の箇所がある。主筋は 2D16@250
- ・ 最大浸水深 6.0(m)

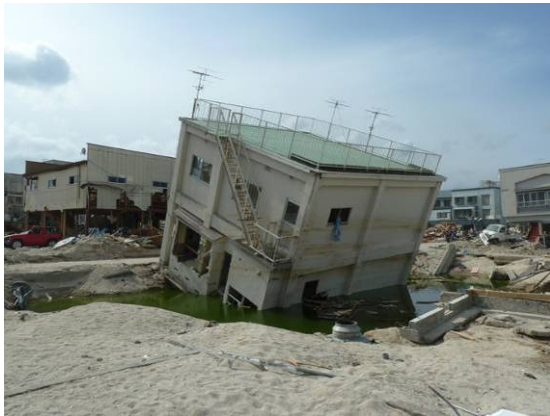
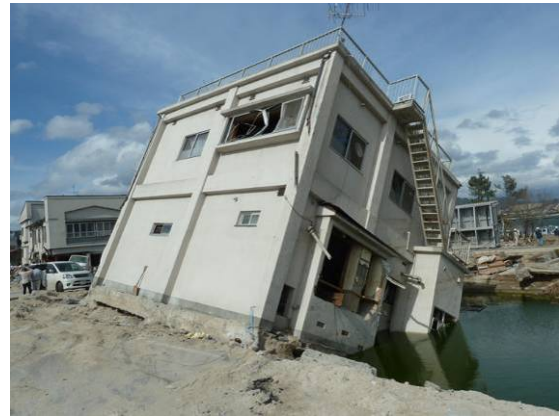
(3) YM-03 (商店)

構造種別: RC 造 (ラーメン構造)

形状: 2 階建て

- ・ 陸前山田駅堤防の周辺
- ・ 2×2 スパンであり 1 構面が洗掘により海側に向かって大きく沈下している。
- ・ 構造物は開口の少ない非構造壁を有する RC 建物
- ・ 沈下した基礎周辺にはおおきな水溜りができている。
- ・ 最大浸水深 6.2(m)

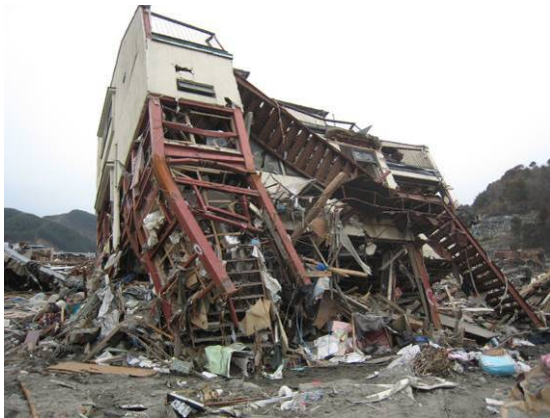
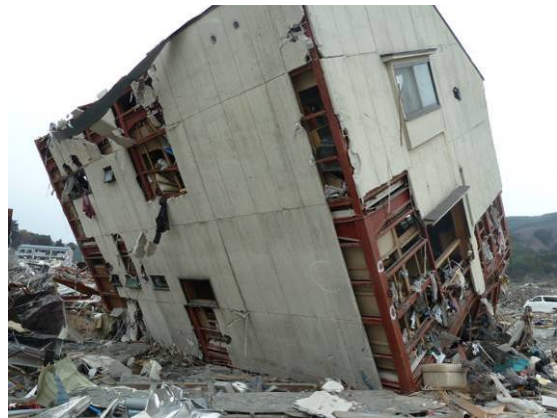
(1) OT-01 (戸建住宅)

形状： 3階建て、6.5×10.0(m)、高さ9 (m)

- ・ 大槌町新町
- ・ 3×3 スパンの階段型平面を有する建物
- ・ 桁行1 構面1 階柱部分が失われ、梁間方向に大きく転倒・傾斜している。
- ・ 2階以上高い部分の外壁パネルは残存している。
- ・ 最大浸水深7.30(m)、押し波に流されて漂流した模様
- ・ 鉄骨柱□-175、アンカー孔4φ20

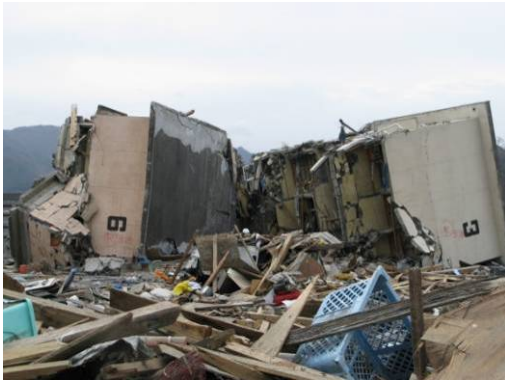
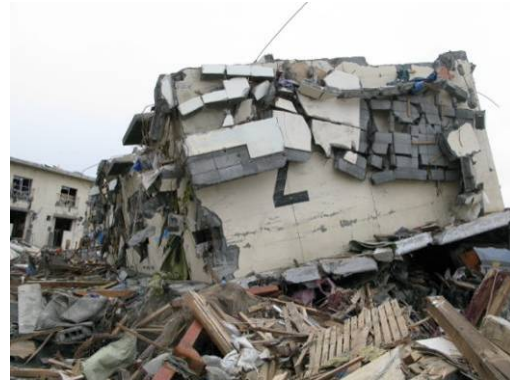
形状: 2階建て、24.2×5.7(m)、高さ 5.7(m)

- ・ 大槌町内新港町
- ・ コンクリートブロック壁(200×400×150)、木床、基礎・屋根面(w=240mm)のみ RC
- ・ 9棟の集合住宅のうち、小さい2棟が流され、3棟が転倒、4棟が残存している
- ・ 屋根面が脱落している住棟のみ切妻屋根となっている。

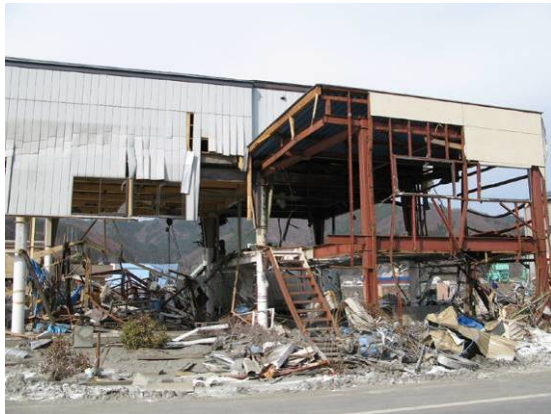
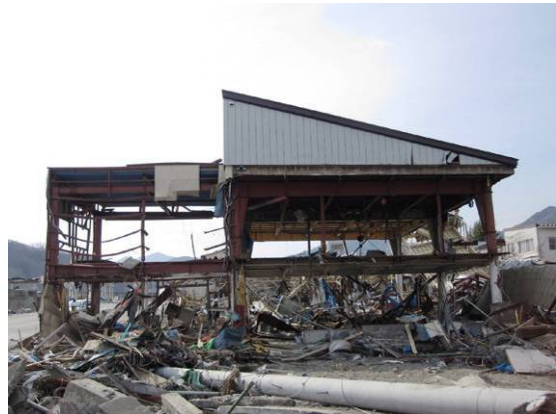
形状: 2階建て、桁行 15(m)、梁間スパン 15(m)、階高 5.0(m)

- ・ 建物に沿って堤防および川
- ・ 2×2 スパン, L 型平面 (中二階床平面を有する)
- ・ 外側柱 □-250, 内部柱 6 本 ○-320 (アンカーボルト 4M20)、梁 350×175×10 (mm)
- ・ 津波外力が作用している方向に 1/100 (rad) 程度傾斜している

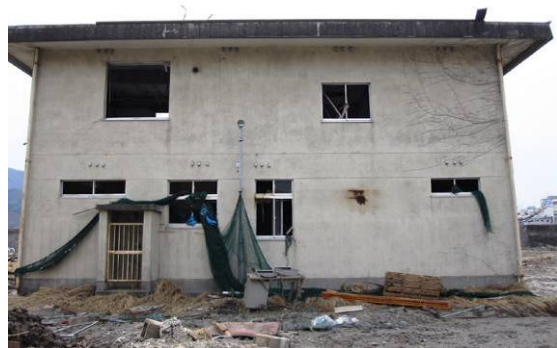
形状: 2 階建て、11.3×5.4(m)、階高 3.4(m)

- ・ 堤防近傍の二階建て
- ・ 壁量(壁厚 200mm)が多く、隅端に 2 本の柱(450mm)
- ・ 躯体に損傷が見られない
- ・ 階部分まで漂流物(流木など)が衝突している。
- ・ 最大浸水深は 6.8(m)

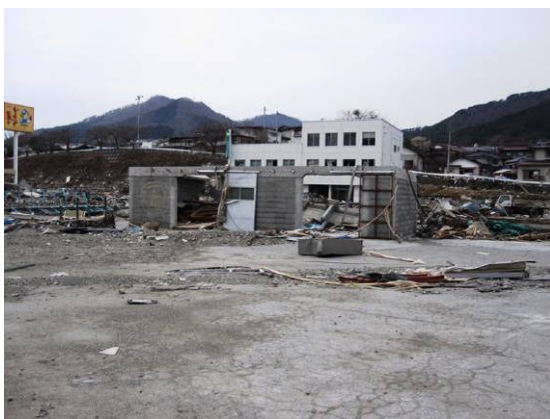
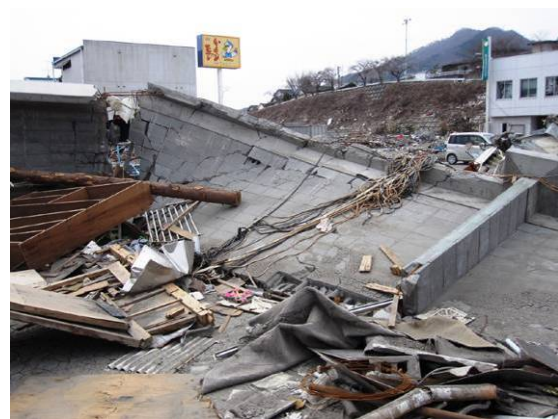
形状: 平屋、11.2×5.3(m)、階高 2.6(m)

- ・ (1)の周辺
- ・ コンクリートブロック壁(200×400×150, 境界部分 D10、横筋 D10 600(mm)間隔)
- ・ 桁行方向の 2 開口(2200×2300)の端部に RC 間柱(150×250)が 4 本配置されている
- ・ 津波作用面(梁間構面)および桁行 1 構面のコンクリートブロック壁が面外に転倒
- ・ コンクリートブロック壁上部には RC 梁(L 型 180×370、4 本 D13, 2 本 D13)が囲われている

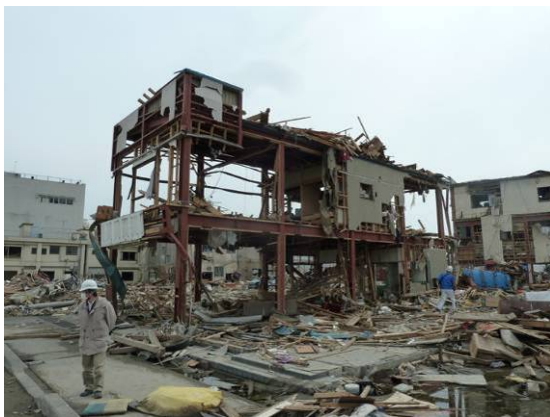
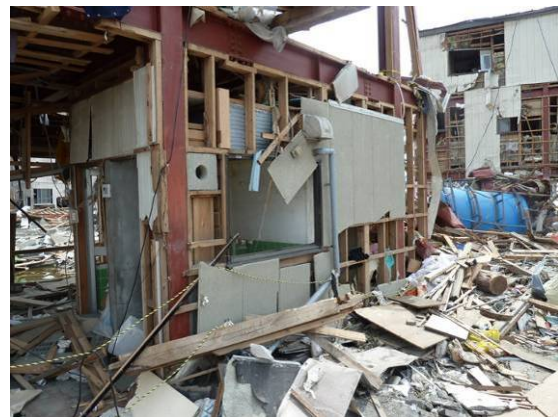
形状： 2階建て、桁行スパン3.4(m), 梁間スパン5.0(m)、階高3.0(m)

- ・ 面外方向やや進んだ所に堤防および海
- ・ 1×4スパン, ホール部分は3本柱抜けしている。
- ・ 柱H形鋼175×145×?×11, 梁H形鋼300×150、屋根天井面に水平ブレースが見られた。
- ・ 津波外力は梁間方向に作用し、構造物が若干傾斜している(測定できず)
- ・ 梁間構面バルコニー部分の非構造材(柱)が座屈している
- ・ 最大浸水深8.0(m)

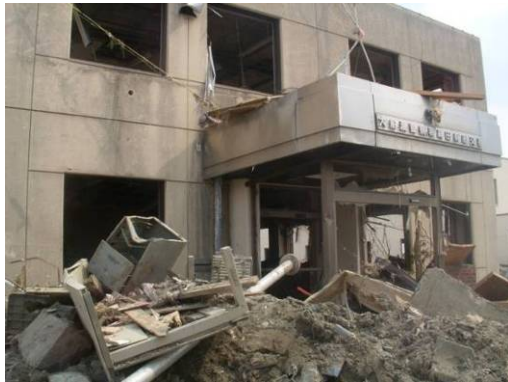
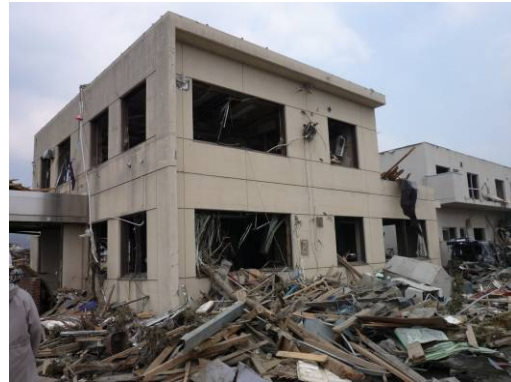
(1) RT-01 (大船渡警察署高田幹部交番)

被害状況：構造躯体の被害は見られない。窓はすべて破壊されており、非構造部材も損傷している。建物周囲や内部には、多くの漂流物が堆積していた。

その他：建物全体が完全に水没。周辺地盤に液状化等は見られない。開口部が壊れて水が入ったことにより、津波の力が軽減されたと思われる。

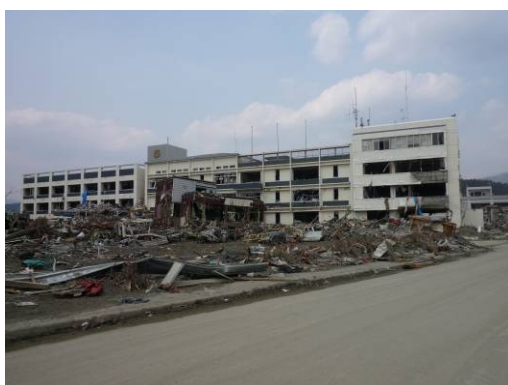
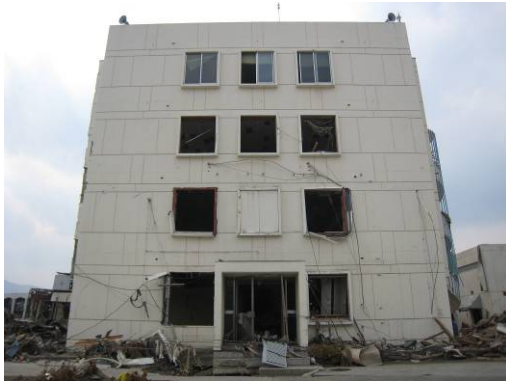
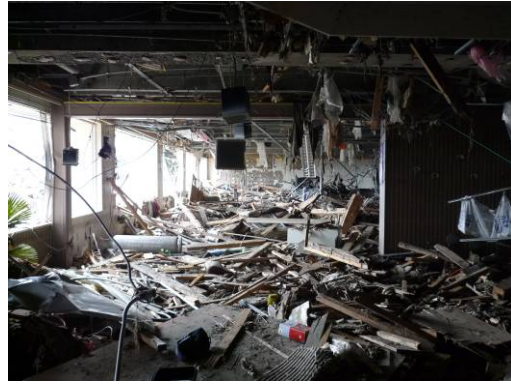
(2) RT-02 (陸前高田市役所)

構造種別：RC 造（ラーメン構造）。3 棟が渡り廊下やエキスパンション・ジョイントで接続している。

被害状況：地震による躯体の被害は見当たらない。漂流物の衝突等による損傷は見られた。建物内部の被害は 3 階まで甚大であるが、3 階の蛍光灯は残存しているものもあり、天井仕上げ材の損壊は軽微。5 階の内部被害は軽微だが、一部浸入の痕跡がみられた。

その他：周辺地盤に液状化等はない。

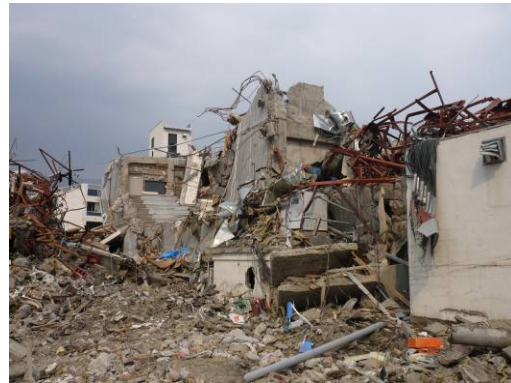
(3) RT-03 (陸前高田市民会館)

構造種別：RC 造（ラーメン構造）

形状：3 階建て（階段室 4 階）、高さ約 13m

被害状況：ホールの壁が津波の作用方向に崩壊していた。非構造部材は、3 階の天井仕上げ材まで全面的に破損していた。

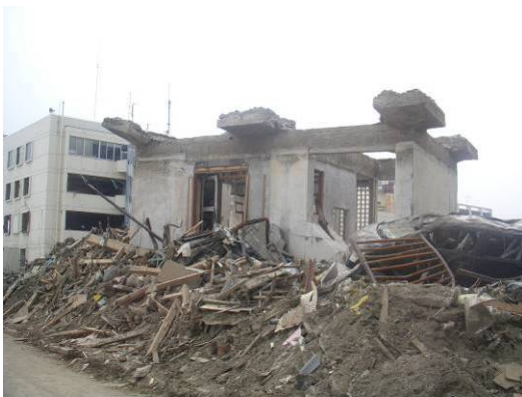
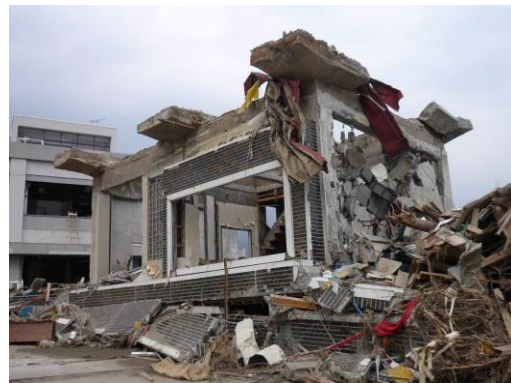
(4) RT-04 (転倒建築物)

構造種別：RC 造（ラーメン構造）

形状：2 階建て

被害状況：市役所近くで、独立基礎を上に向けて完全に引っ繰り返っていた。原位置から 35～40m 程度移動した可能性がある。

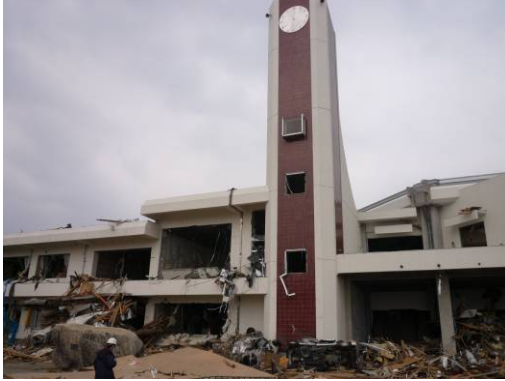
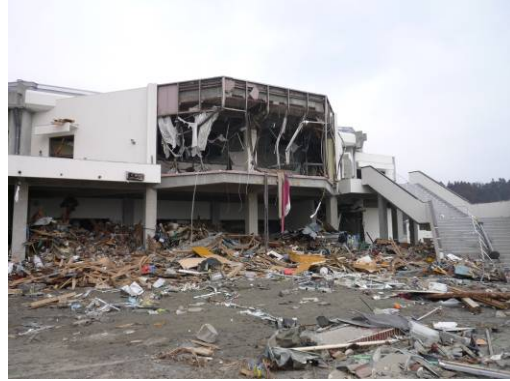
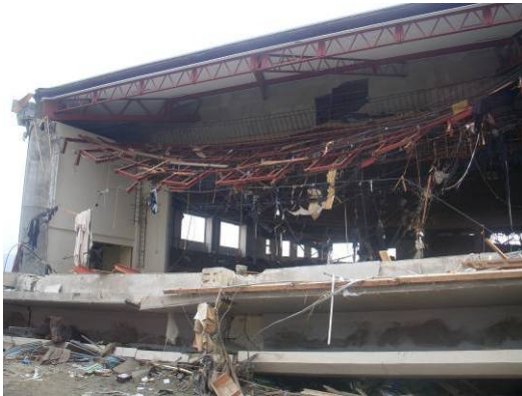
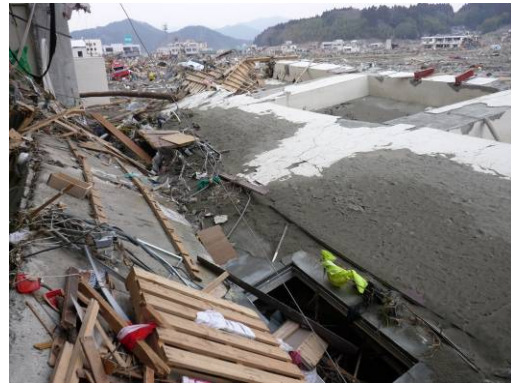
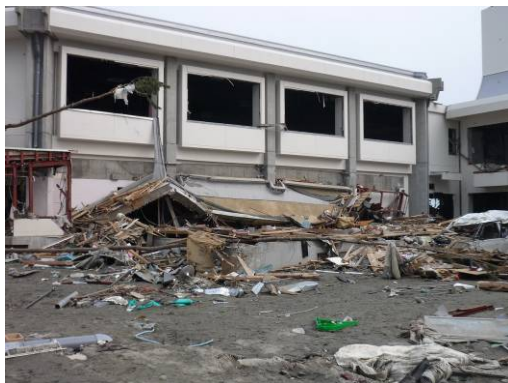
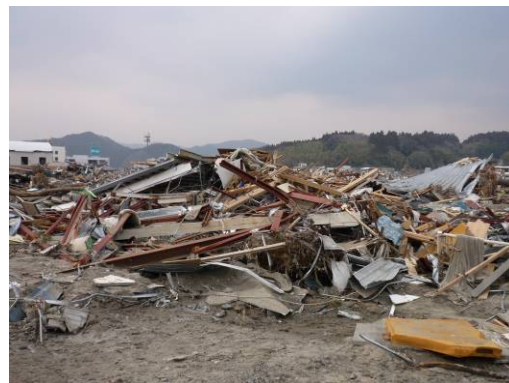
(5) RT-05 (陸前高田市民体育館)

構造種別：RC 造（ラーメン構造）、屋根は鉄骨造

被害状況：アリーナのステージ背後の外壁が津波によって構面外（津波の作用方向）に転倒しており、それに伴って屋根の鉄骨フレームも著しく変形していた。アリーナ隣の S 造平屋の柔剣道場は、柱脚部で破断し完全に流失していた。

その他：塔屋のガラス破損有無の中間部を最大浸水高さとすれば、地上約 12m となった。

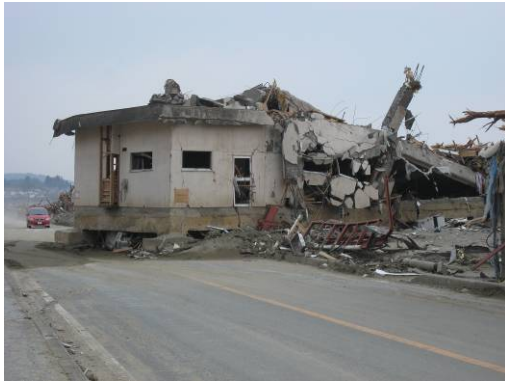
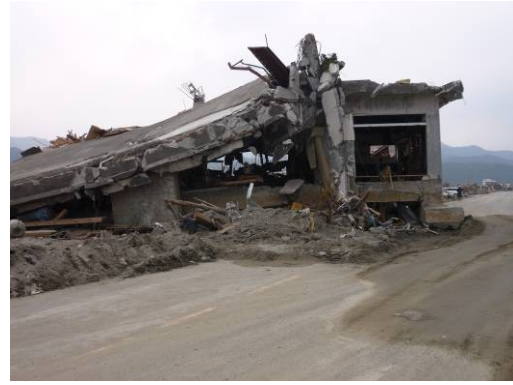
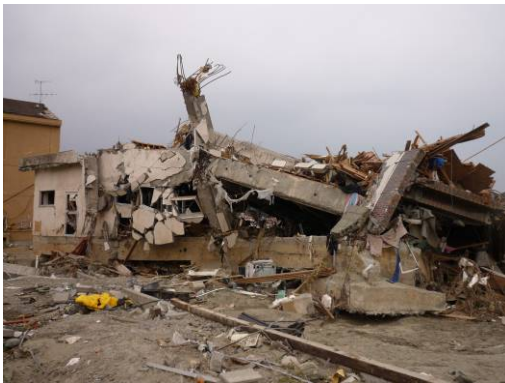
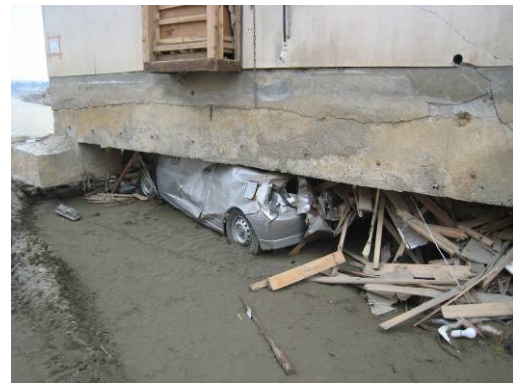
形状：2 階建と推測

被害状況：建築物全体（独立基礎も含む）が道路の中央付近まで移動していた。原位置から約 80m 移動と推測。

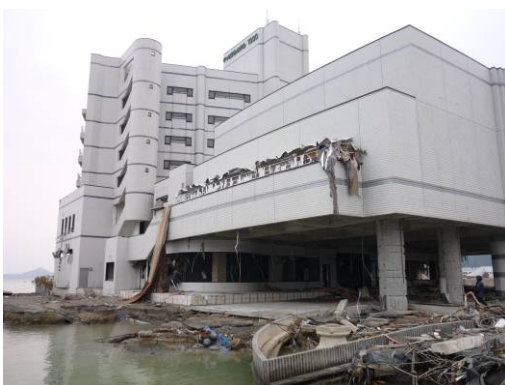
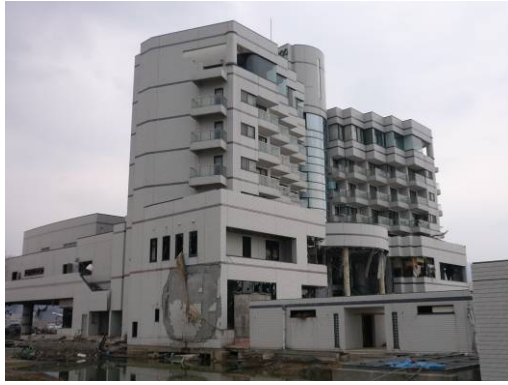
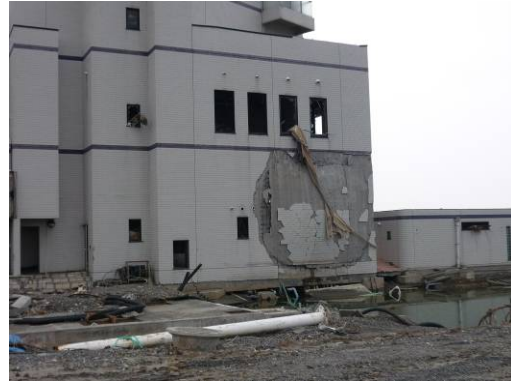
(7) RT-08 (ホテル)

被害状況：建物は海に正対して建っており、津波の作用方向に並行する外壁が両側とも構面外（外側）にはらみ出し損傷していた。

その他：壁のガラス破損有無の階の境界を最大浸水高さとしみなせば、地上約 12.6m となった。なお、当該ホテル近くの広告塔の損傷上限を浸水高さとしみなせば、地上約 11m である。

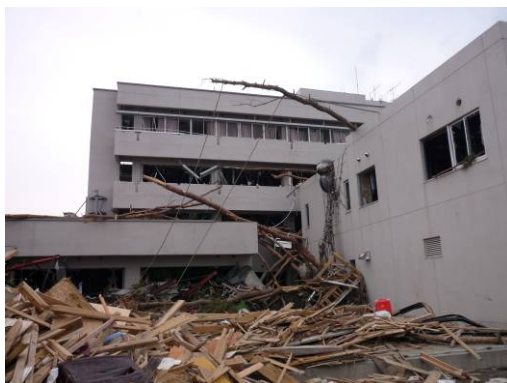
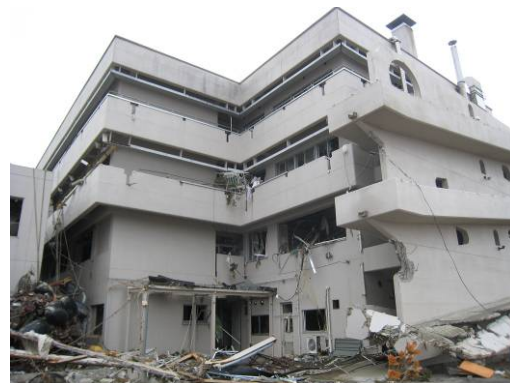
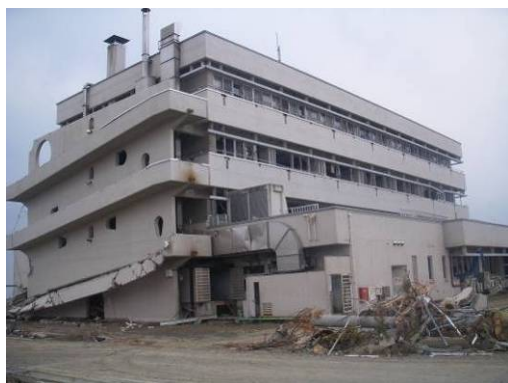
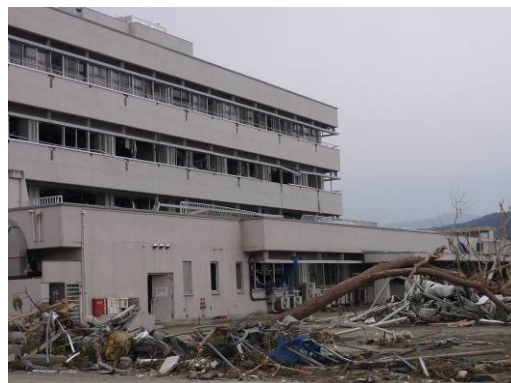
(8) RT-09 (高田病院)

被害状況：漂流物の衝突痕を除き、構造躯体には外観上被害はない。非構造部材等の被害としては、窓ガラスは3 階まで全損していた。4 階窓ガラスには無損傷の箇所もあった。

その他：4 階ベランダの手すりを最大浸水高さとみなせば、地上約 9.5m となった。地表面に著しい洗掘があり、杭が露出していた。

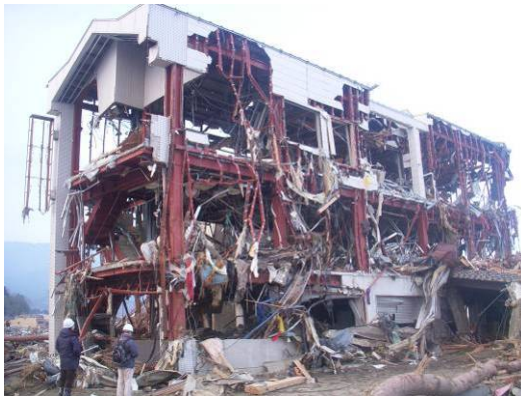
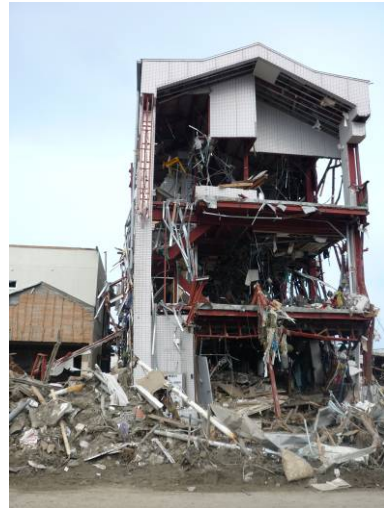
(9) RT-12 (診療所)

被害状況：鉄骨柱には漂流物の衝突跡が見られる他、建物全体の在留変形が生じている。外壁材

の大半が流失していた。

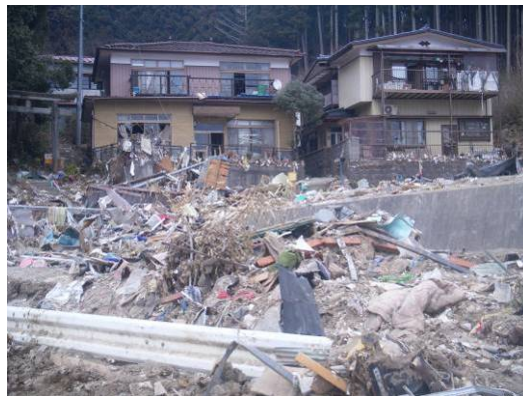
(10) RT-13 (残存している木造建築物)

地盤が高い山側に立地する建築物を除き、海側では残存している木造建築物は確認できなかった。

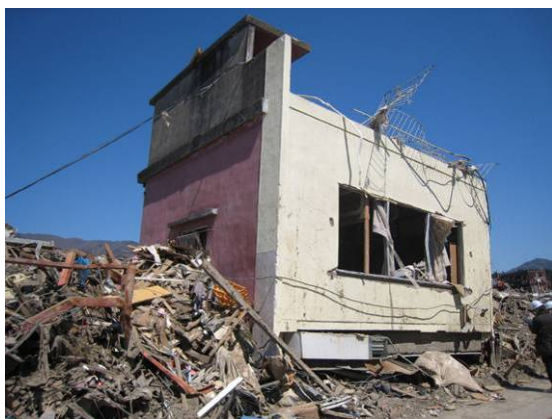
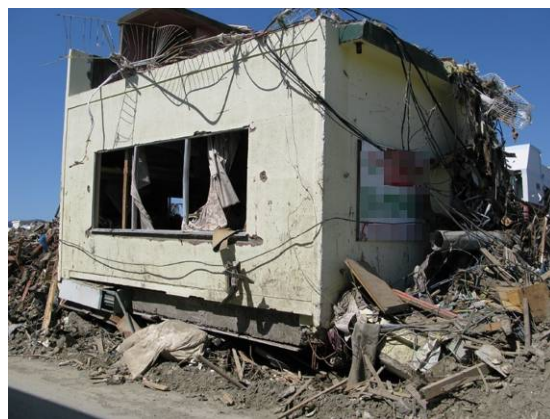
(11) RT-14 (事務所ビル)

- ・ 陸前高田市役所周辺
- ・ RC 架構は 4 本柱により支持されている。
- ・ 1 階部分が層崩壊している。
- ・ 柱幅 400(mm), 主筋 8φ12

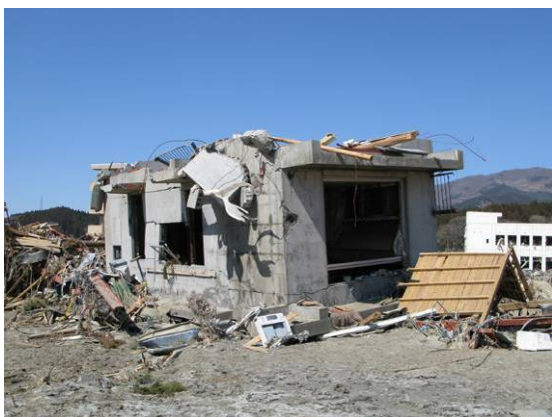
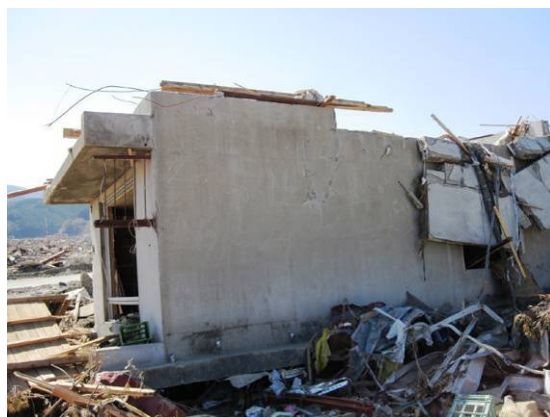
(12) RT-15 (不明)

- ・ 陸前高田市役所周辺
- ・ コンクリートブロック壁式構造
- ・ 1階部分が層崩壊している。

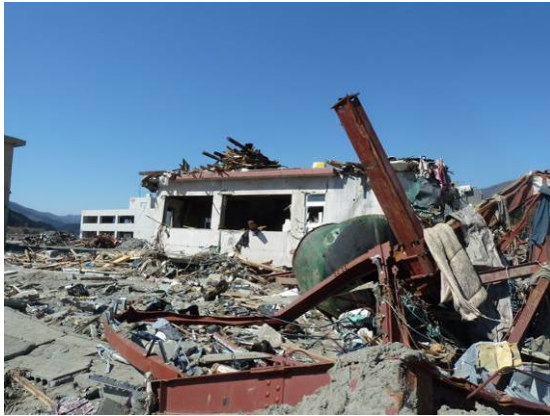
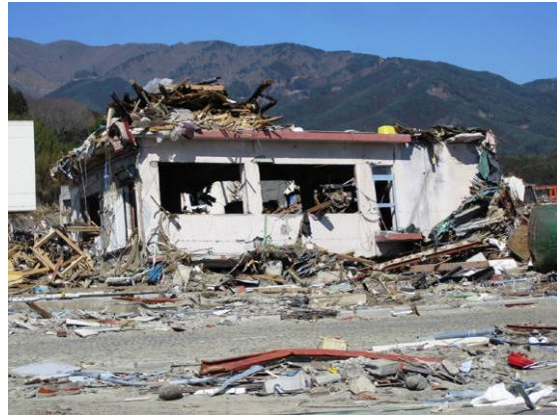
(13) RT-16 (事務所ビル)

- ・ 1×2 スパン、梁間方向に津波荷重を受けている。
- ・ 1階部分が層崩壊している。
- ・ 柱幅 450(mm)、主筋 4φ19、帯筋 φ8

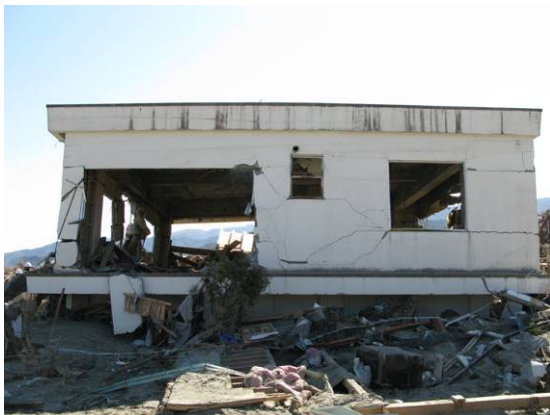
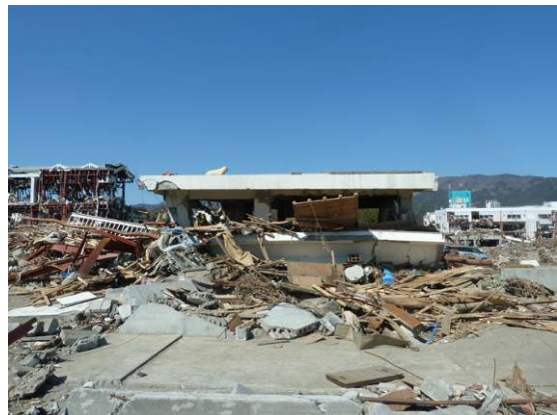
(14) RT-17 (不明)

- ・ 1×2 スパン、梁間桁行斜め方向に津波荷重を受けている。
- ・ 1階部分が層崩壊している。
- ・ 柱幅 450(mm)、主筋 8φ20

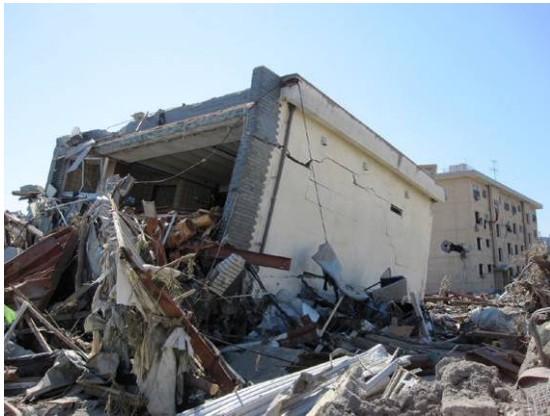
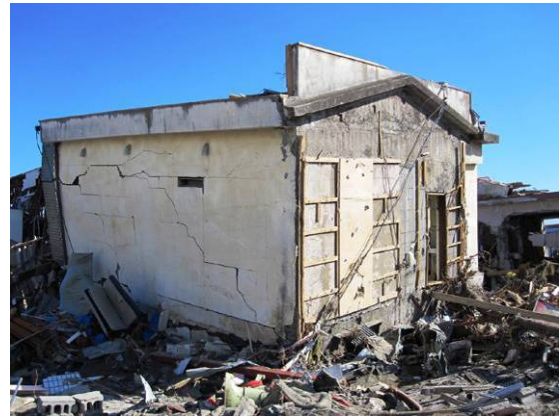
- ・ 1×2 スパン、柱幅 400(mm)、主筋 8φ20
- ・ 1 階部分が層崩壊している。
- ・ コの字型にコンクリートブロック壁が存在している

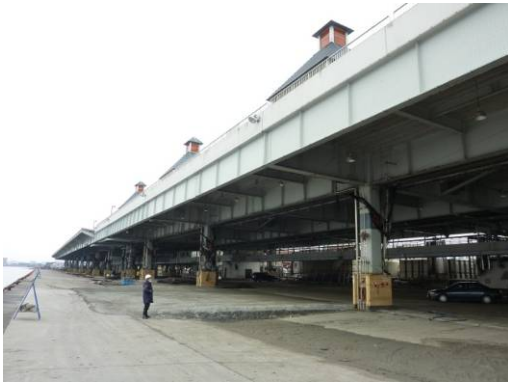
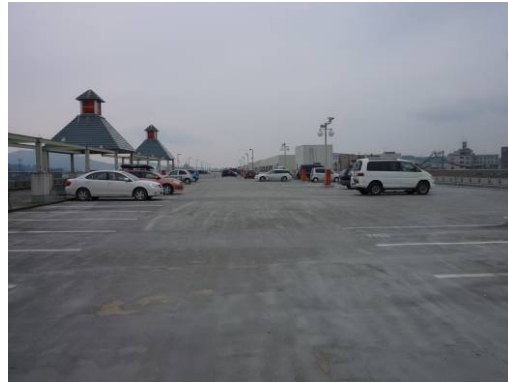
(1) KS-01 (気仙沼市魚市場)

被害状況：外観上、躯体の被害は観察されなかったが、建物から岸壁までの舗装面には沈下等の変状が見られた。屋上の照明灯や鉢植え植物に変状はなく、津波は屋上まで達しなかったと推測される。

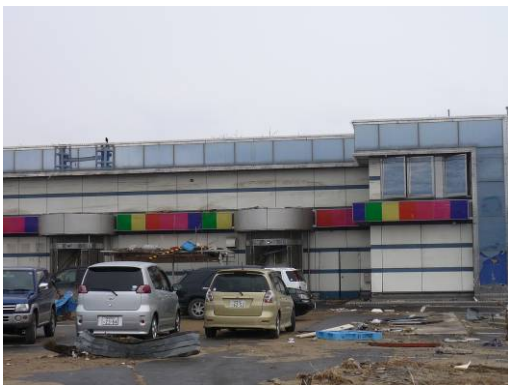
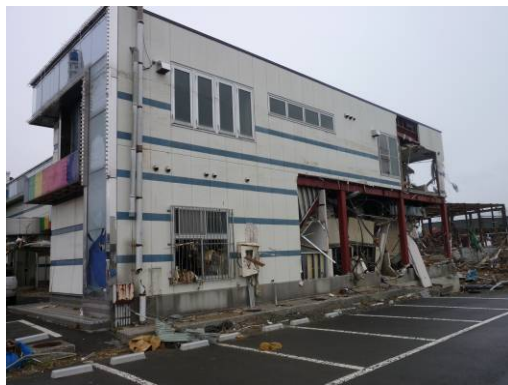
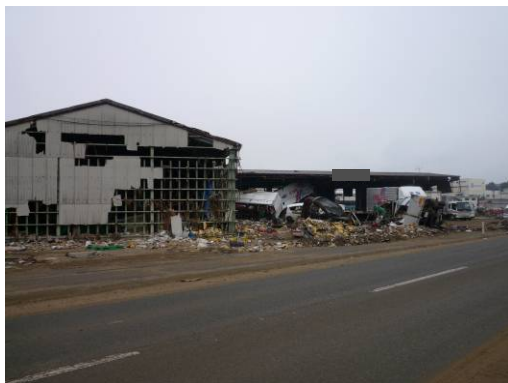
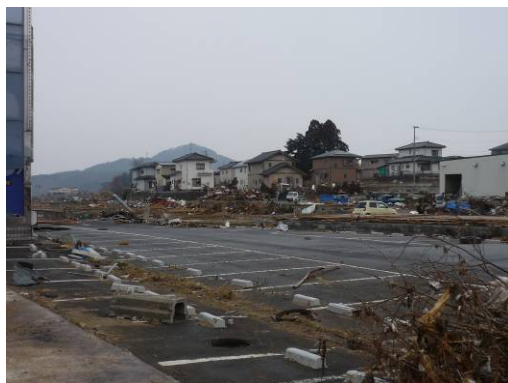
(2) KS-02 (遊戯施設 (気仙沼市松崎地区))

被害状況：構造躯体の被害は見られない。1、2階とも一部のALCパネルが損傷し、脱落している。

その他：津波浸水深は約6m。建物周囲に津波被害が見られるが、少し地盤が高い場所に建っている木造住宅では、さほど大きな被害はなく残存している。

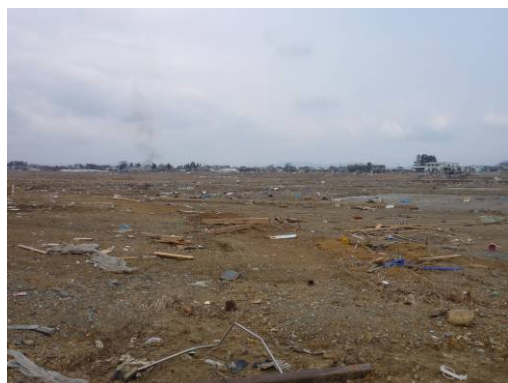
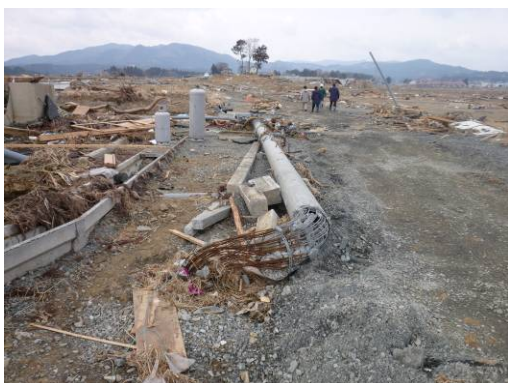
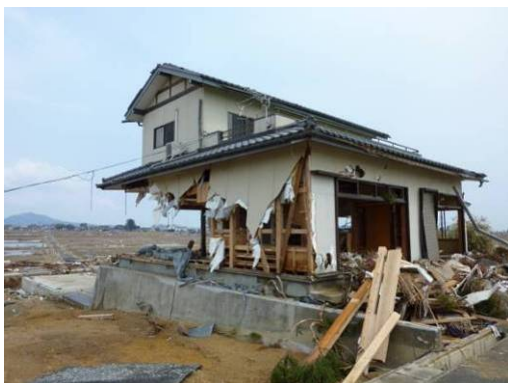
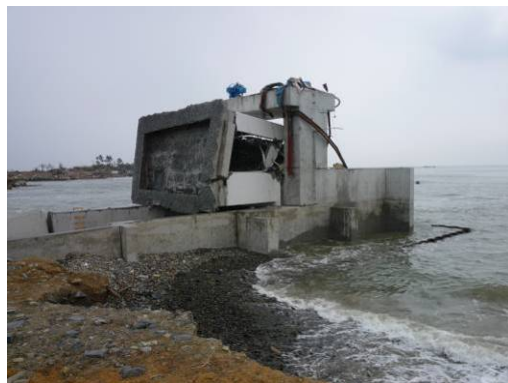
(3) KS-03 (本吉町沿岸部 (気仙沼市本吉町沖の田))

本吉町沖の田地区では、損傷した木造住宅が数棟残っている以外は全て流失している。河口近くにあった建物（発電所）が引き波によって転倒し、水門に乗り上げていた。

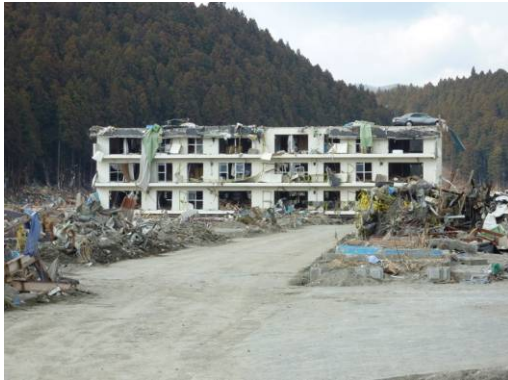
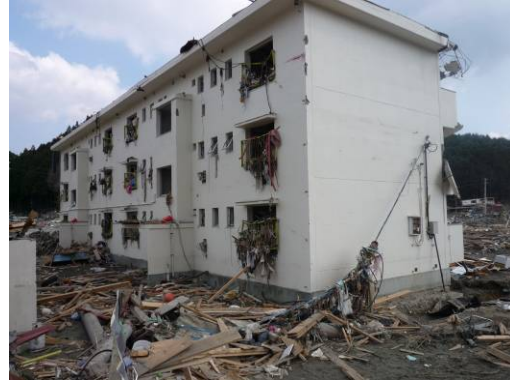
(1) MS-01 (集合住宅)

被害状況：構造躯体の被害は見られない。非構造部材は、3 階の天井仕上げ材まで全面的に破損していた。

その他：屋上に自動車に乗っており、津波浸水深は建物高さ（約 10m）以上だったと推測される。

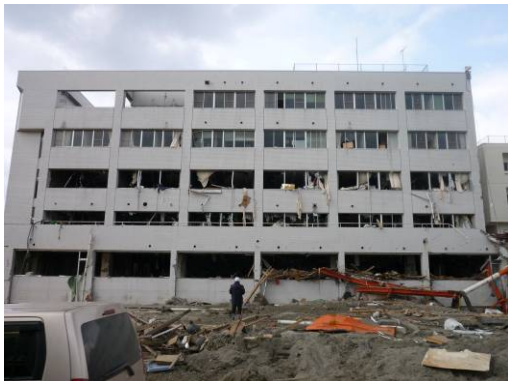
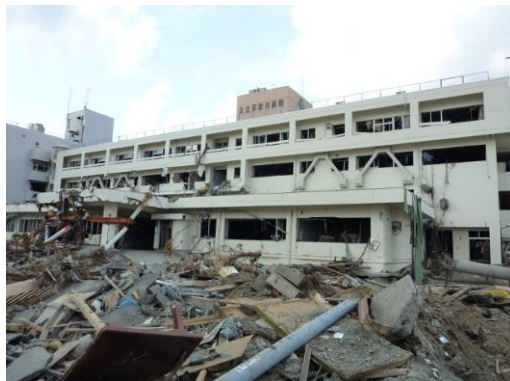
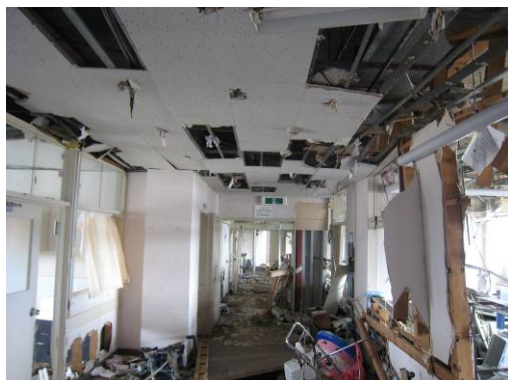
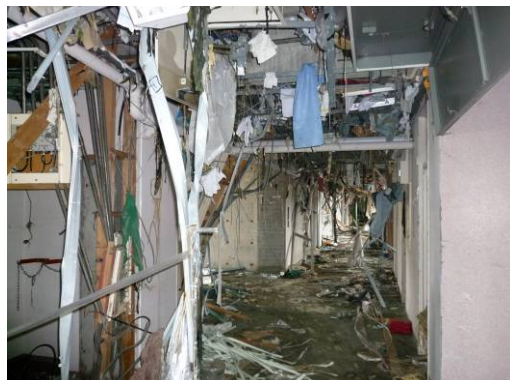
被害状況：構造躯体の被害は見られない。4 階の天井下まで浸水の痕跡があり、非構造部材は全面的に破損していた。

その他：津波の際には一部の入院患者や職員は屋上に避難し、その後救出された。

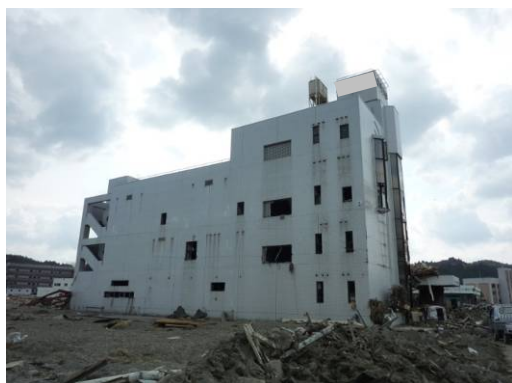
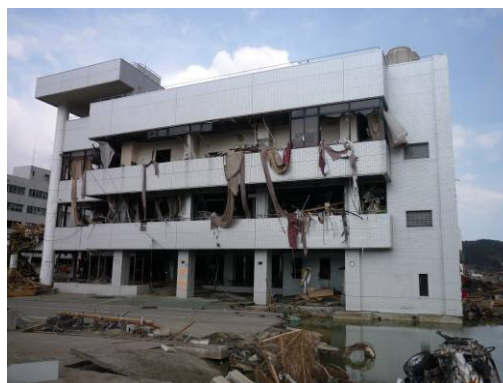
(3) MS-03 (結婚式場 (津波避難ビル指定))

被害状況：構造躯体の被害は見られない。3 階の窓ガラスまで全て損傷している。それらの状況から、浸水深は 13m 程度と判断される。

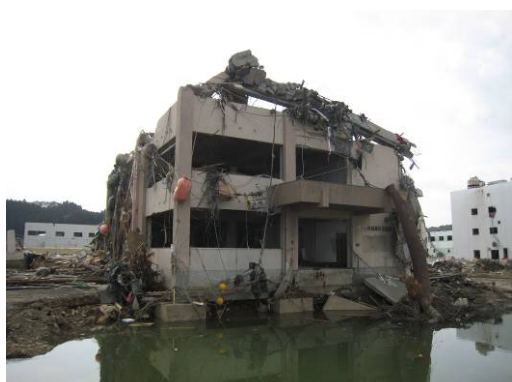
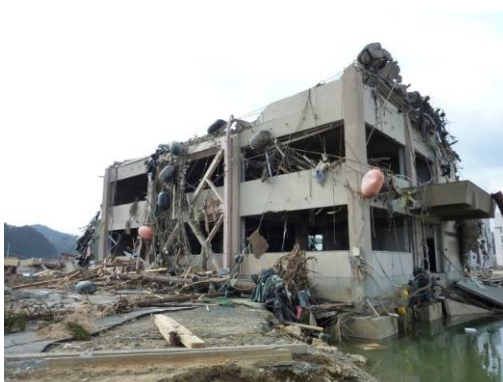
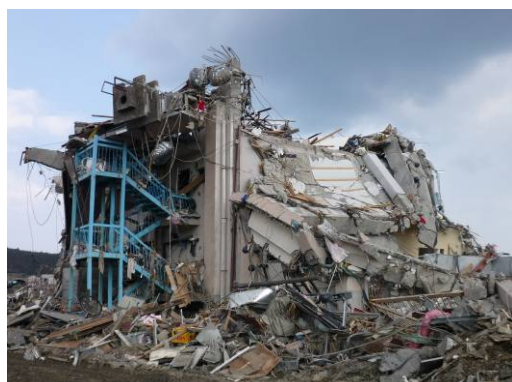
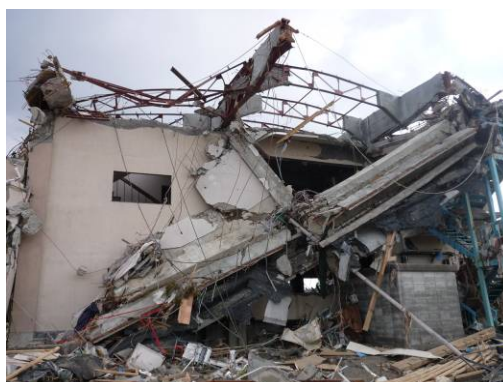
(4) MS-04 (志津川公民館)

被害状況：3 階部分が崩壊 (津波によるものと推測)。体育館部分は完全に流失していた。

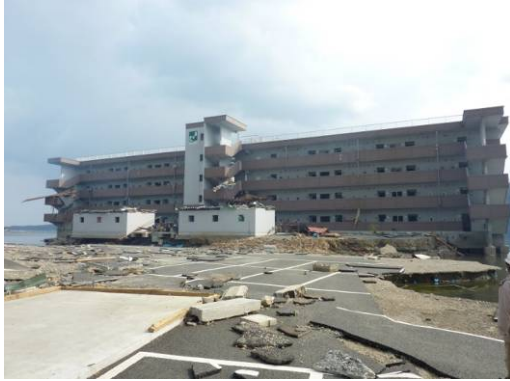
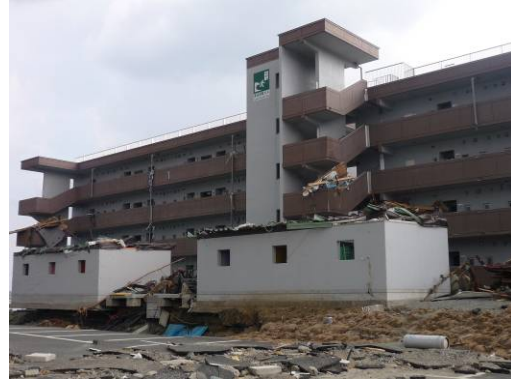
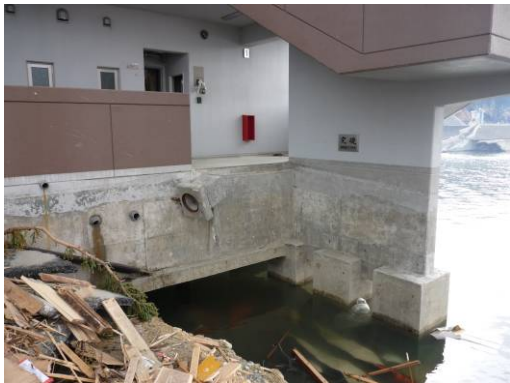
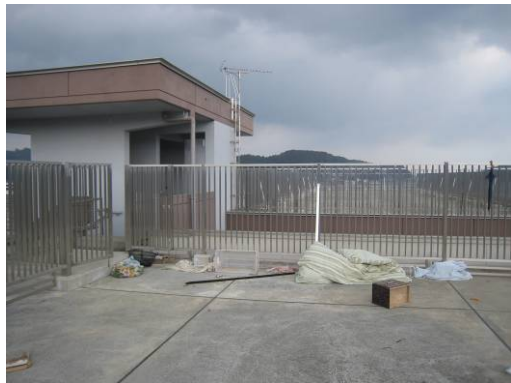
(5) MS-05 (町営住宅 (津波避難ビル指定))

被害状況：構造躯体の被害は見られない。4階の床まで浸水している。建物の周辺地盤には、沈降・洗堀があり、一部の基礎が露出していた。

その他：津波の際、屋上は避難場所として機能していた。

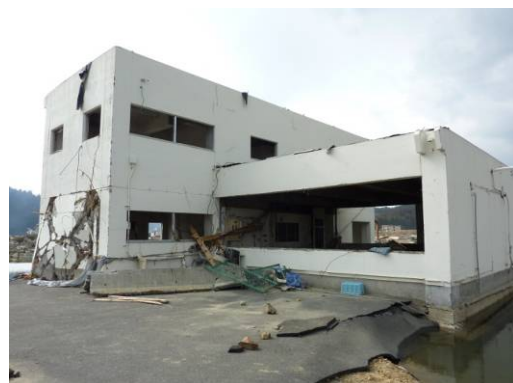
#### (6) MS-06（汐見町集会場）

被害状況：1階梁間方向の壁（配筋：9φ、25cm 間隔）が構面外に変形、破壊していた。1階内部のコンクリートブロック壁が崩壊していた。

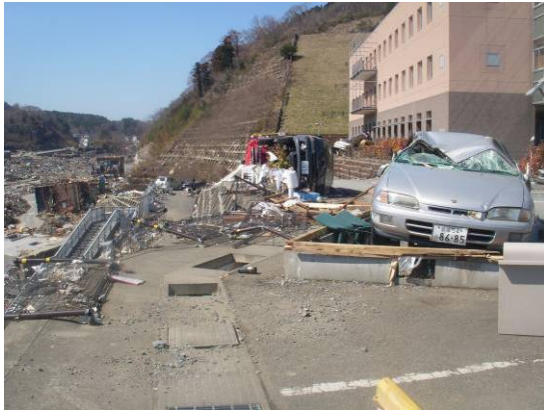
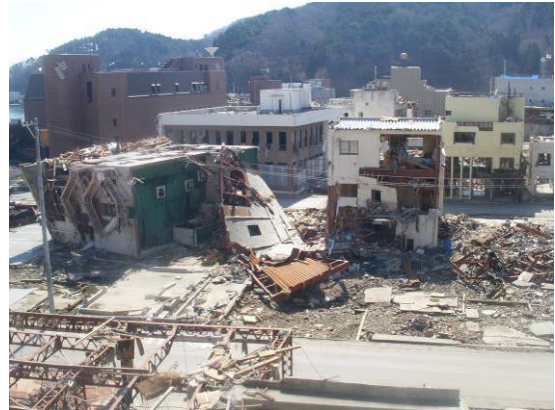
駐車場から見た町内の様子

- ・町内を遠望できる高台にある駐車場であるが、乗用車が被災しており、手すり等も流失していた。

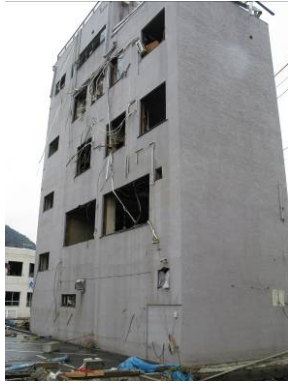
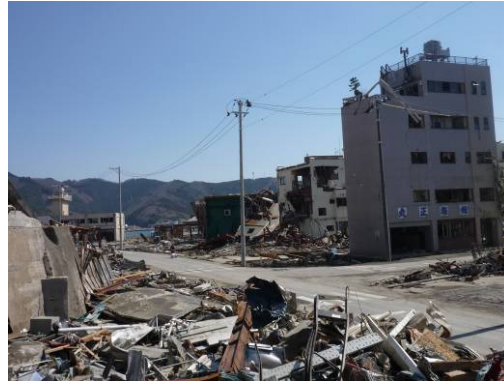
(3) OG-02 (旅館 2)

被害状況：4 階以下の窓ガラスは全損、5 階の窓ガラスは一部残存。浸水深は 16m。

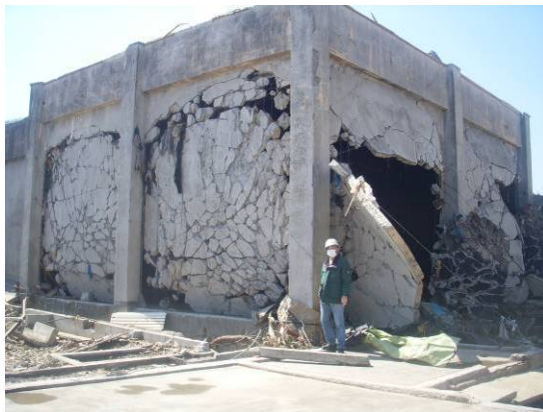
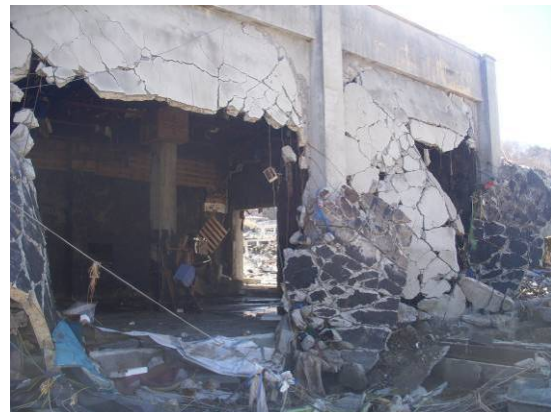
(4) OG-03 (水産加工場)

- ・ RC 造 (耐力壁付きラーメン構造)
- ・ 壁が面外にはらみ出している。

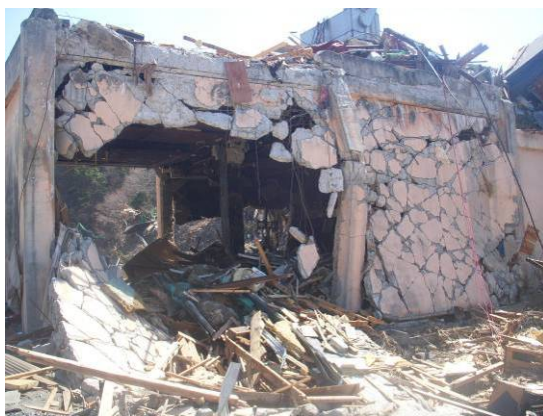
(5) OG-04 (冷凍工場)

- ・ RC 造 (耐力壁付きラーメン構造)
- ・ 高さ 6.5m
- ・ 津波の作用方向に海側の壁が倒壊し、山側の壁もはらみ出している。山側の柱も 1 本折損している。

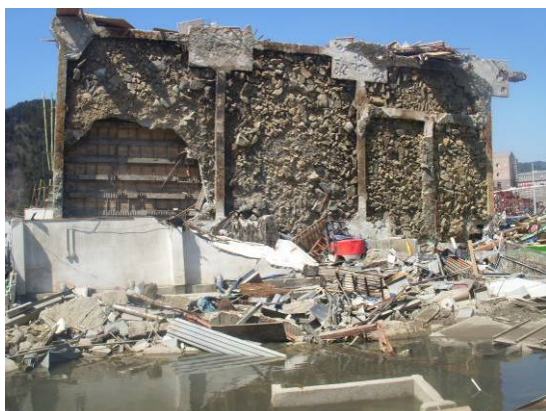
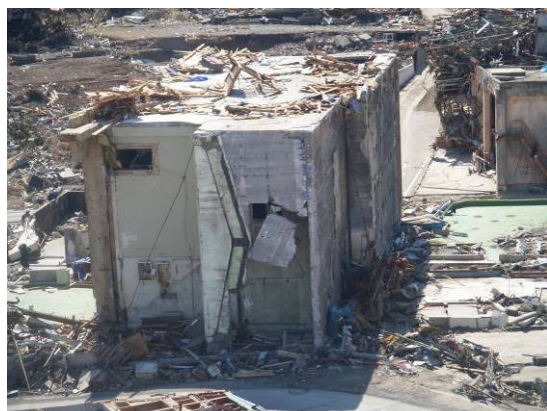
(6) OG-05 (冷凍庫施設)

- ・地上2階 22m×8.5m 高さ9m
- ・上部構造が転倒している。隣接する建築物の壁の一部（高さ1.9m）が残存しており、それを乗り越えて転倒したものと推定される。

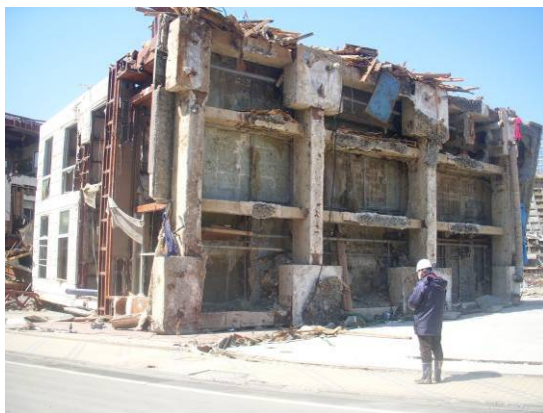
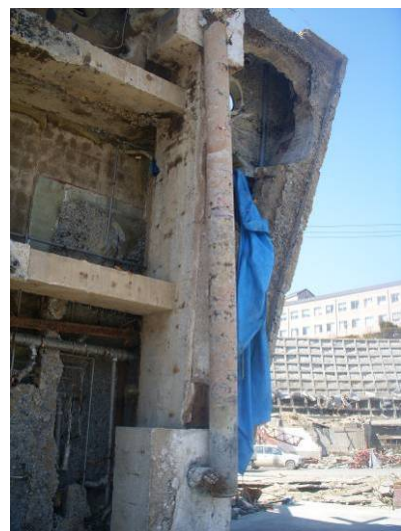
(9) OG-07 (S 造転倒建築物)

- ・鉄骨造（ラーメン構造）
- ・上部構造が転倒。
- ・PC 杭（径 300mm）。転倒に伴って杭の一部が引き抜かれており、その部分の長さは 7m 程度であった。
- ・外壁 ALC パネルが流失している。
- ・推定移動距離は約 10m

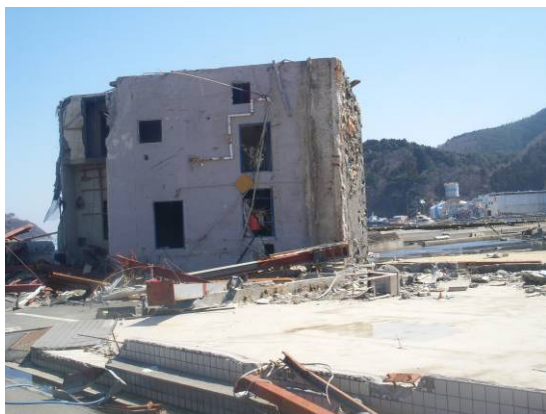
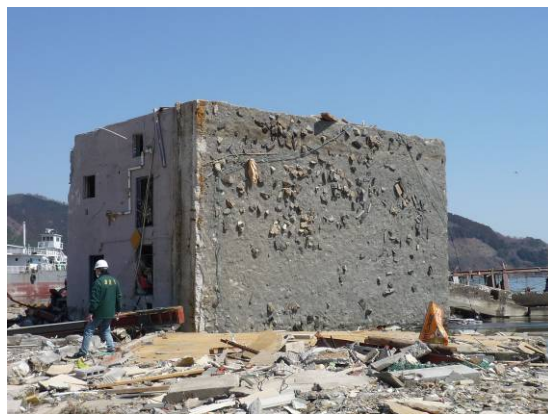
(10) OG-08 (転倒物件)

- ・RC 造（ラーメン構造）
- ・地上 3 階 6m×9m 高さ 9m
- ・海に向かって上部構造が転倒している（引き波の作用方向）

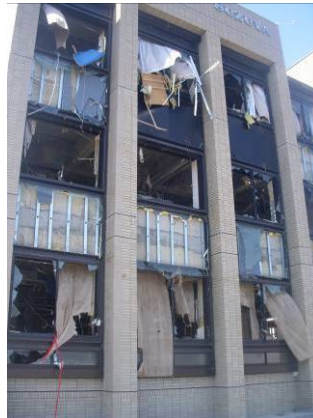
(12) OG-10 (ホテル)

- ・RC 造 (ラーメン構造)
- ・地上3階 ペントハウスあり
- ・ペントハウスの天井まで破損が認められた →推定浸水深 約 15m

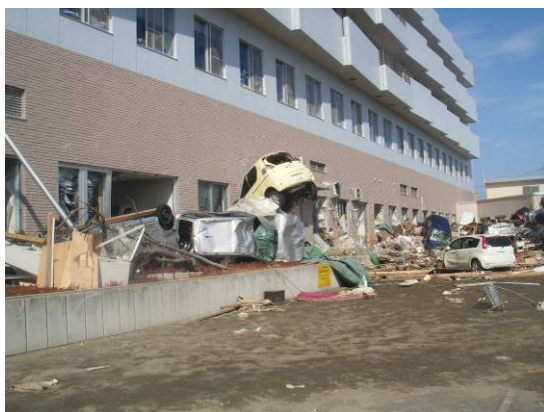
(2) 石巻市立病院

- ・ 構造躯体の被害と 2 階以上の窓ガラスの被害は外観上認められない。漂流物の衝突も多く、1 階の窓ガラスの被害は甚大。

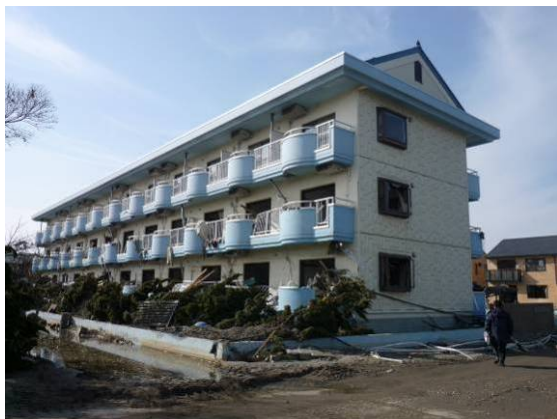
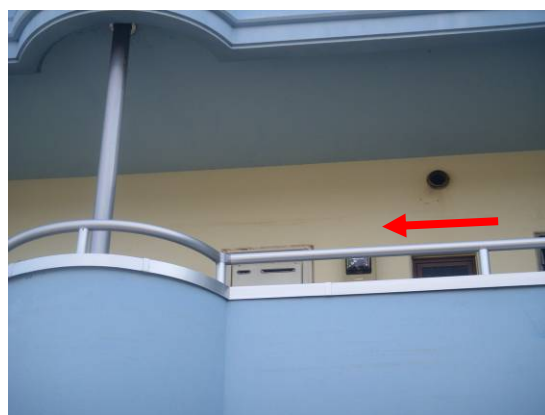
(3) 石巻市立病院看護宿舎

- ・ 2 階の天井付近の高さでの壁に浸水痕が認められた。→浸水深は約 6m

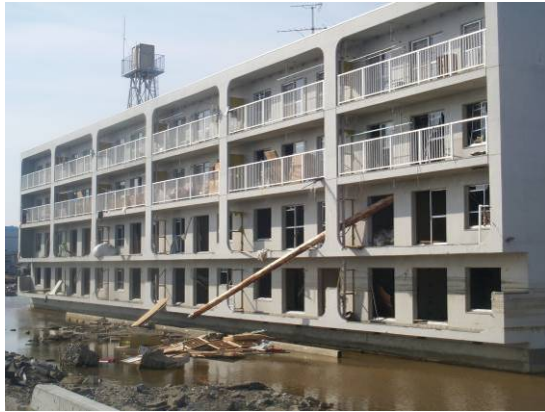
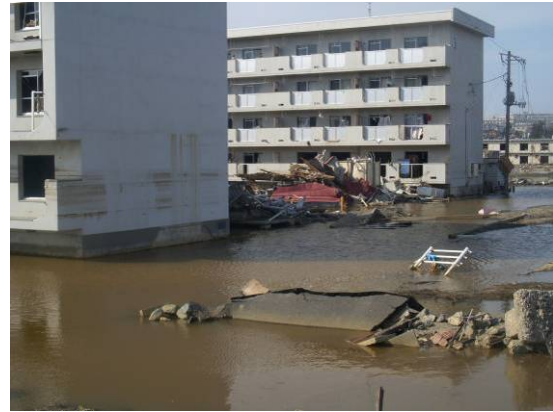
(4) 市営南浜町住宅

- ・1～2階の窓ガラスが全損するとともに、ベランダ手すりも流失している。

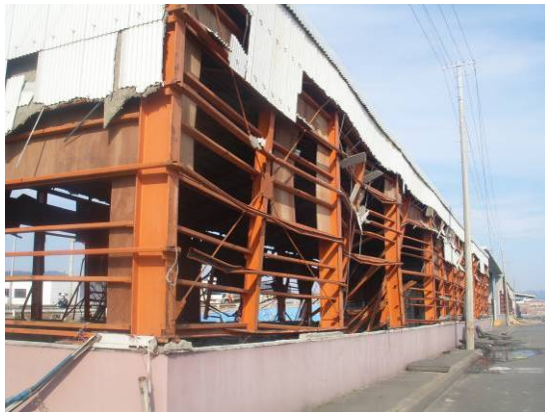
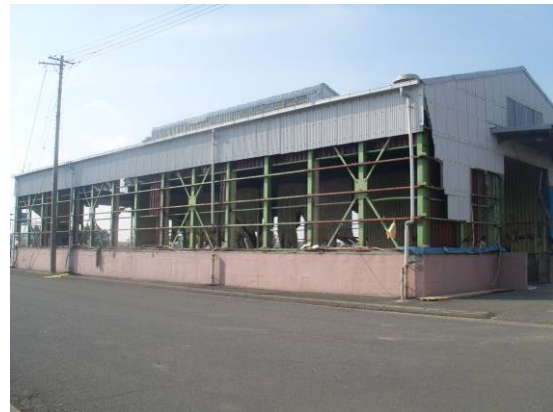
(5) 海に面した倉庫群

- ・外装仕上材が流失しており、海からの漂流物（コンクリート塊や道路の舗装アスファルト）が衝突したためと思われる柱の曲げ等の被害も認められた。

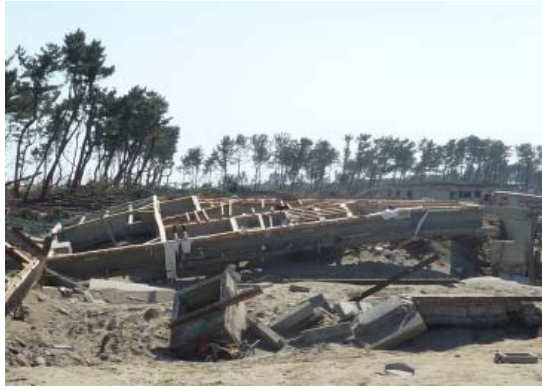
写真 6. 3. 10-1 漂着したか地盤が  
さらわれたべた基礎
