### 6.3 現地調査

以下の日程で現地調査を行った。

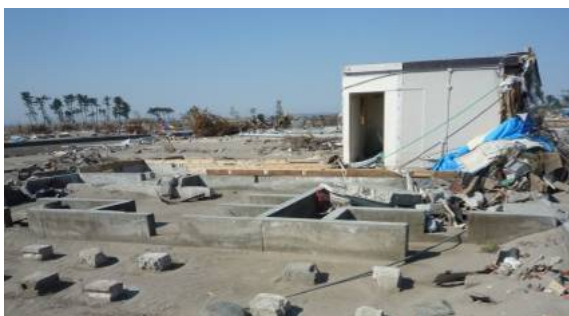
その他、土台と基礎のみが残されている物件で、土台が割裂した例（写真 6.3.10-5）、軽量コンクリートブロック造（以下、「CB 造」と称する）の立ち上がり部分に囲われた浴室部分（写真 6.3.10-6）なども確認された。また、布基礎だけが残っている例（写真 6.3.10-7）も見られたが、残っている布基礎にはアンカーボルト、もしくはその設置痕が確認されなかった。

写真 6. 3. 10-7 土台も流失した例

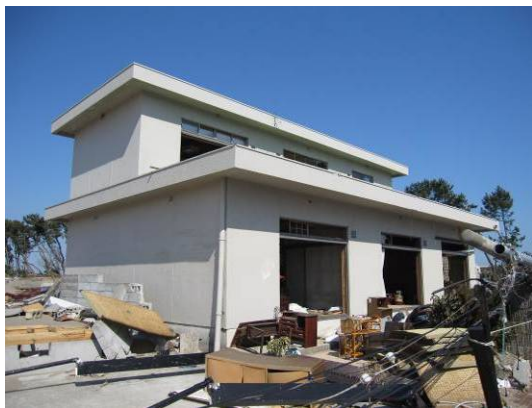
海岸から約 250m に立地する 2 階建 RC 造建物 2 棟は流失せず残存していた（写真 6.3.10-8 : ②、写真 6.3.10-9 : ③）。外観調査の結果、構造躯体には津波による被害は見られなかった。ともに 2 階窓ガラスに著しい破損が確認され、屋上に漂流物が残存していたことから、浸水深は 7.5m（建物高さ）以上と推定される。一方、残存する RC 造建物の 1 棟に隣接して建つ 2 階建 CB 造とみられる住宅では、地盤が著しく洗掘されて上部構造が傾斜していた（写真 6.3.10-10、11 : ④）。また、2 階天井の蛍光灯が流失しているのが確認された。

写真 6. 3. 10-9 残存する RC 造住宅 (③)

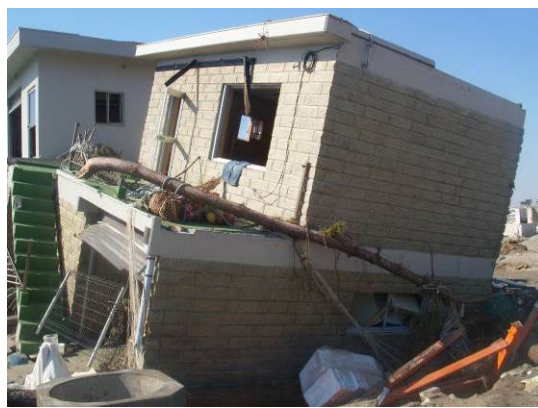
写真 6. 3. 10-10 残存する CB 造とみられる住宅 (④)

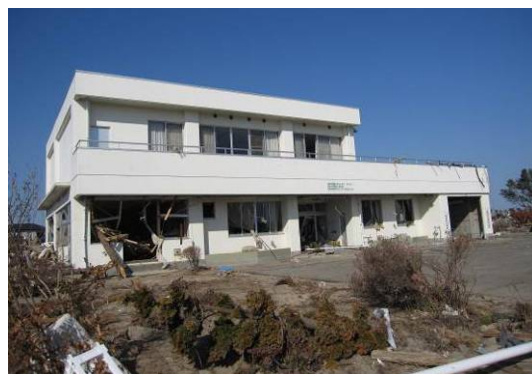
RC 造 2 階建（1990 年建設）の荒浜コミュニティセンター（写真 6.3.10-12、13 : ⑤）は、2 階手摺が破損していたが、2 階の窓には損傷が見られず、この付近での浸水深は 6m と推定される。外観からは構造躯体の損傷は確認されなかった。

写真 6. 3. 10-12 コミュニティセンター外観 (⑤)

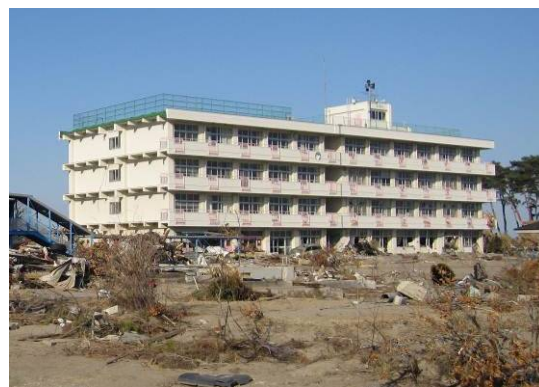
RC 造 4 階建ての荒浜小学校校舎（写真 6.3.10-14～16 : ⑥）は、東面（海側）では 3 階手摺に破損が見られたことから、浸水深は 6.5m と推定される。一方、南北面では、2 階の窓に損傷は無いものの、外廊下に漂流物が残存しており、また浸水痕も確認できたことから、浸水深は 2 階の腰壁相当と考えられ、約 4m と推定される。津波により建物内部にも大量の瓦礫が流入していたが、構造躯体に大きな被害は確認されなかった。隣接する鉄骨造 1 階建ての荒浜小学校体育館（写真 6.3.10-17、18 : ⑦）では、金属製サイディング材が面外に著しく変形していたが、鉄骨の柱には外観上損傷は認められなかった。

写真 6. 3. 10-14 荒浜小学校校舎外観 (⑥)

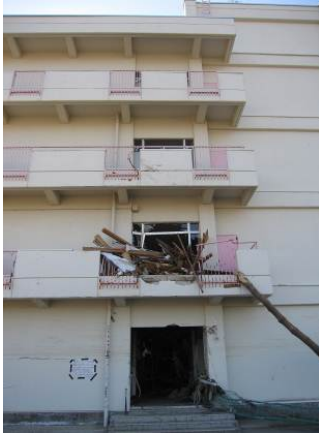
写真 6. 3. 10-15 東側妻面の破損状況 (3 階手摺に損傷が認められる)

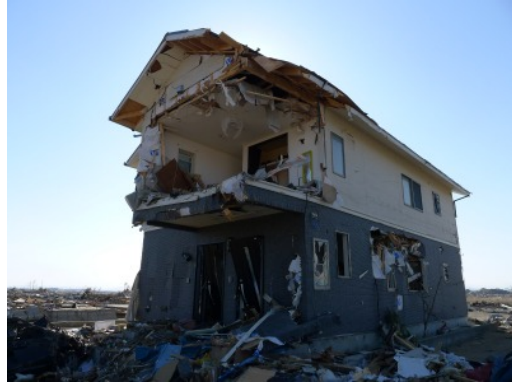
写真 6. 3. 10-20 写真 6. 3. 10-19 の海岸側

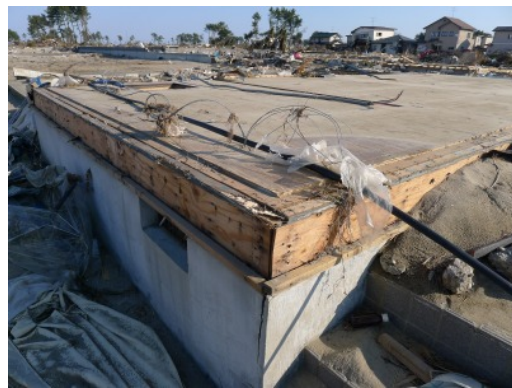
写真 6. 3. 10-22 流失した 2×4 工法住宅

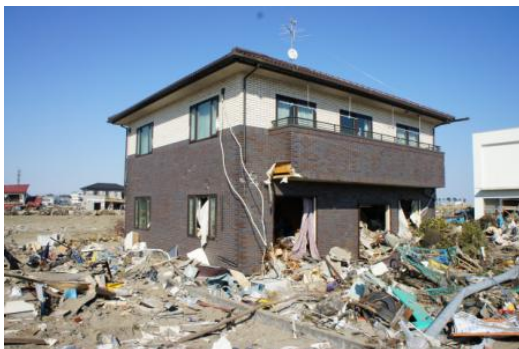
写真 6. 3. 10-23 コミュニティーセンターに隣接する木造住宅の被害 (⑩)

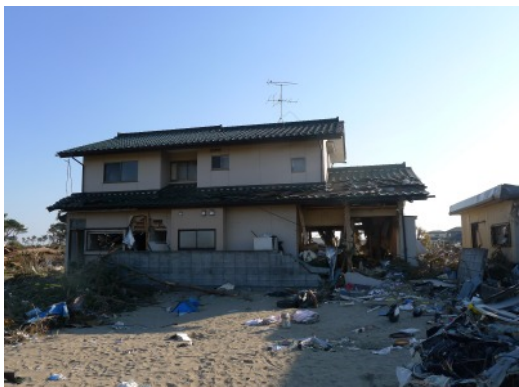
荒浜 2 丁目の一角に、残存する建物が数軒まとまって存在するエリアがあった。海岸側には、国有林の松林（防風林と推測される）があった。写真 6.3.10-25 は筋かいを主な耐震要素とする軸組構法の木造住宅で、2F の窓下まで浸水したと推測される。写真 6.3.10-26 はハウスメーカー製の軽量鉄骨造住宅。写真 6.3.10-27～6.3.10-34 は同じブロックに集中して存在した流失を免れた建物である。写真 37 の建物は松の大木が衝突して、激しく損傷したと推測される。

写真 6. 3. 10-25 残存する木造住宅 (⑪)

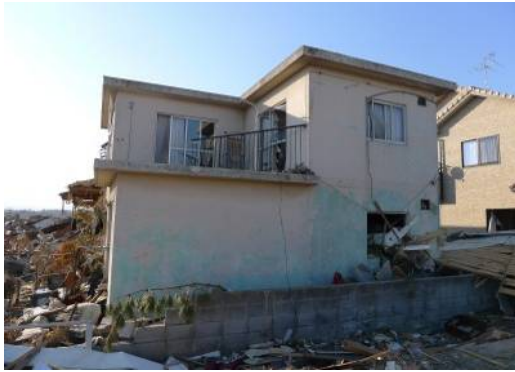
写真 6. 3. 10-27 残存する RC 造住宅 (⑬)

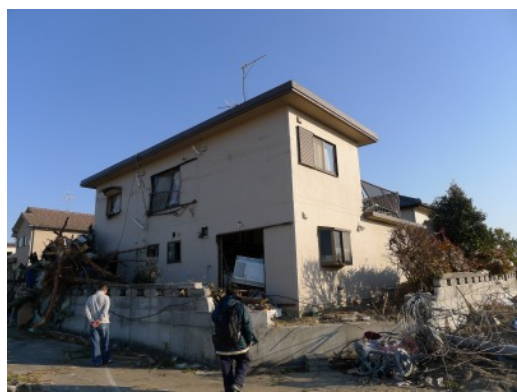
写真 6. 3. 10-30 残存する RC 造 (パネル) 住宅 (⑮)

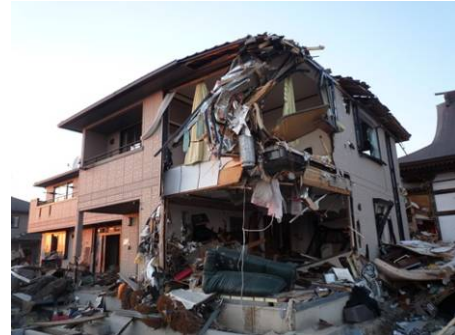
この住宅の近辺では、寺社建築（写真 6.3.11-3：②）と鉄骨造建築物（写真 6.3.11-4：③）が、大きく損傷するものの、流されずに残ったため、津波による水平力が多少軽減されたためか、流失を免れた木造店舗併用住宅（写真 6.3.11-5：④）が確認された。RC造建築物の下流に位置して水圧による外力が低減される可能性があることは、木造等の小規模建築物でも入力低減効果がある可能性が示唆されたと言える。また、基礎ごと流れて移動した住宅の位置関係を考慮すると、閑上地区における津波の作用方向は東から、もしくは多少東北東に寄った方向からのものと考えられる。

写真 6. 3. 11-4 大きく損傷したものの残存した鉄骨造住宅 (③)

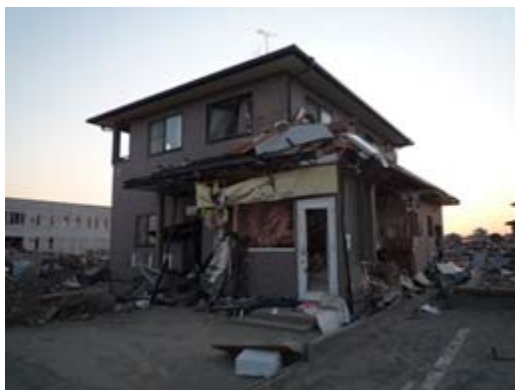
写真 6. 3. 11-5 津波作用方向から見て残存建物の反対側で流失を免れた木造店舗併用住宅 (④)

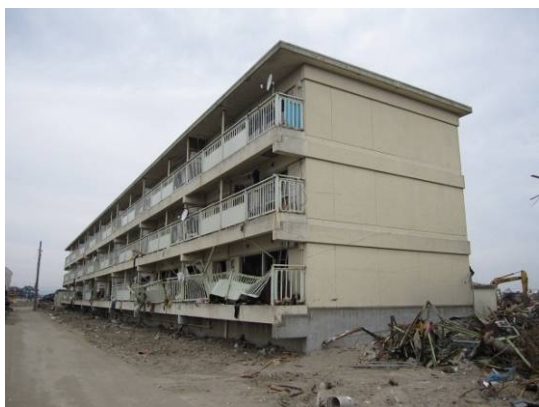
写真 6.3.11-31 建物外観 (18)

写真 6. 3. 11-31 に示す市営団地 C は、RC 造 3 階建（ラーメン構造と推定されるが柱型確認できず）で、外観からは構造躯体に大きな損傷は見られなかった。北東側の桁行面（津波の作用面）では、窓ガラスの破損状況や設備機器の破損状況から浸水深は 5. 5m と推定されたのに対して、南西側の桁行面では外壁に確認できた浸水痕及び住戸間の仕切り壁の破損状況（写真 6. 3. 11-32）から、浸水深は 4. 5m であったとみられる。なお、3 階妻面（東側隅角部の高さ 6. 5m）の一部が欠けた痕がみられるが、漂流物が衝突したものと断定するには至らなかった。なお、桁行 75m×梁間 7. 5m、高さは 9. 5m であった。

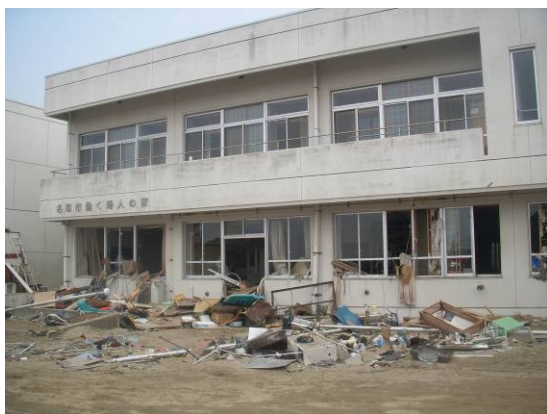
写真 6.3.11-33 建物外観

写真 6. 3. 11-33 に示す名取市閑上公民館は、RC 造 2 階建（ラーメン構造）で、1 階は天井仕上げ材まで著しく破損しており（写真 6. 3. 11-34）、2 階の窓ガラスの被害は外観上認められないことから、浸水深は 2 階の腰壁高さ相当と考えられ、5m と推定される。なお、平面は 48m×12. 5m で、高さは 12m であった。

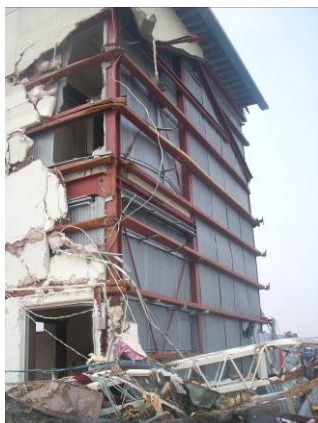
写真 6. 3. 11-35 建物外観

写真 6. 3. 11-35 に示す鉄骨造 2 階建（ラーメン構造）の店舗では、外壁材が広範囲に流失していた（写真 6. 3. 11-36）ものの、2 階の天井仕上げ材には外観上損傷は認められず、外壁被害の上端を浸水深とみなせば、浸水深は 5. 5m と推定される。なお、平面は 4. 5m×6. 5m、高さは 6. 5m であった。

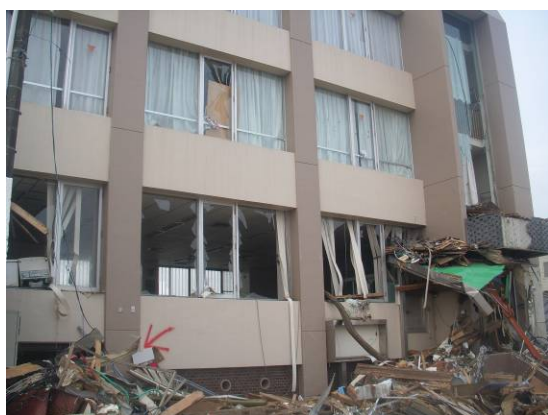
写真 6. 3. 11-37 建物外観

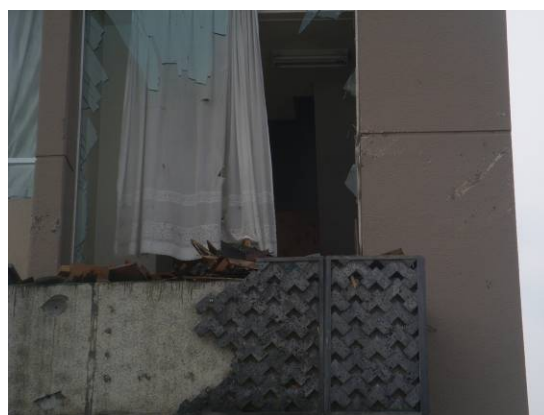
写真 6. 3. 11-38 2F の浸水痕

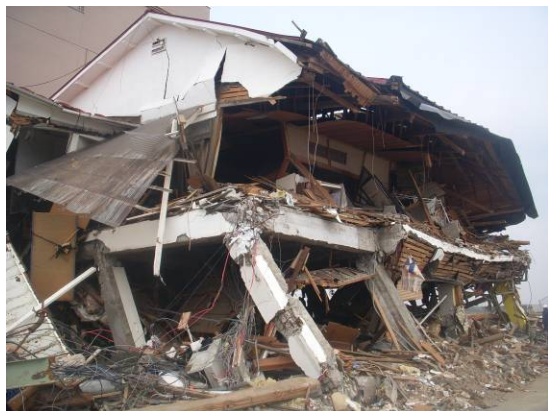
写真 6. 3. 11-39 は、1 階 RC 造、2 階木造の店舗で、津波の作用方向に傾斜し、1 階の RC 柱に曲げ破壊が確認された（写真 6. 3. 11-40）。また、写真 6. 3. 11-41 は写真 6. 3. 11-39 と同様の構造形式を有する住宅で、RC 造の人工地盤上にある木造 2 階建てである。建物北面 2、3 階の木造壁が漂流物によっ

写真 6. 3. 11-39 建物外観

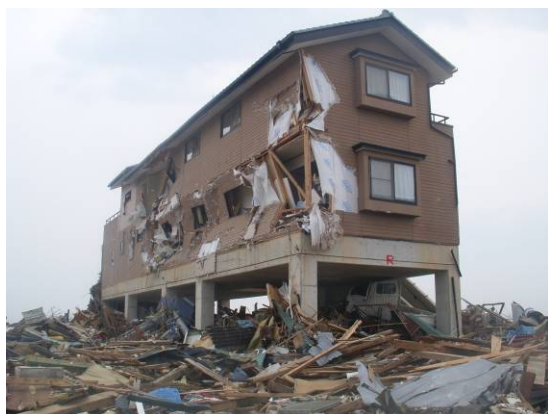
て破壊され、柱も折損していた（写真 6. 3. 11-42）。ただし、反対側の桁行面は外観上被害が軽微であった。多数の漂流物が妻面側に堆積している。木造 1 階部分の窓の下端を浸水深とみなせば、浸水深は約 4m と推定される。なお、平面は 22. 5m×5m、高さは約 8m で、人工地盤の高さは約 2. 3m であった。

写真 6. 3. 11-41 建物外観

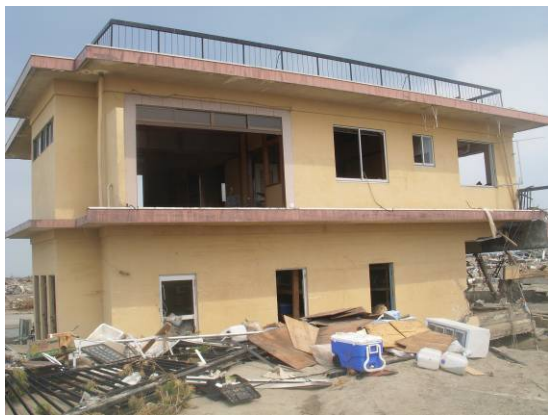
写真 6. 3. 11-48 に示す店舗併用住宅は、壁式構造の RC 造 2 階建（一部 CB 造）である。開口部はほぼ全損しており、周辺地盤の洗掘（写真 6. 3. 11-49）も見られた。津波が作用した側では屋根軒先が損傷しており、漂流物の衝突痕とみなせば浸水深は 5. 5m と推定される。一方、反対側の 2 階の居室では蛍光灯が無損傷であることから天井まで津波が達していないと思われ、2 階窓の中間高さを浸水深とみなせば浸水深は 4. 4m と推定される。なお、平面は 8m×13m であった。

写真 6.3.11-48 建物外観

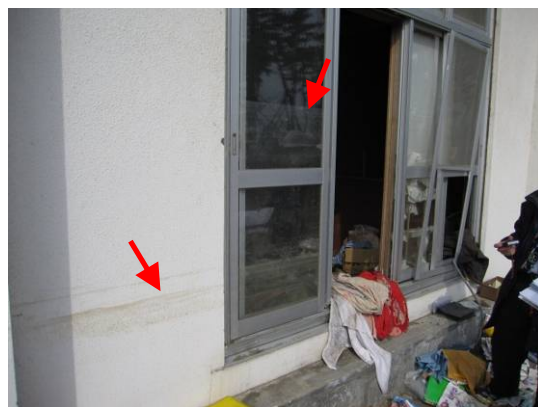
写真 6. 3. 11-63 (⑨) は、海岸から約 250m に位置する RC 造（ラーメン構造）2 階建住宅で、周辺地盤から 2m 高い位置に立地しており、津波による構造的な損傷は確認できなかった。外壁と窓ガラスの室内側とで浸水痕の高さが異なり（写真 6. 3. 11-64）、外壁は地面から 95cm、窓ガラスの室内側は地面から 170cm の位置であった。なお、平面は桁行 11m × 梁間 8.5m、2 階軒下までの高さは 6m で、1 階柱寸法は 450mm × 450mm であった。

写真 6. 3. 11-64 1 階の浸水痕

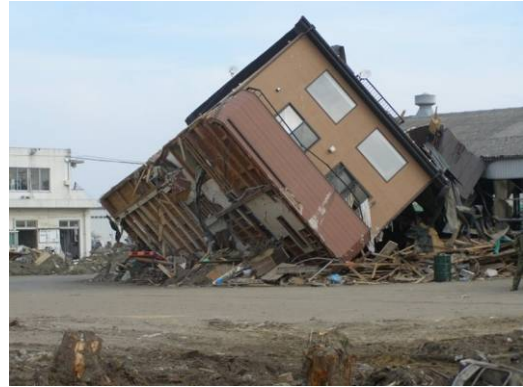
写真 6. 3. 12-2 転倒した住宅（押分）

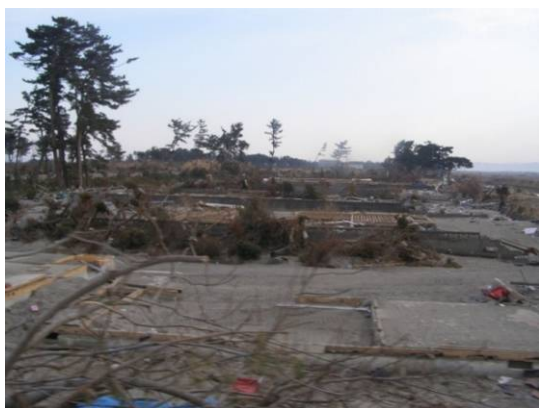
写真 6. 3. 12-9 基礎と土台のみが残った住宅地  
(寺島地区南部)

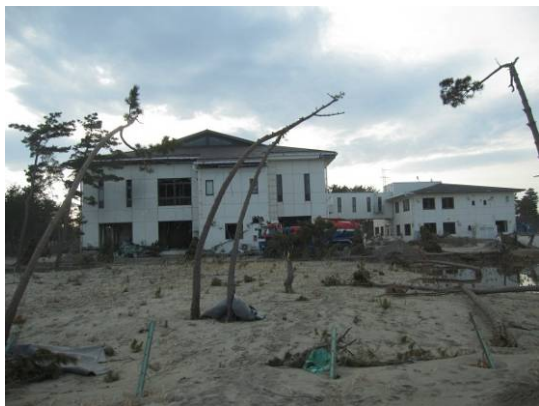
海岸から約 200m に立地する岩沼市名亘浄化センター（写真 6.3.12-12）について、津波が作用した方向とみられる東面では、写真 6.3.12-13 に示すような屋根及び 2 階窓ガラスの損傷が見られたことから、浸水深は 9.5m と推定される。一方、西面では 2 階窓ガラスの損傷は確認できず、浸水深は外壁の浸水痕から 4m と推定される。

写真 6. 3. 12-12 建物外観

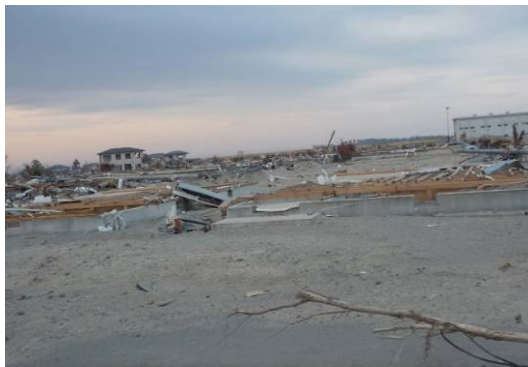
図 6.3.13-1 に残存する建物の概要を示す。亶理町荒浜地区は、海岸に隣接した地域である。特に海岸側は東側の太平洋と西側の荒浜港に挟まれている地区であり、木造建物の多くが津波により流失し、基礎だけが残っているものが数多く見受けられた（写真 6.3.13-1）。浸水深は、海岸付近から荒浜中学校までは、内外装材等についた浸水痕から約 3m 程度と考えられる（写真 6.3.13-2）。建物被害について、残存している建物の多くでは、押し波の方角（東→西）の躯体の一部や外装材が損傷、流失していた（写真 6.3.13-3）。

写真6.3.13-1 亘理町荒浜地区の状況

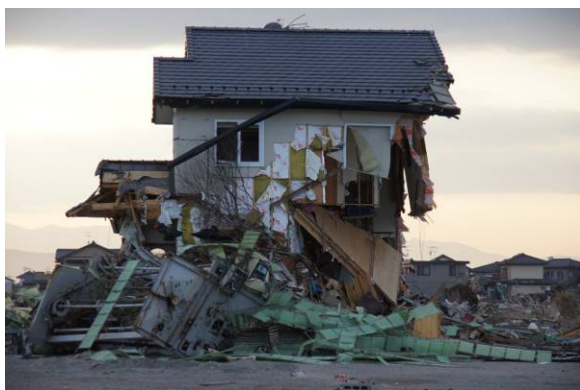
写真6.3.13-3 躯体及び外装材の流失した木造住宅 (①)

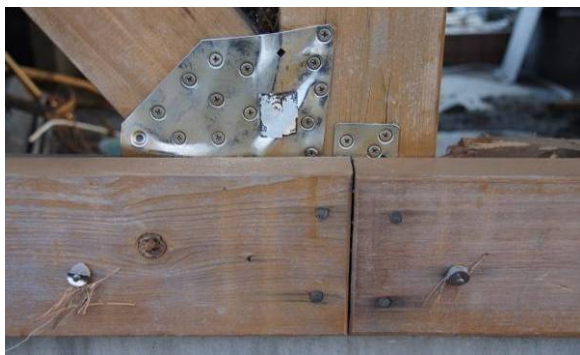
写真 6.3.13-5 写真 6.3.13-4 の接合部金物

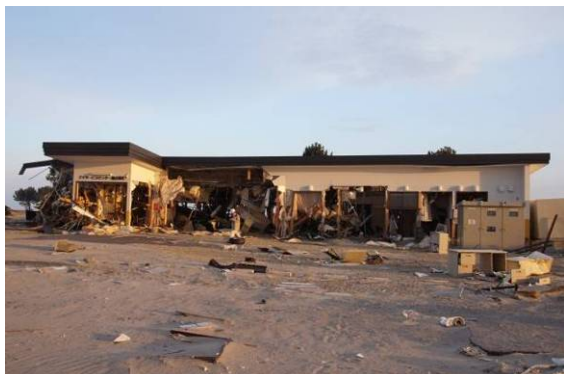
写真 6.3.13-7 海岸近くのデイサービスセンター (③)

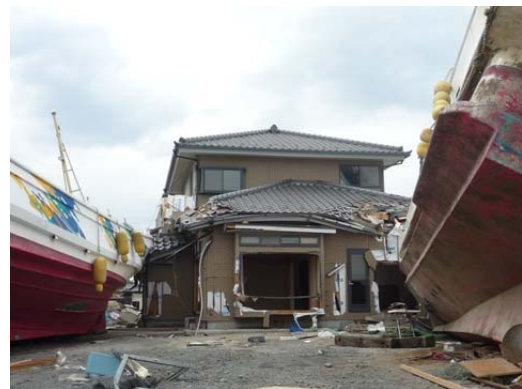
写真 6. 3. 13-14 2 隻の船舶が衝突した木造 (⑥)

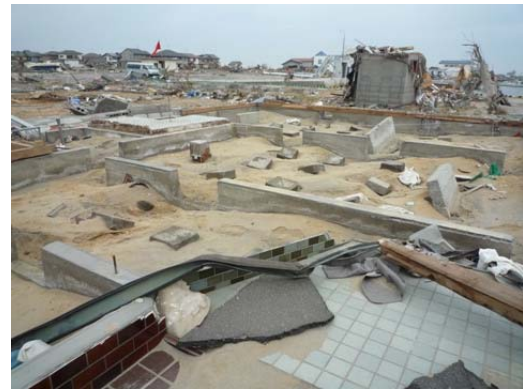
写真 6. 3. 13-16 混構造の北隣りの家屋流失 (⑧)

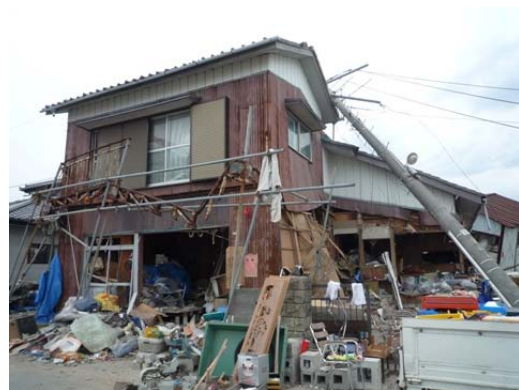
写真 6. 3. 13-18 津波作用方向から見た混構造の反対側で残った構造仕様が劣る住宅 (⑩)

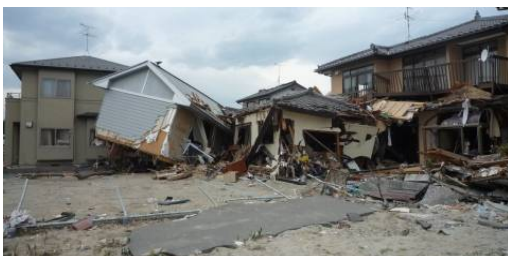
写真 6. 3. 13-19 写真 6. 3. 13-18 の北側で流失した家屋 (⑪)

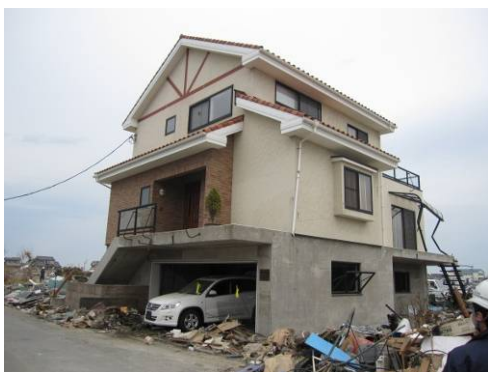
写真 6. 3. 13-31 は荒浜漁港に面して立地する 3 階建住宅で、1 階は RC 造、2 階及び 3 階は木造である。海に面した妻面に、写真 6. 3. 13-32 に示すような大きな開口（1 階：幅 4.1m×高さ 2.2m、2 階：幅 5.3m×高さ 2.15m）を有している。2 階の窓ガラス及び室内に浸水痕（写真 6. 3. 13-33）が確認でき、浸水深は 4m と推定される。陸側の妻面の開口部（玄関ドア等）には損傷は見られず、住民の話では 2 階の海側の開口部から浸入した海水はテーブル等の家具とともに海側に押し戻されたとのことである。2 階外壁に漂流物（住民の話では船）が衝突したことによる破損（写真 6. 3. 13-34）が数か所存在したが、構造的な大きな損傷は見られなかった。平面は桁行 13m×梁間 10m、高さは 3 階軒下で 8m、1 階壁厚さは 250mm で、住民の話によると基礎は杭基礎とのことである。

写真 6. 3. 13-31 建物外観 (㉓)

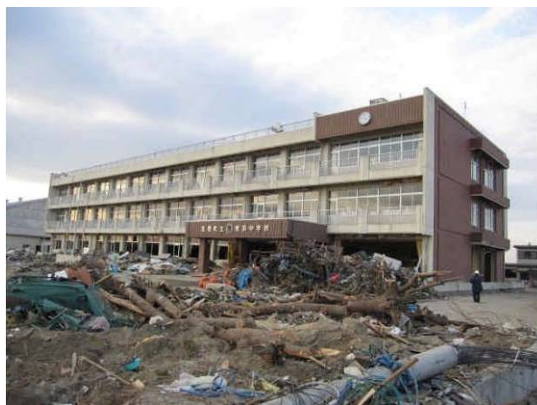
亘理町立荒浜中学校（写真 6. 3. 13-37）は RC 造フレーム 3 階建（一部 2 階建）の校舎で、構造的な損傷は確認されなかった。窓ガラス破損状況や漂流物の残存状況から、浸水深は北側の桁行面で 3m、南側の桁行面で 4m であったと推定される。周辺の電柱の転倒方向から、津波の作用方向はほぼ真東であったと考えられる。また、校舎内部からの堆積物等の流失によると思われる開口部のアルミフレームの面外変形もみられた（写真 6. 3. 13-38）。なお、桁行 60m×梁間 17.5m、高さ 13m（3 階部分）で、1 階柱寸法は 600mm×600mm であった。

写真 6. 3. 13-37 荒浜中学校建物外観 (㊫)

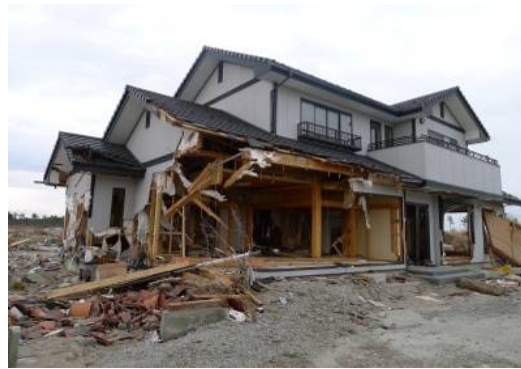
最も海岸線に近い道路に立つ建物は全て流失しており、写真 6.3.14-1 の RC 造が、残存する最も海岸線沿いの建物であった(詳細は 2) 参照)。写真 6.3.14-2 は最も海岸線沿いで残存する木造住宅で、筋かいを主な耐震要素とする築年が新しいと推測される軸組構法で、柱脚等の金物は耐震性に配慮された施工であった。これまでの被害パターンと同様、海岸側が大きな損傷を受けていた。写真 6.3.14-3 は 1F が津波により激しく損壊した軸組構法住宅で、この建物も金物等は耐震性に配慮されたものであった。写真 6.3.14-4 は下見板張りの軸組構法木造住宅で、1F 部分が崩壊し、2F 部のみ残存していた。写真 6.3.14-5、写真 6.3.14-6 の木造軸組構法は、どちらも海岸側の下屋部分が損壊していた。写真 6.3.14-7 は写真 6.3.14-1 の RC 造よりも海岸側に存在し、基礎と土台を残して流失した軸組構法木造住宅であるが、杭による地盤改良がされており、ホールダウン金物の跡が確認され、耐震性に十分配慮された建物と予測される。

写真 6. 3. 14-2 残存する木造住宅 (②)

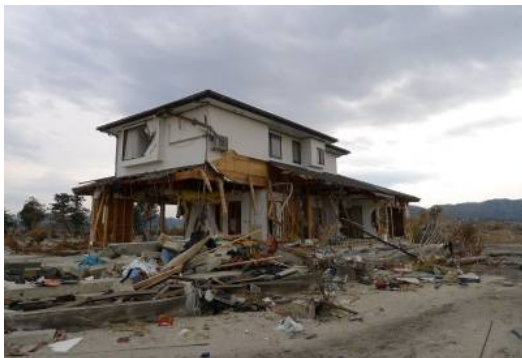
写真 6. 3. 14-3 残存する木造住宅 (③)

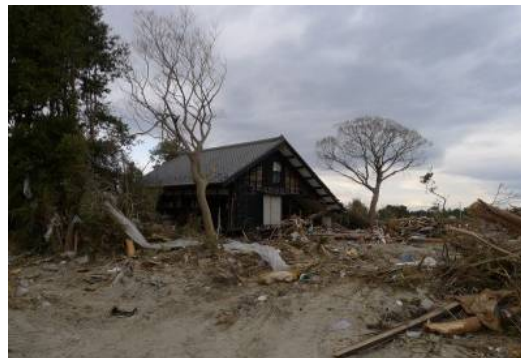
写真 6. 3. 14-4 残存する木造住宅 (④)

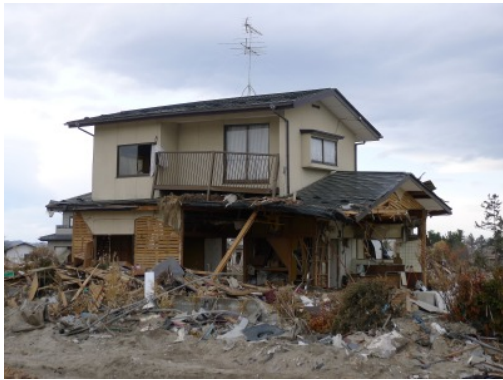
写真 6. 3. 14-5 残存する木造住宅 (⑤)

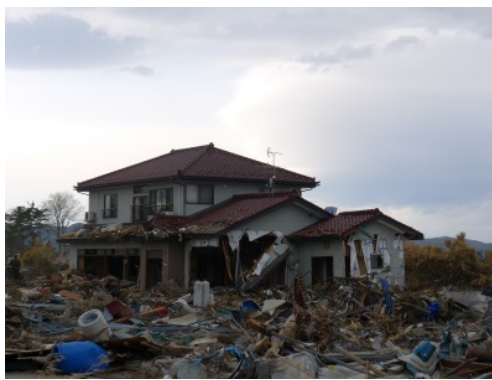
写真 6. 3. 14-6 残存する木造住宅 (⑥)

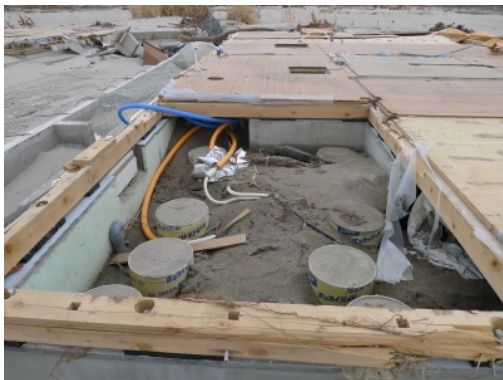
写真 6. 3. 14-7 流失した木造住宅の  
地盤改良の痕跡 (⑦)

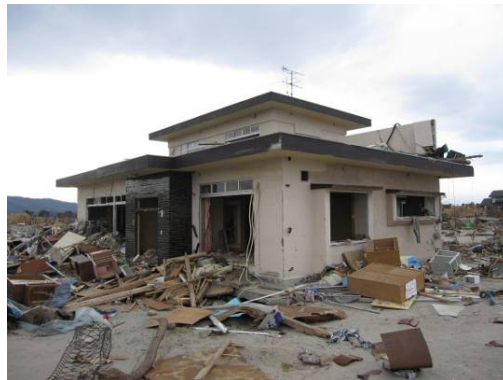
写真 6. 3. 14-8 建物外観 (①)

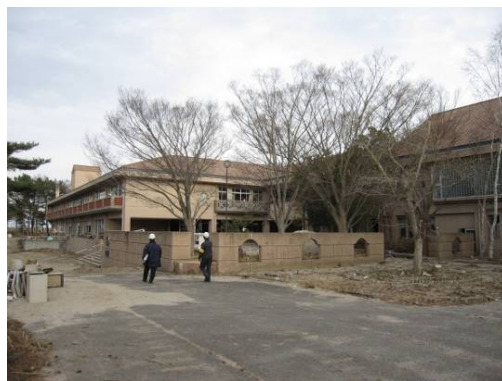
高瀬地区の北側に建つ山下第二小学校校舎(写真 6.3.14-10)は、1987 年に建設された RC 造ラーメン構造 2 階建で、構造的な損傷は確認されなかった。1 階室内に浸水痕が確認でき(写真 6.3.14-11)、周辺地盤を基準とした浸水深は 4m であったと推定される。桁行 95m×梁間 35m(航空写真で確認)である。

写真 6. 3. 14-10 校舎建物外観 (⑧)
