国総研資料第 758 号

## 平成 24 年 7 月九州北部豪雨災害に関する調査

Survey on the flood disaster caused by the torrential rains in the Northern Kyusyu, in July 2012

## 平成 24 年 7 月九州北部豪雨に関する調査

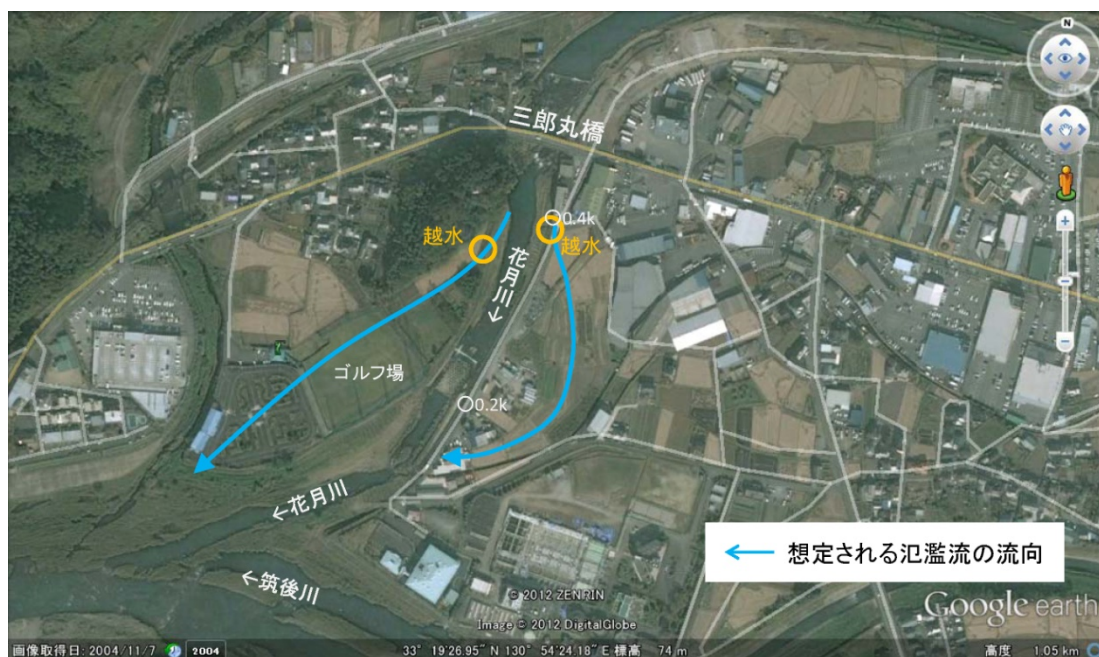
図-3.1.6 筑後川合流点～三郎丸橋付近における氾濫流の状況

三郎丸橋左岸下流の左岸 0.4k 付近に漂流物が付着していたことから（写真-3.1.1 参照）、この付近より越水したものと見られる。越水後、氾濫流は低地に沿って流下し、左岸 0.1k 付近で花月川河道に戻ったと見られる（写真-3.1.2、3.1.3 参照）。

また右岸では、右岸 0.4k 付近の堤防護岸が崩落しており（写真-3.1.4 参照）、この付近より越水し、合流点付近で筑後川の河道に戻ったと見られる。

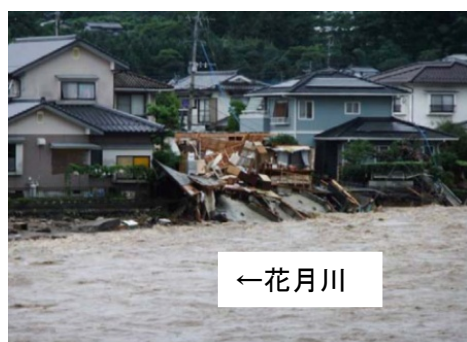
右岸 6.1k 付近で河岸侵食を伴う堤防決壊が生じ（写真-3.1.14 参照）、河岸に近接していた家屋が倒壊した（写真-3.1.15 参照）。氾濫流は住宅地内の道路を流下し水田地帯に流れ込んだと見られる（写真-3.1.16, 17 参照）。住宅地内の浸水深は 20～60 cm 程度と比較的小さいものであったが、聞き取り調査によると「浸水当時は歩けないほど流速が大きかった」とのことであった。住宅地内の道路の舗装面が剥離しており（写真-3.1.18 参照）、高速の氾濫流が住宅地内の道路を流下したことを裏付けている。

写真-3.1.14 右岸 6.1k 付近の堤防決壊状況<sup>8)</sup>

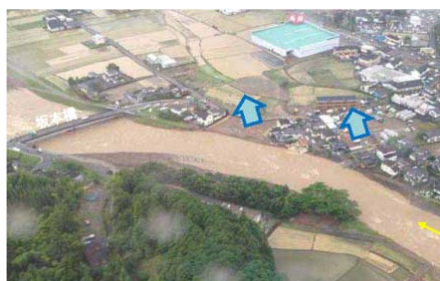
写真-3.1.16 氾濫流の拡大状況<sup>2)</sup>

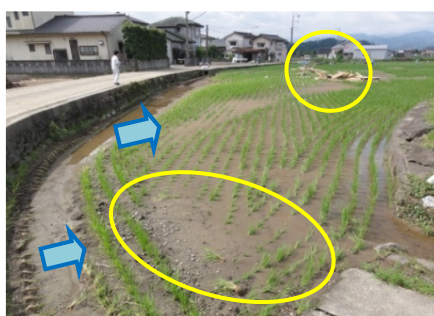
写真-3.1.17 水田地帯の洪水痕跡

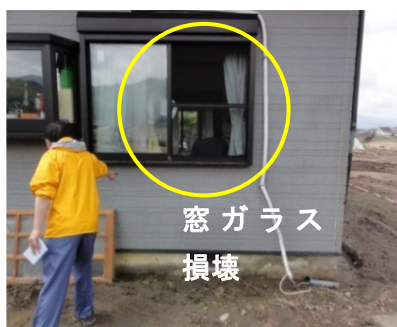
写真-3.1.20 家屋の窓ガラスの損壊
