国土技術政策総合研究所資料

No.781

2011年東北地方太平洋沖地震津波による 海岸保全施設の被害調査（その2）

Field Survey of the 2011 off the Pacific coast of Tohoku Earthquake and Tsunami
on Shore Protection Facilities in Ports (II)

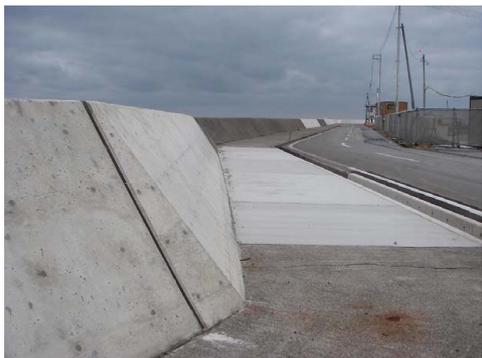
写真-3.2.1 護岸のパラペット

(灰色部分は残留, 白色部分は流失) (地点 1-a)

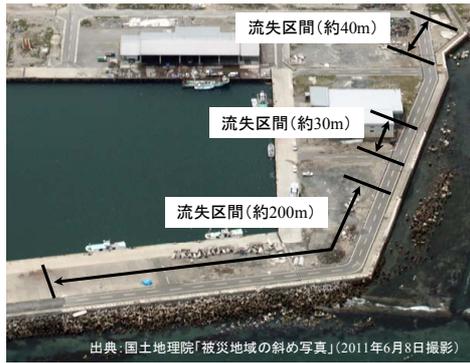
図-3.2.5 護岸のパラペットの流失区間

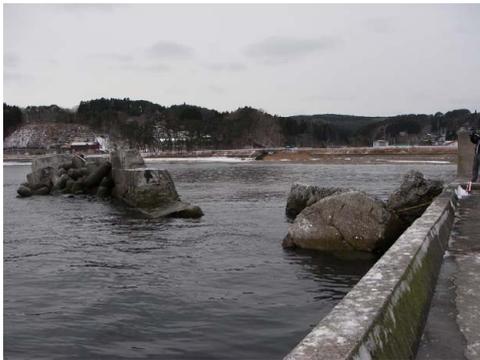
写真-3.2.4 被災した小規模な防波堤（地点1-d）

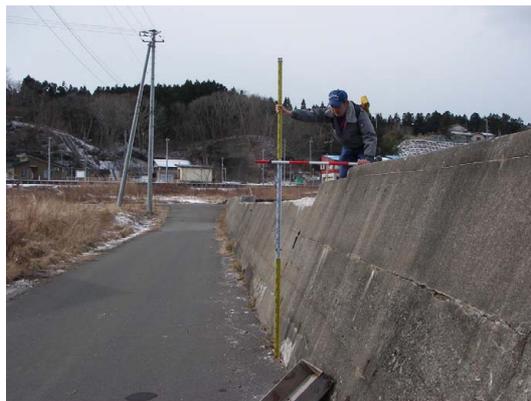
地点1-hの欠損部分を写真-3.2.7に示す。図-3.2.6(1)は、欠損部分に隣接して被害を受けていない部分（残留部分）について測量を行った結果である。護岸のパラペットの天端高さはT.P.+3.76mであった。「岩手県海岸保全施設等天端一覧表」（岩手県農林水産部農村建設課他、2002年1月）によると、八木港の海岸保全施設の天端高さはT.P.+3.78mである。測量結果（T.P.+3.76m）と比較すると、地震に伴う沈下量は小さい結果となった。また、同図(2)に、欠損部分を陸側からみた状況を示す。欠損部の大きさは、高さ0.35m、延長方向の長さ23.03mであった。なお、欠損した段面には、鉄筋の配筋は見られなかった。

地点1-h及び地点1-iの欠損は地震発生前から存在していた可能性もあるが、断面が比較的新しいことから津波による被害と考えられる。地点1-gから護岸先端部までの全延長は約220mである。欠損していた2箇所の延長は23+11=34mで、全延長に対する割合は約15%である。欠損は局所的なので、欠損の原因は津波に伴う漂流物の衝突等と考えられるが、詳細な原因は不明である。

上部だけ欠損した理由の一つとして、老朽化の可能性が考えられる。写真-3.2.9(1)に、地点1-iの近傍で残存していたパラペットを示す。残存部分には施工時の打継面と考えられる位置に老朽化による表面のひび割れが生じていた。また、そのうち第一段目の劣化は、天端から下に0.3~0.4m程度の位置に走っていた（同写真(2)）。これは、地点1-g及び1-hの欠損部の高さがそれぞれ0.35m及び0.37mであったことと整合的である。ただし、ひび割れの観察は表面から行っただけなので、その深さ、内部の配筋状況等は不明である。

写真-3.2.7 護岸のパラペットの上部の欠損（地点1-h）

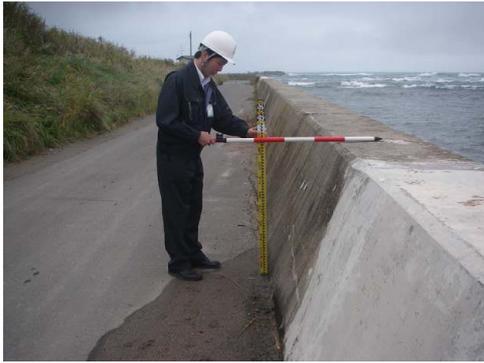
地点1-mでは、護岸のパラペットが被災した。被災した延長は38.98 mであった。写真-3.2.13(1)は、被災直後の状況である。同(2)は、筆者らが調査時に撮影したもので、復旧後の堤体が白色に写っている。被災した部分近傍で残留した部分について天端高さ等の測定を行った（図-3.2.9）。その結果、護岸のパラペットの天端高さはT.P.+3.43 m、延長は約39 mであった。

写真-3.2.13 被災した護岸のパラペット（地点1-m）

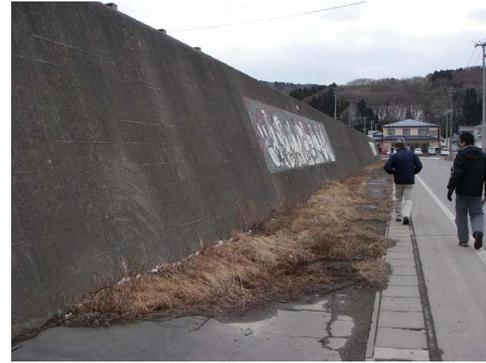
写真-3.3.3 胸壁陸側の小規模な洗掘跡 (地点2-c)

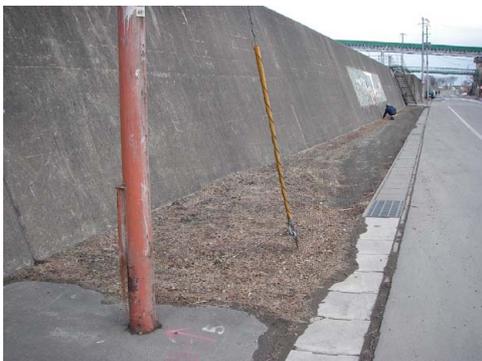
写真-3.3.2 胸壁陸側の小規模な洗掘跡 (地点2-b)

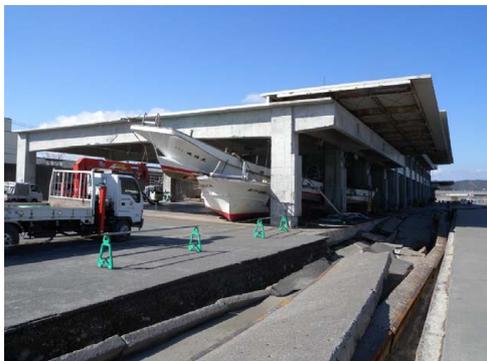
なお、写真-3.3.5は同地点付近の地震発生直後のエプロンの被害を示している。諏訪下地区のほとんどの区間では胸壁のすぐ海側の地盤には被害は発生していないが、エプロンには同写真で示したように岸壁のケーソンが地震動によって動いたことに伴う段差・不陸が発生していた。この点は参考のため記載しておく。

写真-3.3.5 エプロンの被害

(2011年3月18日、富田孝史氏撮影、地点 2-d 付近)

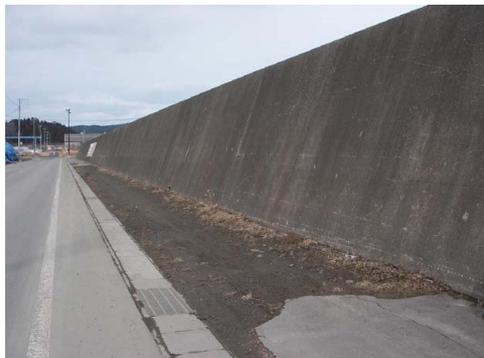
写真-3.3.6 胸壁陸側の小規模な洗掘跡（地点 2-e）

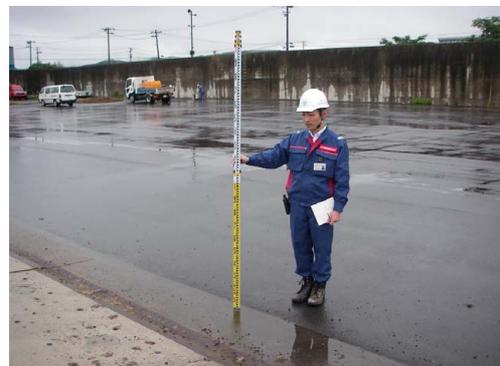
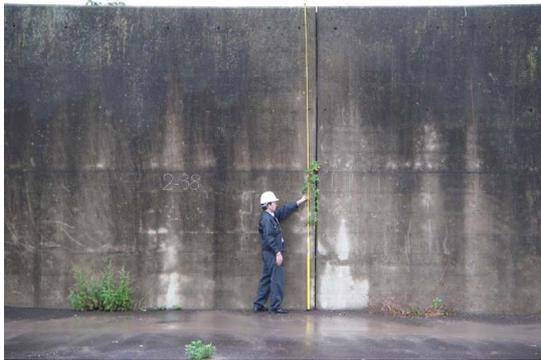
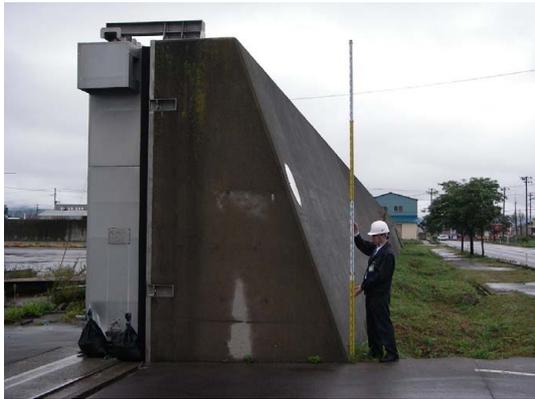
写真-3.3.7 地点 2-f

(3) エプロンの水準測量

(4) 胸壁の天端高さの測定

(5) 胸壁の陸側形状の測定

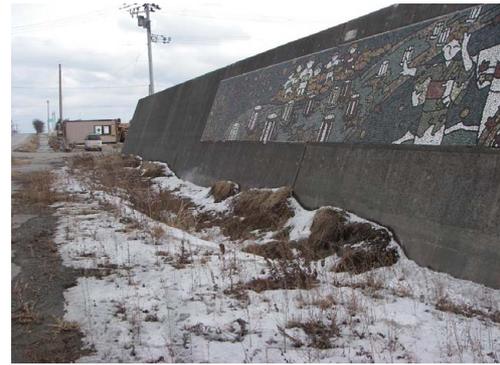
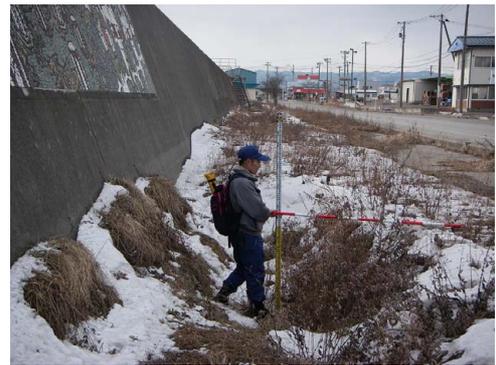
(1) 胸壁陸側の洗掘

(2) 洗掘の深さの測定
写真-3.3.8 地点2-g

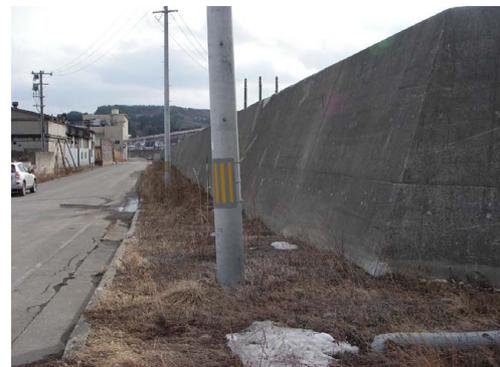
地点 2-h では、胸壁の堤体上部が漂流物により欠損していた（写真-3.3.9(2)）。

(1) 南側をみた状況

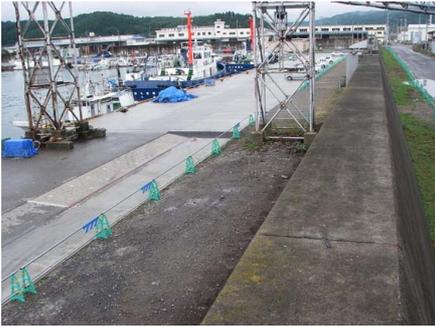
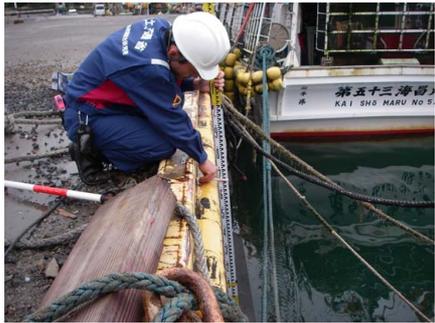
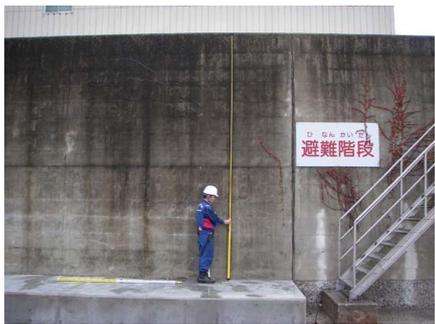
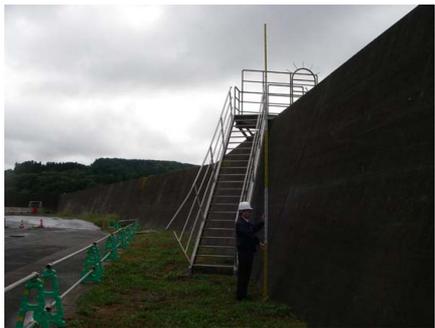
写真-3.3.10 断面形状の測量（地点2-i）

(1) 被害のない胸壁（左が海側，右が陸側）

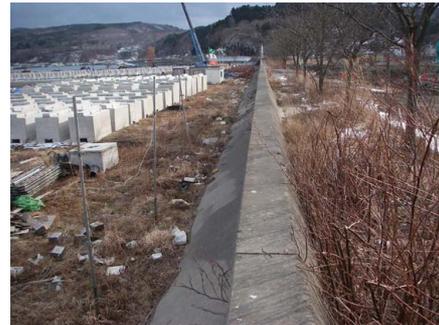
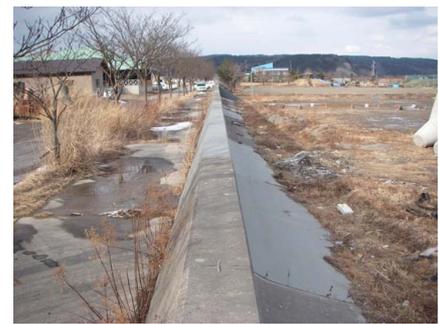
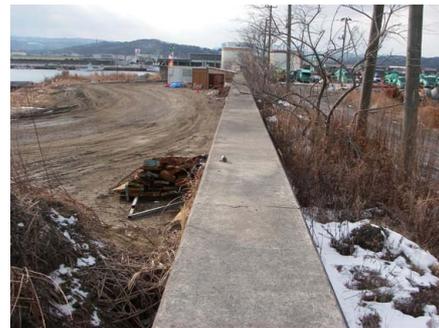
地点2-jでは、南北方向に延びる堤防と西から東に向かって伸びる胸壁とが接続している。堤防及び胸壁はいずれも被害はなかった（写真-3.3.11及び図-3.3.6）。

(1) 被害のない堤防（南側をみた状況）

(2) 被害のない堤防（北側をみた状況）

(3) 被害のない胸壁（西側をみた状況）

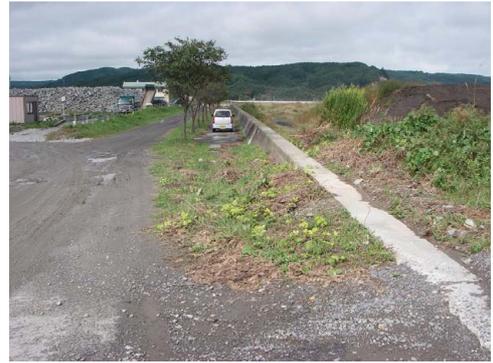
なお、地点2-l～mの区間は、堤防の天端と周辺の地盤とはほとんど高さの差が無く、堤体の大部分が地中に埋没している（写真-3.3.13～写真-3.3.14）。

写真-3.3.14 被害のない堤防 (北側を見た状況)
(地点 2-m)

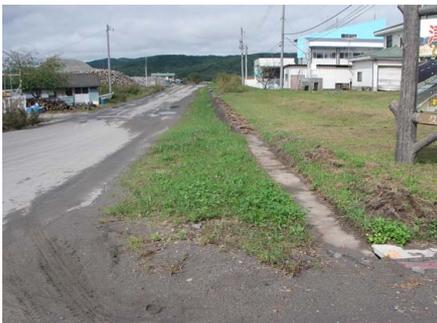
写真-3.3.13 被害のない堤防 (北側を見た状況)
(地点 2-l)

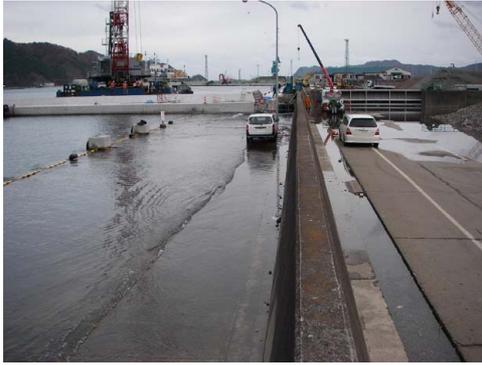
地点 3-a 及び地点 3-b では、胸壁の堤体、海側の舗装・地盤、背後側の舗装・地盤のいずれも被害はなかった。両地点で、水際線から胸壁陸側までの断面形状の測量を行った (図-3.4.3 及び図-3.4.4)。その結果、胸壁の天端高さは T.P.+2.63~+2.72 m であった。また、岸壁の天端高さは T.P.+0.44~+0.48 m であった。地震活動に伴う地盤沈下が生じているため、潮位の高いときには岸壁は冠水していた。例えば、写真-3.4.1 を撮影した 2012 年 11 月 26 日 14:00 の潮位は T.P.+0.52 m (気象庁による推算潮位) で、岸壁の天端高さは T.P.+0.44 m (測量の結果) なので、岸壁は冠水している。

写真-3.4.1 被害のない胸壁（地点3-a）

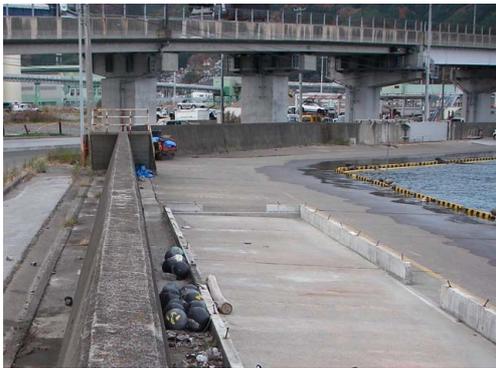
写真-3.4.2 被害のない胸壁（地点3-b）

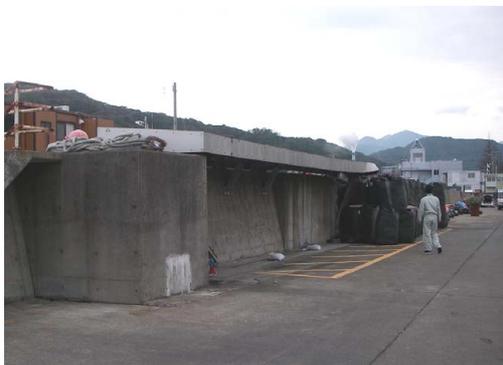
地点 3-a 付近の陸側は、扉体が流失していた。そこで、胸壁が途切れている通路部分には応急対策として土嚢が積み上げられていた (写真-3.4.3)。

写真-3.4.3 応急措置として積み上げられた土嚢（奥側）と門扉の収納庫（手前）

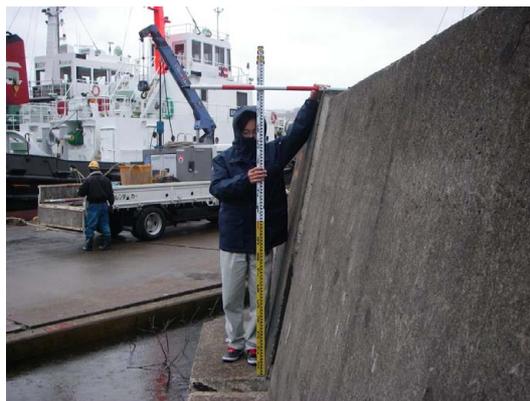
写真-3.4.5 滑動した堤体 (地点 3-d)

(4) 法線と直角する方向のずれ (約0.05m)

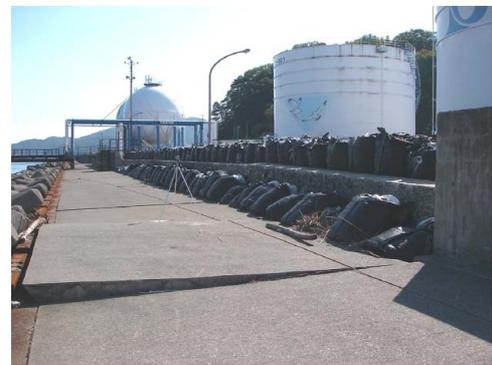
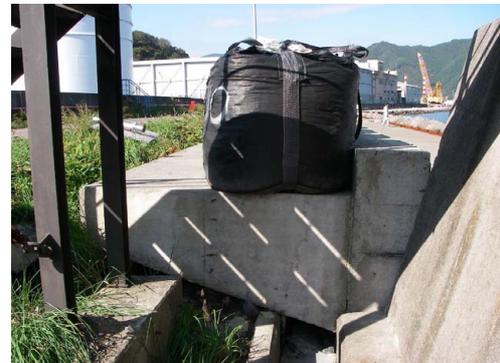
写真-3.4.9 地点 3-g

図-3.4.9に、釜石港大平地区の周辺図を示す。同地区には、図中に点線で示した位置に護岸（延長 844.7 m）がある。地点 3-g では、連続した 5 函の堤体が陸側に転倒していた（写真-3.4.9(1)～(2)）。転倒した区間の延長は 50.14 m であった。図-3.4.10に、水際線から胸壁陸側までの断面図を示す。堤体の陸側は上り勾配の斜面となっているが、洗掘されておらず、堤体は原位置で転倒していた。転倒した堤体の底面部には、杭及び矢板はなかった（写真-3.4.9(3)）。また、海側の床板が 1 枚（幅 5m）だけ海側方向にずれ上がっていた（写真-3.4.9(4)）。地点 3-g 以外の区間では被害はなかった。

(1) 陸側に転倒した堤体

(2) 堤体の断面

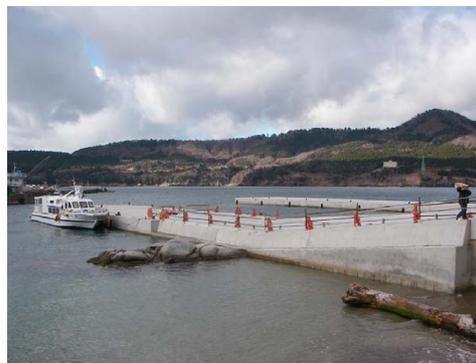
No.2及びNo.3には、全体を嵩上げするように地震後に復旧工事が行われている。写真-3.5.3(4)は、そのうち、南側のふ頭No.2である。

(4) 嵩上げされた新ふ頭（No.2）

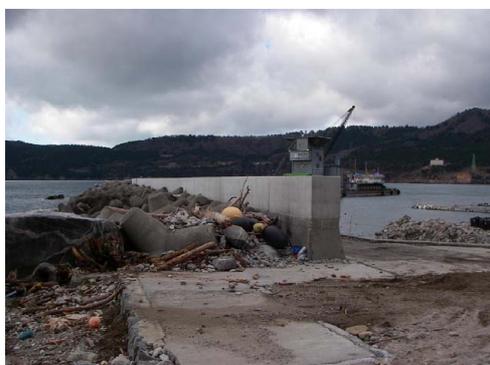
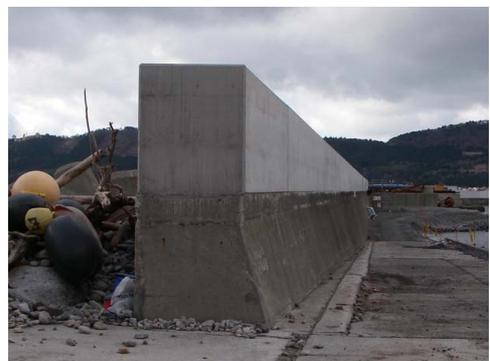
写真-3.5.2 嵩上げされた防波護岸（地点 4-a）

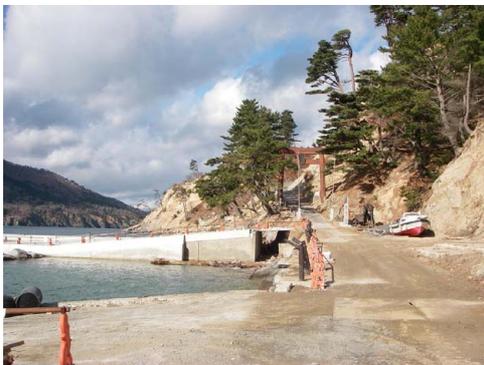
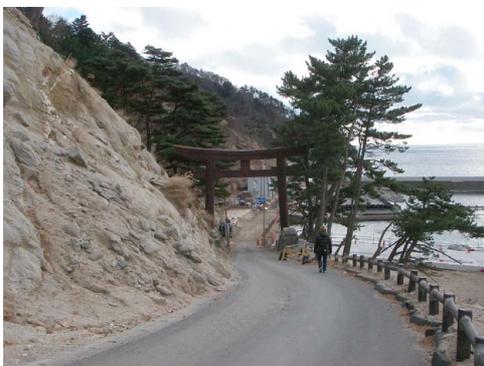
金華山神社の送迎車運転手からのヒアリングによれば、「津波の高さは金華山港近傍の鋼鉄製の鳥居に掲げてある扁額まで達した」とのことである。写真-3.5.4に、鳥居及びその周辺の状況を示す（地点4-c）。津波痕跡高さを被災地域全体で網羅的に調べている、公益社団法人土木学会海岸工学委員会・公益社団法人日本地球惑星科学連合の東北地方太平洋沖地震津波合同調査グループによる調査³⁹⁾では金華山の島内に調査地点は無く、最も近傍の調査地点（同調査における地点番号：CRIE-0029）であっても直線距離で約3.7km離れている。その点を踏まえると、今回の調査で金華山の最大津波高さの情報を収集できたことは、重要と考えている。目視では扁額の

高さは鳥居の立っている地面から8～9m程度にみえるが、今回の調査では時間的な制約により扁額の高さの詳細な測量を行うことができなかった。今後、改めて扁額の高さの水準測量を行う必要がある。

写真-3.5.4 扁額の高さまで津波が達した鳥居（地点4-c）

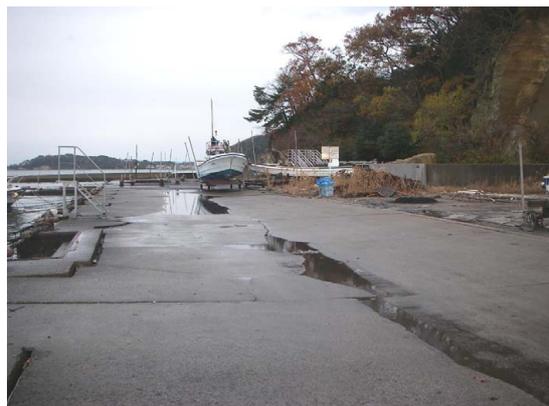
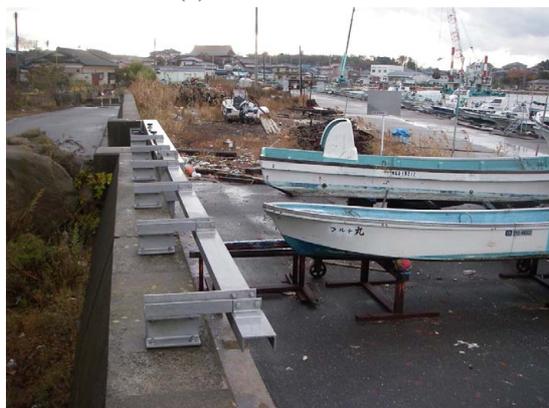
写真-3.6.1 地点 5-a

東宮浜胸壁については、胸壁の堤体に被害はなかった（写真-3.6.1）。ただし、地震に伴い地盤沈下が全体的

に発生していて、東宮浜の中央部から西側では、海側地盤を嵩上げる復旧工事が行われていた(写真-3.6.2)。地点 5-a は復旧工事のまだ行われていない場所である。図-3.6.3 に、水準測量により測定した、同地点の水際線から胸壁陸側までの断面図を示す。その結果、胸壁の天端高さは T.P.+2.17 m であった。設計天端高さは T.P.+2.69 m なので、両者の差を求めると、地震に伴う地盤沈下量は 0.52 m との結果になった。

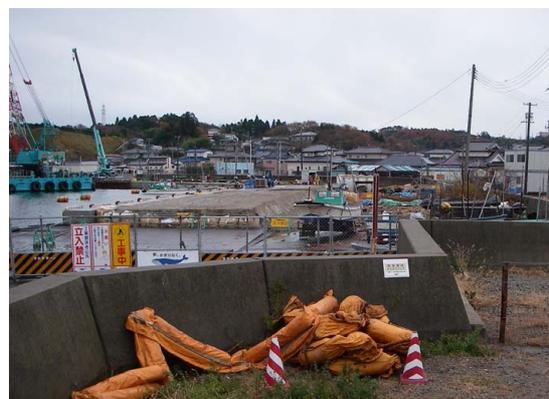
写真-3.6.2 海側地盤を嵩上げる復旧工事の状況

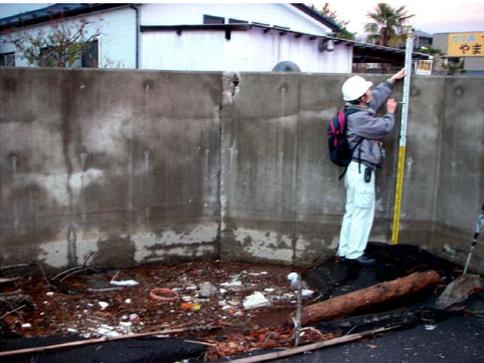
東宮地区胸壁は、北側部分(追の浜)と南側部分(東宮棧橋背後)との大きく二つに分けることができる。北側部分では、胸壁の海側地盤の幅員は 5~20 m 程度で、胸壁のすぐ陸側には民家が建っている(写真-3.6.3(1)~(3))。地点 5-b は写真-3.6.3(2)の付近であり、同地点の断面図を図-3.6.4 に示す。胸壁の天端高さは T.P.+2.12 m であった。局所的に海側地盤の洗掘が生じていた 1 箇所 (N 38°18'44.9", E 141°2'59.2", 写真-3.6.3(4)) 以外には、胸壁の被害はほとんどなかった。

(4) 海側地盤の洗掘

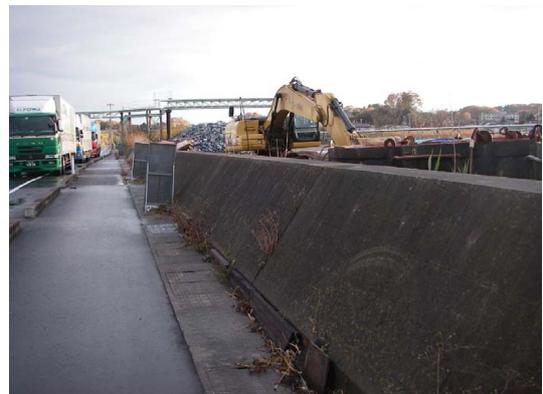
一方、南側部分では胸壁の海側に東宮棧橋があり(写真-3.6.4)、水際線から胸壁までの距離は 80~90 m 程度で、胸壁の陸側は幅員が比較的大きい幹線道路となっている。胸壁の被害はなかった(写真-3.6.5)。

写真-3.6.5 東宮地区胸壁（南側部分）

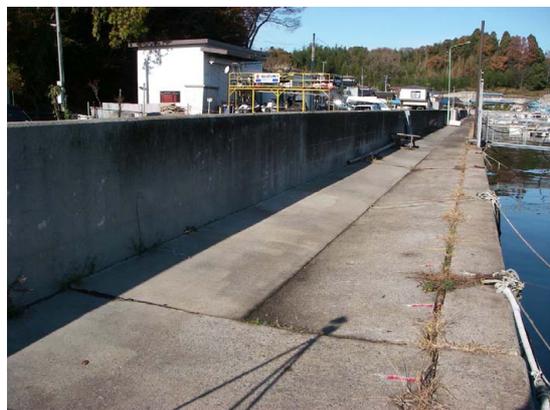
写真-3.6.7 地点 5-c

北側部分は、胸壁の海側地盤の幅員が3 m程度である。前面の海域はプレジャーボート、漁船等の係留・保管に利用されている（写真-3.6.6）。胸壁に大きな被害はなかった。法線と直交する方向に数センチメートル程度のずれが幾つかの場所で生じていたが、これが津波による被害であるかは不明である。地点5-cで、水際線から胸壁陸側までの水準測量を行った（写真-3.6.7、図-3.6.6）。その結果、胸壁の天端高さはT.P.+2.30 mであった。

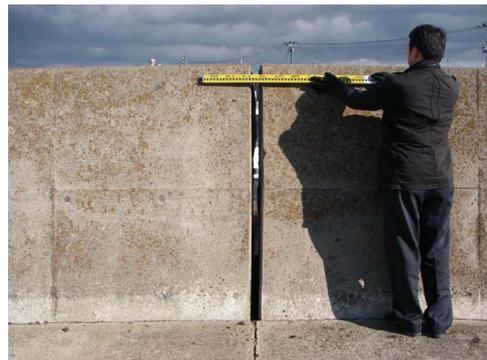
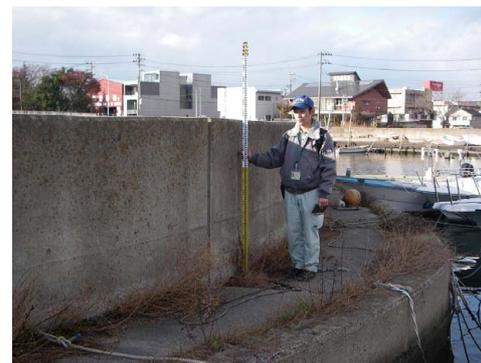
写真-3.6.20 地点 5-o

地点5-oは、前述のとおり、海側には幅員2m程度の狭い物揚場はあるが、栈橋式の物揚場は無い区間である。また、胸壁の法線が曲がっているコーナー部である。この場所では、引波による海側の物揚場の流失、陸側地盤の洗掘・陥没が生じていた(写真-3.6.20(1)~(2))。コーナー部であるため、海陸方向の堤体の変位の有無を把握するのは難しかったが、堤体間の目地部分には法線方向に最大6cmの目開きが生じていたので(同(3))、目開きが生じる程度に胸壁堤体も変位したようである。被害の発生過程としては、引波により海側地盤全体が流失し、堤体間が目開きする程度に変位する被害が発生したというものが考えられる。

海側の物揚場が残存した部分で断面形状の測定を行った(同(4))。測定位置は、図-3.6.14(1)のA-A'断面である。その結果、天端高さはT.P.+2.40mであった。また、海側地盤の幅員は1.76mであった(同(2))。既往の資料(国総研資料No.658)で著者らが調べた事例では、胸壁の海側地盤の幅員は3~56mであった。それと比較すると、地点5-oの海側地盤の幅員(1.76m)は小さいといえる。

(3) 堤体間の目開き (最大6 cm, 陸側からみた状況)

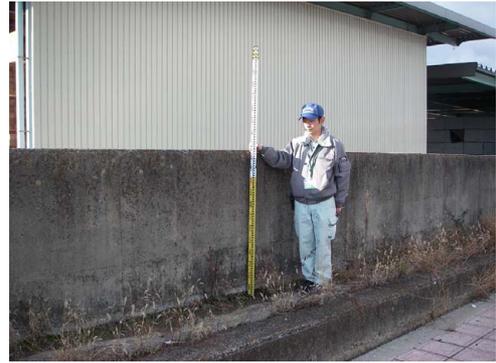
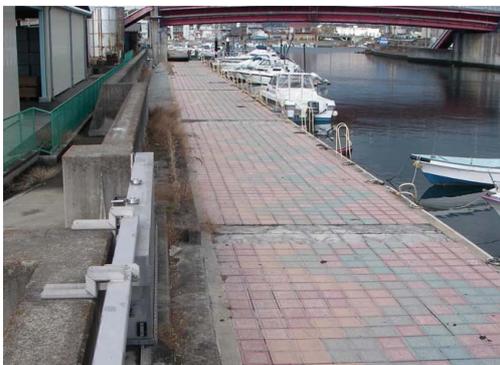
写真-3.6.22 地点5-q

地点5-oと地点5-qで行った測量結果から、胸壁の天端高さはT.P.+2.29～+2.40mであった。設計天端高さはT.P.+2.69mである。両者の差を求めると、地震に伴う地盤沈下量は0.29～0.40mとの結果になった。

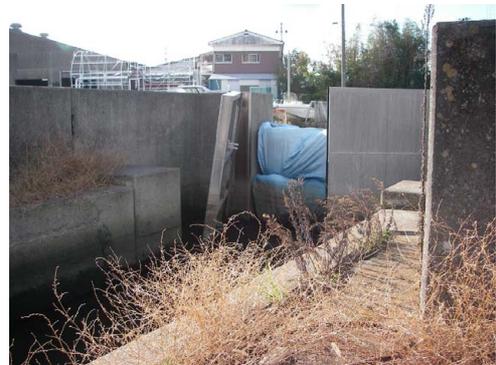
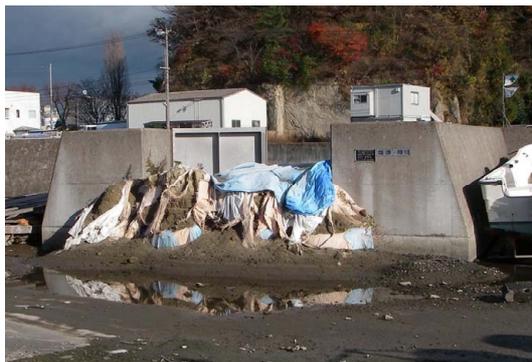
写真-3.6.24 門扉の被害（地点5-s）

(1) 海側からみた状況

(2) 陸側からみた状況

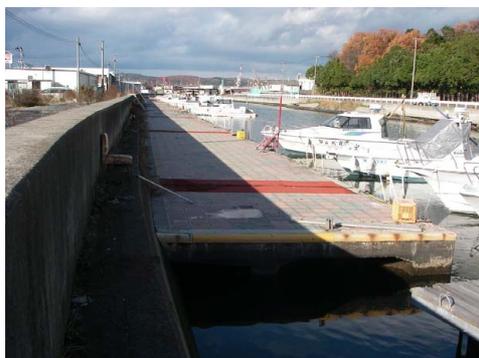
地点5-tは中の島(C)胸壁の最も南端の部分であるが、被害はなかった（写真-3.6.25）。

写真-3.6.25 被害のない胸壁 (地点 5-t)

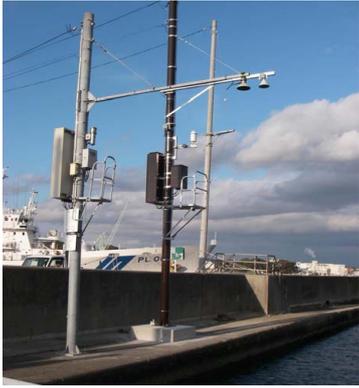
地点 5-u では、胸壁の陸側で地盤を広範囲に嵩上げする復旧工事が行われていた。また、堤体の一か所にひび割れが発生していた (写真-3.6.26(1)～(2))。海側地盤の水際線から胸壁堤体までの幅員は 2 m 程度である。同地点の北側近傍には、空中発射式超音波潮位計が設置されている (写真-3.6.26(3))。

(3) 空中発射式超音波潮位計
 写真-3.6.26 地点 5-u

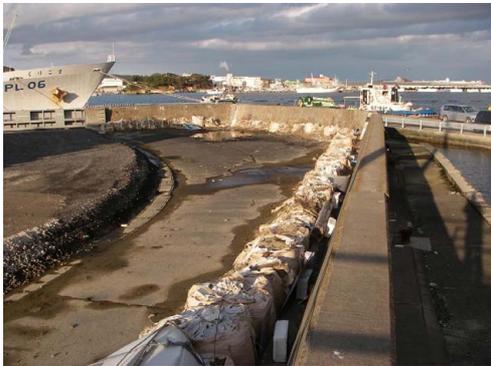
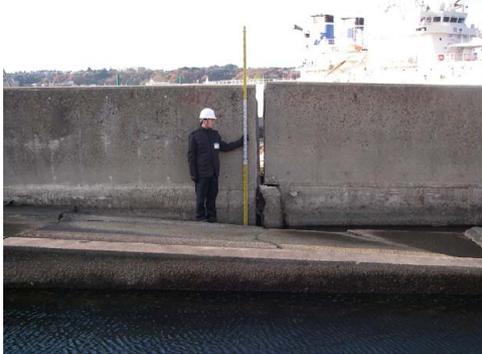
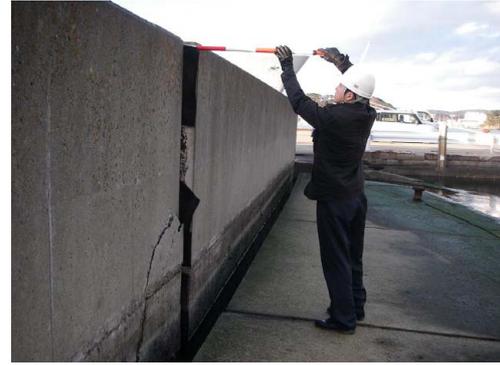
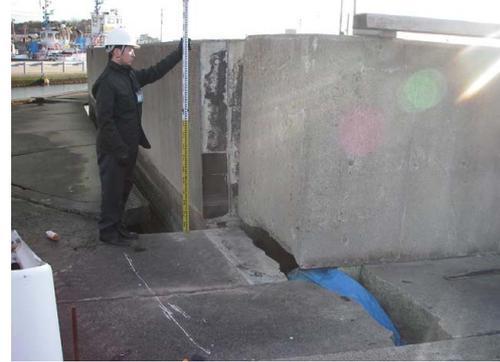
写真-3.6.27 地点 5-v

あった。海側地盤の水際線から胸壁堤体までの幅員は 3～5 m 程度で、地盤が海側に傾斜して胸壁堤体との間に空隙が生じている場所もあった (写真-3.6.27(4))。

(1) 引波による胸壁堤体の海側への変位

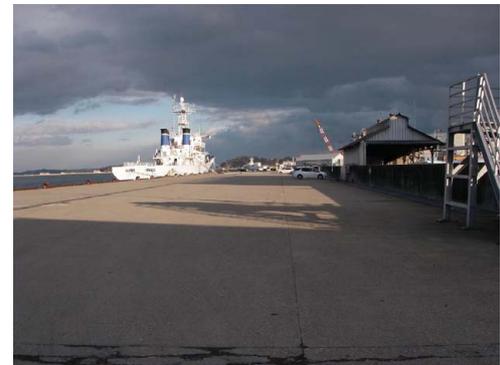
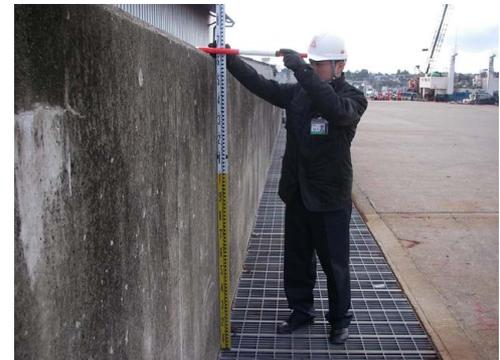
写真-3.6.28 地点 5-w

地点 5-w は、胸壁の海側に幅員の比較的大きい棧橋式ふ頭がある。胸壁、棧橋式ふ頭ともに被害はなかった (写真-3.6.28(1))。水際線から胸壁陸側まで断面形状の測量を行った (同(2))。その結果、水際線と胸壁堤体の距離は 27.4 m、天端高さは T.P.+2.26 m であった (図-3.6.18)。地点 5-x では、陸間の門扉が外れていた。門扉がなくなった通路部分には土のうが積まれていた (写真-3.6.29)。

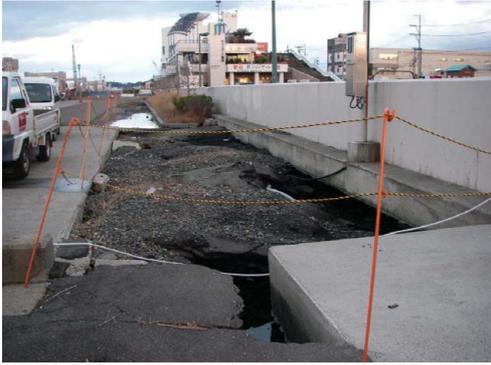
写真-3.6.32 地点 5-α (左が海側, 右が陸側)

(1) 海側地盤の洗掘

(2) 陸側地盤の洗掘

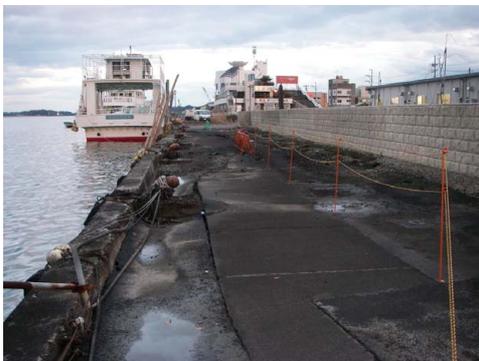
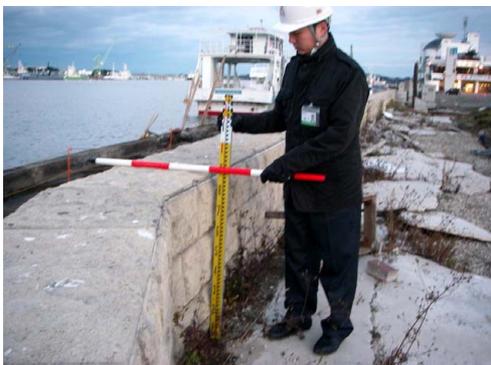
写真-3.6.33 地点 5-β

(1) 胸壁の海側地盤の状況

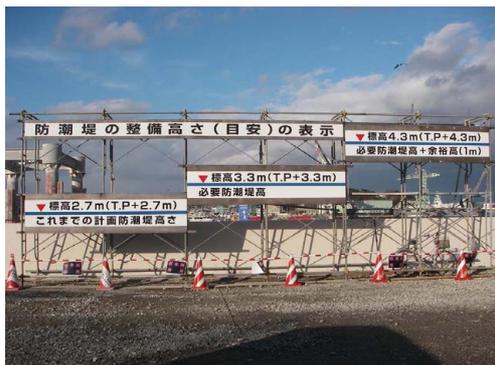
写真-3.6.36 防潮堤の整備高さの目安を示す看板
(地点5-y付近)

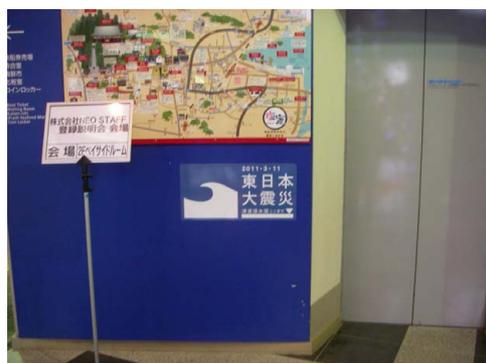
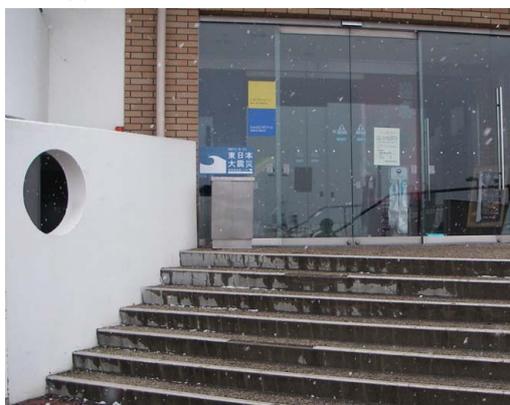
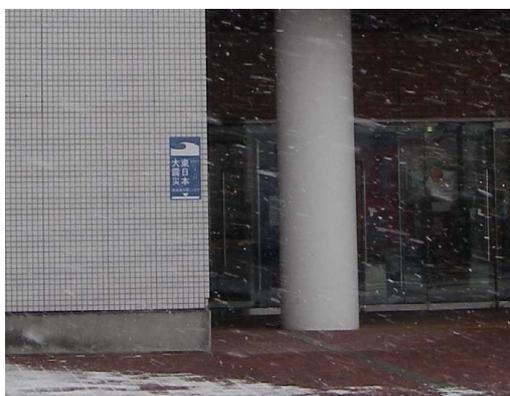
写真-3.6.37 到達した津波の高さの表示

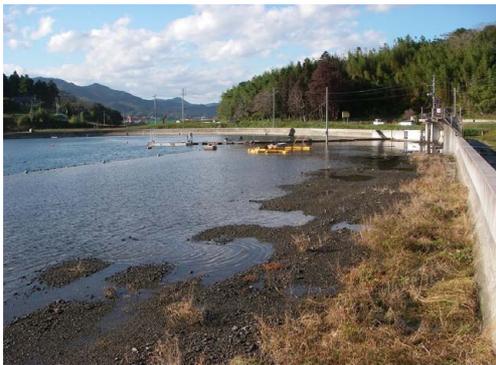
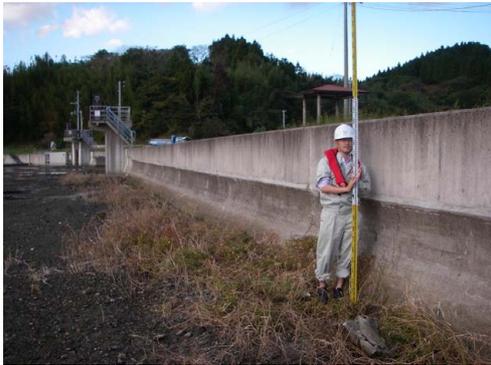
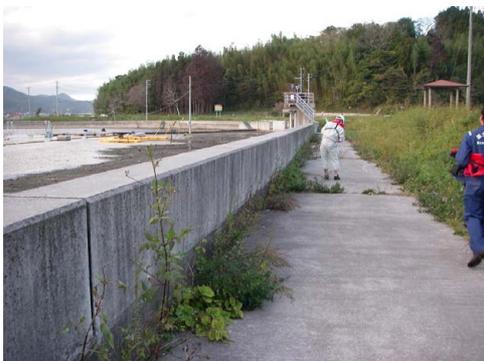
写真-3.7.1 地点6-a

地点6-aで、胸壁に被害は発生していない(写真-3.7.1)。なお、既報の国総研資料 No.658 ではこの地点を「地点1-j」と呼んでいる。水際線から胸壁陸側までの断面形状の測量を行った。その結果、胸壁の天端高さはT.P.+2.07mであった(図-3.7.3)。海岸保全施設台帳によると地震発生前の胸壁の天端高さはT.P.+2.60mなので、現地調査時点では、両者の差である0.53mの地盤沈下が地震発生前と比べ生じている結果となった。地震発生直後の地盤沈下量は、国土地理院⁴³⁾によると大船渡市中心部の沿岸3か所(一等水準点 No.6788~6790)で0.67~0.70mの範囲であった。これに比較すると今回の測定した地盤沈下量(0.53m)は小さく、地震発生から今回の調査まで約1年7か月(2011年3月~2012年10月)の間に、

(1) 胸壁海側の状況

(2) 胸壁の天端高さの測定

(3) 胸壁陸側の状況

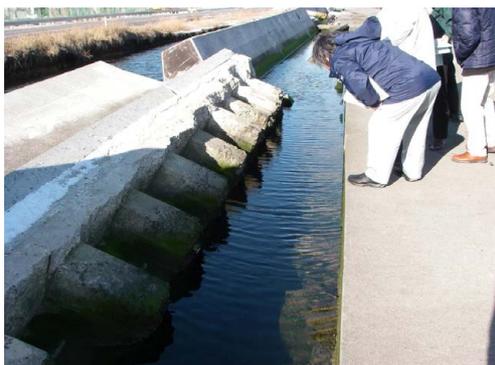
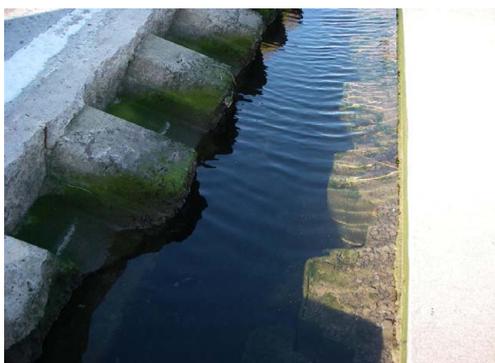
写真-3.7.2(1)に示すとおり、陸側に向かって倒壊した堤体の下部は矢板の形状に波打っている。国総研資料No.658では、これをもって矢板が途中で折れていると指摘していた。しかし、これはコンクリートが矢板の形に添うように施工されて固まったもので、倒壊にともなって剥がれたのであって、金属の矢板自体は折れることなく地盤中に残留して直立している（写真-3.7.2(2)）。従って、国総研資料No.658の記載は過誤である。

図-3.7.5は、同地点付近の堤体の標準断面図である。同図は、宮城県が作成した海岸保全施設台帳の関連資料に掲載されている図を基に、必要な部分をだけ抽出するように簡略化をして筆者が作成したものである。これによると、堤体はほとんど一体として陸側に転倒したが、一部だけ（止水矢板の海側かつ止水矢板天端よりも下の部分）は堤体本体と分かれて地盤中に残ったようである。

(1) 陸側に倒壊した堤体と地中に残留した止水矢板

(2) 止水矢板付近を拡大して撮影した写真
写真-3.7.2 地点 6-b

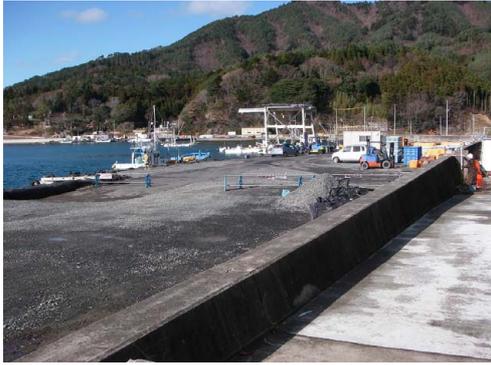
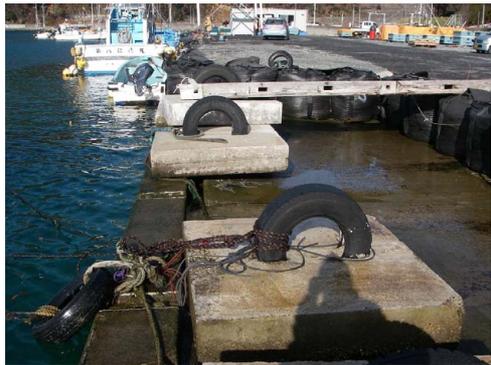
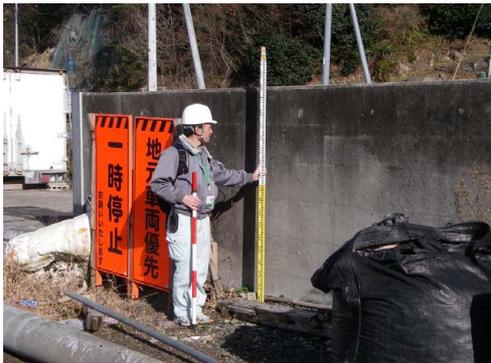
写真-3.8.1 地点 7-a

地点 7-a の胸壁に被害はなかった(既報)。地震動の影響により地域全体が地盤沈下しているの、必要な高さ確保のためにふ頭は応急的に土砂で全体に嵩上げされている(写真-3.8.1(1))。そのうち、水際線付近の一部の区間は嵩上げ前の岸壁が露出していた(同(2))。そこで、その場所から陸側に向かい地点 7-a を通るよう、断面形状の測量を行った(同(3))。その結果、胸壁の天端高さの測定値は T.P.+2.70 m であった(図-3.8.3)。

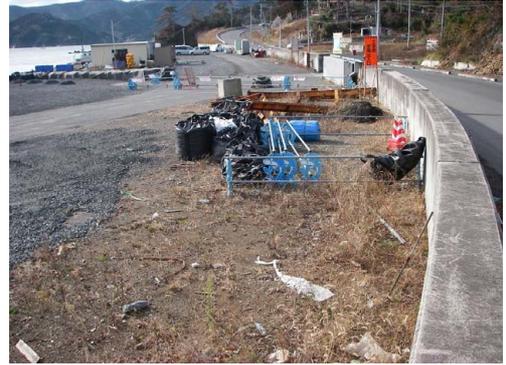
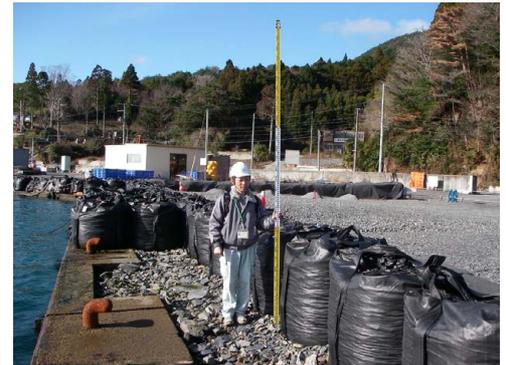
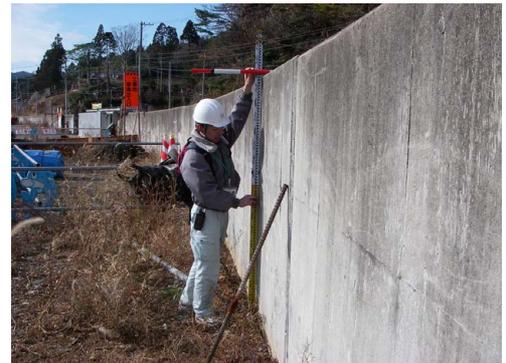
写真-3.8.2 地点 7-b

地点 7-b では、地点 7-a と同様、胸壁に被害はなく、ふ頭は応急的に土砂で全体に嵩上げされている(写真-3.8.2)。そのうち一部の区間は嵩上げ前の壁が露出していた。地点 7-a と同様、その場所から陸側に向かい地点 7-b を通るよう、断面形状の測量を行った。その結果、胸壁の天端高さは T.P.+2.74 m であった(図-3.8.4)。

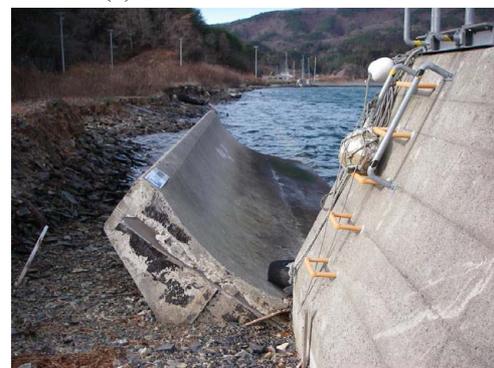
図-3.8.6 に、胸壁の周辺を拡大して示す。胸壁は、図中に太い直線で示すとおり約 70 m の延長で設けられている。そのうち、北端の 10 m 程度の堤体一函は陸側に転倒していたが、この函はふ頭角部の、護岸と胸壁の接続部分に設けられたもので護岸というよい構造の堤体である。したがって、胸壁の被害という観点から除外した。残りの区間は堤体が原位置に残存していた。また、地震動の影響により地域全体が地盤沈下しているため、ふ頭は天端高さが低くなっており、必要な高さを確保するために、調査時点では図中に点線で囲んで示すとおりふ頭は応急的に土砂で T 字型に嵩上げされていた。そこで、嵩上げされずに岸壁が露出して、かつ、堤体が原位置に残存した区間である測線 A-A' について断面形状の測量を行った。

写真-3.8.3(1)に、ふ頭を北側から見た状況を示す。同(2)は、上述のとおり、ふ頭の角部の、護岸と胸壁の接続部分に設けられた堤体の一函が陸側へ転倒している状況

(2) 護岸に類似した構造の堤体が陸側に転倒した状況

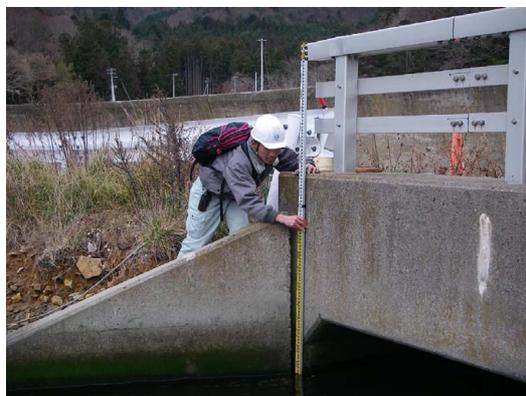
(2) 潮位の測定

今回の調査では、水際線から胸壁周辺、神社の鳥居、参道階段へと至る経路で、レベルの設置位置を適宜移動しながら、参道階段の76段目の高さまで連続的に水準測量を行った（写真-3.9.1 及び写真-3.9.2）。その結果、津波の遡上高さは T.P.+16.60 m であった（図-3.9.3）。

写真-3.9.1 水準測量 (地点 8-a)

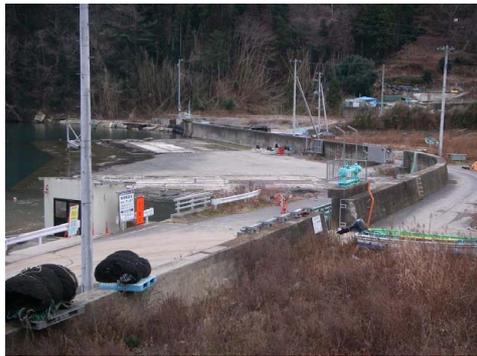
地点 8-b の胸壁に被害はなかった（既報）。ただし、時間的な制約により国総研資料 No.658 のとりまとめ時点では水際線から胸壁陸側までの断面形状の測量を行うことができていなかった。そこで、今回の調査で改めて測量を行ったものである（写真-3.9.3）。その結果、胸壁の天端高さの測定値は T.P.+3.12 m であった（図-3.9.4）。

(1) 北側からみたふ頭及び胸壁の状況

写真-3.9.3 地点 8-b

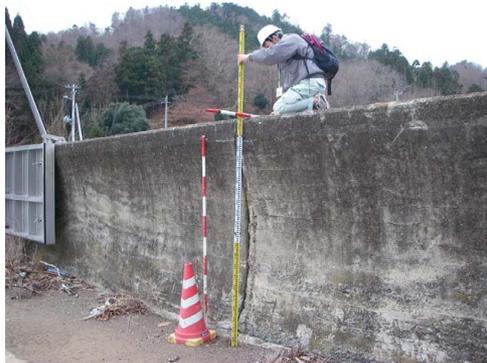
(2) 胸壁の天端高さの測定
