### 3.14 小名浜港

#### (3)被災概況

小名浜では、東日本大震災により甚大な被害を受け、さらには福島第一原子力発電所の事故による放射線風評被害により復旧・復興において事態をより深刻化させた。

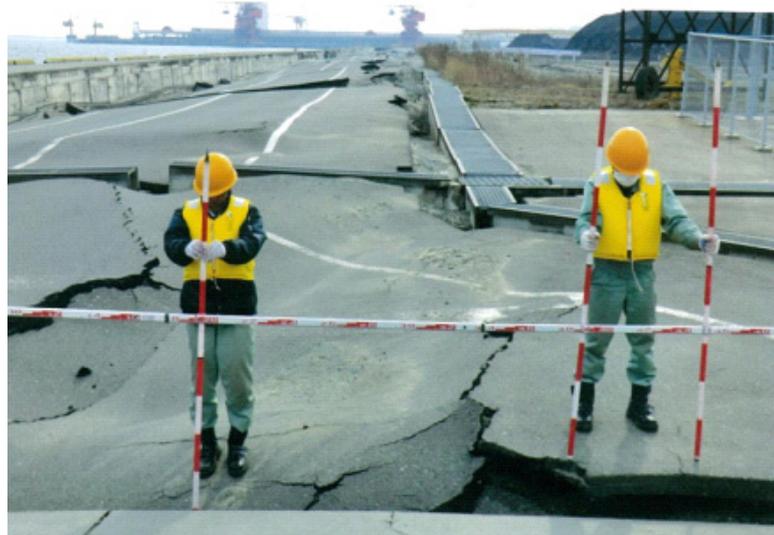
図-3.14.26(a) No.5 5・6号ふ頭地区先端護岸被災状況 (図-3.14.25の①から撮影)

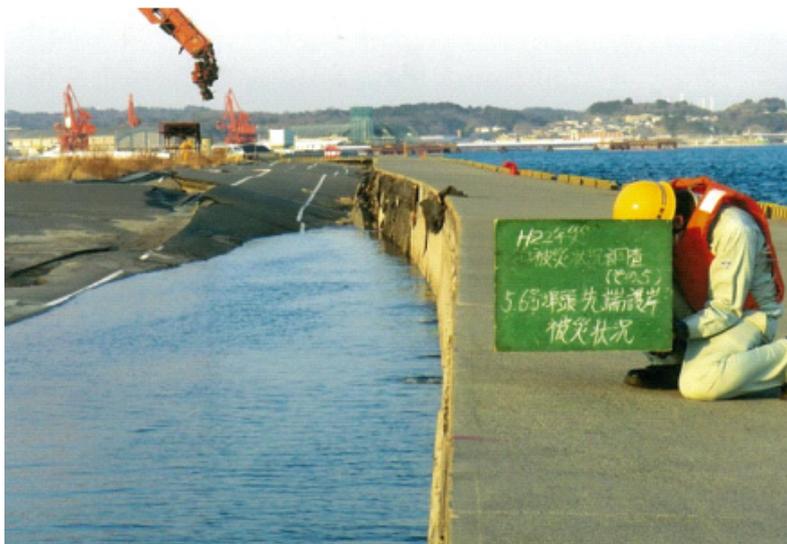
図-3.14.26(b) No.5 5・6号ふ頭地区先端護岸被災状況 (図-3.14.25 の②から撮影)

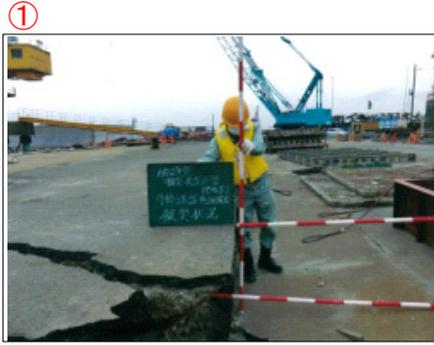
図-3.14.31に沈下状況図、図-3.14.32に被災状況の写真を示す。図-3.14.31の東側より西側の方が沈下は大きい傾向にあり、最大で1.6m程度の沈下量になっている。図-3.14.32から、段差、亀裂、陥没が発生したことが確認できる。

図-3.14.32(a) No.6 7号ふ頭地区先端護岸被災状況(図-3.14.31の①から撮影)

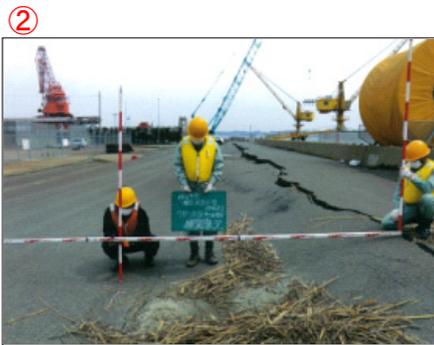
図-3.14.32(b) No.6 7号ふ頭地区先端護岸被災状況(図-3.14.31の②から撮影)

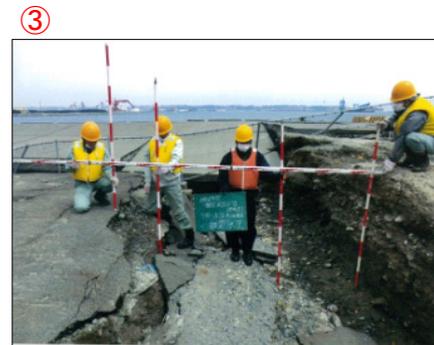
図-3.14.32(c) No.6 7号ふ頭地区先端護岸被災状況(図-3.14.31の③から撮影)

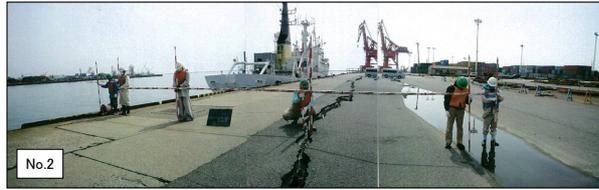
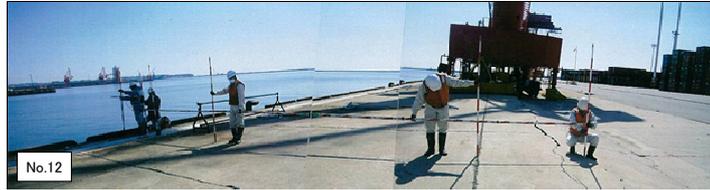
図-3.14.56 No.4, No.5 大剣ふ頭地区\_-10m, -7.5m 岸壁被災状況図

図-3.14.56 から、エプロン部に亀裂等が発生していることがわかる。

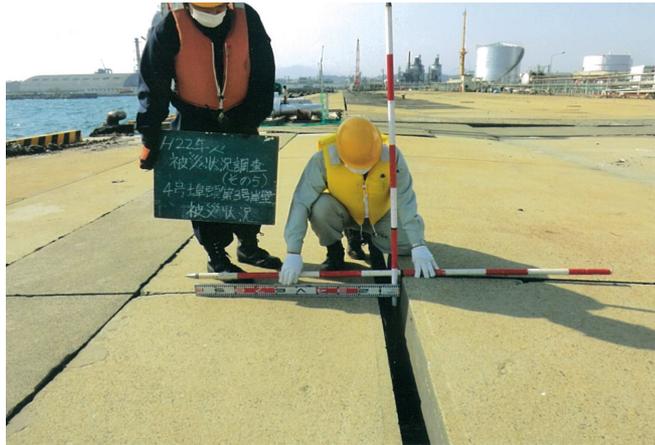
図-3.14.83(a) No.11 4号ふ頭地区\_-6m 岸壁被災状況 (4号岸壁)

図-3.14.83に-6m岸壁の被災状況写真を示す。図-3.14.83よりエプロンの亀裂、段差、陥没が確認できる。

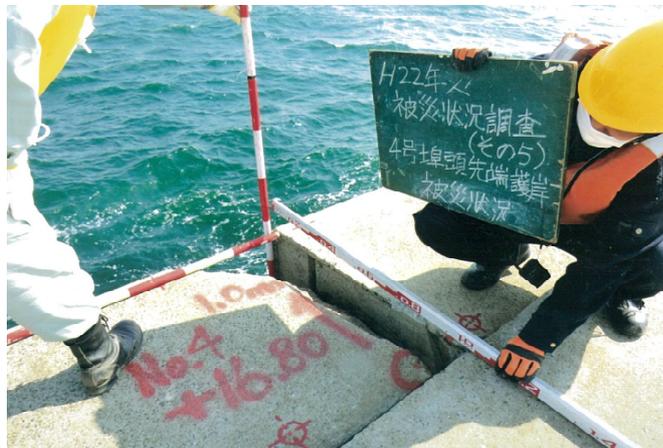
図-3.14.86(a) No.11 4号ふ頭地区\_先端護岸被災断面図 (-6m 岸壁側)

図-3.14.86に先端護岸の被災状況写真を示す。図-3.14.86よりパラペットの破損、エプロン部の亀裂、段差、陥没が確認できる。
