4. 県道及び市町村道

4.1 岩手県内の橋

4.1.1 大渡橋(おおわたりばし)

大渡橋は、岩手県釜石市に位置する橋長 108m の 3 径間連続鋼床版鈑桁橋であり、2005 年に竣工した(表-4.1.1.1、図-4.1.1.1、写真-4.1.1.1)。

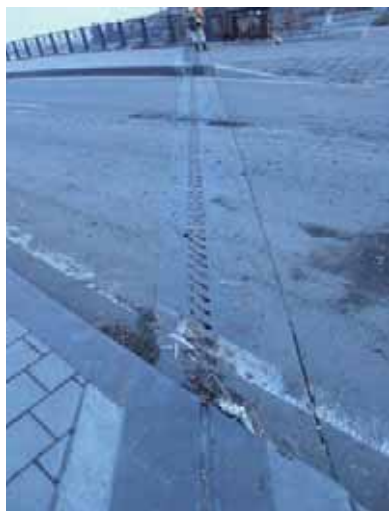
橋の下流側高欄に流木が掛かっており、本橋においては津波の影響を受けたと想定されるが、支承部、桁、伸縮装置、橋台背面取り付け側とも特段の変状は確認されなかった(写真-4.1.1.2)。なお、橋脚周りには洗掘が生じていた(写真-4.1.1.3)。

写真-4.1.1.2 桁端部の状況(段差等なし)

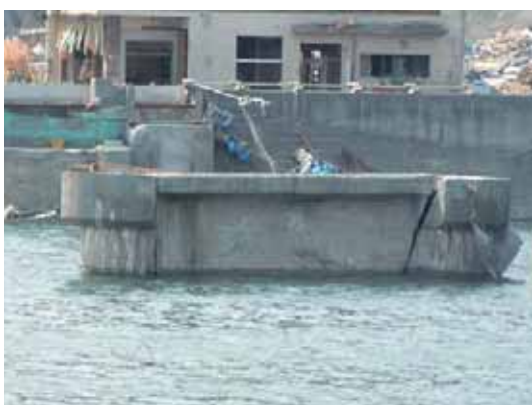
橋脚部において、上流側の支承部付近の上面から下方に向かって縦方向のひび割れが確認された(写真-4.1.2.3)。

写真-4.1.2.3 下部構造のひび割れ

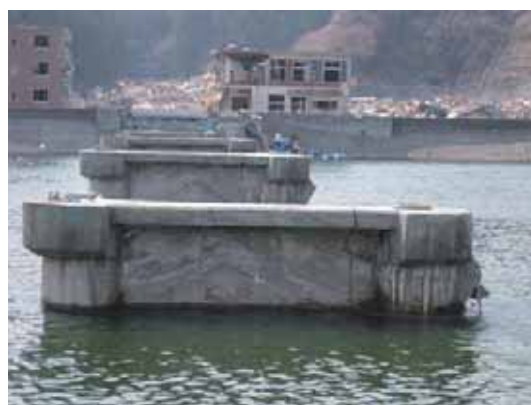
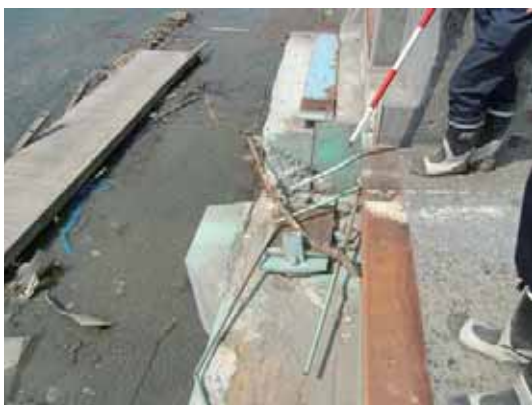
写真-4.1.2.4 右岸側橋台支承の状況

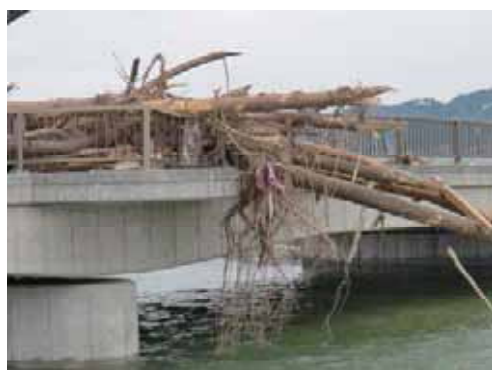
本橋において、津波による橋桁の流出はなかった。橋桁の高さを超える津波により写真-4.1.5.2 に示すように木材等の漂流物が堆積していた。写真-4.1.5.3 には、橋台背面の流出状況を示しているが、裏込め土の一部分が流出し、歩道部分の舗装が流出した。

写真-4.1.5.2 木材等の堆積物

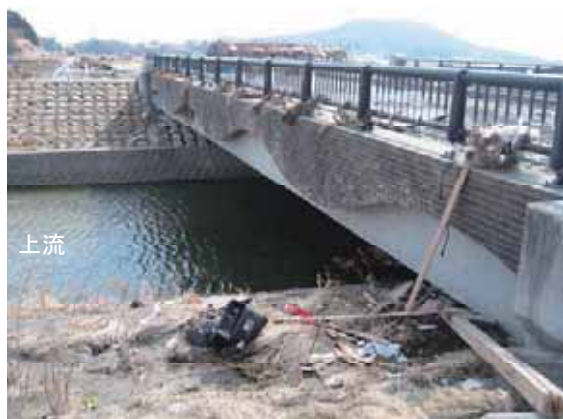
本橋において、津波による橋桁の流出はなかった。橋桁の高さを超えた津波により写真-4.1.6.1、写真-4.1.6.2、に示すような漂流物が堆積していた。

写真-4.1.6.2 橋面上の堆積物(上流側)

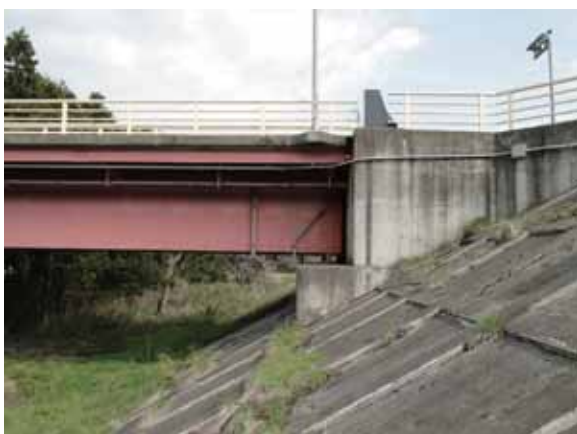
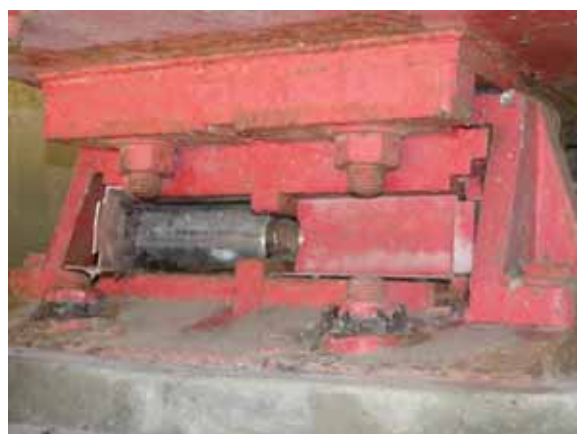
左岸側(江刺側)の橋台と橋脚 2 基を調査した(写真-4.1.14.2～写真-4.1.14.4)。損傷としては、橋台上における可動支承のローラーカバーのはずれ、橋脚のひび割れが確認された。

写真-4.1.14.2 江刺側の橋台上の可動支承のローラーカバーのはずれ

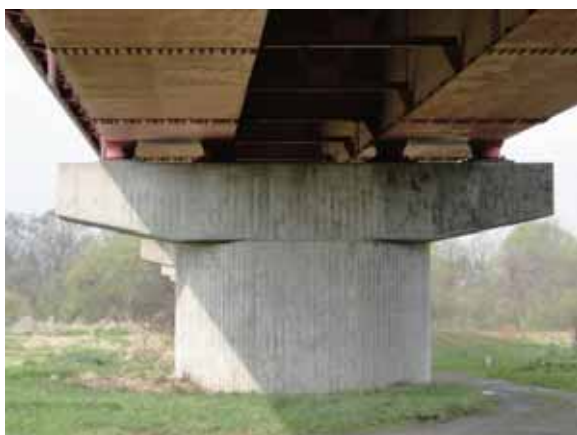
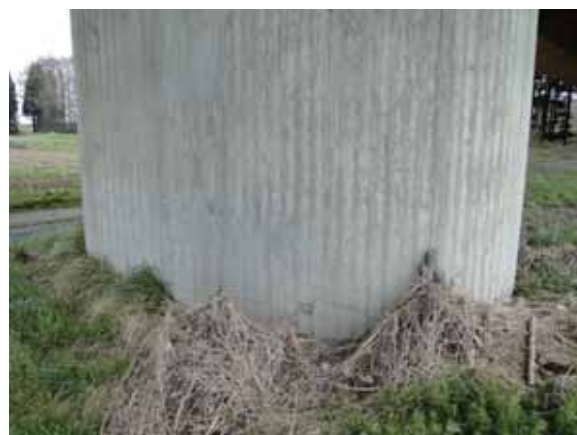
写真-4.1.14.3 江刺側から 1 基目の橋脚のひび割れ

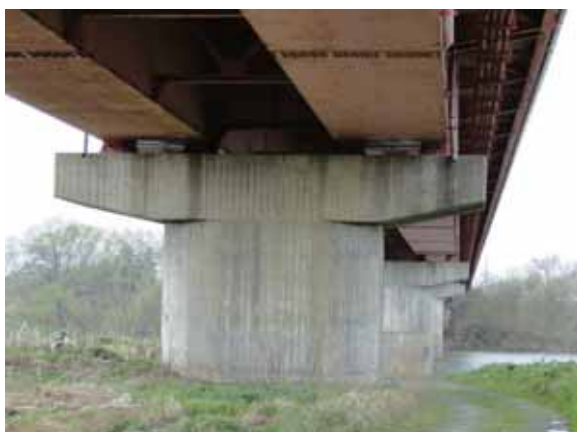
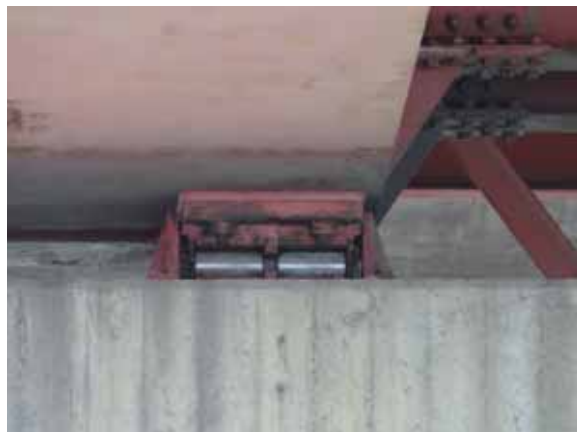
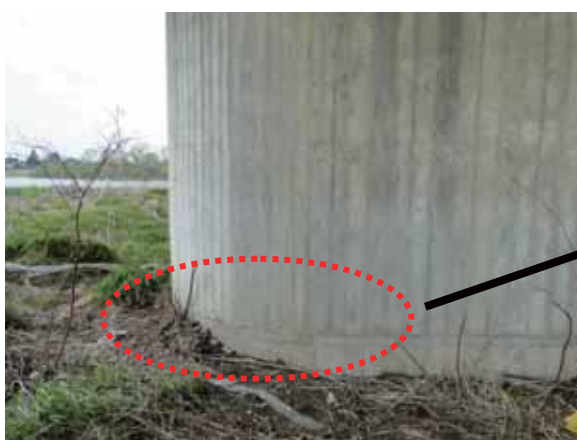
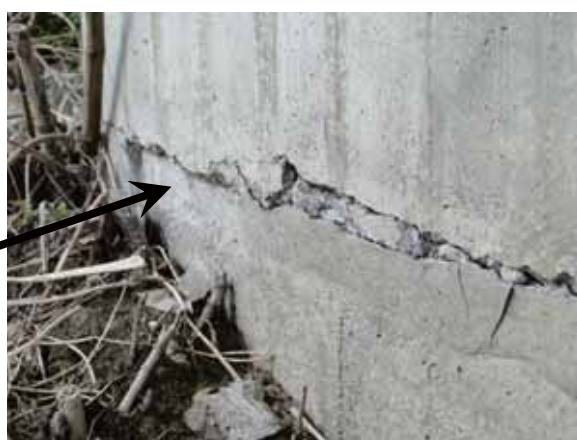
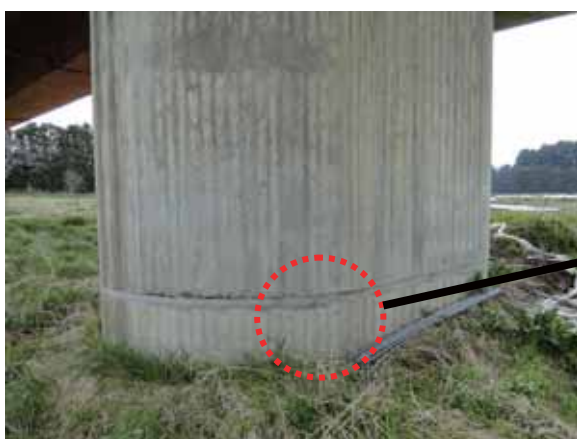
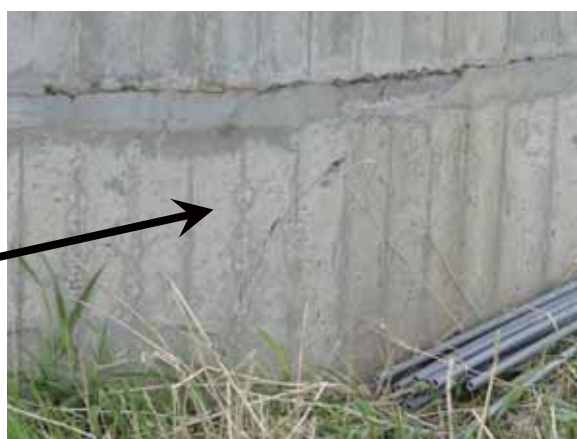
写真-4.1.14.4 江刺側から2基目の橋脚の損傷

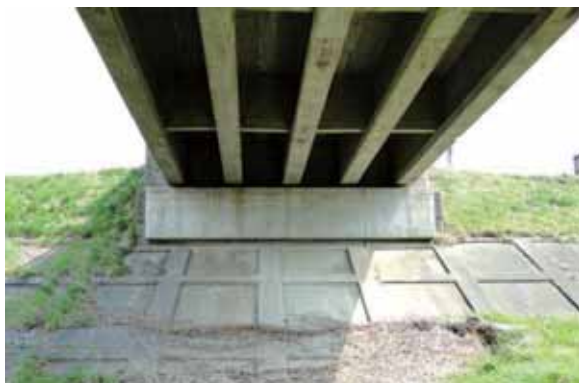
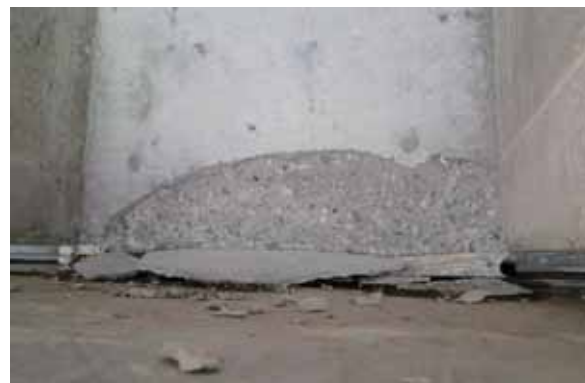
写真-4.1.15.2 に示すように左岸側の橋台部において、コンクリート桁の横桁のかぶりコンクリートの剥落が確認された。その他、橋脚、トラス部等を遠望目視により観察したが、地震による損傷は確認できなかった(写真-4.1.15.3、写真-4.1.15.4)。

写真-4.1.15.2 左岸側の橋台上の横桁のかぶりコンクリートの剥落

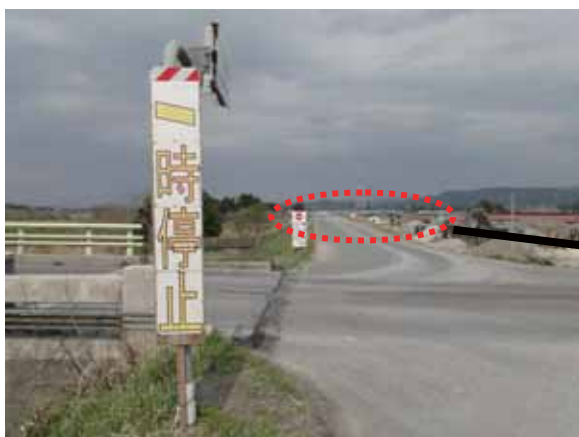
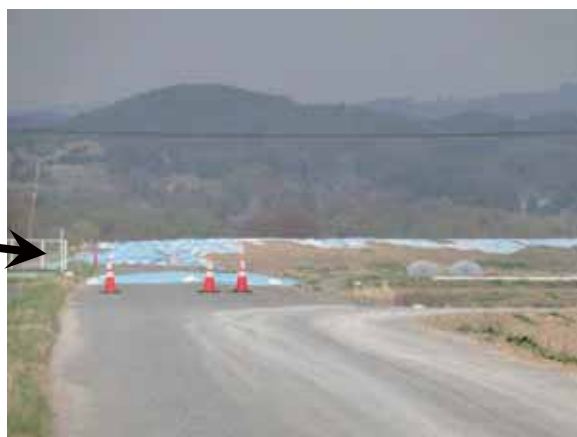
なお、橋の上流側の河川堤防には写真-4.1.15.5 に示すようにブルーシートがかけられている箇所があり、河川堤防に何らかの被害が生じていたものと考えられる。

写真-4. 1. 15. 5 大曲橋周辺の河川堤防の状況

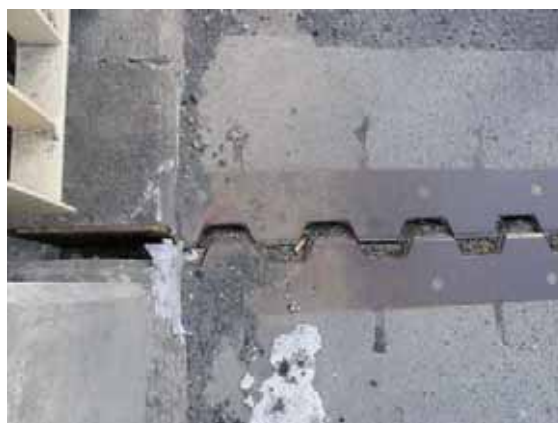
右岸側橋台の伸縮装置には約 2cm の水平方向のずれが確認された(写真-4.1.16.4)。支承は下流側の支承の外側のみ確認できたが、沓座モルタルの損傷が生じていた(写真-4.1.16.5)。なお、支承上側の鋼板には塗膜割れが確認されたが、内部の腐食から地震以前より生じていたものとみられる(写真-4.1.16.6)。

写真-4.1.16.4 伸縮装置の水平ずれ(約 2cm)

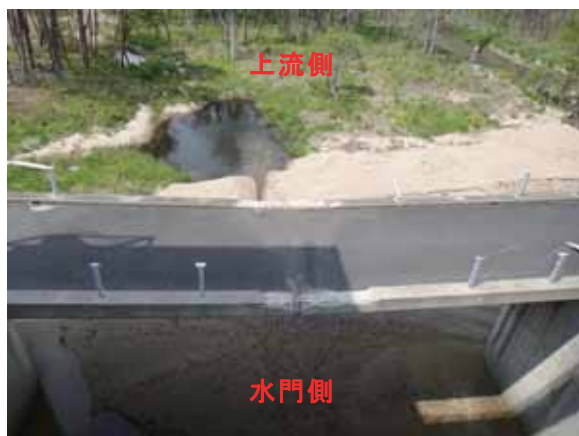
落橋を免れた 3、4 径間目の上部構造も支間中央部に多数の曲げひび割れや地覆部の圧壊が生じており、特に 3 径間目の主桁の残留たわみは約 30cm 程度と大きく、PC 鋼材が降伏している可能性がある(写真-4.1.19.3~写真-4.1.19.8)。3 径間目の主桁のひび割れは床版まで達しており、橋軸方向にもひび割れが生じている(写真-4.1.19.4)。また、主桁のひび割れや地覆部の損傷状態、橋面の雨水溜まり(写真-4.1.19.7)などから、3 径間目および 4 径間目ともに 3 主桁のうち水門側の G1 桁の損傷が大きいと類推される。高欄は支柱が数本残っているのみで、ほぼ流出していた(写真-4.1.19.7~写真-4.1.19.9)。

写真-4.1.19.7 橋面の状況

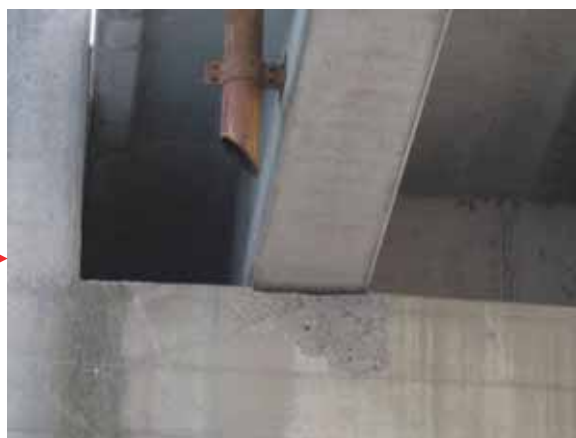
下部構造は、上部構造が落橋した際に衝突したことにより、橋座の損傷やアンカーバーの折れ曲がりが生じている(写真-4.1.19.10、写真-4.1.19.11)。また、上部構造が落橋していない 3 径間目の G1 桁(水門側)の両端の下部構造にて橋座部にも損傷が確認され(写真-4.1.19.12)、一時的な変形の後、PC 鋼材の復元力によりたわみが戻ったと考えられる。

写真-4. 1. 19. 12 水門堰柱P3 の橋座の損傷状況 (G1 桁部のみ剥落)

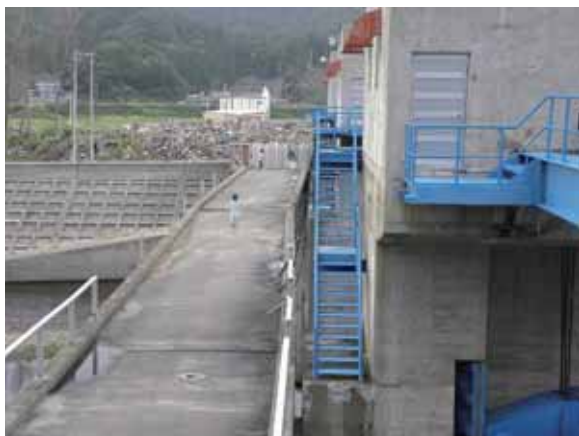
水門を越流した津波により管理橋の上部構造が上流側に移動している状態が確認された(写真-4.1.20.2)。特に左岸側のかけ違い部において約 70cm 上流側に移動しており、上部構造が支承から逸脱し、支承が流出している(写真-4.1.20.3)。右岸側のかけ違い部においては、支承から桁が逸脱していないものの桁と支承にずれが生じ、2～4cm 程度桁が移動している(写真-4.1.20.4)。

写真-4. 1. 20. 2 上部構造の上流側への移動の状況

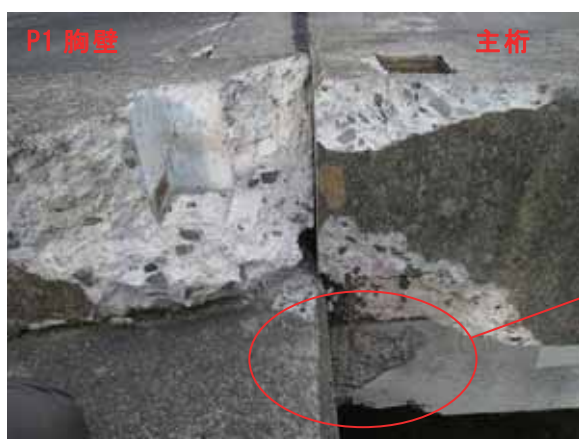
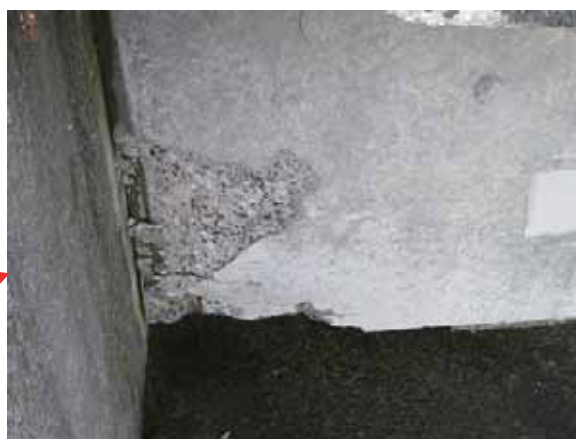
上部構造の上流側への水平移動量が支点毎に異なっており、桁端部同士や下部構造の胸壁との衝突により、地覆部の圧壊や主桁の被りコンクリートの剥落等の損傷が確認された(写真-4.1.20.5、写真-4.1.20.6)。なお、主桁の損傷は衝突による桁端部の損傷以外の損傷は確認されなかった。

写真-4. 1. 20. 5 水門堰柱P1 支点主桁端部の損傷状況(上流側より撮影)

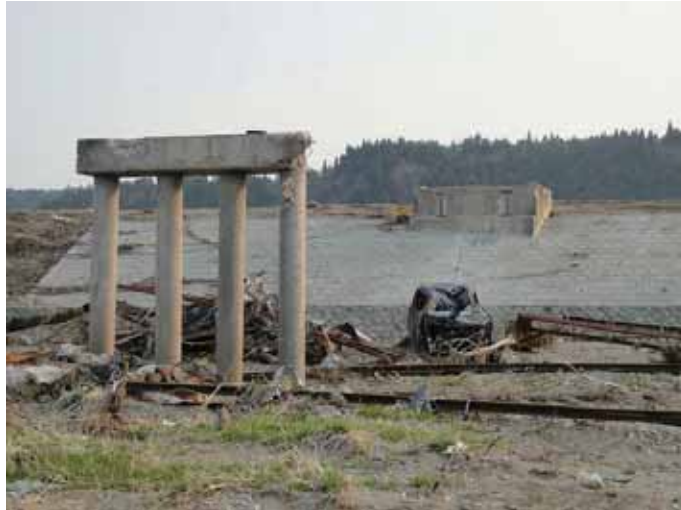
写真-4.2.1.2 に示すように右岸側から 1 基目の橋脚は原形をとどめており、単列パイルベント橋脚であったことが分かるが、それ以外の橋脚は残っていない。写真-4.2.1.3 は、右岸側から 2 基目の橋脚の損傷状況であるが、パイルベントが折損して大きく破壊していた。津波により流出した鉄道橋の PC 桁が衝突した可能性も考えられる。

写真-4.2.1.2 右岸側の橋台とその隣の橋脚の状況

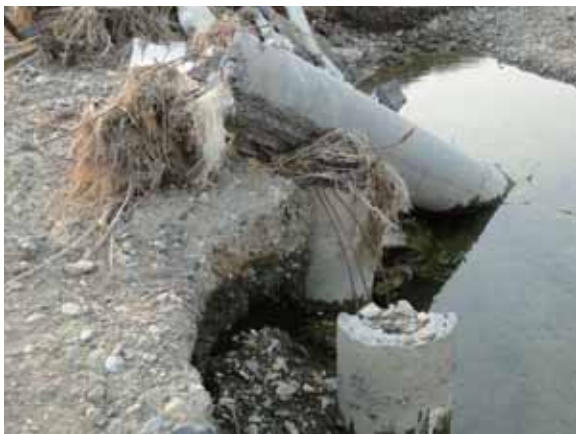
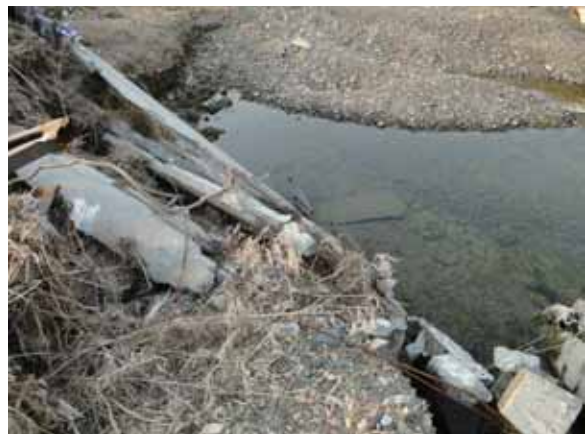
写真-4.2.1.3 パイルベント橋脚の損傷状況

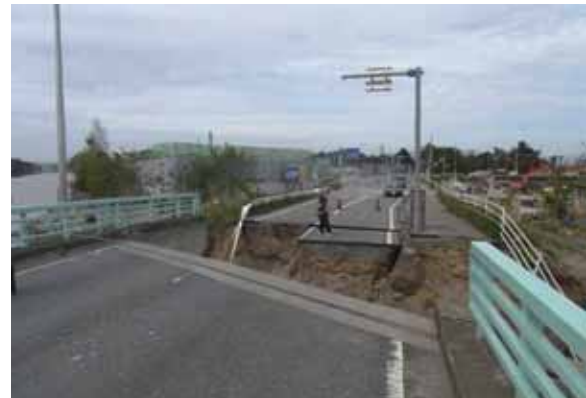
写真-4.2.6.6 左岸側橋台背面盛土の流出状況(橋面より)

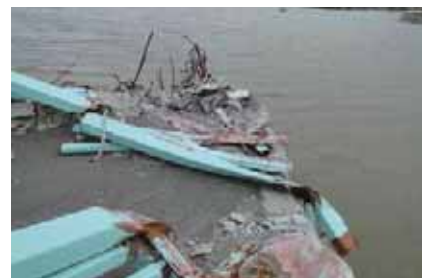
本橋は、左岸側橋台背面盛土と中央径間の上部構造が上流側に流出した(写真-4.2.6.1～写真-4.2.6.6)。流出した上部構造の主桁(写真-4.2.6.4)、右岸側径間の主桁と高欄(写真-4.2.6.7、写真-4.2.6.8)、左岸側径間の床版と高欄(写真-4.2.6.8、写真-4.2.6.9)に衝突によるものと思われる損傷が見られた。したがって、中央径間上部構造の流出は、津波で流されてきた船による衝突によって生じた可能性がある。

写真-4.2.6.8 損傷箇所状況

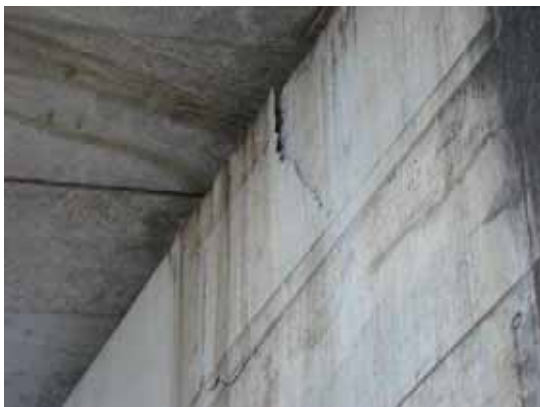
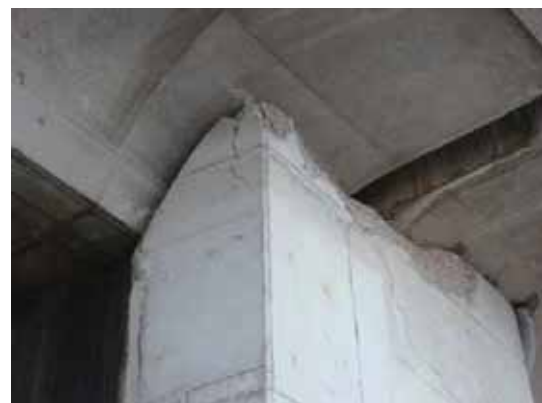
P1 橋脚上かけ違い部で遮音壁パネルが外側にはらみ出す変形が確認された(写真-4.2.8.2)。また、PA1 橋脚の脚天端の支承アンカーボルトの作用力とみられる壁面の顕著な浮き、剥離、コンクリート片の落下が見られた(写真-4.2.8.3)。調査時は供用中であり、遠望目視においてはその他の損傷は見られなかった。

写真-4.2.8.3 橋脚天端の損傷(西側主径間部)

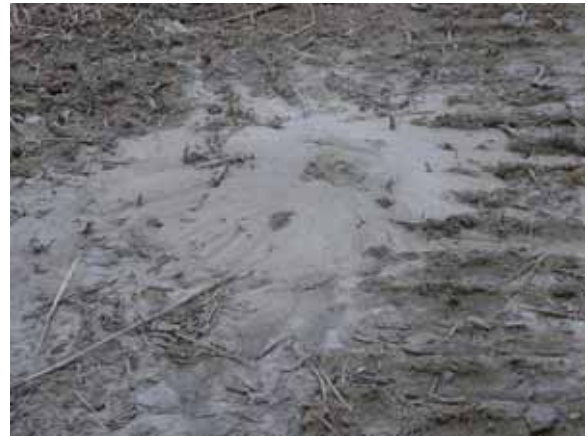
写真-4.2.12.5 噴砂の痕跡

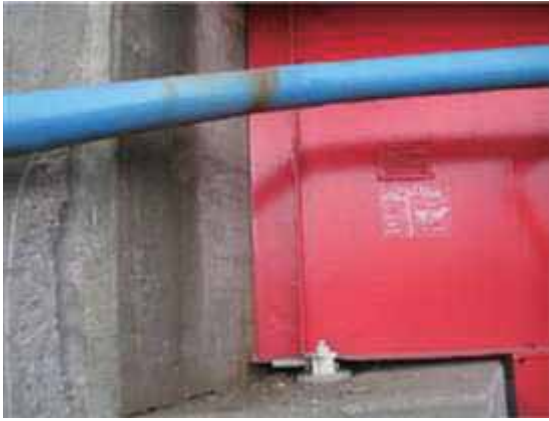
管理者による調査の結果確認されている主な損傷箇所を図-4.2.16.4、損傷状況を写真4.2.16.2～写真4.2.16.7に示す。これらの調査結果によると、本橋においては主桁の遊間異常、パラペットのひび割れや変形、伸縮装置の段差や目閉じ、杭頭の破損、支承の移動に伴うピンチプレートの破断や変位制限装置の変状・台座コンクリートのひび割れなどが確認されている。

写真-4.2.16.2 A1 橋台部 G3 主桁遊間異常  
(0mm) (資料提供：宮城県)

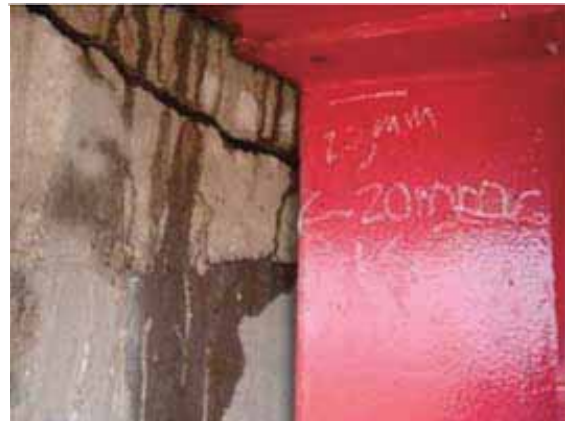
写真-4.2.16.3 A1 橋台部パラペット上部の  
クラック (資料提供：宮城県)

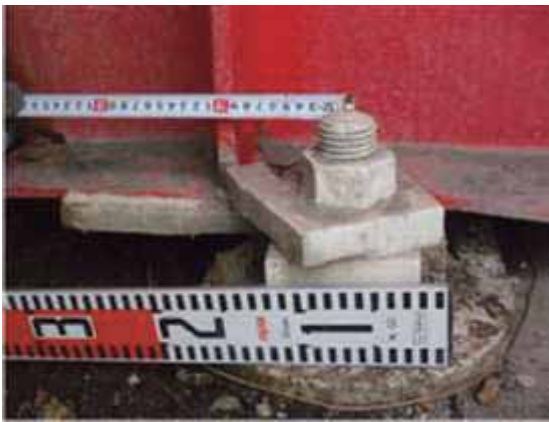
写真-4.2.16.4 A1 橋台部 G3 可動支承ピンチ  
プレートの移動 (資料提供：宮城県)

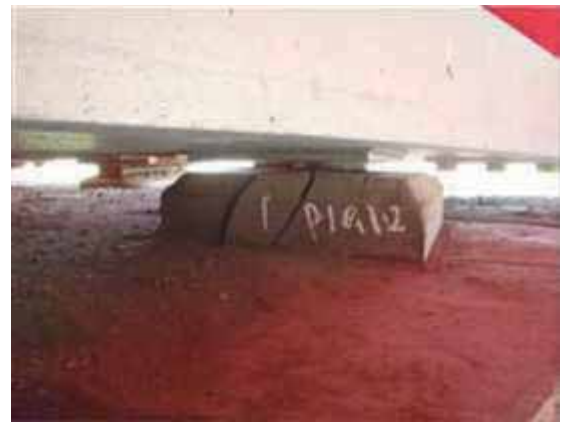
写真-4.2.16.5 P1 橋脚部の可動側変位制限  
アンカーバー台座コンクリートのひび割れ  
(資料提供：宮城県)

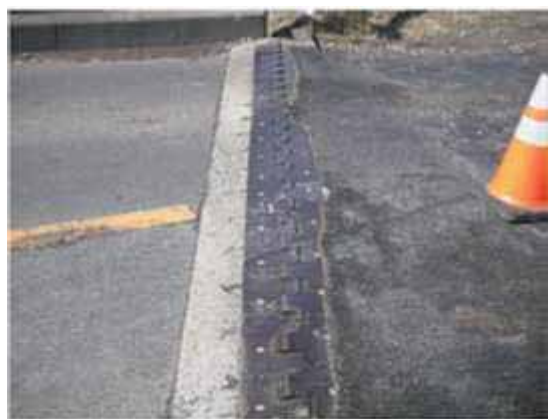
写真-4.2.16.6 A1 橋台部の伸縮装置の  
目閉じ (資料提供：宮城県)

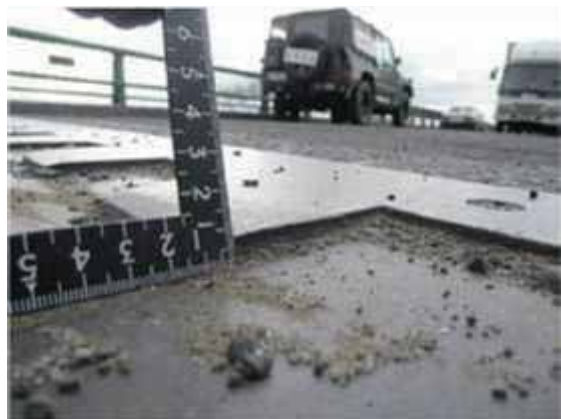
写真-4.2.16.7 A2 橋台部の伸縮装置の段差  
(8mm) (資料提供：宮城県)

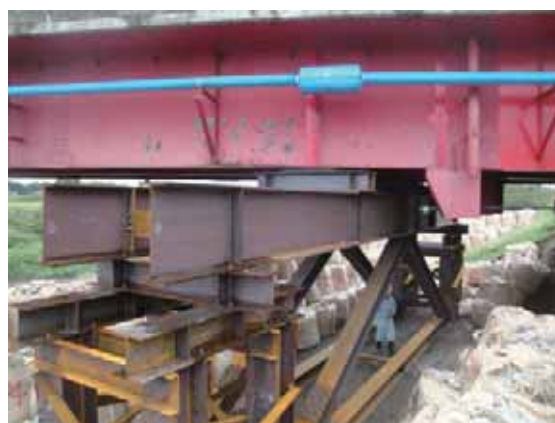
本橋では、平成 24 年 10 月の調査時点においては、写真-4.2.16.10 に示すように両橋台の前面にベントを建てて供用していた。また、写真-4.2.16.11 に示すように橋台の天端から側面にかけてのひび割れや、鋼桁の塗膜のはがれが確認された。さらに、写真-4.2.16.12 に示すように、本橋台に取り付けられた落橋防止ケーブルが水平面内でたるんでいる状況であった。このような変状も、橋台が前面へ移動したことを示す重要な痕跡であると考えられる。

写真-4.2.16.10 橋台のベントの設置状況

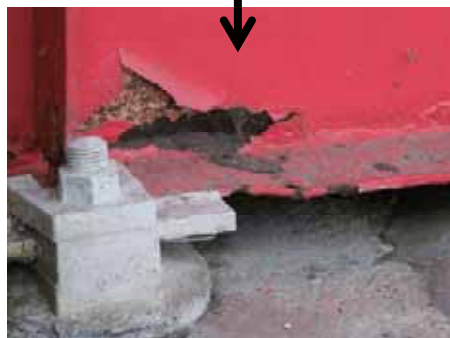
写真-4.2.16.11 橋台に生じたひび割れ  
及び鋼桁の塗膜のはがれの状況

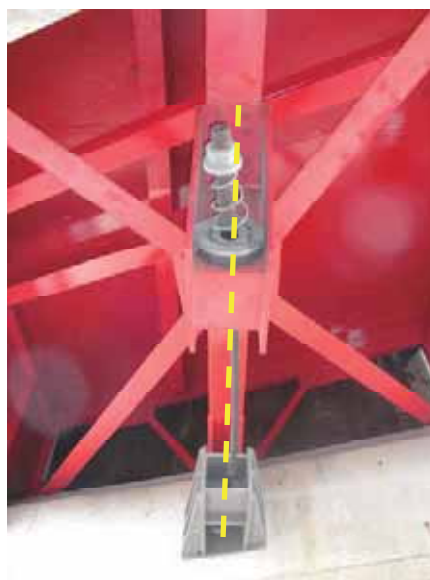
写真-4.2.16.12 橋台に取り付けられた落  
橋防止ケーブルに生じた水平面内のたるみ

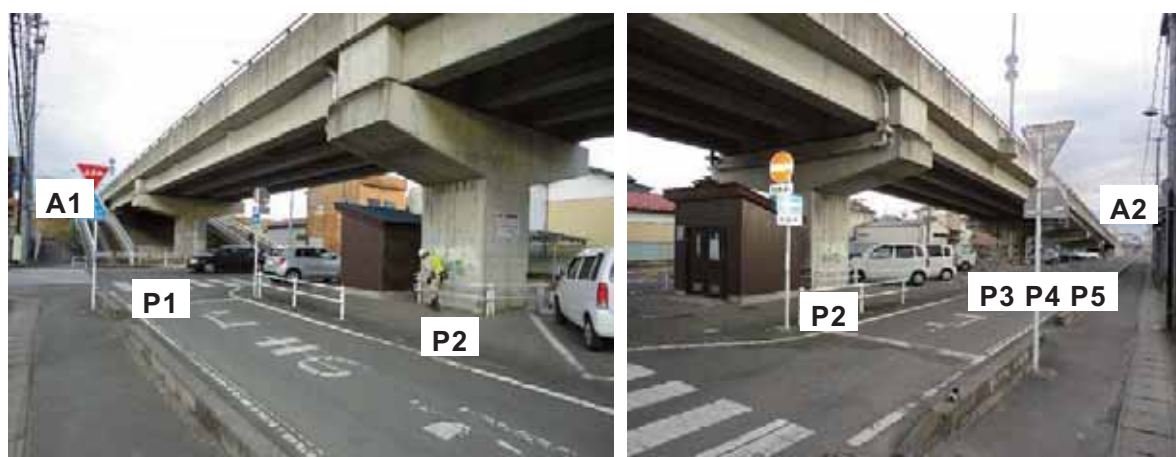
写真-4.2.19.1 川南高架橋(資料提供：宮城県)

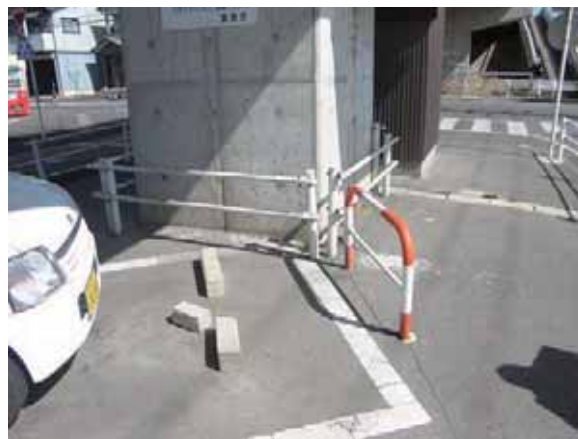
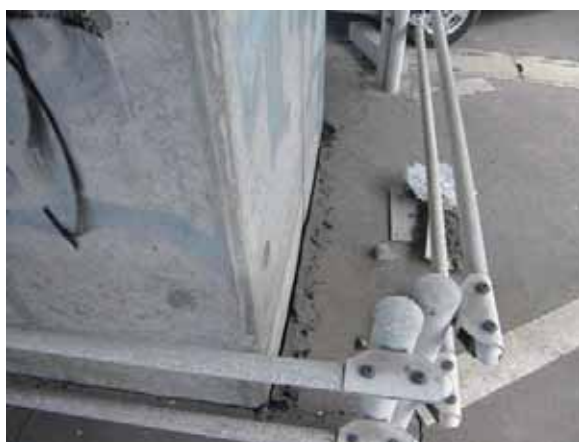
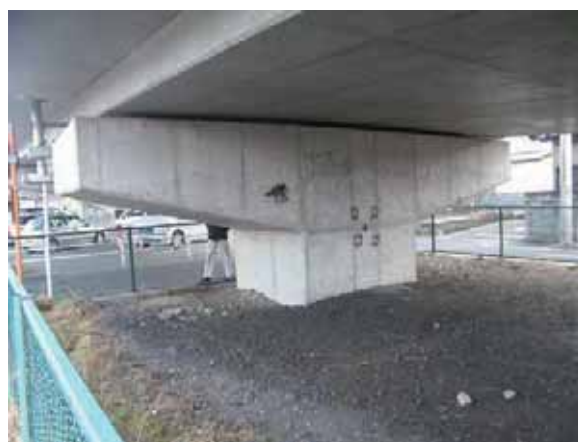
本橋においては、本震のあとには、鉄筋コンクリート橋脚に曲げひび割れが確認される程度の損傷であった(写真-4.2.19.2)が、4 月 7 日の余震により、P4 橋脚の基部において、かぶりコンクリートの剥落、軸方向鉄筋のはらみ出しが生じた(写真-4.2.19.3)。損傷は、橋軸方向に平行な面に生じていることから、橋軸直角方向の応答が卓越したことによる損傷と考えられる。なお、P4 橋脚以外の橋脚においては、かぶりコンクリートが剥

写真-4.2.19.2 本震後の橋脚の損傷状況(資料提供：宮城県)

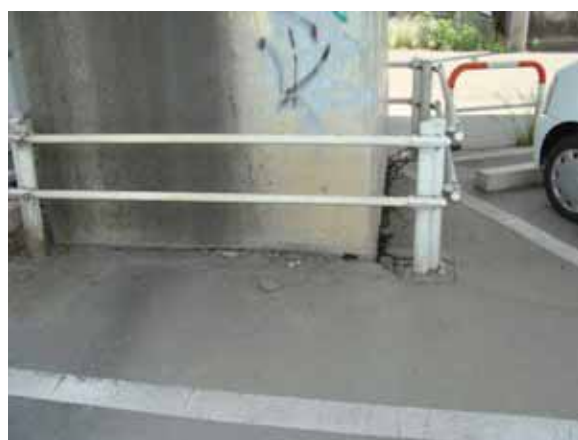
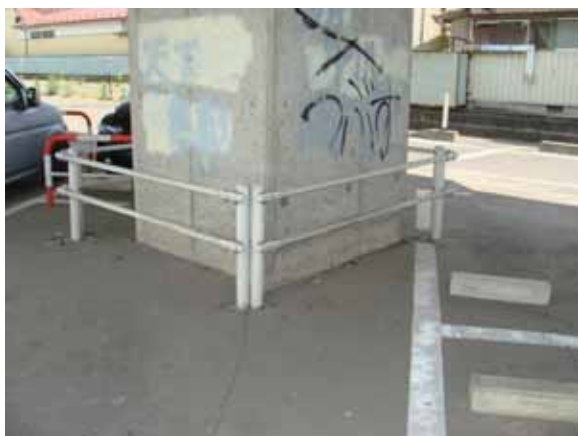
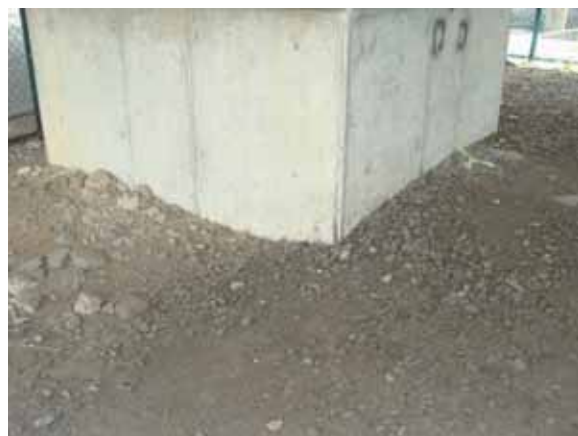
落するような損傷は生じなかった(写真-4.2.19.4)。

写真-4.2.19.4 4月7日の余震後のP2橋脚以外の橋脚の損傷(資料提供:宮城県)

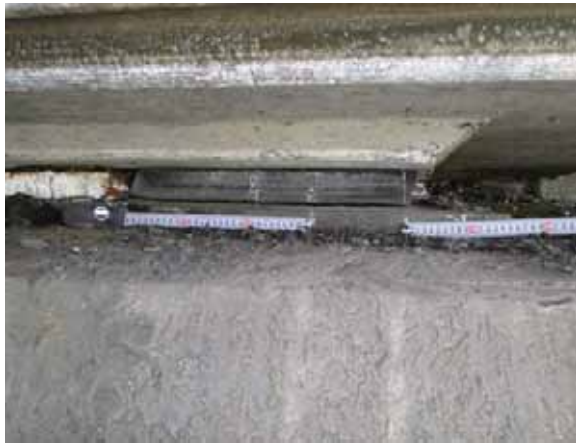
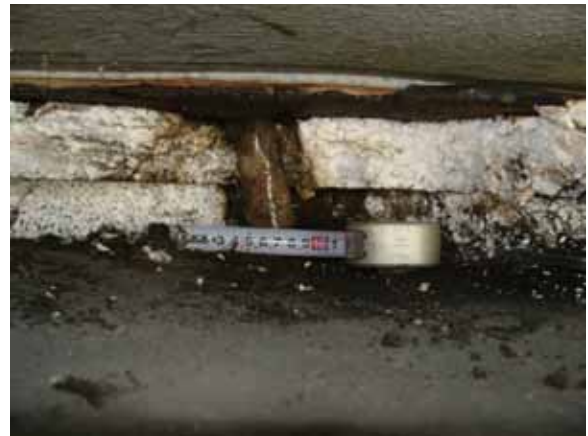
(a) ゴム支承の側方への移動(90mm)

(b) アンカーバーの変形(30mm)

写真-4.2.19.10 4月7日の余震後のA2橋台上の支承部の損傷(資料提供:宮城県)

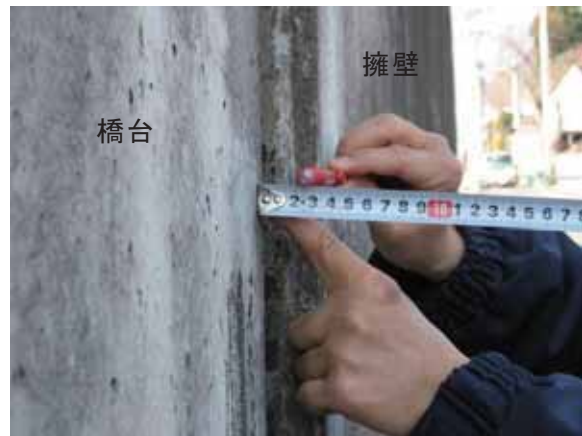
写真-4. 3. 8. 18 西側橋台と擁壁の相対変位

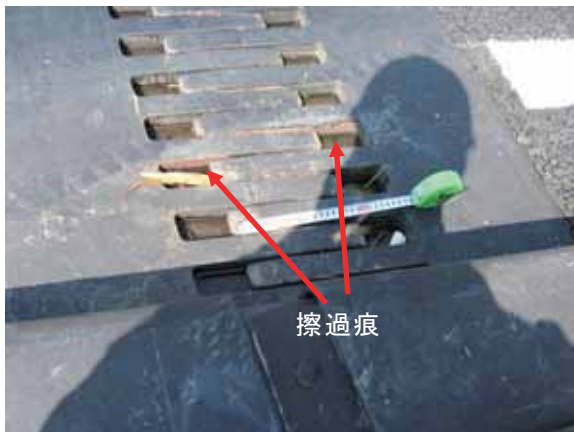
桁や下部構造に特に損傷は確認されなかったが、フィンガージョイントに接触によると思われる擦過痕(写真-4.3.11.2)や、支承のせん断変形が見られた(写真-4.3.11.3)。なお、支承は鉛直荷重と水平荷重の支持機構を分離したと考えられる機能分離型の支承となっている(写真-4.3.11.4)。右岸側橋台部では橋台周辺の護岸ブロックの沈下及び破損(写真-4.3.11.5)を確認した。また、左岸側橋台部では橋台周辺土が沈下するとともに(写真-4.3.11.6)、歩道部において橋台背面土が若干沈下しており、アスファルトによる段差補正がなされていた(写真-4.3.11.7)。

写真-4.3.11.2 フィンガージョイントの擦過痕

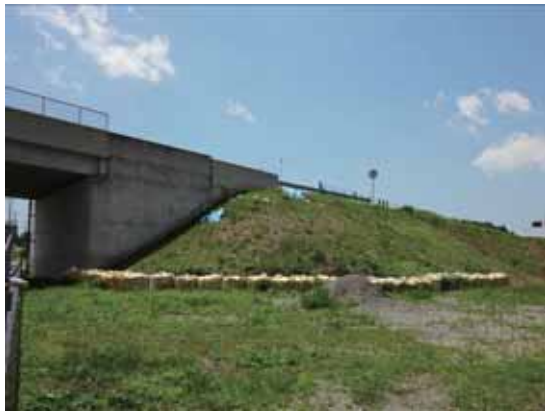
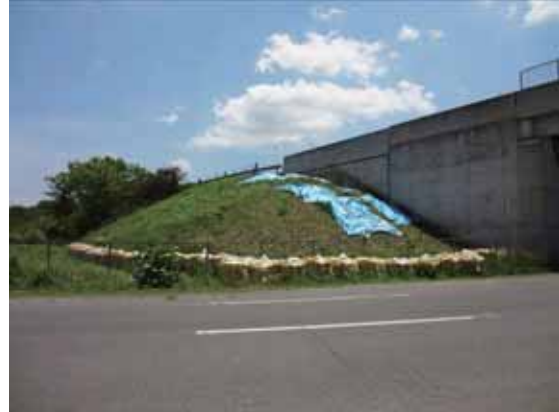
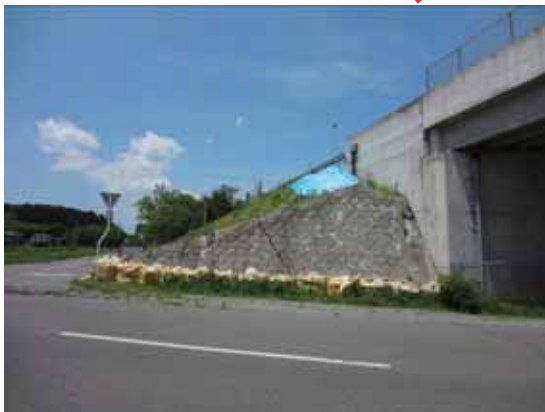
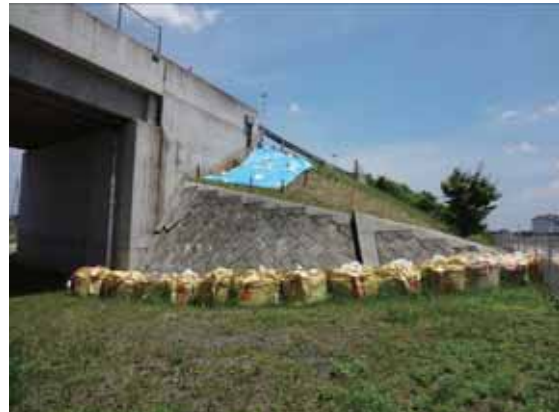
橋台背面及び周辺盛土は、両橋台部に沈下等の変状が生じるとともに、路面には段差が生じていた(写真-4.3.13.2～写真-4.3.13.4)。なお、段差については、アスファルトによる段差補修がなされていた。上り車線側の橋台盛土部は、沈下だけでなく横断方向外側に押し出されるように変状し、盛土を抑える擁壁にもブロック目地の開きや縦排水溝の損傷が生じていた(写真-4.3.13.5)。下り車線側の橋台盛土部では、補強土壁が傾斜しているのが確認された(写真-4.3.13.6)。

写真-4. 3. 13. 2 橋台周辺盛土の状況

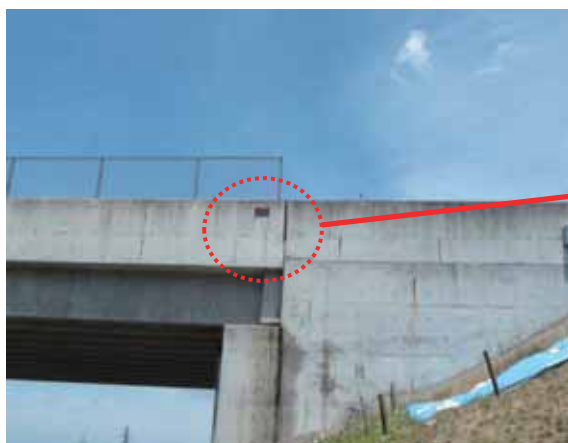
また、福島空港 IC 側橋台(上り線側)に隣接する桁の防護壁のコンクリートには、衝突によって生じたと考えられるひび割れが見られた(写真-4.3.13.7)。

写真-4.3.13.7 防護壁コンクリートの損傷(福島空港 IC 側橋台上り線側)

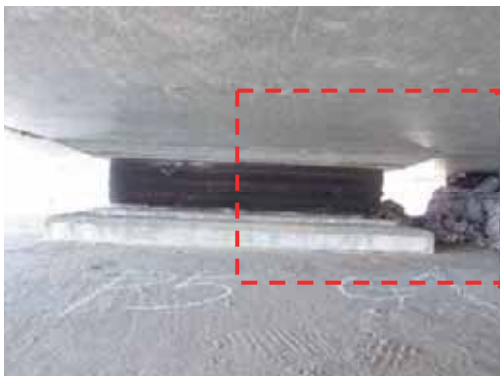
なお、調査時には詳細が不明であったが、その後の文献<sup>4.3.14.1), 4.3.14.2)</sup>や道路管理者から提供を受けた調査結果より、PC中空床版橋部(リングプレートタイプのゴム支承とアンカーバーを組合せ)ではアンカーバーの変形や破断、ゴム支承のゴム部の破断等の損傷が生じ、PC単純T桁橋部ではパッド型ゴム支承の抜けだしが生じていたことが明らかとなっている。

写真-4.3.14.14 P5橋脚上のゴム支承の亀裂(写真提供：福島県)

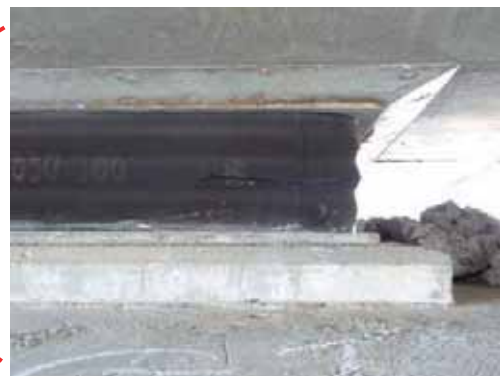
写真-4.3.14.15 P3橋脚上のパッド型ゴム支承の抜け出し(写真提供：福島県)

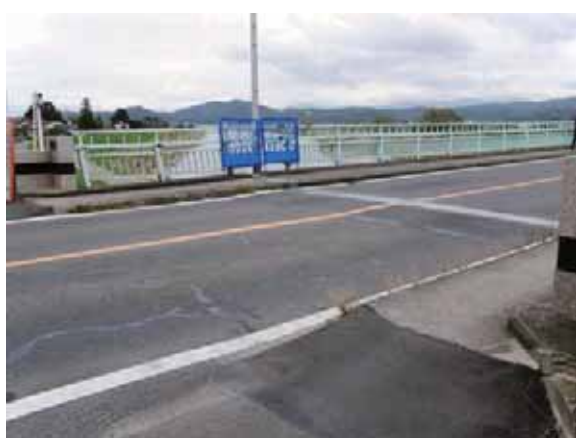
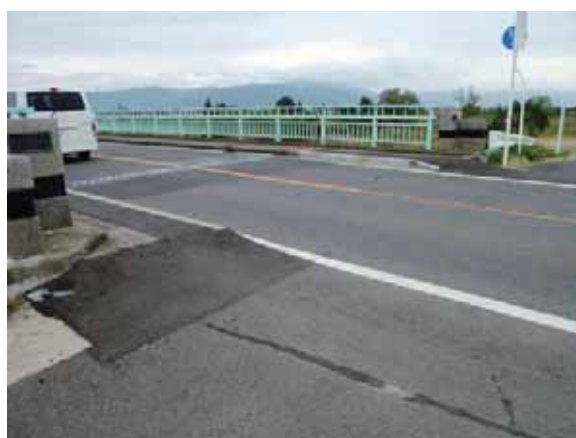
地震により、A1 側、A2 側ともに橋台背面が沈下し、写真-4. 3. 16. 2 に示すように橋台背面の段差修復が行われていた。

写真-4. 3. 16. 2 橋台背面の段差修復状況

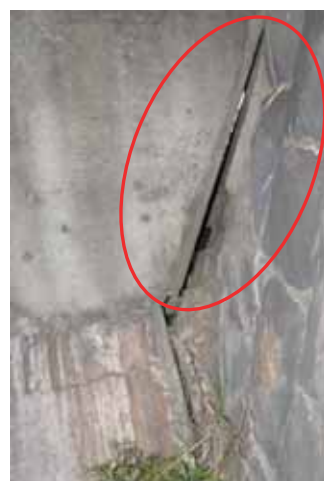
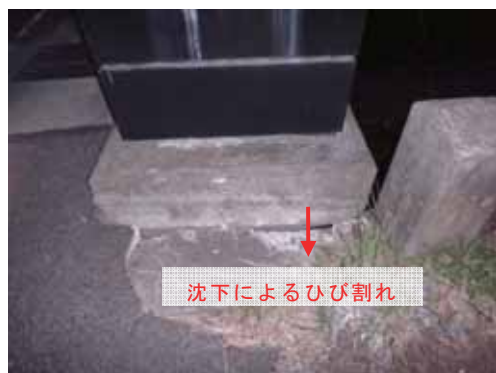
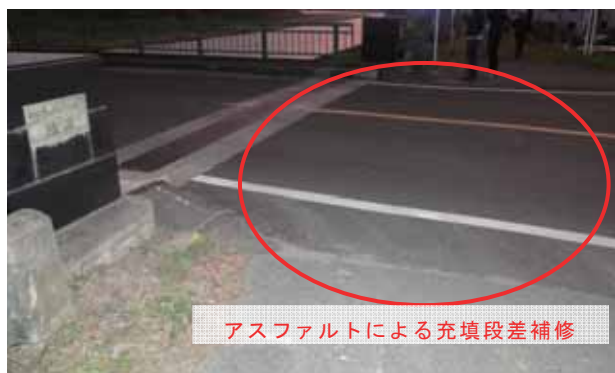
写真-4. 3. 17. 12 橋台背面アプローチ部の沈下の痕跡 (A2 橋台)

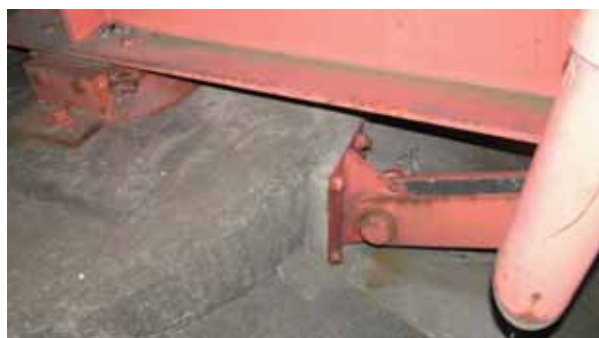
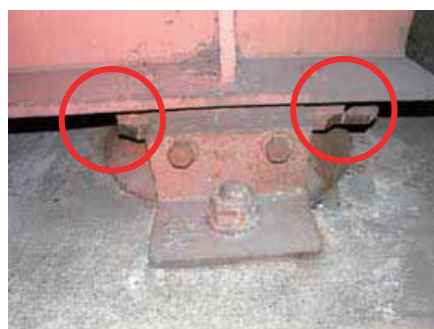
A1 橋台では落橋防止構造の取付部の損傷は確認されなかったが、支承部では上沓の橋軸方向両側のストッパーの破断が確認された。なお、A1 橋台側ではA2 橋台のように新たなストッパーの設置等の補強は行われていない(写真-4.3.17.13)。

写真-4. 3. 17. 13 A1 橋台の状況

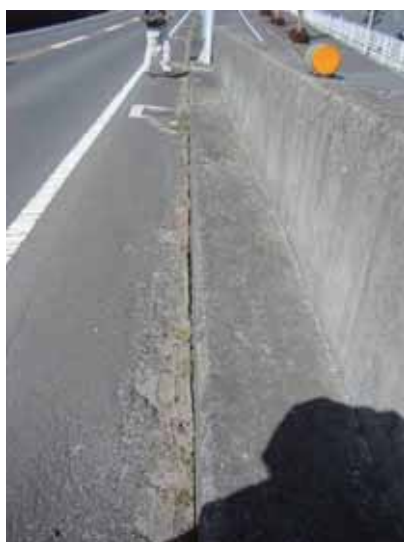
写真-4.4.1.2 取付盛土部擁壁の変状

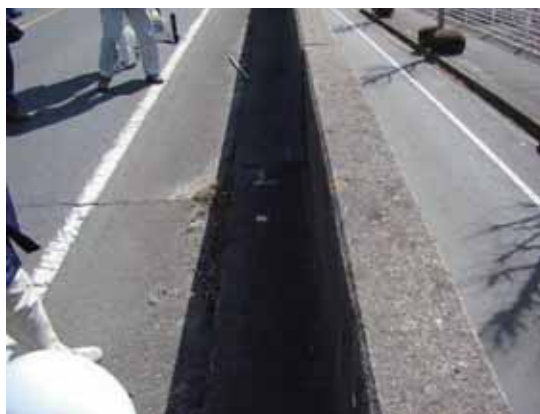
伸縮継手部ならびに壁高欄遊間部のほとんどで衝突痕と遊間異常(開き方向に地震前より大きな遊間が残留)がみられた。(写真-4.4.1.3、写真-4.4.1.4)。また、A1 橋台部の桁端部では、上部構造に橋台との衝突によるコンクリートの剥落が確認された(写真-4.4.1.5)。

写真-4.4.1.3 高欄損傷状況 (P3)

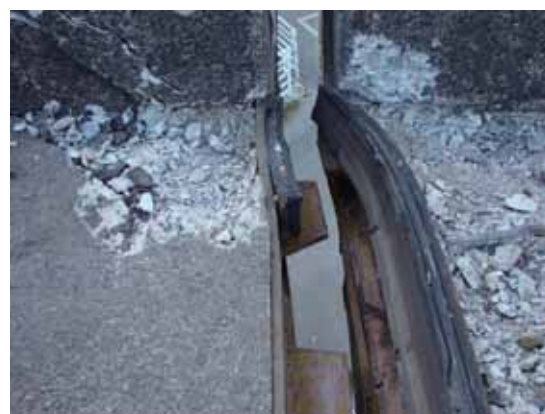
写真-4.4.1.4 伸縮装置の状況 (P3)

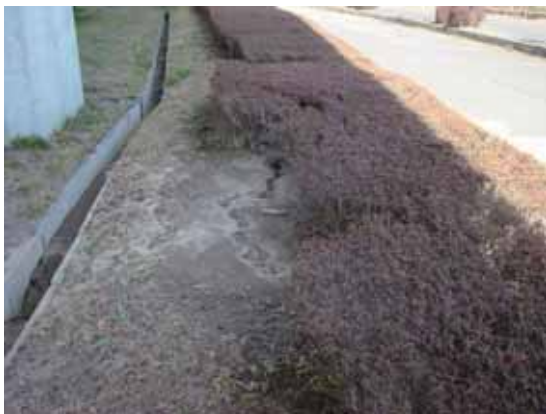
写真-4.4.1.7 填砂 (P9)

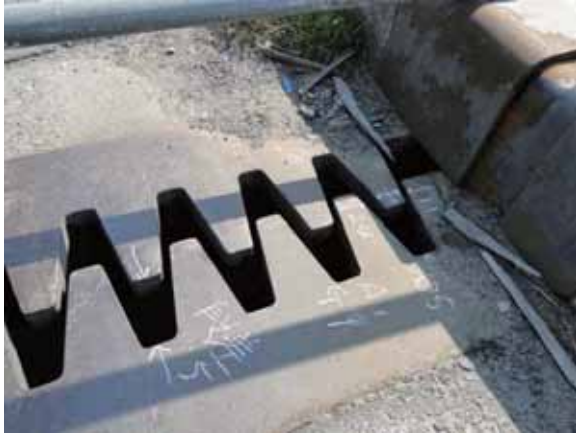
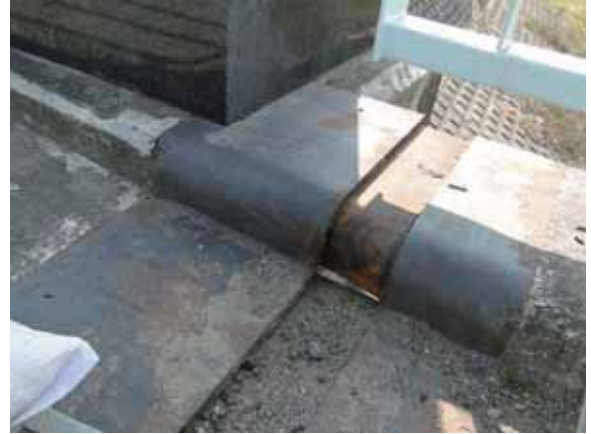
A1 橋台では、伸縮装置が若干開いた形跡が確認された(写真-4.4.7.2)。橋台横の擁壁のひび割れが確認されたが、可動支承部の損傷としては、ローラーカバーに変形が見られた程度で、軽微であった(写真-4.4.7.3～写真-4.4.7.5)。

写真-4.4.7.2 A1 橋台上の伸縮装置の状況

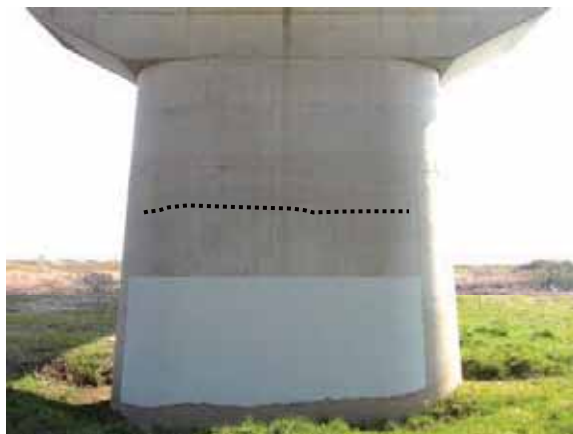
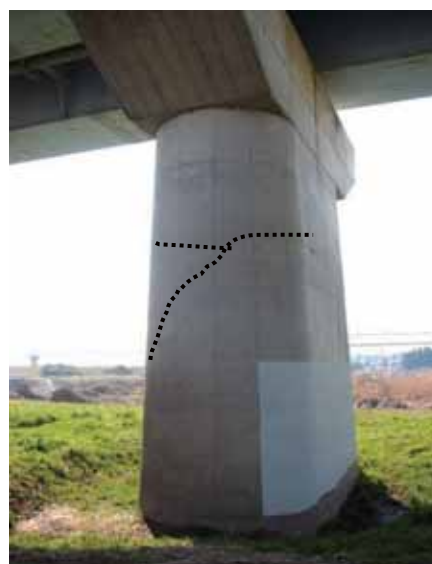
P4 橋脚は固定支承を有する橋脚であり、橋脚の高さは 16m である。基部から 7m 程度の高さが地盤面位置に相当すると考えられる。本橋の橋脚の中で損傷程度が最も大きかった橋脚である。写真-4.4.7.10 に示すように橋軸直角方向の面には地盤面から 4m 付近から曲げひび割れから進展した斜めひび割れが確認された。ただし、鉄筋の露出を伴うようなコンクリートの剥落は確認されなかった。遠方から観察する限りでは、固定支承には損傷は確認されなかった。

以上から、特筆すべき被害としては、A2 橋台の可動支承の損傷、固定支承を有する橋脚(P1、P4 橋脚)の段落し位置での曲げせん断ひび割れ、かけ違い部の P3 橋脚における橋軸直角方向の応答によるものと推測される曲げ損傷である。なお、橋脚の損傷はいずれも軸方向鉄筋の段落し部付近で生じたと推測される。

写真-4.4.7.10 P4 橋脚のひび割れの状況

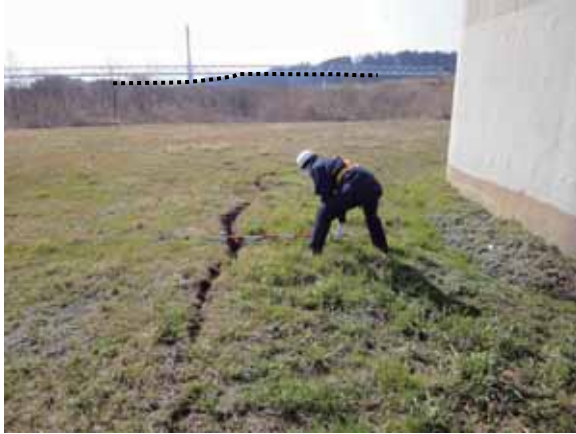
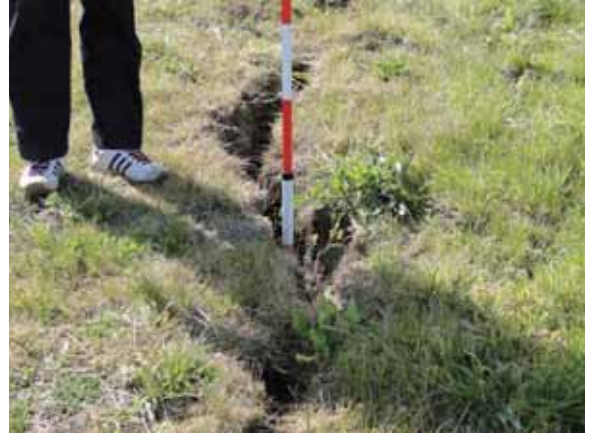
P5 橋脚は、可動支承を有する橋脚であり、橋脚の高さは約 15.5m である(写真-4.4.7.11)。基部から約 7.5m 程度の高さが地盤面位置に相当すると考えられる。P5 橋脚から約 4m 離れたあたりに地面の割れが確認された(写真-4.4.7.12)。橋脚躯体の損傷としては、地盤面から 2.5m の高さ付近に水平ひび割れが確認された(写真-4.4.7.13)。また、横梁部のほぼ中央に橋脚天端からひび割れが生じていることが確認された(写真-4.4.7.14)。可動支承部にはローラーカバーの変形が確認された(写真-4.4.7.15)。

写真-4.4.7.12 P5 橋脚周辺の地面の割れ

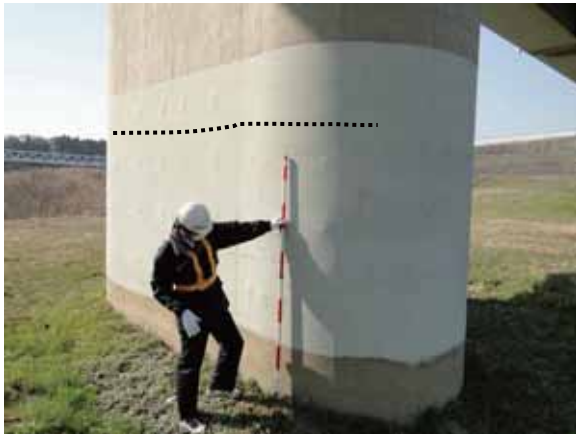
(a) P4 橋脚側の面

(b) A2 橋台側の側面

写真-4.4.7.13 P5 橋脚のひび割れ

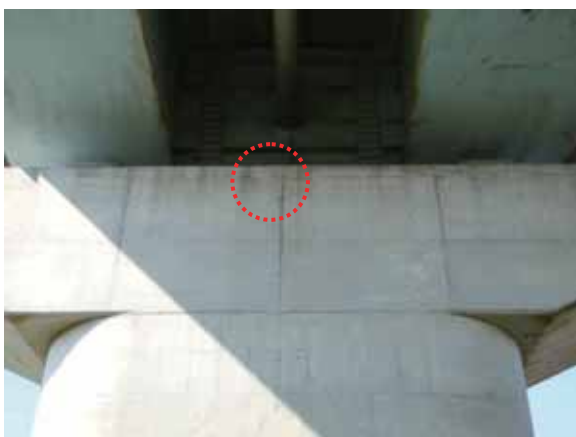
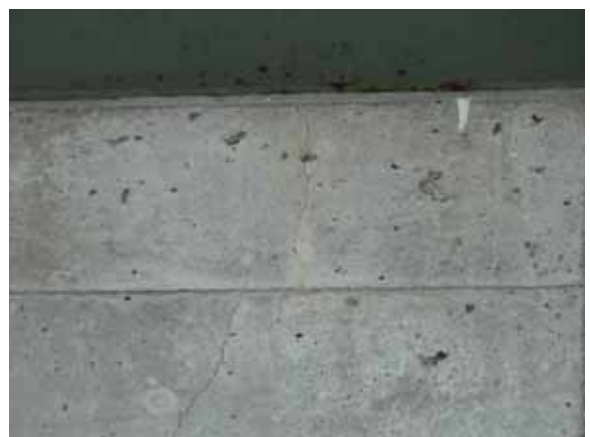
写真-4.4.7.14 P5 橋脚の横梁部中央の縦方向ひび割れ

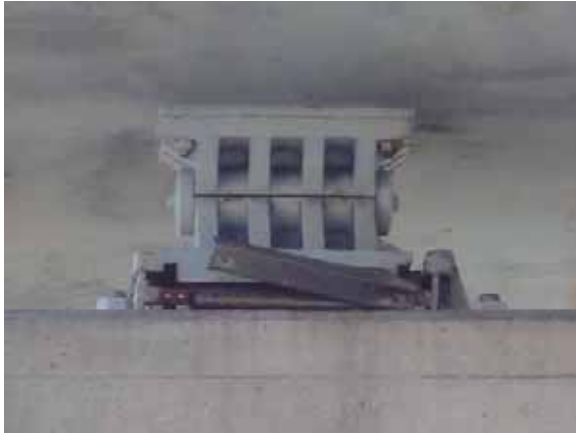
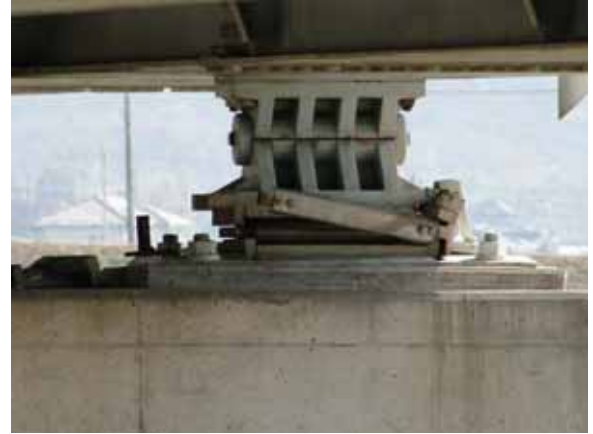
(a) 上流側の桁を支持する支承

(b) 下流側の桁を支持する支承

写真-4.4.7.15 P5 橋脚上の可動支承の損傷状況

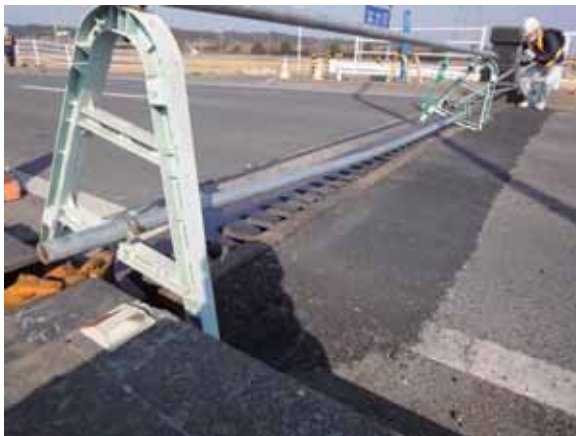
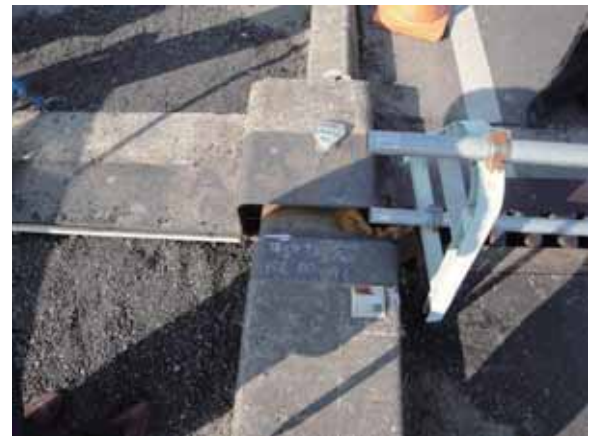
A2 橋台では、写真-4.4.7.16 に示す伸縮装置の損傷状況から、橋軸方向及び橋軸直角方向にともに 7cm 程度移動し、かつ桁が 5cm 程度沈下したことが確認された。可動支承部は写真-4.4.7.17 に示すようにローラーが抜け出しており、このために桁が 5cm 程度沈下したものと考えられる。

写真-4.4.7.16 A2 橋台上の伸縮装置の状況

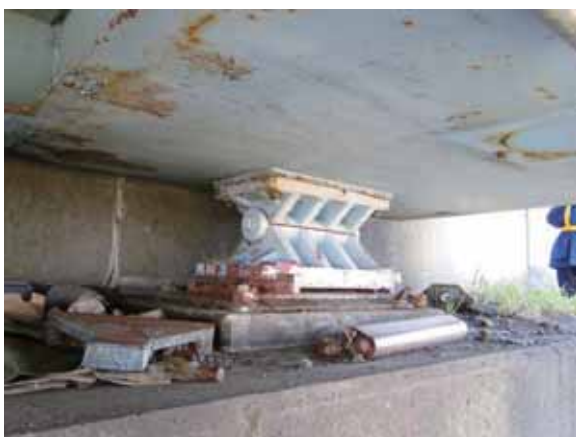
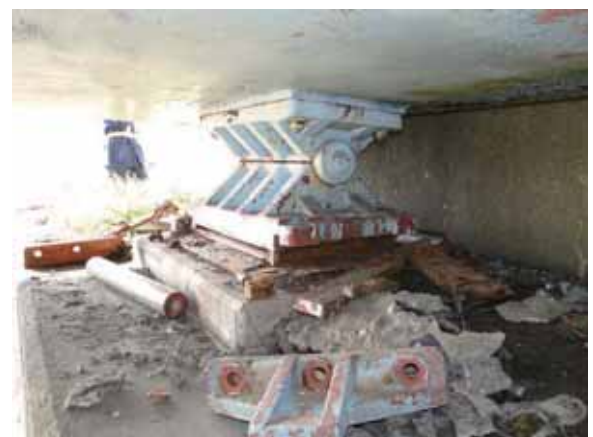
(a) 上流側の桁を支持する支承

(b) 下流側の桁を支持する支承

写真-4.4.7.17 A2 橋台の可動支承の損傷
