4. 県道及び市町村道

4.1 岩手県内の橋

4.1.1 大渡橋(おおわたりばし)

大渡橋は、岩手県釜石市に位置する橋長 108m の 3 径間連続鋼床版鈑桁橋であり、2005 年に竣工した(表-4.1.1.1、図-4.1.1.1、写真-4.1.1.1)。

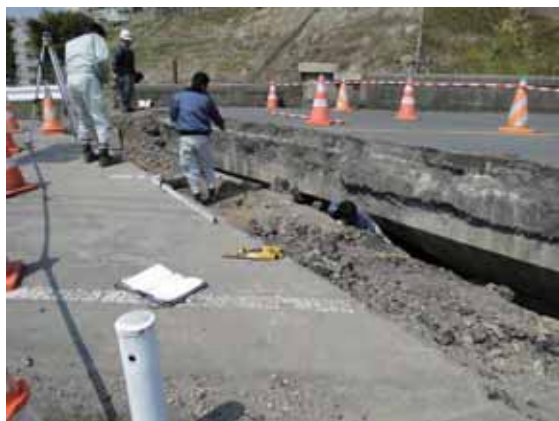
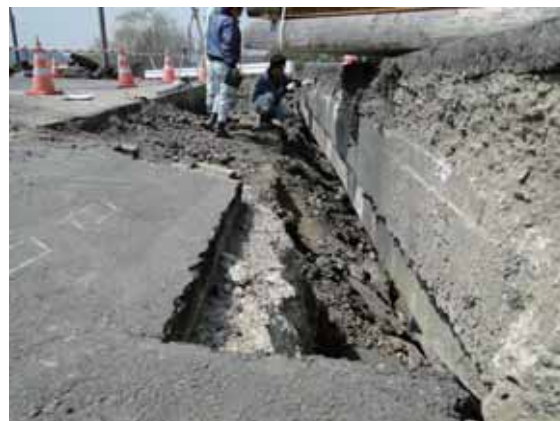
本橋は、橋台背面盛土の沈下が生じており、復旧工事が行われていた(写真-4.4.8.2)。橋の構造本体には遠望目視の範囲では損傷は認められなかった。主たる損傷は、写真-4.4.8.2 及び写真-4.4.8.3 に示すように橋台背面盛土の沈下によるもので、上下方向に40cmの段差が生じていた。また、橋軸直角方向にも10cmを超えるずれが確認された。

写真-4.4.8.2 橋台背面の沈下

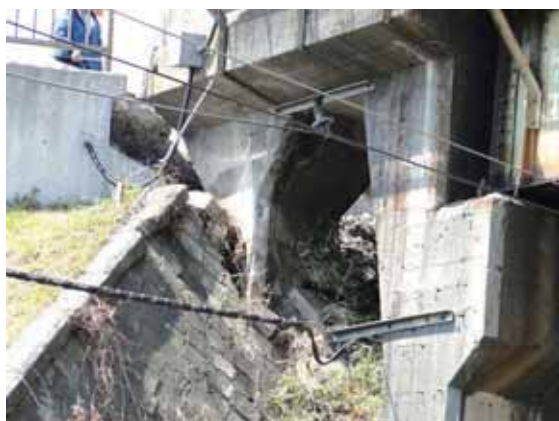
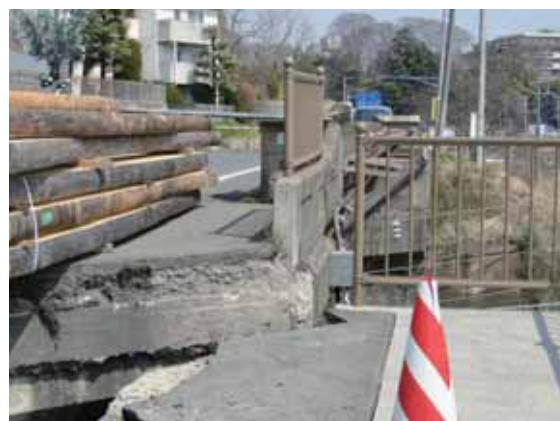
写真-4.4.8.3 橋台背面の沈下と橋軸直角方向への横ずれ

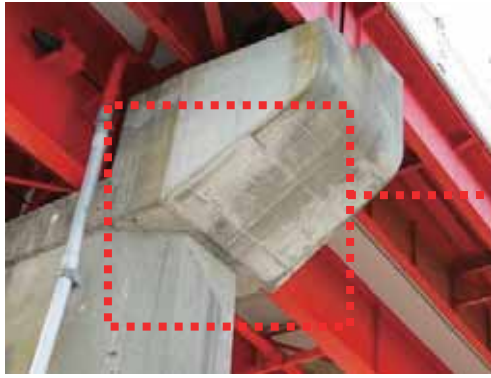
なお、本橋は歩道部として本線橋に後付された側道橋であるが、調査日である平成 23 年 3 月 29 日において、渡河部の本線橋橋脚に後付した RC 橋脚横梁の歩道支持部に大きなひび割れが生じていたため、歩道部のみ通行止めの措置がとられていた。

渡河部と陸上部の境界に位置する左岸側の P1 橋脚において、後付された橋脚横梁歩道支持部の付け根部に大きなひび割れが発生している(写真-4.4.12.3)。ただし、このひび割れは陸上部側に貫通しているものではなかった。

写真-4. 4. 12. 3 P1 橋脚に後付された張出し横梁のひび割れ

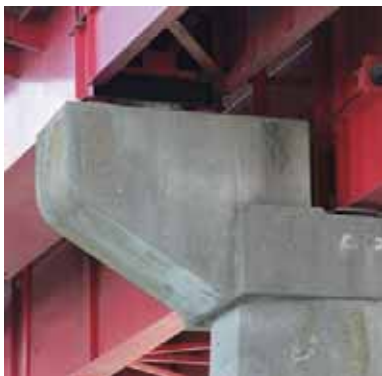
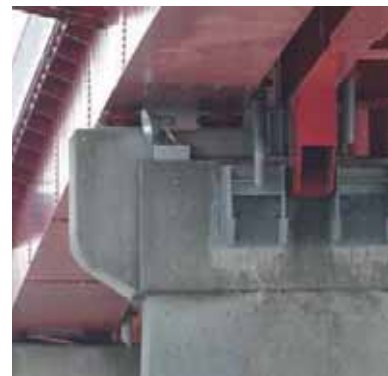
左岸側からの遠望目視のみであるが、渡河部におけるその他の横梁にはひび割れは確認されなかった(写真-4.4.12.4)。

写真-4. 4. 12. 4 河川内の RC 橋脚に後付された張出し横梁の状態

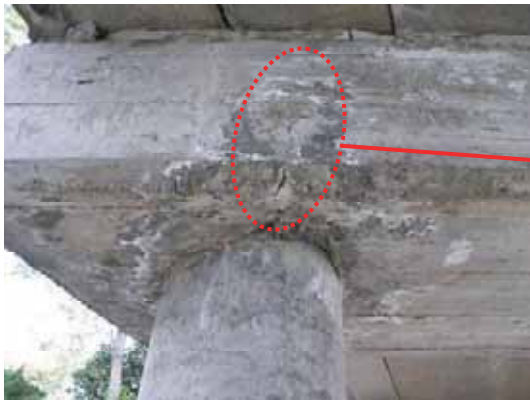
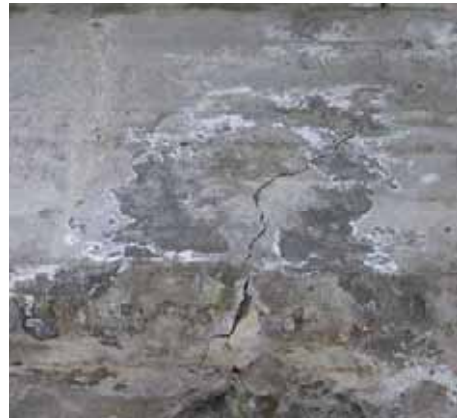
この橋台の隣にある橋脚では、約 $2^{\circ}$ 右岸側方向に傾斜するとともに、橋台部と同様に杭頭部で水平ひび割れが生じていた他(写真-4.4.14.8、写真-4.4.14.9)、中間梁位置でも杭に水平ひび割れが生じているものがあった。また、杭頭接合部付近の梁にひび割れが生じている箇所も確認された(写真-4.4.14.10)。

写真-4. 4. 14. 10 左岸側橋脚梁部のひび割れ

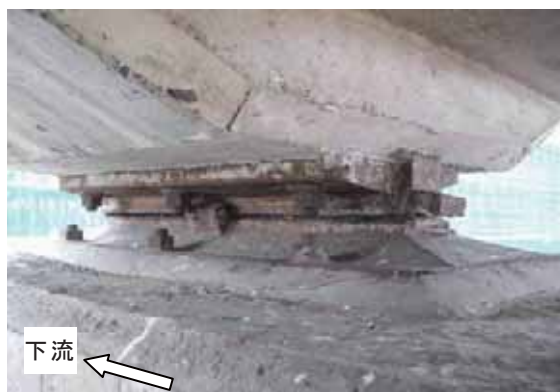
RCゲルバー桁橋区間については、P6橋脚におけるかけ違い部の伸縮装置に段差が見られた。しかし、その周囲の支承周辺コンクリートに地震によると考えられるひび割れは見られず、今回の地震以前からの損傷や漏水跡が主であった。また、ゲルバー部に設置された待ち受け治具や落橋防止構造(トラスとの接合部を除く)には遠望目視の範囲で明確な変状は見られなかった。多くの固定支承において、橋軸直角方向、下流側に35～45mm、水平移動した跡が見られた(写真-4.4.15.2)。固定支承は橋軸方向、橋軸直角方向ともにストッパーの破断が多く見られた。一方、可動支承の橋軸直角方向の水平移動は見られなかつ

(a) P1 固定支承、ストップ破断

写真-4.4.15.2 RCゲルバー桁部の支承

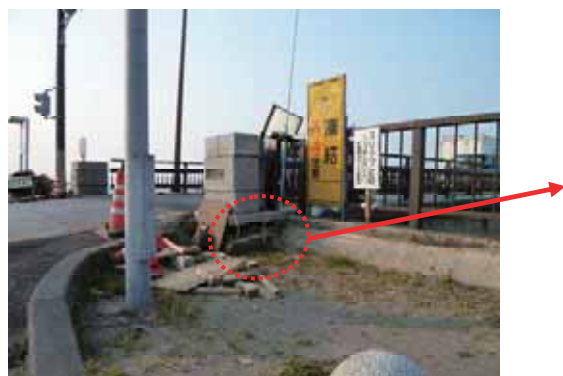
写真-4.4.32.5 橋台背面部の段差 (香取市側)

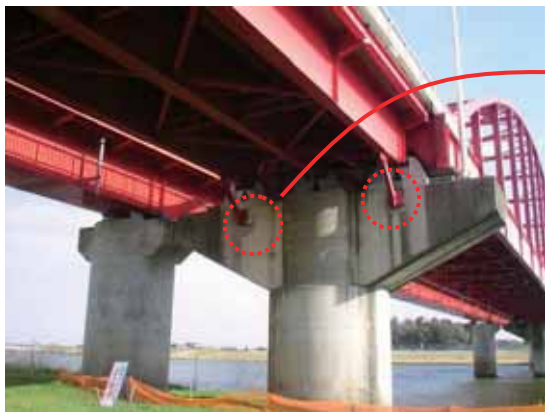
ランガー桁部は特に変状は見られなかったが、ランガー桁のA2 橋台側端部にあたるP6 橋脚の支承部は、ランガー桁及び隣接する鋼桁ともに橋脚に対して桁が相対的にA2 側に移動した状態となっていた(写真-4.5.1.8)。この橋脚基部の地盤では河心側(A1 側)に隙間ができており、地盤と橋脚に相対的な変位が生じたものと考えられる(写真-4.5.1.9)。また、橋脚と鈑桁部を連結していた落橋防止構造において、橋脚梁側の取付部でアンカーの抜け出し及びこの周辺コンクリートの剥落が生じていた(写真-4.5.1.10)。

写真-4.5.1.10 P6 橋脚の落橋防止構造の損傷

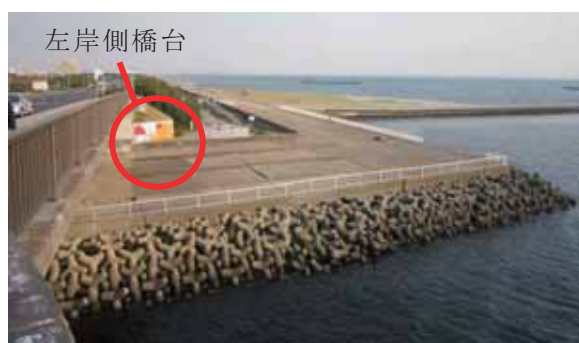
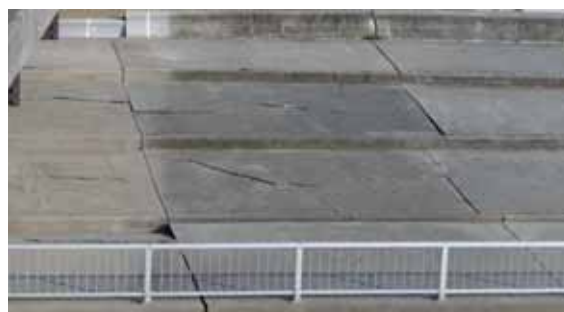
写真-4.5.2.2 美浜大橋周辺の護岸・地盤の状況

写真-4.5.2.2 に、美浜大橋周辺の地盤・護岸の状況を示す。A1 橋台(左岸)側護岸には、大きなひび割れが多数生じていた。また、(c)に示すように、周辺の地盤にもひび割れが確認され、かつ、液状化に伴う噴砂の跡が確認された。

(c) 左岸側橋台付近の地盤の状況

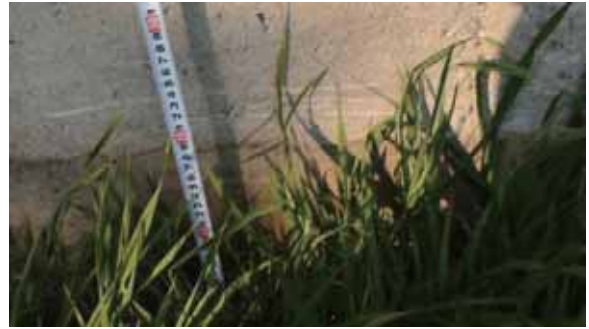
写真-4.5.2.3 に右岸側の A2 橋台およびその周辺の状況を示す。A2 橋台は、ボックスカルバート形式の構造となっていた。A2 橋台とその周辺地盤(直角方向に位置する地盤)の間には段差が見られた。(b)に示すように、橋台取付け盛土が橋台に対して約 20cm 程度沈下していることが確認された。(c)に示すように、カルバートの孔口においても段差が確認され、周辺地盤が沈下したものと考えられる。なお、今回の調査で確認された橋台および周辺の状況からは橋台自体が沈下した形跡は見られなかった。また、橋台躯体と側面盛土の間には隙間は確認されなかった。(d)に示すように、支承は上沓・下沓をピンで結合した固定支承であり、1 支承線に 2 基の支承が設置されていた。上沓には桁のプレートと結合するためのボルトが前面側と背面側に 2 本ずつ取り付けられていたが、(e)に示すように、それぞれの支承の橋台前面のボルト 2 本とも(2 台の合計 4 本)に破断が、(f)に示すように橋台背面側のボルト 2 本とも(2 台の合計 4 本)に緩みが確認された。(d)、(g)に示すように、上沓と桁のプレートとの間には、背面側に開きが生じていた。

(b) A2 橋台周辺地盤((a)の四角部位置)の沈下量(約 20cm)

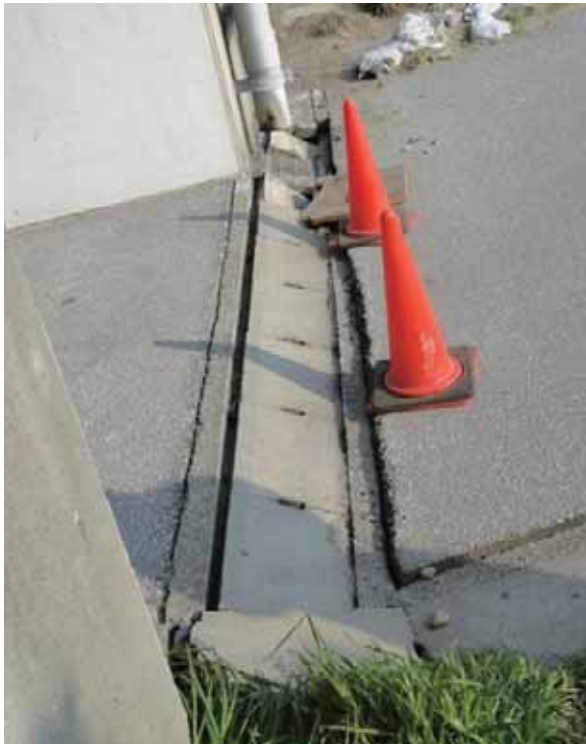
(c) 橋台周辺地盤の沈下により生じた、橋台側面の段差((a)のコーン設置位置)

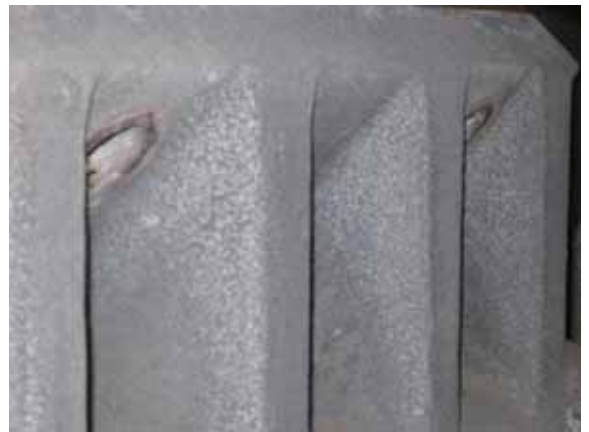
(e) 支承部(前面側)のボルト破断の状況

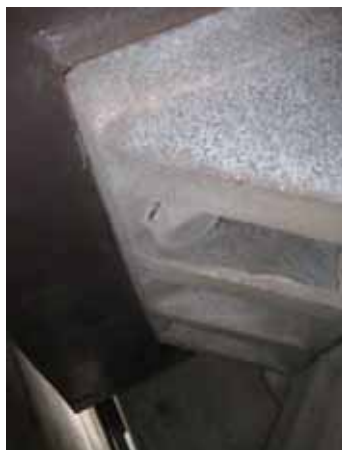
(f) 支承部(背面側)のボルトのゆるみ

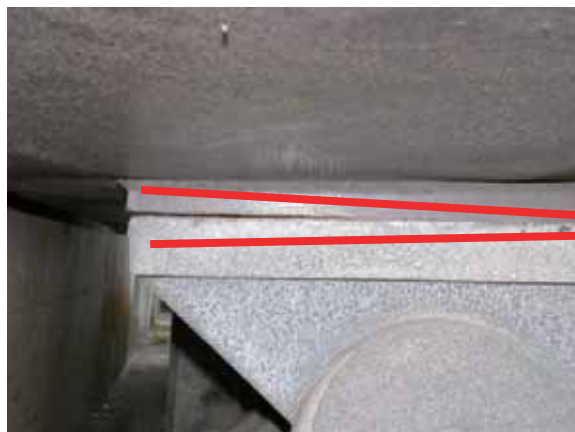
(g) 支承と桁のプレートとの間に生じた隙間

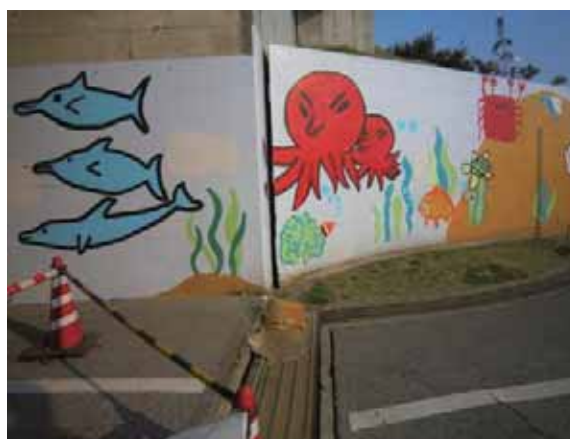
(b) 橋台躯体とそで擁壁との間に生じた隙間

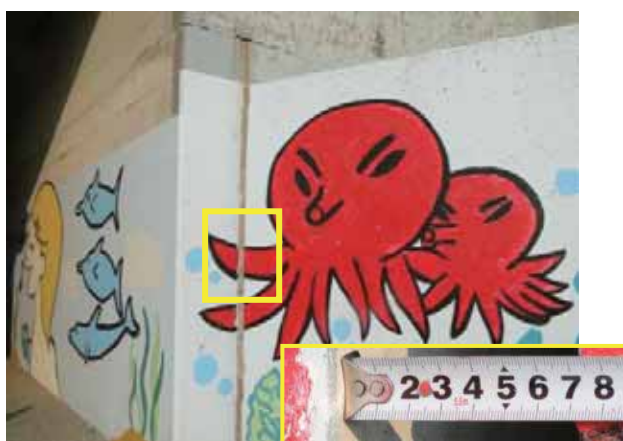
(c) 橋台躯体とそで擁壁との間に生じた隙間  
拡大写真(たこの足の部分の隙間：約 7cm)

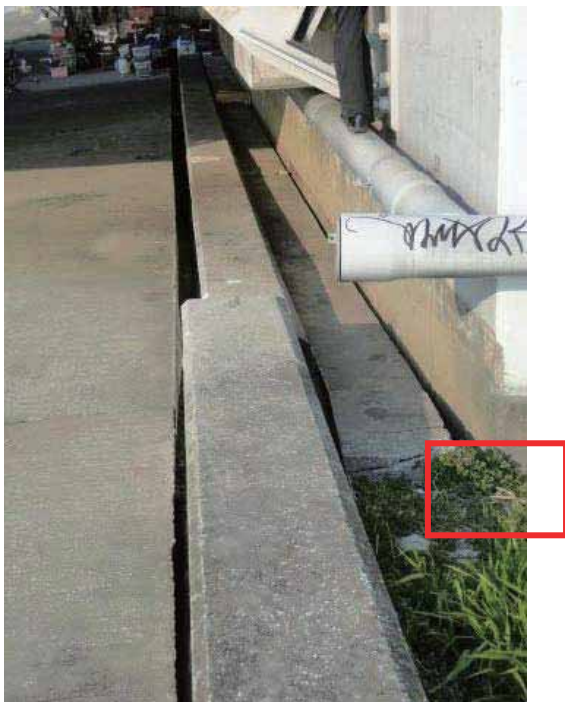
(g) 橋台前面・側面と周辺地盤の間に生じた隙間

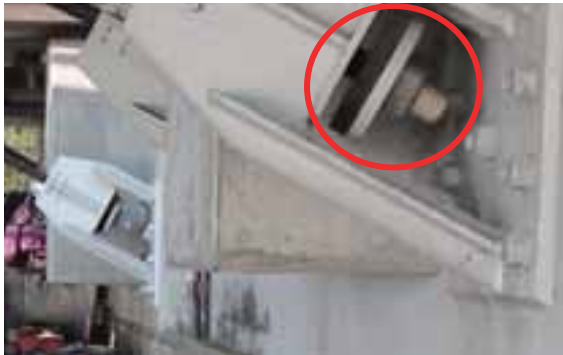
(l) 落橋防止構造のケーブル端部のゆるみ

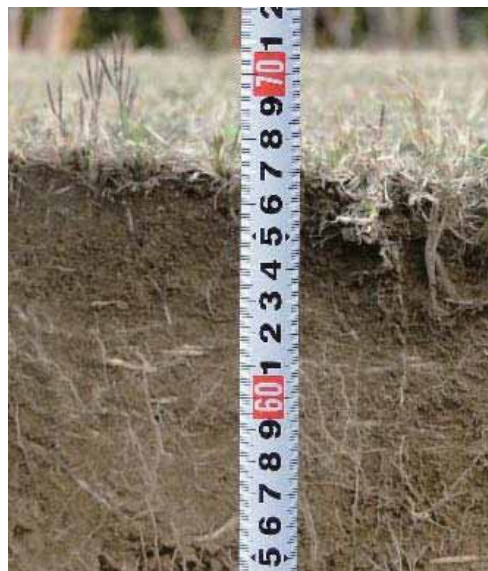
(c) 鉛直変位(約 70cm)

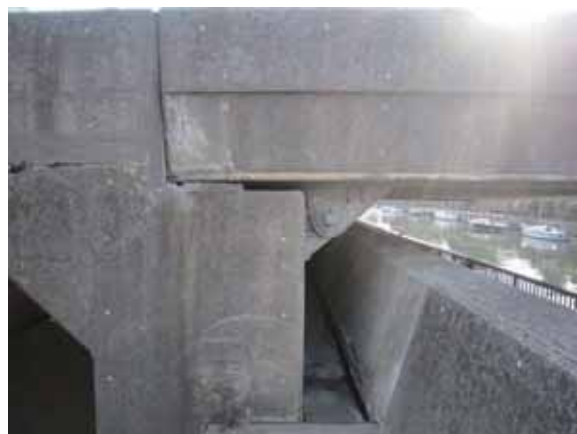
橋台前面の護岸と橋台との間のコンクリートが割れて沈下していた(写真-4.5.3.3)。このことから、護岸は前面に移動したが、橋台は移動しなかったことが推測される。写真-4.5.3.4 に示すように桁と橋台には遊間がない状態であったが、これが今回の地震の影響によるものかどうかは特定できない。また、中間橋脚上の支承の沓座モルタルでは割れが確認された(写真-4.5.3.5)。

写真-4.5.3.4 遊間のつまり

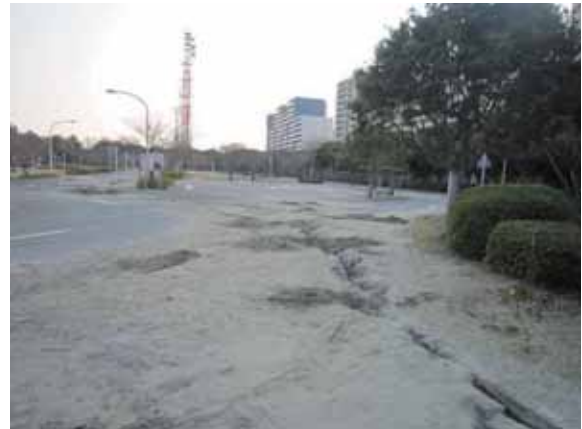
(b) (a) 付近の地盤の状態

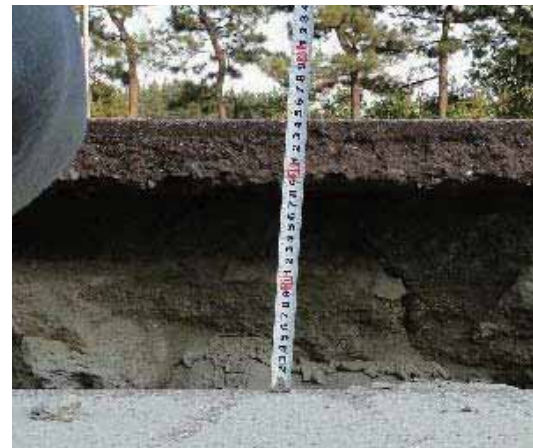
(b) (a) の段差の値(約 25cm)

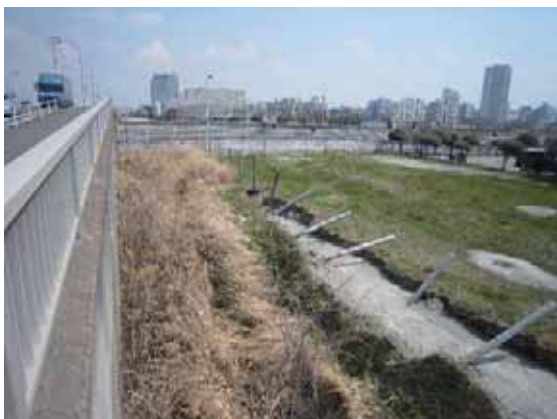
渡河部の鋼単純箱桁橋において、両橋脚の背面土が沈下した。高欄に生じた段差は境川左岸側で 15cm(写真-4.5.7.2)、右岸側で 9cmであった。両側のアプローチ部より背面側の道路において、多量の噴砂、歩道の段差、道路標識柱の傾斜など、液状化の痕跡が見られた(写真-4.5.7.3、写真-4.5.7.4)が、橋台を含め橋には特段の変状は認められなかった。

写真-4.5.7.3 液状化の痕跡(右岸側アプローチ部)

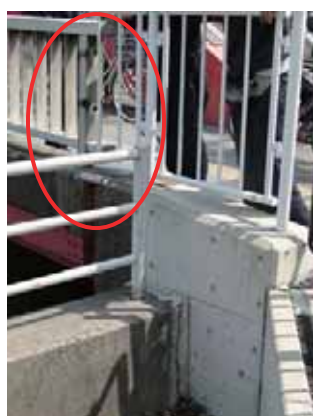
本橋の地震が原因であると考えられる主な損傷は、橋台背面土の沈下(写真-4.5.8.2)、桁側高欄と橋台側高欄の衝突(右岸上流側のみ)(写真-4.5.8.3)や目地部のあき(写真-4.5.8.4)や取付護岸天端のひび割れ(写真-4.5.8.5)である。その他、支承は、腐食しているものの遠方目視では変形や破損等の大きな損傷は確認できなかった(写真-4.5.8.6)。これらは、いずれも供用に支障をきたすような損傷ではないと思われる。

写真-4.5.8.3 橋梁側高欄と橋台背面側高欄の衝突

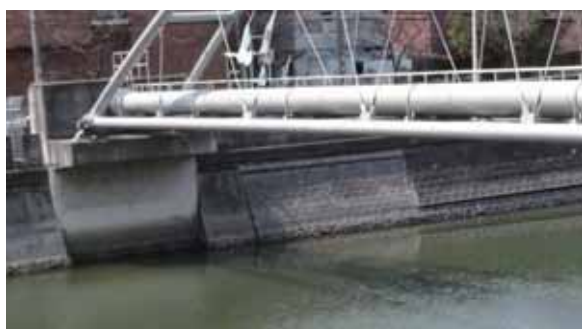
今川橋のすぐ上流において境川を跨ぐ 2000 年に竣工した境川富岡水管橋(写真-4.5.8.7)が存しており、桁端には落橋防止構造が設置されていた。地震の影響と思われる損傷は確認されなかった。落橋防止構造であるPCケーブルに若干の緩みが確認された(写真-4.5.8.8)。橋台が前面に移動した可能性もあるが、今回の地震によるものであるかは不明である(写真-4.5.8.9、写真-4.5.8.10)。

写真-4.5.8.9 右岸側橋台
