付録 1 : 熊本地震写真集

平成 28 年 4 月 14 日の前震から 4 月 16 日の本震による下水道施設の被害状況や国総研職員の現地での活動状況など、国総研職員が記録した写真の一部を掲載する。

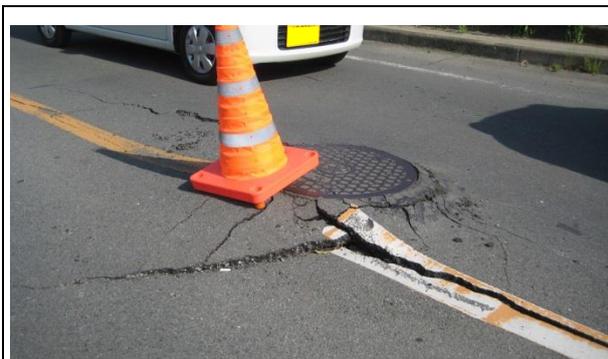
写真 1 : 益城町齒科前 (4 月 15 日)

- 写真 1：前震後に益城町歯科前で撮影。マンホール周辺の路面沈下。
- 写真 2：写真 1 の箇所を本震後に撮影。本震により被害が拡大。
- 写真 3：前震後の益城町浄化センター流入幹線マンホール。周辺部が沈下。
- 写真 4：前震後の益城町浄化センター流入幹線直上部の路面陥没。道路全体が沈下。
- 写真 5：本震後の益城町東部幹線を撮影。開削工事区間の埋め戻し部が沈下。土被りが深い
ため、陥没の規模も大きい。

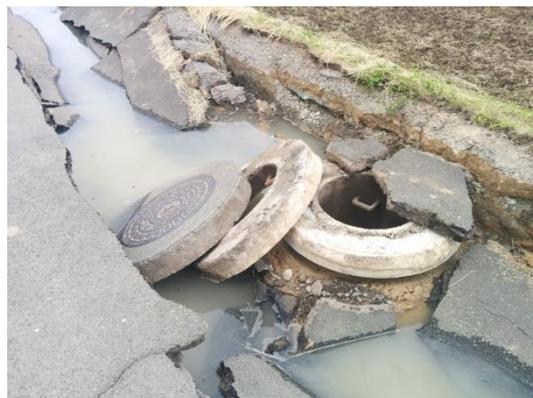
写真 6 : 益城町東部汚水幹線 (4月16日)

- 写真 6：本震後の益城町東部汚水幹線マンホール損傷。だるま落としのように、受け枠、
調整リングが外れてずれている。陥没部に溜まっている水は地下水と思われる。
- 写真 7：本震後の益城町町民グラウンド裏を撮影。開削工事区間の埋め戻し部が沈下。マン
ホールは地震前の高さを維持。
- 写真 8：本震後の益城町町民グラウンド裏を撮影。開削工事区間（土被り浅い）の埋め戻し
部が沈下。

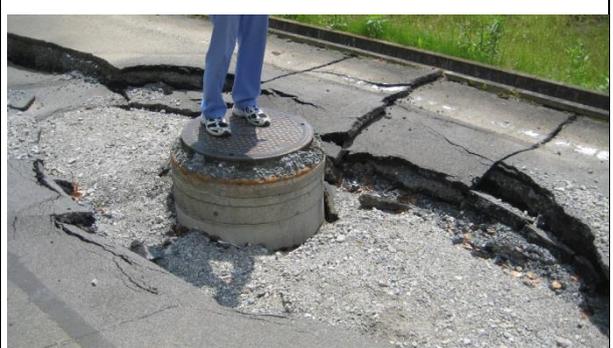
写真 10 : 益城町町民グラウンド裏 (5月13日)

- 写真 9：本震一ヶ月後の益城町町民グラウンド裏の路面陥没（写真 7、写真 8 と同じ箇所）。
- 写真 10：本震一ヶ月後の益城町町民グラウンド裏の路面陥没。マンホールは震災前の高さを
維持
- 写真 11：本震後の益城町東部汚水幹線（推進工事区間）を撮影。液状化による電柱の傾き
が確認できる。推進立坑（カラーコーン）がことごとく被災。

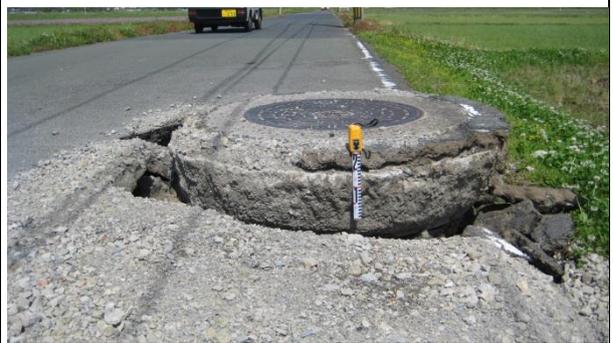
写真 12 : 益城町東部污水管線 (4月17日)

- 写真 12：本震後の益城町東部汚水幹線（推進工事区間）の立坑（マンホール）を撮影。周
辺部が大きく陥没。
- 写真 13：本震後の益城町惣領（県道 235 号に架かる橋梁の左岸側）で液状化の痕跡。
- 写真 14：本震後の、写真 13 に近接するマンホールを撮影。マンホール周辺部が沈下。
- 写真 15：本震後の益城町惣領秋津川右岸の堤防道路上で撮影。側方流動が原因と考えられ
る地面の段差、側溝の沈下が見られる。

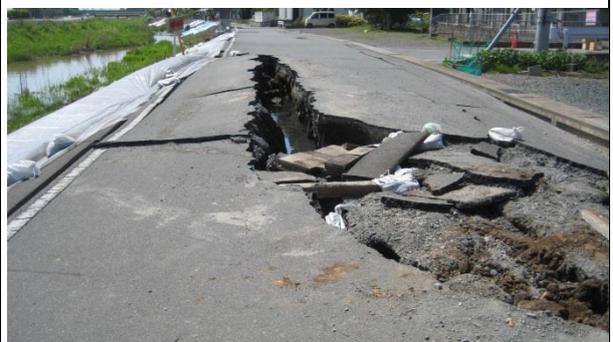
写真 16 : 益城町惣領付近秋津川右岸 (4月17日)

- 写真 16：本震後の益城町惣領秋津川右岸の堤防道路上で撮影。側方流動が原因と考えられ
る道路の亀裂。
- 写真 17：本震後の益城町惣領付近秋津川右岸の家屋倒壊。マンホール等の異常は少ない。
- 写真 18：本震後の益城町惣領付近秋津川右岸の家屋倒壊。マンホール等の異常は少ない。
- 写真 19：本震後の益城町惣領の県道 235 号沿いで撮影。家屋倒壊はあるが、汚水マスに異
常はない。

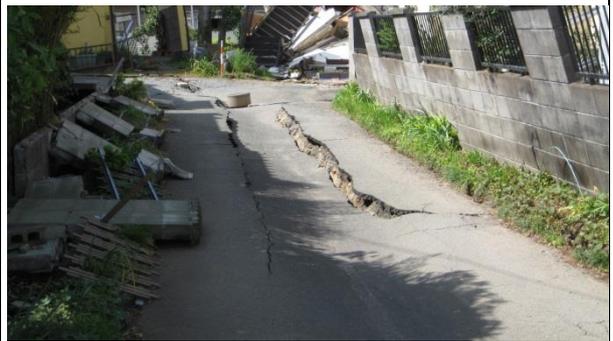
写真 20 : 益城町惣領秋津川橋上流側右岸
(4月17日)

- 写真 20：本震後の益城町惣領秋津川橋上流側右岸の集落内を撮影。家屋倒壊の激しいエリ
アに位置し、下水道管路埋め戻し部の陥没が見られる。
- 写真 21：写真 20 と同箇所を撮影。塩ビマスの傾斜が見られる。
- 写真 22：本震後の益城町寺迫交差点付近を撮影。家屋倒壊の激しいエリアで、道路に大き
な亀裂等が見られるも、マンホールは震災前と大きな変化なし。

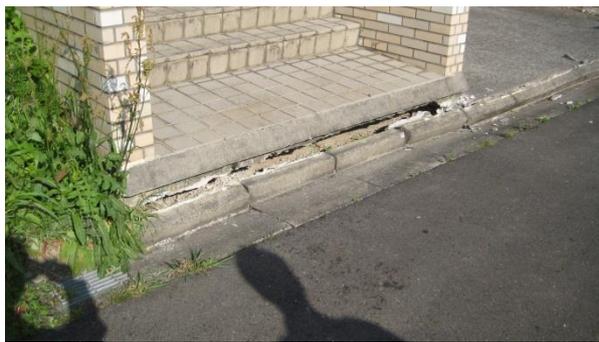
写真 27 : 益城町浄化センター管理棟 (4月15日)

写真 27 : 前震後の益城町浄化センター管理棟非常口を撮影。地盤沈下による段差。

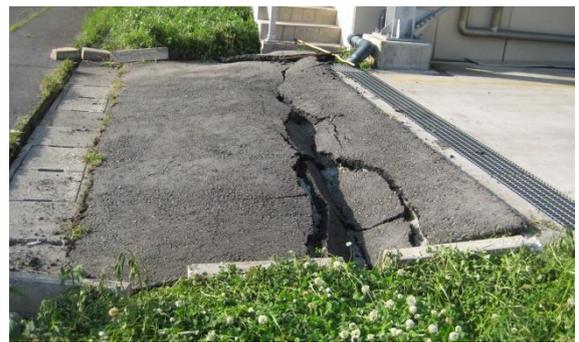
写真 28 : 益城町浄化センターホッパー室入口
(4月15日)

写真 28 : 前震後の益城町浄化センター汚泥ホッパー室入口を撮影。地盤沈下による段差。

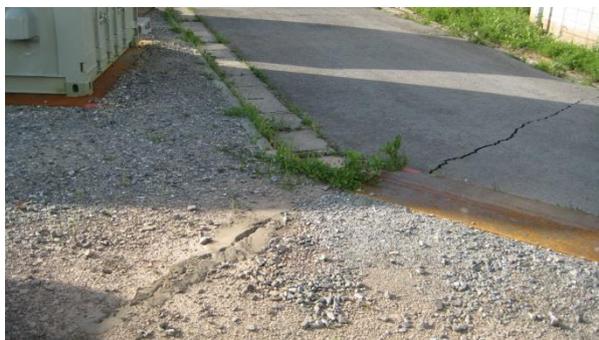
写真 29 : 益城町浄化センター場内 (4月15日)

写真 29 : 前震後の益城町浄化センターの場内で液状化の痕跡。

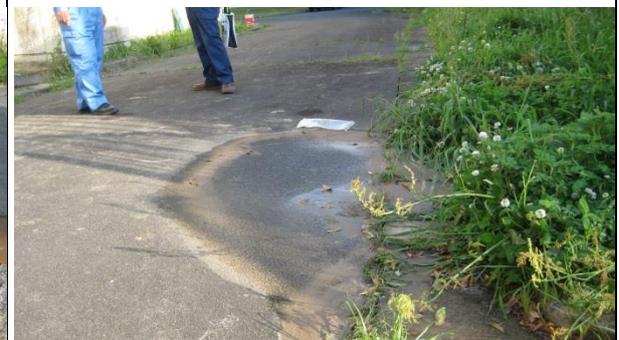
写真 30 : 益城町浄化センター場内 (4月15日)

写真 30 : 前震後の益城町浄化センターの場内で液状化の痕跡

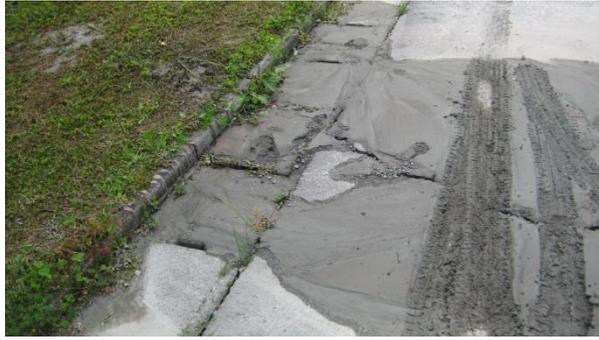
写真 31 : 益城町浄化センター場内 (4月16日)

写真 31 : 本震後の益城町浄化センターの場内で液状化の痕跡。本震で再液状化か。

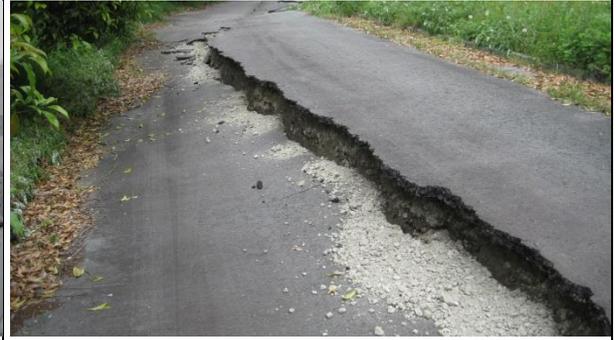
写真 32 : 益城町浄化センター場内 (4月16日)

写真 32 : 本震後の益城町浄化センターの場内の段差。

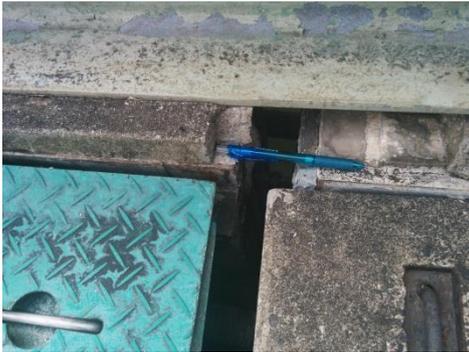
写真 33 : 益城町浄化センター反応槽 EXP. Jズレ
(4月16日)

写真 33 : 本震後に発生した益城町浄化センター反応槽のエキスパンションジョイント（EXP. J）ズレ。

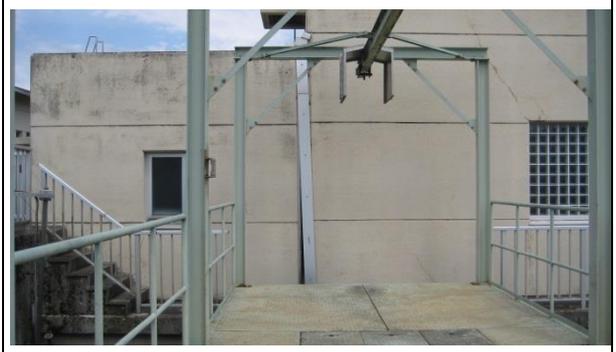
写真 34 : 益城町浄化センター水処理棟
EXP. Jズレ (4月16日)

写真 34 : 本震後に発生した益城町浄化センター水処理棟の EXP. J ズレ。

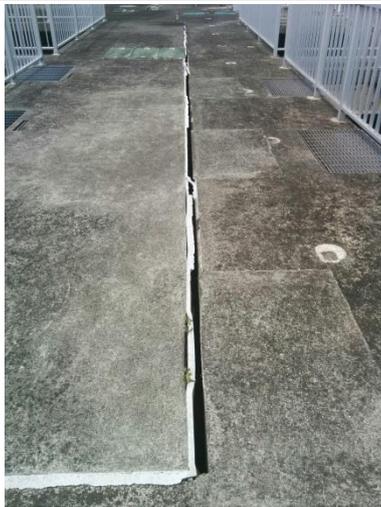
写真 35 : 益城町浄化センター反応槽 EXP. Jズレ
(4月16日)

写真 35 : 本震後に発生した益城町浄化センター反応槽の EXP. J ズレ。

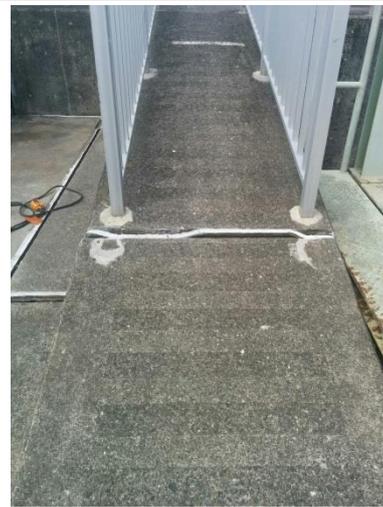
写真 36 : 益城町浄化センター反応槽 EXP. Jズレ
(4月16日)

写真 36 : 本震後に発生した益城町浄化センター反応槽の EXP. J ズレ。

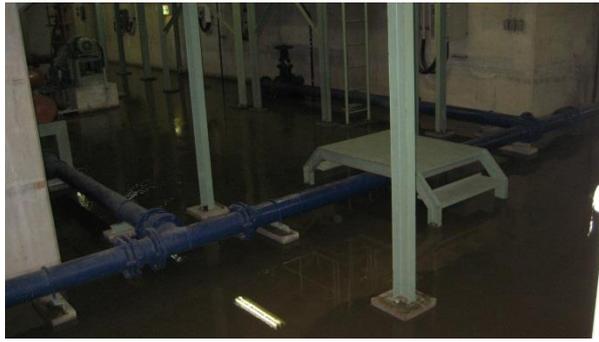
写真 37 : 城町浄化センター管廊浸水 (4 月 16 日)

写真 37 : 本震後に発生した益城町浄化センター反応槽の EXP. J ズレにより、汚水の湛水機能が低下し、地下の管廊に汚水が流出し浸水。

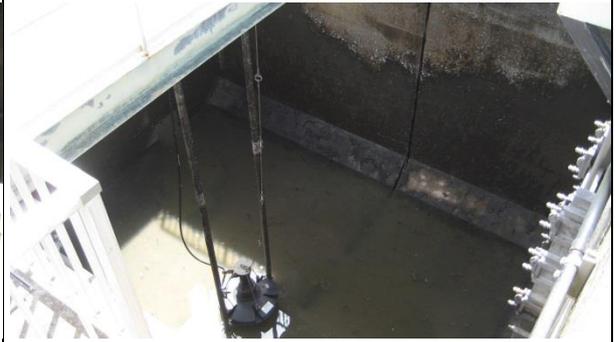
写真 38 : 益城町浄化センター反応槽 (4 月 17 日)

写真 38 : 本震後の益城町浄化センター反応槽。処理機能停止のため、汚水はない。写真上中央から下方向に、EXP. J のズレが確認できる。

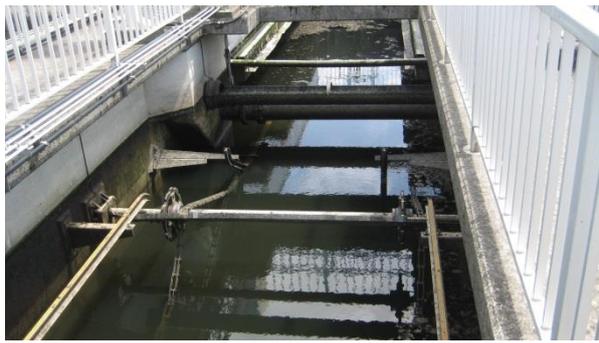
写真 39 : 益城町浄化センター最初沈殿池
(4 月 17 日)

写真 39 : 本震後の益城町浄化センター最初沈殿池を撮影。汚泥掻き寄せ機が損傷し、チェーンが脱落。

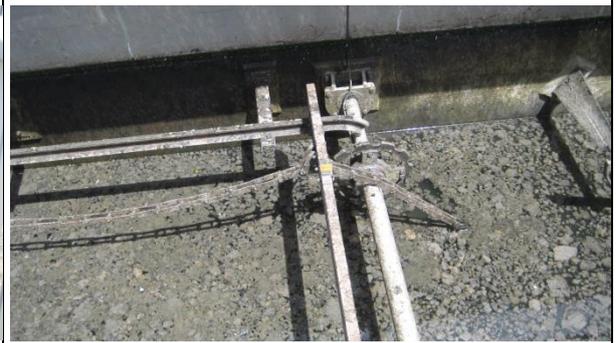
写真 40 : 益城町浄化センター最初沈殿池
(4 月 17 日)

写真 40 : 本震後の益城町浄化センター最初沈殿池を撮影。汚泥掻き寄せ機が損傷し、チェーンが脱落。

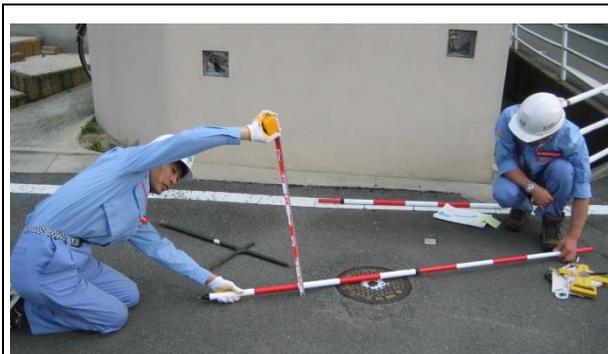
写真 43 : 熊本市中央区江津 (5月11日)

写真 43 : 本震一ヶ月後の熊本市中央区江津のマンホール高さを調査。

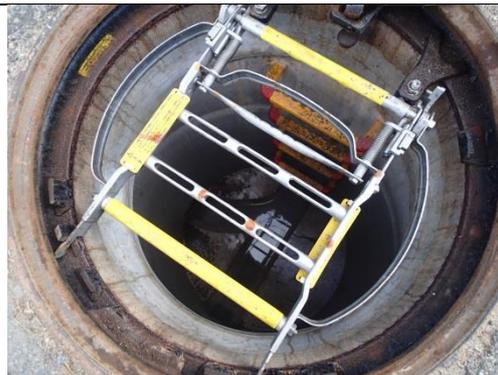
写真 44 : 熊本市中央区江津 (5月11日)

写真 44 : 本震一ヶ月後の熊本市中央区江津のマンホール内を撮影。若干の滞水。

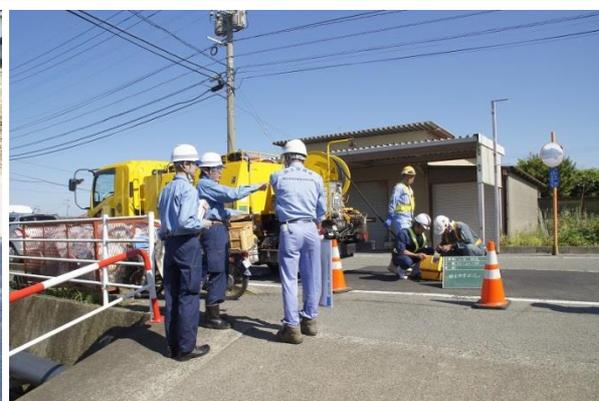
写真 48 : 熊本市西区冲新町 (5月12日)

写真 48 : 本震一ヶ月後の熊本市西区沖新町で撮影。支援部隊と情報交換。

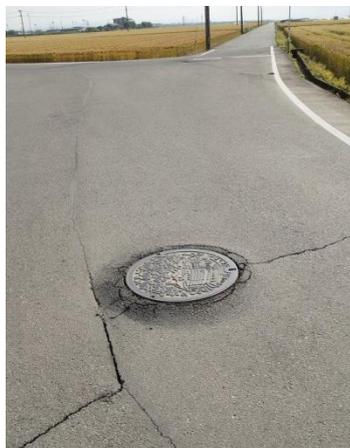
写真 87 : 嘉島町 鯉 (5月13日)

写真 87 : 本震一ヶ月後の嘉島町鯉のマンホール周辺の舗装クラック状況。
