### 3. 道路橋

#### 3.1 球磨川本川を渡河する道路橋

##### (1) 深水橋（上部構造・橋脚流失）

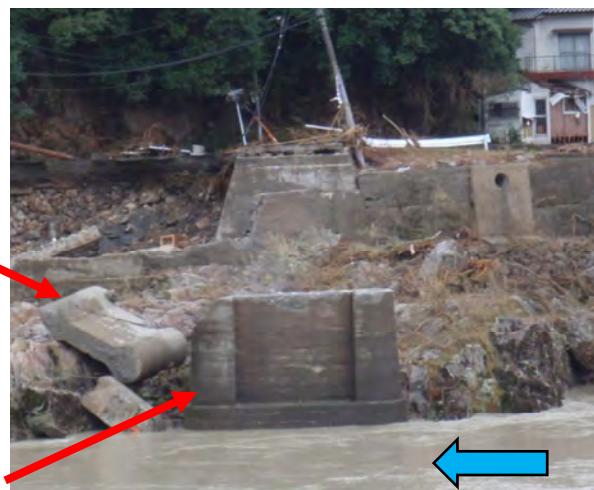
現地調査は A2 橋台側からのみ行った。A1～P3 の桁は流失しており、橋脚も P1 は流失、P2 は橋脚の上部が流失していた（写真-3.1.1、写真-3.1.2）。本橋は、湾曲部でかつ川幅が狭く、さらに支川との合流部にあたる箇所に位置するが（図-3.1.1、写真-3.1.1）、桁の流失時には水位が防護柵の高さまで達していたことがニュース映像により確認されている。このことから増水により流体力が桁に作用したと考えられる。また、流失した橋脚（写真-3.1.3）は無筋であり、流体力により橋脚の上部が破壊したと考えられる。ただし橋脚の流失が先か上部構造の流失が先かは推定できない。

写真-3.1.3 被災直後の P2 橋脚

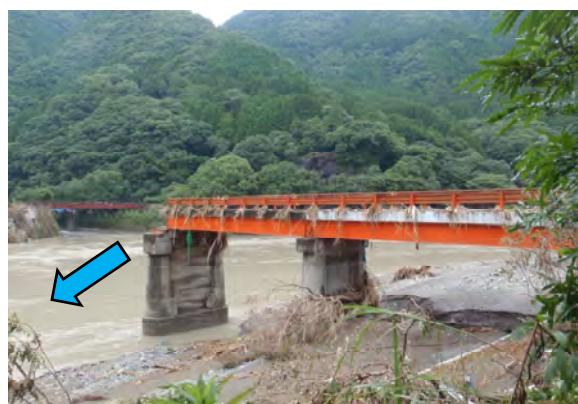
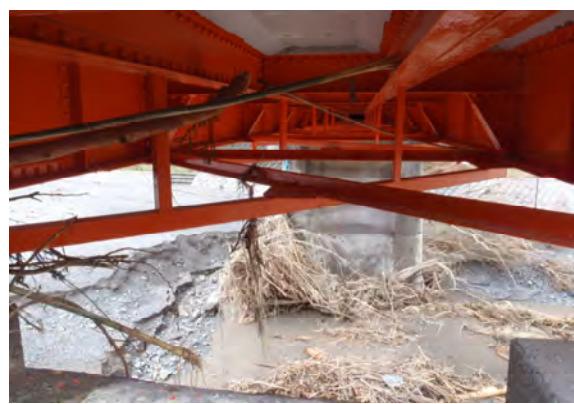
流失しなかった P3～A2 間は、流木等が衝突したことが確認されたが、上部構造、下部構造ともに目立った損傷はみられなかった（写真-3.1.5）。

写真-3.1.5 被災直後の P3～A2 桁

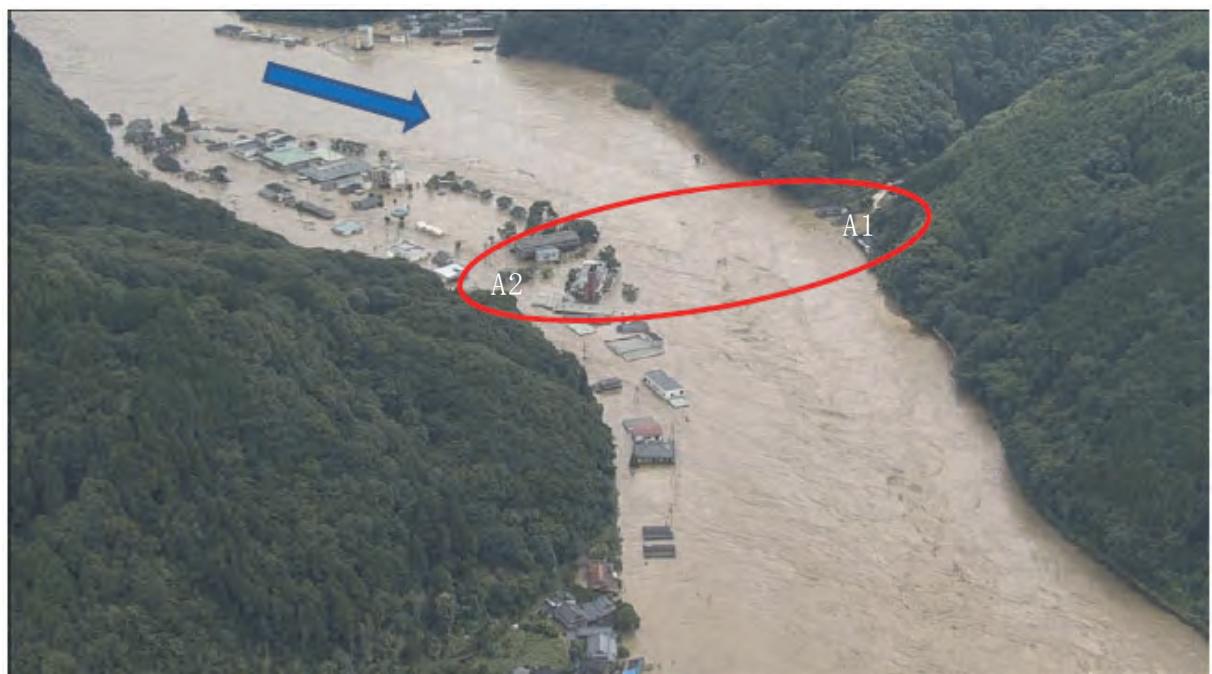
写真-3.1.7 7月4日の航空写真（九州地方整備局提供）

現地調査は A2 橋台側からのみ行った。上部構造については、車道部及びその上流側にある側道橋とともに A1～A2 間のトラス橋の流失が確認された（写真-3.1.7、写真-3.1.8）。本橋は川幅が広くなる直前の狭い箇所に位置するが（図-3.1.3）、写真-3.1.7 の状況から橋面の高さを越えるまで水位が上昇し、流体力により桁が流失したと推察される。側道橋の A2 橋台では、桁と上沓が切断し、アンカーバーの引き抜けが確認された（写真-3.1.9）。

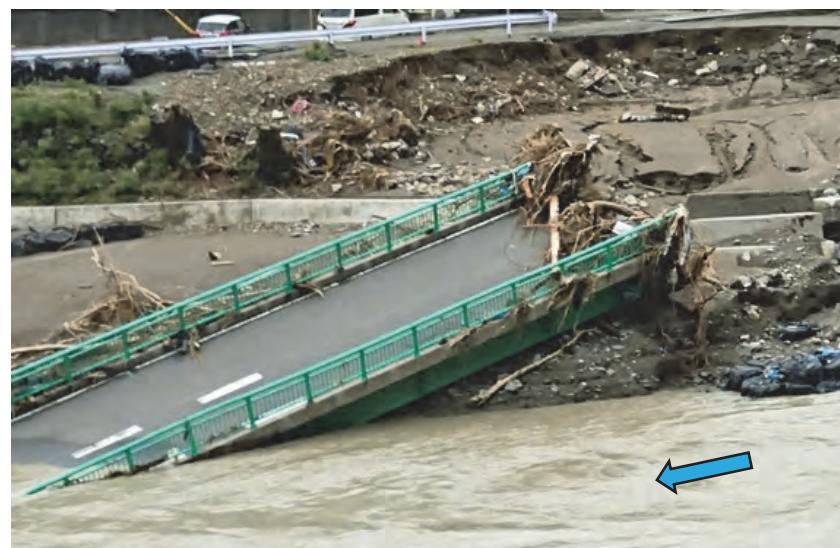
現地調査は A1 橋台側からのみ行った。上部構造は全て流失していることが確認された（写真-3.1.13、写真-3.1.14）。本橋は A1 橋台側が水衝部となっている（図-3.1.5）。洪水時の水位は、写真-3.1.14 の状況や A1 橋台付近の路面上に草木等が残存している状況から橋面を越える高さとなったと考えられる。また、鋼 I 枠橋は A2 橋台下流側の護岸に横たわり残存している状況が確認された。流失した鋼 I 枠橋の防護柵には、流木等が引っ掛かっているが、防護柵に大きな変形は確認されなかった（写真-3.1.15）。A1 橋台は、下流側のパラペット及びウイングの損傷と下流側の橋台背面土の一部流出、ならびに上流側橋座の支承前面の損傷が確認された（写真-3.1.16、写真-3.1.17）。本橋は、平成7年兵庫県南部地震における復旧仕様に基づき落橋防止装置が設置されていたが、P1 橋脚に設置された落橋防止装置のブラケットは下流側に変形している状況が確認された（写真-3.1.18）。また、橋座部のRCブロックは下流側が破損（写真-3.1.18）しており、これら

写真-3.1.15 流失した上部構造（鋼 I 桁橋）の状況

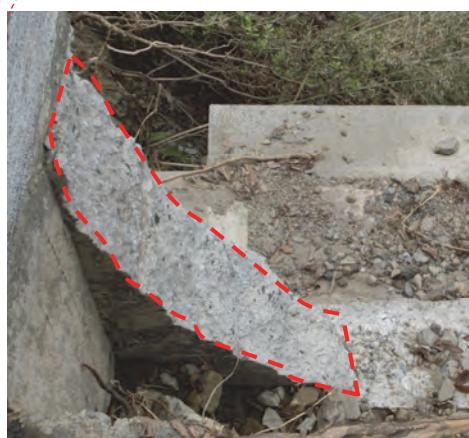
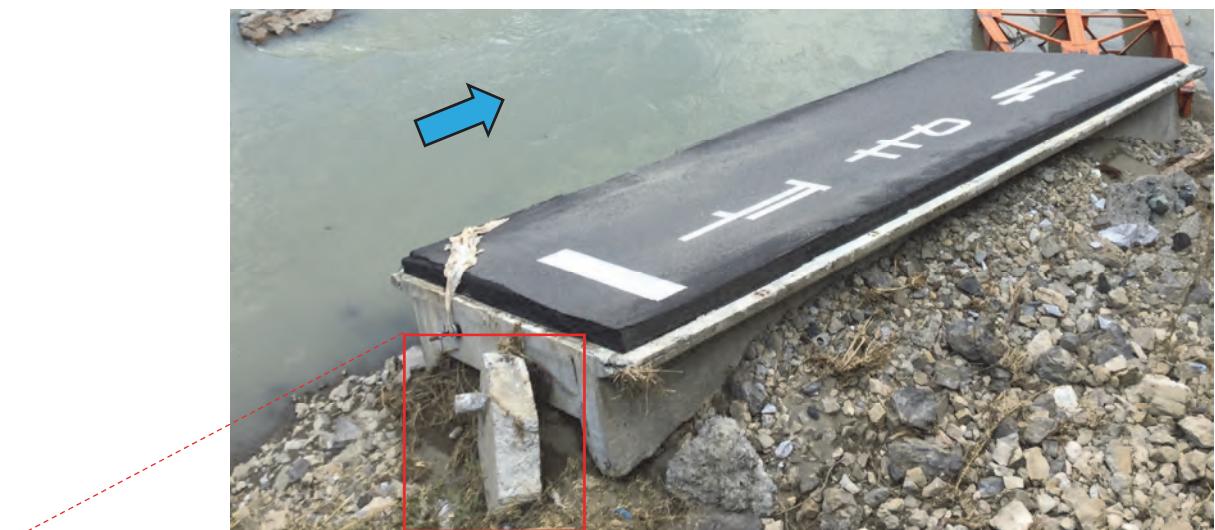
A1橋台では、パラペットに破壊が生じていた。パラペット破壊箇所両端部の破断面は円弧状であり（写真-3.1.26）、また、A1-P1間の桁端部では落橋防止構造で連結されたパラペットのコンクリートブロックが確認された（写真-3.1.27）。一方、パラペットと橋台軸体を接合する鉄筋は確認されなかった。これらの損傷状況から、桁の流失に伴い、落橋防止構造を介してパラペットに押抜きせん断破壊が生じたものと考えられる。

写真-3.1.27 A1 橋台パラペットのコンクリートブロック

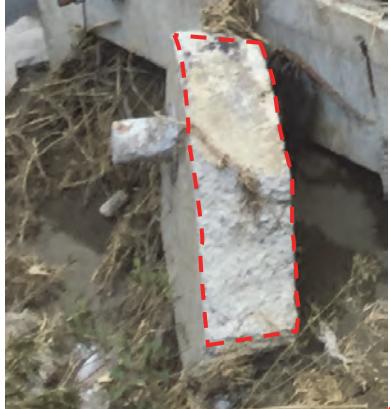
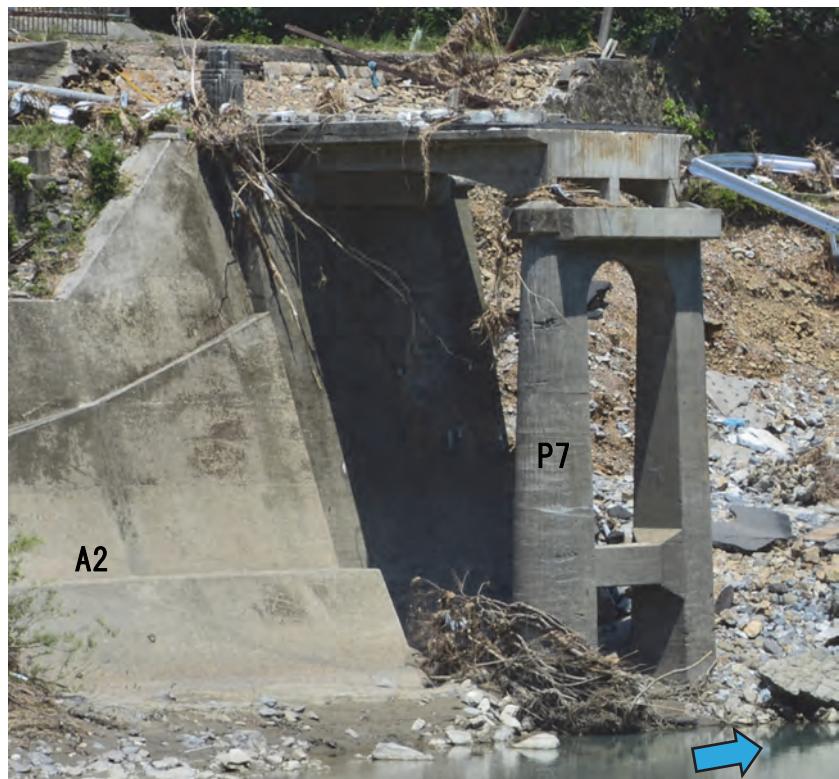
写真-3.1.28 P7 橋脚及び A2 橋台の状態

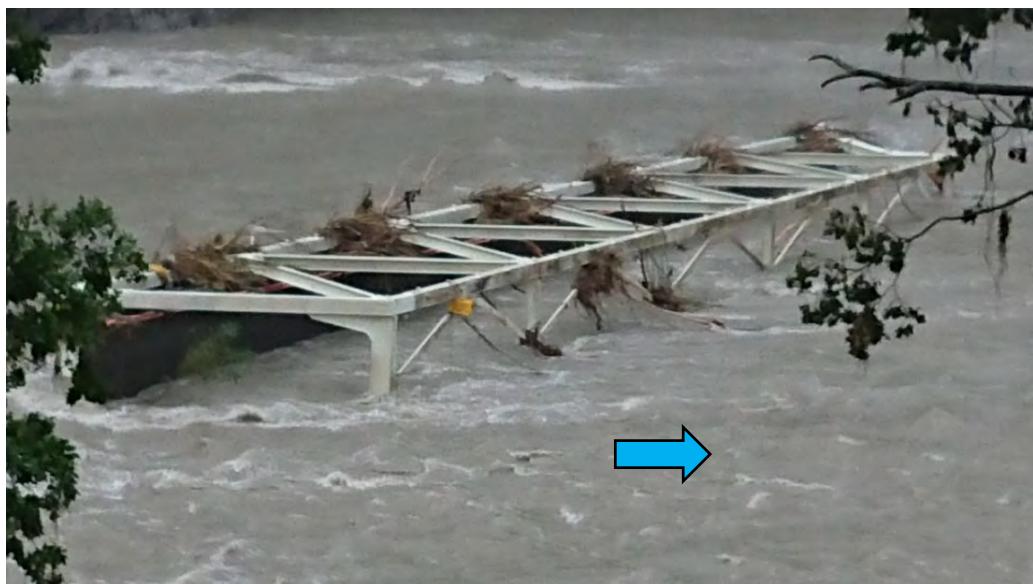
現地調査は A1 橋台側のみから行った。上部構造は全て流失し（写真-3.1.32、写真-3.1.33）、トラス橋は架橋位置から約 100m 下流に流されている状況が確認された（写真-3.1.34）。橋脚（P1、P2）は、遠望目視で確認した範囲では変状等は見られなかった。A1 橋台の支承部では桁の水平変位を抑えるためのアンカーバーが大きく曲がっており、上部構造の流失に伴い変形が進んだものと考えられる（写真-3.1.35）。また、A1 側の取付護岸の一部損傷と A1 橋台背面土の一部流出が見られた。

写真-3.1.34 流失した上部構造（トラス）の状況（架橋位置から約 100m 下流）

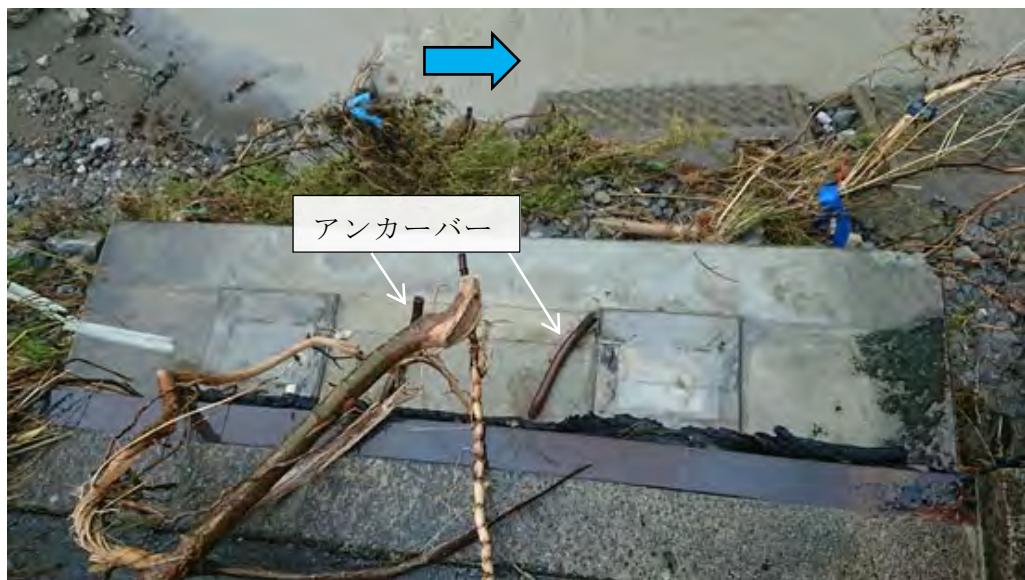
写真-3.1.35 A1 橋台の支承部の状況

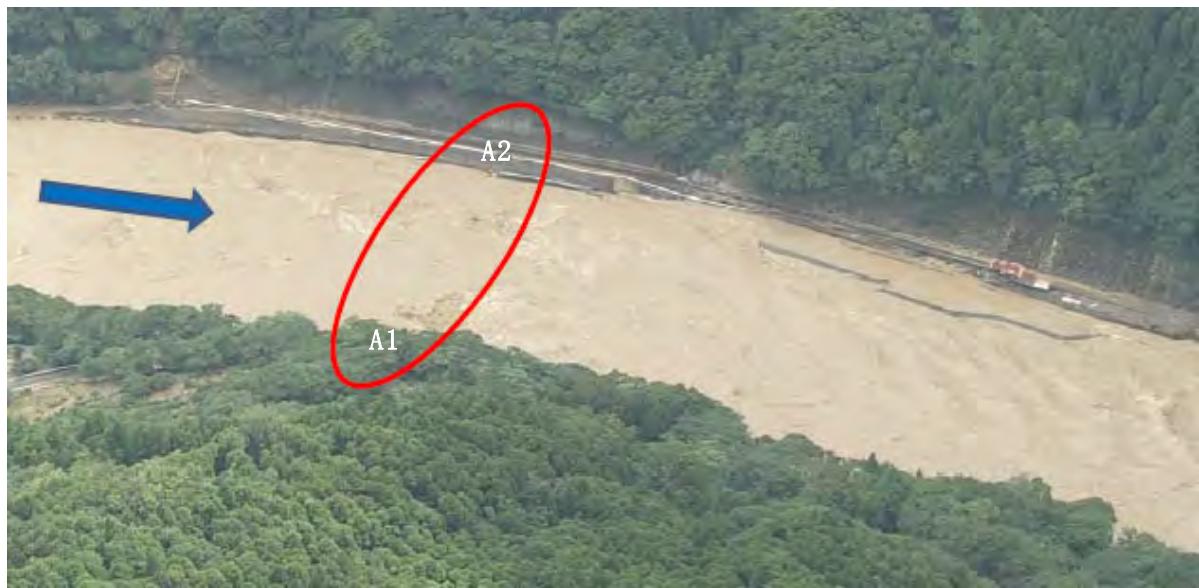
写真-3.1.37 7月4日の航空写真（九州地方整備局提供）

現地調査により、上部構造の流失と以下の橋脚及び橋台の変状等が確認された（写真-3.1.37、写真-3.1.38）。なお、P1及びP2橋脚とともに、7月29日及び7月30日のいずれの現地調査時においても水位よりも高い位置で岩盤にフーチングが設置されている状況が確認できた。

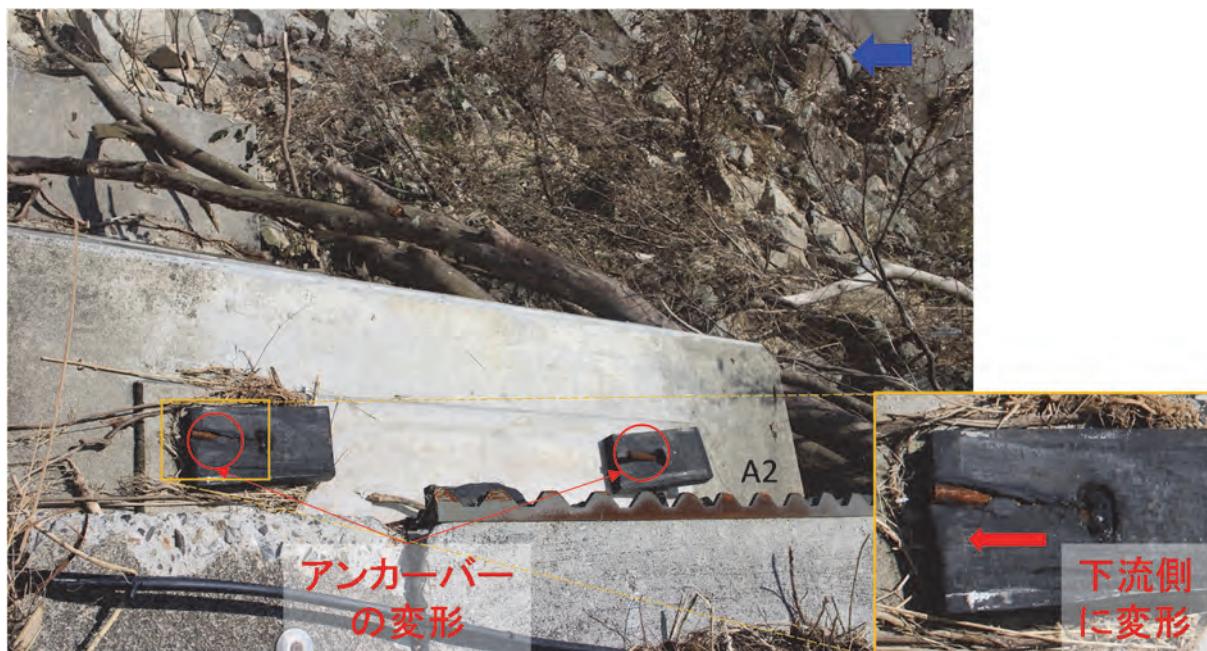
写真-3.1.48 A2 橋台の変状状況 (A2 上から撮影)

また、P1橋脚及びP2橋脚に天端部下流側の欠け、A1橋台及びA2橋台にアンカーバーの下流側への変形、橋座端部の欠けが見られた（写真-3.1.45～写真-3.1.48）。A2橋台の下流側のアンカーボルトは、A1橋台の上流側及び下流側やA2橋台の上流側のアンカーボルトよりも大きく倒れていた。損傷状況やA2橋台側が水衝部にあたること等から、P2橋脚側の水流の作用がP1橋脚側よりも大きかった可能性がある。これらの変状は河川の増水に伴い桁が落下する際に生じたと考えられる。

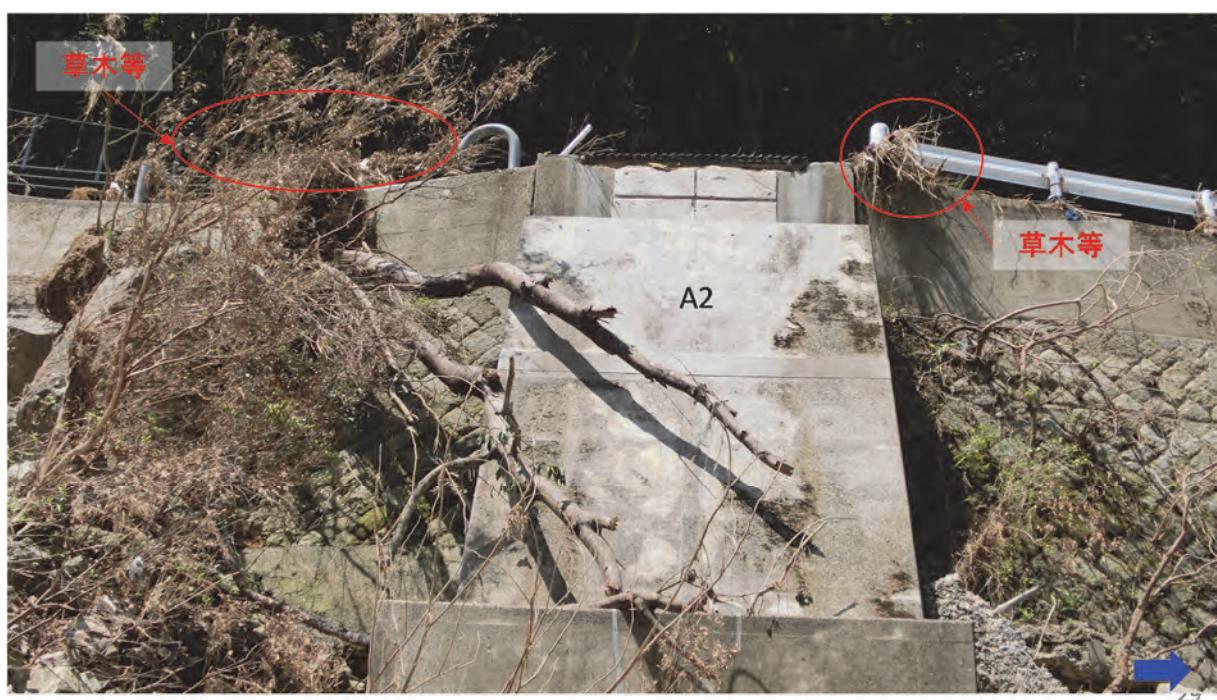
写真-3.1.49 A2 橋台の周辺の水位の痕跡 (A1 側から撮影)

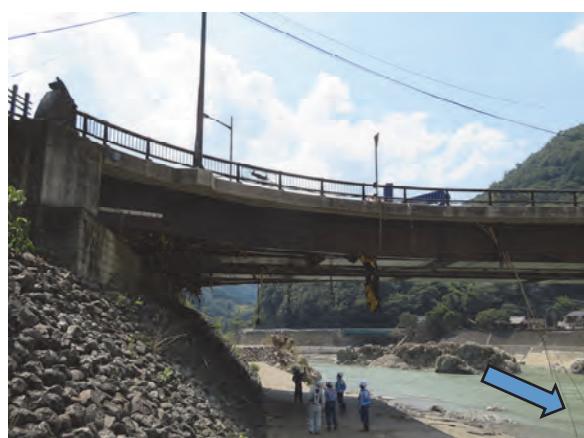
下部構造については、橋台（写真-3.1.56）には損傷が無く、また、橋脚も遠方目視による外観（写真-3.1.57）の変状は特に見られなかった。

写真-3.1.56 橋台付近の状況

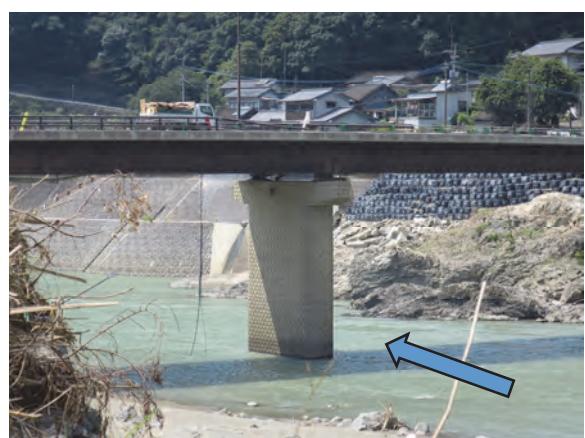
写真-3.1.57 橋脚の状況

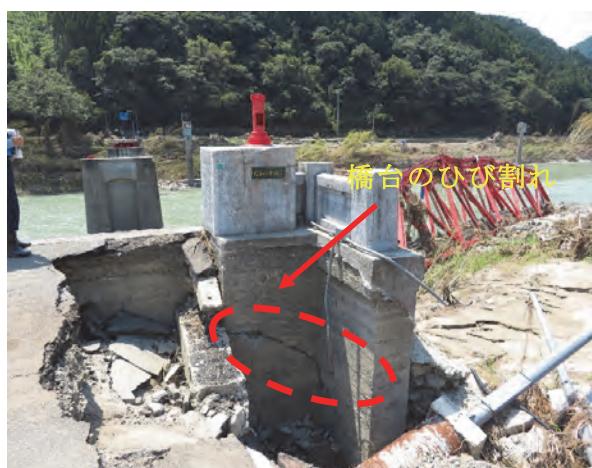
調査では、A2～P1 間のトラス桁の流失、A2 橋台パラペット・ウィング・橋座部の破損、背面土砂の流出及び橋台にひび割れが確認された（写真-3.1.58～写真-3.1.60）。

写真-3.1.60 A2 橋台の背面状況

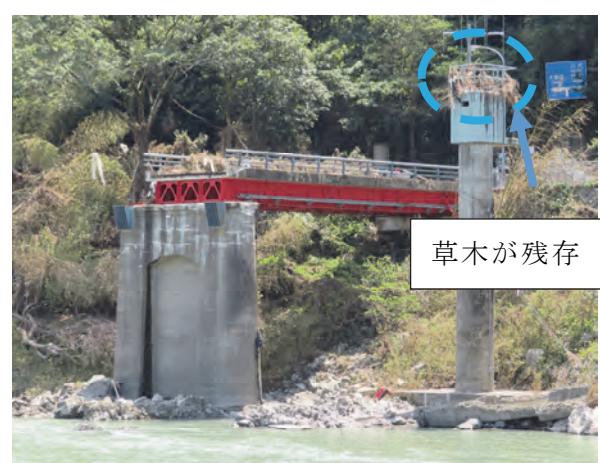
A1～P1 間の I 桁部は、トラス桁に引きずられた伸縮装置・防護柵・添架物の変形を除き、目立った損傷はなく、桁は残存していた。また、P1 及び P2 橋脚には目立ったひび割れや傾斜は見受けられなかった（写真-3.1.59、写真-3.1.61）。

写真-3.1.61 A1～P1 間 残存する I 桁

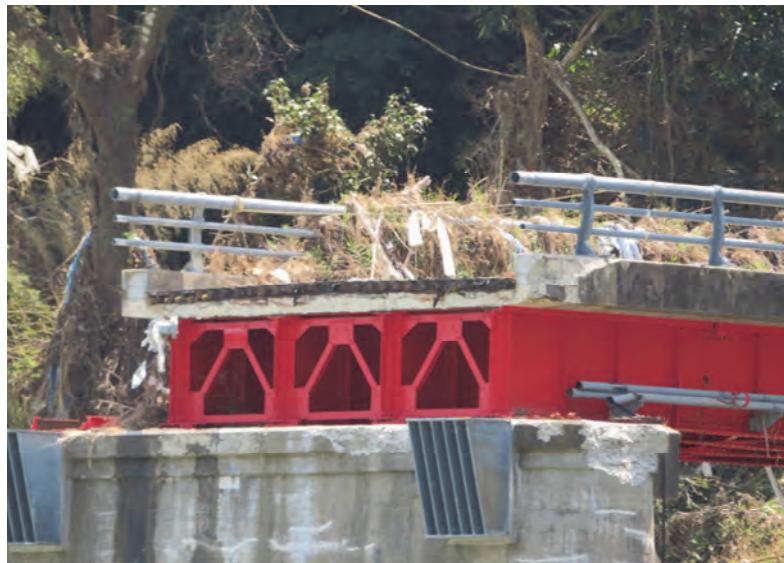
本橋は、写真-3.1.64 の状況や防護柵に多くの流木等が詰まった状態が確認されたこと（写真-3.1.62）から、水位は橋面を越える高さまで上昇したことでトラス桁に流体力が作用し、ピン支承の下脇が損傷（写真-3.1.63、写真-3.1.64）し、流失したと考えられる。なお、P2～A2 のトラス桁は、被災直後は写真-3.1.65 のようにトラス桁の上側が河岸側に向いていたが、8月5日の調査時点では出水等に伴い写真-3.1.64 のようにトラス桁の上側が河心側となる向きに変わっている。この変化は、「ゴー」という音を聞き、現地を見ると向きが変わったところであったとの証言から7月23日14時頃に起こったものである。P1～P2 のトラス桁は、河川内の右岸寄りに確認された（写真-3.1.64）。

写真-3.1.62 残存したI桁橋の高欄に流木や浮遊物が詰まった状況

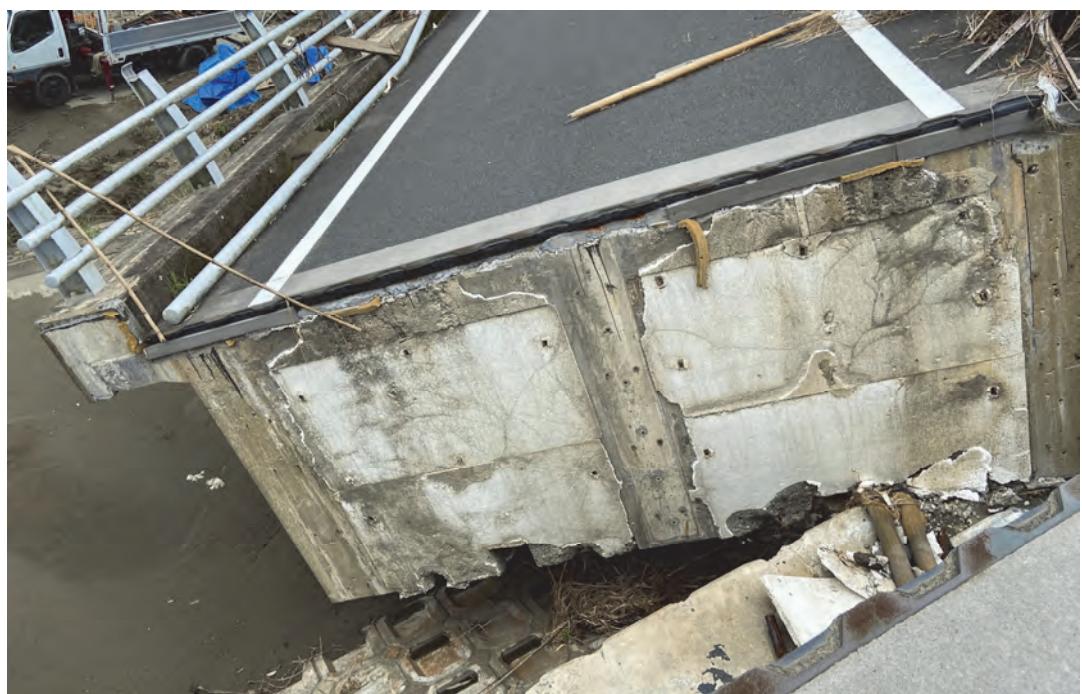
写真-3.1.68 右岸側側径間（A1～P1間）の桁の落下

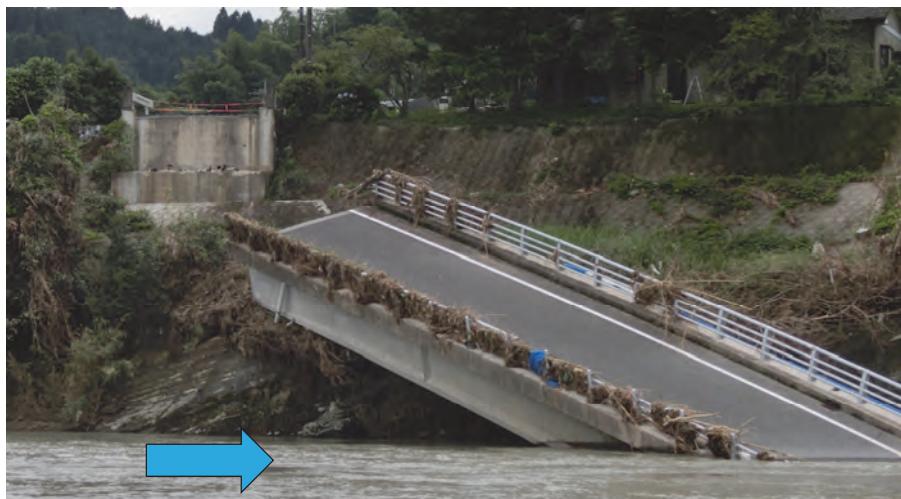
写真-3.1.69 橋座から流失した左岸側側径間（P3～A2 間）の桁

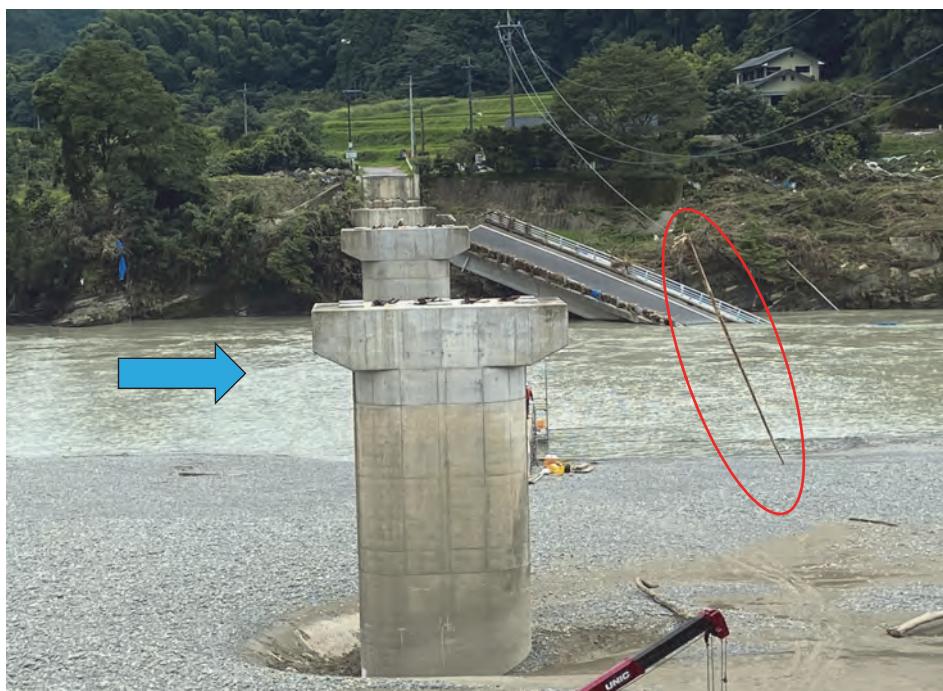
写真-3.1.79 架空線に絡まる流木 (右岸側から臨む)

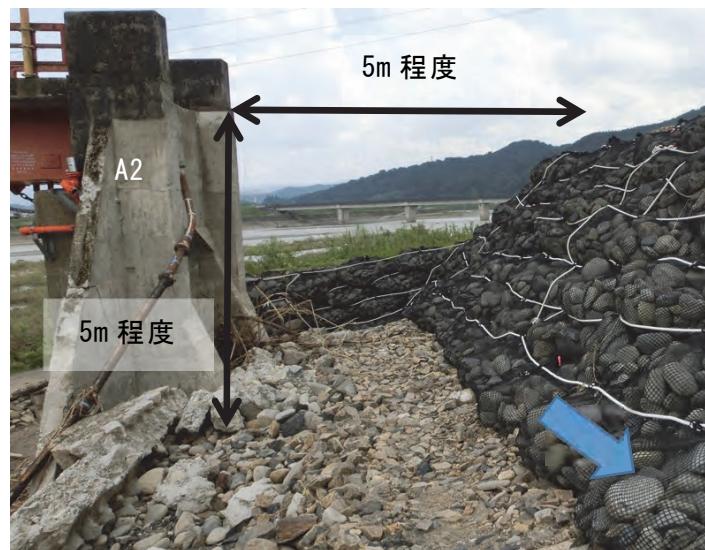
堤外地側に張り出す位置にある A2 橋台の背面盛土の流出範囲は、高さ 5m 程度、橋軸方向 5m 程度であった（写真-3.1.82）。橋台前面土砂の流出は、堤体の痕跡から高さ 3m 程度と考えられ、フーチング上面が露出していた（写真-3.1.83）。また、橋台とウイングの接合部背面側に幅 20mm 程度のひび割れが確認された（写真-3.1.84）。

写真-3.1.82 A2 橋台背面盛土流出状況（下流側より撮影）

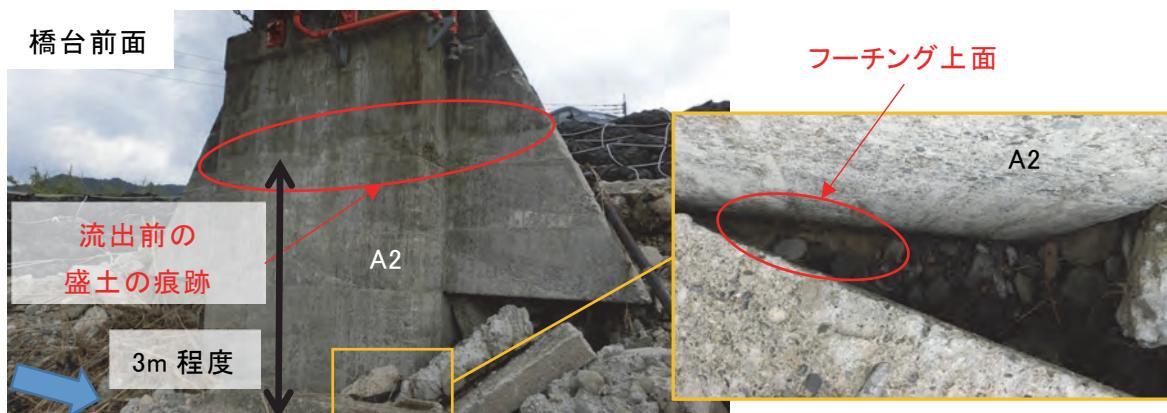
写真-3.1.83 A2 橋台前面側の盛土流出及びフーチング上面の露出状況

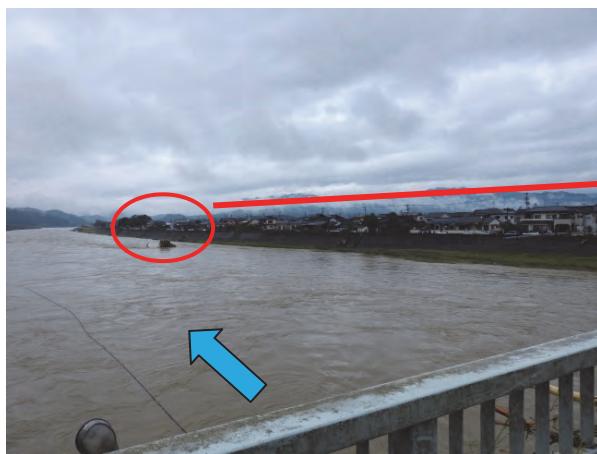
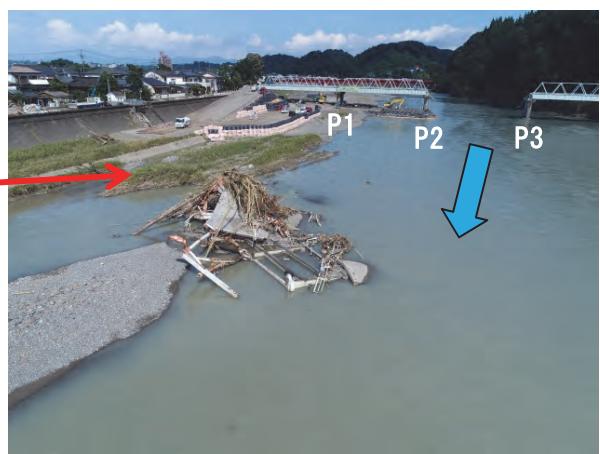
調査では、左岸側から2径間目にあたるP2～P3間の上部構造1連が車道部及び側道部共に流失したことが確認された（写真-3.1.88～写真-3.1.90）。流失した車道部の上部構造は200m程度下流の右岸側で確認された（写真-3.1.91）。流失した車道部の上部構造は、P2橋脚下流側のピン支承に接合されたトラス格点のトラス部材の一部が下流側に変形した状態で残っておりトラス部材はボルト穴引き部で破断していた（写真-3.1.92の左囲部、写真-3.1.93）。P2橋脚上流側ではピン支承が残存していた（写真-3.1.94）。P2橋脚の橋座部では、橋軸方向端部に上流側支点位置付近から下流側支点位置方向に擦過痕が確認された（写真-3.1.92の右囲部）。P3橋脚上では、遠望目視の範囲では上流側のピンローラー支承が残存しているように見えたが、本調査の範囲では明確に確認することはできなかった（写真-3.1.95）。側道部については、P3橋脚上の線支承の下沓が残った状態であり、上流側の支承はピンチプレートが変形し、下流側の支承はピンチプレート下面位置より上側の部分がなくなっている状態であった（写真-3.1.96）。P2～P3径間以外の流失しなかった上部構造では、増水に伴って流れてきた草木等が防護柵に引っかかっていたが、この大半は側道部ではなくトラス部の下流側の防護柵の車道側に引っかかっていた（写真-3.1.92、写真-3.1.95）。なお、鋼製の防護柵の流出は確認されなかった。

写真-3.1.91 流失した上部構造

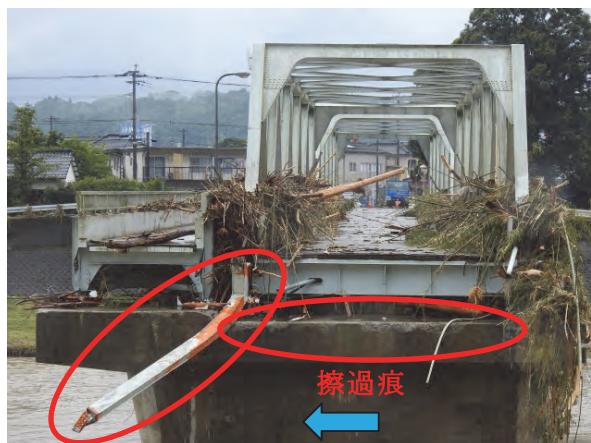
写真-3.1.92 P2 橋脚と上部構造の状態

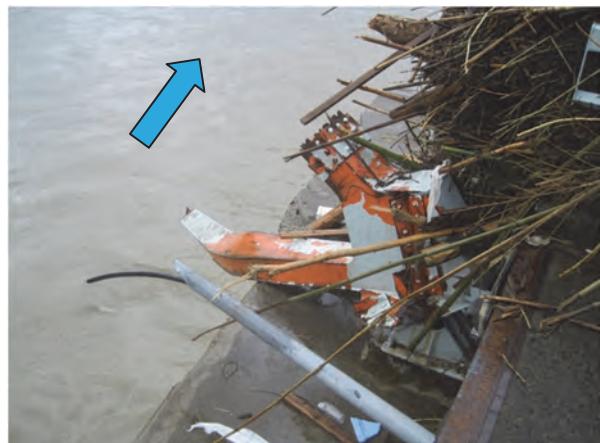
写真-3.1.93 P2 橋脚下流側の支承とトラス  
格点（7月10日撮影）

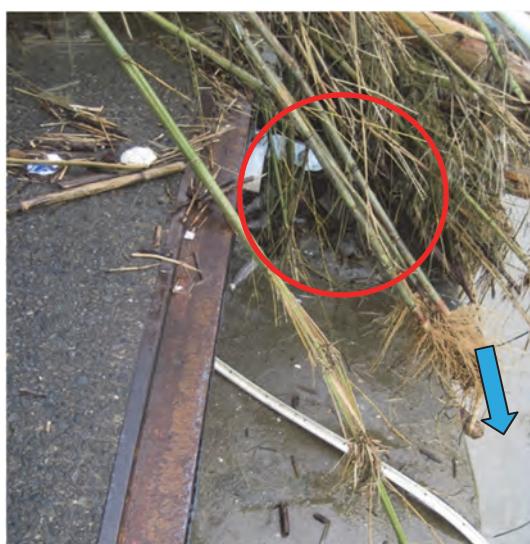
写真-3.1.94 P2 橋脚上流側の支承  
(7月10日撮影)

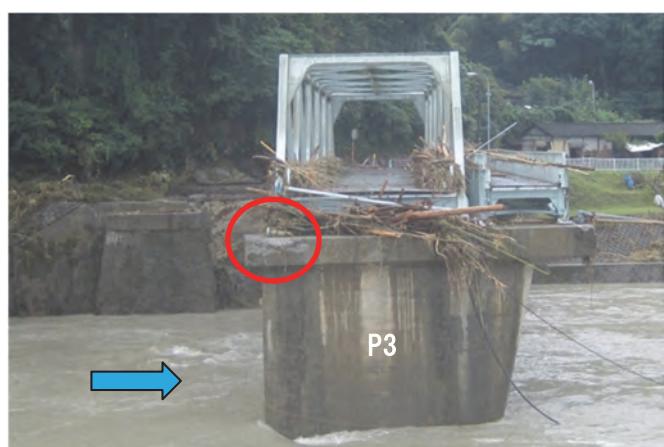
写真-3.1.95 P3 橋脚と上部構造の状況  
(7月10日撮影)

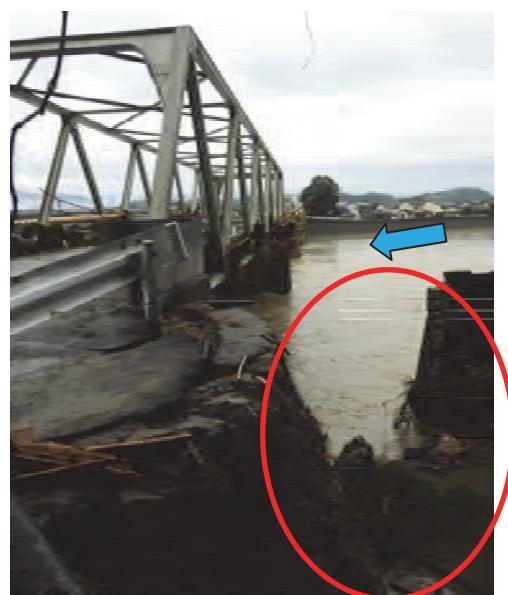
左岸側のA2橋台では、上流側で護岸及び背面土の流出、並びに橋台背面部で舗装の損傷が確認された（写真-3.1.97）。橋脚については、調査時点では水位が高く橋脚基部の状態は確認できなかったが、遠望目視の範囲では下部構造の傾斜、沈下はみられなかった。

写真-3.1.97 A2橋台上流側の護岸と背面土の流出

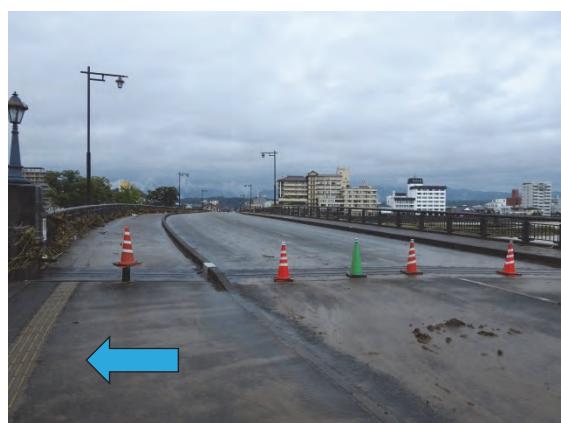
本橋では、右岸側の1径間での鋼製の防護柵の外れや、上部構造側面に添架物を隠すことを目的として設置されたと考えられる桁カバーの損壊が上流側では左岸側の1径間以外の範囲、下流側では右岸側1径間の範囲で確認された（写真-3.1.99～写真-3.1.102）。防護柵については、その多くが柱基部の地覆に埋め込まれた部分との接合部で外れていた。橋面上では、下流側の防護柵の道路中央側の草木等の堆積（写真-3.1.103）や、下流側の歩道部で排水孔の蓋の外れ（写真-3.1.104）が確認された。蓋が外れた箇所では蓋の真下の排水孔が床版下面まで貫通していた。目視で確認できた中洲付近と橋台部付近では、上部構造の桁や支承部、橋脚や橋台躯体に変状はみられなかった（写真-3.1.105）。

写真-3.1.103 左岸下流側の橋面状況

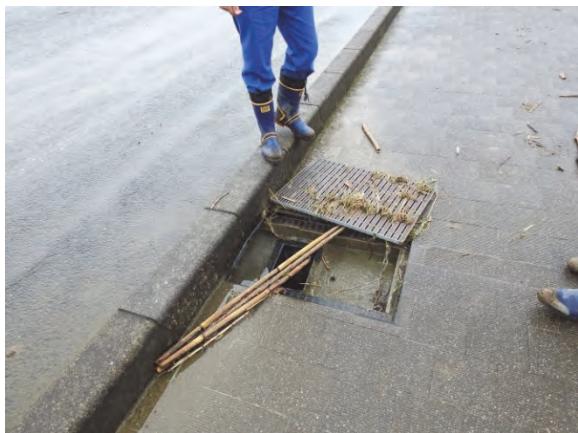
写真-3.1.104 排水溝の蓋の外れ

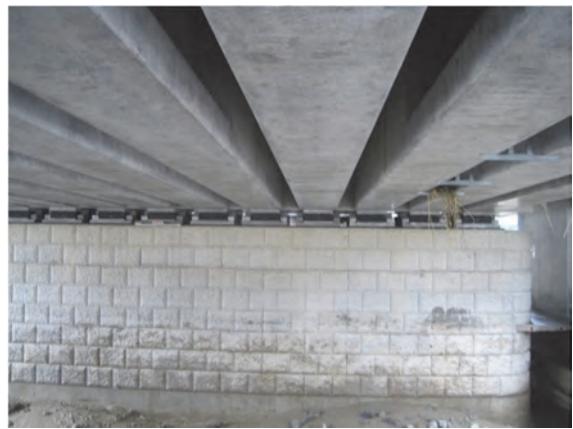
写真-3.1.105 桁下及び支承部の状況

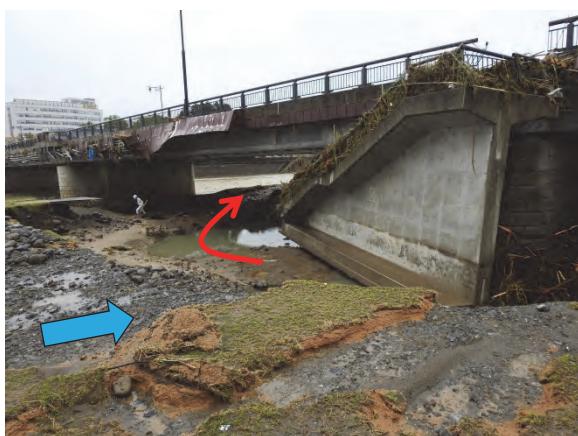
写真-3.1.106 階段部の回転・沈下・傾斜

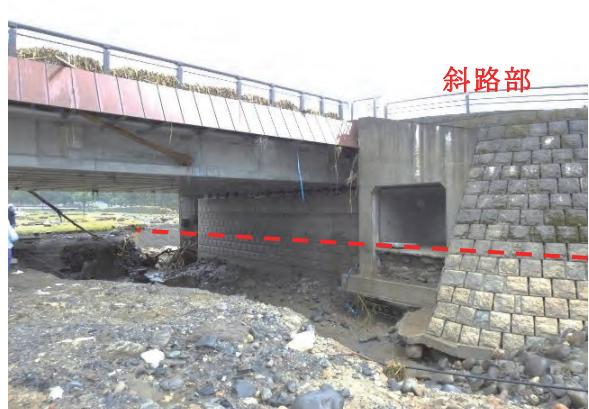
写真-3.1.107 階段部の下流側の洗掘状況

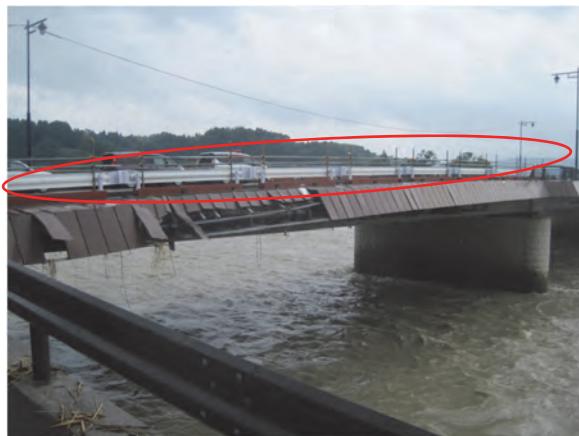
(右岸下流側) (7月10日撮影)

写真-3.1.108 応急復旧された防護柵

なお、本橋は、左岸側の防護柵が損傷した箇所に応急対策として仮設の防護柵を設置したうえで(写真-3.1.108)、7月8日6時から通行を再開した。
