5.2 木造建築物の被害

5.2.1 木造建築物の悉皆調査

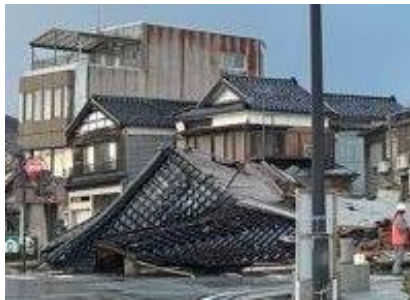
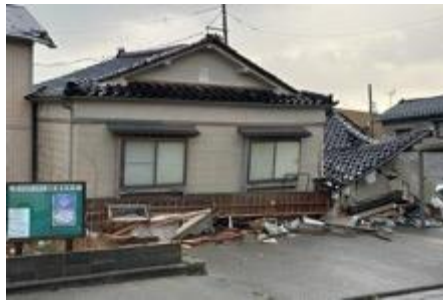
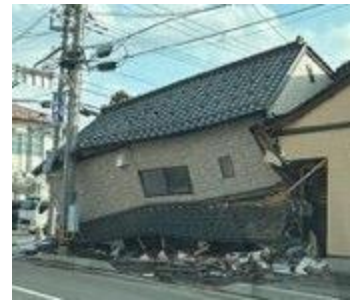
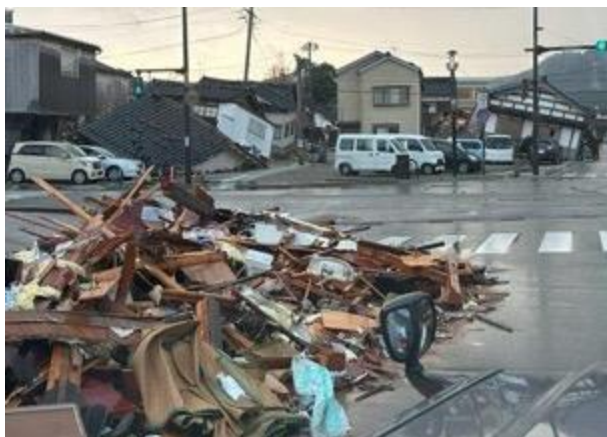
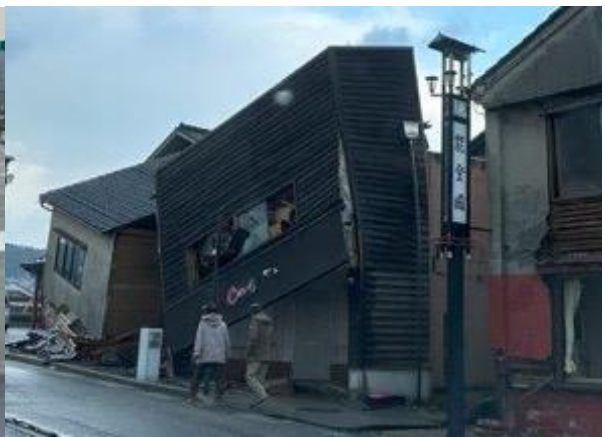
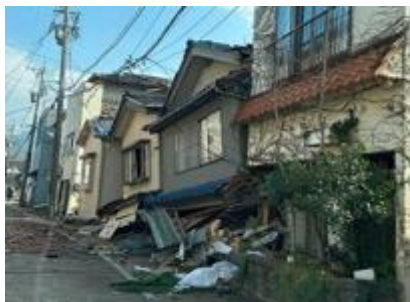
輪島市河井町では、多くの木造家屋が倒壊（写真5.2.2-1）や一部は安全限界変形（大地震時に建物が崩壊せず、人命などの安全を確保できる限界の変形）を超えるような大きな残留変形がある（写真5.2.2-2）などの甚大な被害を受けていた。無被害の家屋は、2007年地震（平成19年（2007年）能登半島地震をいう。以下、同じ。）以降建築の新しいもの（写真5.2.2-3）に限られている可能性がある。それ以前の建築とみられるものにも無被害か被害軽微と見受けられるもの（写真5.2.2-4）があった。比較的、道路側の開口が小さく、道路に面した前面に壁があることがその一因となったと推測される。その他、地盤崩壊による被害の可能性があるもの（写真5.2.2-5）や屋根だけ崩壊する希有な破壊形態（写真5.2.2-6）、鉄骨造にもたれて倒壊を免れている例（写真5.2.2-7）などがあった。

写真5. 2. 2-1 輪島市河井町の倒壊家屋群

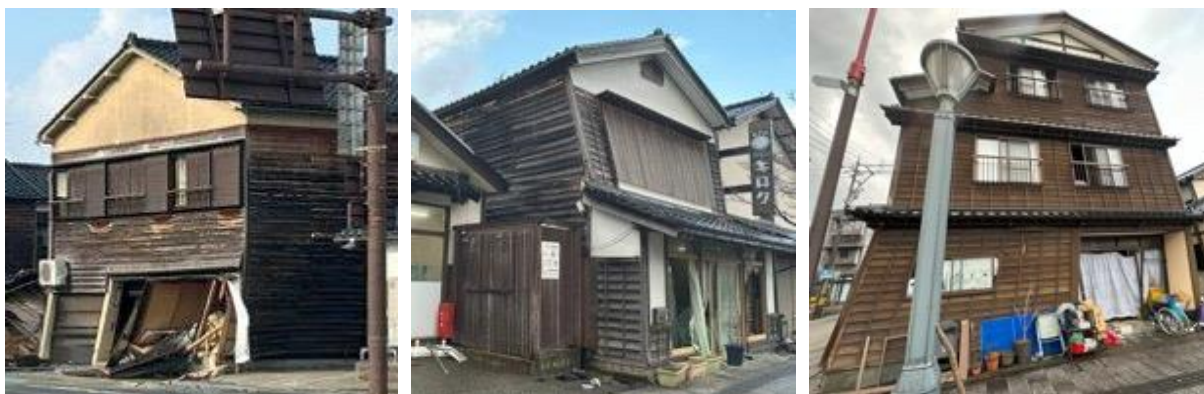
写真5. 2. 2-2 一部は安全限界変形を超えるような大きな残留変形のある家屋

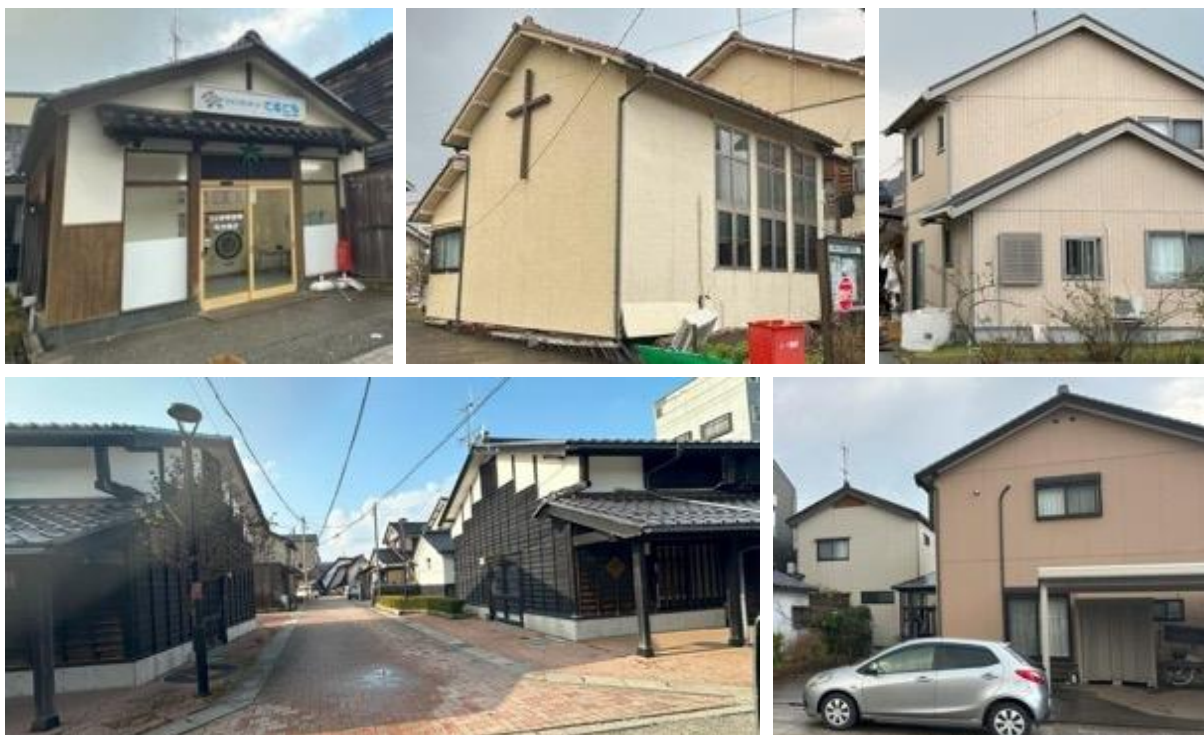
写真5. 2. 2-3 無被害、又は被害軽微に見受けられる平屋や比較的新しい木造家屋

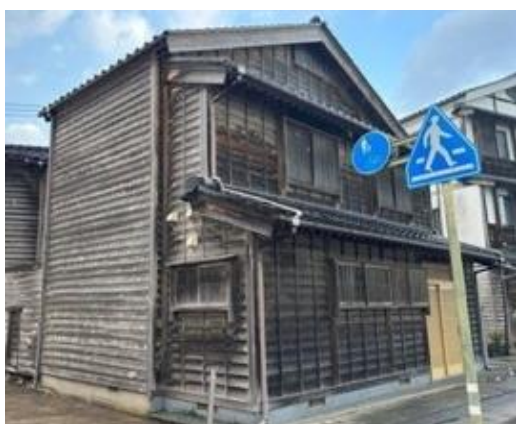
写真5. 2. 2-4 被害軽微に見える比較的古い木造家屋

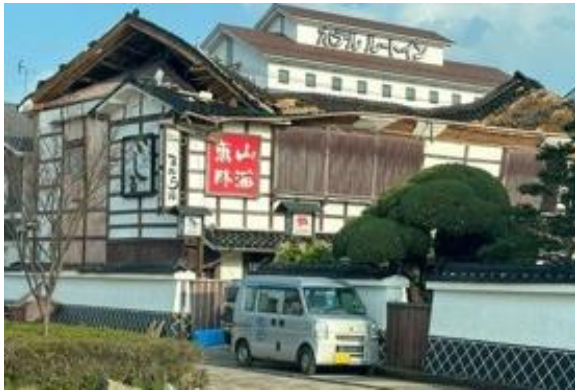
写真5. 2. 2-6 小屋組のみが崩壊した店舗

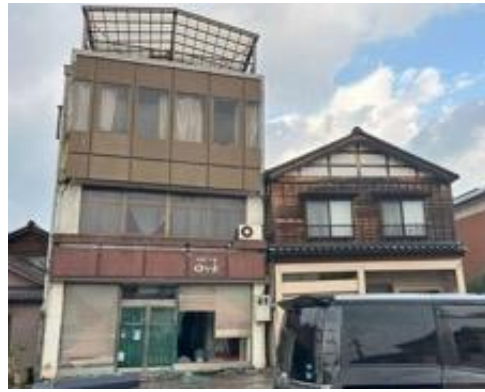
写真5. 2. 2-7 隣家と衝突した可能性がある住宅

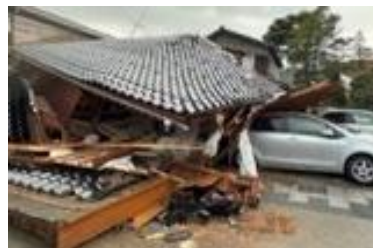
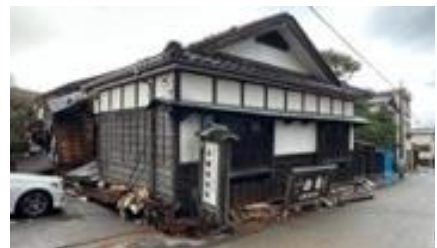
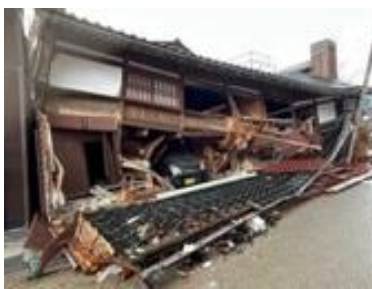
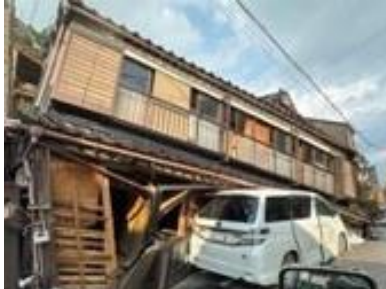
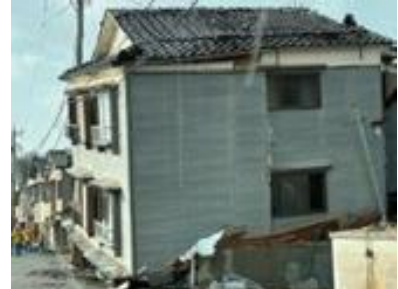
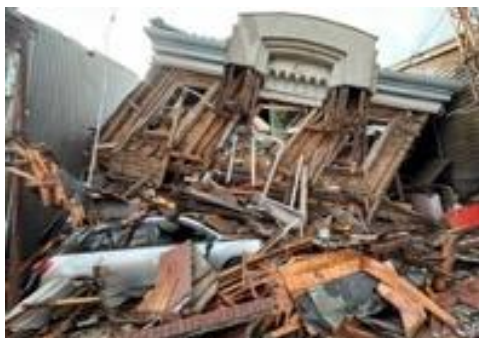
写真5. 2. 2-8 鳳至町の倒壊家屋群

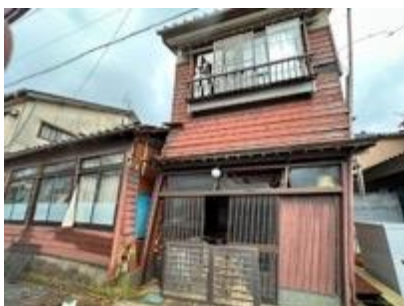
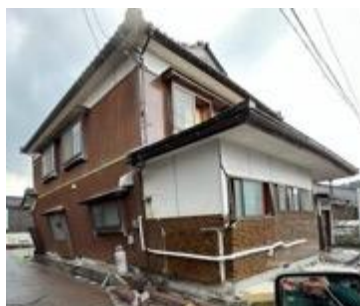
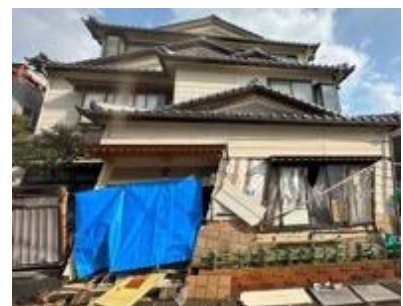
写真5. 2. 2-9 一部は安全限界変形を超えるような大きな残留変形のある住宅（鳳至町）

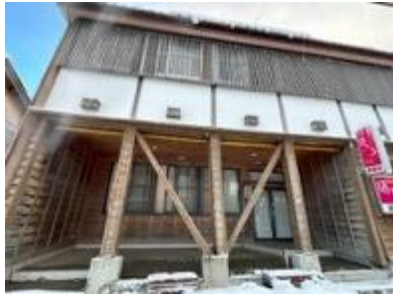
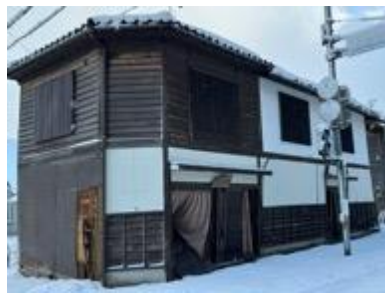
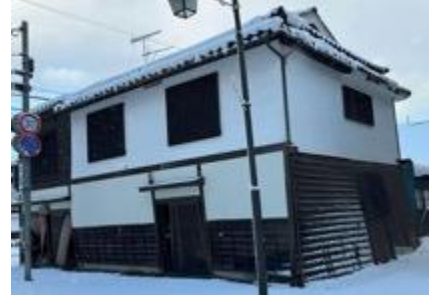
写真5. 2. 2-15 無被害、又は被害軽微と見受けられる比較的新しい木造家屋（門前町門前）

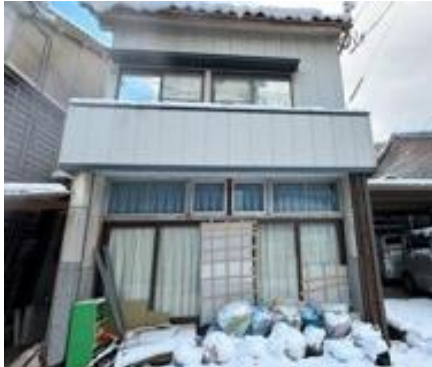
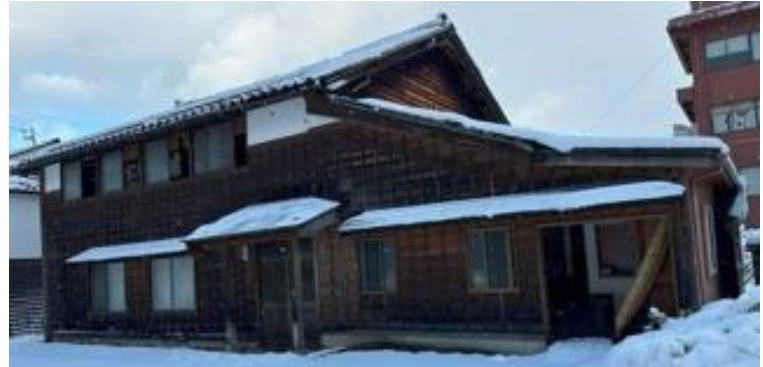
写真5. 2. 2-16 建築年が古いと見える割に外観上被害軽微と見受けられる木造家屋

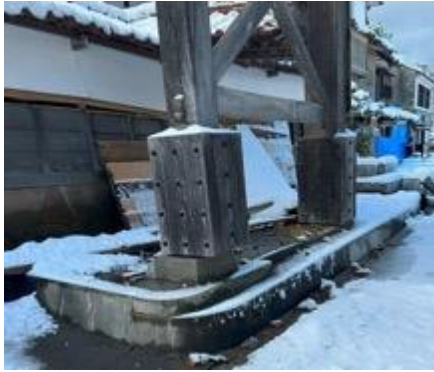
a) 山門の脚部の移動

写真5. 2. 2-18 総持寺の被害

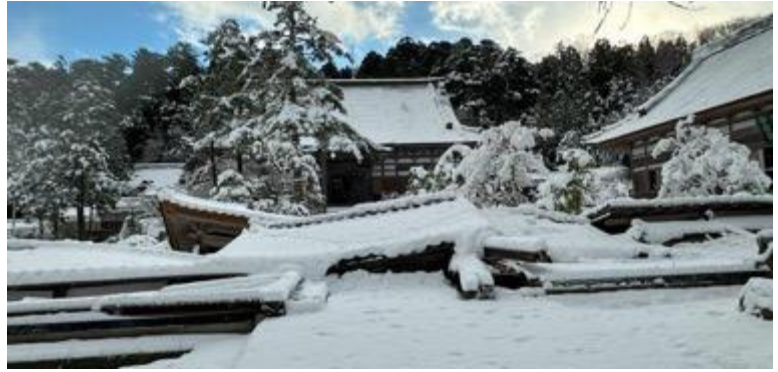
b) 塀の倒壊

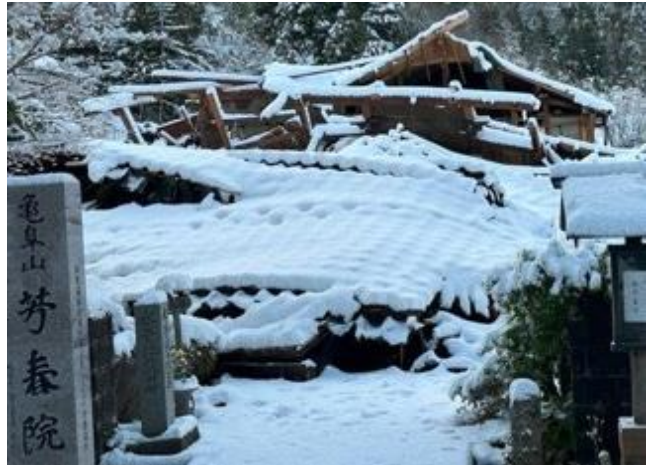
d) 芳春院の倒壊

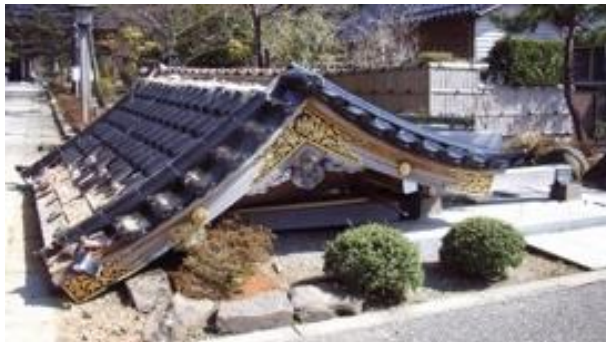
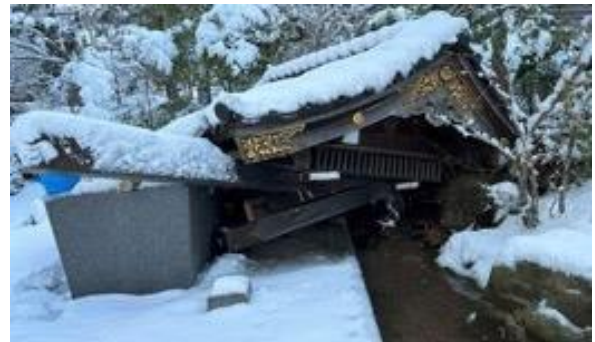
写真5. 2. 2-19 2007 年地震時の倒壊（左：'07 年撮影）後に再建された手水処の倒壊

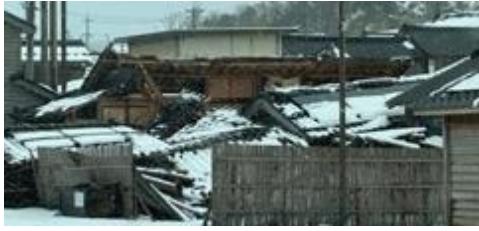
門前町黒島地区は、2007 年地震の被害は軽微なものが多かったが、今回の現地調査では多くの家屋が除却（写真 5.2.2-24 の右の写真の空き地は先回被災建築物の除却により生じたと推測される）されたり、再建（写真 5.2.2-25）されたりしているように見受けられた。2007 年地震時に被災を免れた家屋と見られるものは、倒壊（写真 5.2.2-24）や大きな残留変形を有する（写真 5.2.2-26）などの被害を受けていた。外観上被害軽微に見える家屋も複数（写真 5.2.2-27）存在した。

写真5. 2. 2-24 門前町黒島の倒壊家屋群

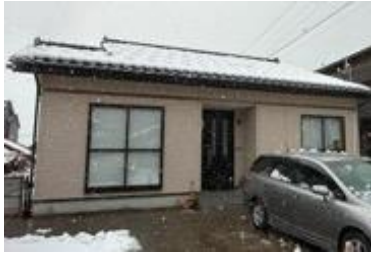
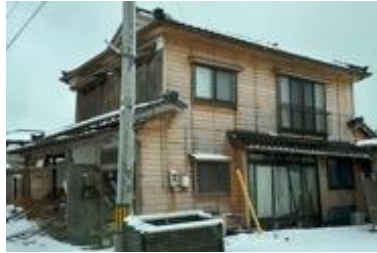
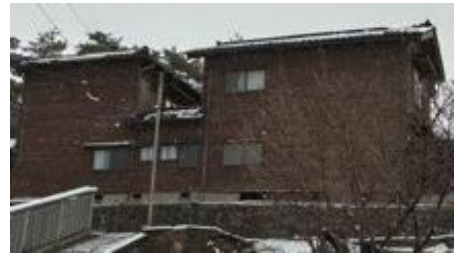
写真5. 2. 2-25 2007 年地震の後に再建したと推測される家屋

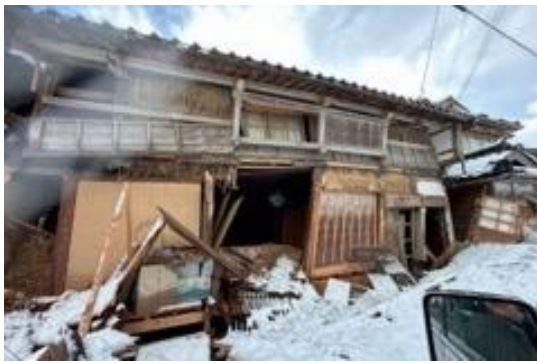
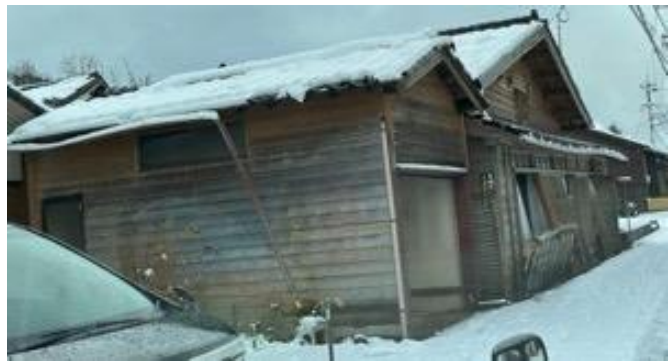
写真5. 2. 2-26 一部は安全限界変形を超えるような大きな残留変形がある家屋（門前町黒島）

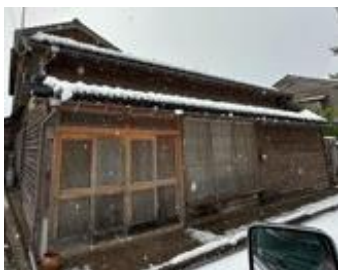
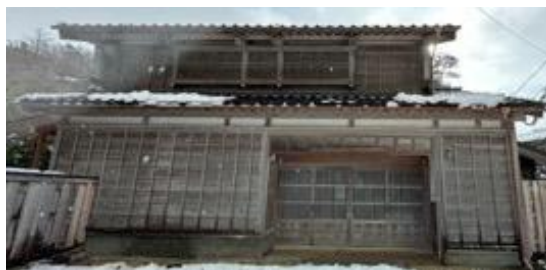
写真5. 2. 2-27 建築年が古い割に被害が軽微の家屋

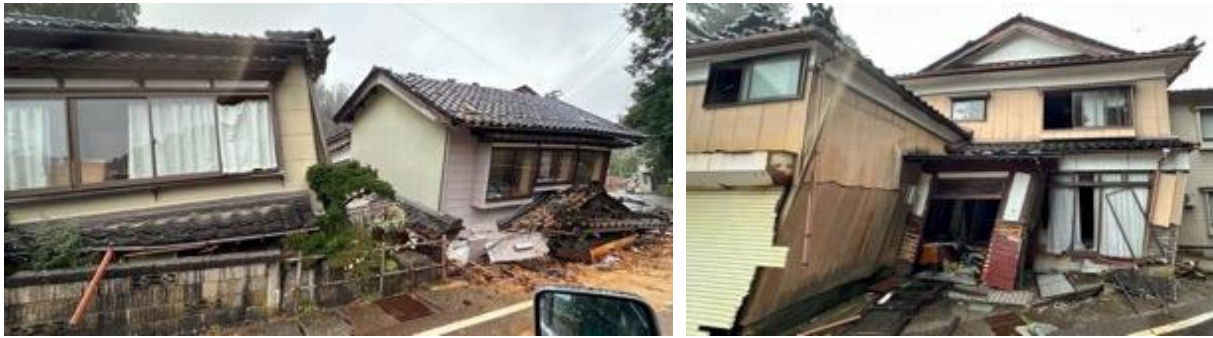
写真5. 2. 2-29 珠洲市役所前以外で倒壊を含む大きな被害を受けた家屋（珠洲市上戸町）

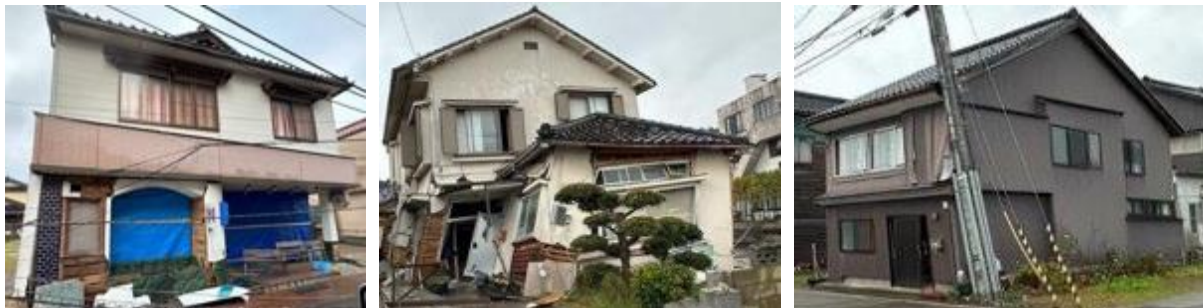
写真5. 2. 2-30 一部は安全限界変形を超えるような大きな残留変形のある木造家屋（珠洲市飯田町）

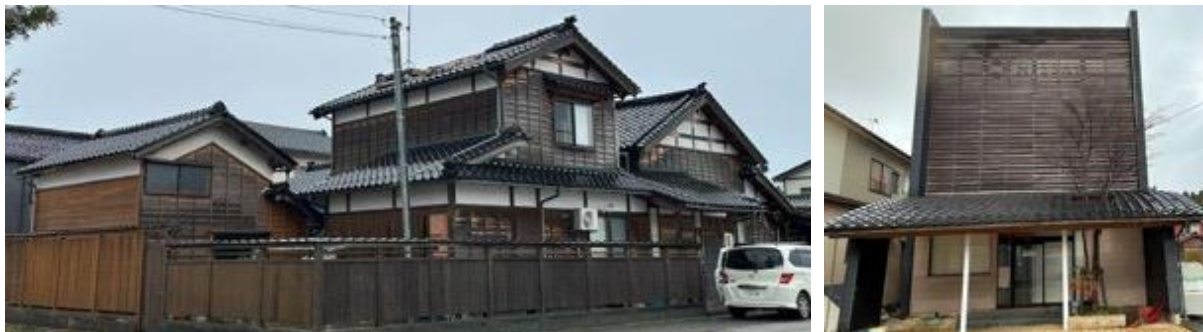
写真5. 2. 2-31 ほぼ無被害の築年数が浅いと見られる家屋（珠洲市飯田町）

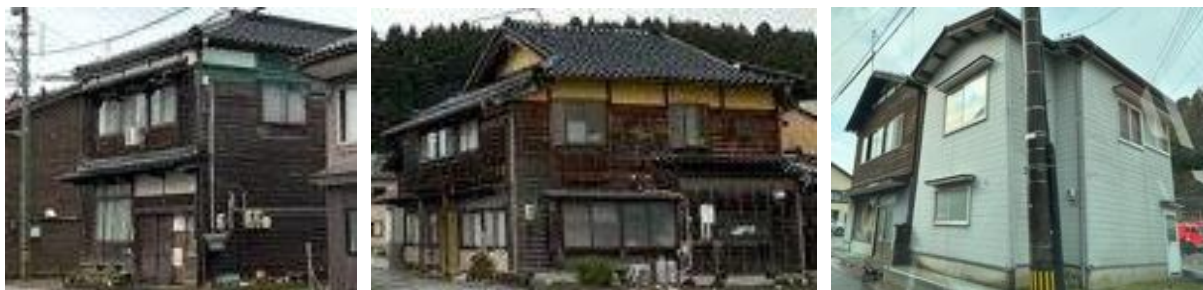
写真5. 2. 2-32 建築年が古そうに見える割に被害が軽微な家屋（珠洲市飯田町）

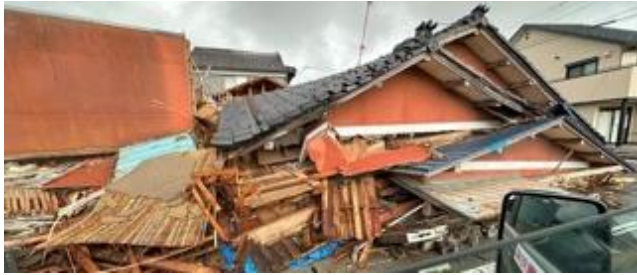
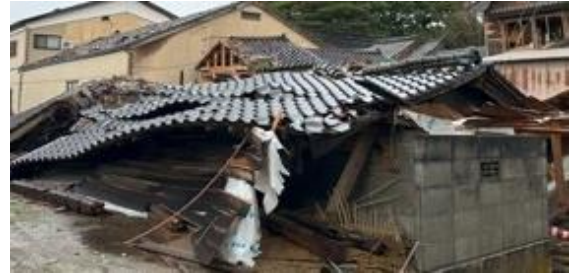
写真5. 2. 2-33 珠洲市正院町正院で倒壊した木造家屋

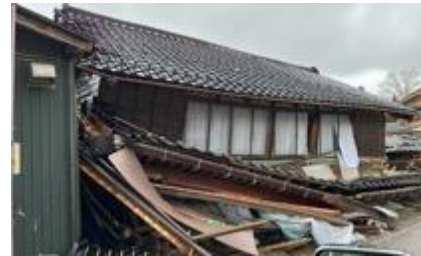
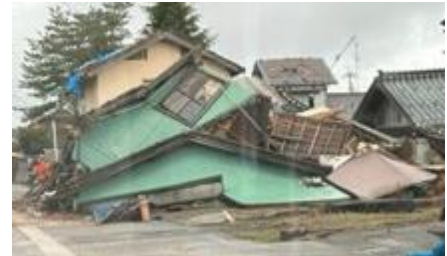
写真5. 2. 2-34 珠洲市正院町正院で一部は安全限界変形を超える大きな残留変形が残る家屋

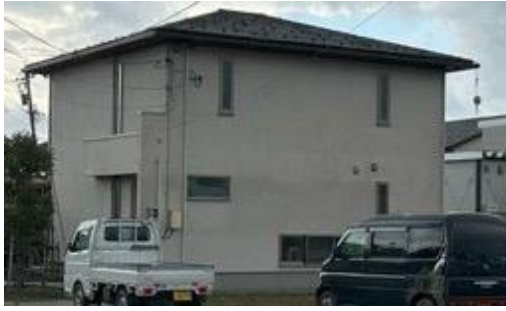
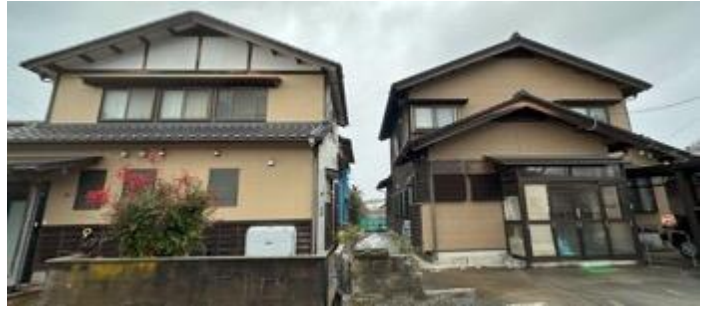
写真5. 2. 2-37 安全限界変形を超える残留変形がある家屋（珠洲市宝立町鵜飼）

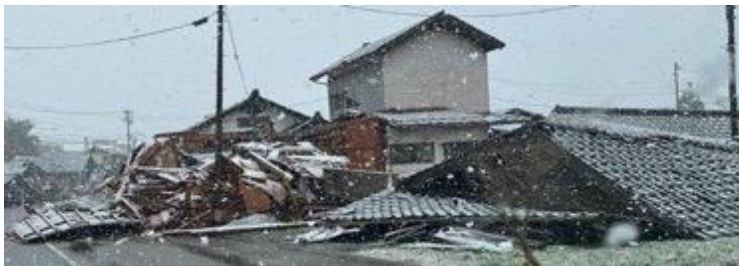
写真5. 2. 2-38 各所に見られた倒壊家屋による道路閉塞（珠洲市宝立町鶴飼）

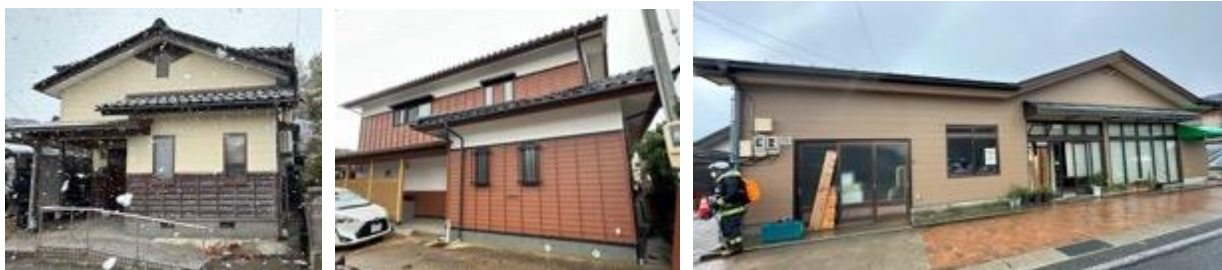
写真5. 2. 2-42 写真 5.2.2-41 の近傍で 2023 年地震時に倒壊を免れた家屋  
(2023 年 5 月撮影)

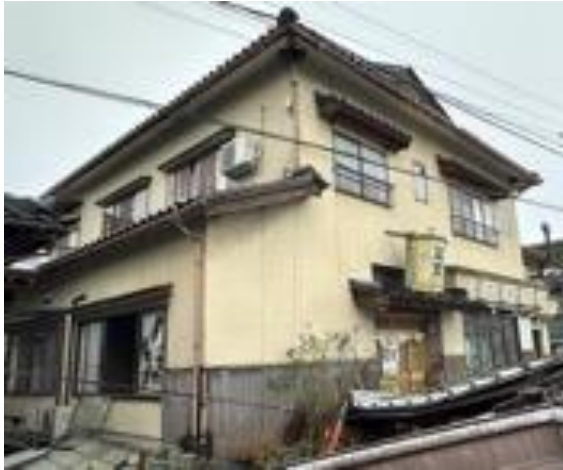
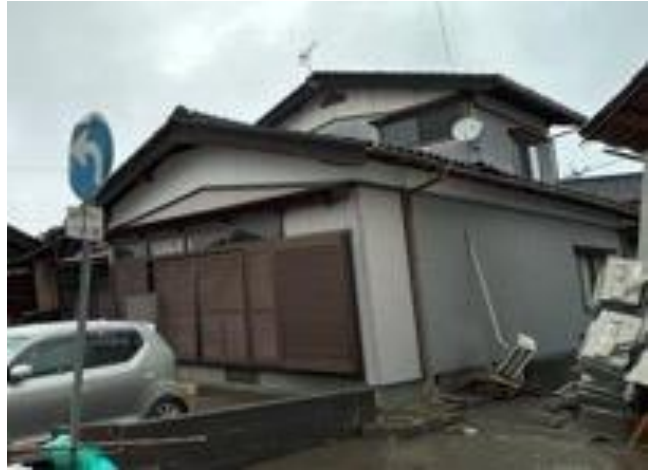
写真5. 2. 2-43 写真 5.2.2-41 の近傍で 2023 年地震時に倒壊を免れたが今回倒壊に至った家屋

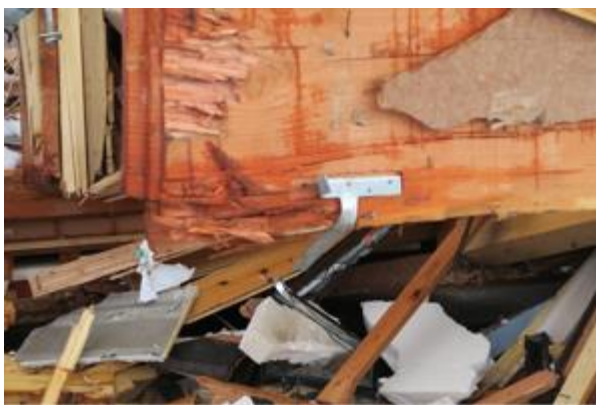
写真5.2.2-47 写真5.2.2-44のかど金物（T型）

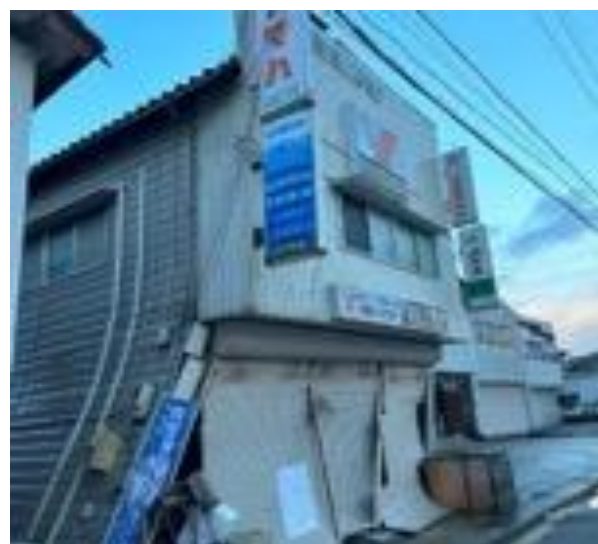
写真5. 2. 2-56 傾斜が残る店舗併用住宅  
(穴水町川島)

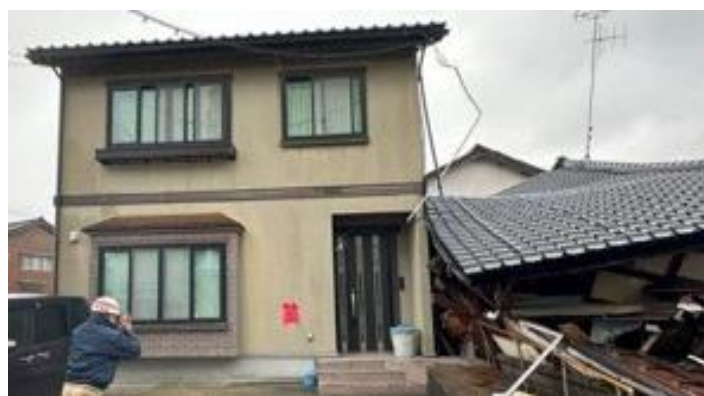
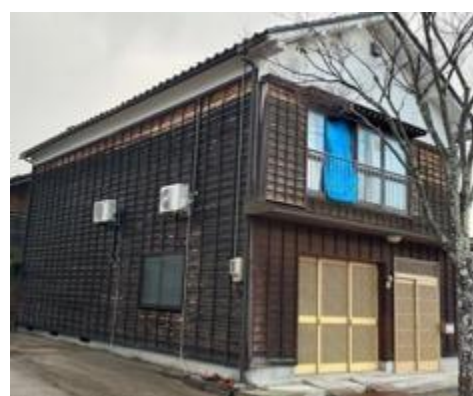
写真5.2.2-60 築年数が浅い外観上無被害の家屋  
(左の住宅は隣家の倒壊のため応急危険度「危険」判定)

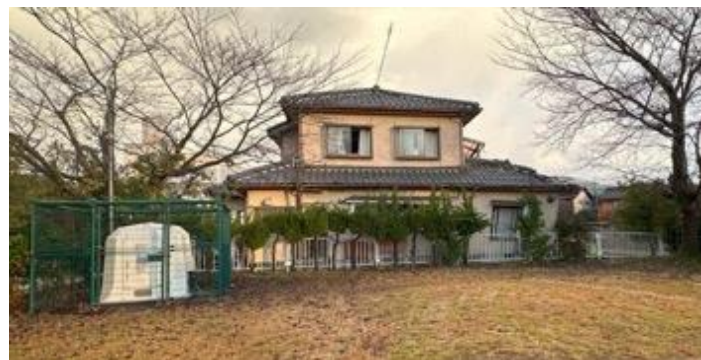
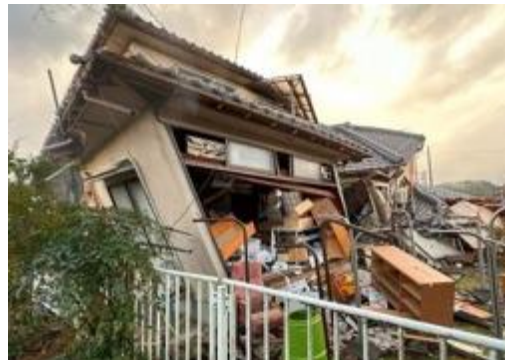
写真5.2.2-61 K-NET 穴水の設置状況と近接する住宅の被災状況

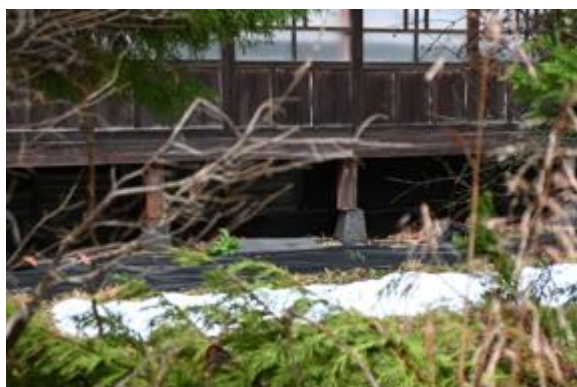
七尾市能登島久木町（調査範囲を図 5.2.2-6 に示す）の木造建築物の被害を写真 5.2.2-74～5.2.2-79 に示す。建築年代の古い木造住宅で大きな損傷が確認されたが、倒壊した建物はほとんど確認されなかった。久木町では下屋部分の床下を石場建てとする木造住宅が多数あり、礎石と束とのずれが確認された（写真 5.2.2-74）。

写真5.2.2-74 礎石と束のズレ

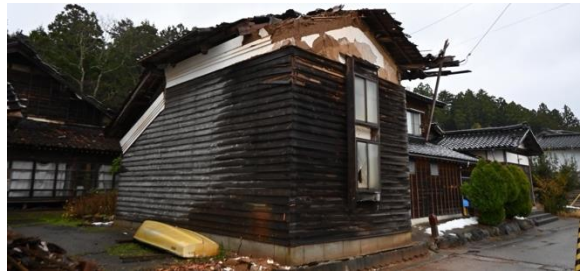
写真5. 2. 2-79 土蔵の被害

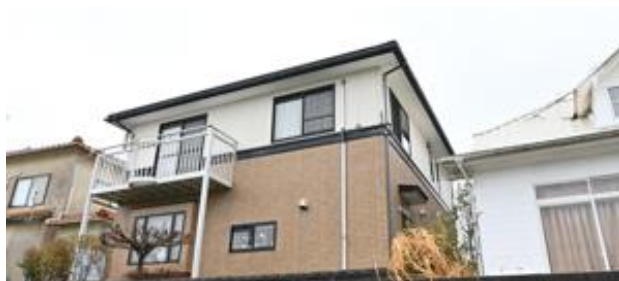
写真5.2.2-86 七尾市の2階建枠組壁工法住宅(1996年竣工)

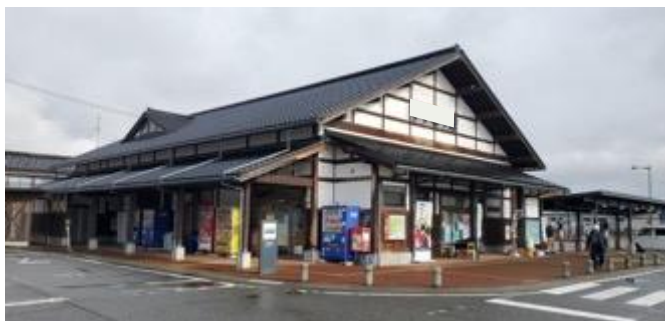
写真5.2.2-88 珠洲市の商業建築 A (2009 年竣工)

珠洲市の商業建築 A (2009 年竣工) (写真 5.2.2-88)、教育施設 B (2022 年竣工) (写真 5.2.2-89)、教育施設 C (2016 年竣工) (写真 5.2.2-90)、工作物 D (2019 年竣工) (写真 5.2.2-91)、輪島市の教育施設 E (2015 年竣工) (写真 5.2.2-92)、教育施設 F (2013 年竣工) (写真 5.2.2-93) 等数棟の集成材建築物の被害状況を外観から確認したが、無被害であるように見受けられた。石川県内の集成材メーカーに確認し、いずれも 2000 年以降の建築物であることを確認した。
