## 5.4 基礎・地盤の被害

### 5.4.1 調査の目的と概要

建築物の基礎・地盤について、被害の概要を把握する目的で、①宅地の斜面崩壊（金沢市）、②液状化被害（内灘町・かほく市）、③鉄筋コンクリート造建築物等の傾斜・沈下被害（輪島市）、④杭の掘り出しに伴う調査（穴水町）等について、目視を中心とする調査を実施した。本節においては、既報5.4-1)及び追加調査の結果を示す。

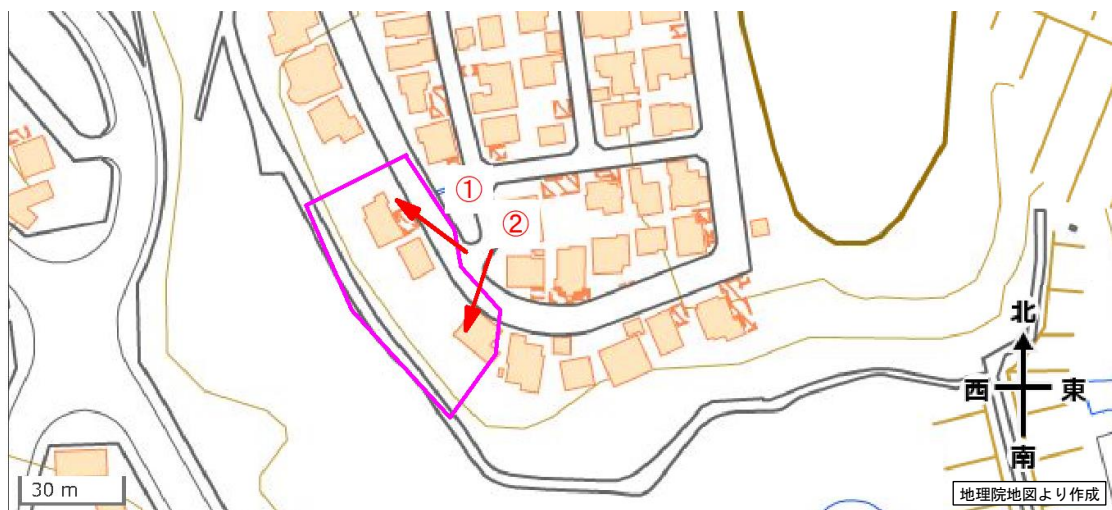
図 5.4.2-1 金沢市田上新町における斜面崩壊のエリア 5.4-4)より作成

金沢市田上新町の造成宅地において、大規模な斜面崩壊が確認されたエリアを図 5.4.2-1 に示す。

斜面崩壊が確認されたエリアは、当該造成宅地における外周道路の外側であり、斜面の下方に向かって住宅が大きく移動していた。崩壊した斜面の状況を写真 5.4.2-1（図 5.4.2-1 の撮影位置①）と写真 5.4.2-2（図 5.4.2-1 の撮影位置②）に示す。

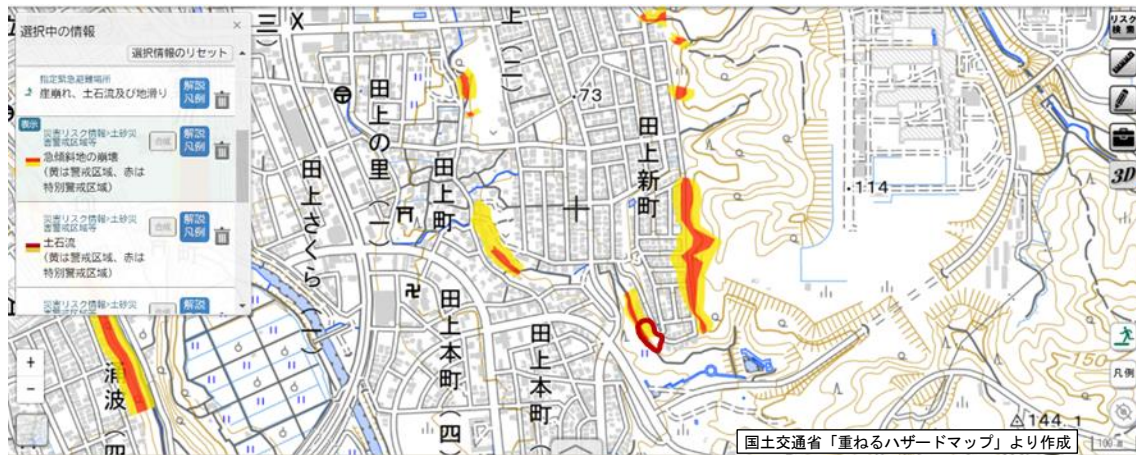
図 5.4.2-5 急傾斜地崩壊警戒区域の位置 5.4.3)より作成  
(赤線で囲んだ部分が斜面崩壊エリア)

当該斜面崩壊エリアには、急傾斜地の崩壊警戒区域（指定済）が含まれている。地形図に急傾斜地崩壊警戒区域図を重ねたものを図 5.4.2-5 に示す。

図 5.4.2-5 より、この斜面は、急傾斜地の崩壊警戒区域指定の要件である 30 度以上の傾斜地であったと考えられる。

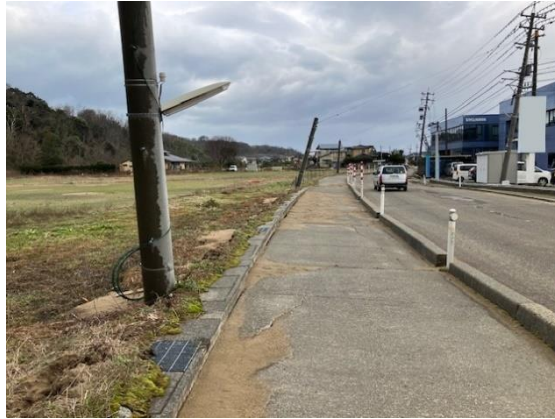
調査対象エリアの西側にある砂丘は標高が高く、参考文献 5.4-8 によれば、例えば、内灘町白帆台 2 丁目にある白帆台公園では標高 38m 程度であり、一方で、当該エリアの県道 8 号上は標高が 3m から 5m 程度と低く、かなりの標高差がある（写真 5.4.2-6）。調査対象エリアは砂丘に隣接しており、砂丘から地下水が流れ込み易いため、地下水位が高いと推察される。

写真 5. 4. 2-6 県道 8 号の状況（写真左側が砂丘であり、県道 8 号沿いは砂丘に隣接する低地）

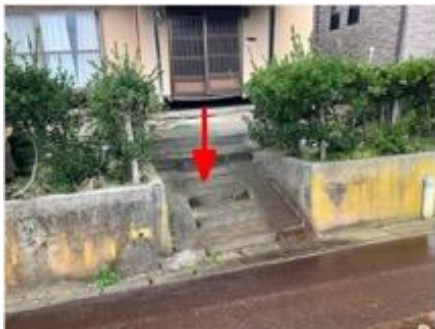
a) 地盤沈下により玄関下に隙間が生じた住宅

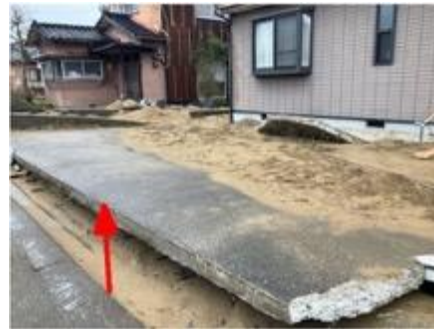
b) 地盤の隆起

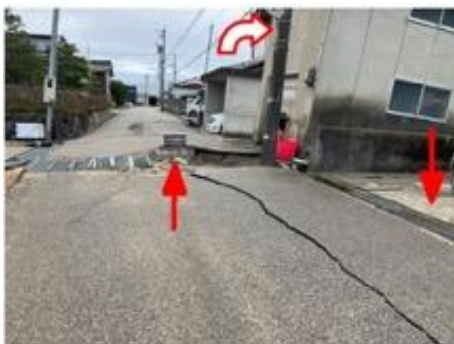
c) 浮き上がった地下埋設物と傾斜した建物

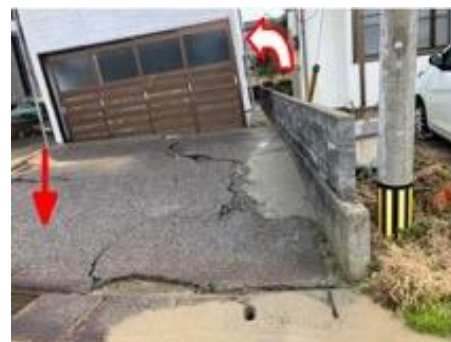
d) 傾斜した住宅

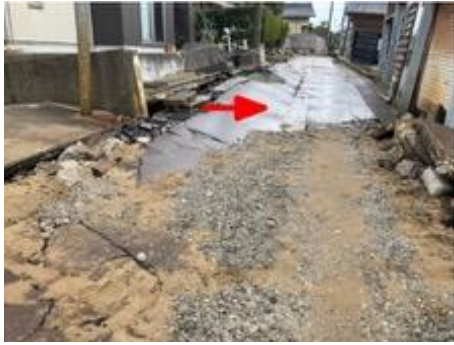
e) 側方流動した地盤

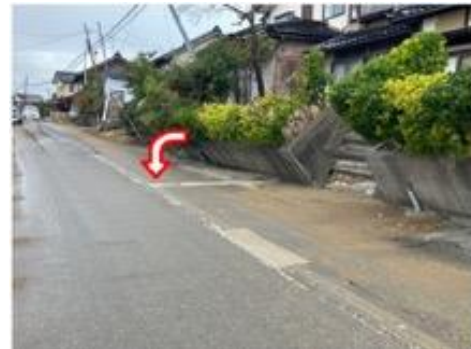
h) 傾斜した擁壁

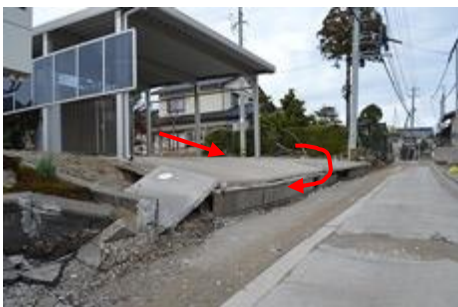
k) 側方流動と側溝の回転

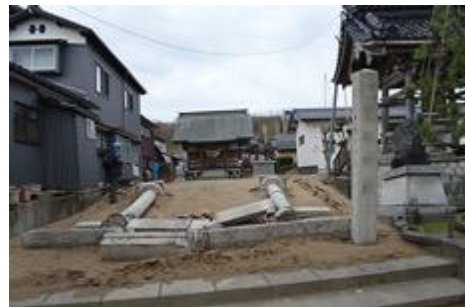
l) 神社の鳥居の転倒

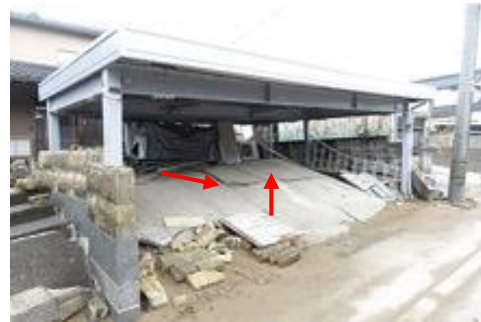
p) 側方流動と地表面の隆起

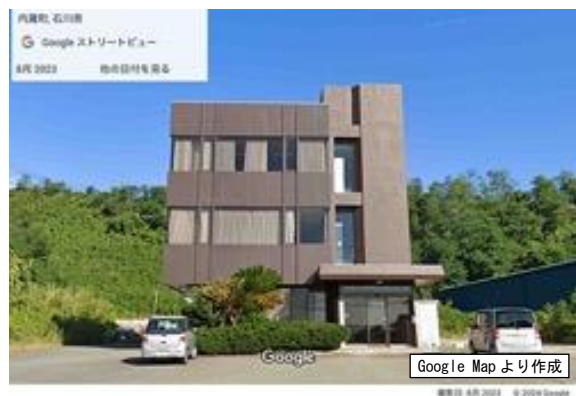
b) 地震前の状況（2023年8月時点） 5.4-6より作成

写真 5.4.2-8 は県道沿いにある建物で、正面となる建物の南東側は3階までの造り、北西側は2階までの造りである。被災前後を写真 5.4.2-8 a)及び b)から比較すると、正面入口部分の著しい沈下が確認できる。写真 5.4.2-9、5.4.2-10 は、入口付近の様子である。建物正面の両端で地表からの軒下高さを計測したところ、入口側で185cm、反対側で275cmとなっており、90cm程度の沈下が推測される。一方、建物北西側では、ほとんど沈下は生じていなかった。

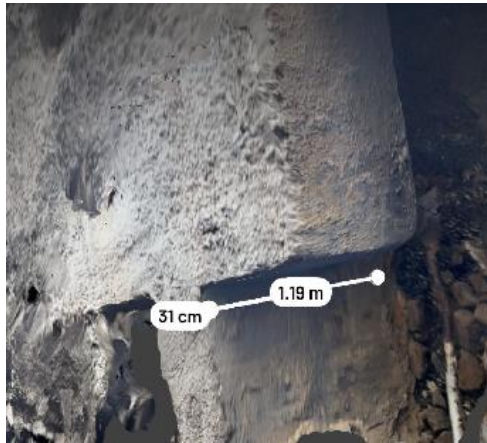
図 5.4.2-13 基礎梁の寸法測定位置

また、基礎梁については、各パイルキャップとの接合部 4 か所において、それぞれ幅と高さをスキャンデータより算出した。算出結果を表 5.4.2-2 に、各基礎梁の寸法測定位置を図 5.4.2-13 に、それ

ぞれ示す。なお、検尺による実測値との比較から、ここでの Lidar スキャナによる概略的な寸法算出結果には 10～20cm 程度の誤差があると考えられる。

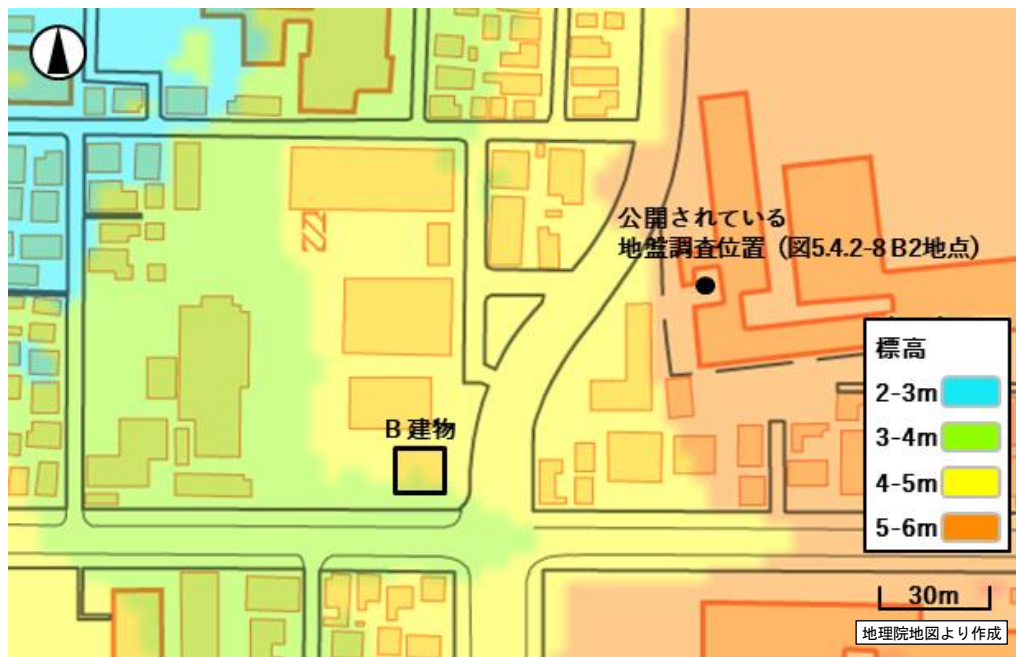
図 5. 4. 2-14 B 建物の位置と周辺の標高 5.4-3)より作成

B 建物は 7 階建ての RC 造で、5.3.2(2) 項の「建築物 AB」と同じ建築物である。なお解体時に 1 階の柱はり断面の一部に鉄骨が認められたことから、一部鉄骨鉄筋コンクリート造を併用していると考えられる。建築確認台帳の記載によれば、1977 年に建築確認が行われている。図 5.4.2-14 に調査建物の位置を、写真 5.4.2-20～5.4.2-22 に建物の全景を、それぞれ示す。B 建物は、北東方向に大きく傾斜していた。付近の地表面は、緩やかに傾斜しており、対象建物の敷地においても北側が高く、南側が低くなっている。B 建物近傍（図 5.4.2-14 中の●印（図 5.4.2-8 の B2 地点）及び B 建物の隣接敷地内）の地盤調査データによると、地下水位は 0.6m で、軟弱なシルトが地表から深さ 7m 程度まで堆積しており、その下方にシルト質砂が深さ 25～27m 程度まで続いている（図 5.4.2-15）。

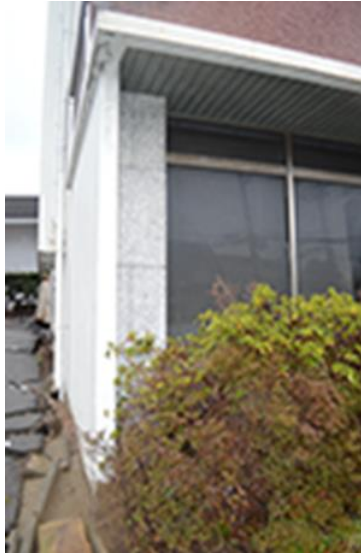
写真 5.4.2-25～5.4.2-29 に、被害の状況を示す。建物の沈下・傾斜によって、1 階の床面が地盤とともに盛り上がっている（写真 5.4.2-25）。建物の南東隅の柱は、地表に対し 40～50cm 程度めり込んでいるが（地盤中にめり込んでいる柱の貼り付けタイルの寸法より推測）、南西隅の柱ではめり込みは生じていない（写真 5.4.2-26）。北東側の駐車スペースにおいても、建物のめり込みに伴い 1 階の床面が盛り上がり、軒下から地表面までの高さは 140cm 程度となっている（写真 5.4.2-27）。写真 5.4.2-28、5.4.2-29 は、それぞれ建物の東面及び西面の敷地境界付近を南側から撮影したものである。西面では、隣接する駐車場の地表面のアスファルトにひび割れが生じ、調査建物の方向に落ち込んでいることが確認できる。

a) 南西隅柱

b) 南東隅柱

写真 5. 4. 2-26 建物正面側の被害状況

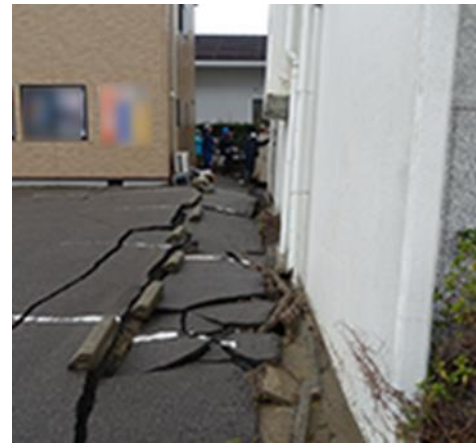
写真 5.4.2-29 建物西面

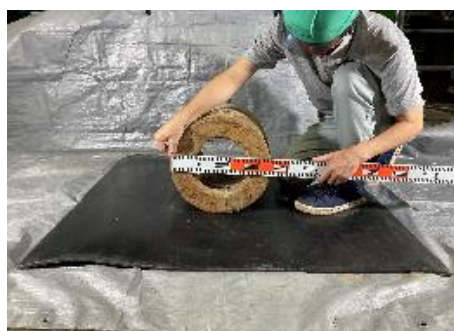
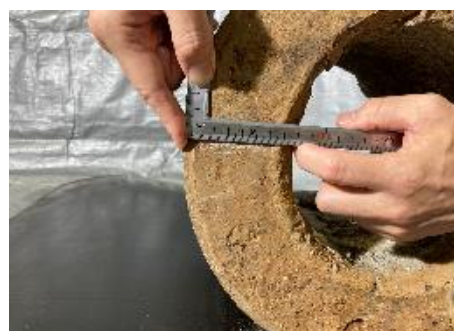
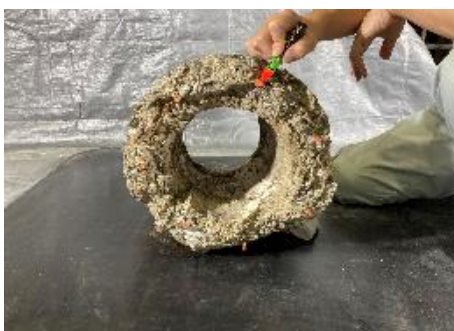
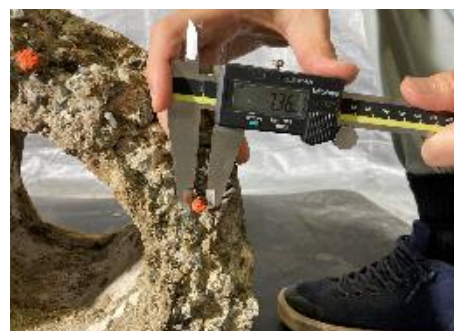
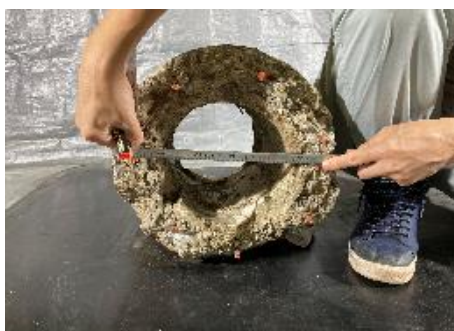
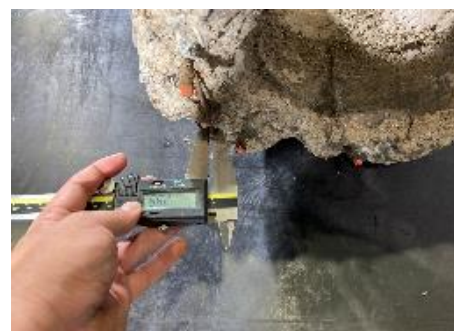
エリア2は、建物北側の屋外階段下付近であり、杭頭部と見られる円筒形状の杭の一部分が掘り出されていた。当該部分の寸法及び配筋仕様を検尺により把握した結果を表 5.4.2-3 に、検尺状況を写真 5.4.2-31 に、それぞれ示す。この結果と建物建設当時の JIS 規格との対比により、当該杭は、PC 杭の A 種であると推察される。

なお、採取された杭頭部分は、地震により損傷したのか、解体工事により切断されたのかは、不明である。

写真 5.4.2-31 掘り出された杭頭部の検尺状況

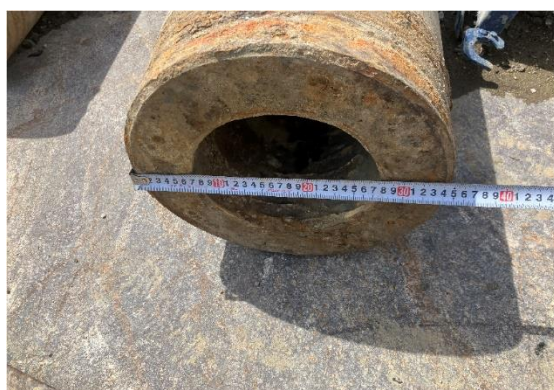
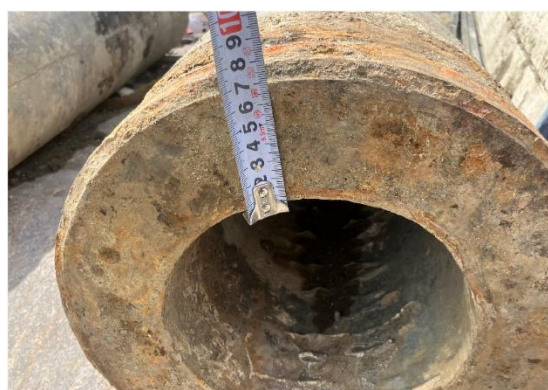
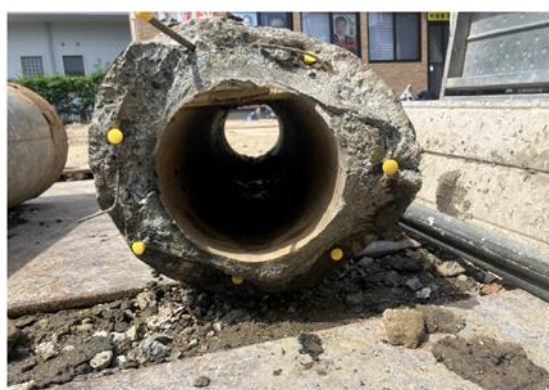
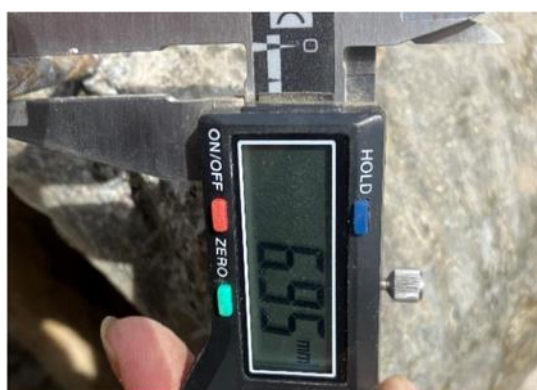
a) 杭径：350mm

b) 肉厚：80mm 程度

c) PC 鋼材の本数：7 本

d) PC 鋼材の径：7mm 程度

写真 5.4.2-33 エリア3で確認された杭の断面寸法の測定状況

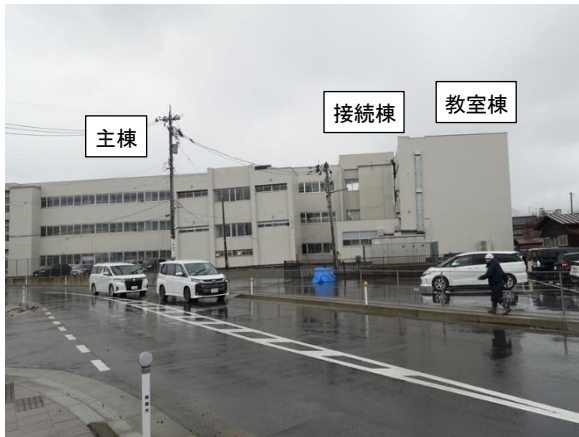
C小学校は、B建物の近傍に立地するRC造3階建ての校舎で、5.3.2(1)項の「建築物B」と同じ建築物である（写真 5.4.2-35）。建築確認台帳の記載によれば、1967 年及び 1968 年に建築確認が行われている。南北方向の主棟・接続棟が東西方向の教室棟とエキスパンションジョイントを介して隣接しており、主棟及び教室棟の両方で沈下および人が感知できる程度の傾斜が認められた。建物は外周の開口部に対する耐震補強が実施されたものであるが、写真 5.4.2-36 に示すように、1 階のほぼ全ての部屋において、外周部の沈下と床面の盛上りが認められた。外周部直下の基礎に何らかの損傷が生

写真 5. 4. 2-35 C 小学校の外観

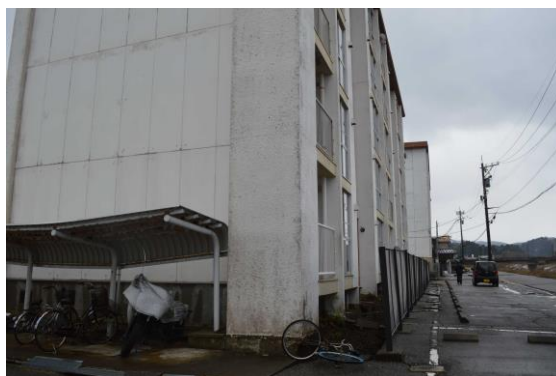
D 住宅団地は、河原田川の右岸に沿って建つ 3 棟の県営住宅で、5.3.2(2)項の「建築物 AC」と同じ建築物である。建築確認台帳の記載によれば、1974 年から 1976 年にかけて建築確認が行われている。3 棟とも、5 階建て壁式 RC 造の板状住宅で、上部構造に構造的な損傷は見られなかった。このうち最も南側に位置する 1 棟が、川側に向かって傾斜していた（写真 5.4.2-39）。簡易角度計により測定した建物の傾斜角は、約 1～2 度であった。傾斜していない建物でも、周辺地盤の沈下により、隣接する駐輪場のポートやごみ集積場に被害が生じていた（写真 5.4.2-40、5.4.2-41）。

写真 5. 4. 2-40 周辺地盤の沈下による  
駐輪場ポートの被害

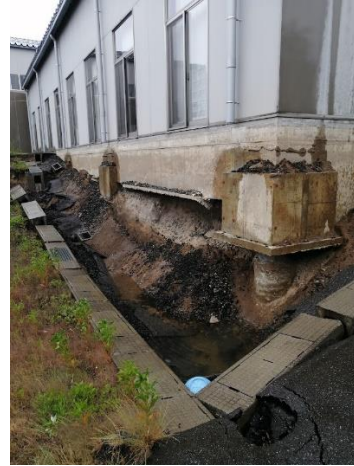
5.3.2(1)項の「建築物O」と同じ建築物である。校庭の南側で大規模な地盤変状が発生した（写真 5.4.2-42）。地盤変状による高低差は数mに達していた（写真 5.4.2-43）。校庭の西側では、体育施設（武道場）の周囲の地盤が大きく流動し、杭頭部が露出する状況となっていた。目視では杭体に被害は確認されなかった。（写真 5.4.2-44）

写真 5. 4. 2-44 E 中学校体育施設周囲地盤の変状に伴う被害

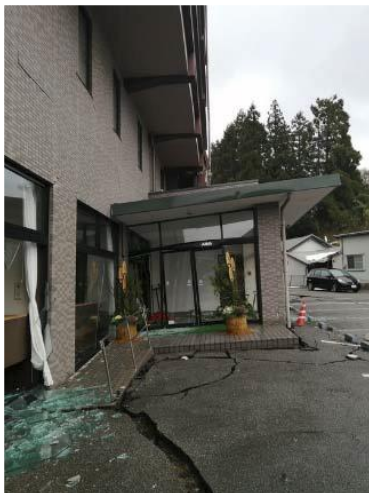
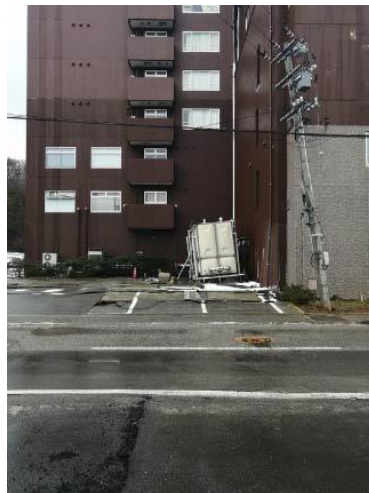
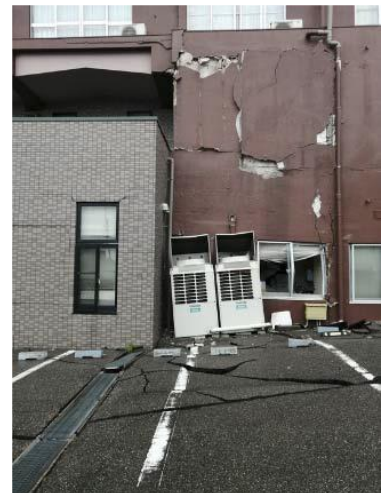
- ・ 建築確認台帳では 1973 年に確認が行われた R C ・ S R C 造 8 階建ての F ホテルにおいて、建物の沈下にとり残される形で、入口のポーチ、屋外設備などに傾斜被害を生じていた。(写真 5.4.2-45)
- ・ D 住宅団地の近傍にある、建築確認台帳では 1977 年に確認が行われた R C 造 5 階建ての G 住宅 (5.3.2(2)項の「建築物 AD」と同じ建築物) では、建物の沈下により周囲に 50cm 程度の大きな段差を生じていた。(写真 5.4.2-46)
- ・ 建築確認台帳では 1971 年に確認が行われた R C 造 7 階建ての H ホテルでは、南側の正面入口付近で約 50cm の沈下が見られた。(写真 5.4.2-47)
- ・ 平成 11 年竣工の R C 造 3 階建ての I 住宅 (5.3.2(1)項の「建築物 G」と同じ建築物) において、周囲地盤の流動に伴い、基礎ぐい頭部が強制変位を受けてパイルキャップから脱落する被害が見られた。(写真 5.4.2-48)

写真 5. 4. 2-45 F ホテルの地盤被害の状況

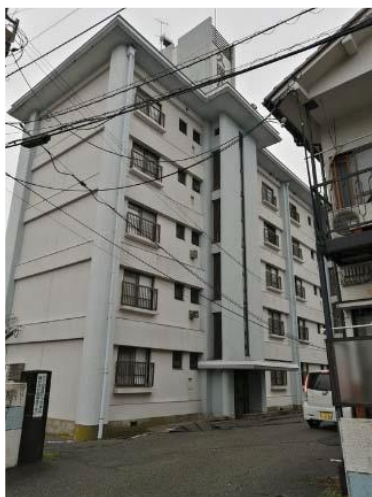
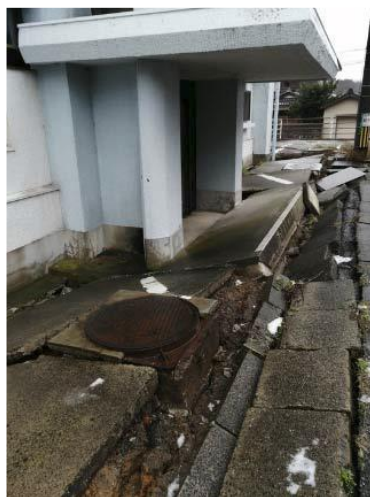
写真 5. 4. 2-46 G住宅の地盤被害の状況

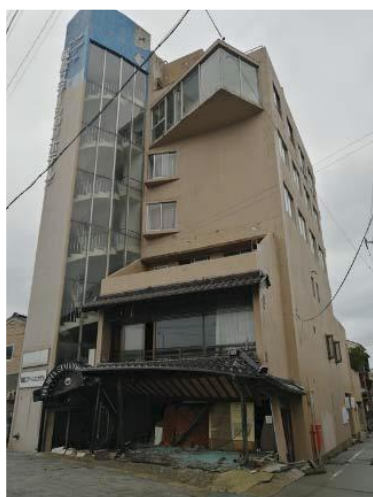
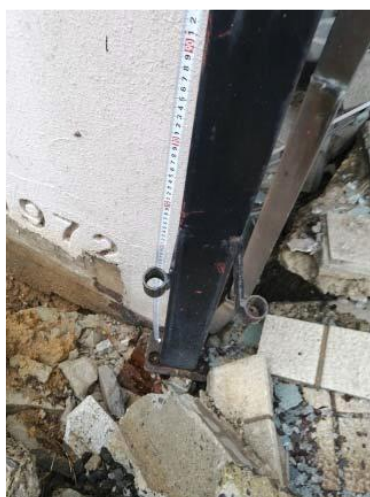
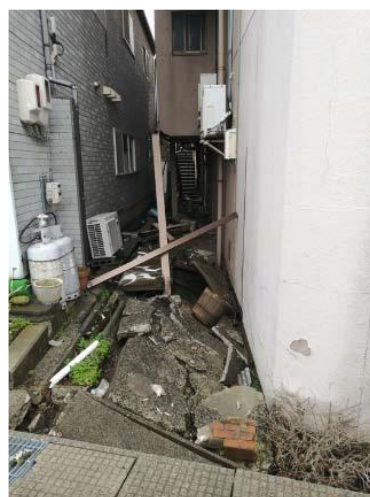
写真 5. 4. 2-47 Hホテルの地盤被害の状況

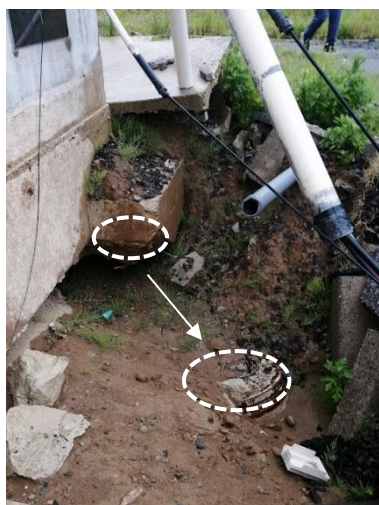
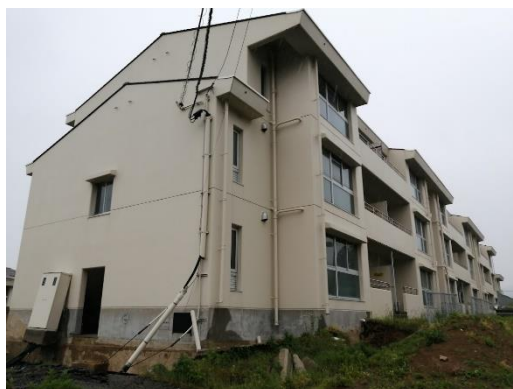
写真 5. 4. 2-48 I 住宅の地盤被害の状況
