## 5.5. 鉄骨造建築物の被害

### 5.5.1 調査の目的と概要

令和6年(2024年)能登半島地震による鉄骨造建築物の被害状況を把握するために、震度6強以上が観測された5つの市町(輪島市、七尾市、珠洲市、穴水町、能登町)を対象に、1)一般の鉄骨造建築物の被害調査、2)公共施設、教育施設等の鉄骨造建築物の被害調査、を行った。

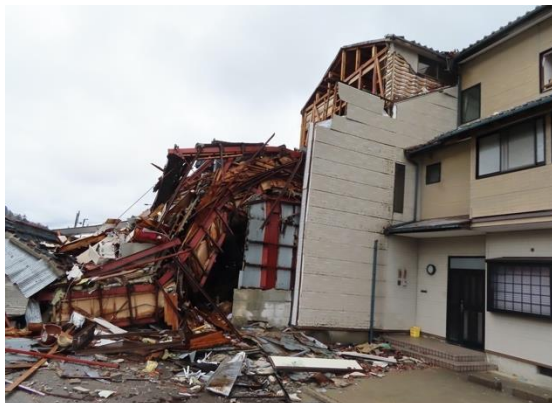
被害状況：対象建築物の外観から推測される被害前の平面形状と、調査時の観察方向との対応関係を図 5.5-2 に示す。2 階部分と 3 階部分が 2 階の脚部から西側に倒壊していた（写真 5.5-1,4）。この建築物の東側と南側に 3 階建ての木造住宅が増築されていたと考えられ、平面的に不整形であった可能性がある。倒壊した鉄骨造建築物の平面形状は長方形で、その短辺方向に倒壊していた（写真 5.5-1,3,5）。短辺方向は、塔状比が大きい方向であり、構造形式としてブレースが取り付け方向である。ターンバックルブレース及び山形鋼ブレースの座屈、接合部破断が見られた（写真 5.5-2,6,7,8）。

写真 5.5-1 2 階と 3 階が西側に倒壊（写真の手前が南側の木造住宅）

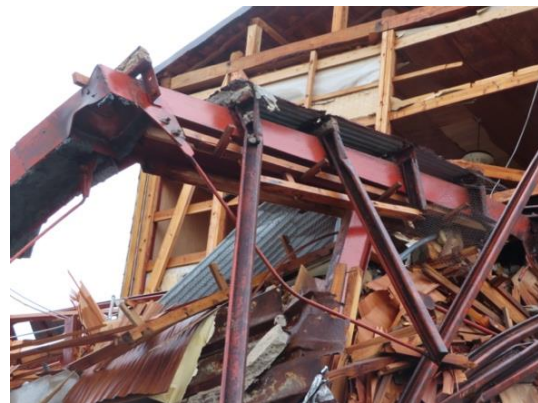
写真 5.5-2 3 階柱頭部の H 形柱弱軸方向に接続するターンバックルブレース

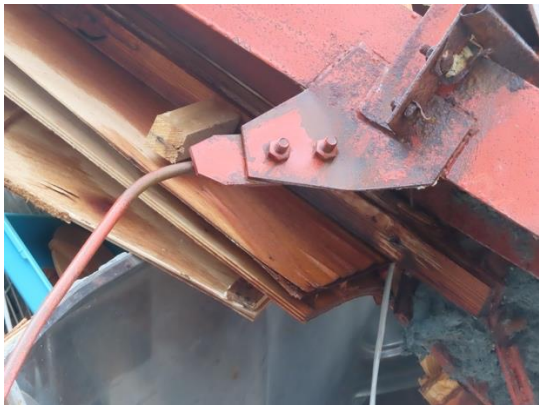
写真 5.5-7 ターンバックルブレース接合部分

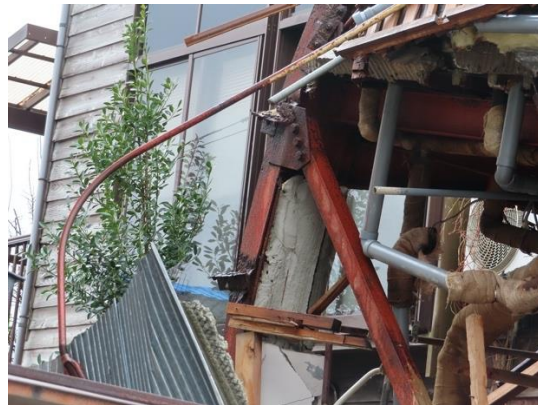
写真 5.5-8 1階の山形鋼ブレース

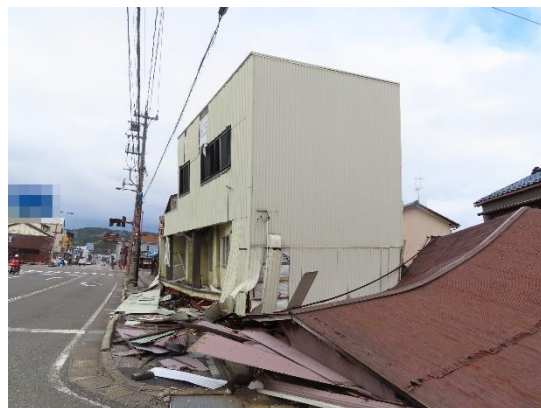
被害状況：1階が層崩壊していた（写真 5.5-9）。道路に平行な方向がH形鋼柱の弱軸方向で、この方向に倒壊したように見える（写真 5.5-10,14）。露出柱脚のアンカーボルトの破断及び柱脚の引き抜けが見られた（写真 5.5-11）。また、H形鋼柱の柱頭部での座屈が見られた（写真 5.5-12）。

写真 5.5-10 1階の層崩壊（側面）

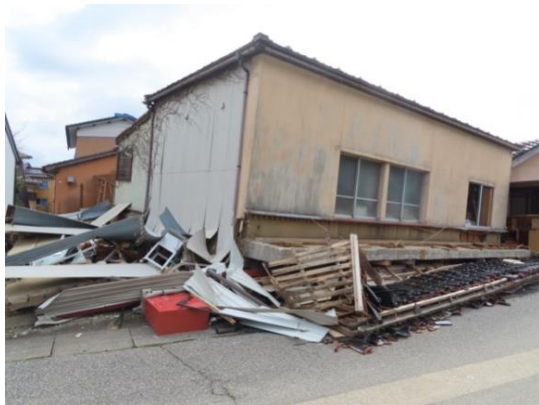
被害状況：1 階部分が層崩壊していた（写真 5.5-15, 16）。露出柱脚の引き抜けが見られた（写真 5.5-17, 18）。柱の外径は 150mm 程度であった（写真 5.5-19）。

写真 5.5-15 1 階の層崩壊

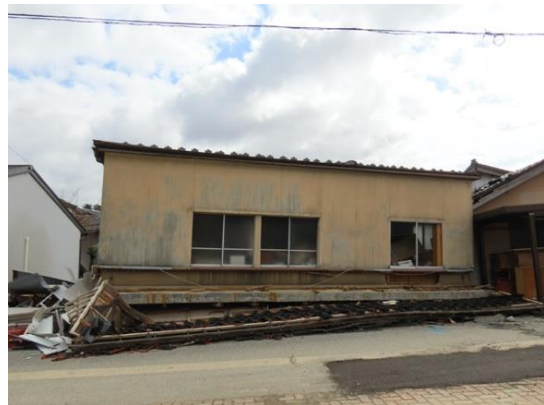
写真 5.5-16 1 階の層崩壊

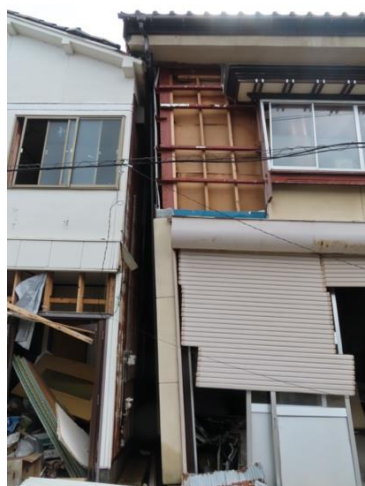
被害状況：建築物全体の傾斜が見られ、隣接建築物と接触していた（写真 5.5-21）。前面の外壁の脱落、シャッター破損、窓ガラス、窓枠の破損が見られた（写真 5.5-23）。

写真 5.5-21 建築物全体の傾斜と隣接建築物との接触

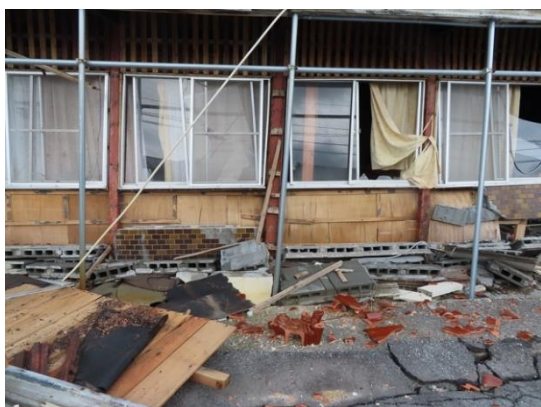
被害状況：1階に大きな傾きが見られた（写真 5.5-29,30）。また、1階外壁の広範囲での脱落（写真 5.5-31,32）やガラスの損傷が見られた。

写真 5.5-31 1階の状況

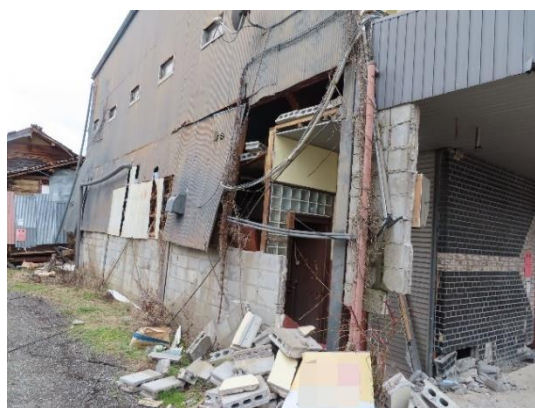
被害状況：建築物全体の大きな変形が見られた。また、外壁の脱落、コンクリートブロックの外壁等の破壊（写真 5.5-33, 34）が見られた。柱には錆による腐食が見られた（写真 5.5-35）。

写真 5.5-34 建築物全体の大きな変形及び外壁脱落

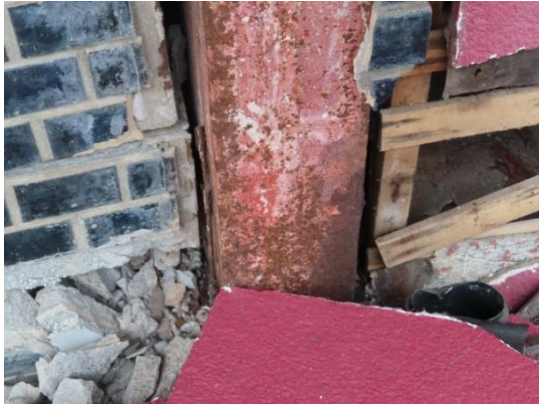
写真 5.5-35 柱の錆

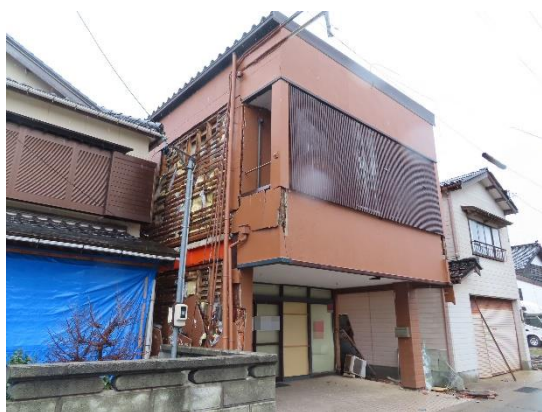
被害状況：建築物の側面の外壁が広範囲で脱落していた（写真 5.5-47,48）。露出柱脚で、アンカーボルトの伸びと変形が見られた（写真 5.5-49）。

写真 5.5-47 外観

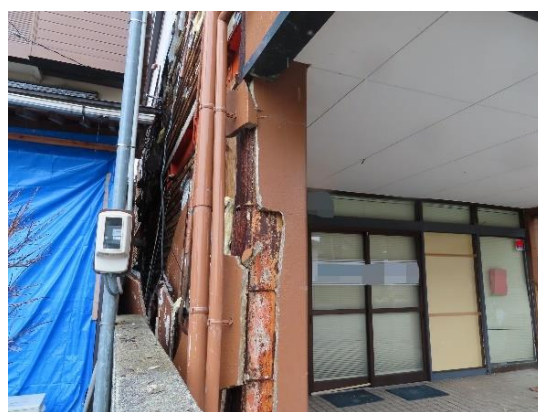
写真 5.5-48 柱は日の字断面

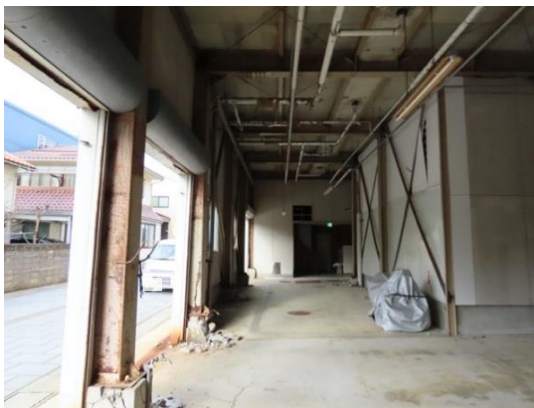
写真 5.5-58 内観

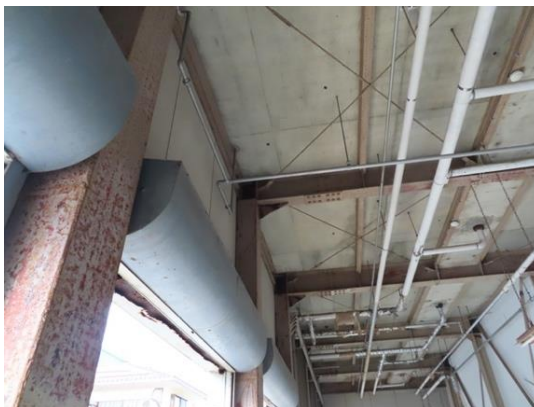
写真 5.5-62 柱梁接合部

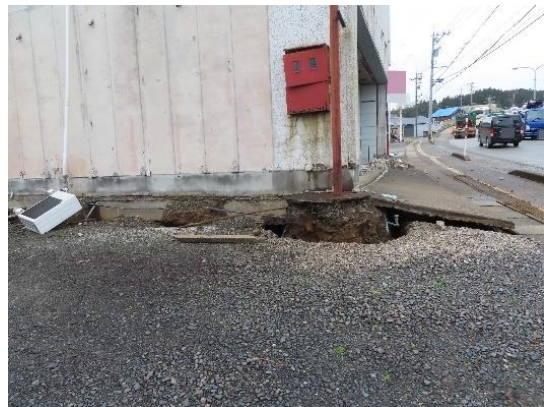
被害状況：建築物が隆起したと思われる被害が見られ（写真 5.5-73,74）、建築物全体の傾斜が見られた。平鋼ブレースの接合部のボルトが破断し、ガセットプレートの溶接部も破断していると思われる（写真 5.5-77）。露出柱脚で錆による腐食と損傷が見られた（写真 5.5-75）。

写真 5.5-73 建築物が隆起したと思われる被害

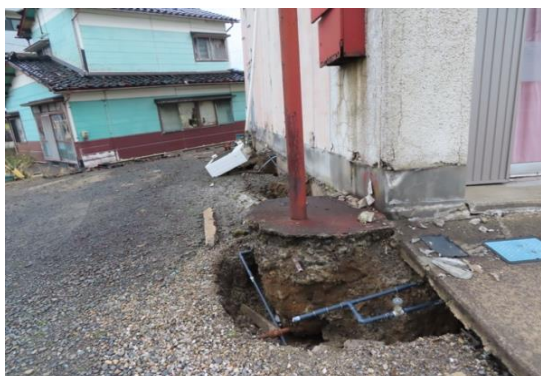
写真 5.5-74 建築物が隆起したと思われる被害

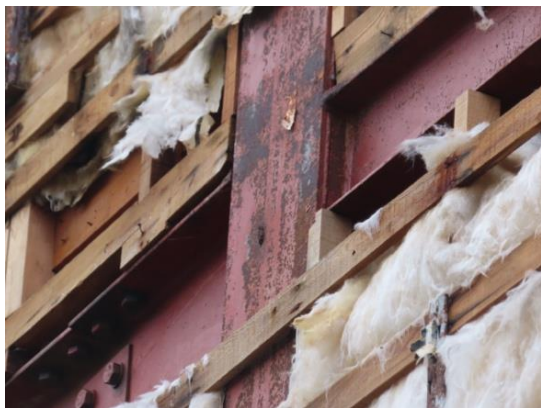
写真 5. 5-80 日の字断面柱の柱梁接合部

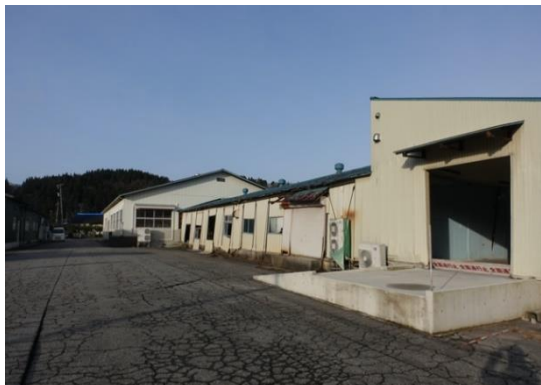
写真 5.5-86 外観（最後尾の建築物）

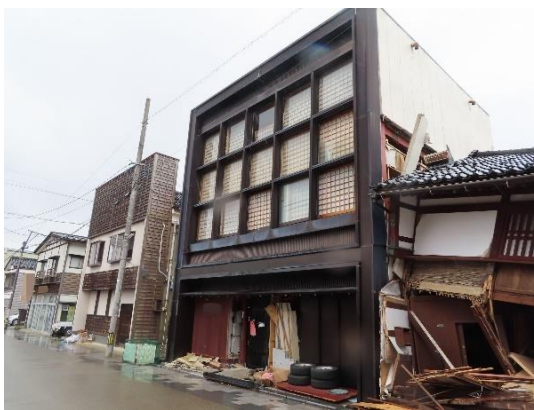
写真 5. 5-90 隣接建築物との衝突

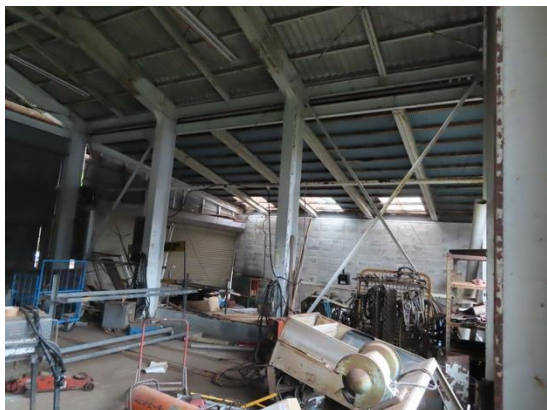
写真 5.5-94 山形ラーメンの柱梁及び山形鋼ブレースには大きな損傷は無い

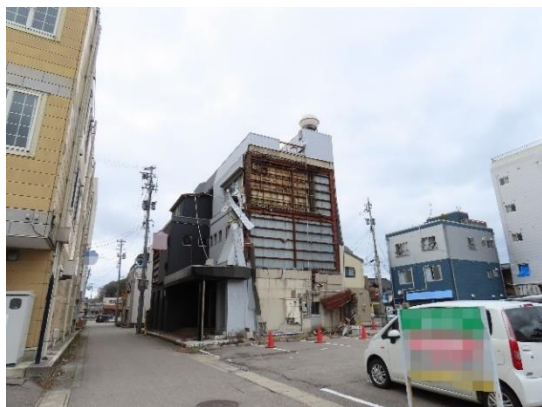
被害状況：外壁の広範囲での脱落（写真 5.5-100,101）が見られた。

写真 5.5-100 外壁の脱落

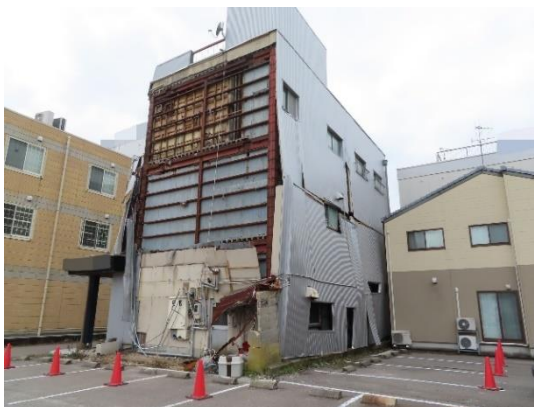
写真 5.5-101 外壁の脱落

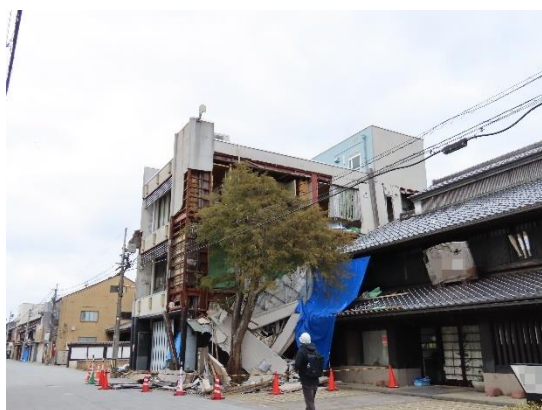
写真 5.5-102 外観

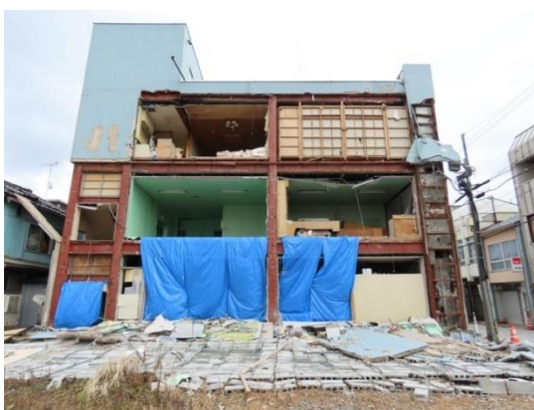
被害状況：建築物側面の外壁の広範囲での脱落（写真 5.5-103）が見られた。3 階は ALC パネルによる外壁、1、2 階はコンクリートブロック壁が脱落・転倒した様子が見られた（写真 5.5-105~107）。

写真 5.5-103 外壁（ALC パネル、コンクリートブロック壁）の広範囲での脱落・転倒

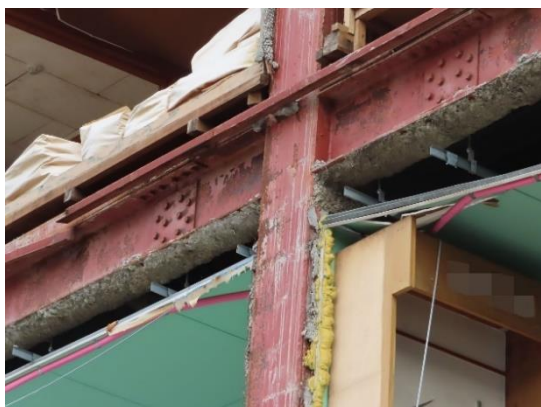
写真 5.5-104 日の字断面柱梁接合部

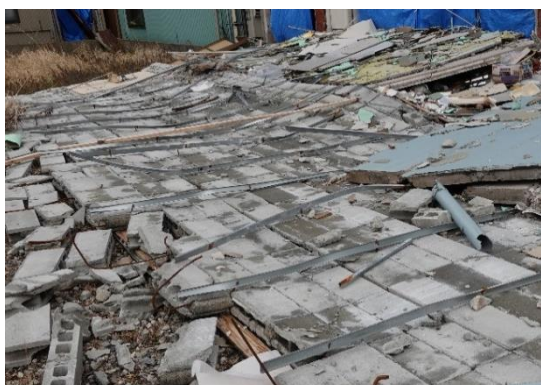
写真 5.5-106 外壁（コンクリートブロック壁）の脱落・転倒

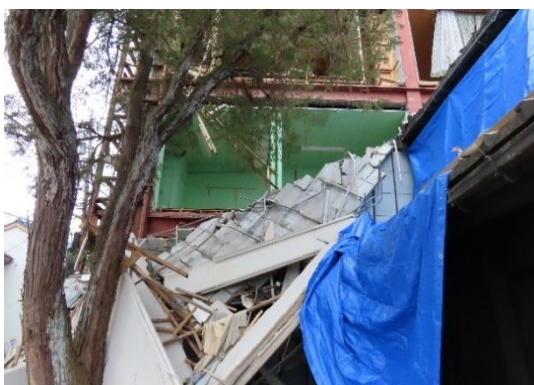
写真 5.5-107 外壁（コンクリートブロック壁）の脱落

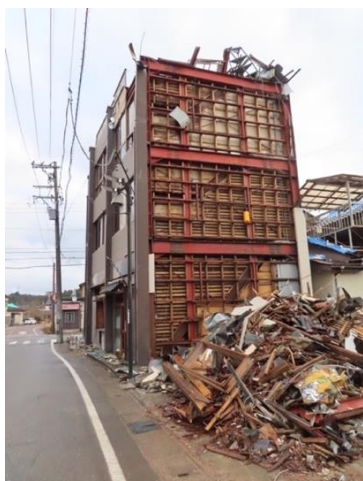
写真 5.5-108 外観

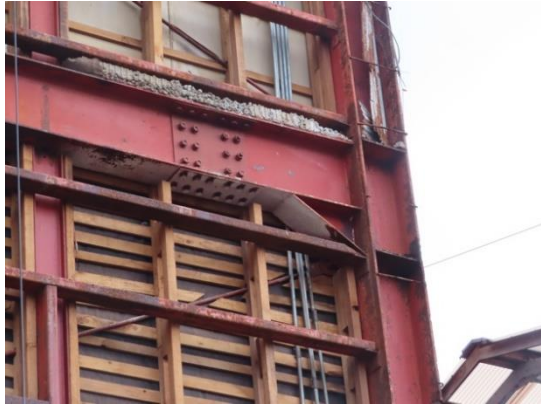
写真 5.5-110 柱梁接合部

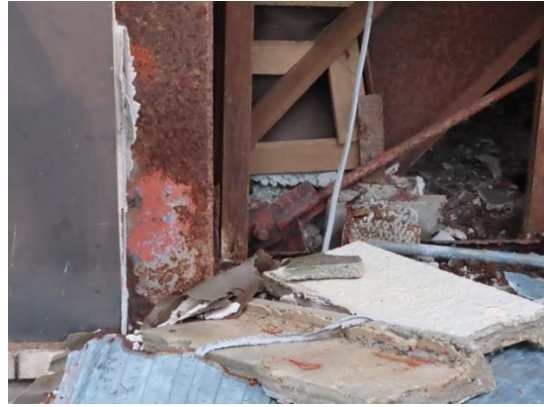
写真 5.5-111 柱の錆

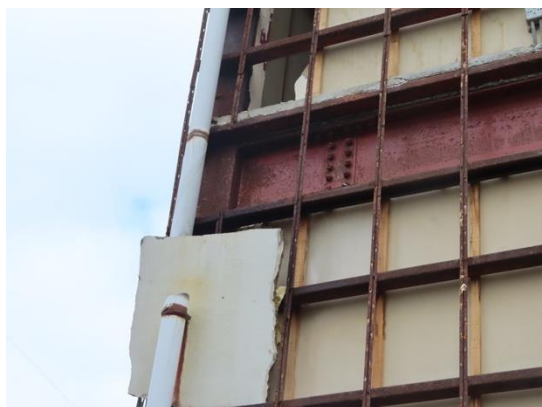
写真 5.5-115 柱梁接合部

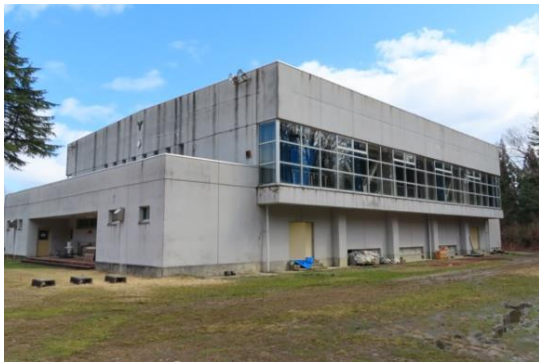
本施設の屋内運動場は、1978 年竣工、2010 年度に耐震改修が行われている。本施設の屋内運動場について被害状況を確認した。屋内運動場（写真 5.5-117, 118）は、地上 2 階建て、1F、2F が RC 造で、枠付き H 形鋼ブレースフレームによる耐震補強が行われている（写真 5.5-119）。屋根は鉄骨立体トラス構造の建築物である（写真 5.5-120）。アリーナ部分は網目状の天井が鉄骨骨組に支持されている。

写真 5.5-117 外観

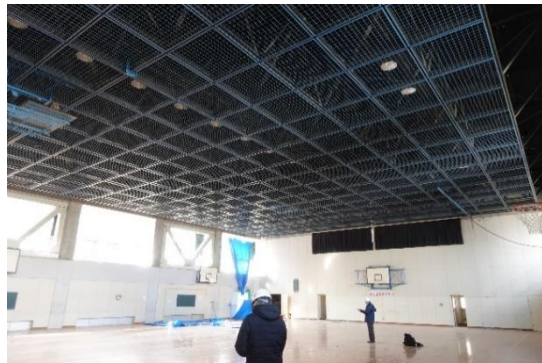
写真 5.5-118 内観

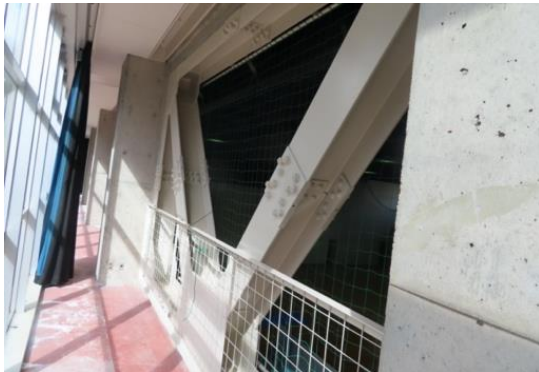
写真 5.5-119 枠付き H 形鋼ブレースフレームによる耐震補強

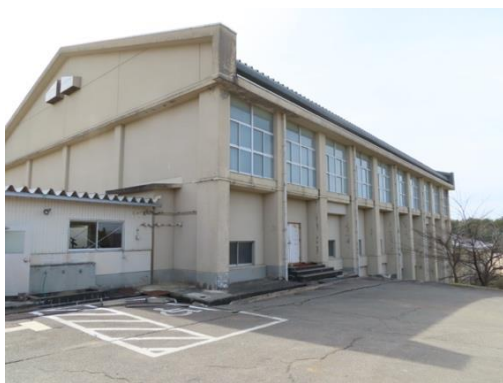
屋内運動場の被害状況について確認した。屋内運動場（写真 5.5-126）は、1978 年頃竣工と思われる。地上 3 階建て、1F、2F が RC 造、屋根部分がトラス梁の体育館である（写真 5.5-127, 128）。2015 年に直近の耐震改修が行われている。

写真 5.5-126 外観

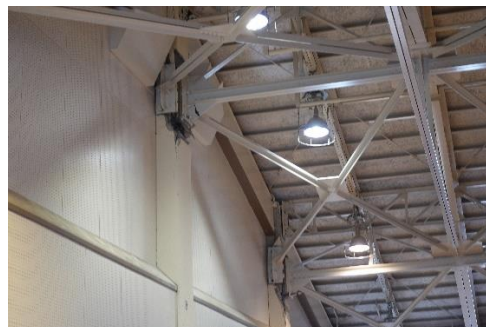
構造体の被害としては、妻面（入り口側）の RC 造柱の側面に、鉄骨屋根トラス梁及び水平ブレースが接続されており、その部分のコンクリートが引き抜きにより破壊され、一部脱落している（写真 5.5-129）。また、アンカーボルトの伸びや引き抜きも観察された（写真 5.5-130~132）。反対側の妻面における同様の接続部分には、損傷は見られなかった（写真 5.5-135,136）。平側の RC 造柱と鉄骨屋根トラス梁の接続部（支承部）では、同様の損傷は見られなかった（写真 5.5-133,134）。

写真 5.5-129 妻面（入り口側）の RC 造柱とトラス屋根の梁の接続部の損傷

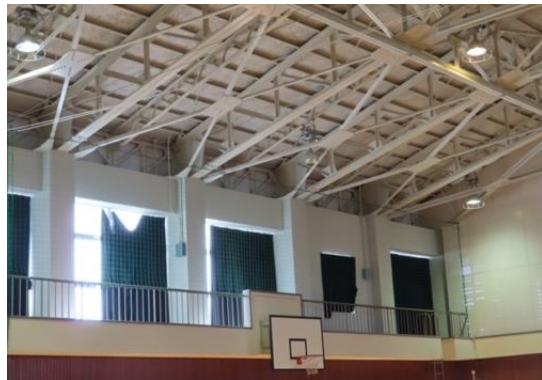
写真 5.5-133 平側の RC 造柱の柱頭とトラス梁の接続部（支承部）の状況

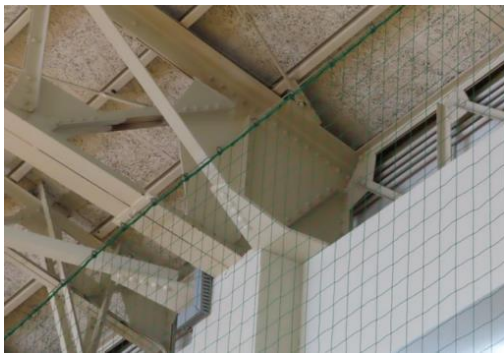
写真 5.5-134 平側の RC 造柱の柱頭とトラス梁の接続部（支承部）ではほとんど損傷無し

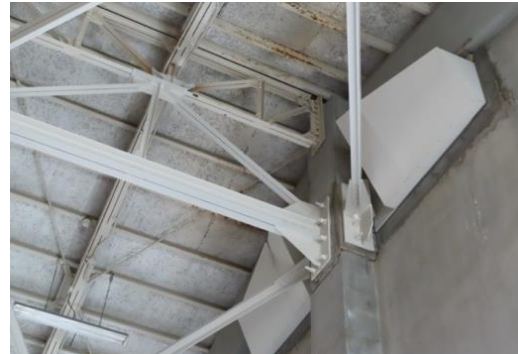
写真 5.5-135 妻壁（反対側）とトラス屋根接続部では損傷無し

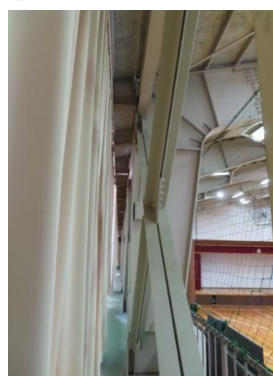
構造体の被害として、桁行方向のブレースのうち、山形鋼（L-65×65 程度）において、最大 60~70mm（たわみ角 1.0%以上）程度の面外たわみが見られた（写真 5.5-138~140）。アリーナ床面の半分程度の面積の沈下が確認された。第一体育館と第二体育館の間の屋内通路が損傷し、約 60cm 離間していた（写真 5.5-141,142）。

写真 5.5-140 第一体育館 山形鋼ブレース  
（2 丁合わせ）の面外たわみ

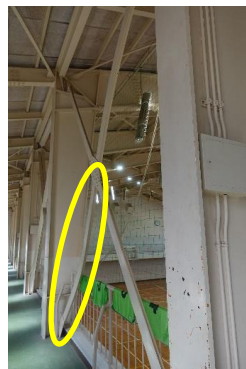
構造体の被害として、アリーナ床面の半分程度の面積の沈下が確認された（写真 5.5-145）。桁行方向のブレースのうち、CT 鋼（T-125×65 程度）において、最大 100~110mm（たわみ角 1.8%）程度の面外たわみが見られ、付近の手すりに接触していた（写真 5.5-146~148）。

写真 5. 5-146 第二体育館 ブレース  
(CT 形鋼) の面外たわみ

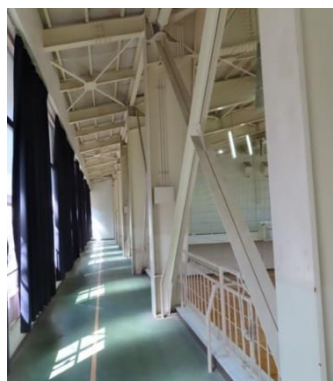
写真 5. 5-147 第二体育館 山形鋼ブレ  
ース (2 丁合わせ)

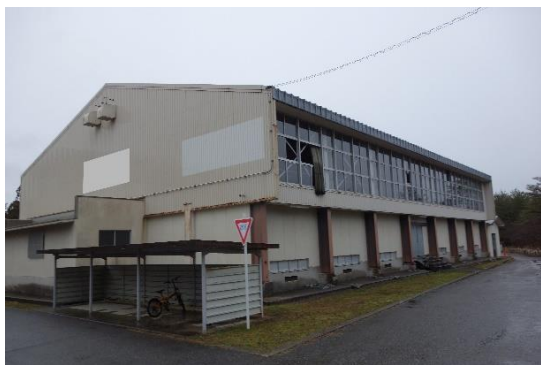
屋内運動場（写真 5.5-149）は、1977 年竣工の 2 階建てで、張間方向は山形ラーメン構造、桁行方向はブレース構造の鉄骨造である（写真 5.5-150）。

写真 5.5-149 外観

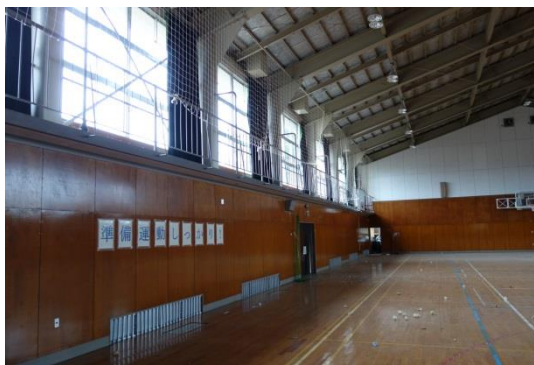
写真 5.5-150 内観

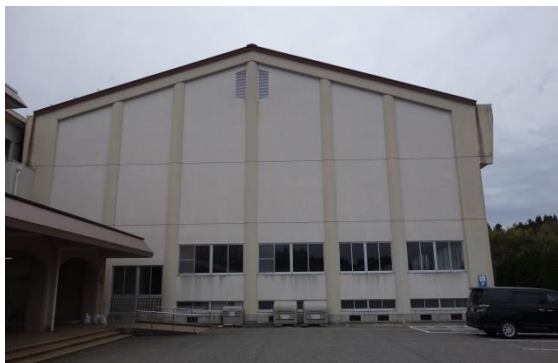
屋内運動場 2（写真 5.5-157）は 1996 年竣工の 2 階建てで、架構は SRC 造、屋根は鉄骨造である。1 階部分は武道場及び部室、2 階は体育館である（写真 5.5-158）。

写真 5.5-157 外観

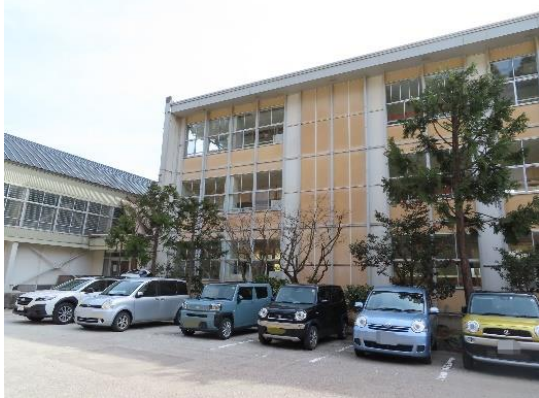
校舎（写真 5.5-161）は、1979 年竣工、2009 年に耐震改修が行われている、地上 3 階建ての鉄骨造建築物であり、L 字状に平面を構成している。柱梁部材は H 形鋼で、山形鋼 2 丁合わせのブレース構造である。

写真 5.5-161 外観
