## 5.6 非構造部材の被害

### 5.6.1 調査の目的と概要

## 5.6.2 調査結果

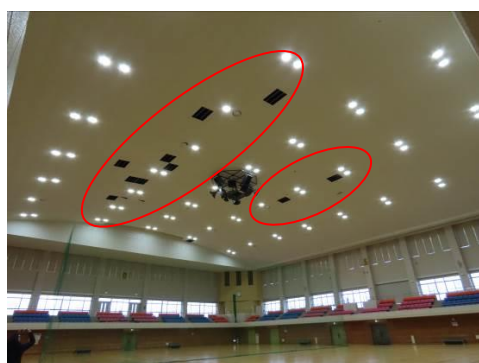
特定天井に確認された被害の概要を写真 5.6.2.(1)-1~12 に示す。教育施設における屋内運動場、自治体所管の運動施設において、吊り天井の天井面構成部材であるグラスウール板、木毛版の数枚の落下や垂れが確認された（写真 5.6.2.(1)-1~6）。音楽等用ホールの吊り天井において、天井面のひび（写真 5.6.2.(1)-7）等が確認された。天井裏の様子を確認すると、天井面構成部材の下地材の衝突痕と思われるボードの損傷が確認され、天井面が地震により動いていたと考えられる（写真 5.6.2.(1)-8）。また、

写真 5.6.2. (1)-3 屋内運動場のグラスウール板数枚の落下  
(建築物 O：富山市、運動施設)

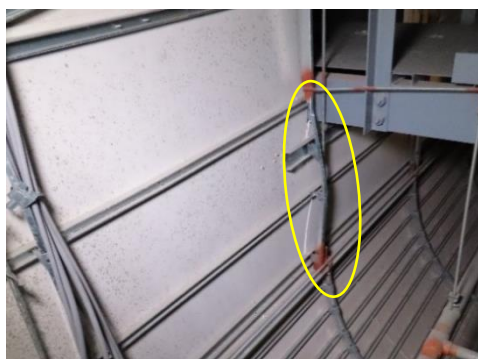
ホールのステージ側の立ち上がり壁のボードが損傷・脱落していた（写真 5.6.2.(1)-9）。天井裏を確認すると、当該壁のボードを留め付けるために間仕切壁用の鋼製下地材が採用されており、当該鋼製下地材のスタッドがランナから外れていた（写真 5.6.2.(1)-10）ほか、客席側の天井下地材の損傷も確認された（写真 5.6.2.(1)-11,12）。このような被害が確認された特定天井は、2000 年以前に計画・着工されたものであり、過去の耐震改修履歴は確認されなかった。

写真 5.6.2. (1)-11 天井下地の変形  
(AN-103 : 穴水町、音楽等用ホール)

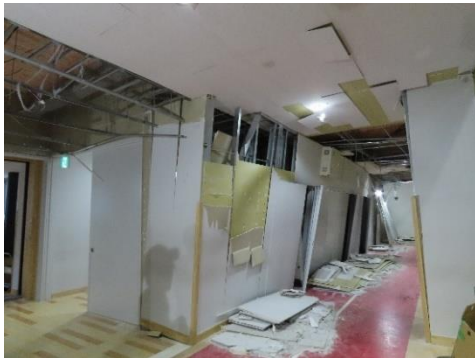
パターン 3)に関する被害として、パターン 2)と同様に壁ボードの剥離、壁の転倒等が確認された。壁の上ランナが天井面を移動した痕跡があったもの（写真 5.6.2.(2)-20,21）や、壁からの力に対する抵抗の痕跡が天井面にはないもの（写真 5.6.2.(2)-22,23）などがあった。

写真 5.6.2.(2)-22 屋内運動場ギャラリー一部分の間仕切壁の傾き、天井の被害  
(WA-102：輪島市、教育施設)

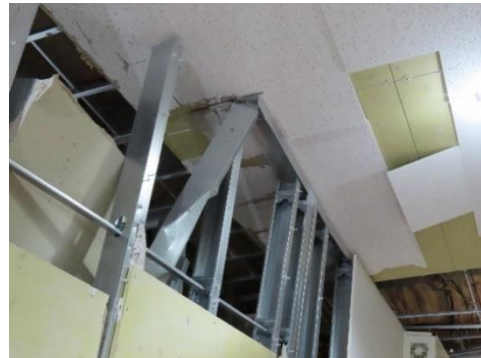
写真 5.6.2.(2)-23 屋内運動場ギャラリー一部分の被害（壁下地材が天井面ボードに支持されていた）  
(WA-102：輪島市、教育施設)

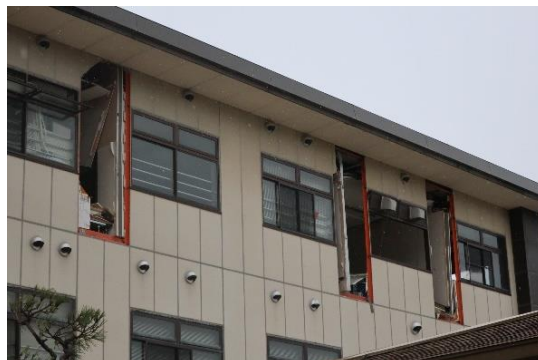
写真 5.6.2.(3)-9～11 は穴水町の教育・訓練施設の校舎の ECP による外壁の被害である。最上階の 3 階を中心に、各方向の壁面で窓サッシや多数の押出成形セメント板が脱落していた。脱落した部材や 3 階の被災室について確認したところ、押出成形セメント板は 2 箇所ないし 4 箇所でアングル材による下地にボルト接合されており、窓サッシは同じ下地に鉄筋棒とモルタルを用いて接合されていた。アングル材による下地は、梁の下フランジや床から組まれていた。また、張間方向の外壁で押出成形セメント板が脱落していた箇所は、内部の間仕切壁に押し出される形で被害を生じているように見られた。写真 5.6.2.(3)-12～14 は輪島市の 2 階建ての遊技施設の ECP による外壁の被害である。構造躯体の損傷は見られなかったが、横張りの押出成形セメント板が袖壁や南側及び西側の外壁において多

写真 5.6.2.(3)-10 校舎張間方向の ECP による外壁の脱落 (AN-101：穴水町、教育施設。写真 5.6.2(2)-19 を再掲)

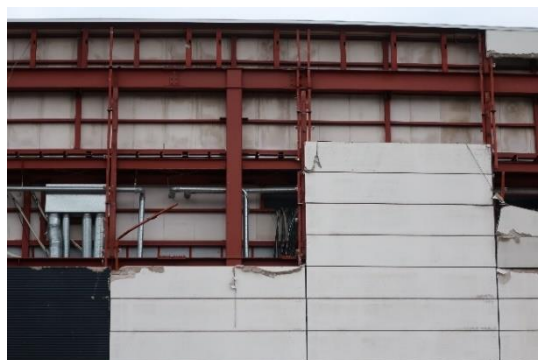
写真 5.6.2.(3)-12 ECP による外壁の被害  
(WA-15：輪島市、遊技施設)

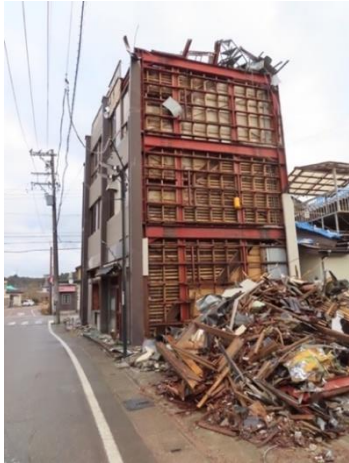
写真 5.6.2.(3)-15～18 は比較的古い鉄骨造の外壁の被害である。写真 5.6.2.(3)-15, 16 はラスシートモルタルによると思われる外壁の被害である。写真 5.6.2.(3)-17, 18 は ALC パネルによる外壁（3 階）、コンクリートブロック壁による外壁（1,2 階）の被害である。写真 5.6.2.(3)-19 は平鋼ブレースが湾曲して変形したことが原因と思われる外壁の被害である。

写真 5.6.2. (3)-15 湿式構法による外壁の脱落 (AN-01: 穴水町、店舗兼事務所。写真 5.5-108 を再掲)

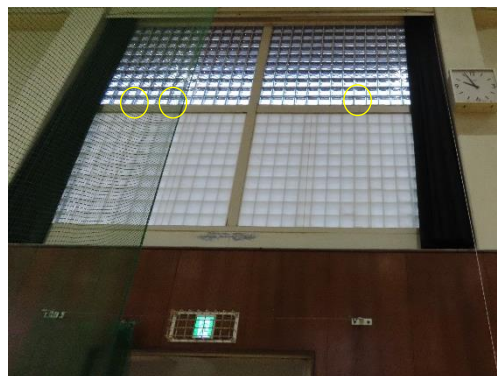
その他、板ガラス以外に、ガラスブロックについての被害も確認された（DPG 構法のガラスの破損）。

写真 5.6.2(4)-6 ガラスブロックの被害  
(建築物 H：金沢市、運動施設)

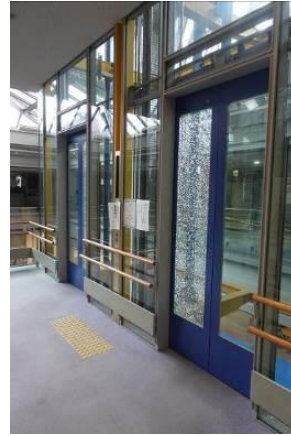
写真 5.6.2. (5)-4 エレベーターの扉のガラスの被害  
(建築物 N：富山市、行政庁舎)
