## 5.3 木造建築物の被害

### 5.3.1 調査の目的と概要

### 5.3.3 益城町中心部において倒壊した木造建築物の被害要因の分析

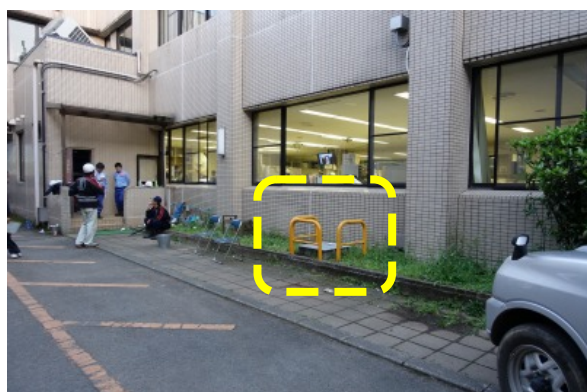
写真 5. 3-24 震度計の位置

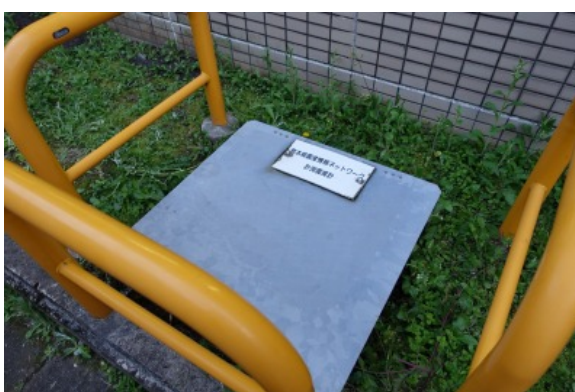
写真 5. 3-25 震度計の設置状況

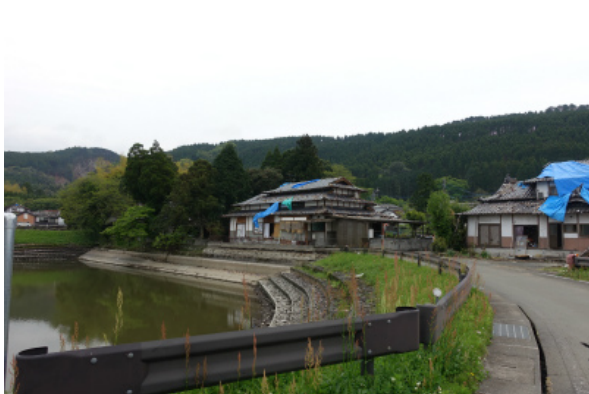
写真 5.3-42 布田地区の池
