令和 8 年 8 月 31 日

## 令和 8 年熊本地震による木造建築物の被害調査報告（速報）

国土交通省 国土技術政策総合研究所  
国立研究開発法人 建築研究所

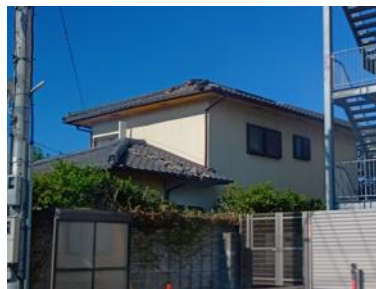
松橋町松橋地域では、瓦屋根の被害が複数の建物で確認された（写真 5.2.1～写真 5.2.3, 写真 5.2.5b）。一方、調査地域内および移動経路上では、倒壊した建物は確認されなかった。外観上、無被害と思われる木造住宅も多く見られた（写真 5.2.4～写真 5.2.8）が、使用されている筋かい端部金物や防湿透水シートや、国土地理院の空中写真閲覧サービスによる確認により築 20～25 年程度と推定される、1 層が鉄骨造、上層が木造の店舗併用住宅では、上層の木造部分の外壁の剥落が確認された（写真 5.2.9）。

写真 5.2.2 瓦屋根被害

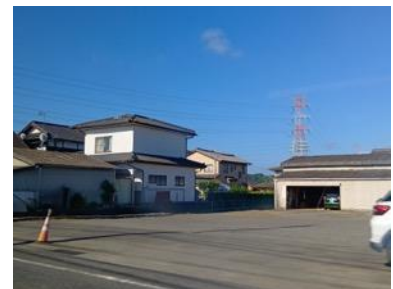
写真 5.2.3 瓦屋根被害

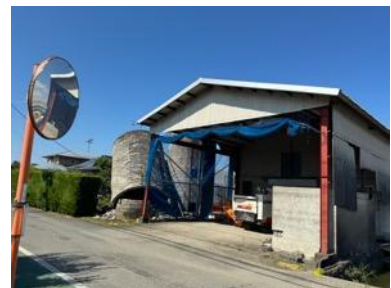
松橋町豊崎地域では、壁の仕様により、築 50 年以上と推定される農作業用の納屋や農業用サイロの倒壊が確認された。周辺では、外観上、無被害と思われる木造住宅も多く見られた（写真 5.2.10）。

写真 5.2.10f 隣接する外観  
上、無被害と思われる鉄骨造  
作業場と倒壊した農業用サイ  
ロ

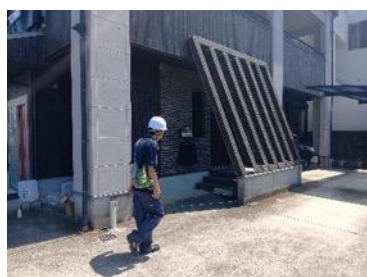
築年数が浅いと思われる建物に倒壊は見られず、サイディングの目地の切れが確認された（写真 6.2.6）。構造躯体以外では、目隠しの倒れやカーポートの変形が確認された（写真 6.2.7～写真 6.2.8）。

写真 6.2.7 目隠しの倒れ

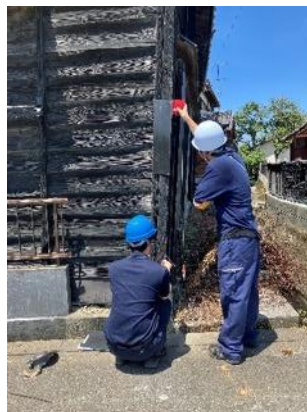
壁に土壁や釘うち筋かいのみが使用されていることや基礎の高さが低いことにより、築年数 45 年超と推察される建物では、多数の倒壊が確認された。1 層が崩壊した建物（写真 6.2.9）や大きな残留変形が認められた建物（写真 6.2.10、写真 6.2.11）がみられ、下地材や躯体が露出する等の外壁の損傷が確認された（写真 6.2.12）。一方、同様の理由により比較的古いと思われる建物で、損傷が軽微か、外観上無被害と思われるものも見られた。（写真 6.2.13）

写真 6.2.10 残留変形  $81/1000=1/12\text{rad}$

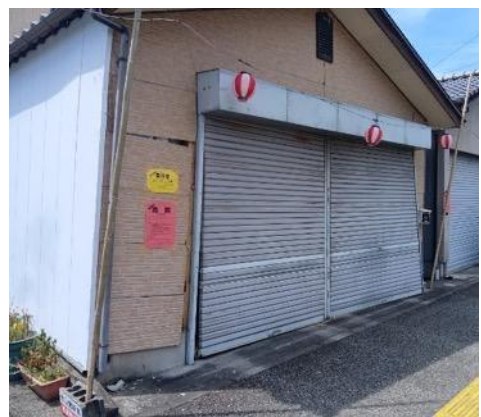
この地区でも前節と同様の理由により、築 45 年超と推定される建物が倒壊していた。（写真 7.2.9～7.2.11）。写真 7.2.12 の築約 10 年の増築した車庫では、大きな傾斜がみられ、応急危険度判定の結果、「危険」とされていた。その他、小庇の落下（写真 7.2.13）、外壁の外装材の脱落（写真 7.2.14）も確認された。

写真 7.2.12 築年数約 10 年の車庫

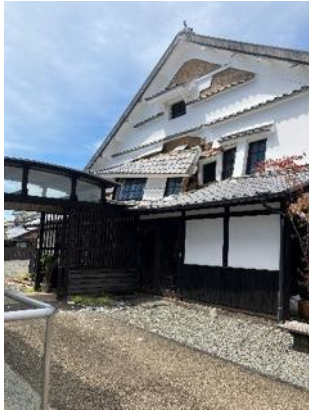
写真 7.2.13 小庇の落下

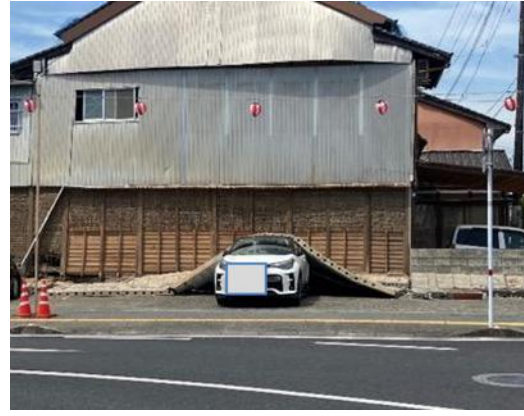
写真 7.2.14 外壁の脱落

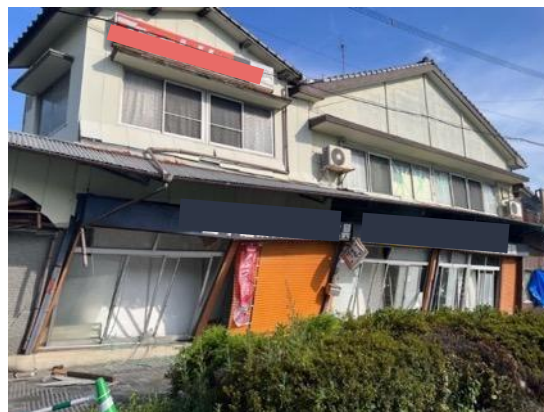
商店や店舗併用住宅の1層目が崩壊した事例（写真 8.2.19～8.2.22）がみられた。また、外壁部の損傷はないものの、瓦が脱落する事例がみられた（写真 8.2.23～8.2.24）。

写真 8.2.20 店舗の傾斜
