# 引張材を有する道路橋の損傷例

令和6年7月

本参考資料は、これまでの定期点検結果や直轄診断の実績等をもとに、ケーブル等の引張材を有する道路橋の定期点検の留意事項をまとめたものである。定期点検等、適宜、道路橋の維持管理において参考するとよい。

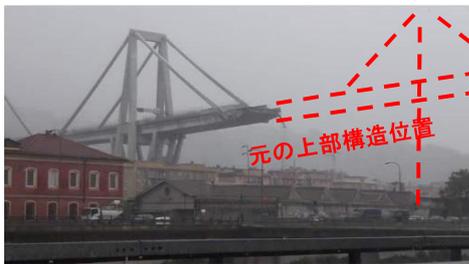
コンクリートで被覆された斜材ケーブルが破断し落橋した事例（島田橋）。  
（出典：建設事故，日経BP社）

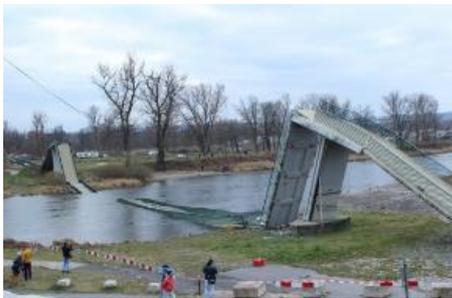
コンクリートで被覆された斜材ケーブルを有する斜張橋が落橋した事例（ポルチェベラ高架橋）。  
（出典：  
<http://www.mit.gov.it/>）

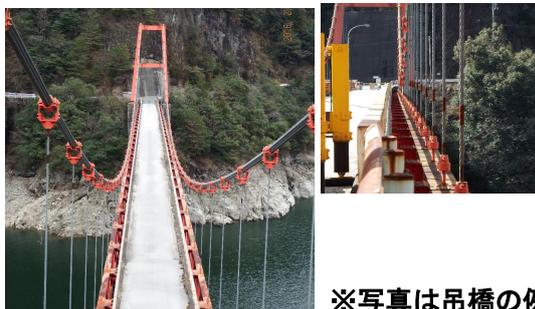
コンクリート内部にケーブルを有する吊床版橋が落橋した事例（トロヤ歩道橋）。  
（出典：  
<https://structurae.net/structures/troja-footbridge>）

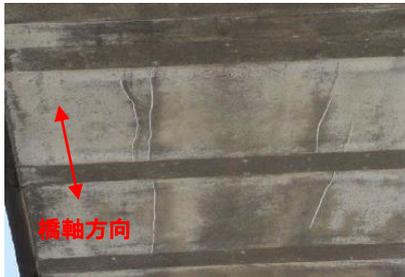
※写真は吊床版橋下面のひびわれ事例

主ケーブルがコンクリート内部に配置されている吊床版橋の吊床版にひびわれ、主ケーブル内への水の浸入を疑う変状が生じている場合、内部鋼材の腐食により耐荷性能に影響を及ぼしている可能性がある。

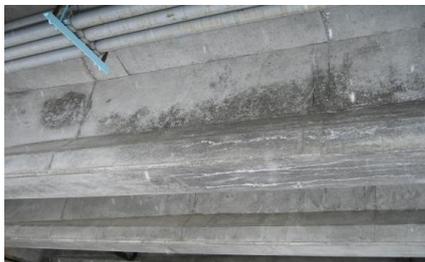
※写真はPC桁下面のひびわれ事例

PC鋼材を被覆しているコンクリートにPC鋼材に沿ったひびわれ、遊離石灰等が生じている場合、水の浸入により内部鋼材の腐食が生じている可能性があり、耐荷性能に影響を及ぼしていることもある。

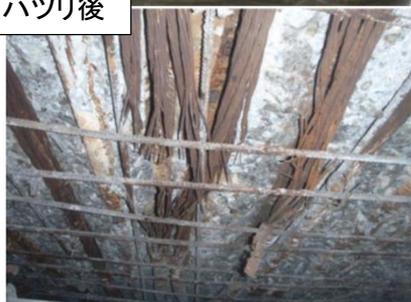
ハツリ前

ハツリ後

※写真はPC桁下面のひびわれ事例

コンクリート内に配置されたケーブルが、グラウトの充填不足等により水の浸入を要因として腐食・破断した事例。斜張橋やエクストラードズド橋のケーブルがコンクリートで覆われている場合には、内部鋼材の変状は、コンクリートの浮き、剥離、錆汁、遊離石灰の析出となって現れることがあるので注意するのがよい。また、打音検査等でコンクリートの状態を確認するのがよい。

■コンクリート内部の鋼材に腐食が疑われる場合は、ハツリや非破壊検査により内部を確認する必要性についても検討するのがよい。

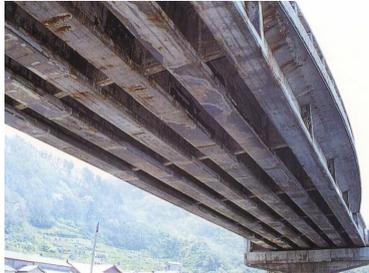
※写真はPC桁下面の損傷事例

PC鋼材を被覆しているコンクリートに規則的な損傷が生じている場合、ひびわれの発生がない場合であっても、スペーサーや組立て鉄筋、せん断補強鉄筋などの腐食にともなう変色、浮き、剥離が点在することがあり、内部の鋼材の変状により耐荷性能に影響を及ぼしている場合もある。外観から得られる情報を総合的に判断して、内部の状態を推定し、耐荷性能や耐久性への影響を推定する必要がある。

■コンクリート内部の鋼材に腐食が疑われる場合は、ハツリや非破壊検査により内部を確認することも考えられる。

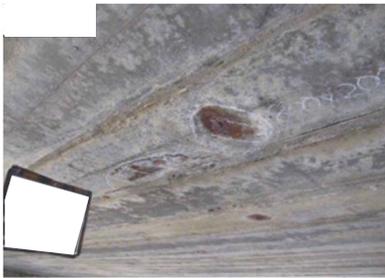
※写真はPC桁下面の損傷事例

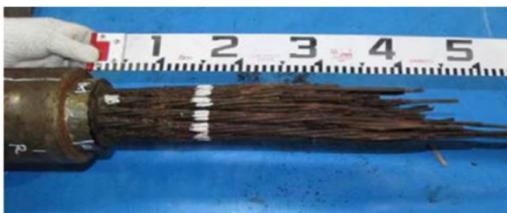
ポリエチレン被覆されたエクストラドーズド橋の斜材ケーブルの定着部付近へ水が浸入し腐食・破断した事例（雪沢大橋）。

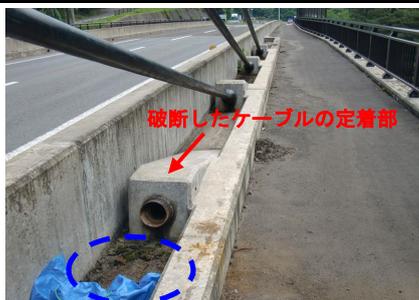
上記の橋の破断部の写真。目視可能なケーブルの被覆に必ずしも徴候が現れるわけではなく、また、外部での徴候から想定するよりも内部で著しい損傷が生じている場合もあるため注意が必要である。

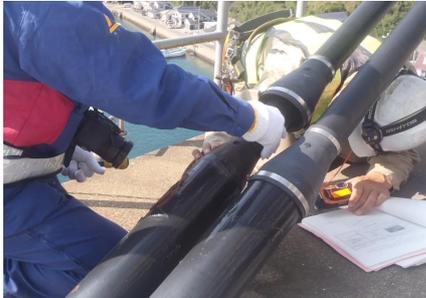
主桁側定着部の付近での点検事例。  
 場合によっては、保護カバーをはずして、水の浸入や滞留、内部の腐食状況について確認することが有効な場合もある。

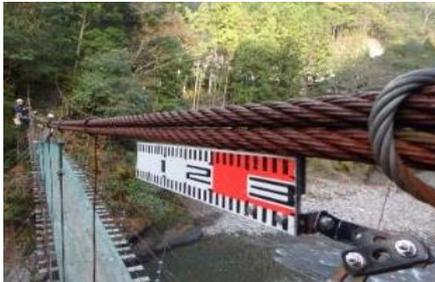
主ケーブル全体に防食機能の劣化や腐食が見られる場合、内部に既に腐食が生じていたり、点検時点では耐荷力への影響は限定的であったとしても、原因によっては、腐食が急激に進む可能性もある。

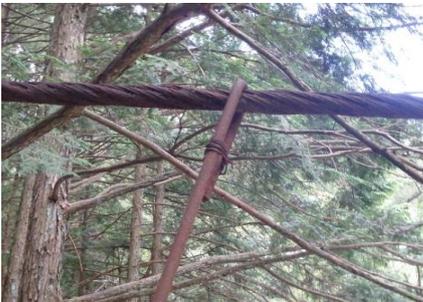
主ケーブルに断面減少を伴った腐食が見られる場合、既に耐荷力に影響を与えており、このまま放置すると更なる断面減少や破断等に至り、主ケーブルの耐荷性能の低下が生じる可能性がある。

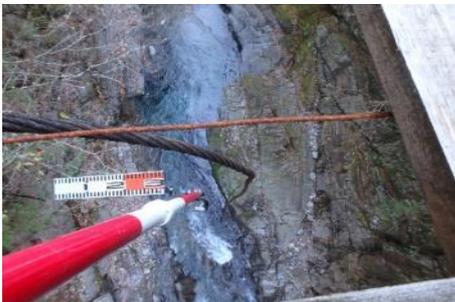
主ケーブルに破断が見られる場合、その他のケーブルや部材等、ケーブル構造全体に影響を与えている可能性がある。

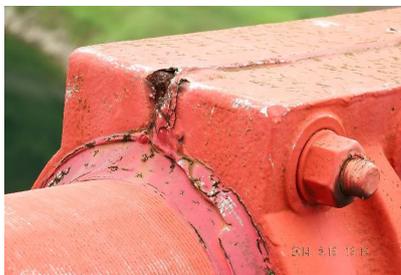
束ねた素線の表面に鋼製のワイヤ（ラッピングワイヤ）を巻き付けて、その上から塗装などの防食が施されている吊橋の主ケーブルのラッピングワイヤやケーブルバンドのコーキングに損傷が生じている場合、内部のケーブルに腐食が生じている場合もある。  
ラッピングワイヤを撤去しない限り、ケーブル本体を視認することはできないため、ラッピングワイヤの塗装も含めた状態の確認とラッピングワイヤ表面に内部の異常を示す徴候がないかを注意して確認する必要がある。

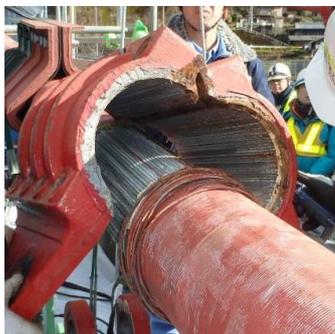
吊橋のケーブルバンド内部のケーブルに腐食が生じている事例。  
ラッピングワイヤのある主ケーブルでもケーブルバンド部はラッピングワイヤがなく主ケーブルの素線は表面がむき出しになっている。ケーブルバンド内面と主ケーブル表面には隙間があること、ケーブルバンド端部の止水が十分でなく雨水が内部まで到達することがあることなどからケーブルバンド部の素線が腐食することもある。ケーブルバンド内部を直接確認することは困難であるが、錆汁の漏出など腐食が疑われる場合には、バンドを一時解放することも含め慎重に評価する必要がある。

■ケーブル内部の異常が疑われた場合には、耐荷力への影響を推定するにあたって、非破壊検査技術で適用可能な技術がないか確認するとともに、必要に応じてラッピングワイヤの一部撤去やワイヤにくさびを打ち込んで内部を直接目視により確認すること等も必要に応じて検討するのがよい。

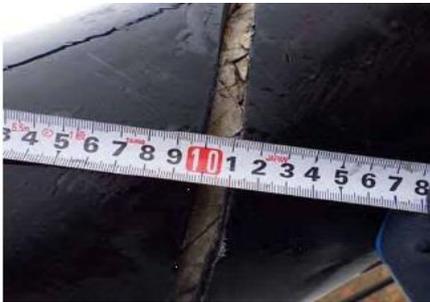
ケーブルのシースが損傷しており、充填されているグラウトにひび割れの発生も疑われる場合、雨水等の浸入によりケーブル全体や定着部の腐食が進行し、断面減少が生じている可能性もある。

シースはケーブルの振動によって損傷する可能性があり、また、内部のグラウトの損傷も顕著である可能性が考えられ、損傷の箇所や範囲や程度が不明であるため、耐荷力への影響を把握するためには詳細な状態の調査が必要な場合もある。

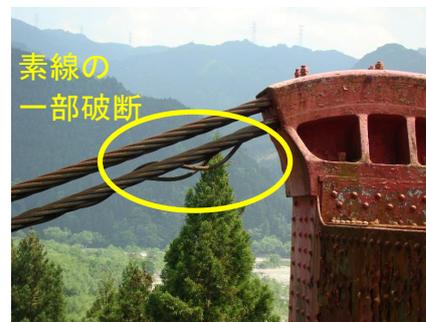
主ケーブルの素線の一部破断により塔頂サドルでケーブルの抜け出しが生じた事例。サドル部でケーブルに滑りが生じた場合、径間のケーブル長さが変わるため、ケーブル構造のバランスが崩れるなど、橋全体に致命的な影響を及ぼす危険性があるため注意が必要である。

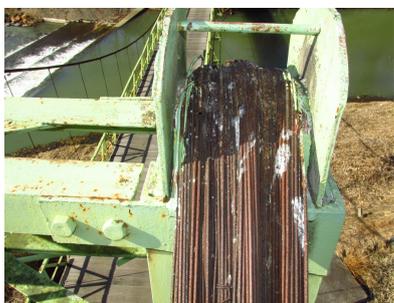
締め付けプレートのない塔頂サドルのケーブル素線に腐食が生じている場合、確認時点では滑り抵抗が確保できている場合でも、このまま腐食が進行し、素線が破断すると、ケーブルにすべりが生じる可能性がある。  
また、素線の表面だけではなく、内部が腐食している場合もあることに注意する必要がある。

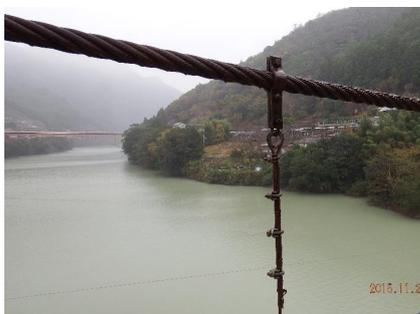
吊り材のケーブル側定着部にクリップが用いられている場合、クリップが正しく施工されていないと締め付け力の効率が著しく低下することにより、吊り材から外れる場合もある。適切に施工されているかどうかなど止め方について注意して確認する必要がある。

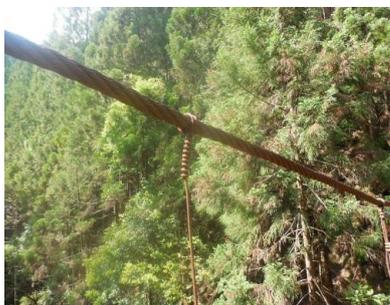
吊り材のケーブル側定着部に腐食が生じている場合、締め付け力が低下すると、吊り材から外れる可能性もある。

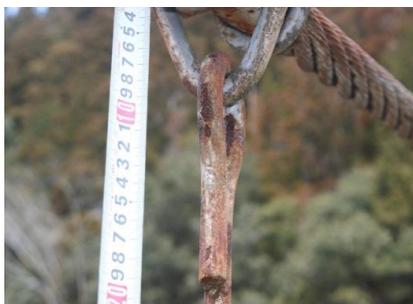
吊り材のケーブル側定着部に腐食が生じている場合、確認時点では耐荷力に影響が限定的であっても、環境が改善されないままであれば定着部が破断する可能性もある。

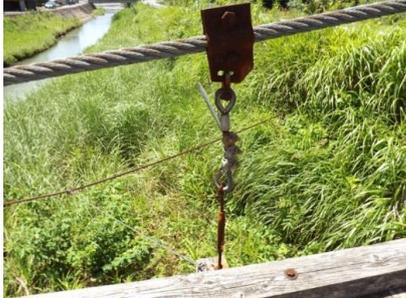
吊り材を接続しているワイヤクリップに腐食が生じている場合、すべりが生じ、吊り材が破断する可能性がある。  
ボルトの緩みや腐食が生じていないか確認する必要がある。

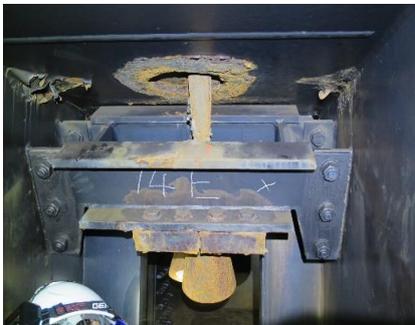
吊り材の径が本来のものより大きくなっている場合、吊り材内部の腐食膨張が生じている可能性がある。

吊り材は、外側の素線から腐食が進むとは限らず、外観に腐食が確認できない場合でも内部が腐食している可能性があることに留意が必要である。

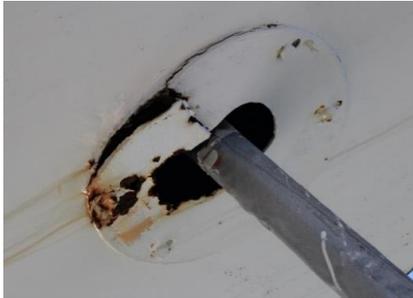
アーチ橋の上弦材側の吊り材引き込み部において鋼製カバーが腐食し、脱落しかけている場合、定着部の状態によっては、確認時点では影響がない場合であっても、環境が改善されず放置されると、第三者や道路利用者被害につながる可能性がある。

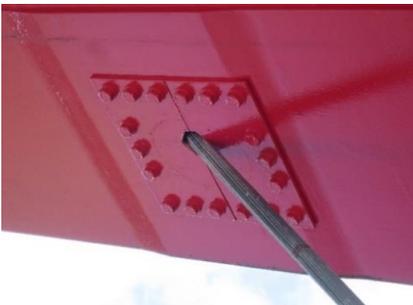
アーチ橋の吊り材引き込み部で吊り材と上弦材が接触している場合、風等の振動により、ケーブル本体に疲労による亀裂が生じ、耐荷力が低下する可能性がある。

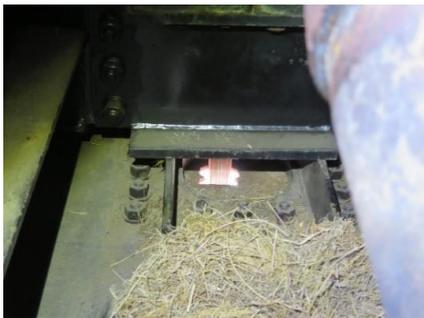
アーチ橋の上弦材内部に鳥の巣らしき稲藁が堆積している場合、糞や死骸等が水分を保持し、腐食に繋がる可能性がある。  
除去し無ければ、覆われていた箇所の状態を適切に把握できない場合が多い。  
吊り材引き込み部において弦材と吊り材の隙間が大きい場合には鳥類が侵入する可能性があることに注意する必要がある。

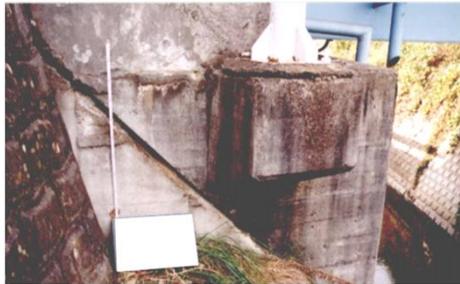
橋台が移動している事例。橋台の打継目等から水の浸入を疑う変状がある場合、内部の鉄筋が腐食すると、構造としての一体性を失い、移動する場合もある。

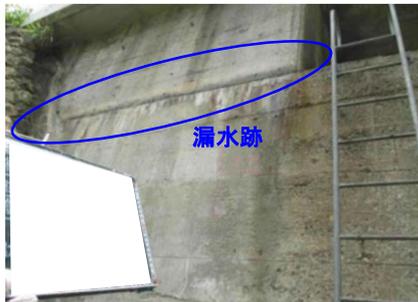
橋台の打継目に漏水が生じている事例。ケーブル定着部が埋め込まれて常に引張力に抵抗している橋台の場合、鉄筋の腐食・破断により部材としての一体性が失われ、橋全体の安全性が失われることも考えられる。

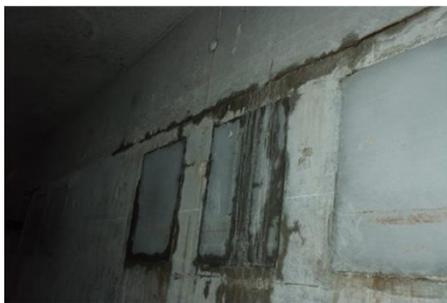
コンクリート部材の施工時に設けた開口がコンクリートや無収縮モルタルで跡埋めされている橋台の跡埋め部に漏水が生じている場合、打継目からの水の浸入により、内部の補強鉄筋が腐食するし、構造としての一体性を失う場合もある。

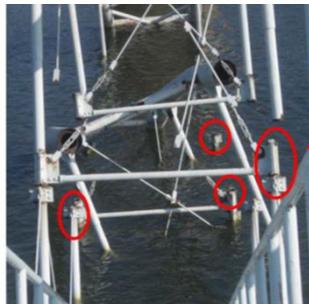
破断

アーチ橋の吊り材に腐食、破断が生じ、落橋した例。吊り材途中に固定部があると、吊り材を流下する水などが堆積しやすいだけでなく、吊り材が振動する場合などに防食が傷み、局所的に著しい腐食が生じ、引張力に対する耐荷力が低下することがある。部材の交差部は死角になりやすいため、近接して状態を確認する必要がある。腐食による耐荷力への影響を把握するためには、吊り材の治具を外し、治具内部の吊り材の状態を確認することも必要に応じて検討する。

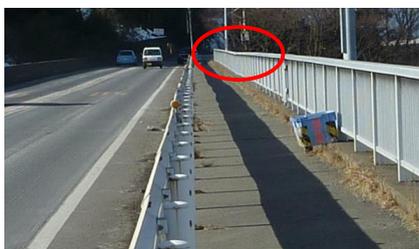
※写真は中央ヒンジを有する橋梁に異常なたわみが生じている事例。

ドウルックバンド橋の支間中央付近に異常なたわみが生じている場合、PC鋼材が損傷し、引張力に対する耐荷力が低下している可能性もある。詳細な状態の把握の実施を検討するなど慎重な評価が必要となる。

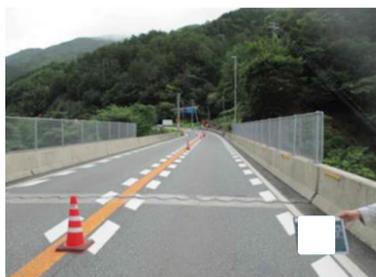
浮き上がりが無いか確認する

ドウルックバンド橋の端支点部に浮き上がりが生じている場合、PC鋼材が損傷し、引張力に対する耐荷力が低下している可能性もある。詳細な状態の把握の実施を検討するなど慎重な評価が必要となる。

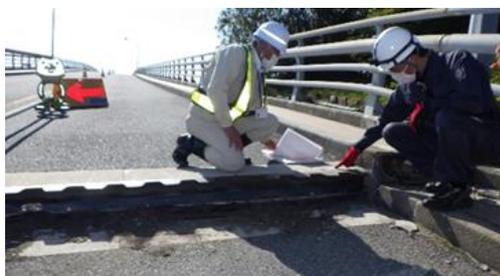
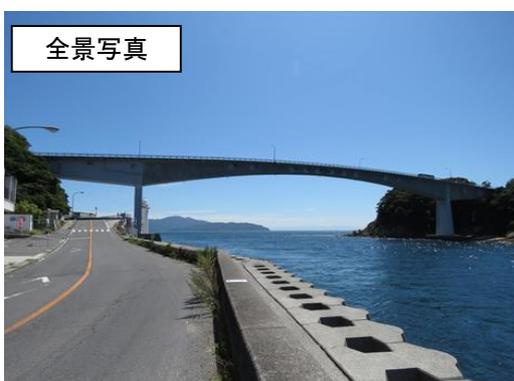
全景写真

鉛直PC鋼材の破断によって、主桁端部が浮き上がり、路面に段差が生じた事例。  
 鋼材が直接確認できない場合であっても、支間がアンバランスな構造の場合は、鉛直PC鋼材で橋台に定着されている構造である可能性を疑うのがよい。  
 橋台前面に錆汁や滞水が確認される場合、鉛直PC鋼材が損傷し引張力に対する耐荷力が低下している場合もある。  
 詳細な状態の把握の実施を検討するなど慎重な評価が必要となる。

- 鋼材が見えない場合には、鋼材の様子を直接確認することも検討する。
- 既往の調査例では、非破壊検査では破断位置の特定などが困難であった例もあり、調査の計画、計測結果の評価・活用にあたっては、調査目的に応じた適切な検討、考察が必要になる。
- 調査のためにコンクリートを削孔するにあたっては、PC鋼材の突出の可能性を考慮して、削孔の位置や向きを検討するのがよい。

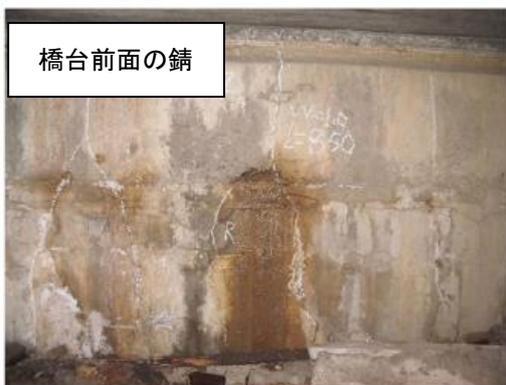
橋台前面の錆

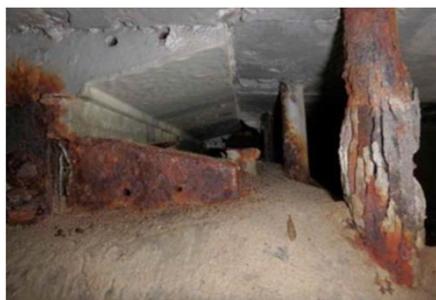
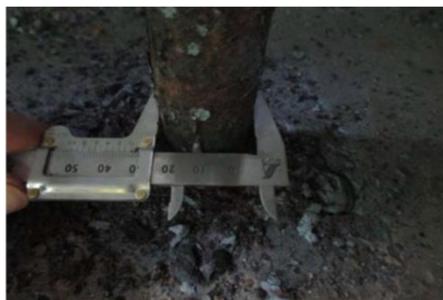
ドウルックバンド橋の端支点部において、鉛直PC鋼材の露出部が腐食、断面減少している場合、既に引張力に対する耐荷力が低下している。

PC鋼材はゴムや樹脂などの被覆により腐食に対して防食されている場合が多い。直接PC鋼材が目視できる場合は、腐食が生じていないかどうか確認する必要がある。ノギスなどで断面の減少を直接確認することも有効である。

被覆等により直接目視できない場合は、滞水しやすい構造となっていないかどうか、被覆に損傷が生じていないかどうかなど、水の浸入の可能性について確認し、内部鋼材の腐食の可能性について推定する。

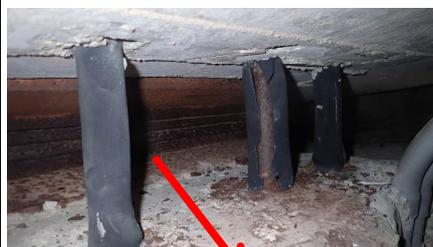
被覆開封前

ゴム被覆で防食された鉛直PC鋼棒の腐食が確認された事例。

他の鉛直PC鋼棒に腐食・破断が生じており、被覆が残っているPC鋼棒を開封すると腐食が確認された。

鉛直PC鋼材が複数本配置されていたとしても、それらが同様の腐食環境におかれている場合は、腐食が同時に進行する可能性があることに注意が必要である。

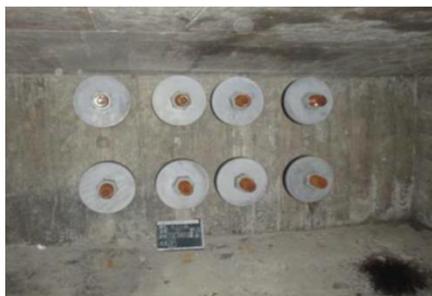
ドウルックバンド橋の水平PC鋼材が桁内に定着されている事例。  
 桁内にひびわれが生じている場合、ひびわれから内部に水が浸入し、内部鋼材の腐食が生じる可能性もある。

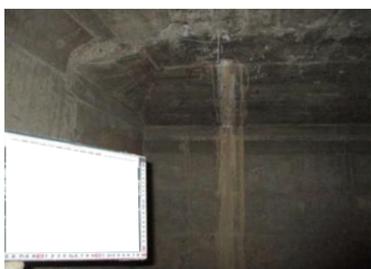
※写真はドウルックバンド橋の箱桁内の状態。

床版に貫通ひびわれが生じ、桁内へ漏水している事例。  
 コンクリート桁の桁内へ水が浸入している場合、環境が改善されないと桁内部からの水の浸入により、PC鋼材の腐食が生じる可能性もある。
