直轄診断報告書 -秩父橋-
【報告書】

令和元年 12 月

国土交通省

秩父橋は埼玉県秩父市阿保町に昭和6年に建設され、現在までに88年経過している橋梁で、市道中央607号線（一般道、歩道）上の橋長134.6mの鉄筋コンクリート3連アーチ橋である。市道中央607号線は一級河川荒川を渡河して秩父市の東西を住宅地域を結び、高校への通学や江戸古道などの観光客も多く利用すし、渡河位置付近の河川敷では祭事が毎年開催されている。

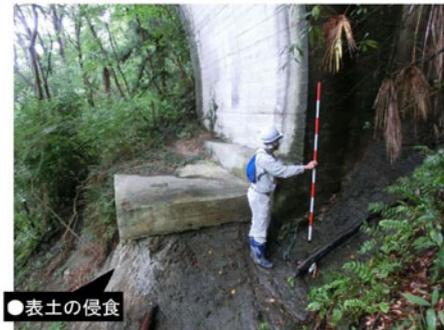
図 3.5.1 右岸側のアーチアバット

右岸側の斜面上のアーチアバットは、基礎部の表土が侵食しているため、支持層となる岩が
大気に触れ風化が進行することによって、岩の強度が低下して基礎支持の耐荷力が低下する
可能性がある。

これらの浸食および洗掘が継続し、出水時に拡大することで基礎に変状が生じると、アーチとしての姿勢を保てなくなり、不安定となることが懸念されることから、水みちの排除、出水に対する防護などの対策を講じるのがよい。なお、P3 橋脚の洗掘対策として、現状では河床にコンクリートが打設されているが、転石等により破損しており橋脚基礎の保護の機能が低下している。したがって、既存の対策の有効性も適宜再評価し、対策方法の検討に反映させるのがよいと言える。

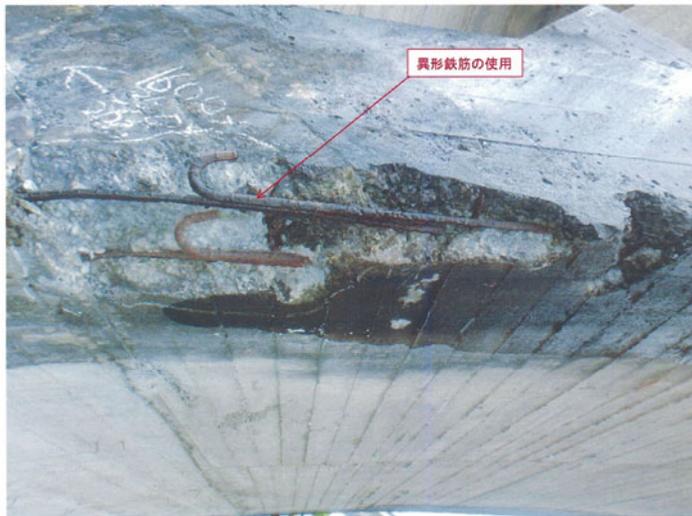
秩父橋 第4径間 アーチリブの鉄筋露出

秩父橋では，床版のはつり調査，アーチリブの鉄筋露出などの状況から当時では珍しい異形棒鋼が使用されている。

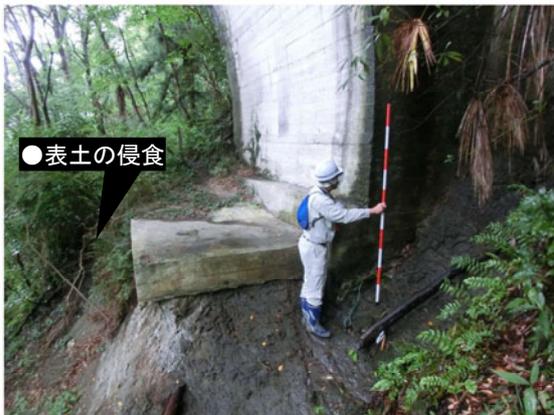
【P4】

アーチアバットのフーチング前面のコンクリート版部分の表土が侵食している。周辺には沢のような水の流れた地形があり，背面の道路からの雨水が流れて表土を侵食させていると考えられる。

P-3 右岸側橋台下部全景
基礎は岩盤（泥岩）の上になっているが，沢側が洗掘を受けている

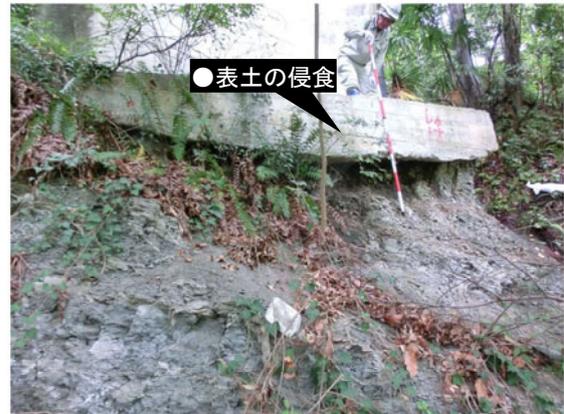
P-14 右岸側橋脚基礎部を西側からのぞむ
基部コンクリートが洗掘を受けている。

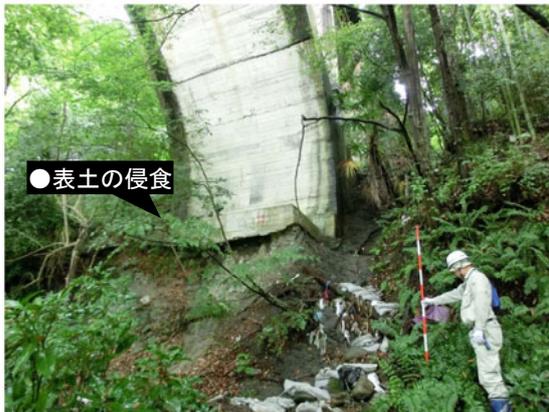
P-16 右岸側橋脚付近全景
橋脚の東西に小沢が流れている

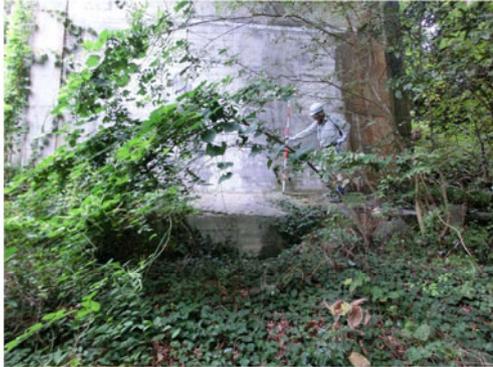
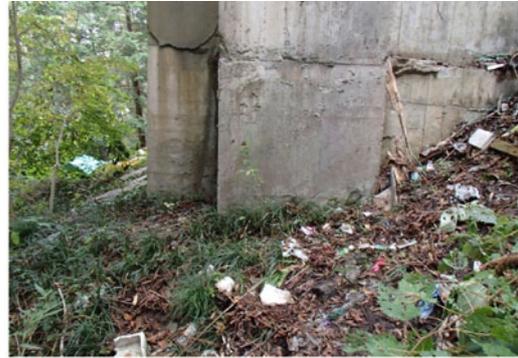
【A 2】

右岸側橋台の基礎付近の表土は侵食されていない。

P-11 右岸側橋台より東側の橋台をのぞむ
とくに大きな問題はみられない。

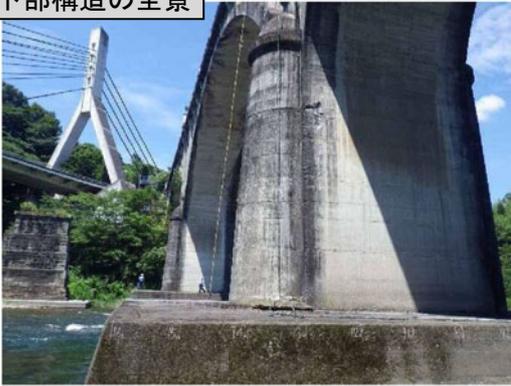
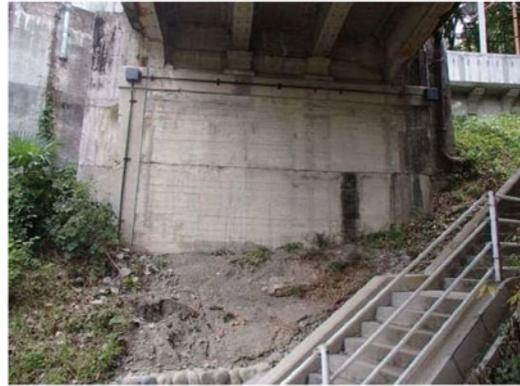
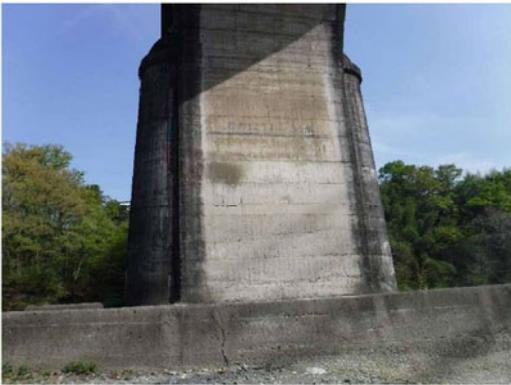
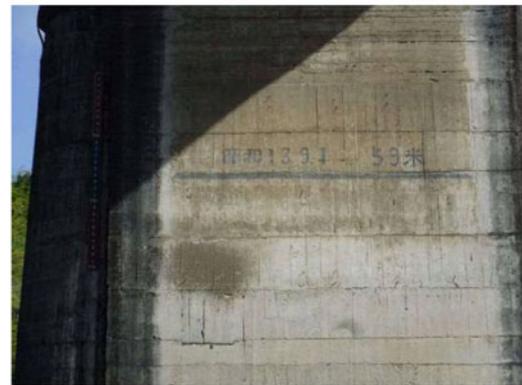
下部構造の全景

橋台・橋脚は顕著な変状は見られなかった。橋脚、橋台の安定度に影響が懸念される橋脚の洗掘、アーチアバット部の表土の侵食が見られた。

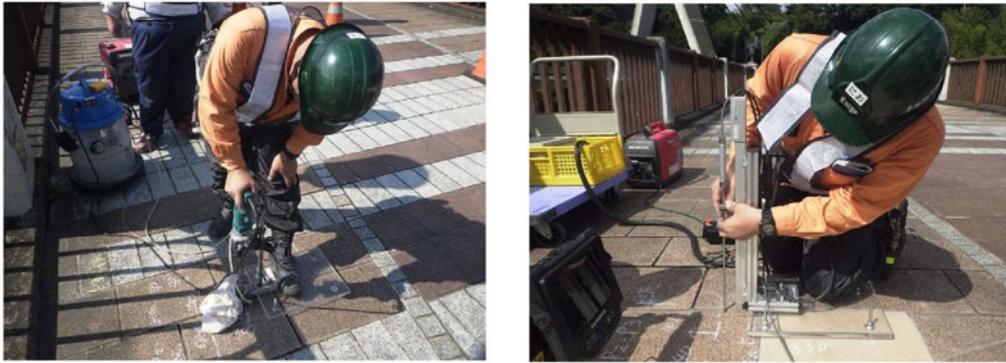
写真-2.2 水平ひびわれ調査状況

水平ひびわれ調査の結果、各径間(A1～P4 間)の上流側、G1-G2 間上の床版において、水平ひびわれが生じていることが確認された。また、P3-P4 間の下流側の床版においては、水平ひびわれが生じていないことが確認されなかったが、白い析出物のようなものは認められた。

既往の調査から本橋の床版は ASR による劣化が確認されている。また、今回調査において水平ひびわれが各径間毎に生じていることが認められ、上流側の床版ではひびわれの進展が下流側に比べて進んでいる可能性があり、上流側の床版では下面に伝っている水道があると推測される。

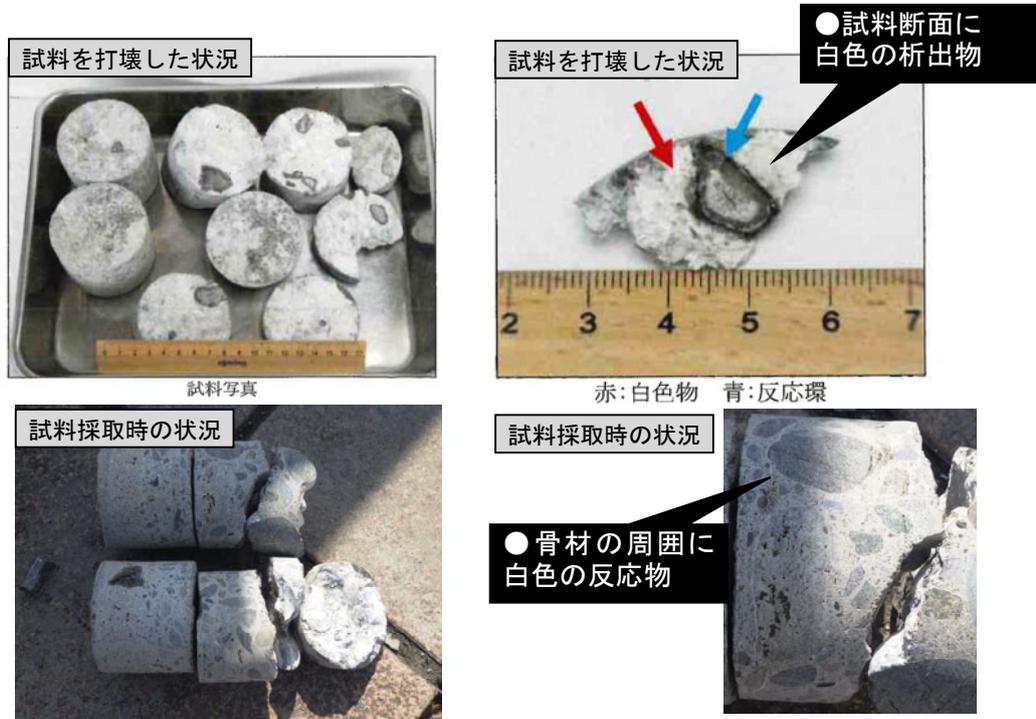
表-4.5 コア採取位置概要

文献調査より、当初施工のコンクリートには現地の砂砂利が使用されており、上流部には反応性骨材がある地域であることから、床版には反応性骨材が使用されたと考えられる。床版内部には水平ひびわれが確認され、床版下面の補強鋼板によって床版内部に水が滞水しやすい状態であったことも骨材反応が生じた要因と推測される。

調査箇所	調査項目	試験結果
床版(P2-P3)	SEM-EDS 試験	ASR 発生有り

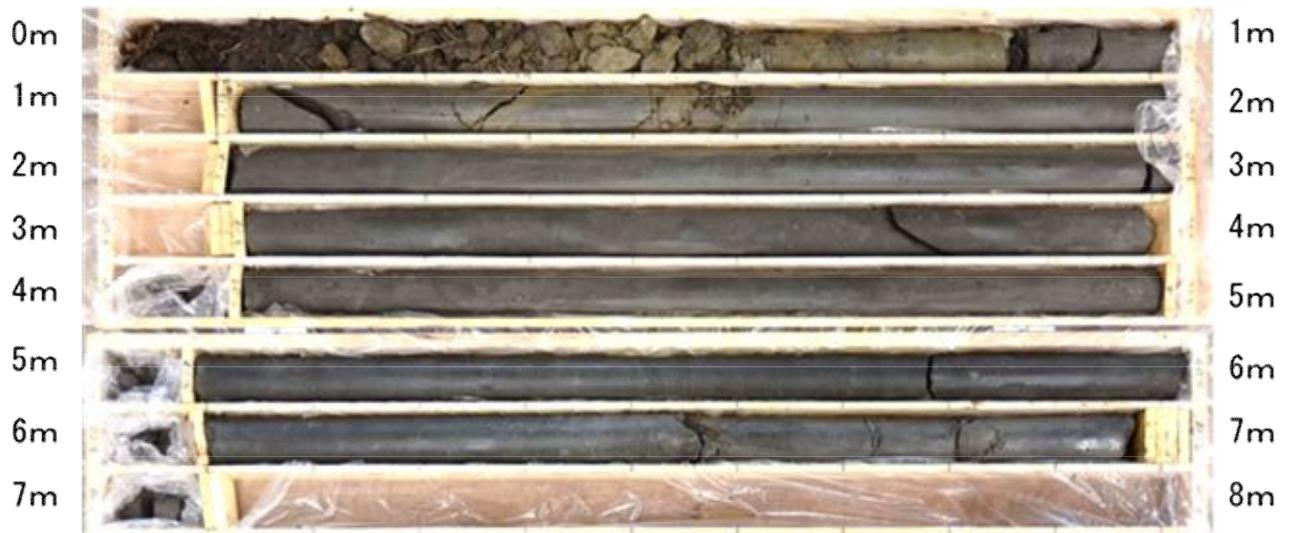
図 6.1.3 ボーリング柱状図及びコア写真 (R01-B-1)

風化泥岩は、N 値 8 程度のところがあり、粘土化がみられるため、支持層はその下位の N 値 50 以上を示す泥岩が適当である。風化泥岩には、割れ目が形成されているが、粘土等を挟在するものは少ない。R01-B-1 の深度 1.48 - 1.60m には、幅約 6 cm の破碎部がみられるが、傾斜角度及び破碎の特徴から層理面に沿った割れ目と推定される。

露頭での観察結果から、層理面は傾斜約 20~35° 程度の受け盤をなしている。また、水平に近い割れ目は、ボーリングによるコア採取により応力開放により生じたものと考えられる。

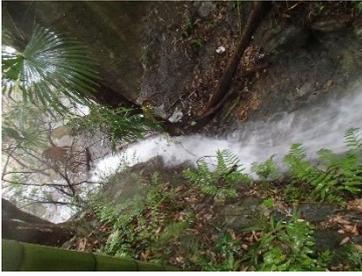
橋脚上流側にみられるガリー侵食
左側の写真は R01. 10. 25 の状況で、滝状になっていた。

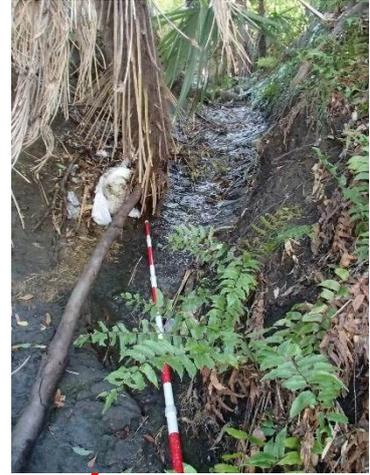
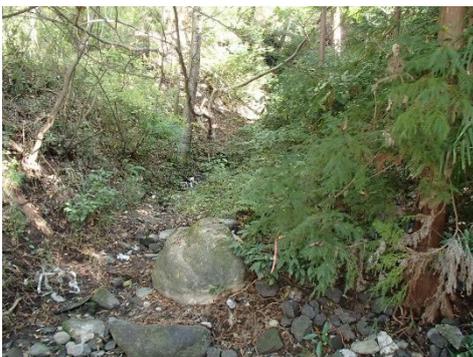
橋脚下流側にみられるガリー侵食

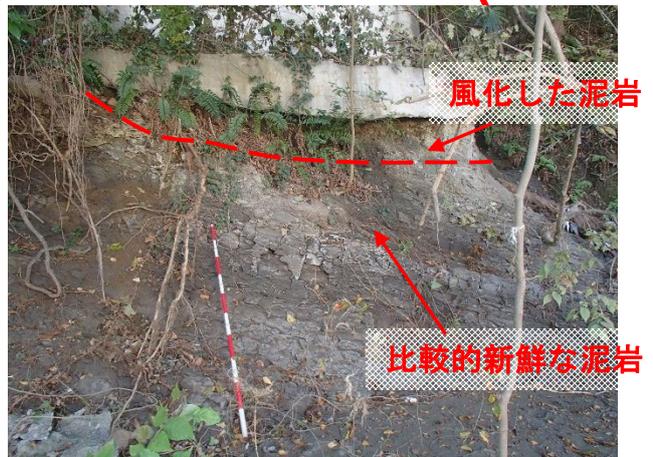
橋脚基礎直下の露岩
基礎直下の約 1m には風化がみられる。
